**AUDIT TECHNIQUE INDÉPENDANT DES MARCHÉS EXÉCUTÉS  
EN 2021 DANS LE DOMAINE DES INFRASTRUCTURES SCOLAIRES,  
SANITAIRES, BÂTIMENTS ET ÉDIFICES PUBLICS ET HYDRAULIQUES**

**AUTORITÉ CONTRACTANTE : CENTRE HOSPITALIER NATIONAL DALAL JAMM  
(CHNDJ)**

**PROJET 11 : TRAVAUX DE CONSTRUCTION D'UN BÂTIMENT R+2 POUR ABRITER  
LES UNITÉS DE GREFFE DE MOELLE ET DE LA PROCRÉATION MÉDICALEMENT  
ASSISTÉE (PMA)**

**Rapport définitif**

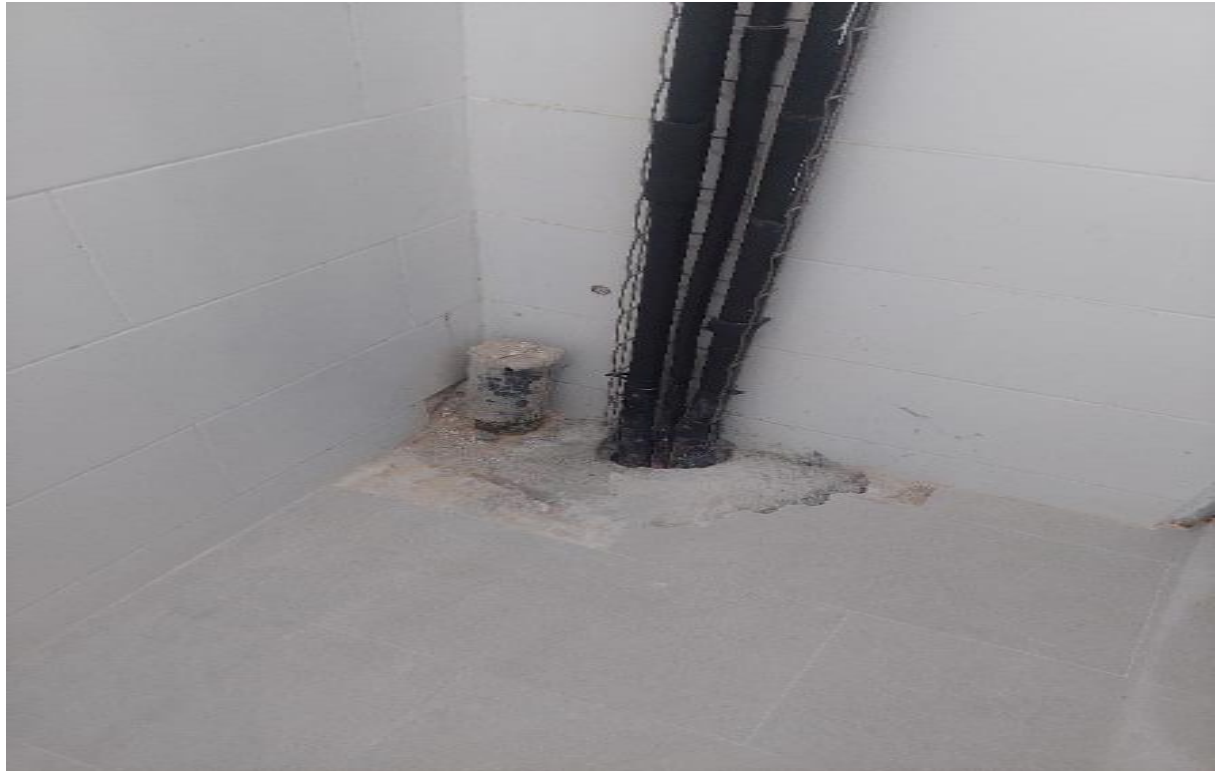
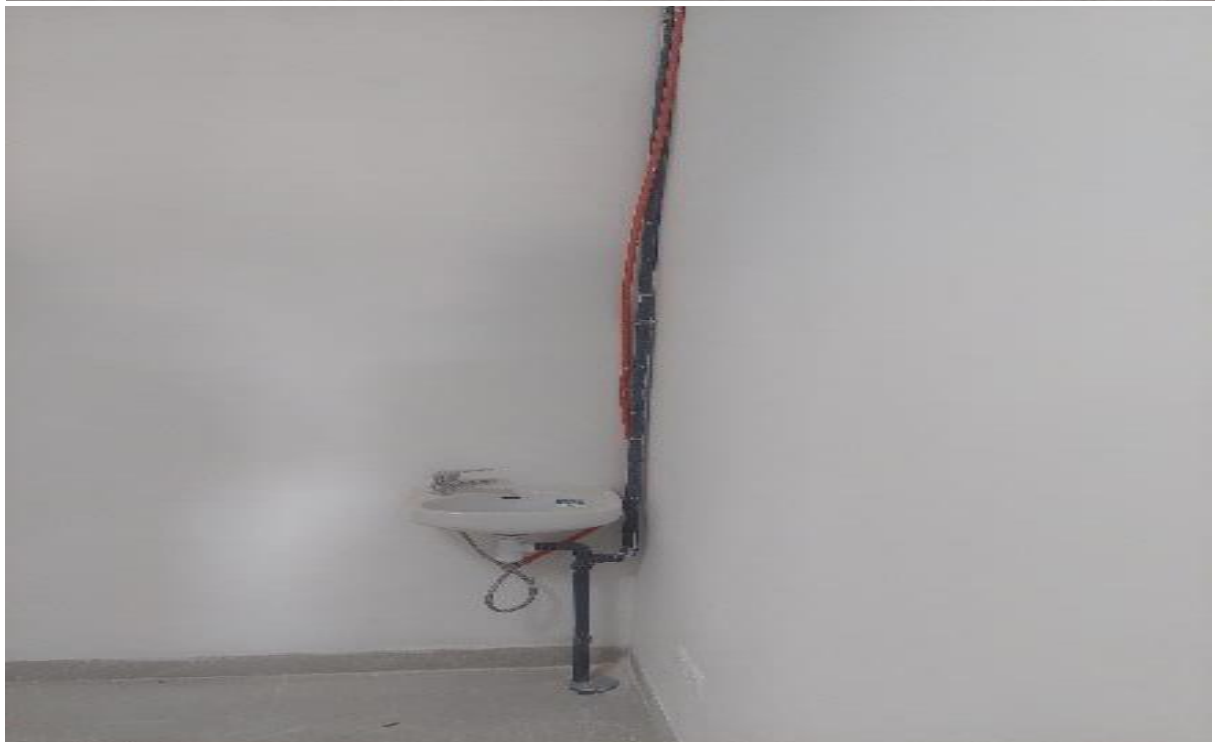
**Image 3** : Non protection des tuyaux

**Recommandation N°1** : Nous recommandons au CHNDJ la mise en place d'un fourreau d'habillage en plâtre.

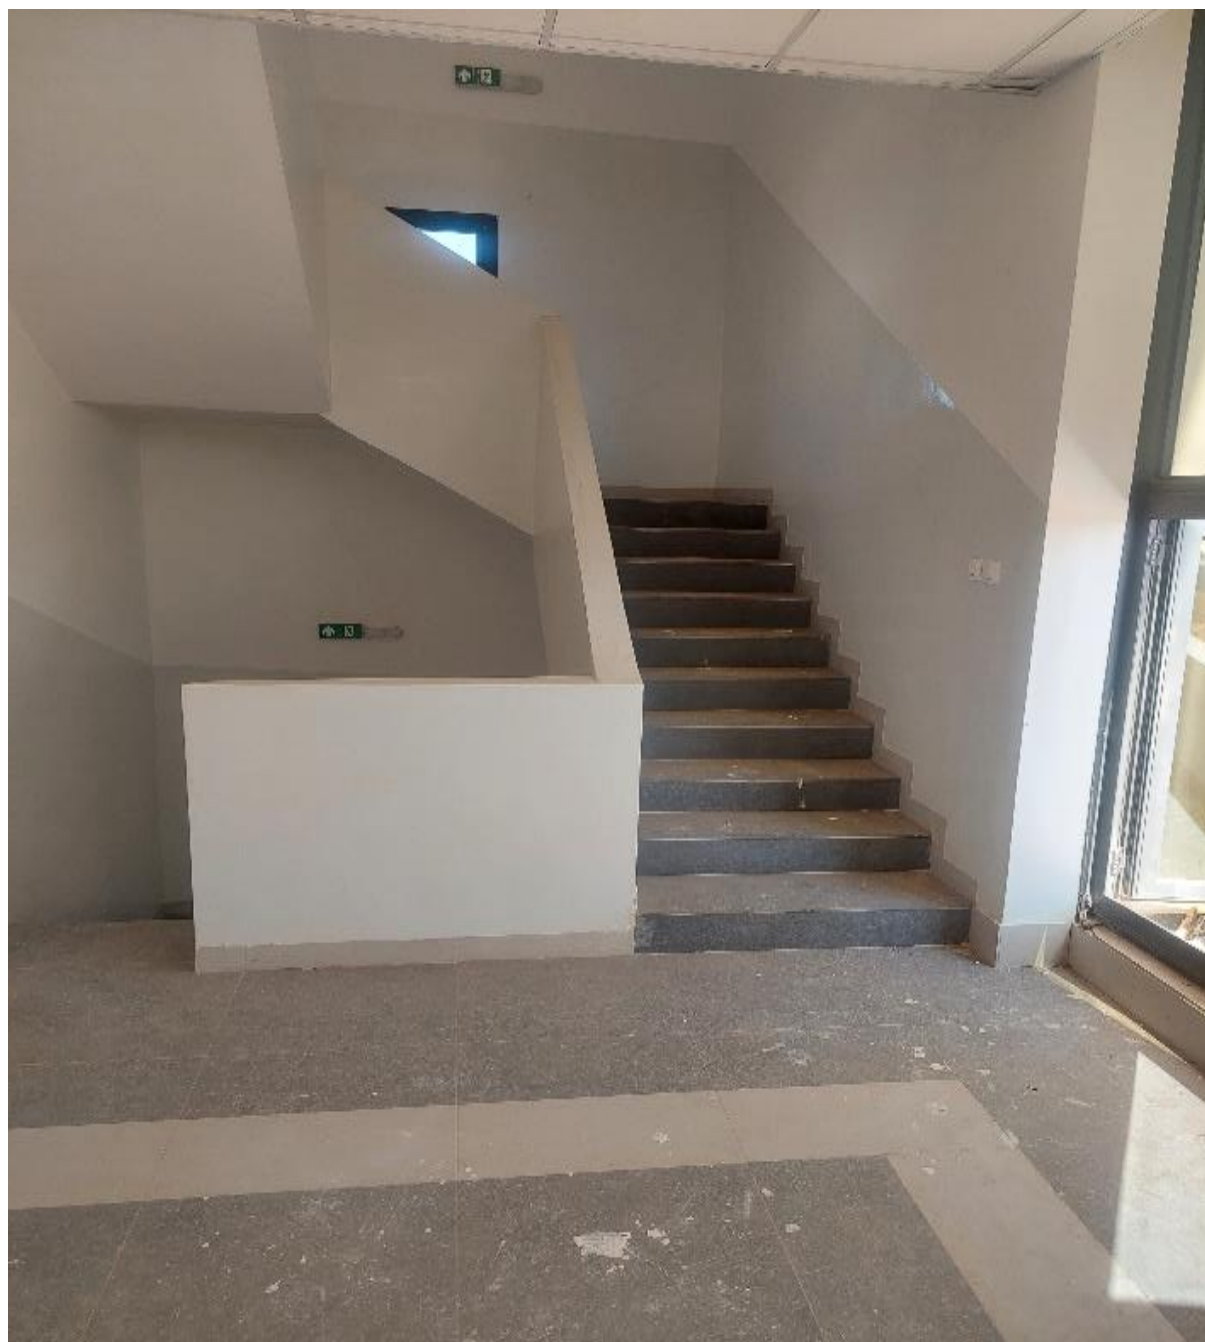
**Image 4** : Non réalisation en inox de la main courante des escaliers

**Recommandation N°2 :** Nous recommandons au CHNDJ la mise en place des mains courantes à tous les niveaux conformément au plan et au devis.

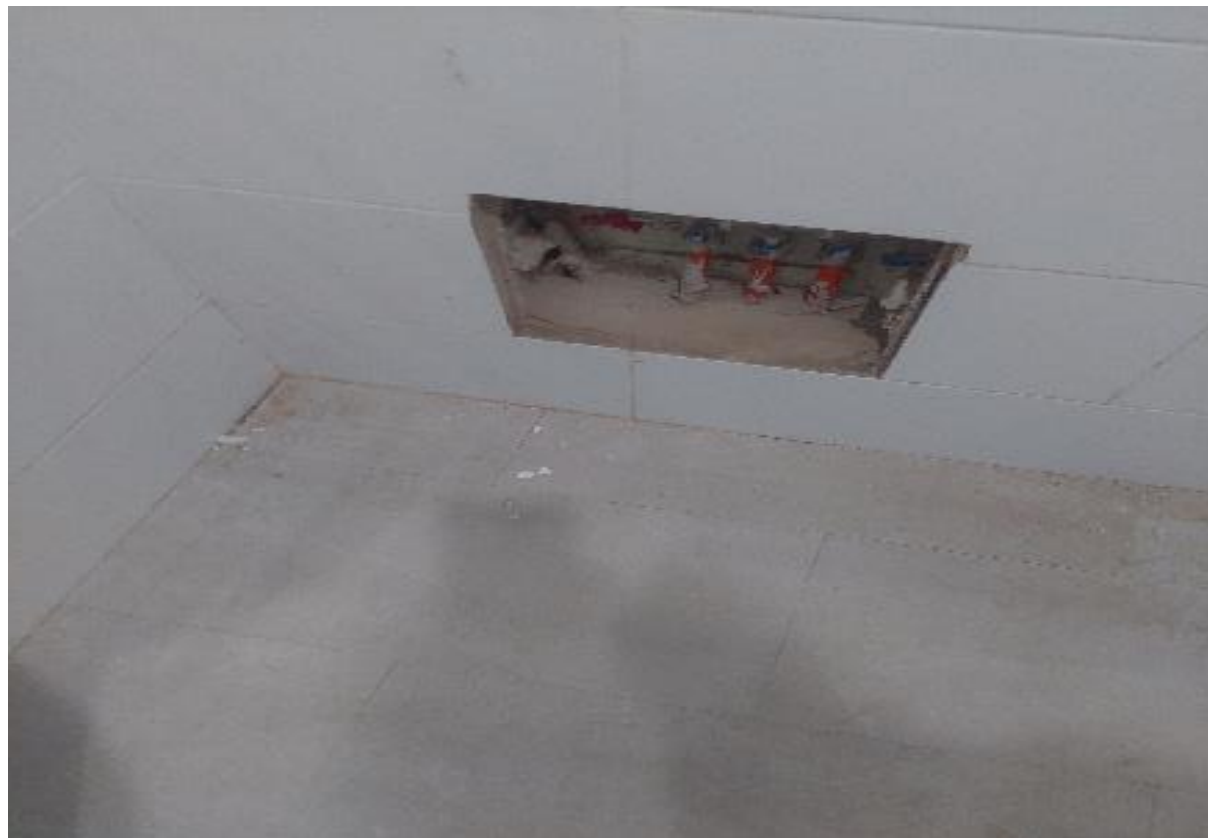
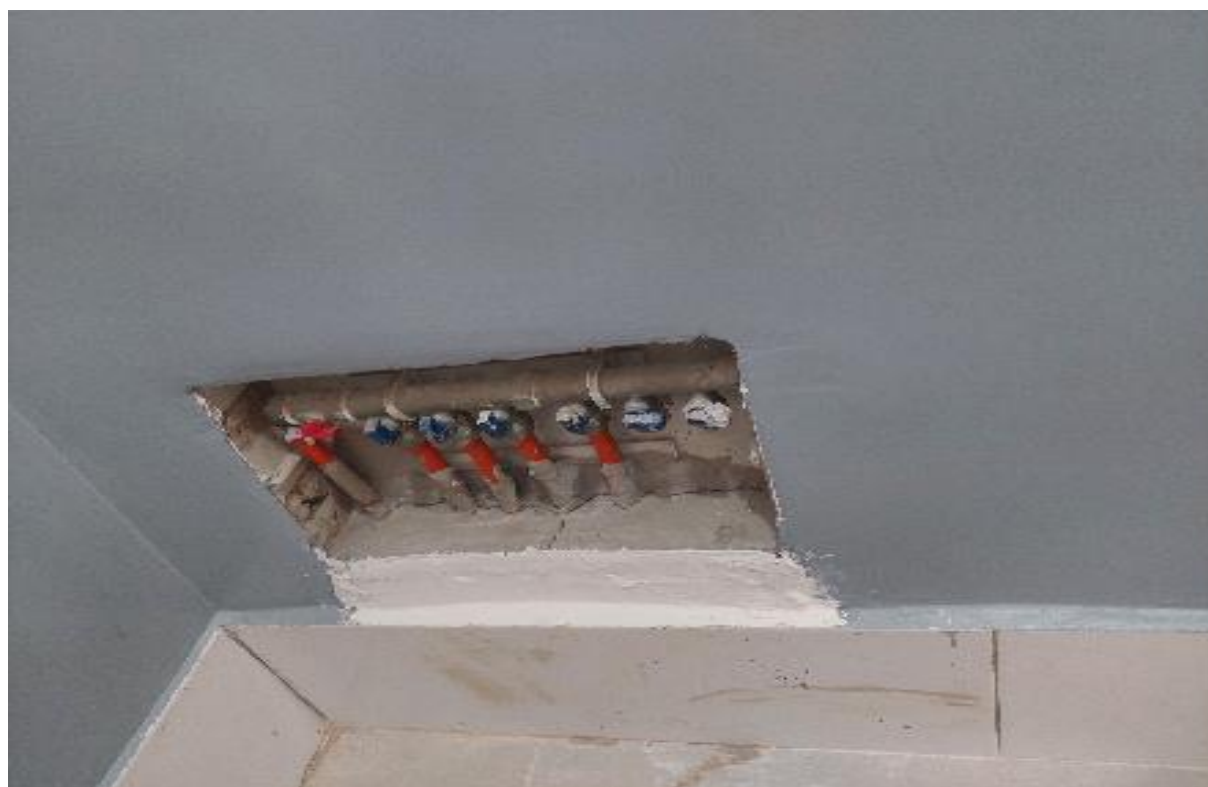
Constat N°3 : Nous observons l'absence de couverture des nourrices.

Image 5 : Absence de couverture des nourrices

**Recommandation N°3 :** Nous recommandons au CHNDJ la mise en place des couvercles des nourrices.

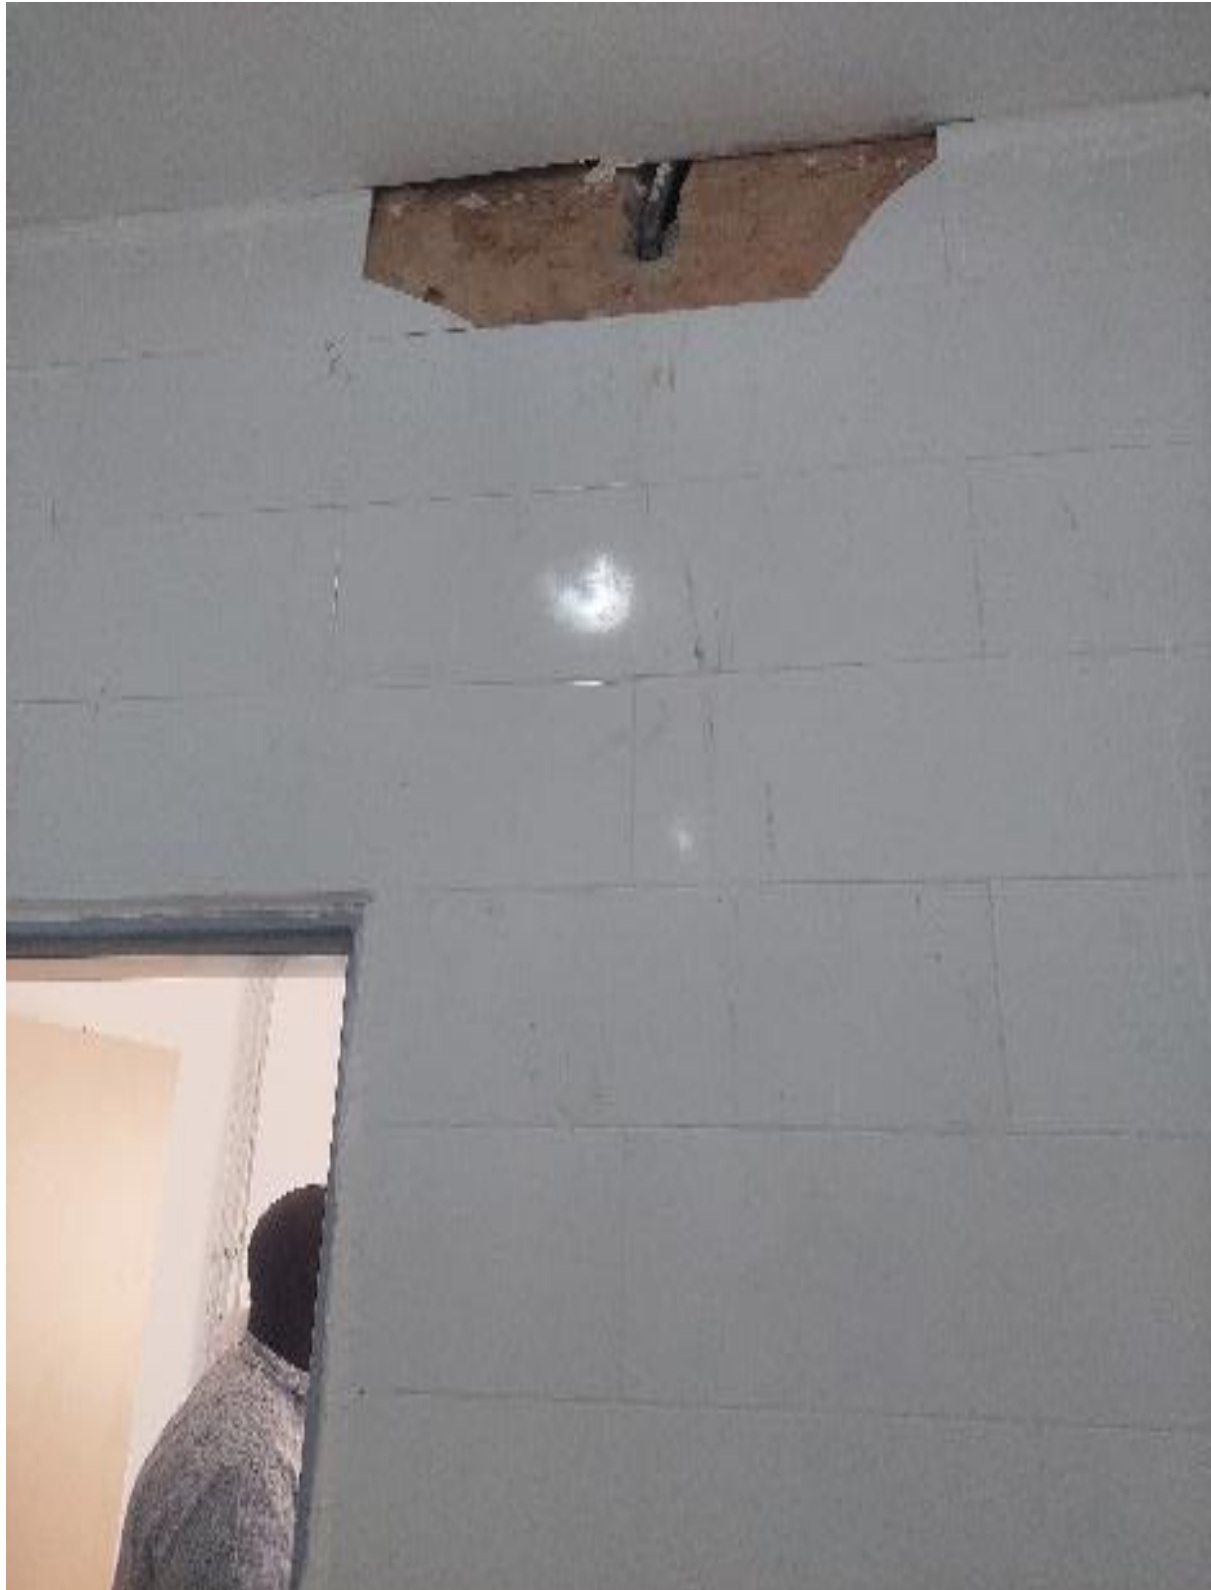
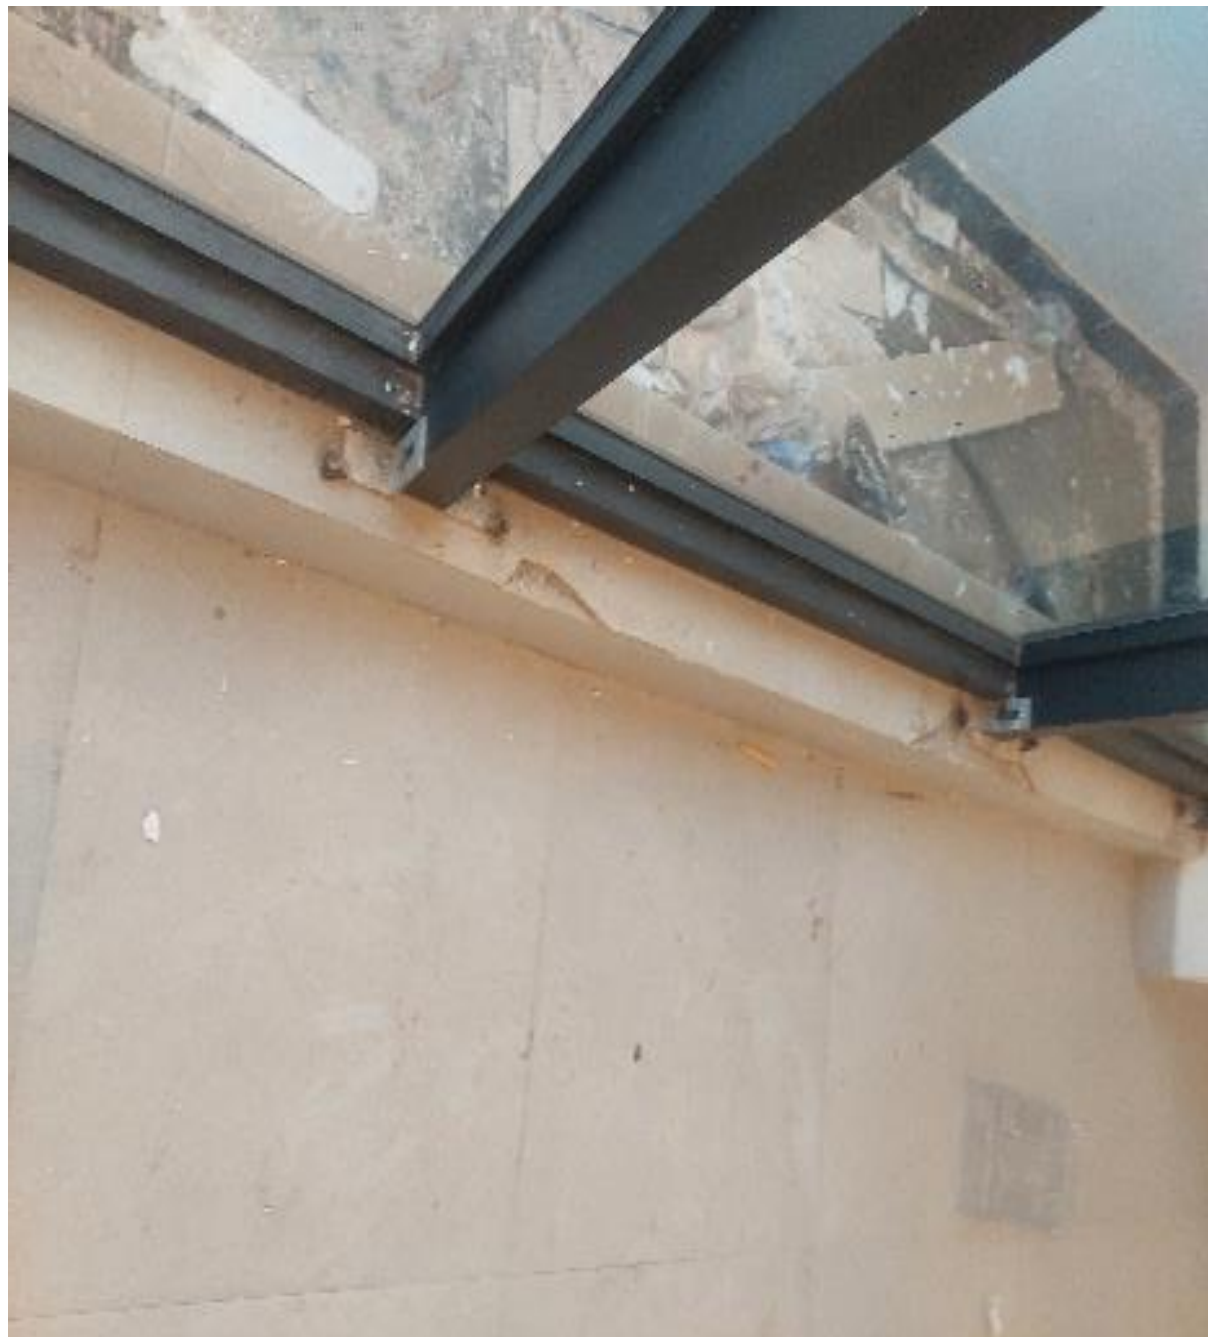
**Constat N°4** : Nous notons la présence de carreaux cassés au niveau des escaliers, du sol et de la fixation des baies vitrées en façade.

**Image 6** : Présence de carreaux cassés

**Recommandation N°4 :** Nous recommandons au CHNDJ le remplacement des carreaux cassés sur l'ensemble du bâtiment.

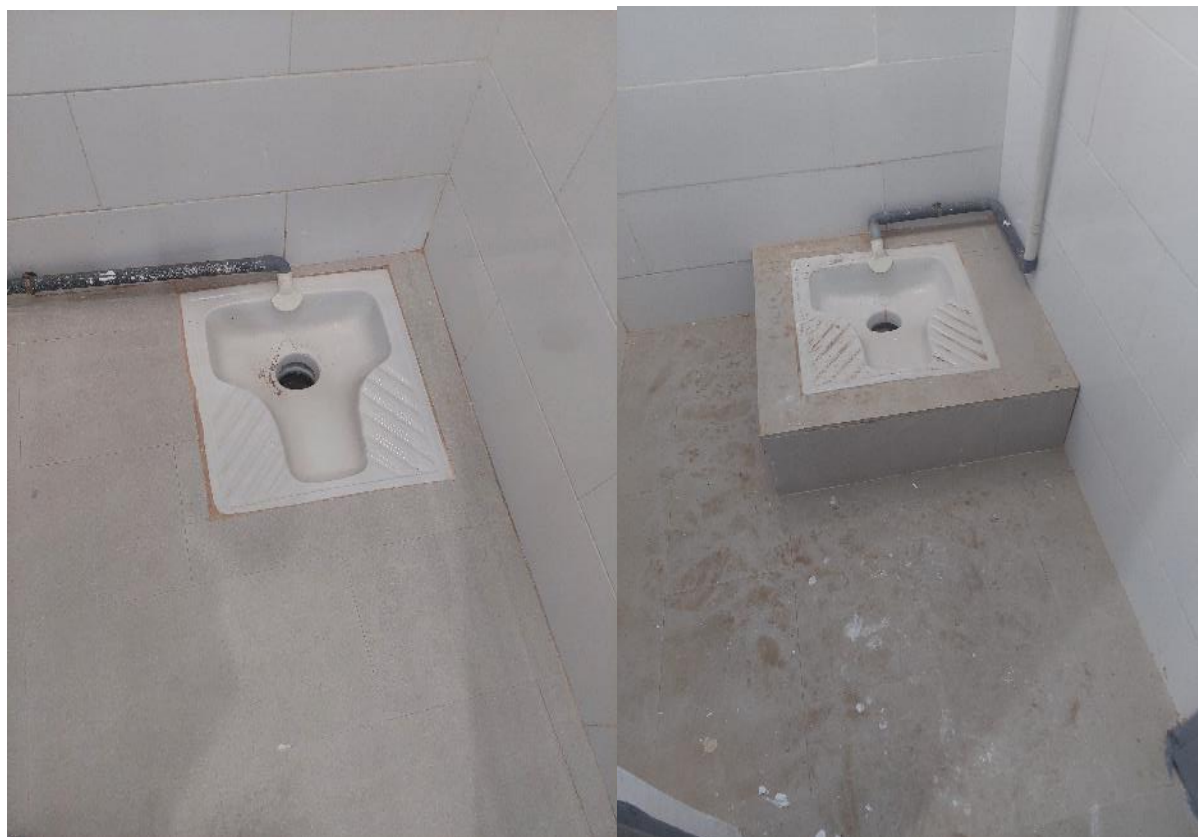
**Image 7 :** Installation de chaises turques en lieu et place de chaises anglaises

**Recommandation N°1 :** Nous recommandons au CHNDJ de fournir la pertinence de cette modification et surtout son impact financier sur le projet.

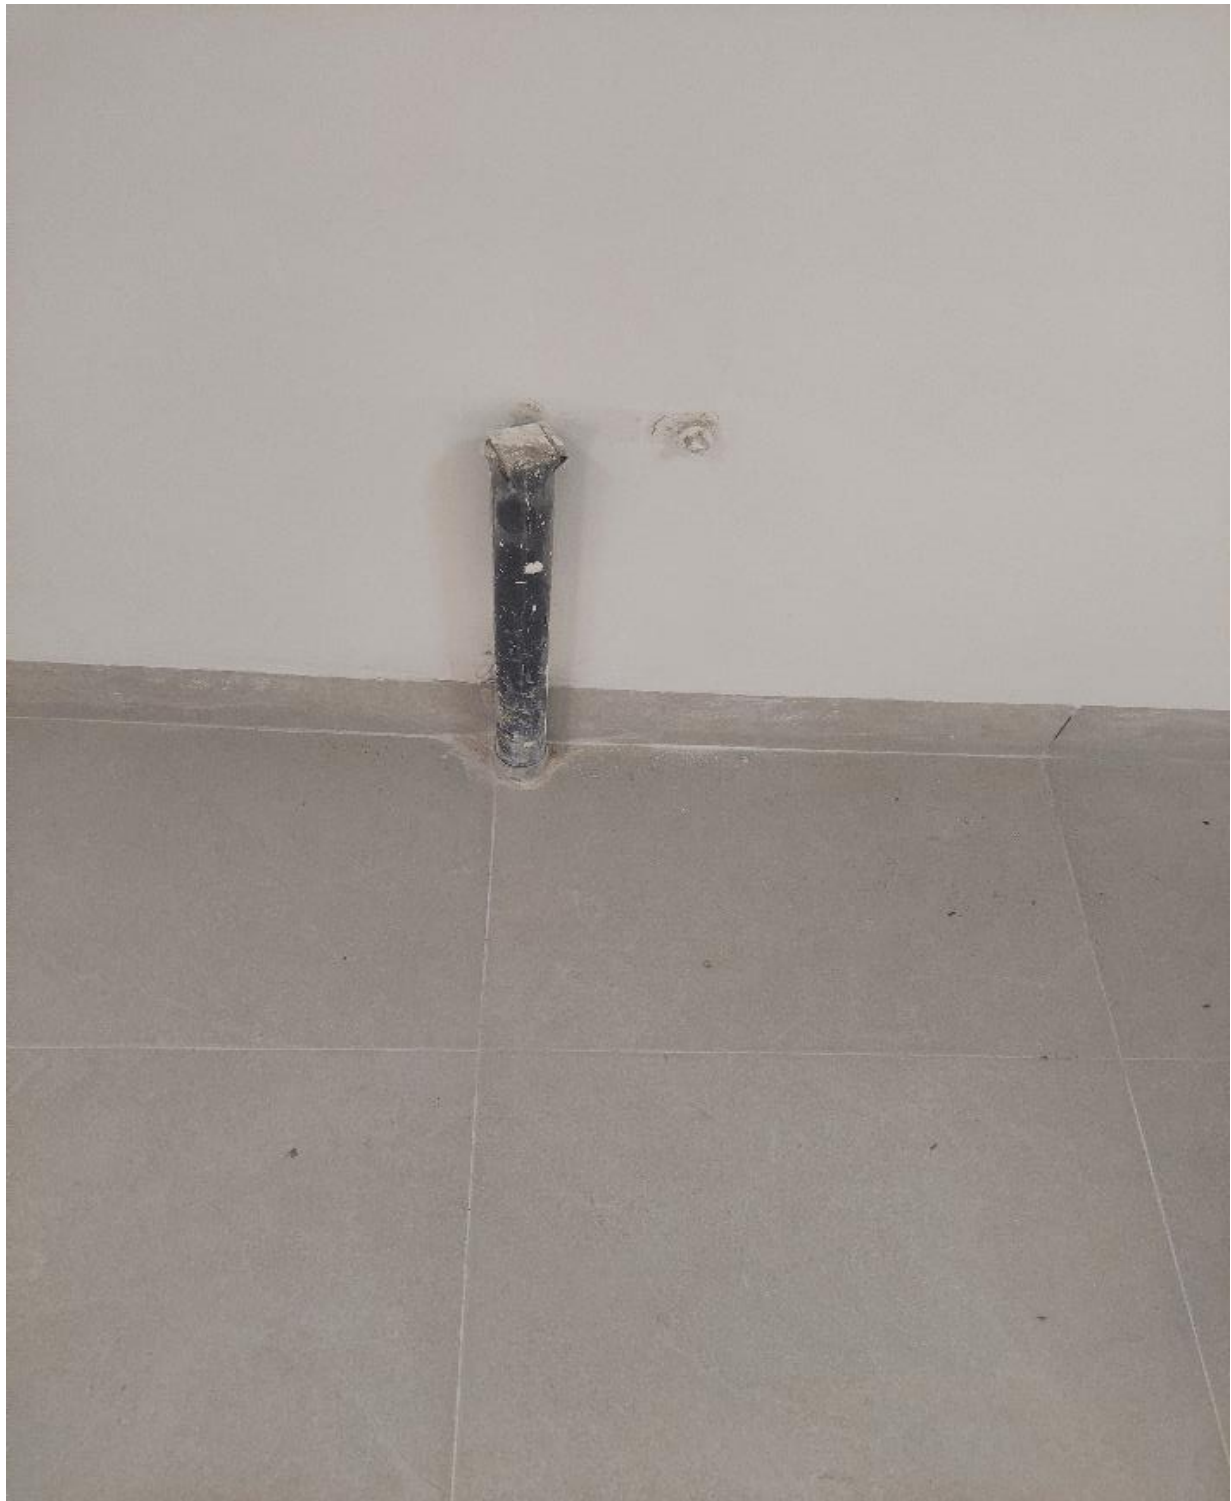
**Image 8** : Absence de timbres d'office en porcelaine

**Recommandation N°3** : Nous recommandons au CHNDJ la pose de l'ensemble des timbres d'office.

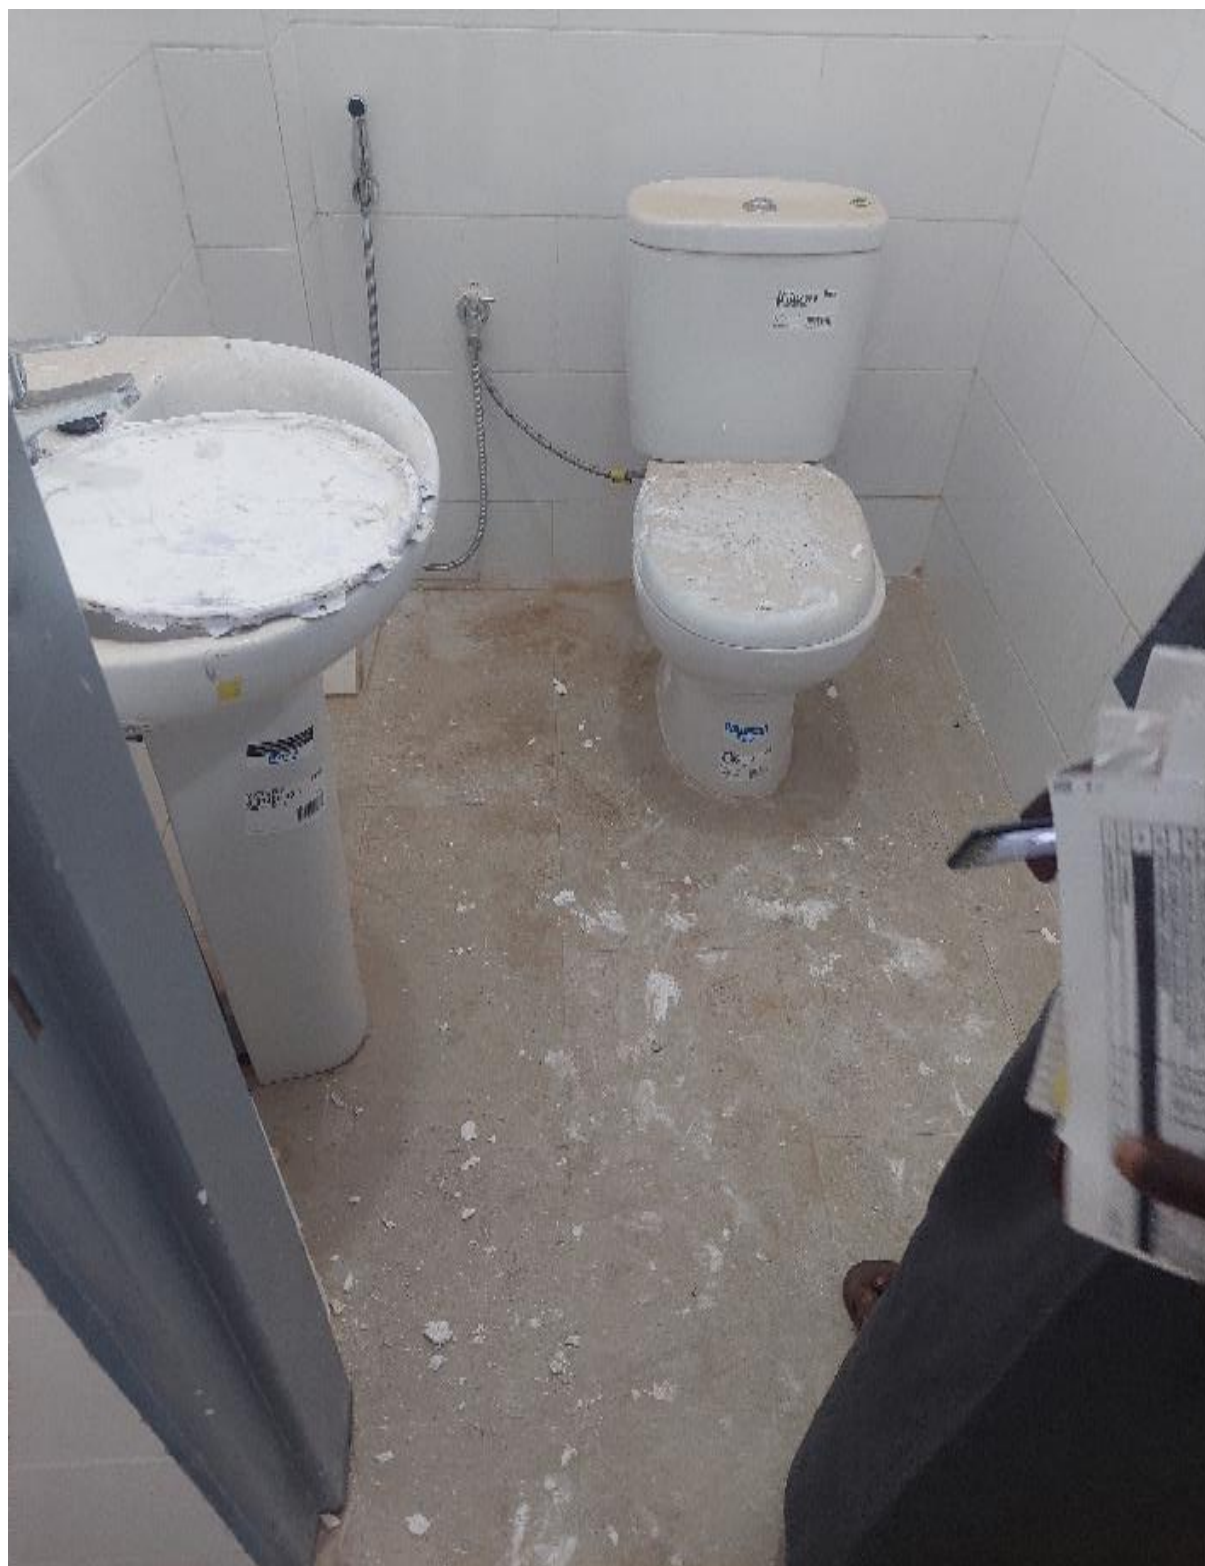
**Constat N°4 :** Nous observons l'absence de barres d'appui en inox pour les personnes à mobilité réduite ainsi que les porte-savons et porte-serviettes.

**Image 9 :** Absence d'accessoires au niveau des toilettes

**Recommandation N°4 :** Nous recommandons au CHNDJ de veiller à la fourniture et à la pose des barres d'appui et des accessoires de toilettes.

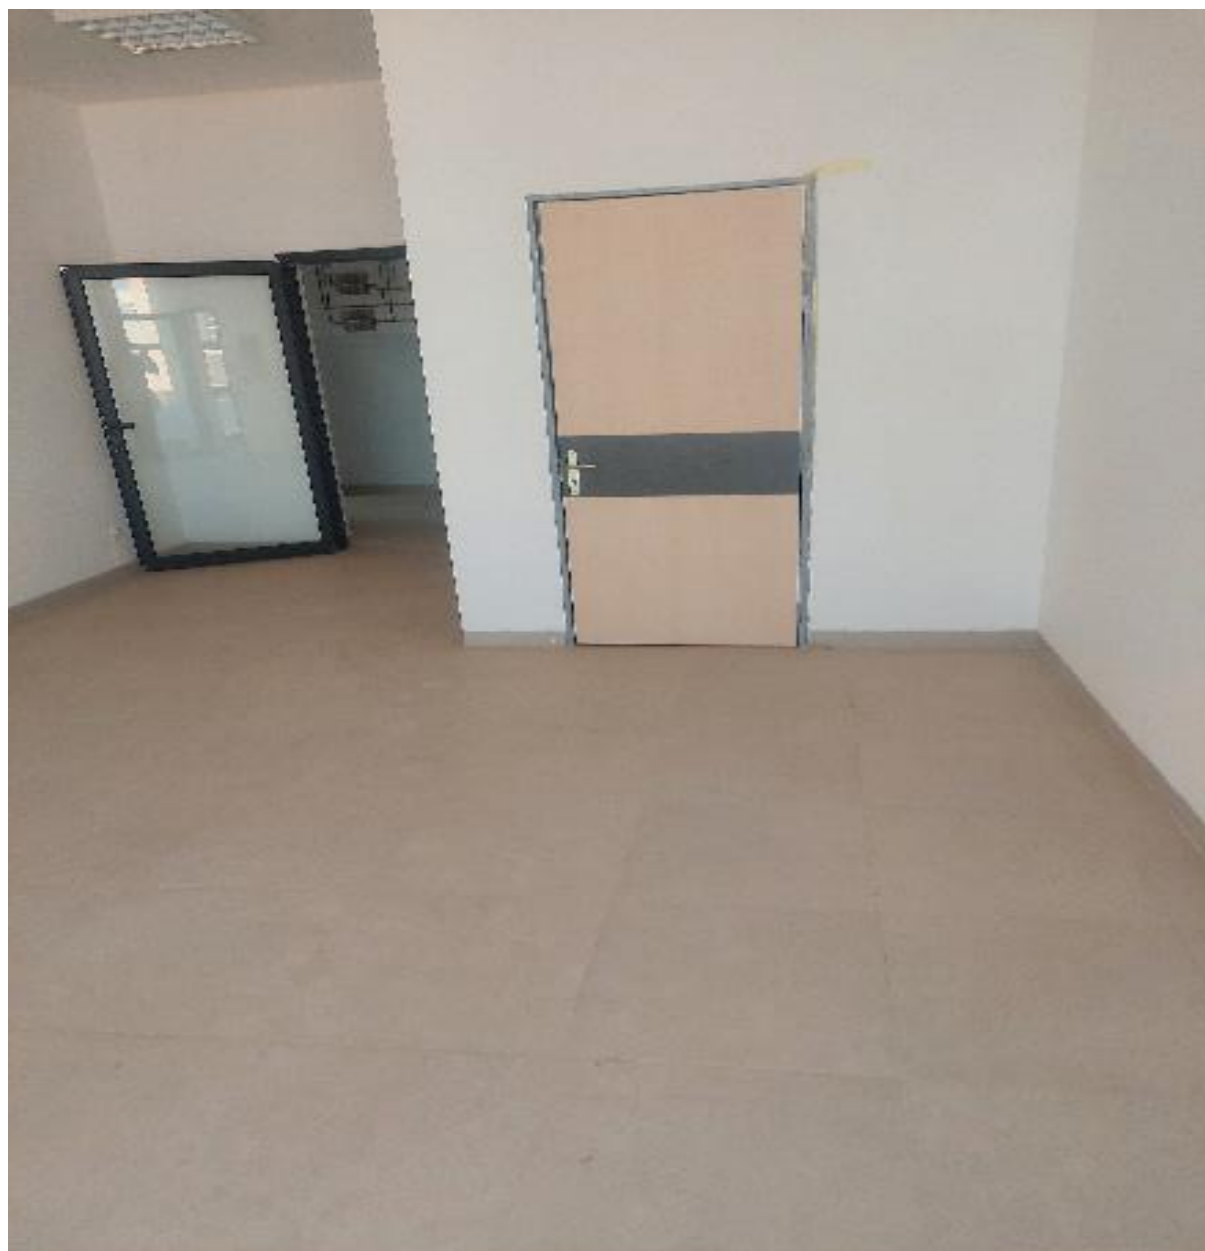
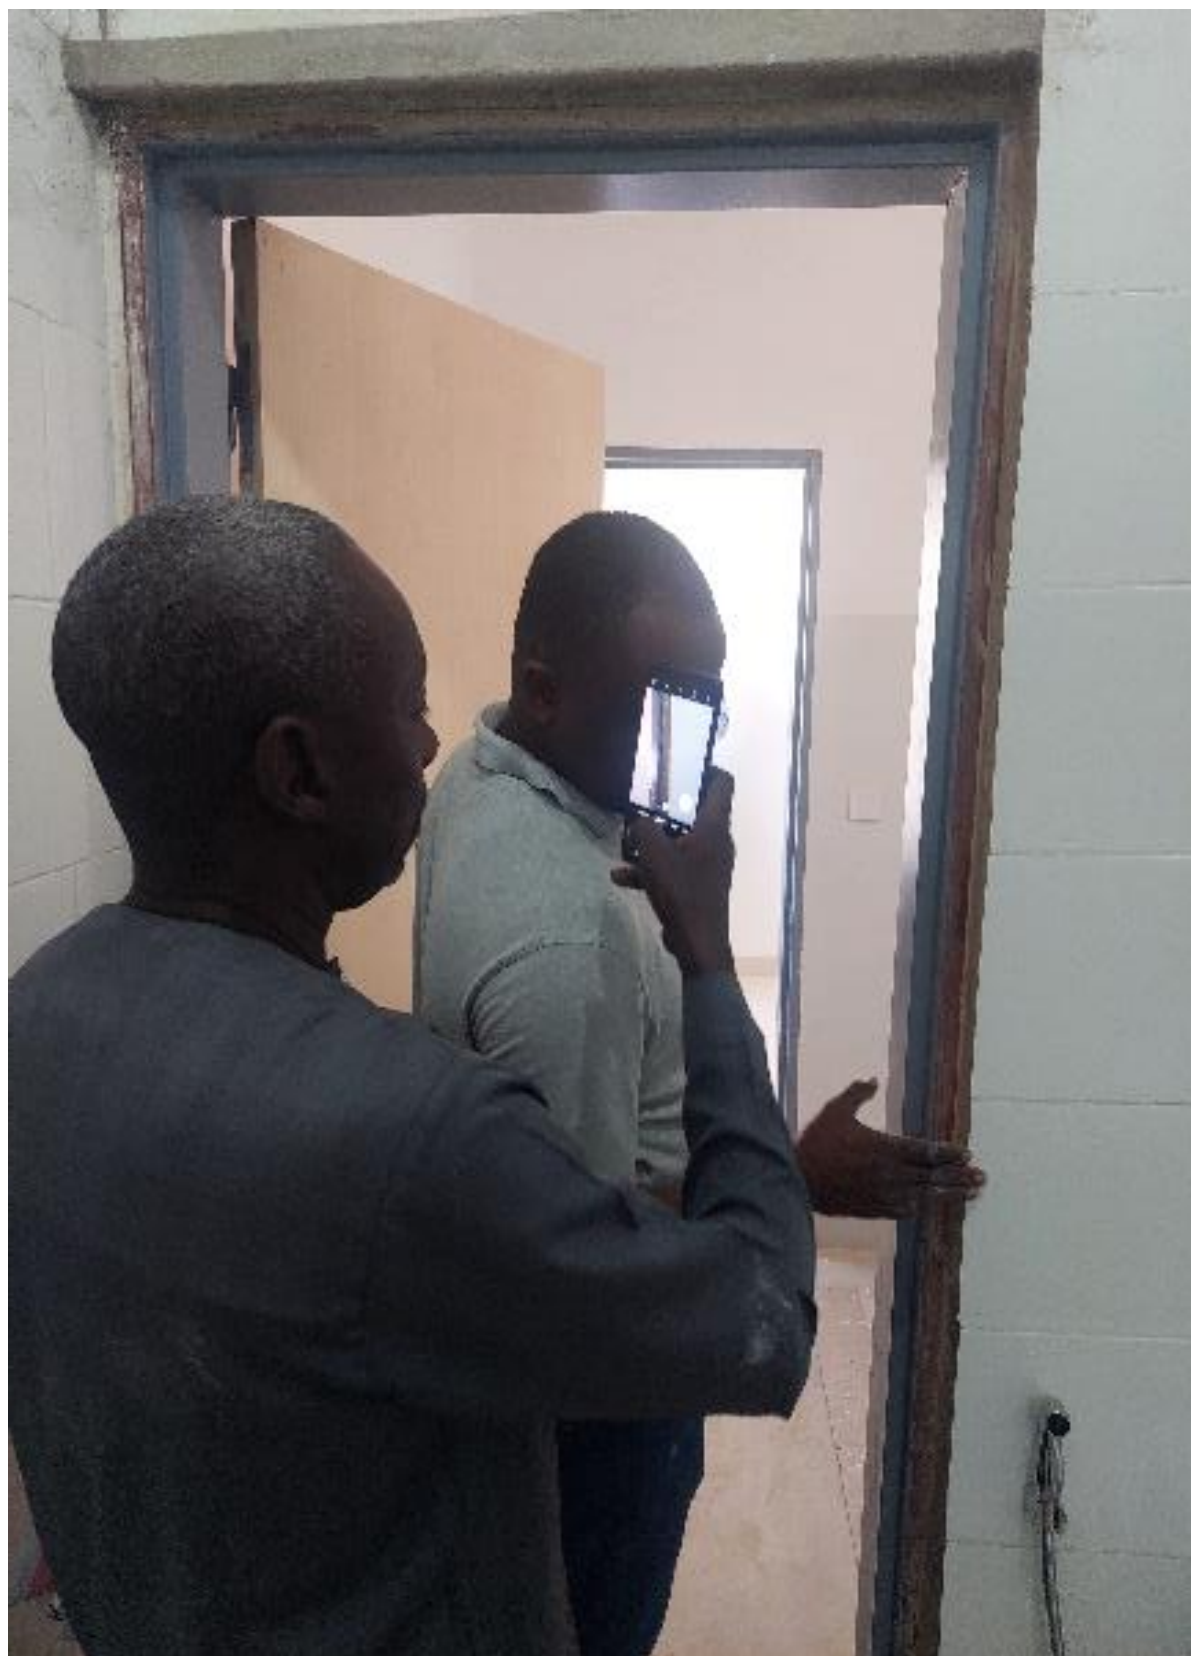
**Image 10 :** Absence de couvre-joint sur l'ensemble des portes en bois

**Recommandation N°6 :** Nous recommandons au CHNDJ la mise en place des couvre joints.

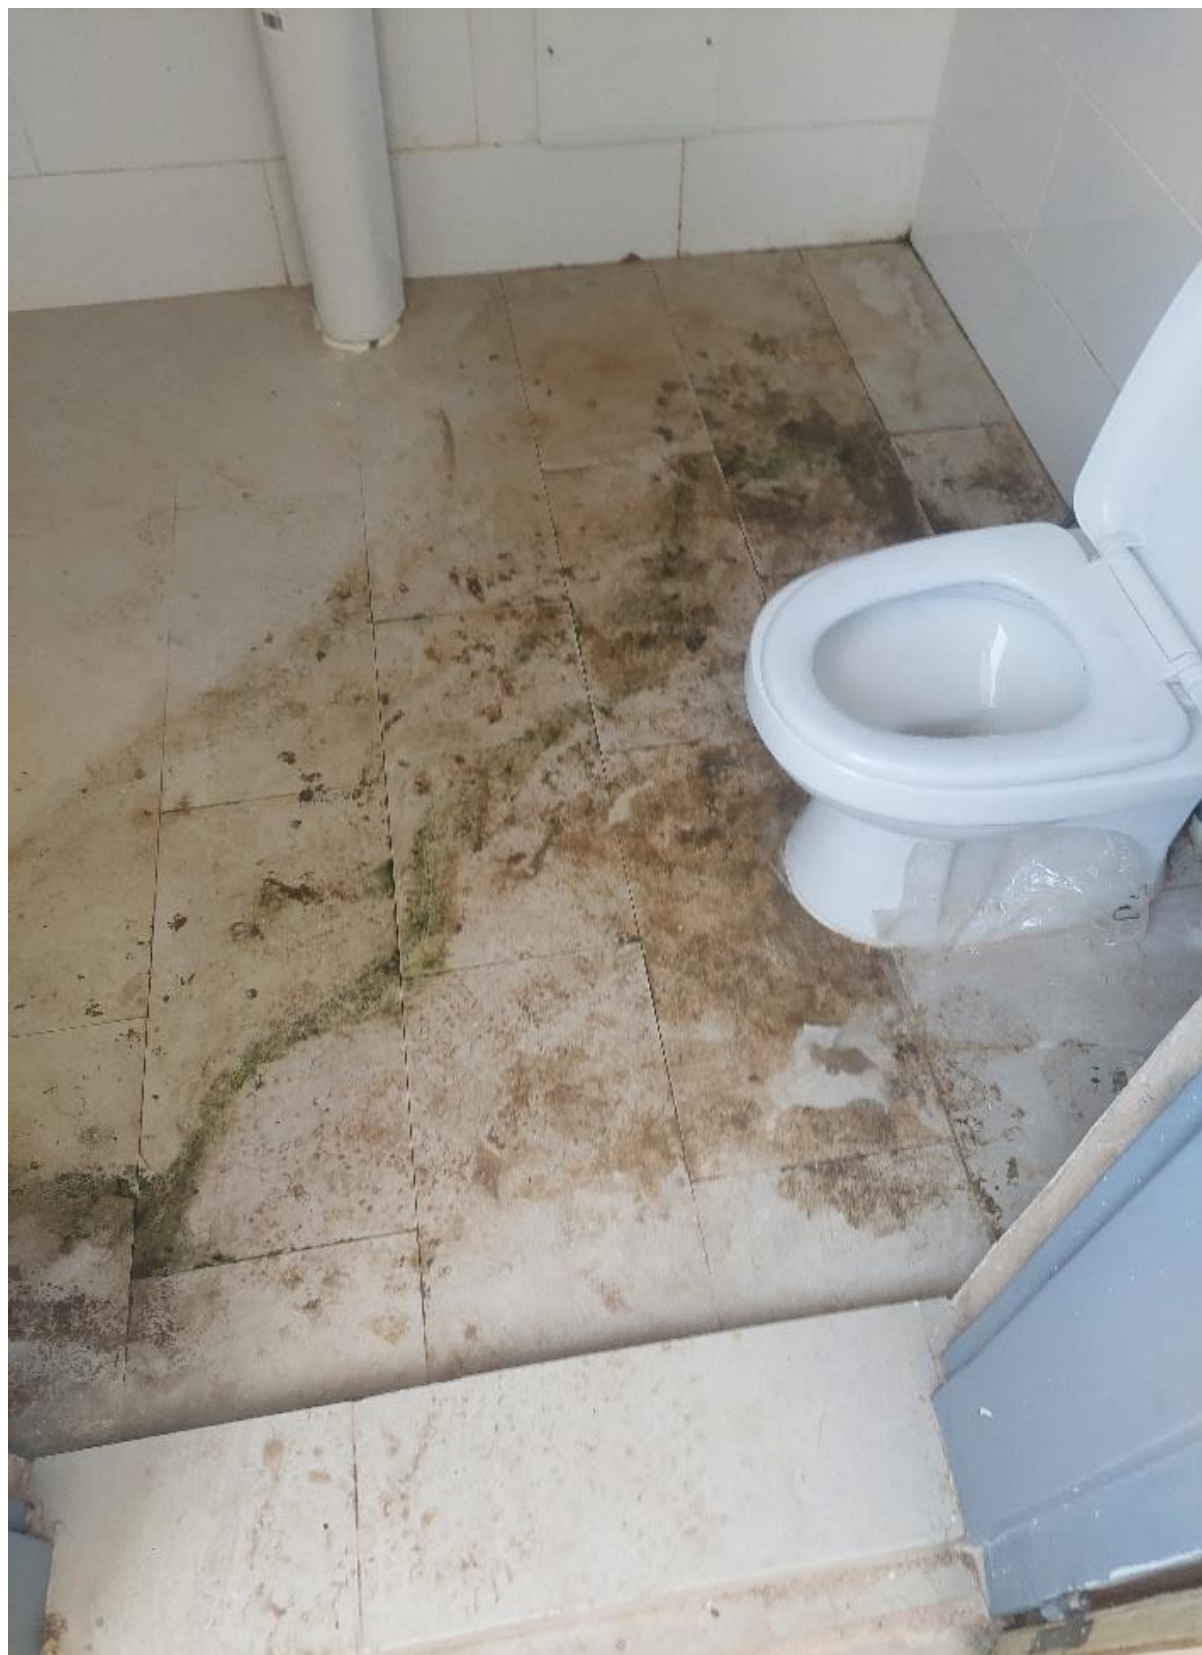
Constat N°8 : Nous avons relevé une stagnation d'eau dans la toilette du bureau du chef de service (PMA). En effet, la pente réalisée présente des irrégularités.

**Image 12** : Stagnation d'eau dans la toilette du bureau du chef de service

**Recommandation N°8** : Nous recommandons au CHNDJ de veiller à la réalisation parfaite des pentes au niveau des toilettes.
