**AUDIT TECHNIQUE INDÉPENDANT DES MARCHÉS EXÉCUTÉS  
EN 2021 DANS LE DOMAINE DES INFRASTRUCTURES SCOLAIRES,  
SANITAIRES, BÂTIMENTS ET ÉDIFICES PUBLICS ET HYDRAULIQUES**

**AUTORITÉ CONTRACTANTE : CENTRE HOSPITALIER NATIONAL DALAL JAMM  
(CHNDJ)**

**PROJET 11 : TRAVAUX DE CONSTRUCTION D'UN BÂTIMENT R+2 POUR ABRITER  
LES UNITÉS DE GREFFE DE MOELLE ET DE LA PROCRÉATION MÉDICALEMENT  
ASSISTÉE (PMA)**

**Rapport définitif**

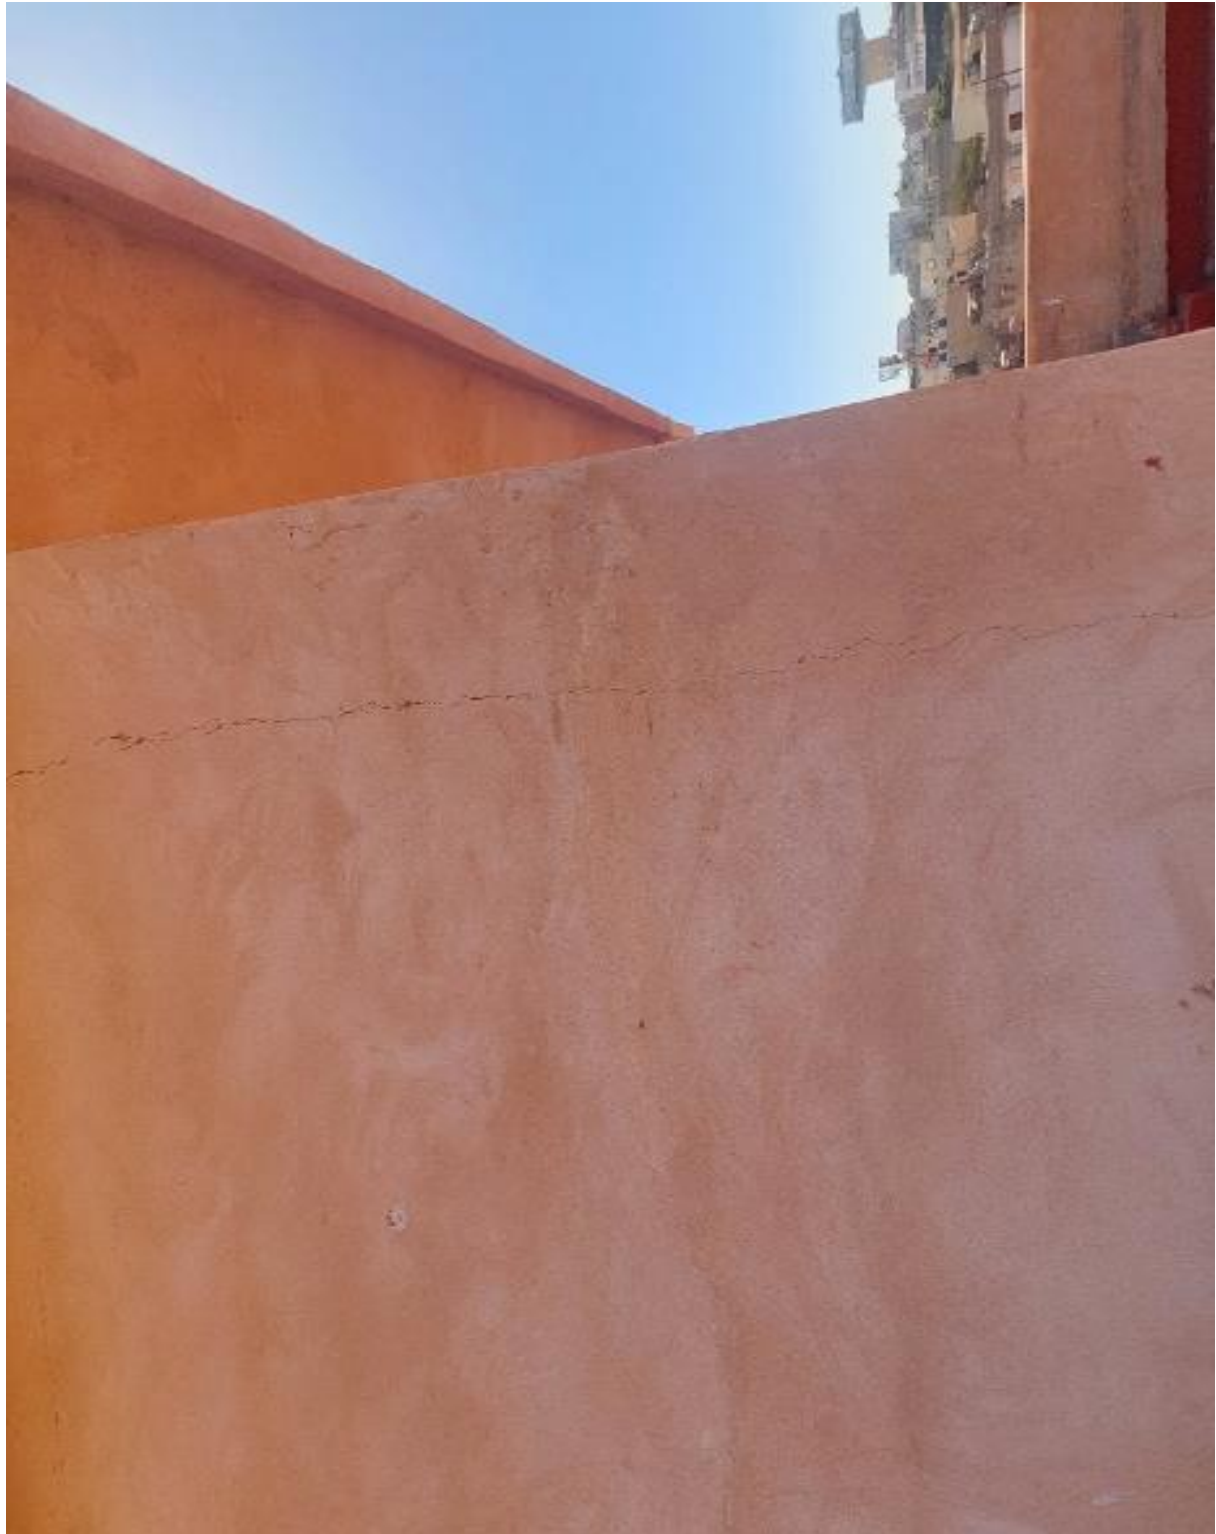
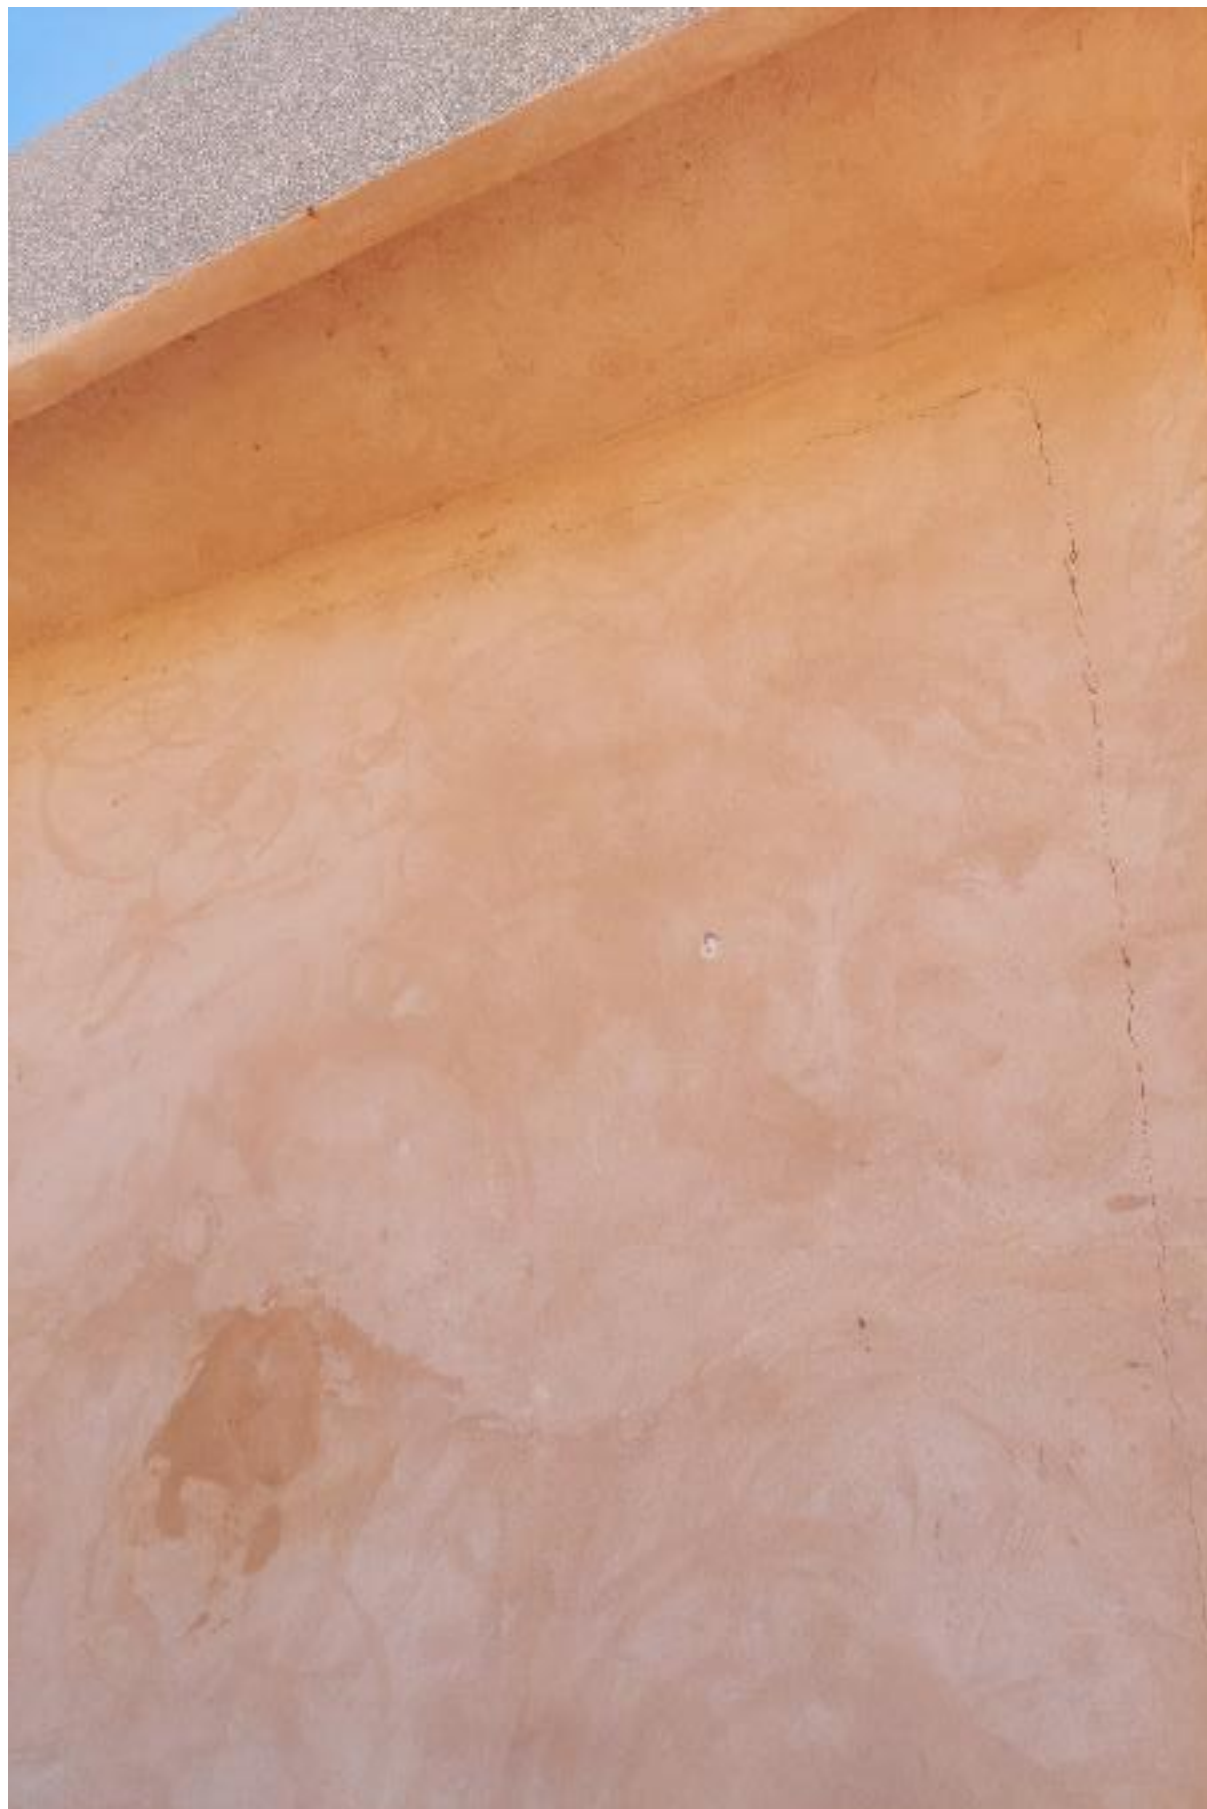
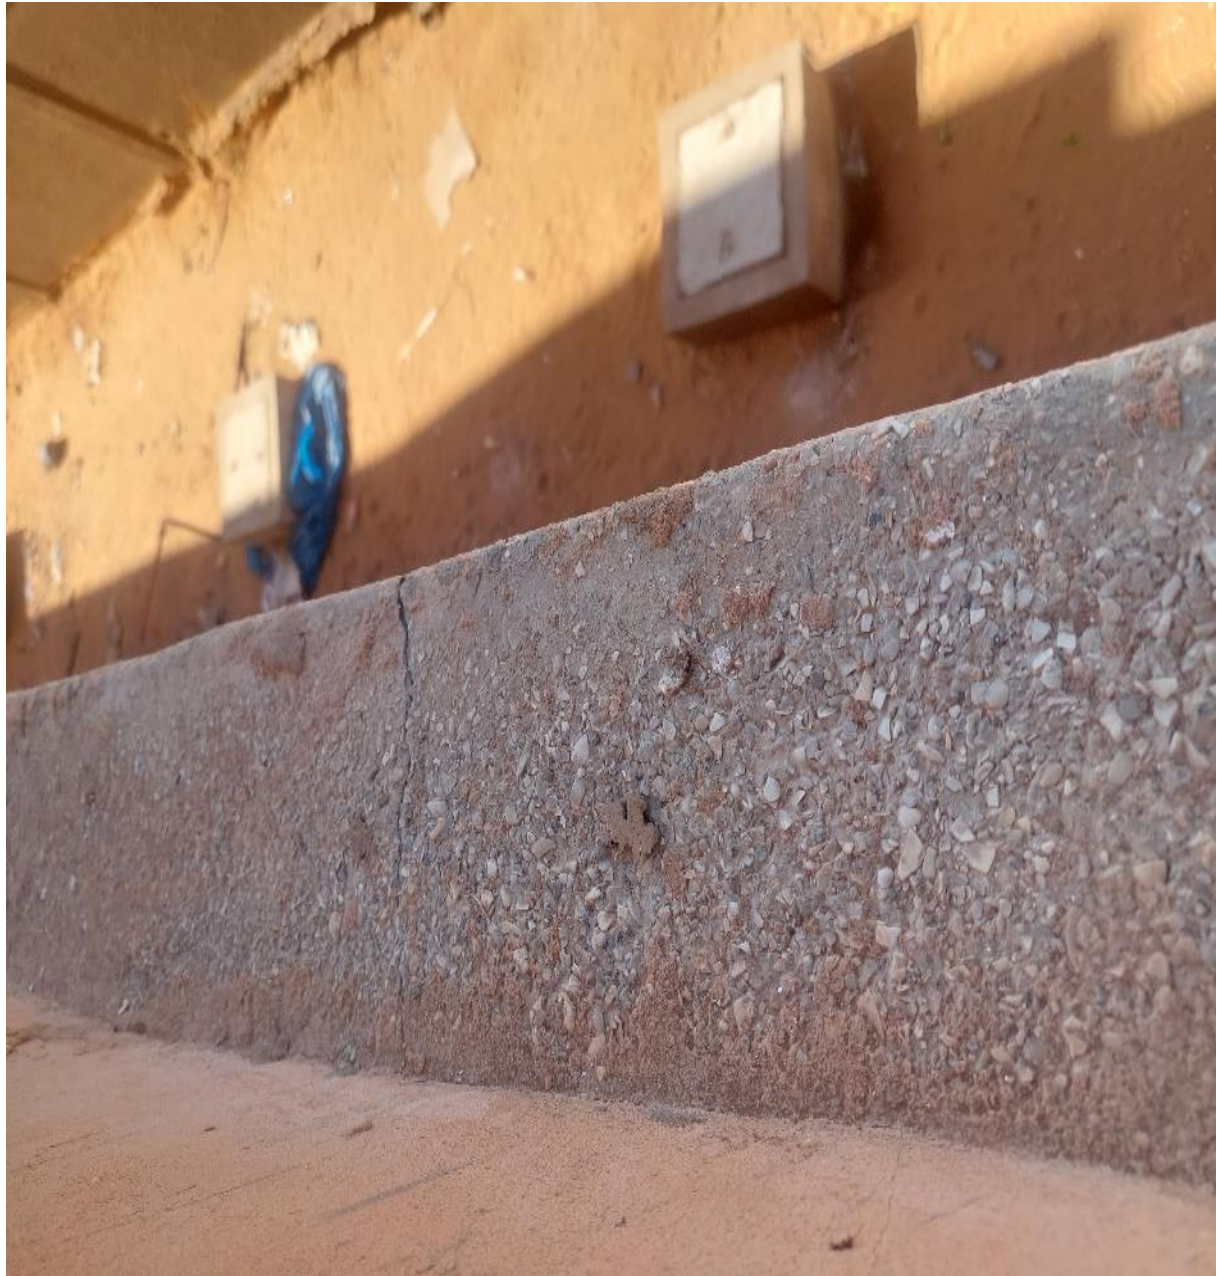
**Constat N°9 :** Nous notons la présence de fissures sur les appuis fenêtres et murs.

**Image 13 :** Apparition de fissures sur les appuis fenêtres et murs

**Recommandation N°9** : Nous recommandons au CHNDJ de veiller à réparer ces fissures.

Pour cela, il faudra les agrandir, poncer légèrement les bords de la fissure, dépoussiérer soigneusement et passer un pinceau humide à l'intérieur et à l'extérieur de la fissure, boucher la fissure en débordant un peu et laisser l'enduit (sable, ciment et grain de riz) faire un petit bourrelet en veillant à ne pas le lisser car il se rétracte un peu en séchant.

Une fois la couche sèche, il faut appliquer sur le bourrelet une nouvelle couche d'enduit (sable, ciment et grain de riz) après avoir gratté la couche en place pour faciliter l'accrochage et enlever les sardines.

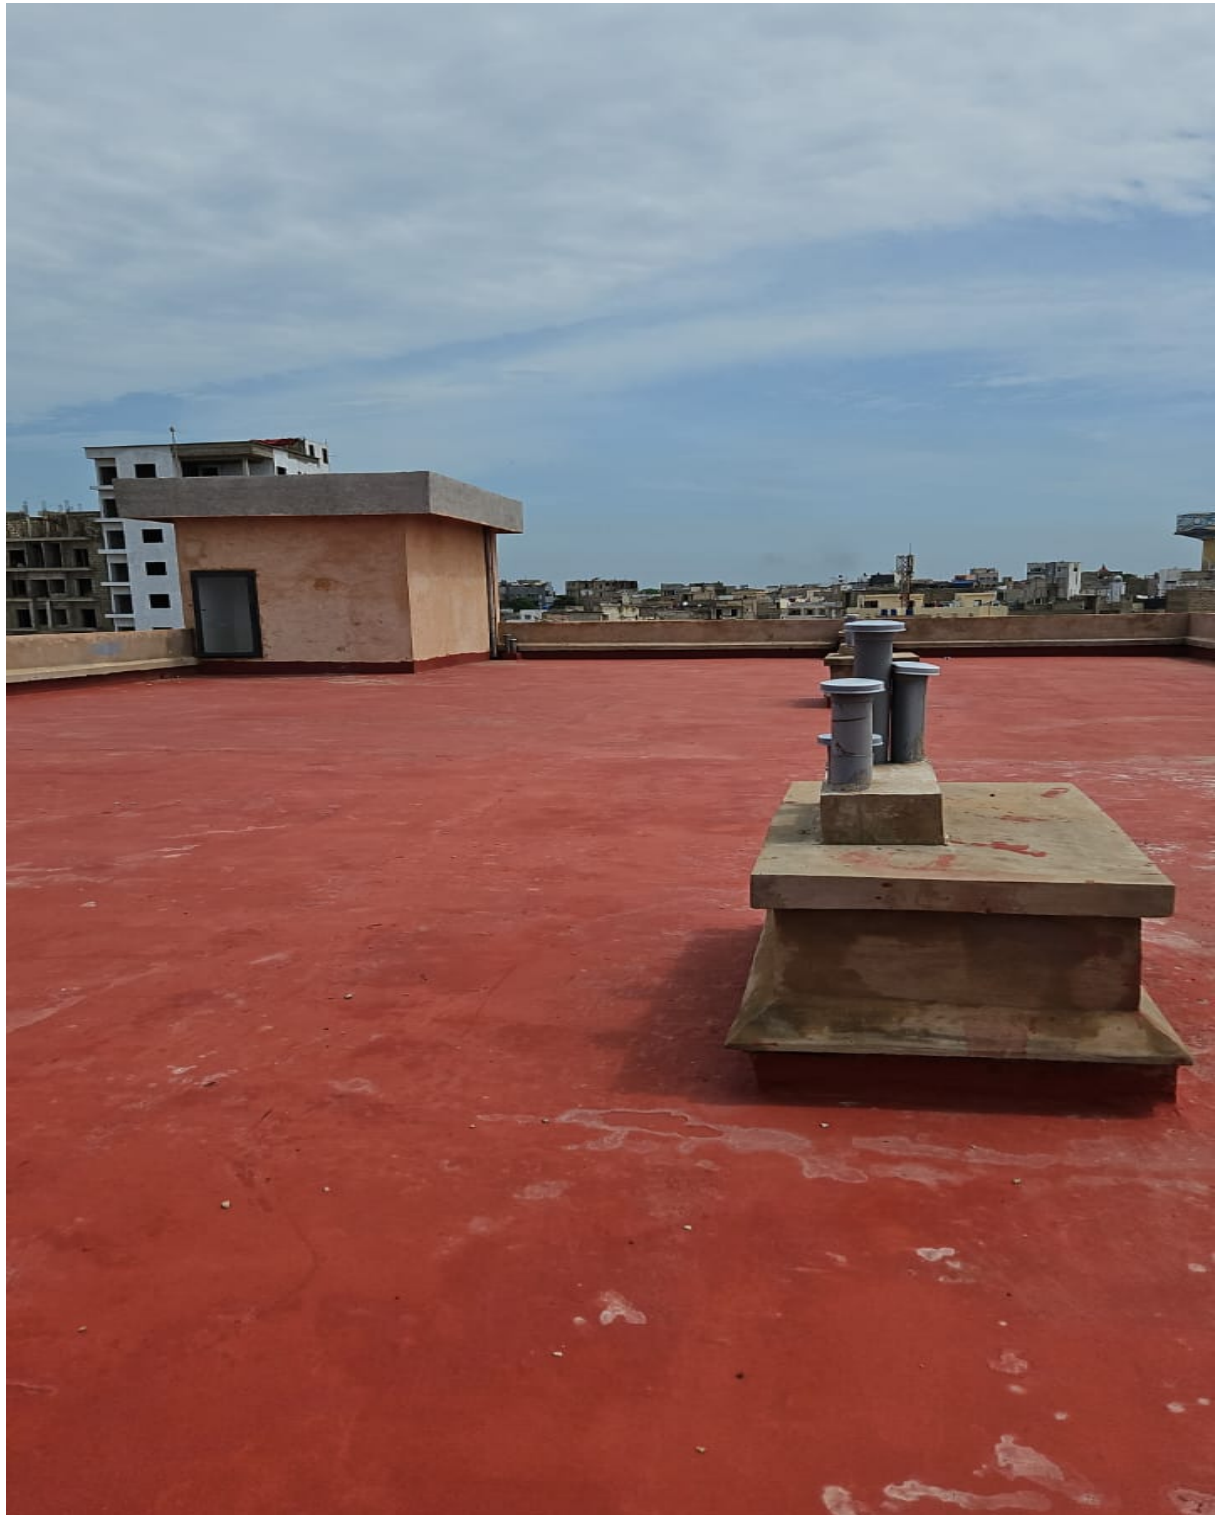
**Constat N°10 :** Nous observons l'absence d'aération au niveau de certaines toilettes, d'où un problème d'hygiène.

Commentaires définitifs de l'Auditeur : Nous ne voyons pas d'extracteurs d'air installés sur cette image.

**Recommandation N°10 :** Nous recommandons au CHNDJ de veiller à la mise en place des extracteurs d'air.

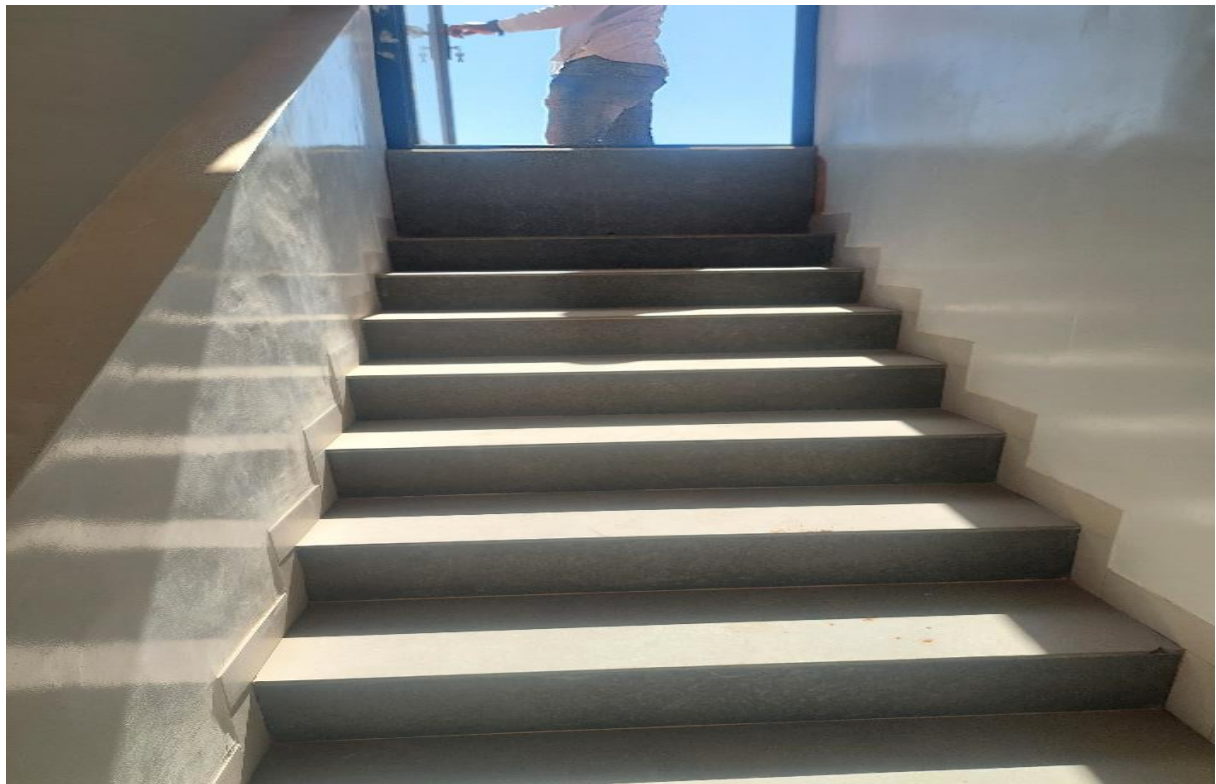
Constat N°11 : Nous notons que la dernière marche des escaliers menant vers la terrasse n'est pas conforme. En effet, cette marche est supérieure à 50 cm, d'où un réel danger pour les usagers.

**Image 14** : Non-conformité de la dernière marche des escaliers de l'accès à la terrasse

**Recommandation N°11** : Nous recommandons au CHNDJ de veiller à la correction de cette marche conformément aux plans d'exécutions

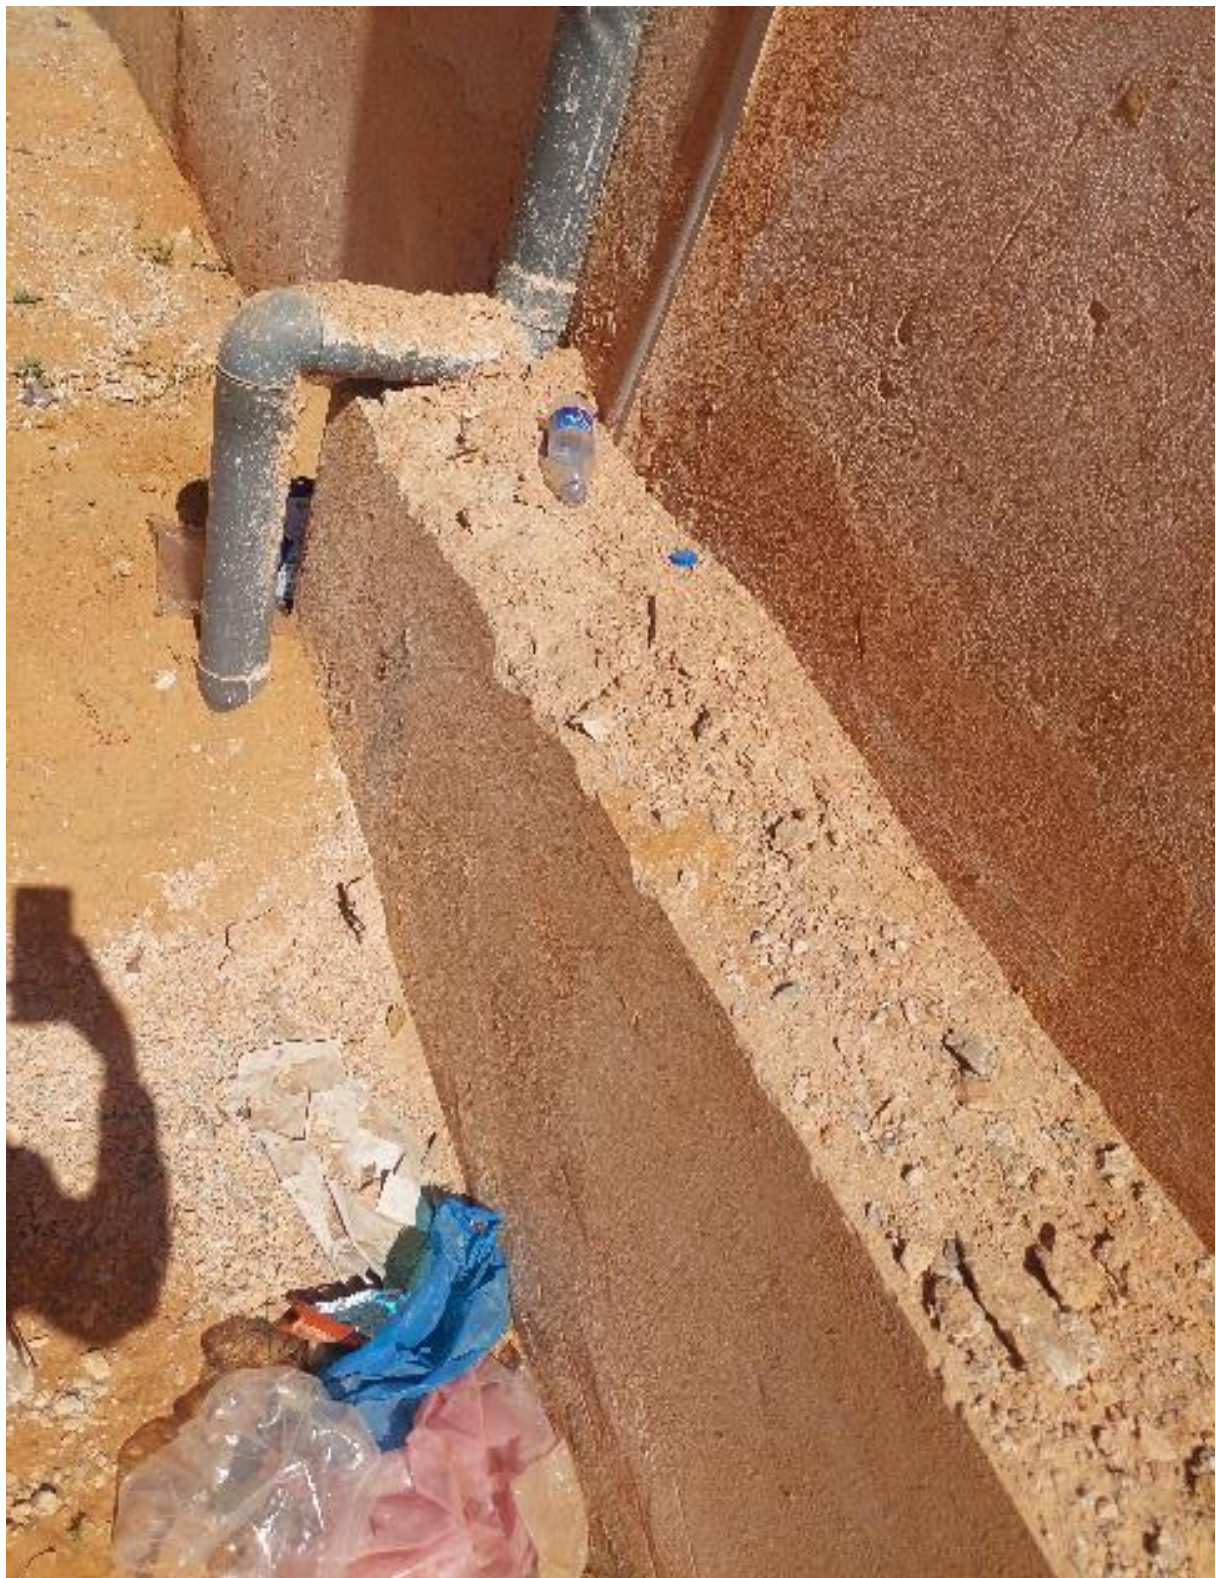
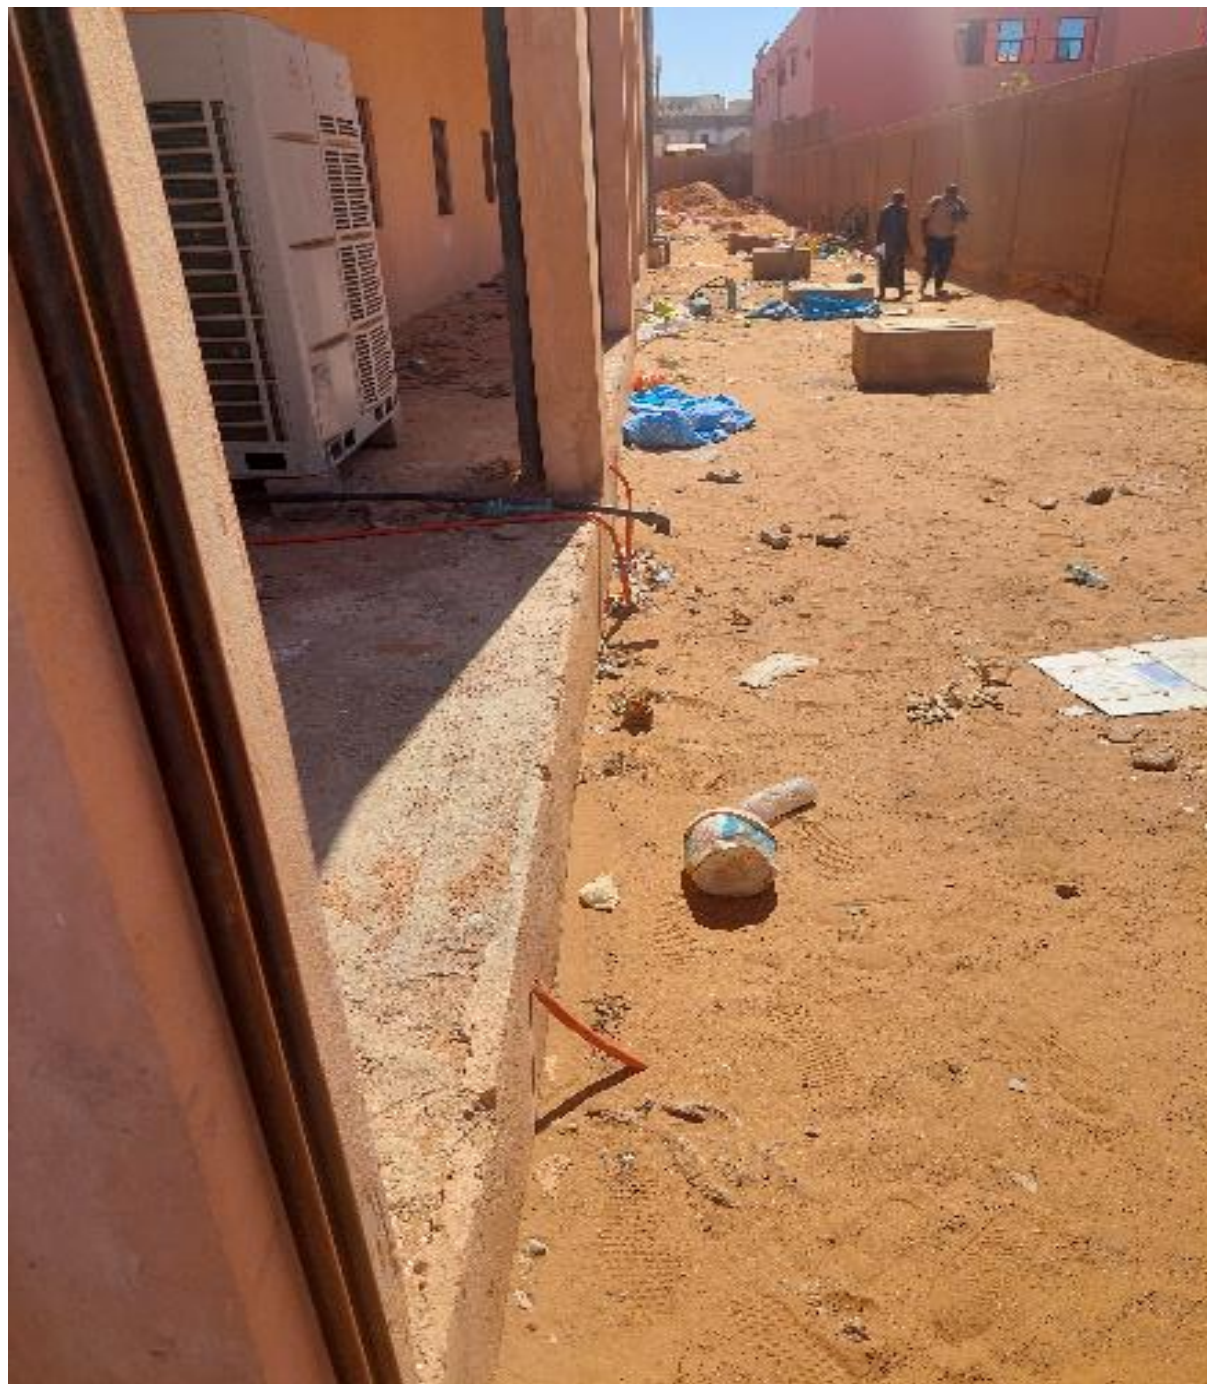
**Image 15** : Non protection de la descente de PVC à l'arrière de l'ouvrage

**Recommandation N°1 :** Nous recommandons au CHNDJ de veiller à la mise en place d'un système de protection.

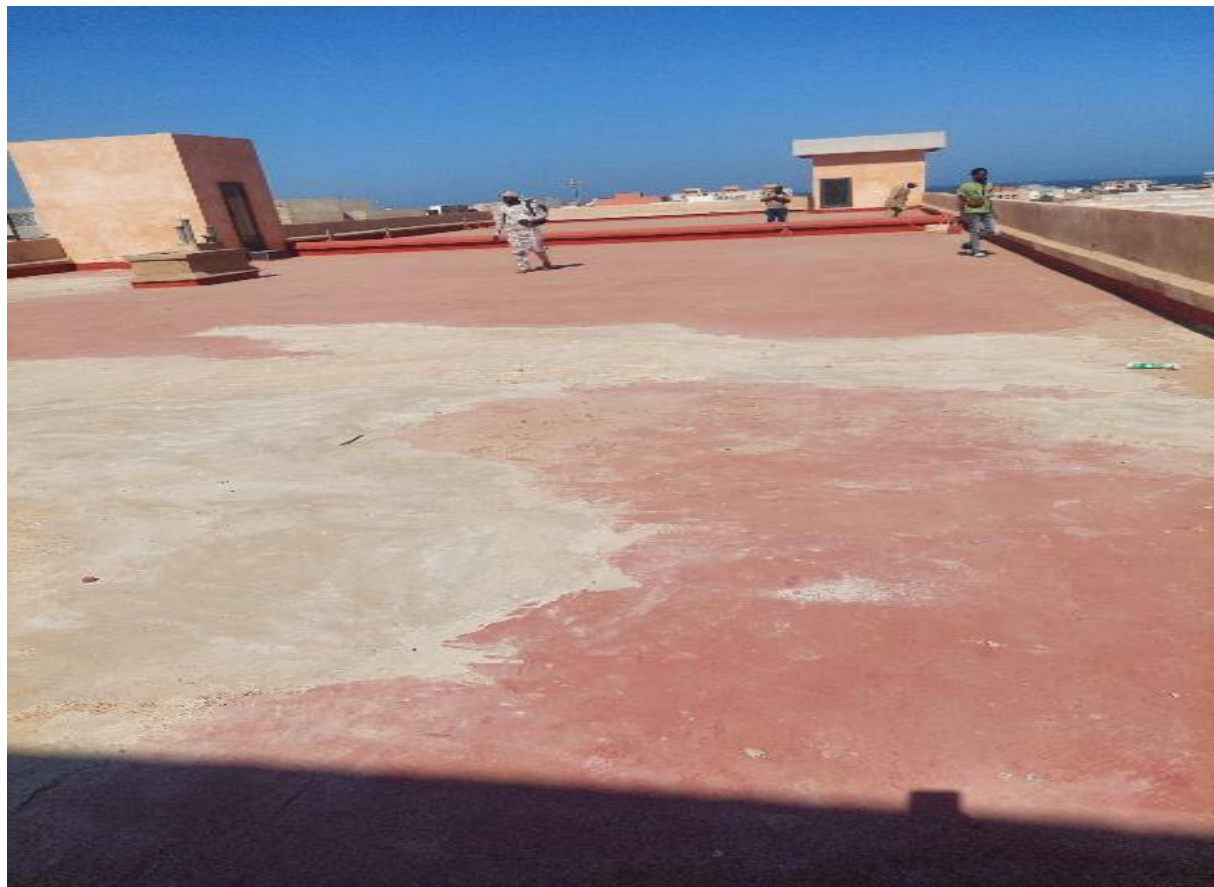
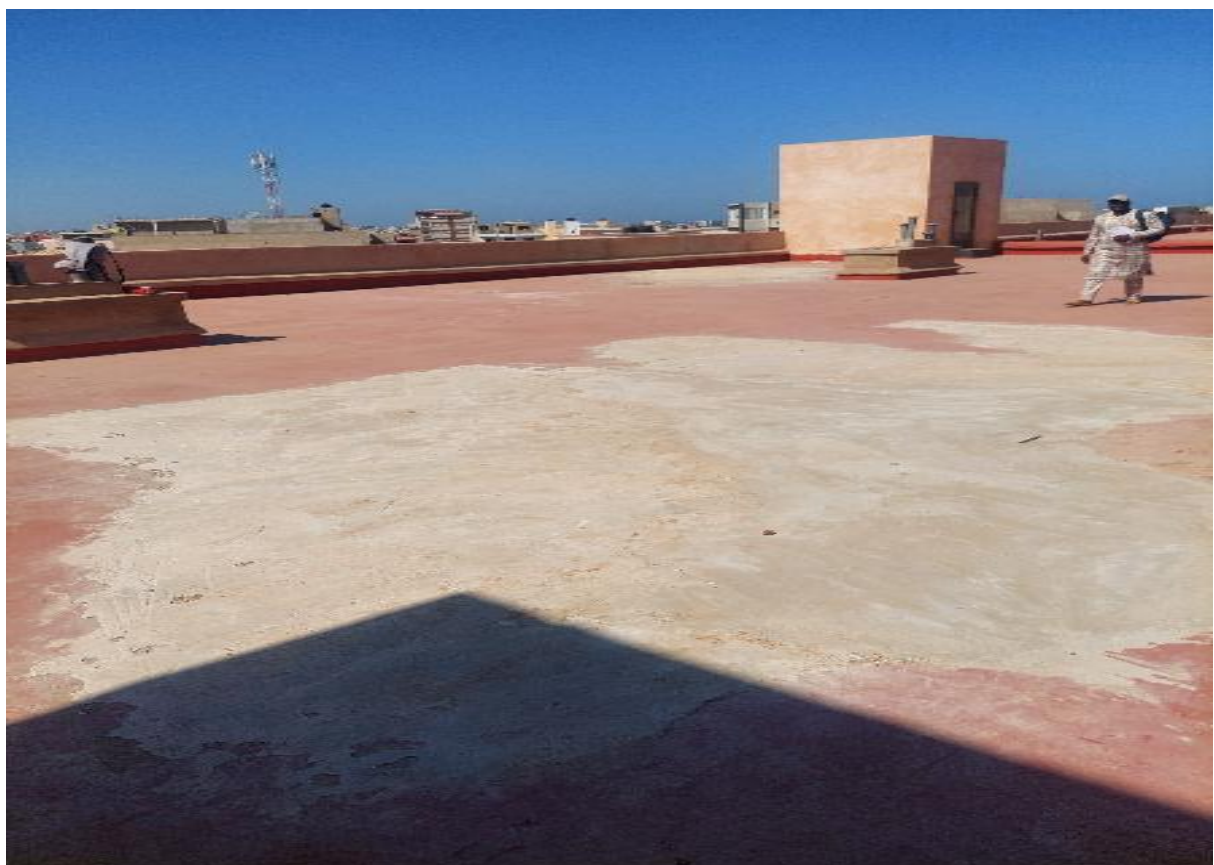
**Image 16 :** Trace de stagnation d'eau au niveau de la terrasse

**Recommandation N°1** : Nous recommandons au CHNDJ de veiller à la mise en place correcte de l'étanchéité.

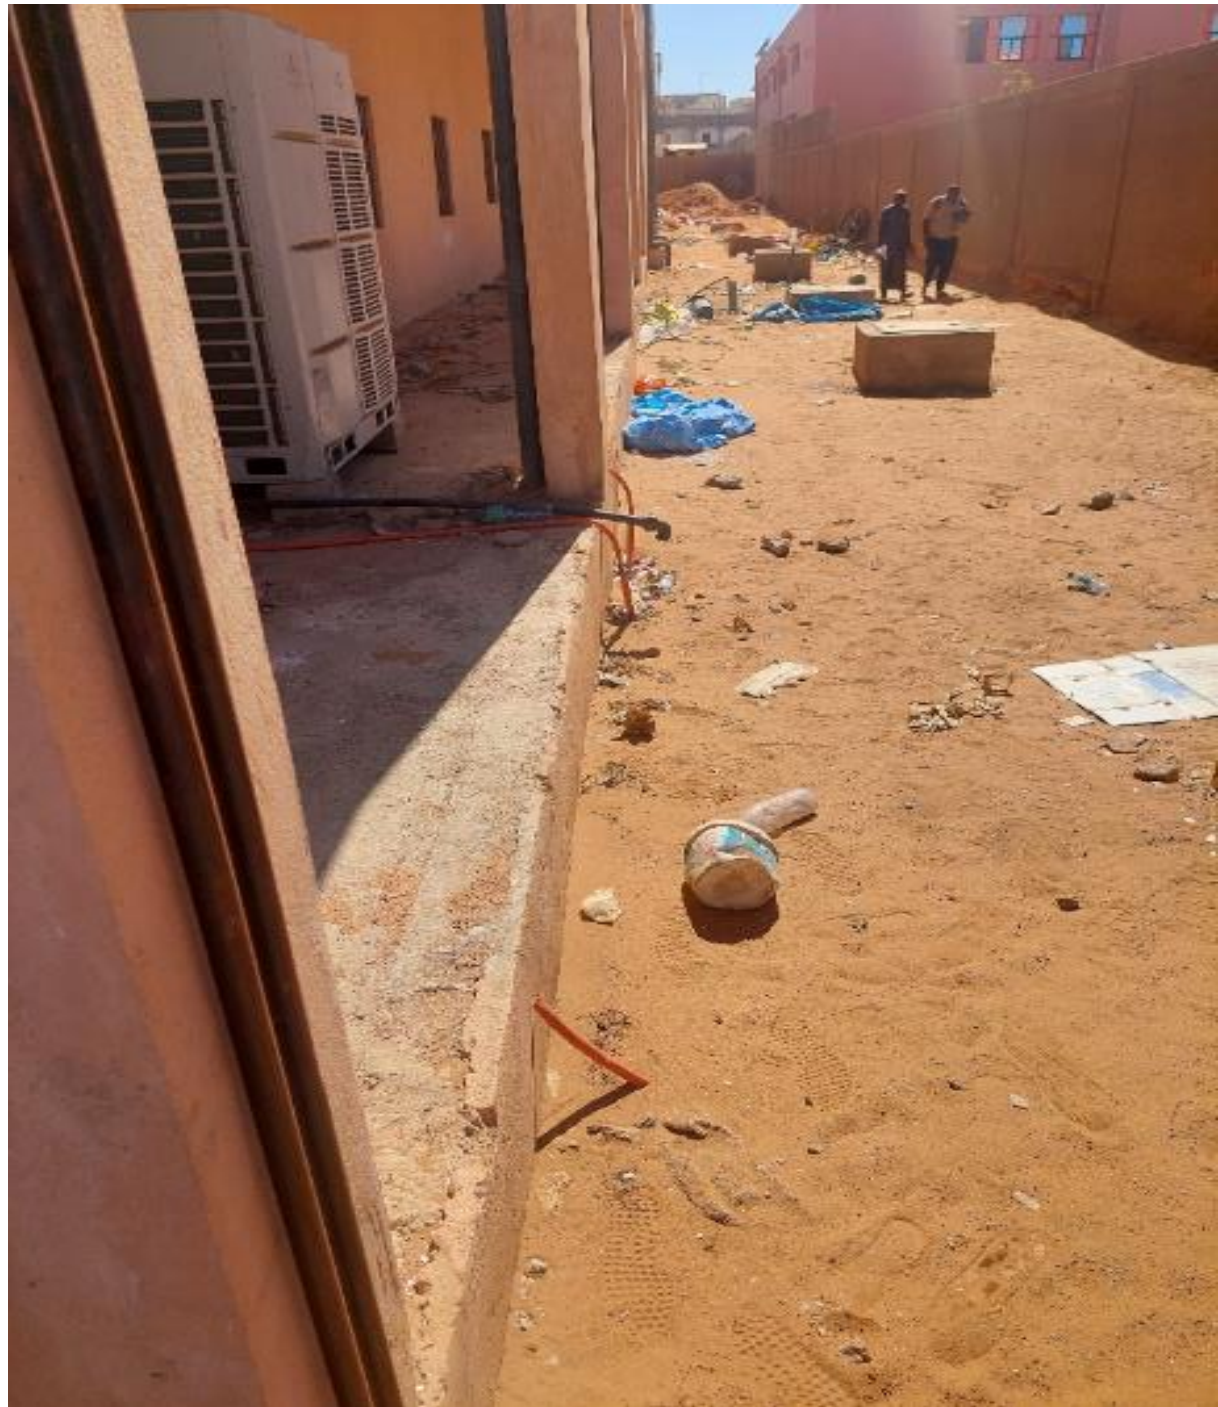
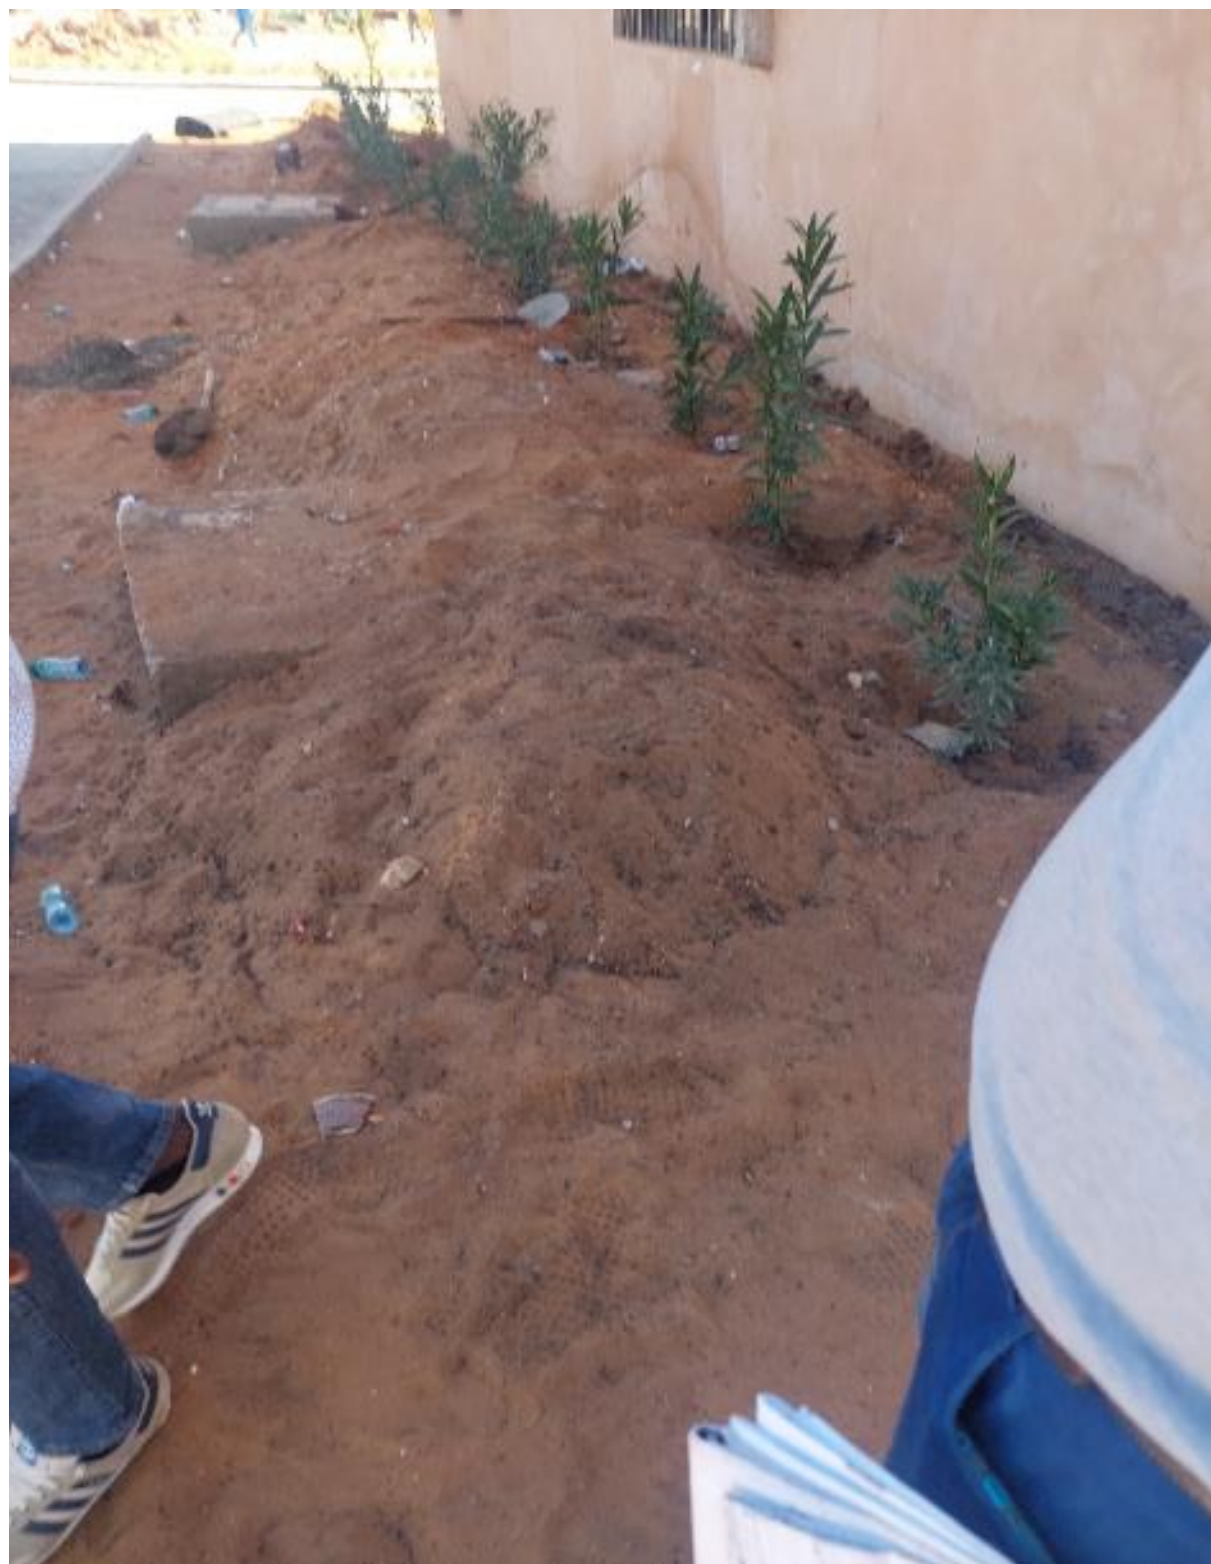
**Image 17** : Non réalisation de l'aménagement extérieur

**Recommandation N°1** : Nous recommandons au CHNDJ de veiller au démarrage des travaux de l'aménagement extérieur.
