**AUDIT TECHNIQUE INDÉPENDANT DES MARCHÉS EXÉCUTÉS  
EN 2021 DANS LE DOMAINE DES INFRASTRUCTURES SCOLAIRES,  
SANITAIRES, BÂTIMENTS ET ÉDIFICES PUBLICS ET HYDRAULIQUES**

**AUTORITÉ CONTRACTANTE : COMMUNE DE RUFISQUE EST**

**PROJET 28 : TRAVAUX DE CONSTRUCTION D'UNE MATERNITÉ ET D'UN  
LOGEMENT POUR LA SAGE FEMME A KEURY SOUF (LOT 2)**

**Rapport définitif**

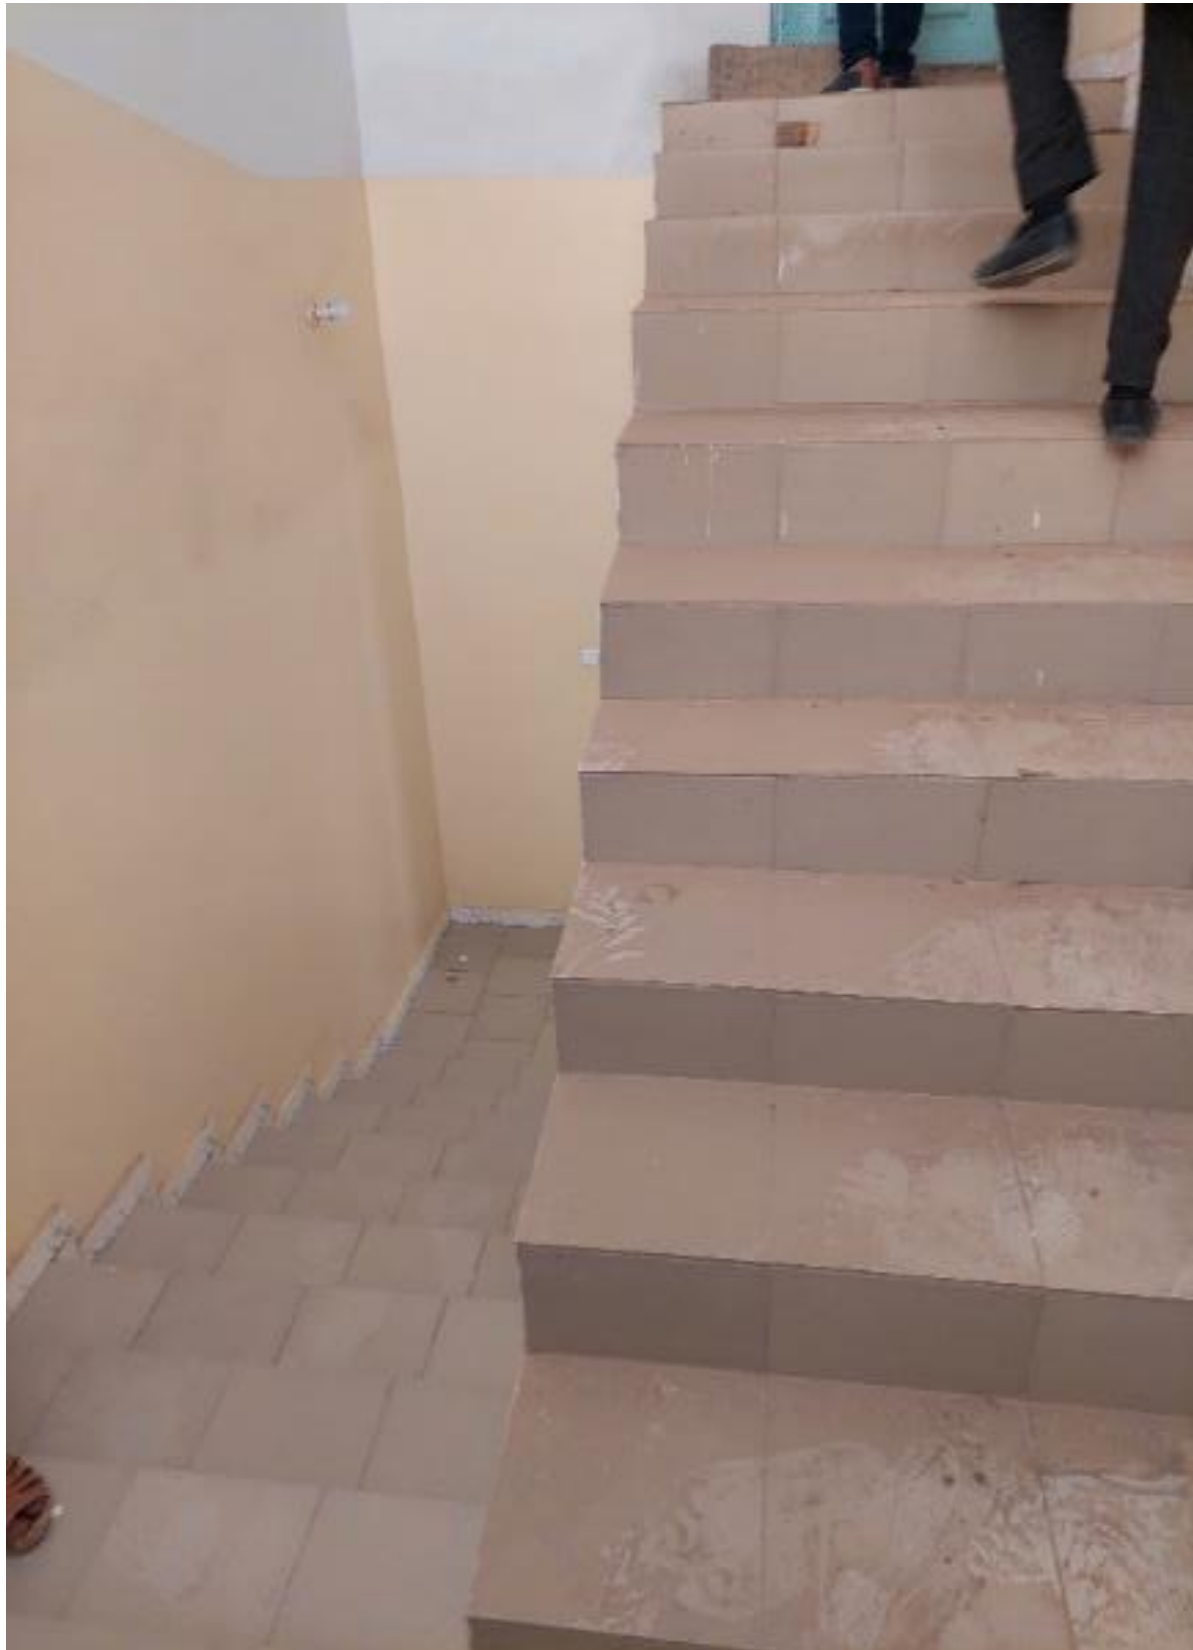
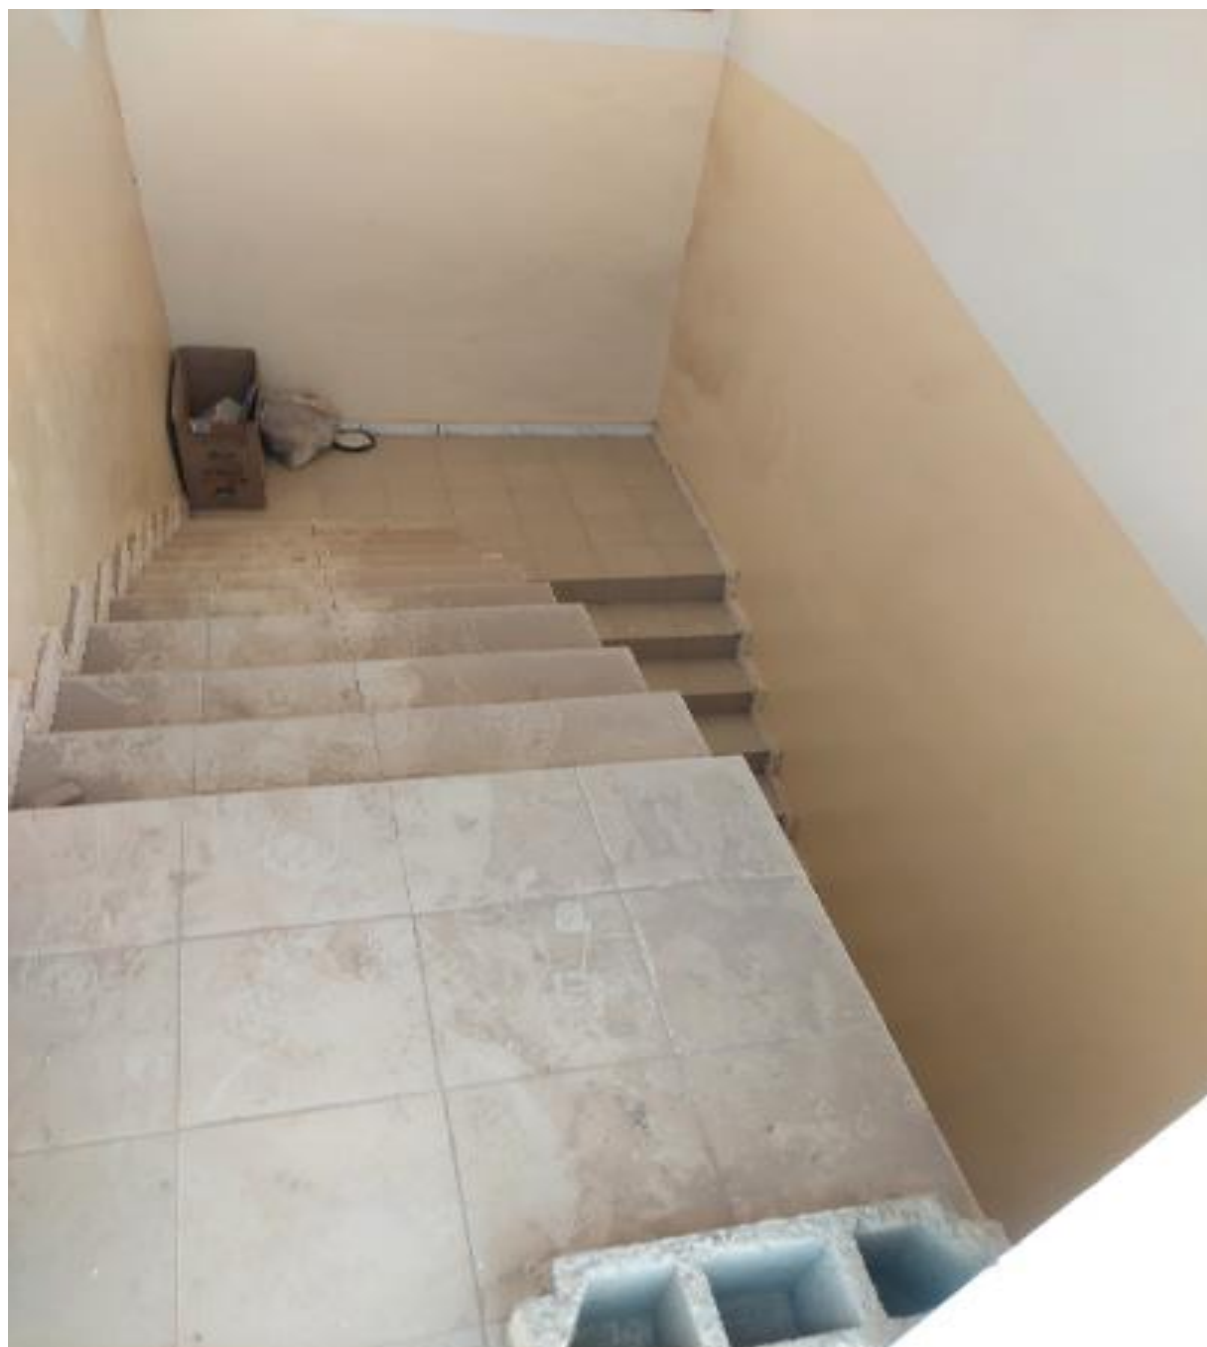
**Image 1** : Absence de la main courante

**Recommandation N°2 :** Nous recommandons à la Commune de Rufisque Est de veiller à incorporer dans les DAO la fourniture et la pose des mains courantes.

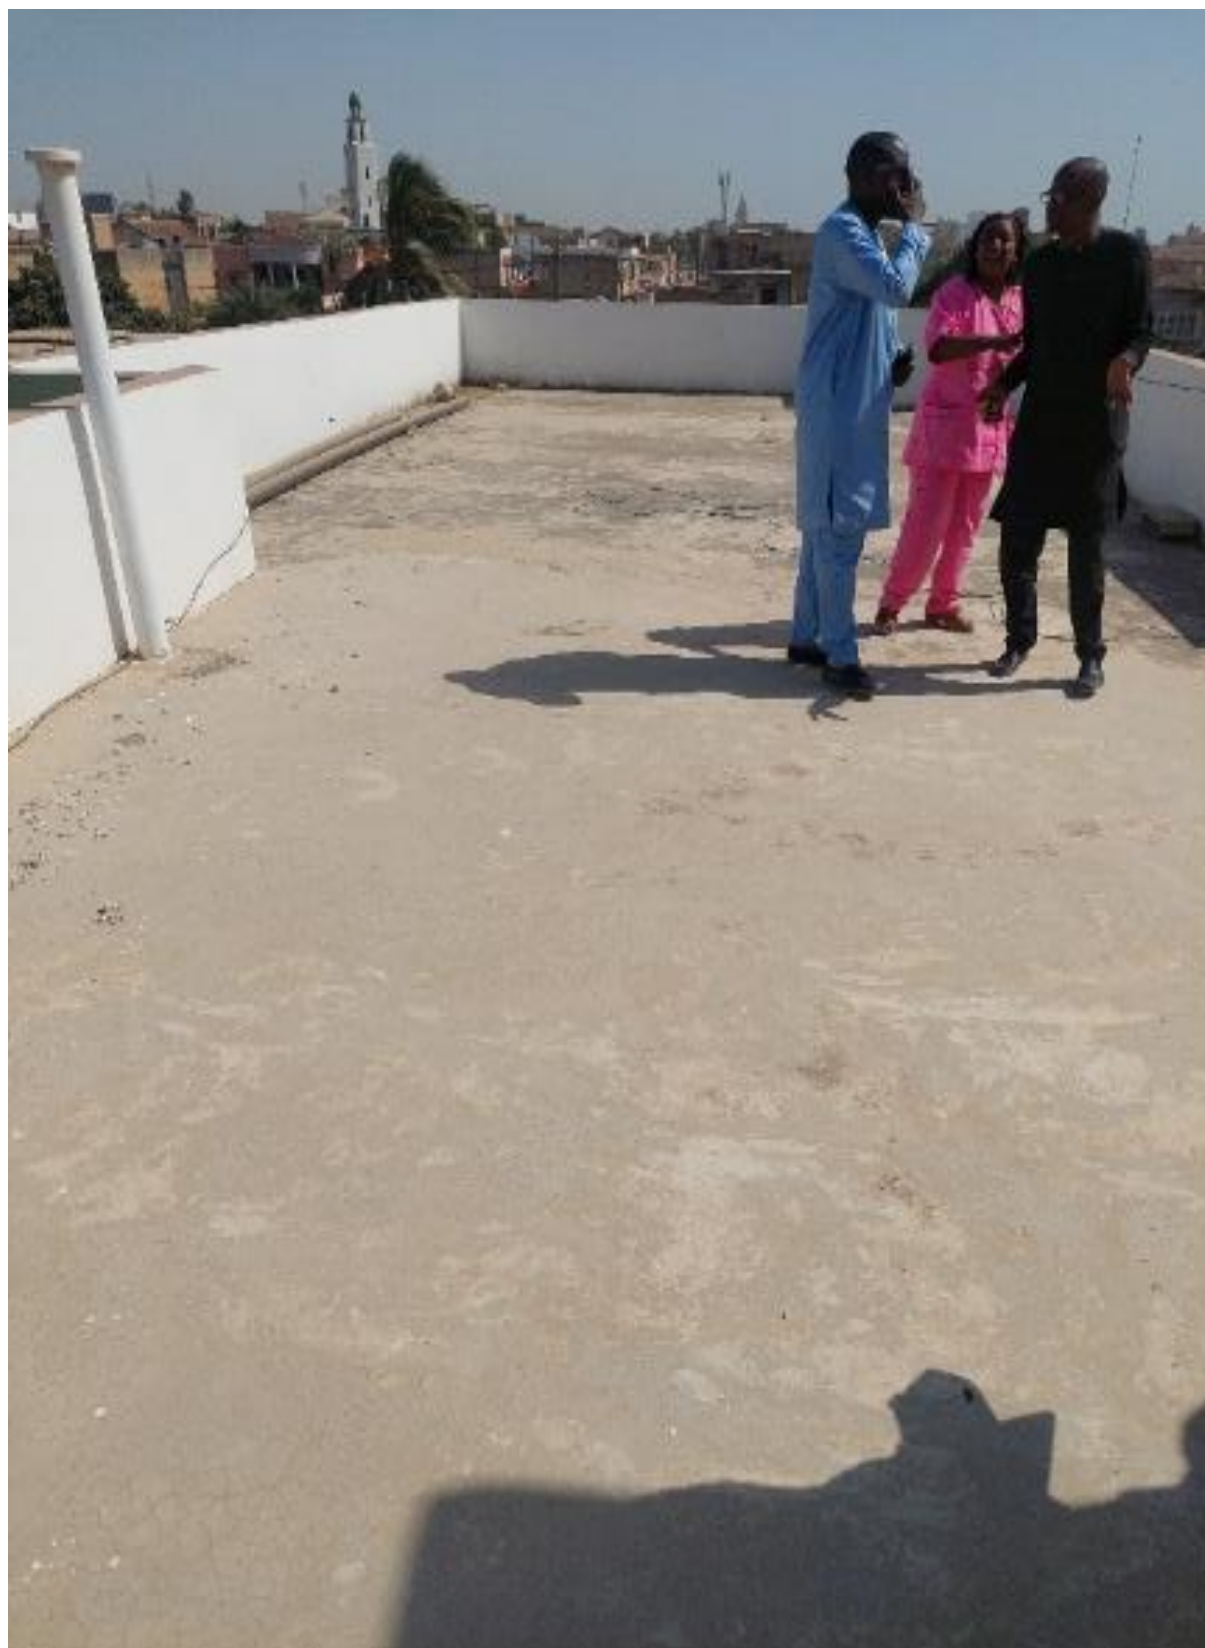
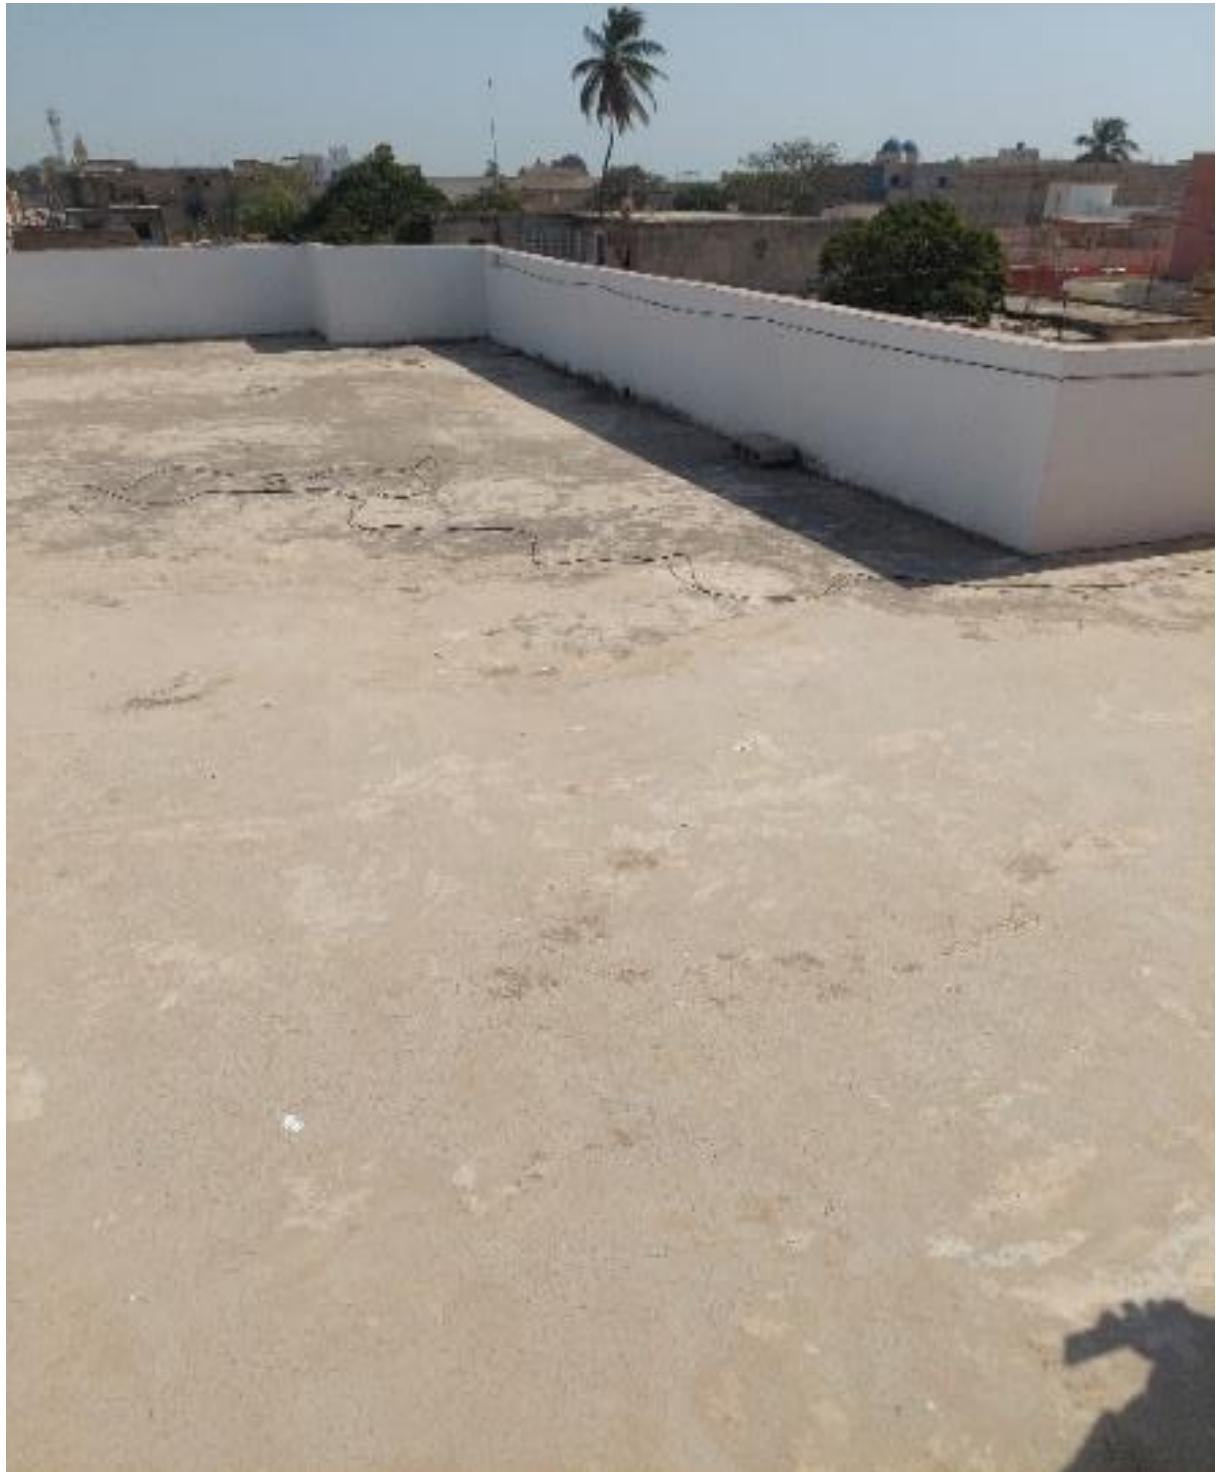
**Constat N°3 :** Les travaux de l'étanchéité au niveau de la terrasse n'ont pas été exécutés par l'entreprise PMS du fait qu'ils ne sont pas pris en compte dans le DAO. L'absence d'étanchéité en terrasse facilite l'infiltration des eaux de pluie dans les planchers, d'où l'apparition des traces d'eau sous le plancher.

**Image 2** : Non pose de l'étanchéité

**Recommandation N°3** : Nous recommandons à la Commune de Rufisque Est de veiller à inclure dans les DAO la fourniture et la pose d'étanchéité.

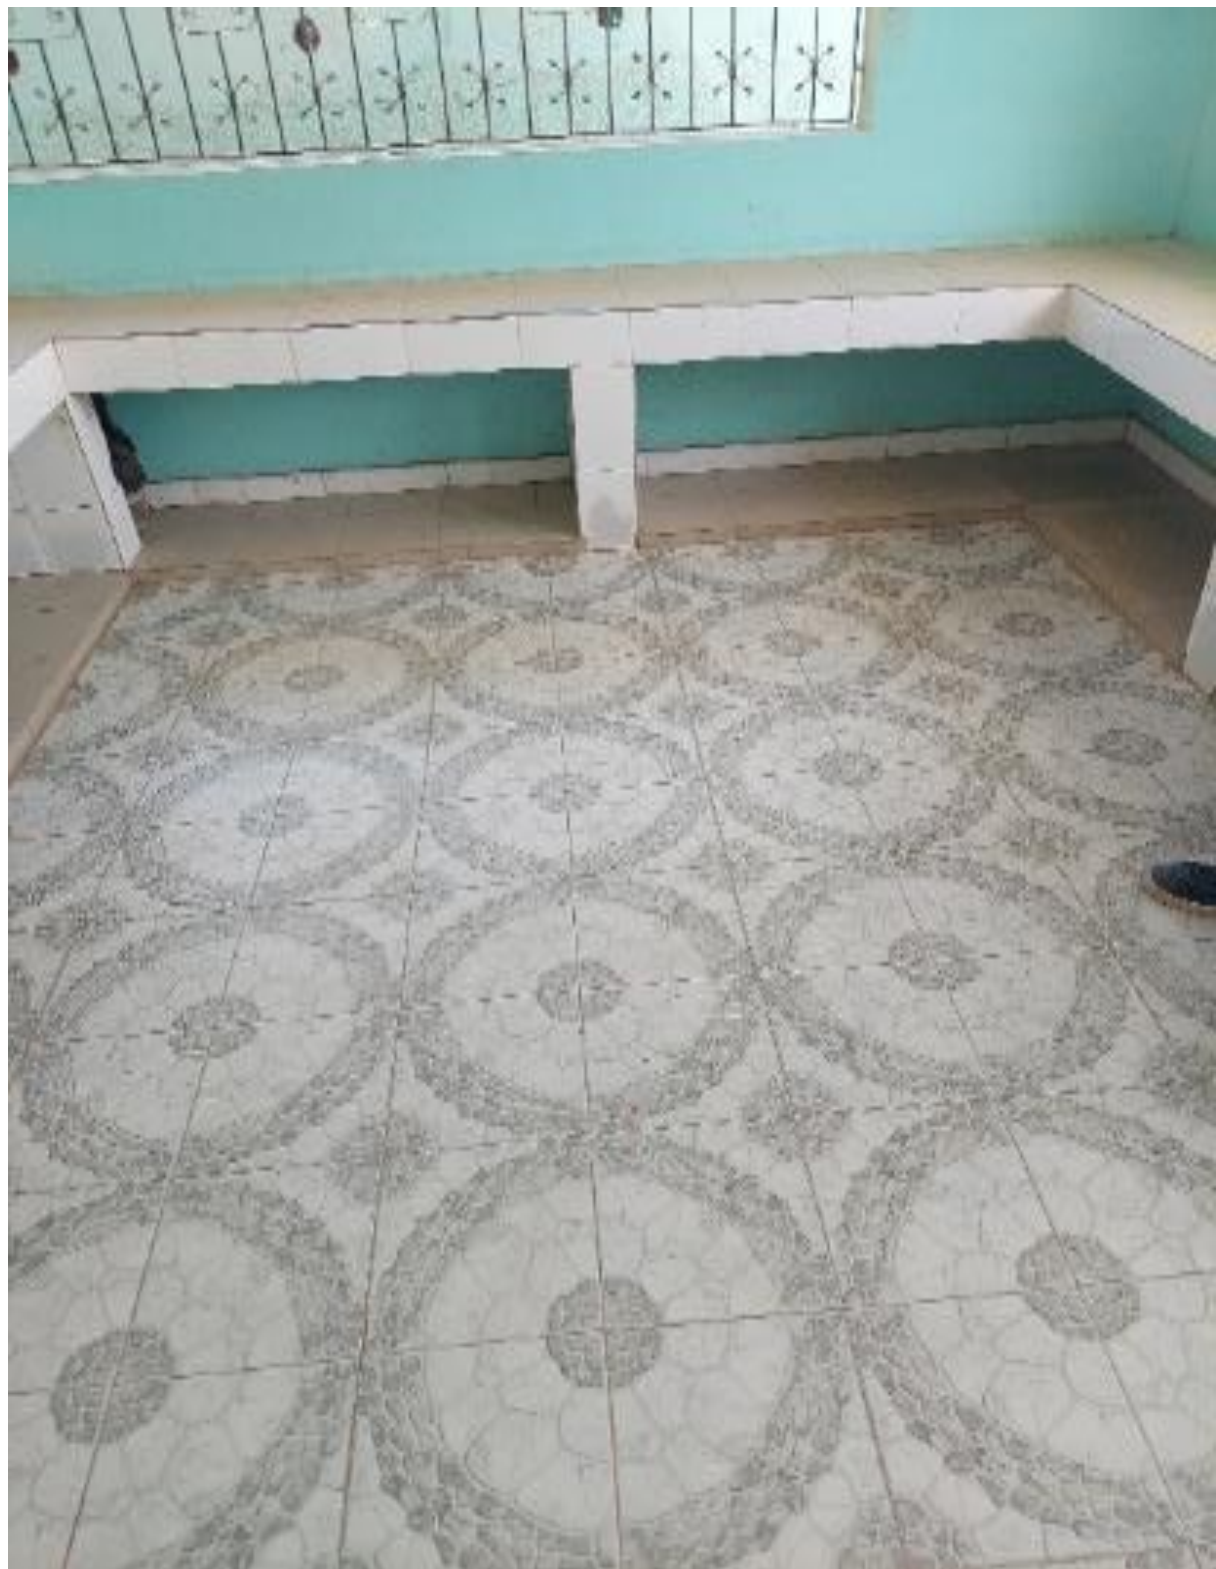
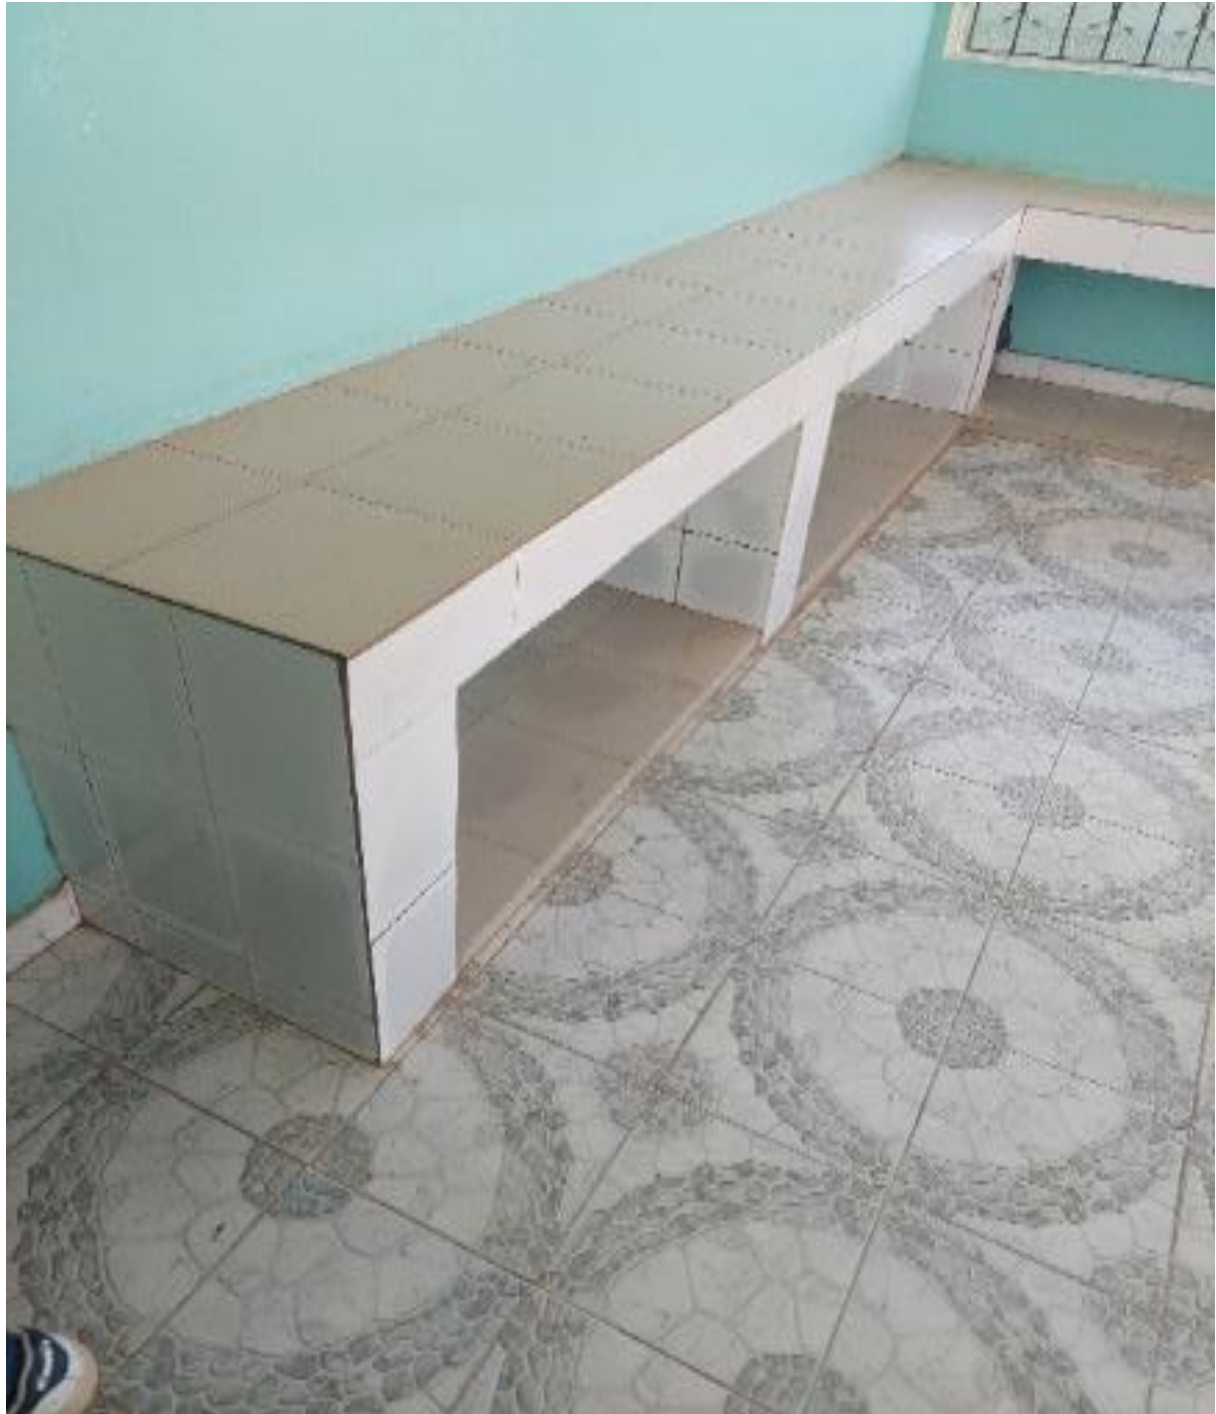
**Constat N°1 :** Nous observons que les bancs réalisés au niveau de l'accueil ne sont pas conformes au plan. La hauteur d'assise, supérieur à 70 cm, est très élevée. Cela constitue un danger pour les patientes.

**Image 4** : Hauteur non conventionnelle des bancs au niveau de l'accueil

**Recommandation N°1** : Nous recommandons à la Commune de Rufisque Est de prendre toutes les dispositions idoines pour la correction des bancs en béton armé conformément au plan d'exécution.

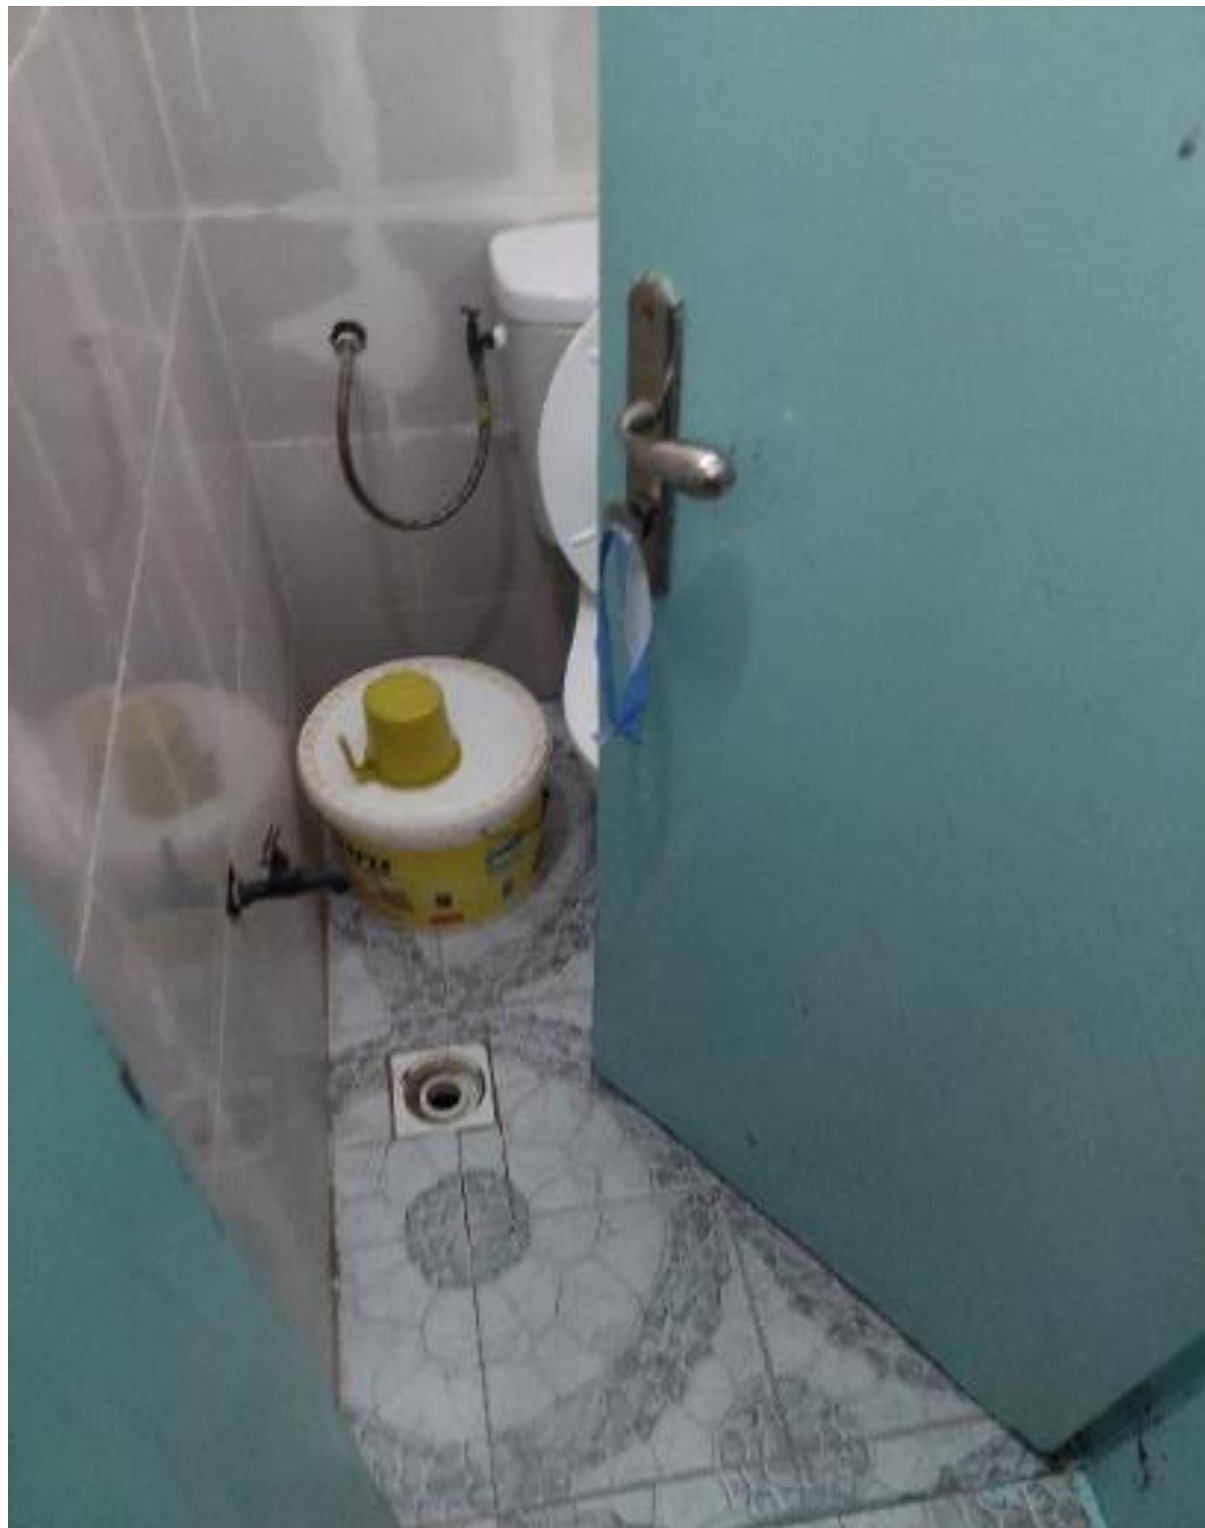
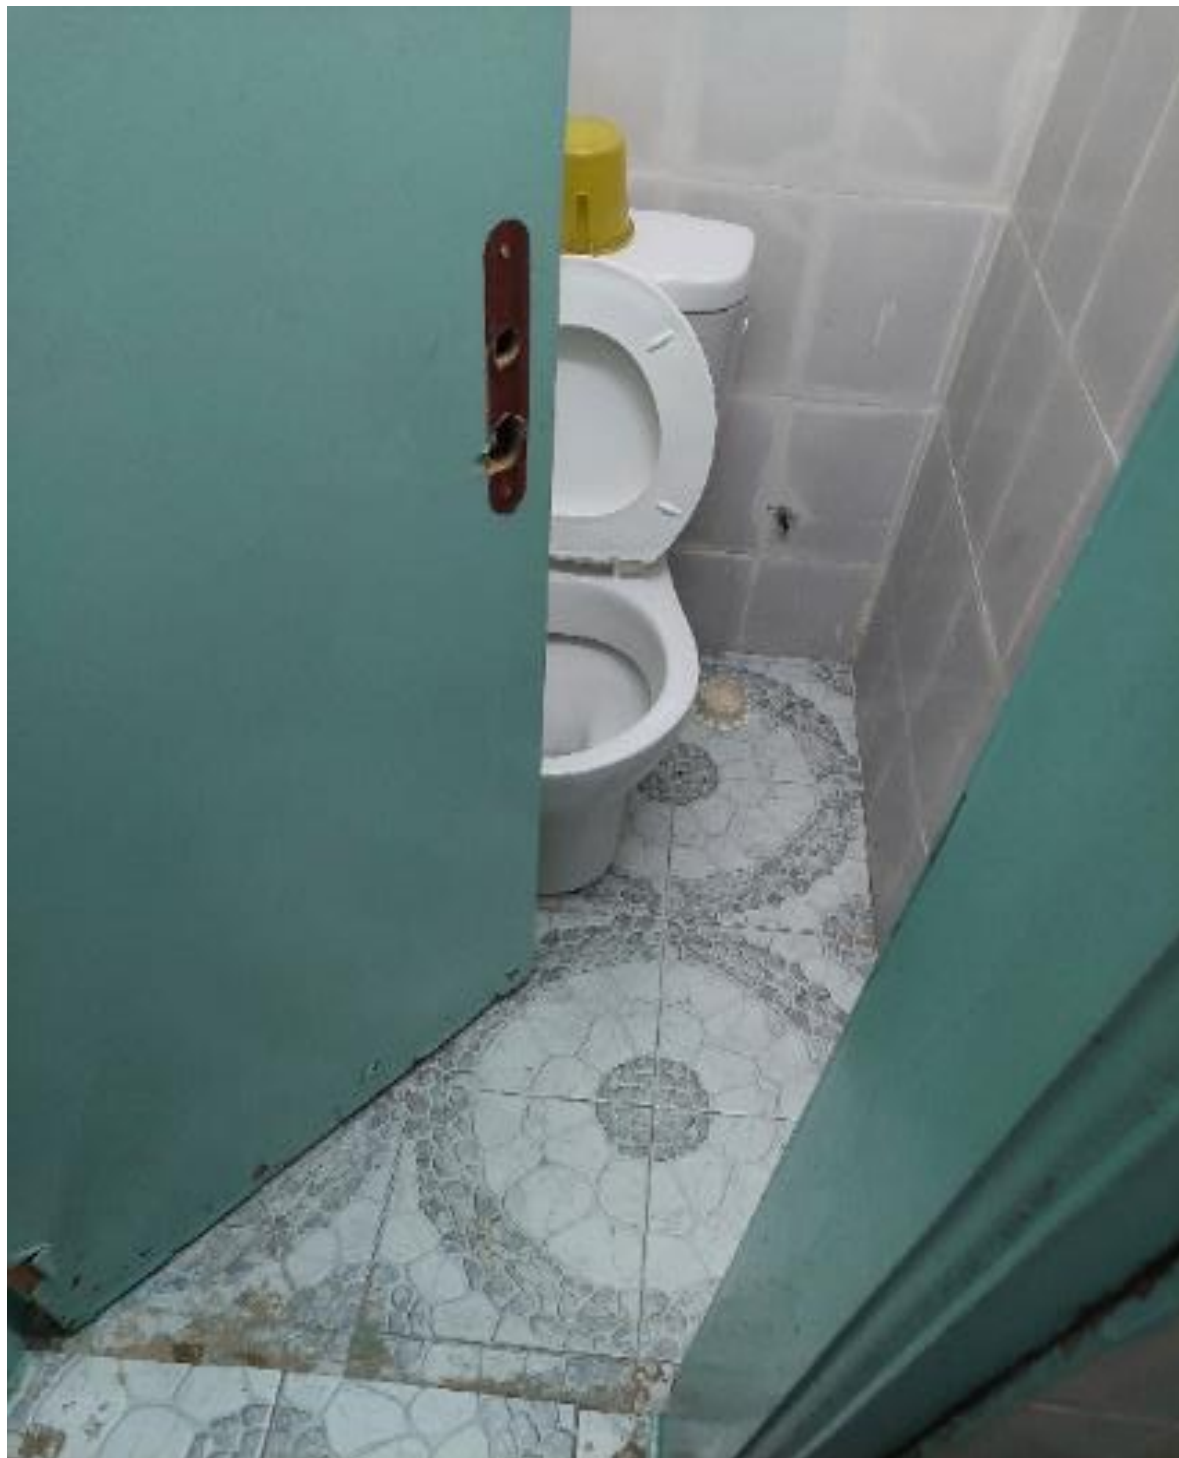
**Constat N°2 : Nous notons trois (03) toilettes au rez-de-chaussée dont l'accès est difficile aux patientes. En effet, les chaises anglaises bloquent le passage et réduisent la largeur d'entrée.**

Image 5 : Mauvaise pose des chaises anglaises

**Recommandation N°2** : Nous recommandons à la Commune de Rufisque Est de prendre des mesures nécessaires pour la correction de ces manquements.

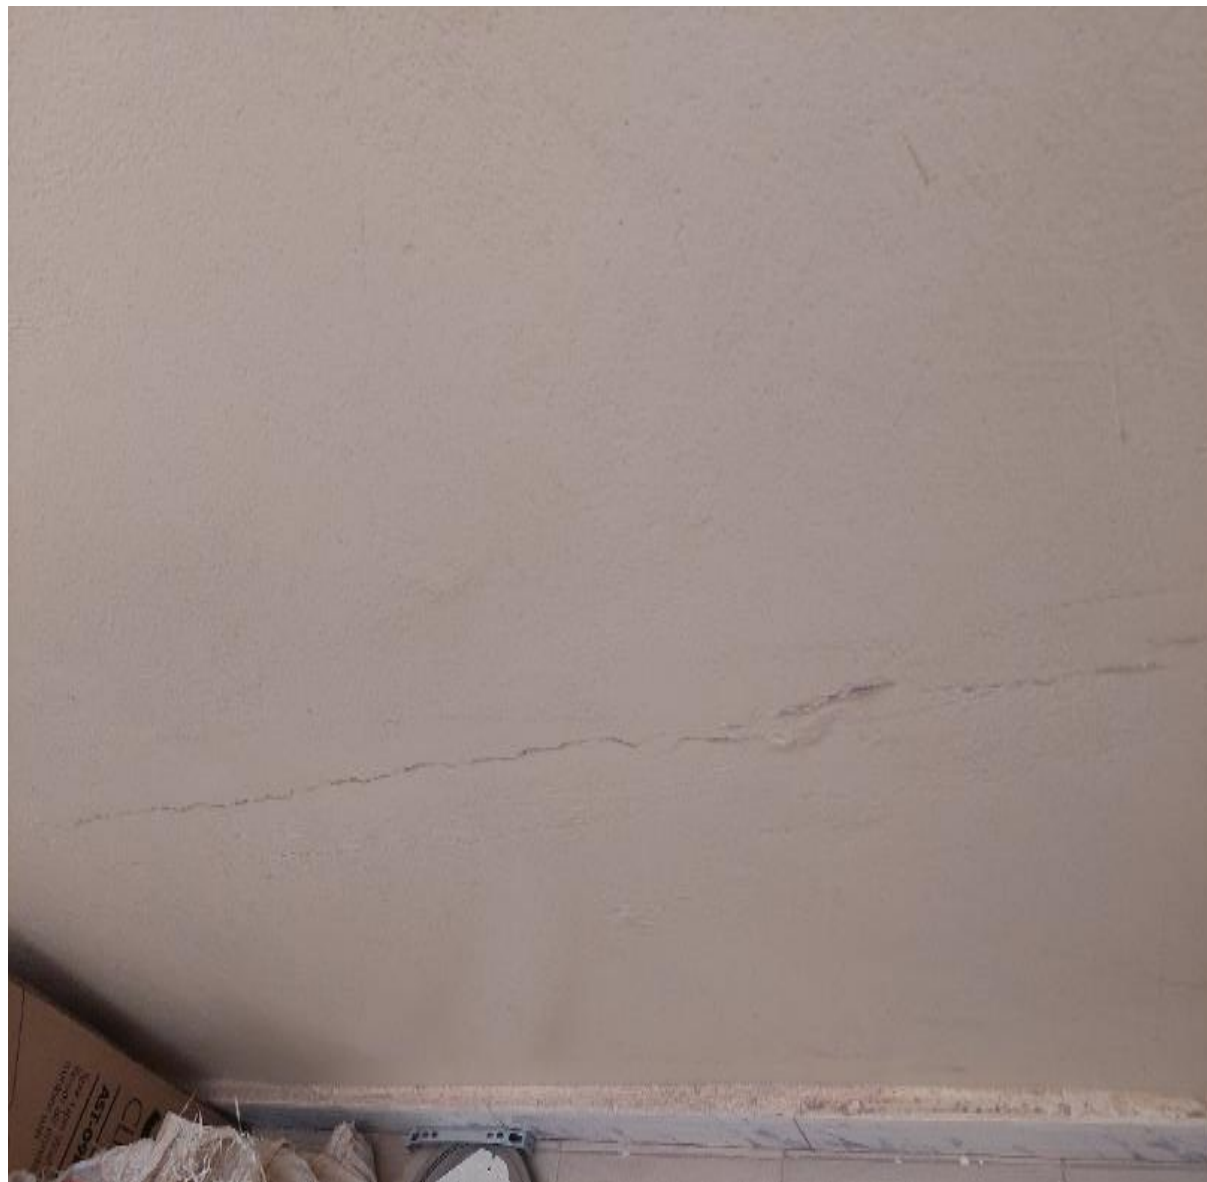
**Constat N°4** : Nous avons observé des fissures sur des murs.

**Image 6** : Apparition de microfissures sur les murs

**Recommandation N°4** : Nous recommandons à la Commune de Rufisque Est de veiller à réparer ces fissures. Pour cela, il faudra les agrandir, poncer légèrement les bords de la fissure, dépoussiérer soigneusement et passer un pinceau humide à l'intérieur et à l'extérieur de la fissure, boucher la fissure en débordant un peu et laisser l'enduit (sable, ciment et grain de riz) faire un petit bourrelet en veillant à ne pas le lisser car il se rétracte un peu en séchant.

Une fois la couche sèche, il faut appliquer sur le bourrelet une nouvelle couche d'enduit (sable, ciment et grain de riz) après avoir gratté la couche en place pour faciliter l'accrochage et enlever les sardines.

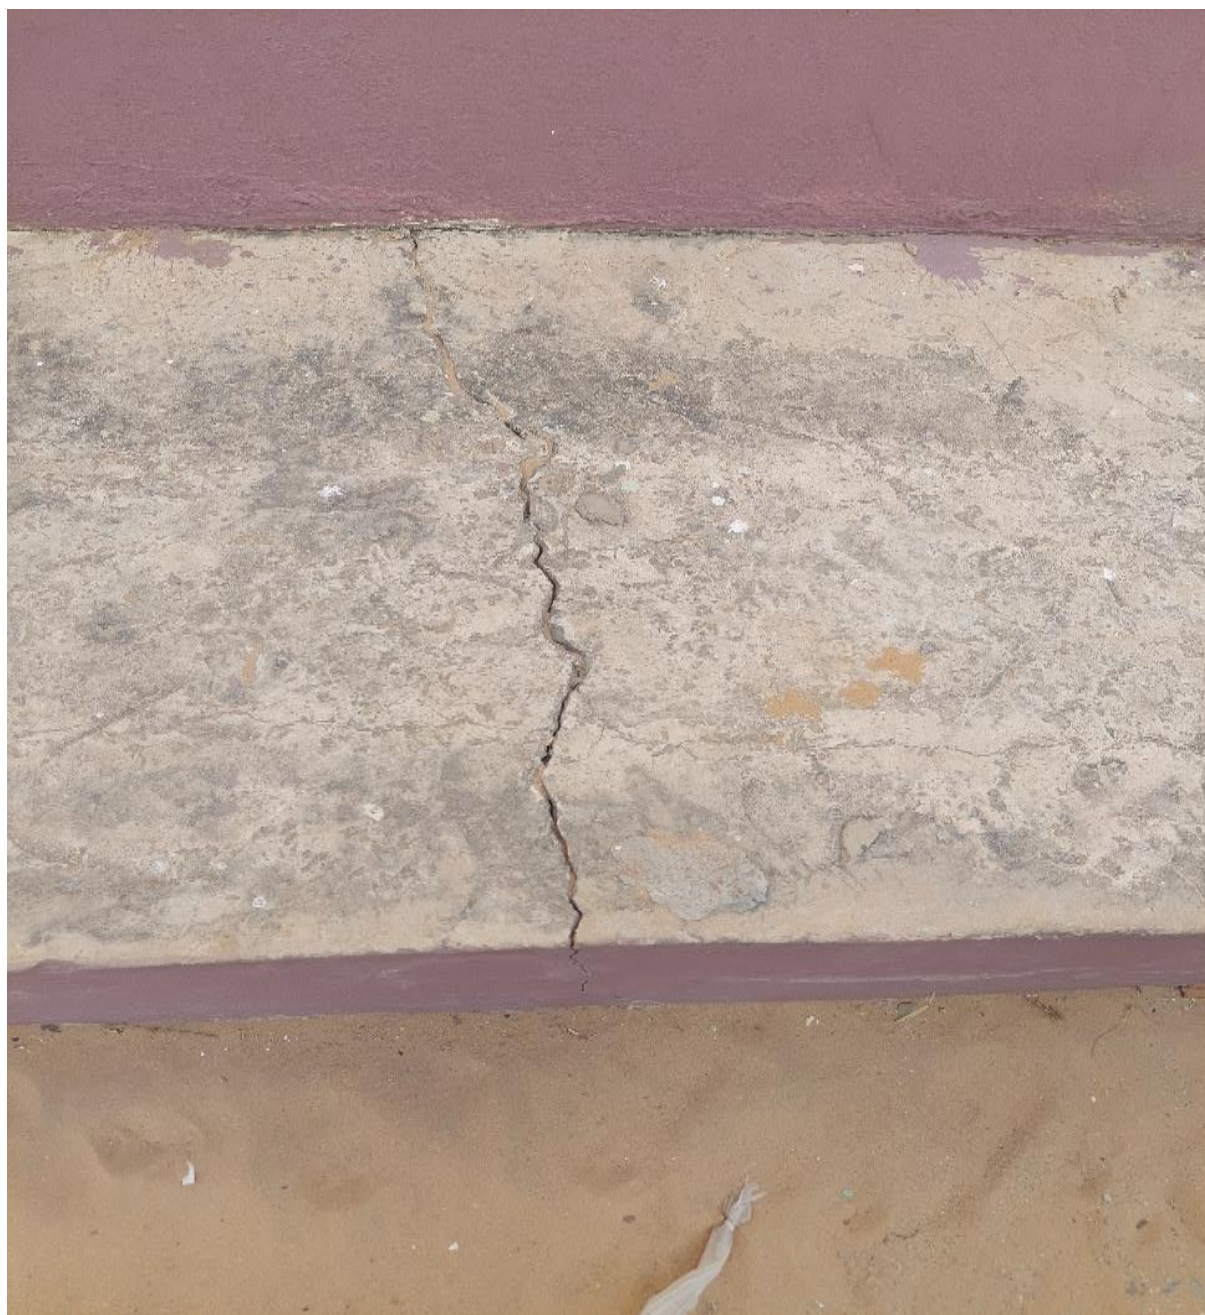
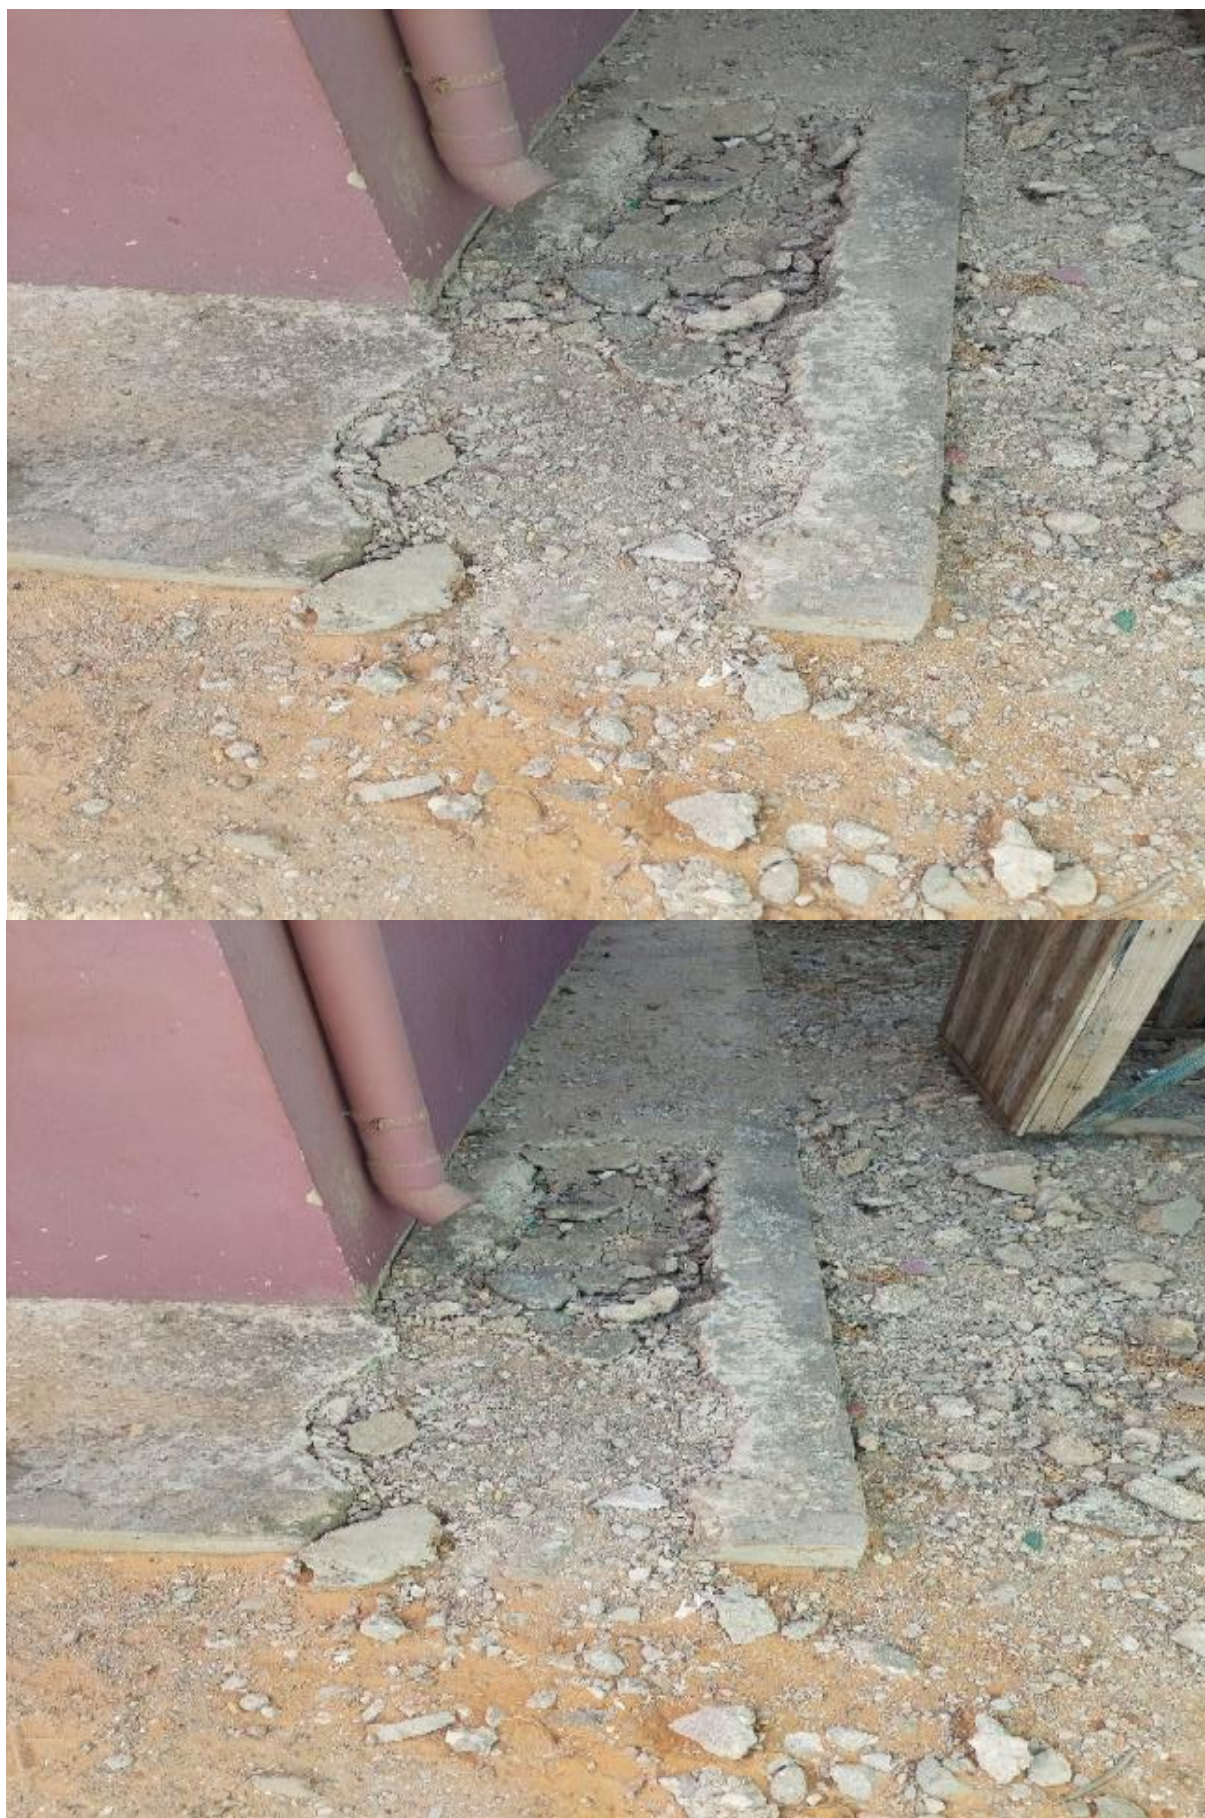
**Constat N°5 :** Nous observons des fissures et démolitions par endroit sur le revers d'eau. En effet, le revers d'eau a été exécuté sans armature (de treilles sondés).

**Image 7 :** Apparition de fissures sur le revers d'eau

**Recommandation N°5** : Nous recommandons à Commune de Rufisque Est de veiller à la reprise des travaux du revers d'eau conformément au plan d'exécution et aux normes constructives.

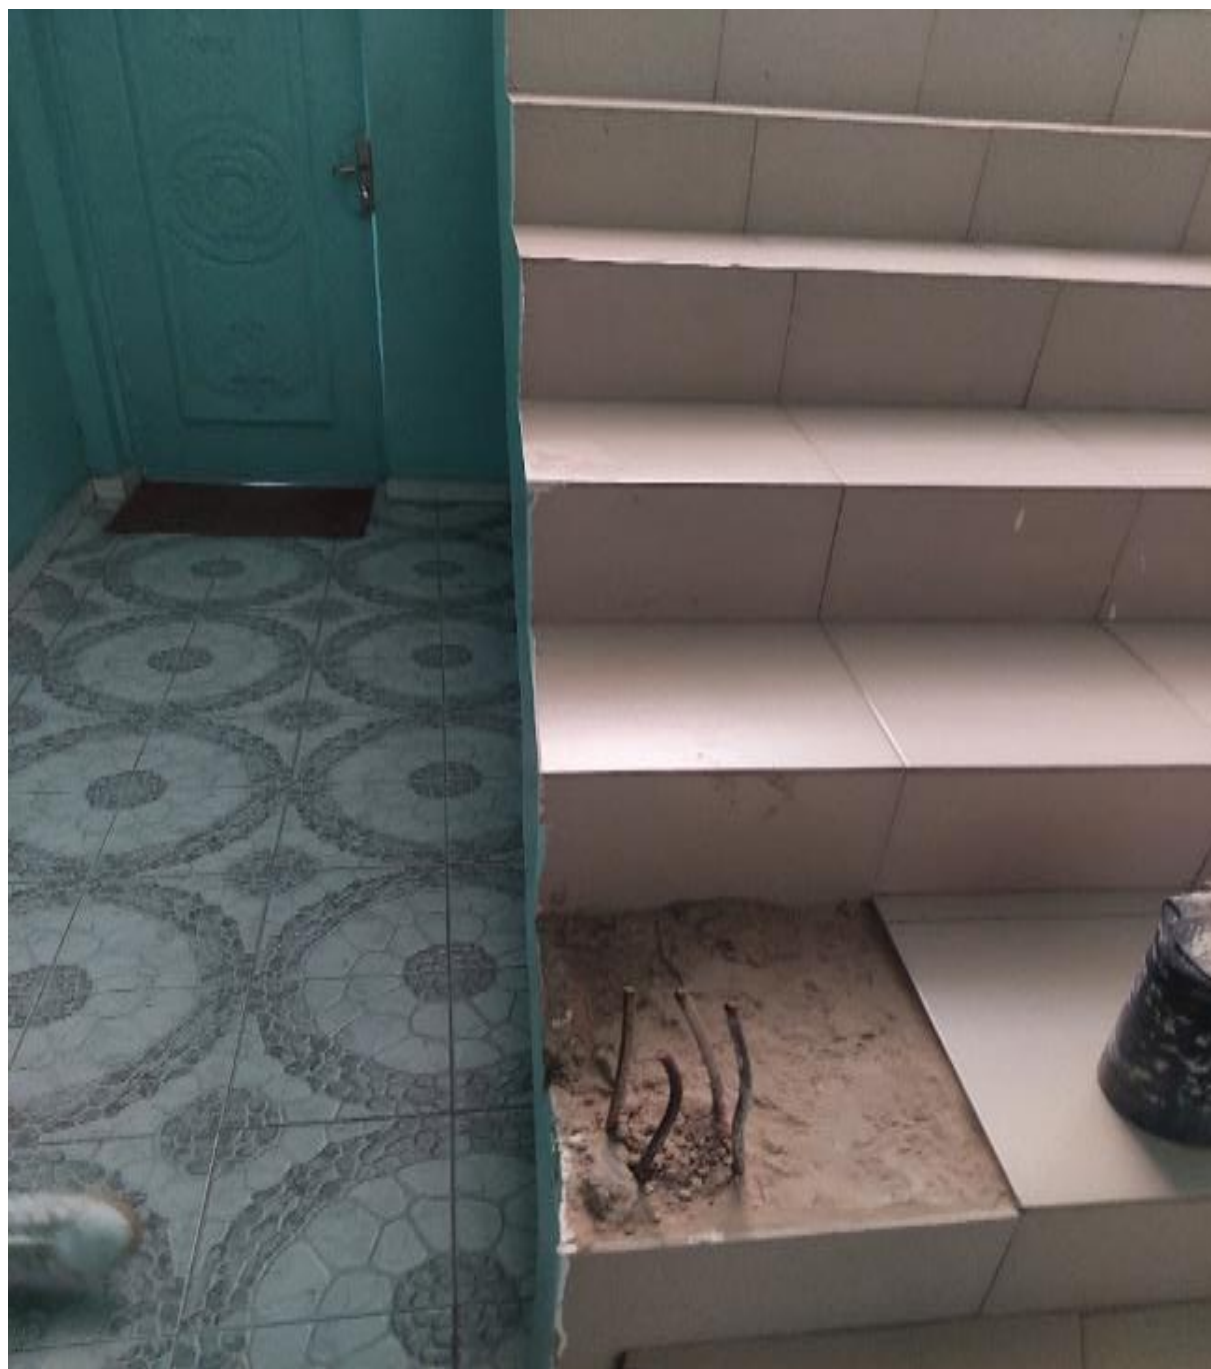
**Image 8** : Présence d'une amorce poteau

**Recommandation N°6 :** Nous recommandons à la Commune de Rufisque Est de couper les armatures en attente avant de poser le carreau.
