### AUDIT TECHNIQUE INDÉPENDANT DES MARCHES EXÉCUTÉS EN 2021 DANS LE DOMAINE DES INFRASTRUCTURES SCOLAIRES, SANITAIRES, BÂTIMENTS ET ÉDIFICES PUBLICS ET HYDRAULIQUES

AUTORITÉ CONTRACTANTE : COMMUNE DE SÉBIKOTANE

PROJET 1 : TRAVAUX DE CONSTRUCTION DE SALLES DE CLASSE À L'ÉCOLE  
SÉBI ROUTES II ET À L'ÉCOLE SÉBI THIOKHO

### Rapport définitif

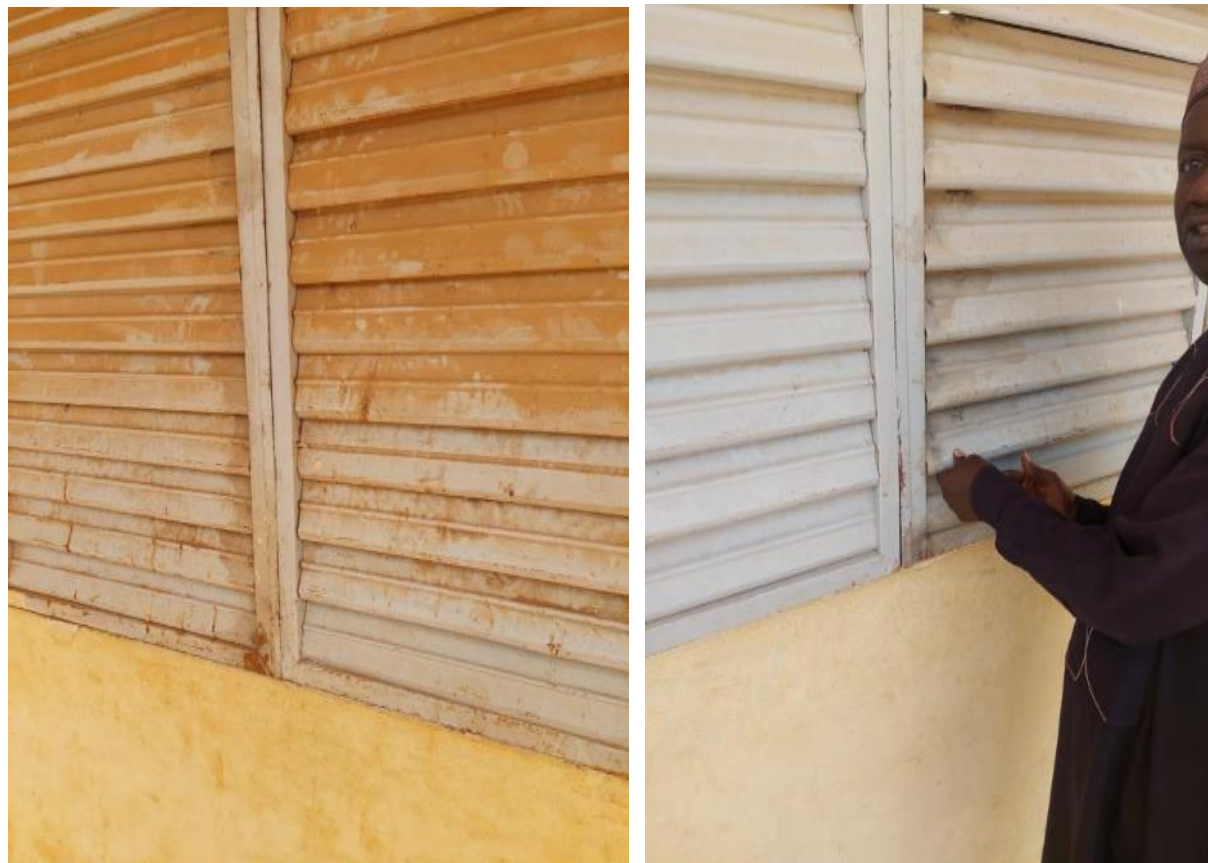
**Image 3** : École Sébi Route II : Problème de fermeture des portes et fenêtres

**Recommandation N°1** : Nous recommandons à la Commune de Sébikotane de veiller à opérer des ajustements pour résoudre les problèmes de fermeture et d'ouverture des portes et fenêtres. Elle devra également s'assurer de l'utilisation de taules de bonne qualité par les entrepreneurs dans le cadre des prochains projets.

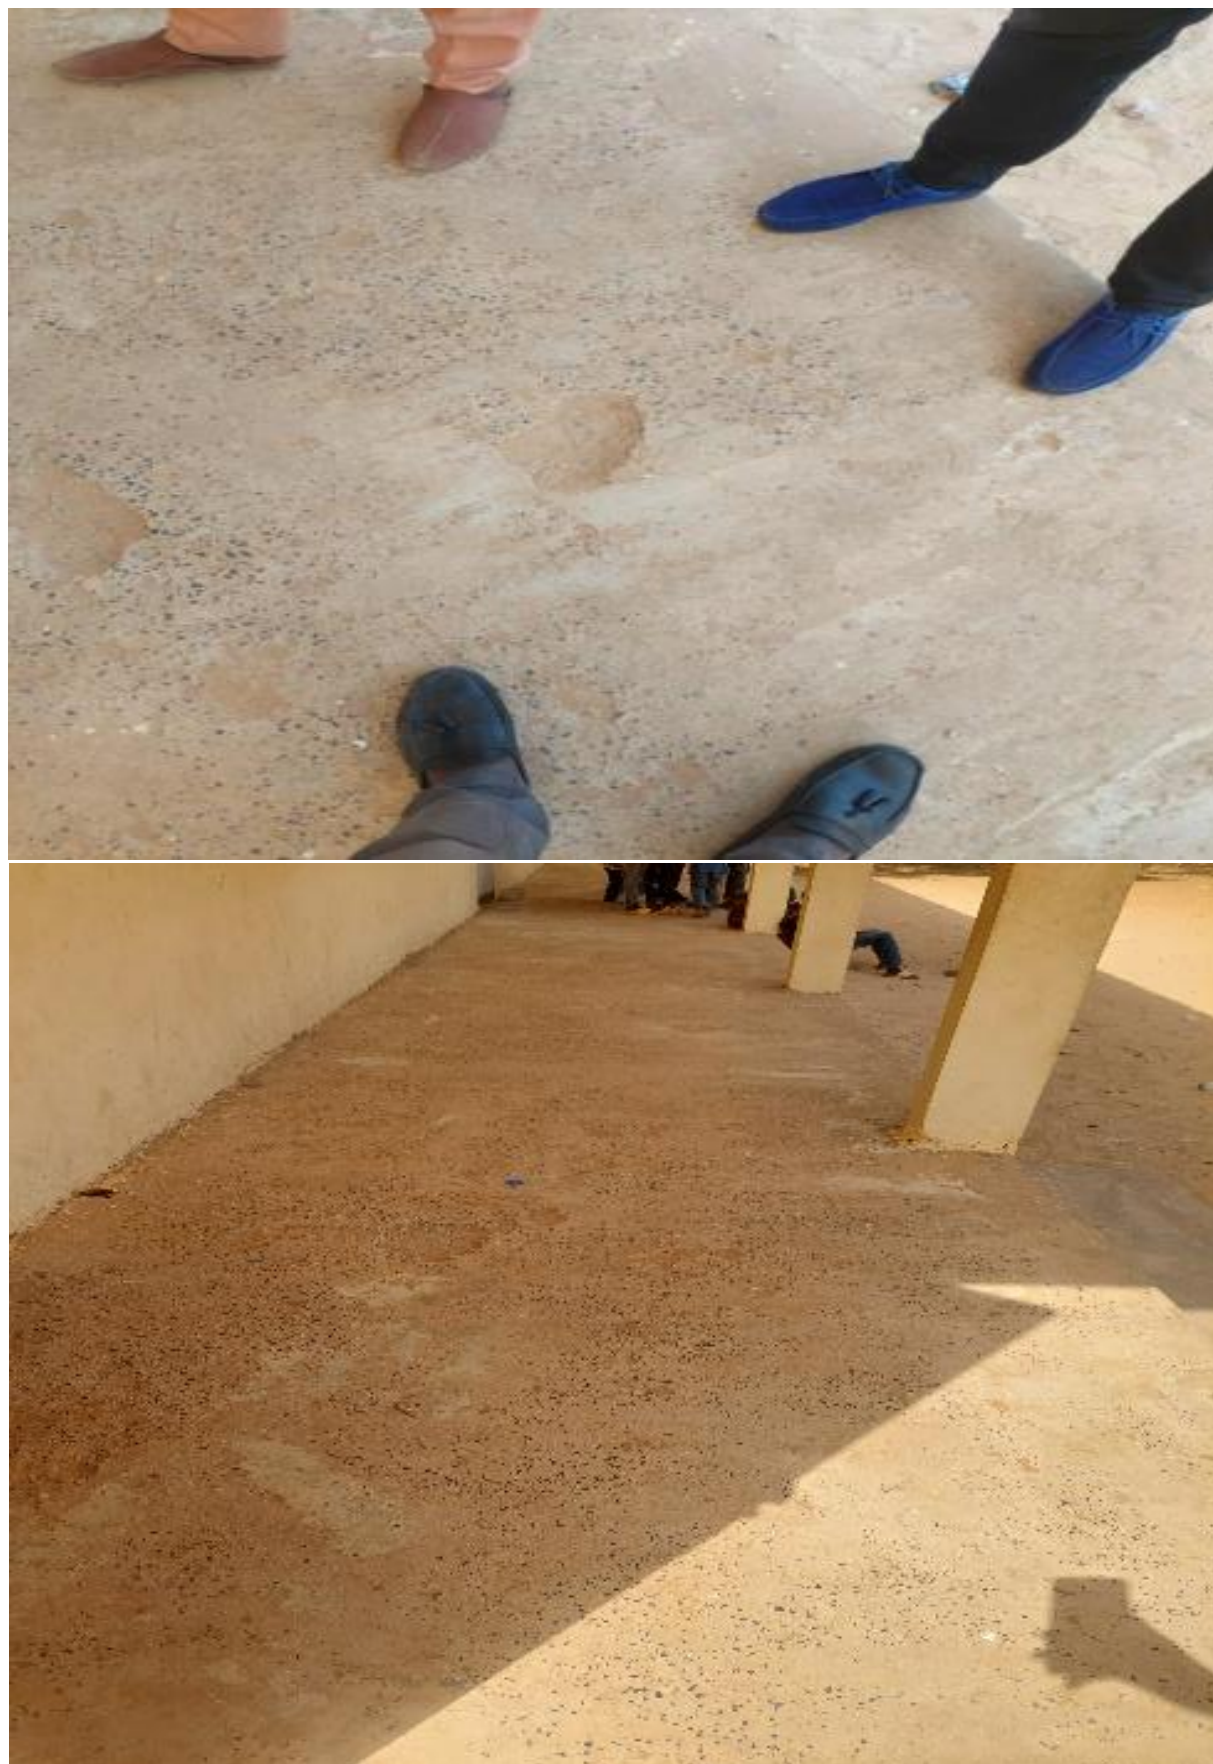
**Constat N°2** : L'épaisseur de la dalle au sol de la véranda, de l'ordre de 3 cm, est trop faible. En effet, l'entrepreneur n'a pas respecté les cahiers de charges qui prévoient 12 cm, d'où un risque important de dégradation de la dalle à court terme.

**Image 4** : École Sébi Route II : Faiblesse de l'épaisseur de la dalle au sol de la véranda

**Recommandation N°2** : Nous recommandons à la Commune de Sébikotane de veiller à l'évaluation et au renforcement de la dalle au sol de la véranda.

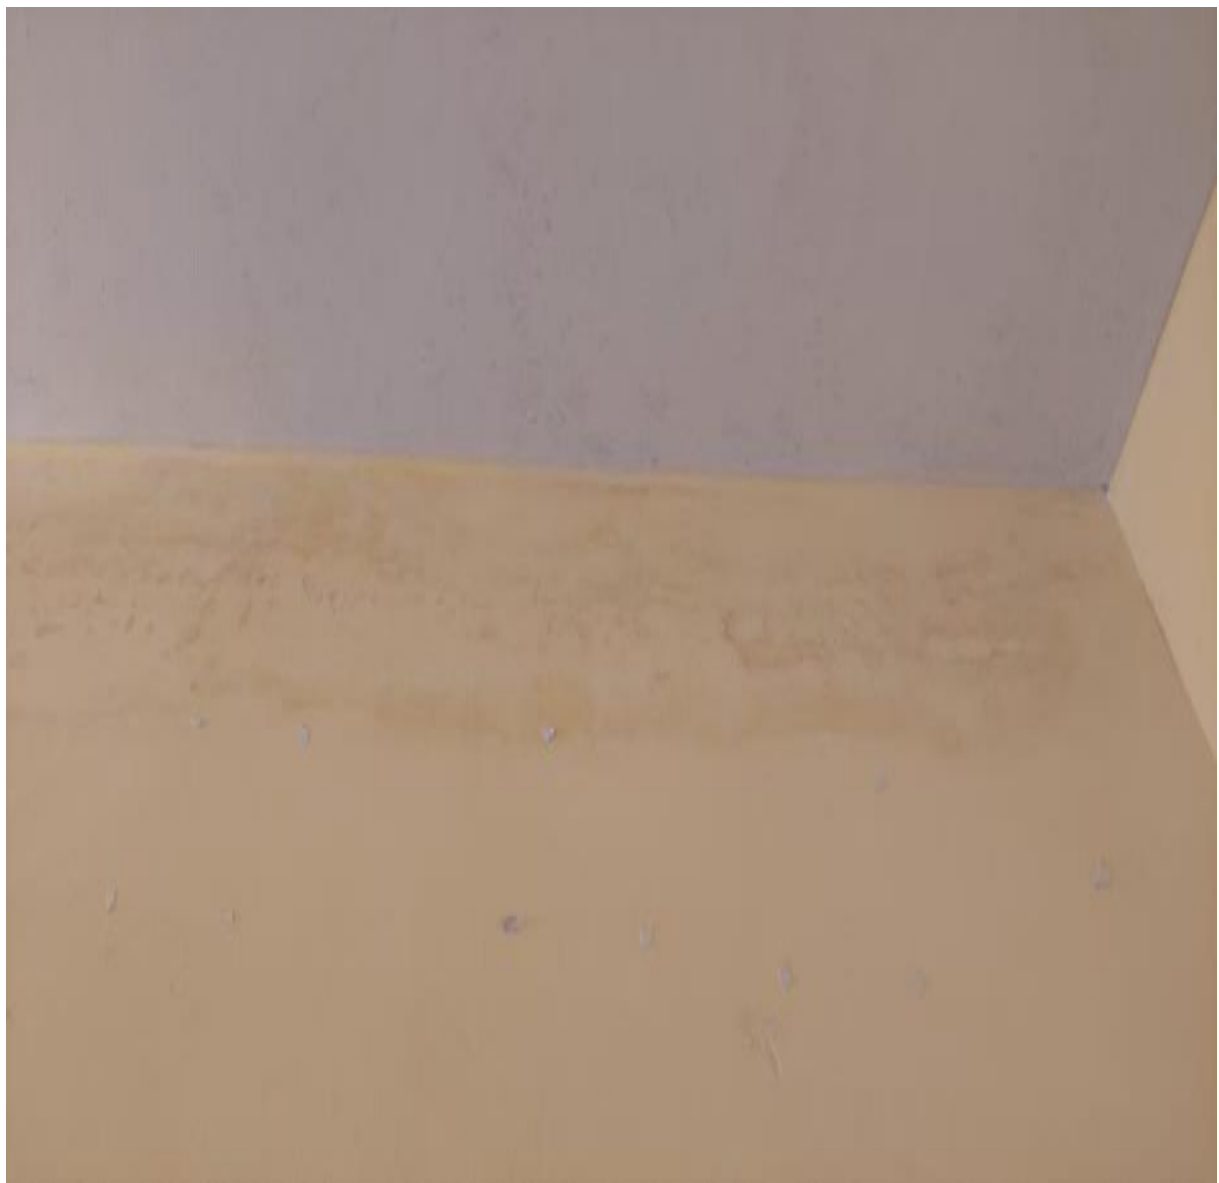
**Constat N°3** : Des traces d'eau sont notées sur les murs et le plancher haut en raison d'une stagnation de l'eau sur le plancher expliquée par l'infiltration de l'eau, d'où un risque important de détérioration du plancher.

**Image 5** : École Sébi Route II : Présence d'eau sur les murs et le plancher haut

**Recommandation N°3** : Nous recommandons à la Commune de Sébikotane de veiller à la mise en place de solutions de drainage efficaces pour éliminer les traces de stagnation d'eau.

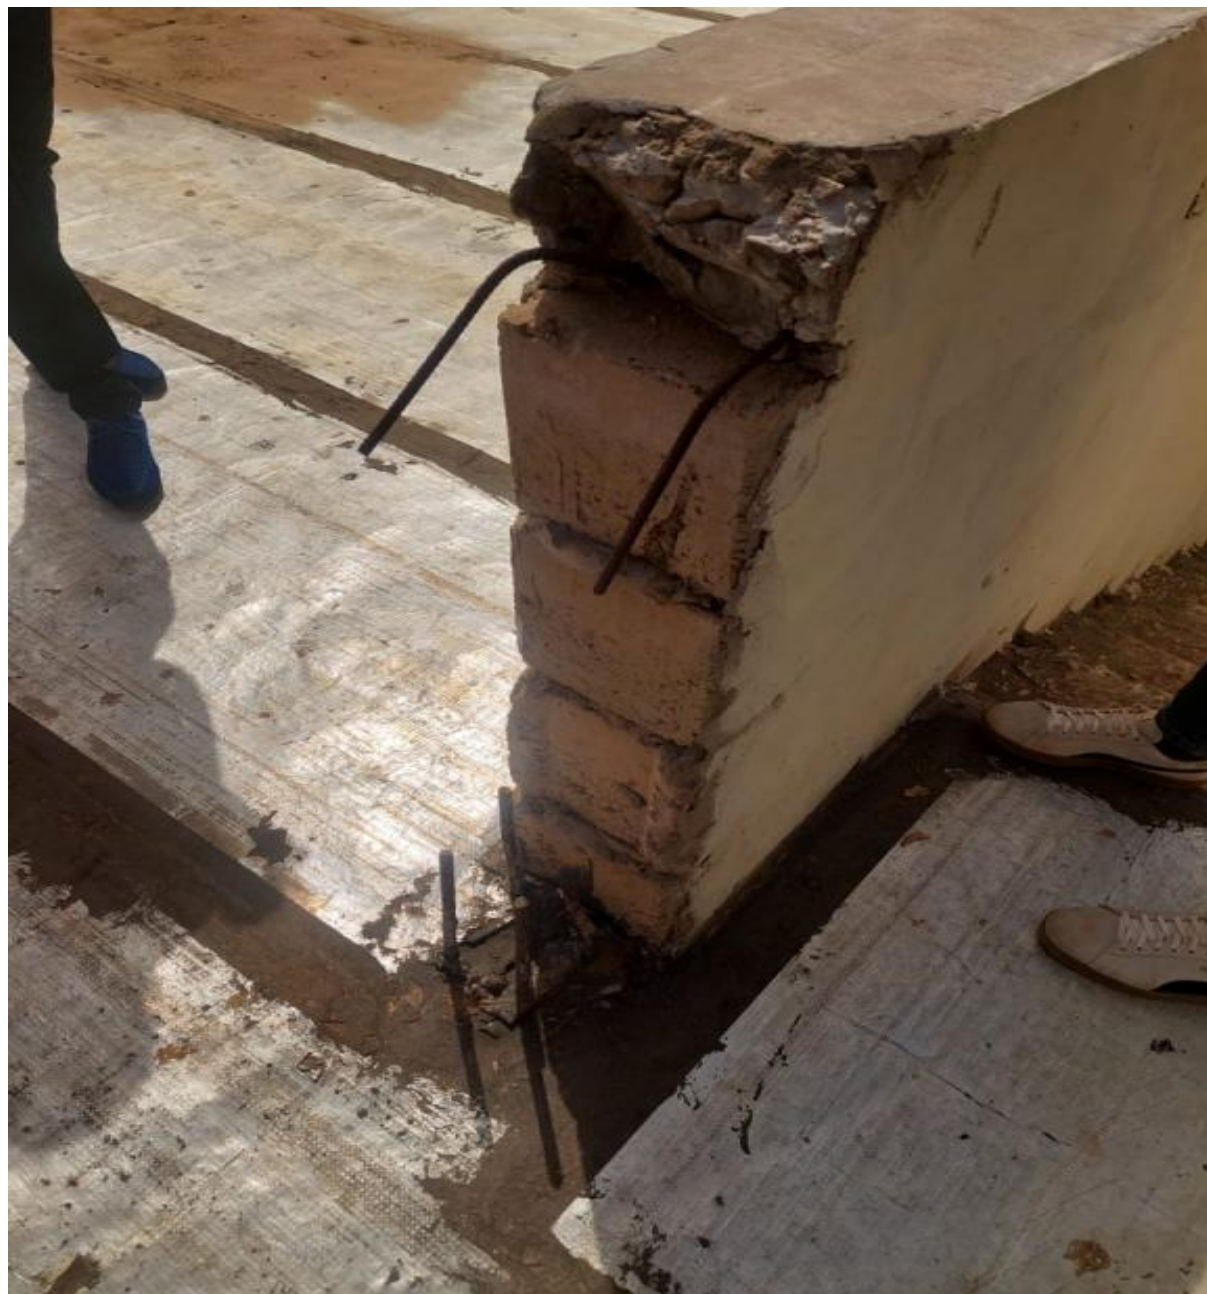
Image 6 : École Sébi Route II : Absence d'un poteau d'acrotère

Recommandation N°4 : Nous recommandons à la Commune de Sébikotane de réaliser le poteau conformément aux normes techniques.

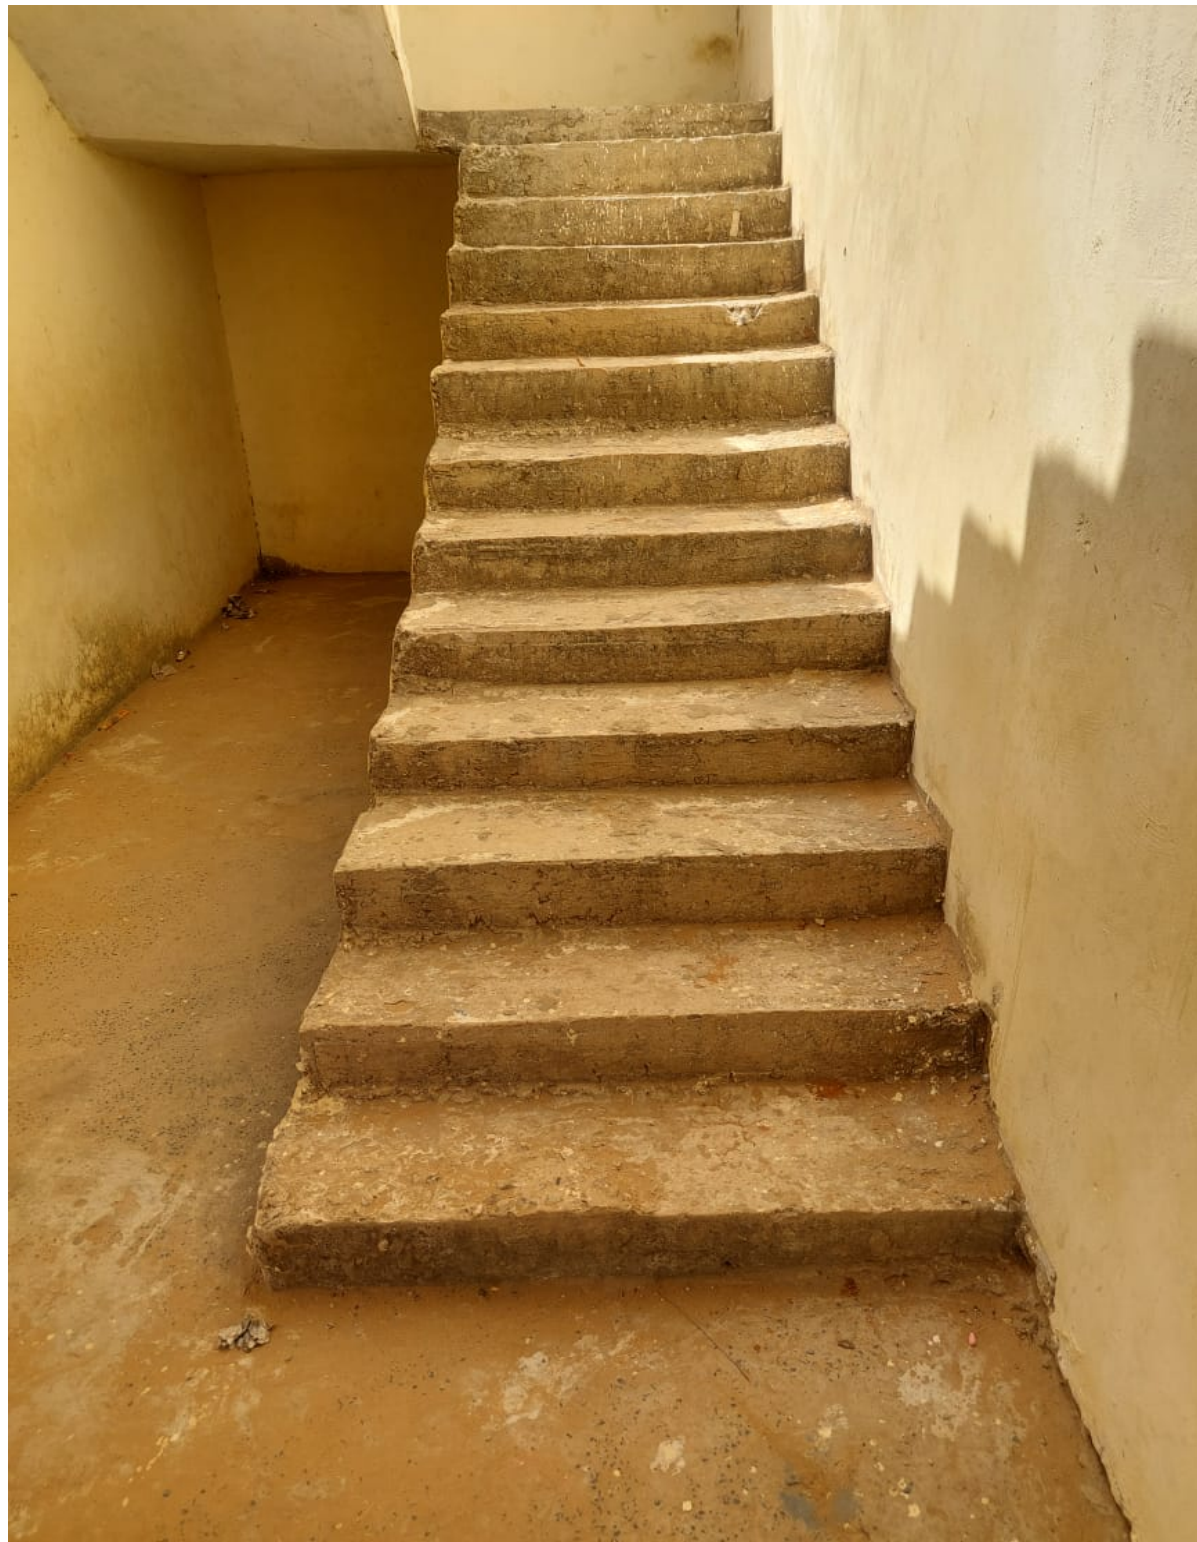
**Image 7** : École Sébi Route II : Absence de la main courante au niveau de l'escalier

**Recommandation N°5** : Nous recommandons à la Commune de Sébikotane de veiller à l'installation d'une main courante sécurisée au niveau de l'escalier.

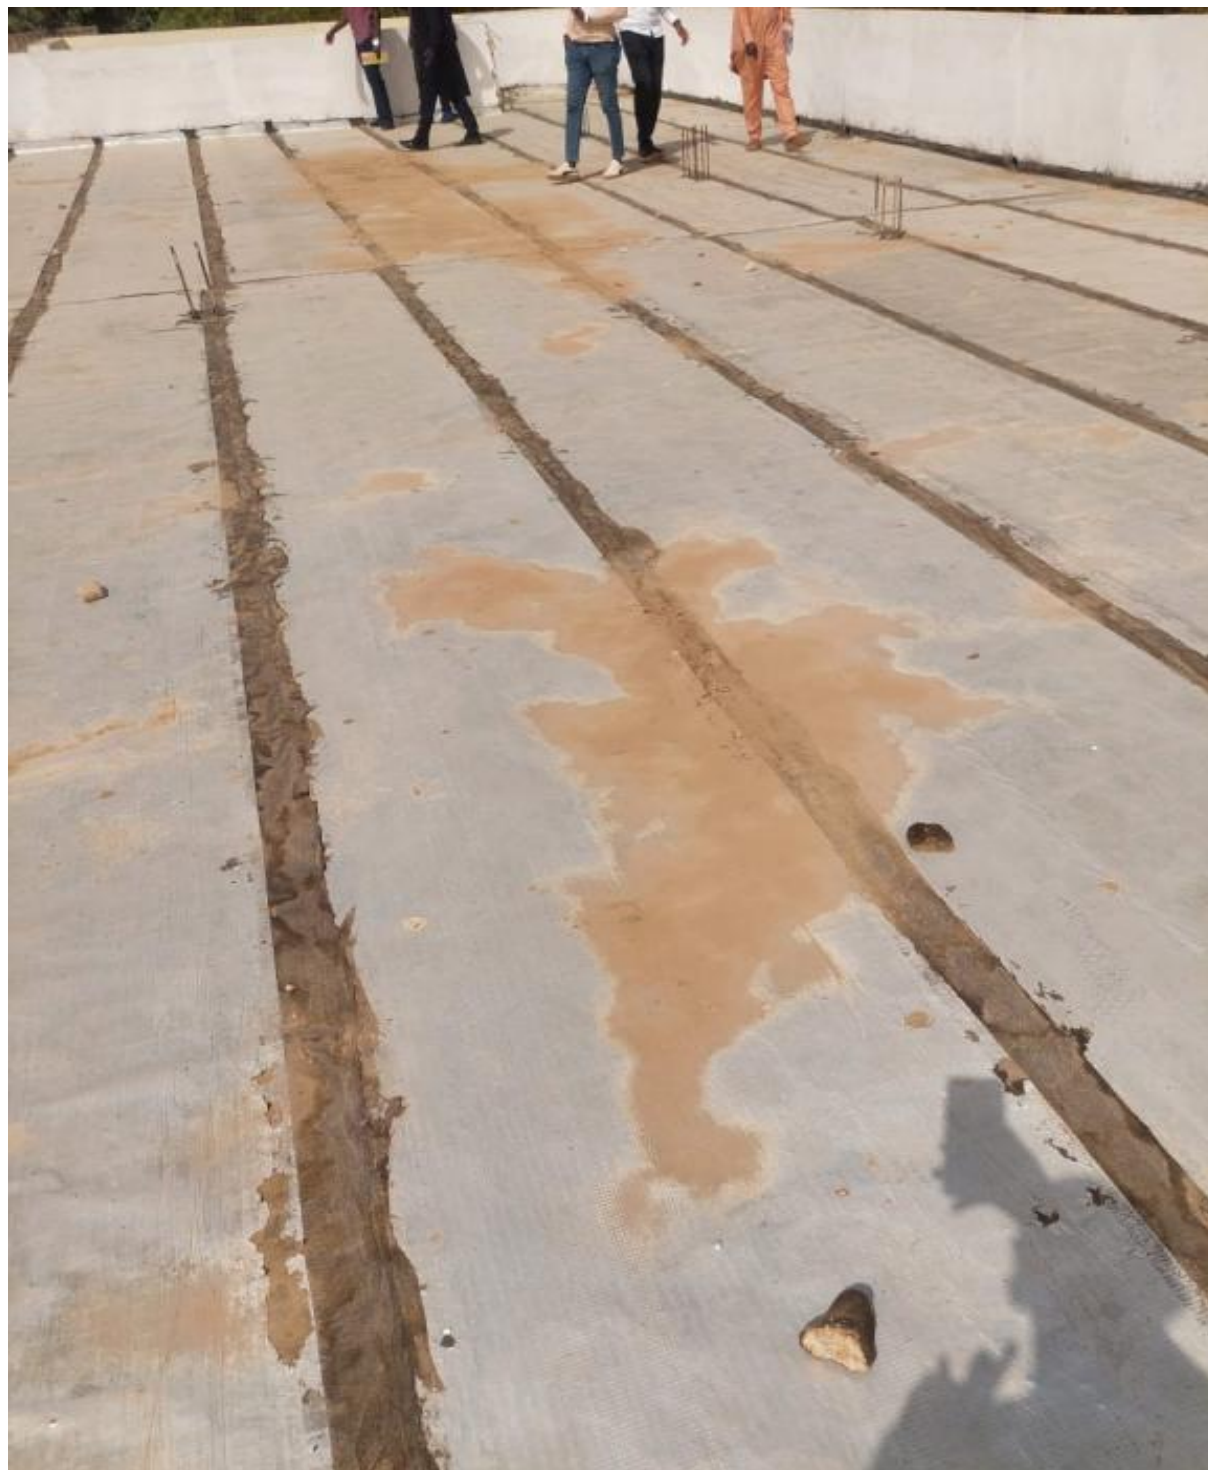
Image 8 : École Sébi Route II : Stagnation de l'eau (traces) au niveau de la terrasse

**Recommandation N°6 :** Nous recommandons à la Commune de Sébikotane de veiller à décaper l'étanchéité existante puis réaliser la forme de pente conformément aux prescriptions techniques avant de protéger cette forme de pente par la mise en place d'une couche d'étanchéité.

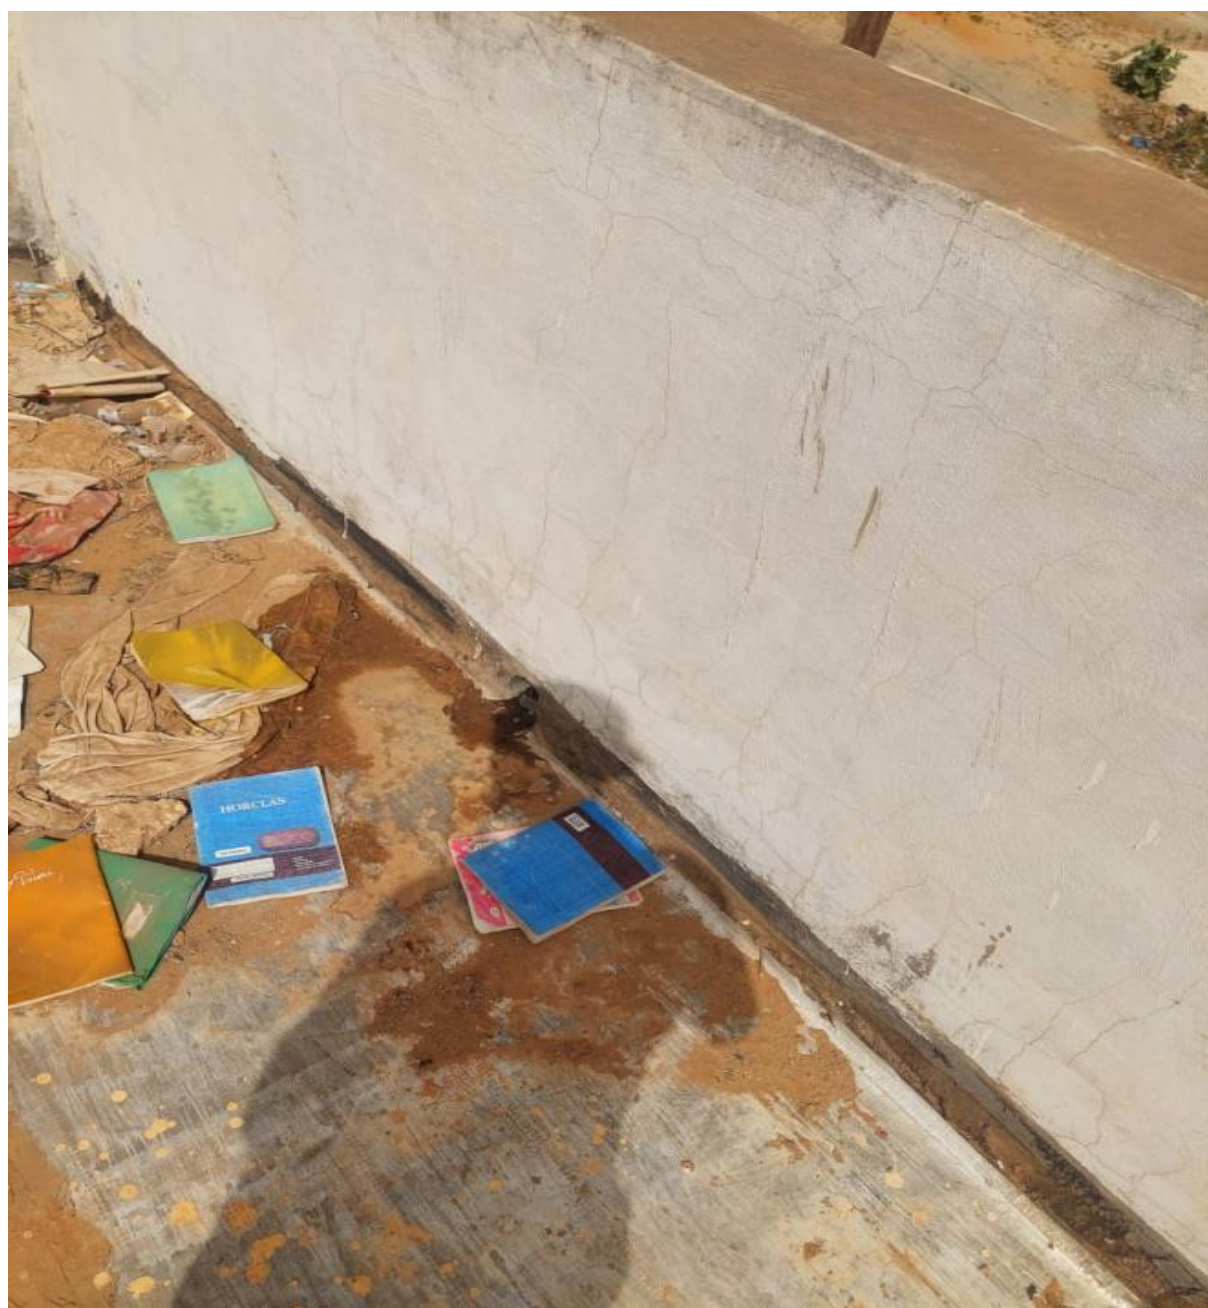
**Image 9 :** École Sébi Route II : Relevé d'étanchéité non conforme

**Recommandation N°7** : Nous recommandons à la Commune de Sébikotane de veiller à la révision et l'amélioration du relevé d'étanchéité conformément aux normes.

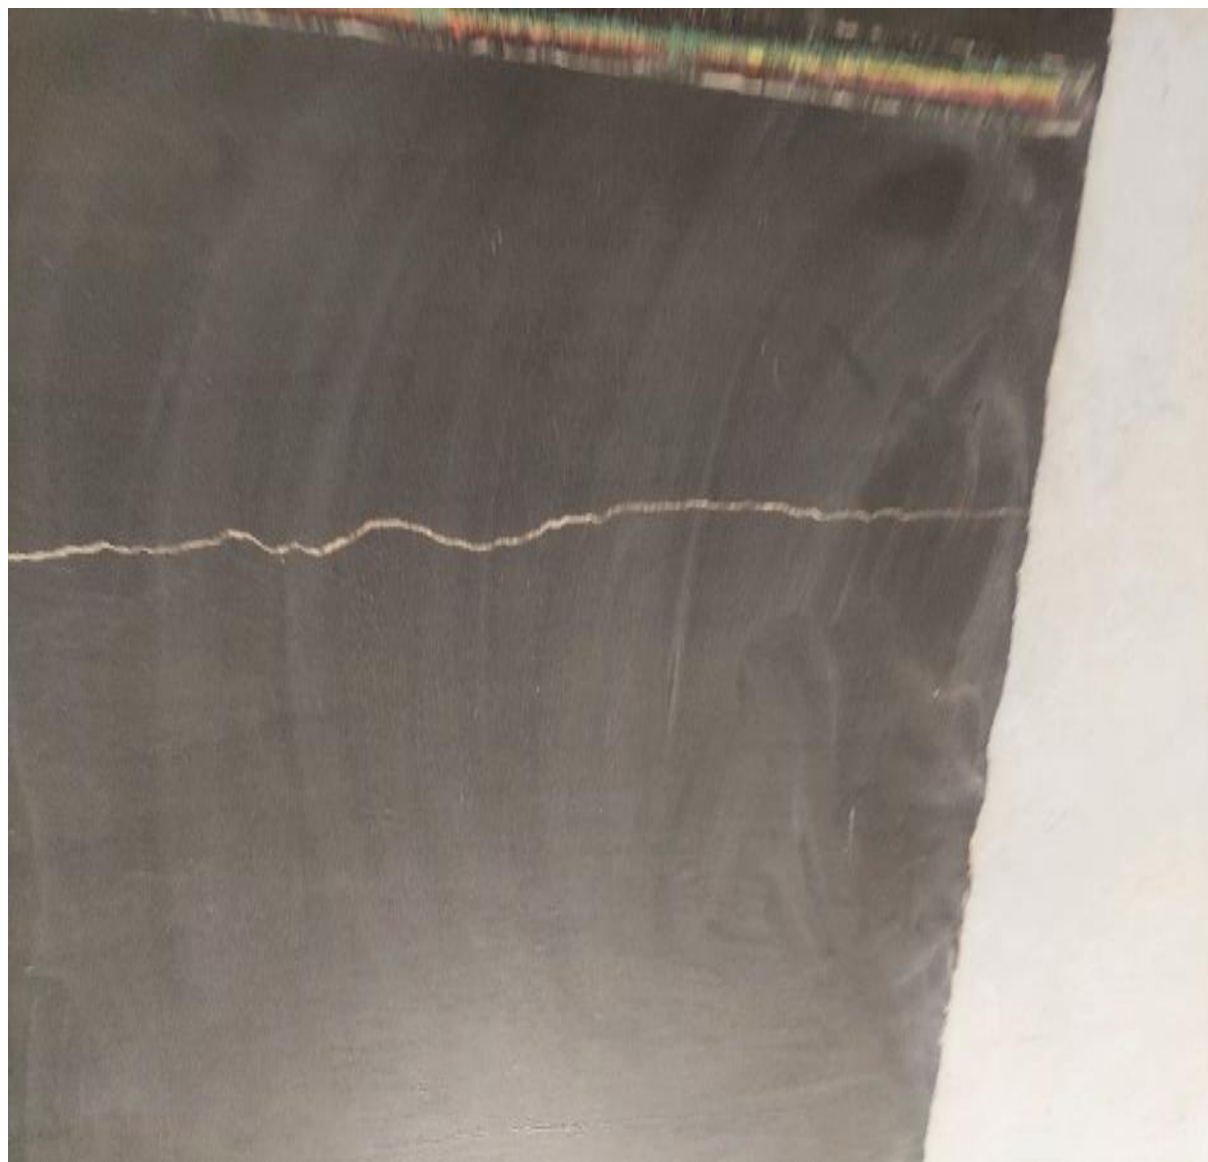
**Constat N°8** : Des fissures sur les tableaux ont été constatées. Elles sont expliquées par l'utilisation de matériaux de mauvaise qualité et accroissent le risque de dégradation des tableaux.

**Image 10** : École Sébi Route II : Fissures sur les tableaux

**Recommandation N°8** : Nous recommandons à la Commune de Sébikotane de veiller à réparer ces fissures. Pour cela, il faudra les agrandir, poncer légèrement les bords de la fissure, dépoussiérer soigneusement et passer un pinceau humide à l'intérieur et à l'extérieur de la fissure, boucher la fissure en débordant un peu et laisser l'enduit (sable, ciment et grain de riz) faire un petit bourrelet en veillant à ne pas le lisser car il se rétracte un peu en séchant.

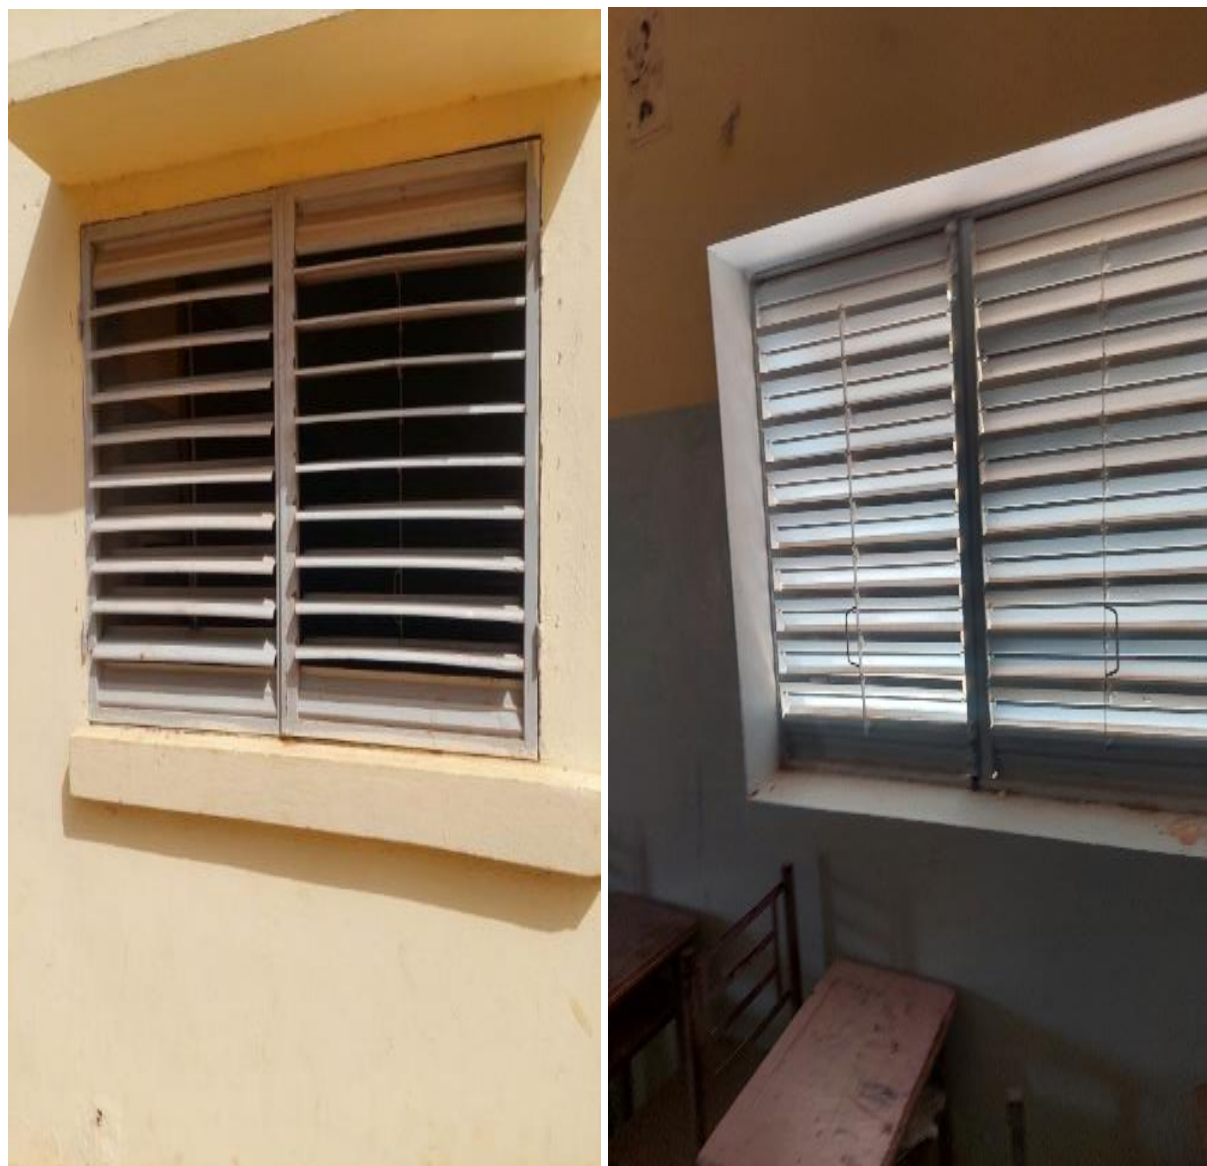
**Constat N°1** : Des difficultés sont notées à propos de la fermeture des portes et fenêtres

**Image 12** : École Sébi Thiokho : Problème de fermeture des portes et fenêtres

**Recommandation N°1** : Nous recommandons à la Commune de Sébikotane de veiller aux ajustements pour résoudre les problèmes de fermeture des portes et fenêtres.

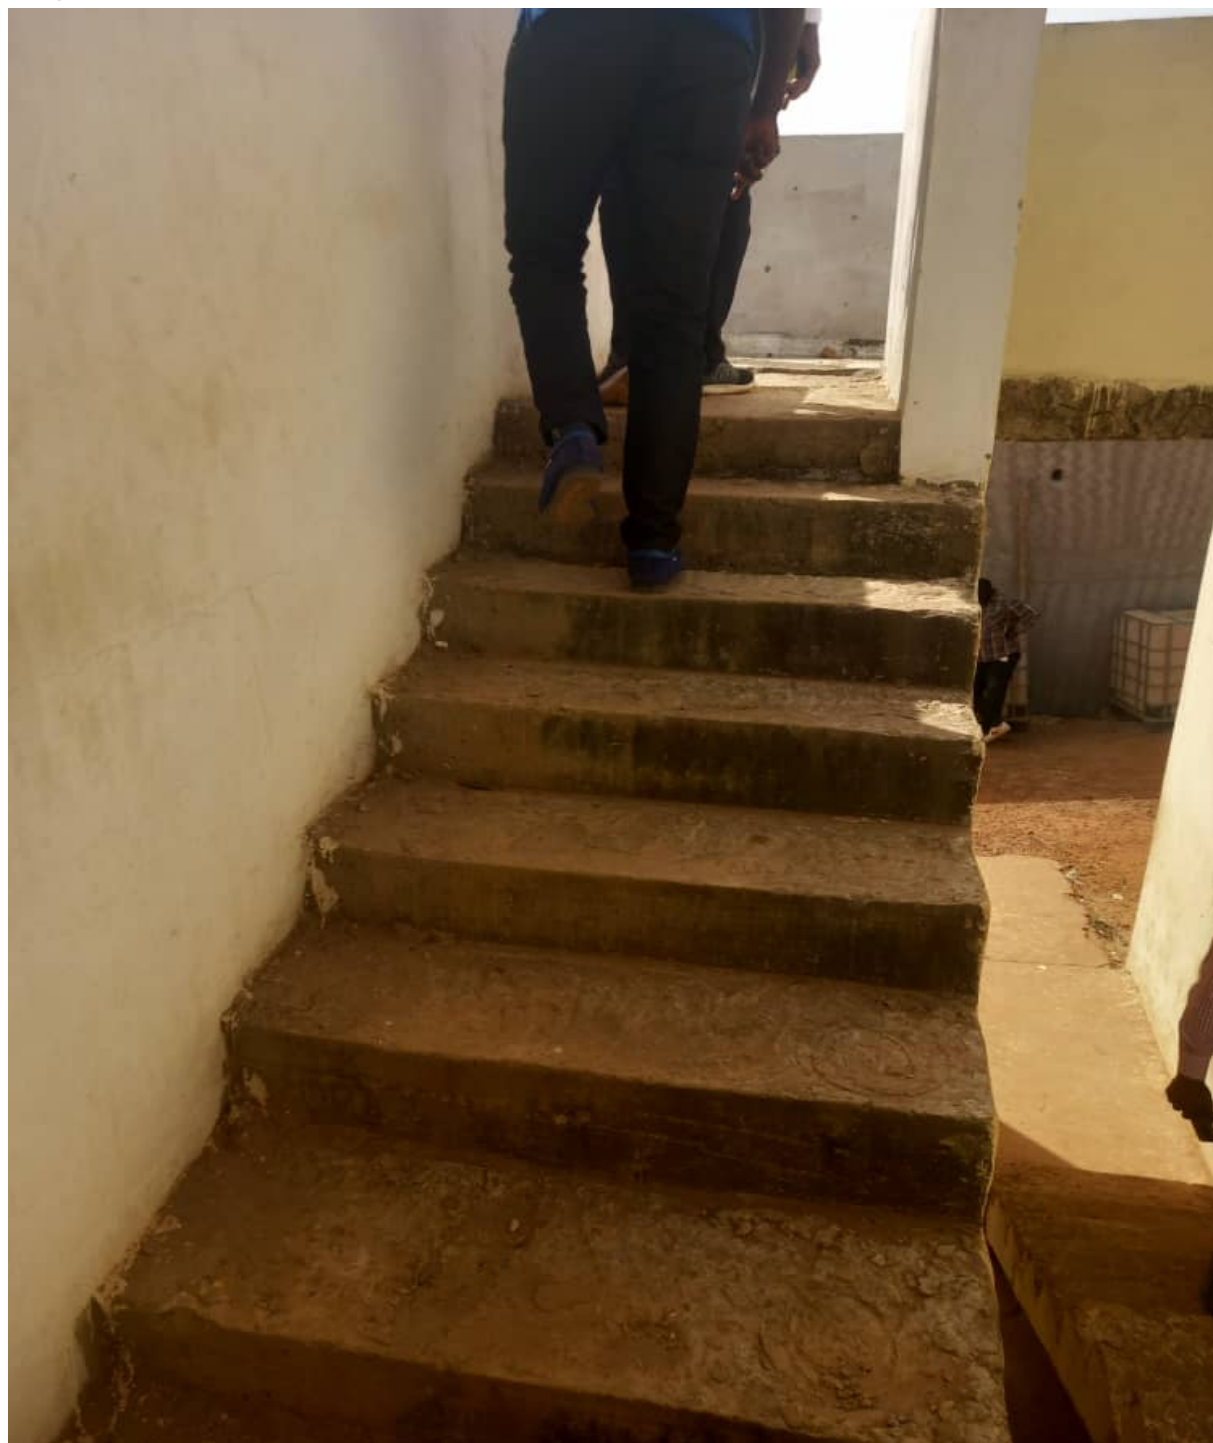
**Image 13** : École Sébi Thiokho : Absence de la main courante au niveau de l'escalier

**Recommandation N°2** : Nous recommandons à la Commune de Sébikotane de veiller à l'installation d'une main courante sécurisée au niveau de l'escalier.

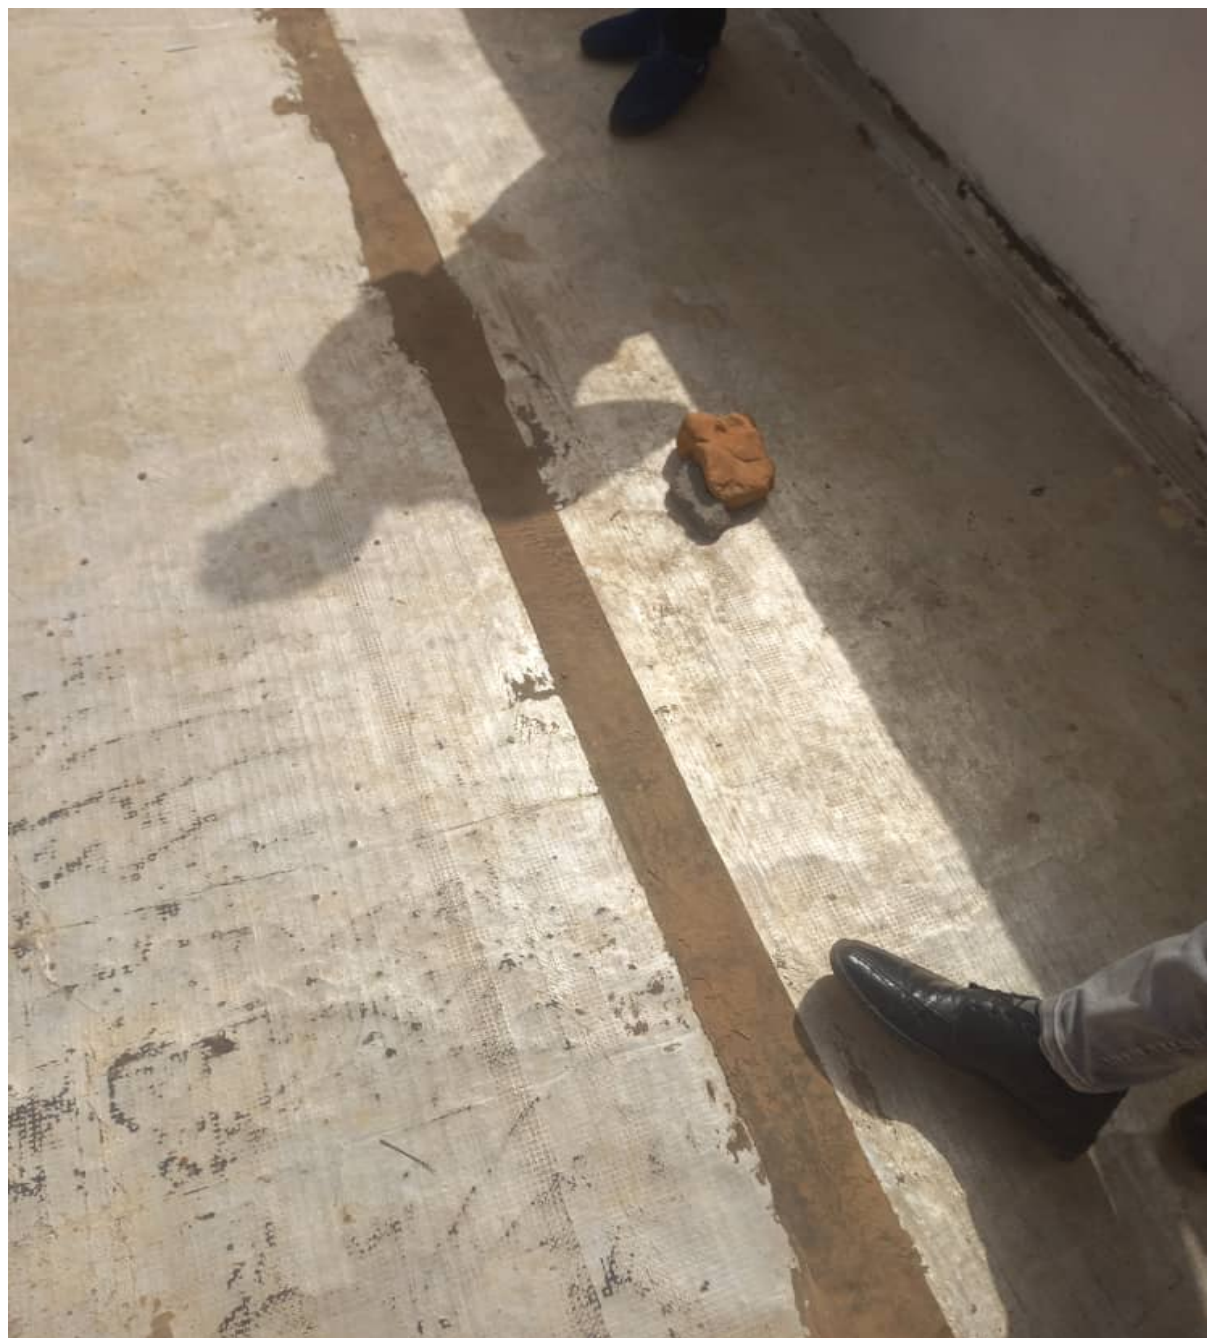
**Image 14** : École Sébi Thiokho : Stagnation de l'eau (traces) au niveau de la terrasse

**Recommandation N°3** : Nous recommandons à la Commune de Sébikotane de veiller à la mise en place des solutions de drainage efficaces pour éliminer les traces de stagnation d'eau.

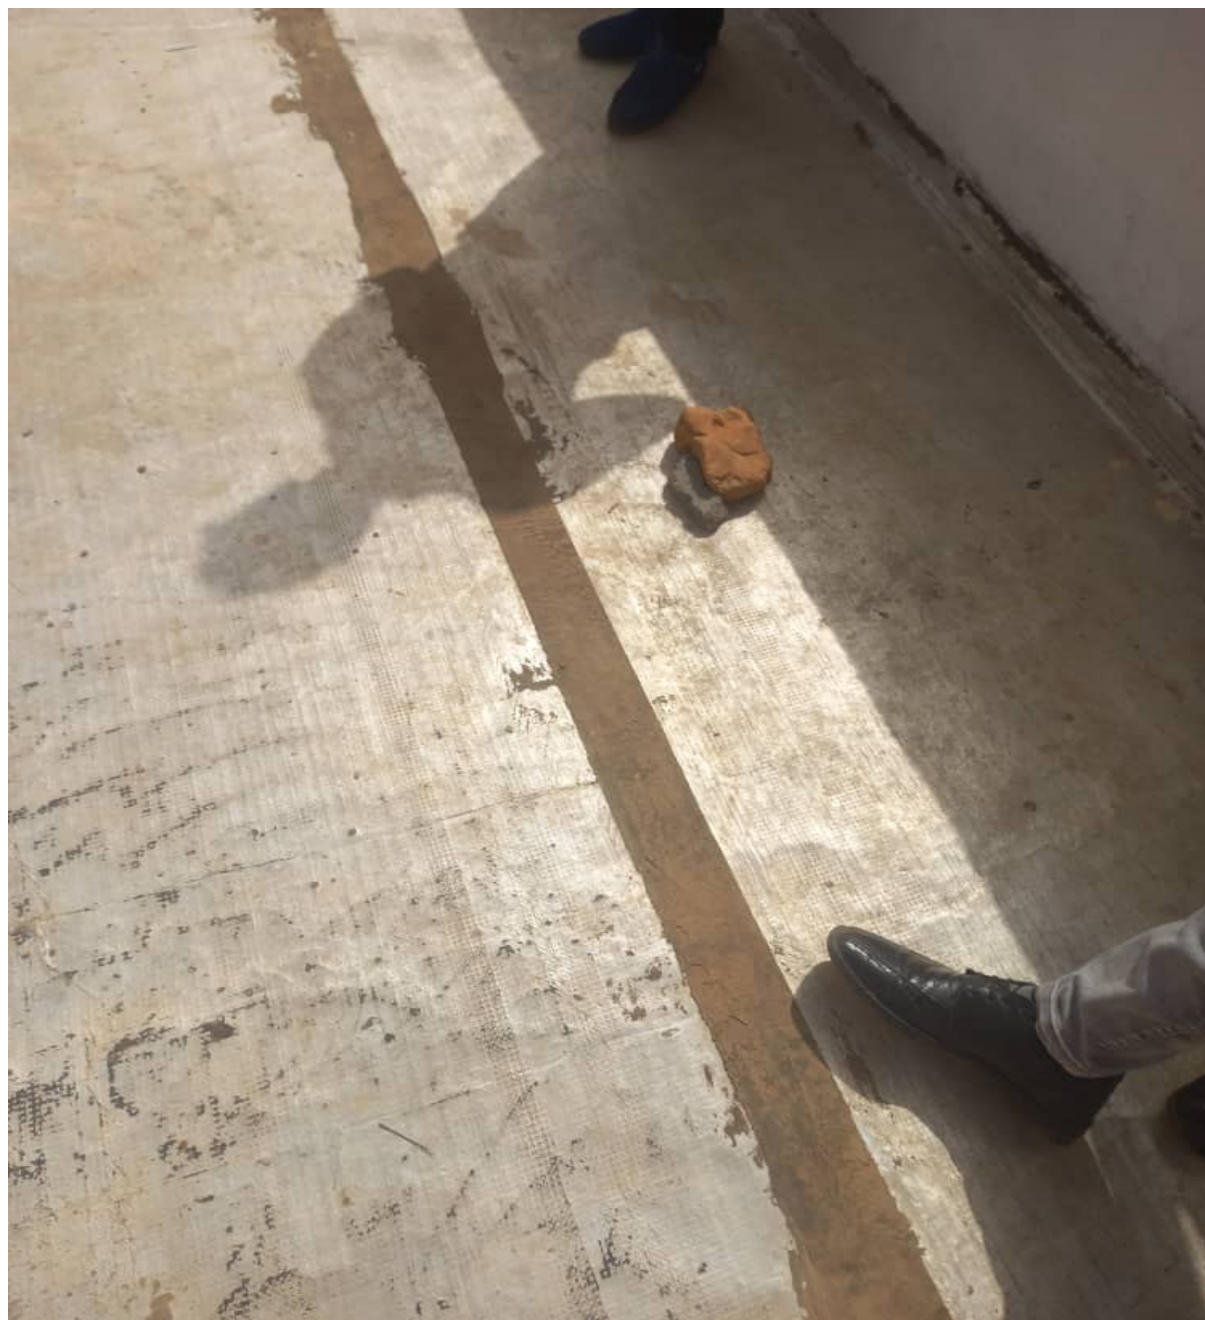
**Constat N°4** : L'absence d'un relevé d'étanchéité constitue une entorse aux prescriptions techniques, occasionnant ainsi une infiltration d'eau par les rebords.

**Image 15** : École Sébi Thiokho : Relevé d'étanchéité non conforme

**Recommandation N°4** : Nous recommandons à la Commune de Sébikotane de veiller à la mise en place d'un relevé d'étanchéité conformément aux normes.

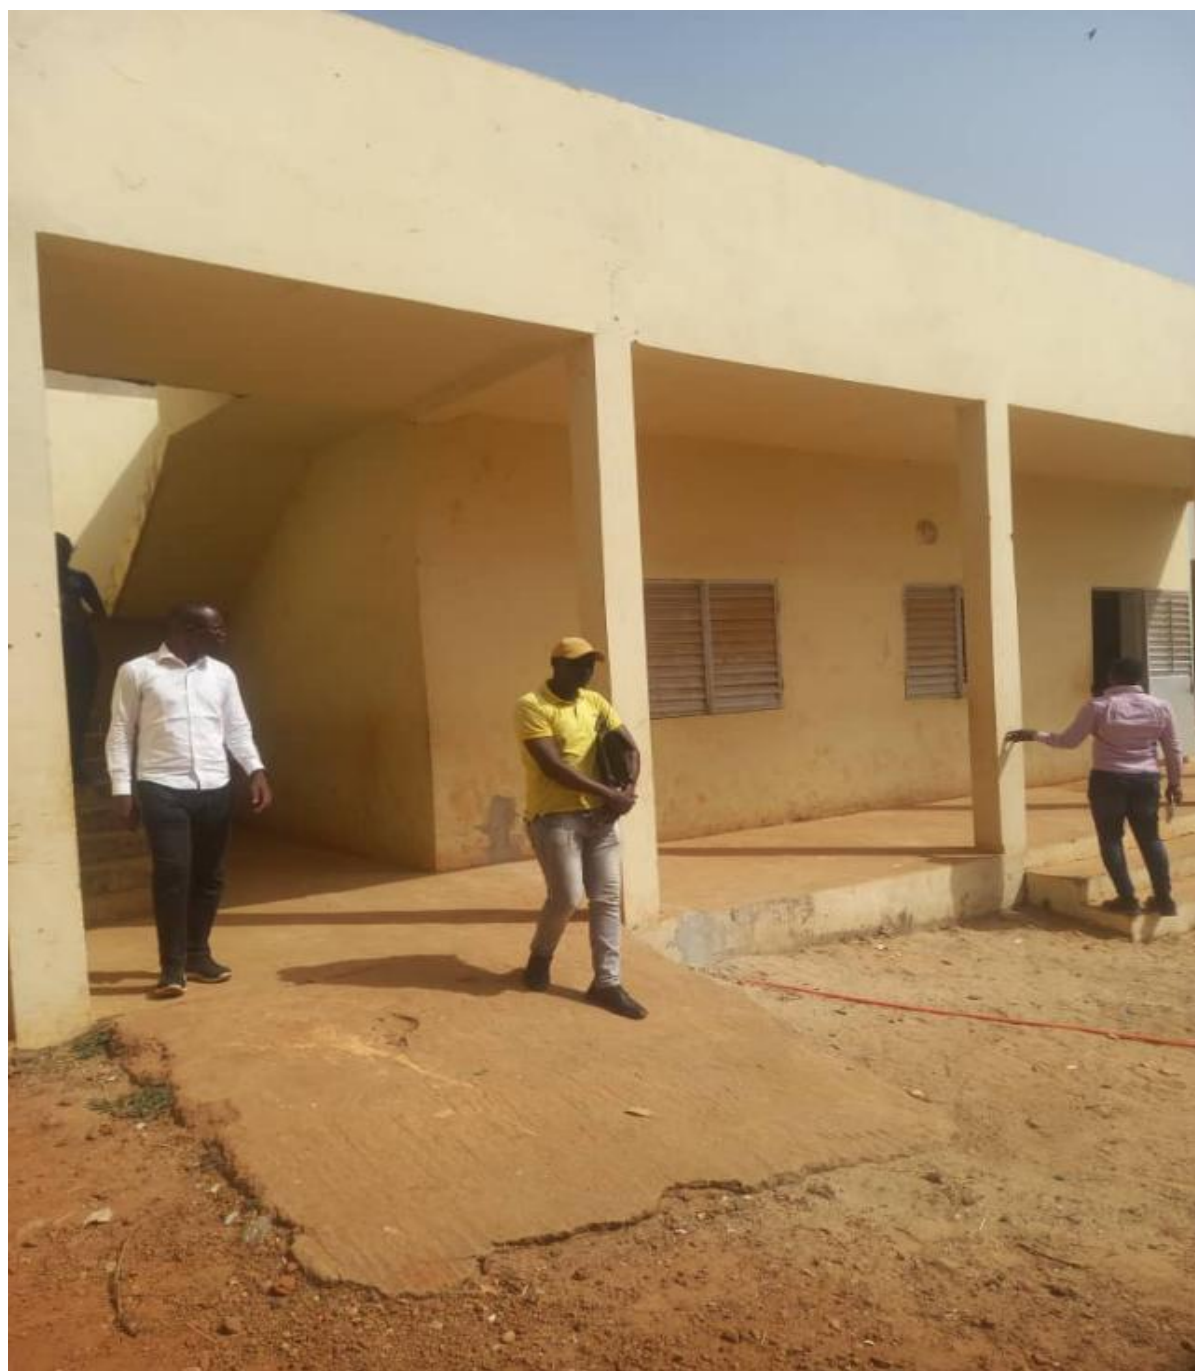
**Constat N°5** : L'épaisseur de la rampe d'accès pour les personnes à mobilité réduite est faible, contrairement aux normes techniques. Cette situation expose la rampe à un risque plus accru de dégradation.

**Image 16** : École Sébi Thiokho : Faiblesse de l'épaisseur de dalle au sol de la véranda

**Recommandation N°5** : Nous recommandons à la Commune de Sébikotane de veiller à évaluer et renforcer la rampe d'accès pour les personnes à mobilité réduite.
