### AUDIT TECHNIQUE INDÉPENDANT DES MARCHES EXÉCUTÉS EN 2021 DANS LE DOMAINE DES INFRASTRUCTURES SCOLAIRES, SANITAIRES, BÂTIMENTS ET ÉDIFICES PUBLICS ET HYDRAULIQUES

AUTORITÉ CONTRACTANTE : COMMUNE DE SÉBIKOTANE

PROJET 1 : TRAVAUX DE CONSTRUCTION DE SALLES DE CLASSE À L'ÉCOLE  
SÉBI ROUTES II ET À L'ÉCOLE SÉBI THIOKHO

### Rapport définitif

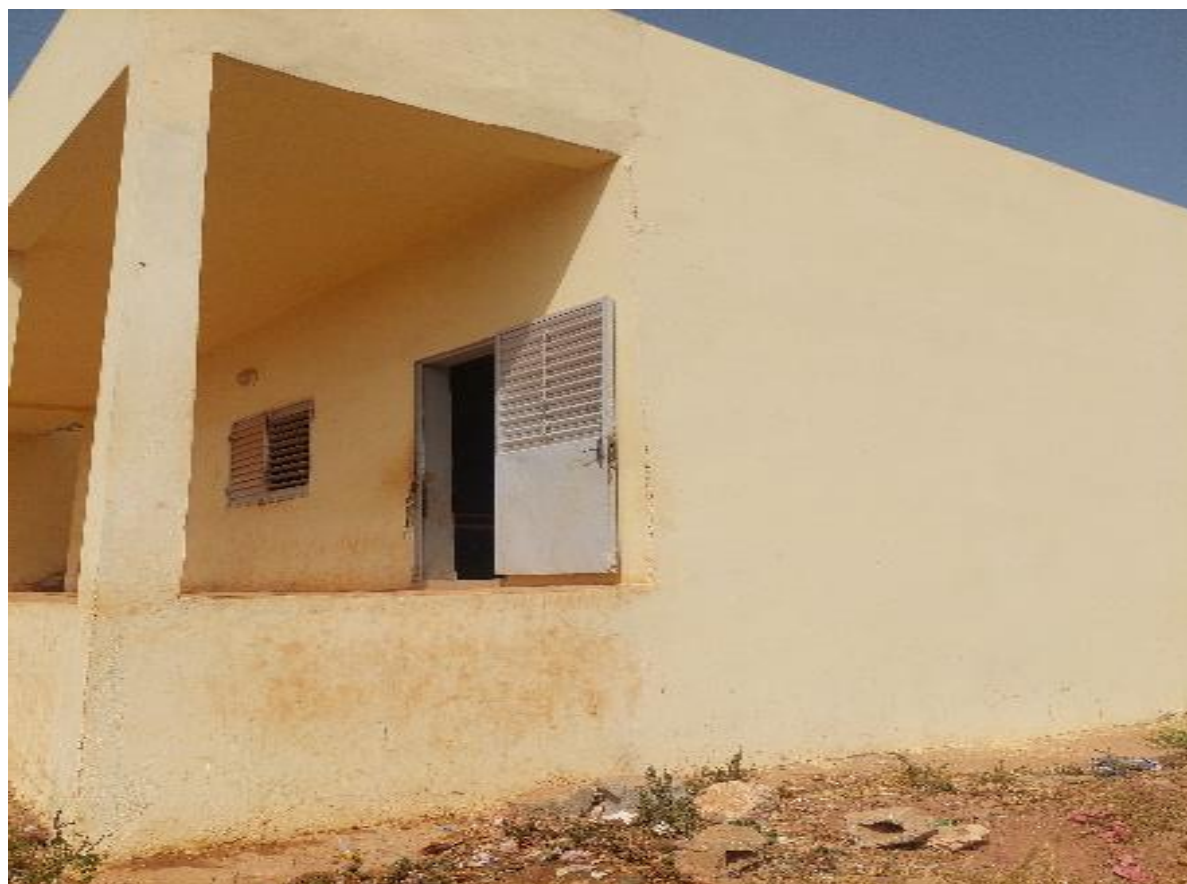
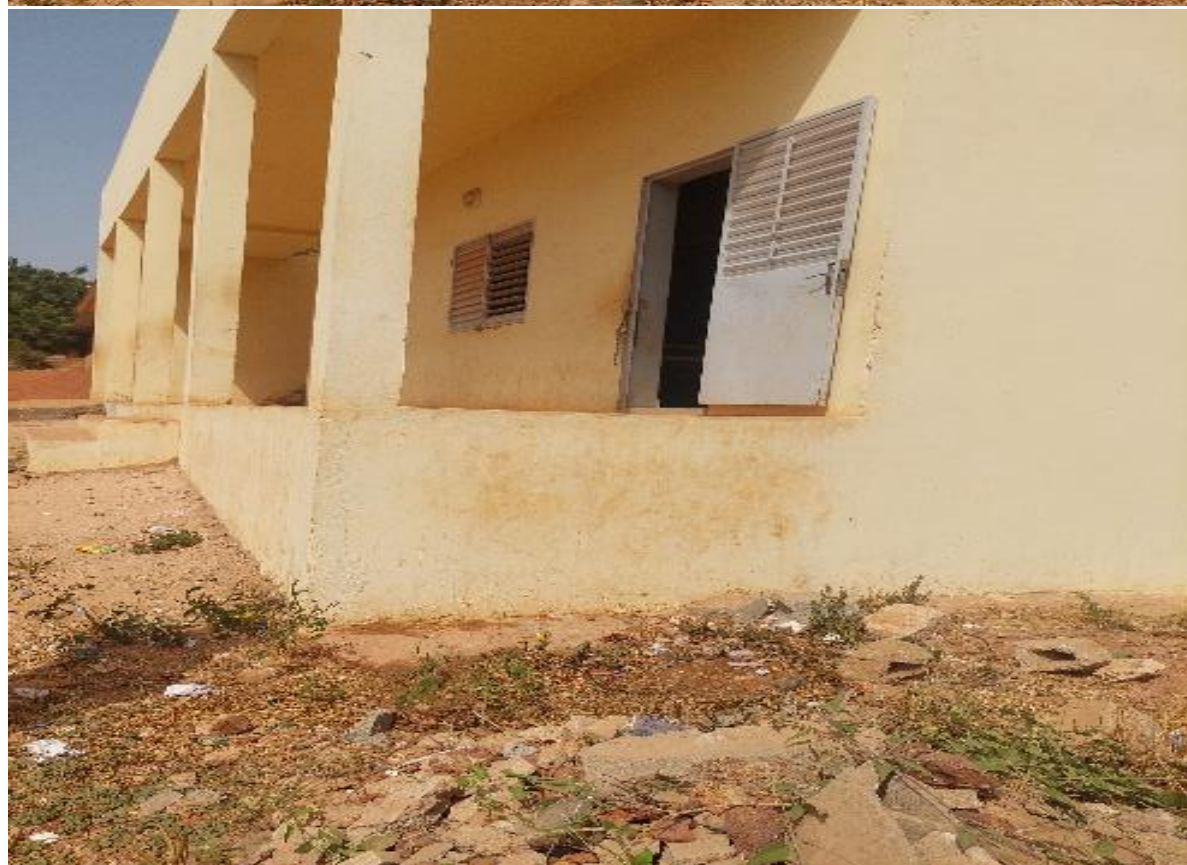
**Image 17 :** École Sébi Thiokho : Fondation haute : Absence d'une barrière

**Recommandation N°6** : Nous recommandons à la Commune de Sébikotane de veiller à installer une barrière pour éviter que les usagers ne tombent pendant les heures de distraction.

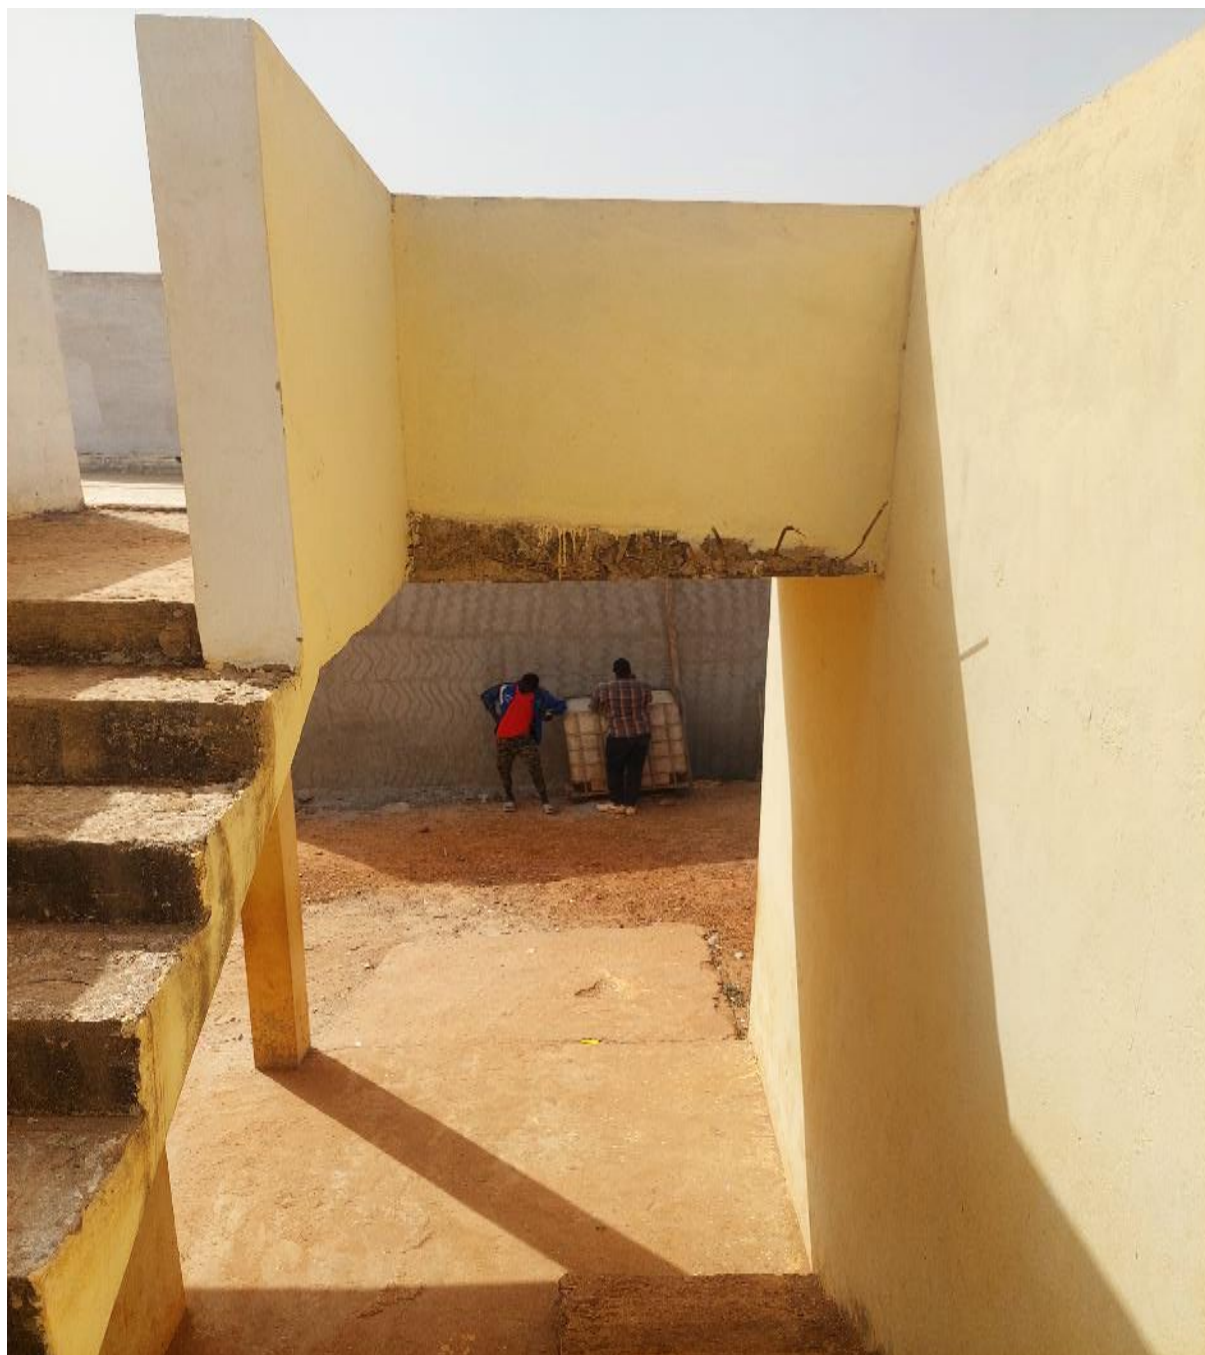
**Image 18** : École Sébi Thiokho : Sortie de l'acier HA au niveau de la cage d'escalier

**Recommandation N°7** : Nous recommandons à la Commune de Sébikotane de veiller à la vérification de la conformité de l'acier Haute Adhérence et prendre des mesures correctives si nécessaire par la mise en place du poteau.

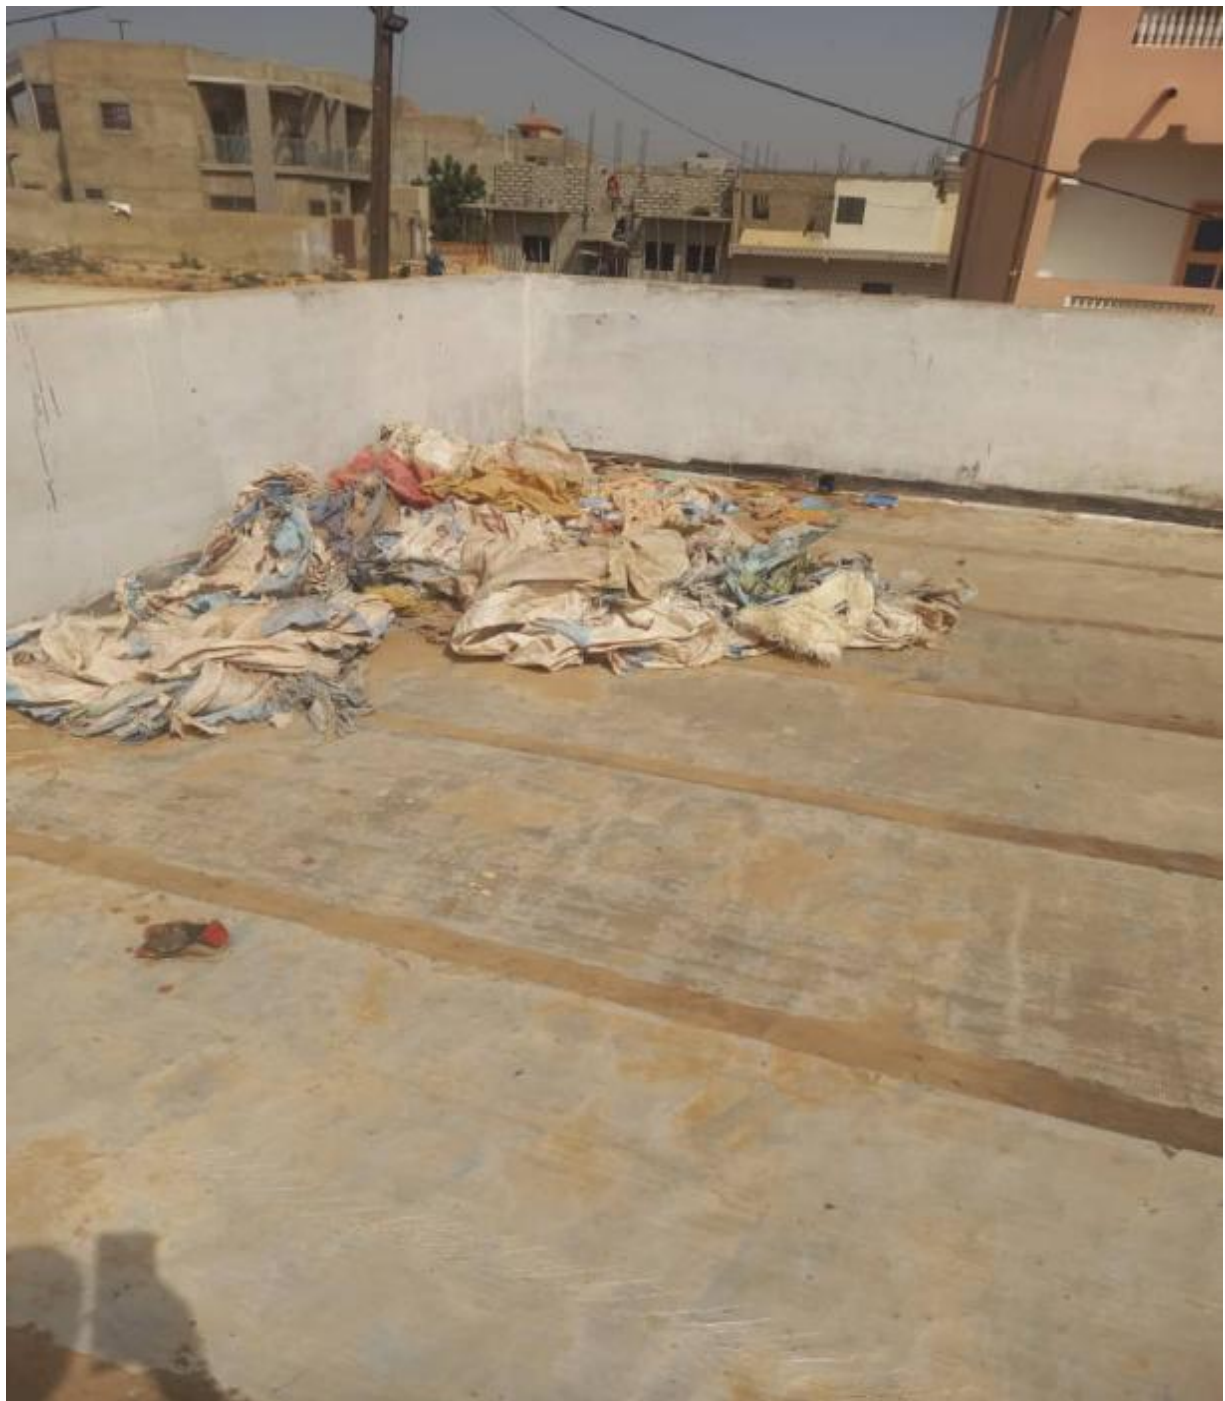
**Image 19** : École Sébi Thiokho : Présence de déchets sur la terrasse

**Recommandation N°8 :** Nous recommandons à la Commune de Sébikotane de veiller au nettoyage complet de la terrasse pour éliminer les déchets.

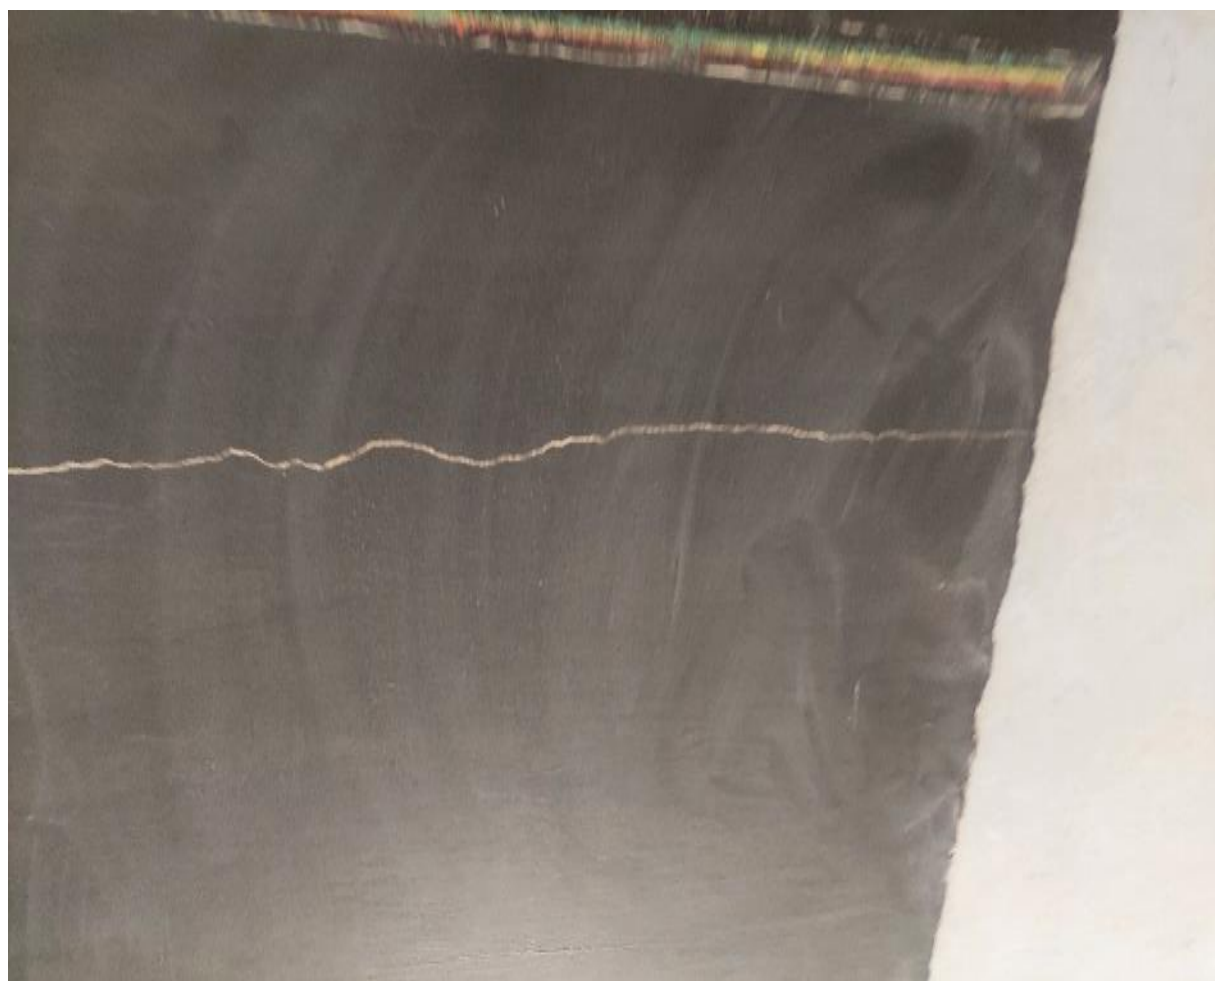
**Constat N°9 :** Des fissures sur les tableaux ont été constatées. Elles sont expliquées par l'utilisation de matériaux de mauvaise qualité et accroissent le risque de dégradation des tableaux.

**Image 20 :** École Sébi Thiokho : Fissures sur les tableaux

**Recommandation N°9 :** Nous recommandons à la Commune de Sébikotane de veiller à réparer ces fissures. Pour cela, il faudra les agrandir, poncer légèrement les bords de la fissure, dépoussiérer soigneusement et passer un pinceau humide à l'intérieur et à l'extérieur de la fissure, boucher la fissure en débordant un peu et laisser l'enduit (sable, ciment et grain de riz) faire un petit bourrelet en veillant à ne pas le lisser car il se rétracte un peu en séchant.

Une fois la couche sèche, il faut appliquer sur le bourrelet une nouvelle couche d'enduit (sable, ciment et grain de riz) après avoir gratté la couche en place pour faciliter l'accrochage et enlever les sardines.
