**AUDIT TECHNIQUE INDÉPENDANT DES MARCHÉS EXÉCUTÉS  
EN 2021 DANS LE DOMAINE DES INFRASTRUCTURES SCOLAIRES,  
SANITAIRES, BÂTIMENTS ET ÉDIFICES PUBLICS ET HYDRAULIQUES**

**AUTORITÉ CONTRACTANTE : MINISTÈRE DE L'ÉLEVAGE ET DE PRODUCTION  
ANIMALE (MEPA)**

**PROJET 16 : TRAVAUX DE CONSTRUCTION DES TROIS (03) FORAGES MFT ET  
RÉHABILITATION DE 07 FORAGES MFT ÉQUIPES DE CHÂTEAU D'EAU,  
D'ABREUVOIRS ET DE POMPES PHOTOVOLTAÏQUE DANS LA RÉGION DE  
TAMBACOUNDA : (LOT 1)**

**Rapport définitif**

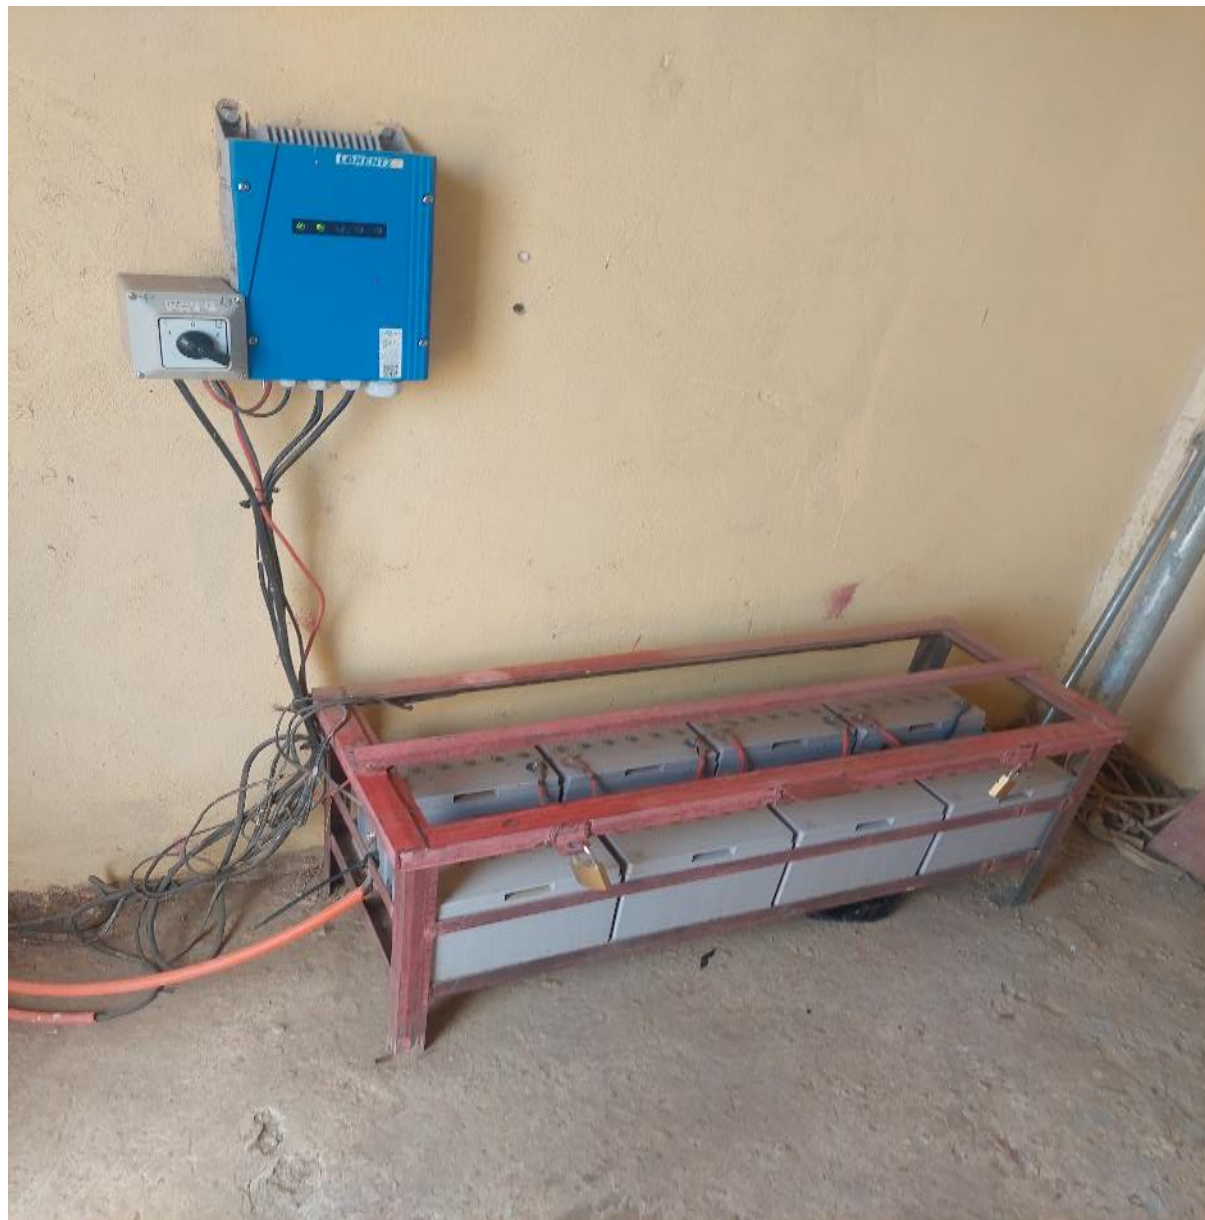
**Image 2** : Défaillances des batteries et du groupe électrogène

**Constat N°1** : Nous observons que les batteries solaires et le groupe électrogène, mis en place pour pallier le dysfonctionnement des batteries solaires, ne fonctionnent pas. Ainsi, la pompe ne peut pas fonctionner sans énergie. Cette situation explique les problèmes d'eau observés sur le site.

**Recommandation N°1** : Nous recommandons au MEPA/PRAPS de veiller au renouvellement des batteries et du groupe électrogène. Aussi, il doit veiller à l'entretien périodique du matériel mis à la disposition des villageois.

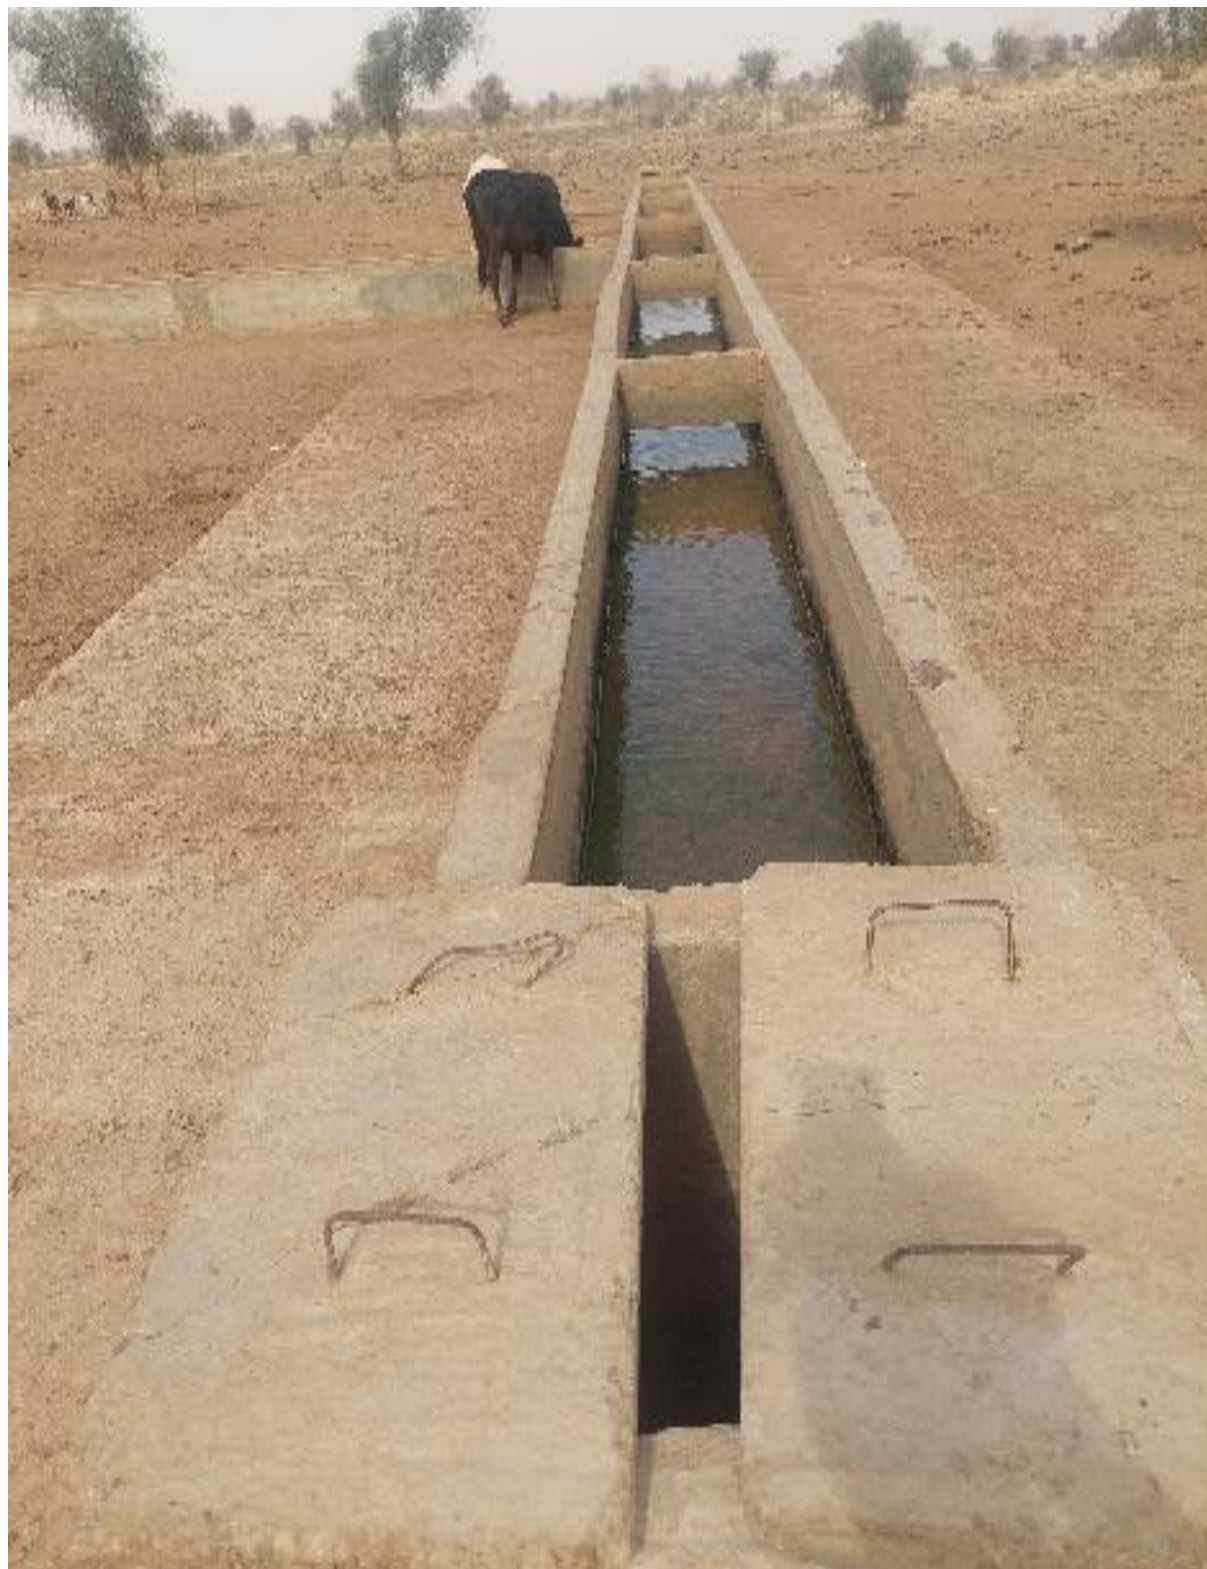
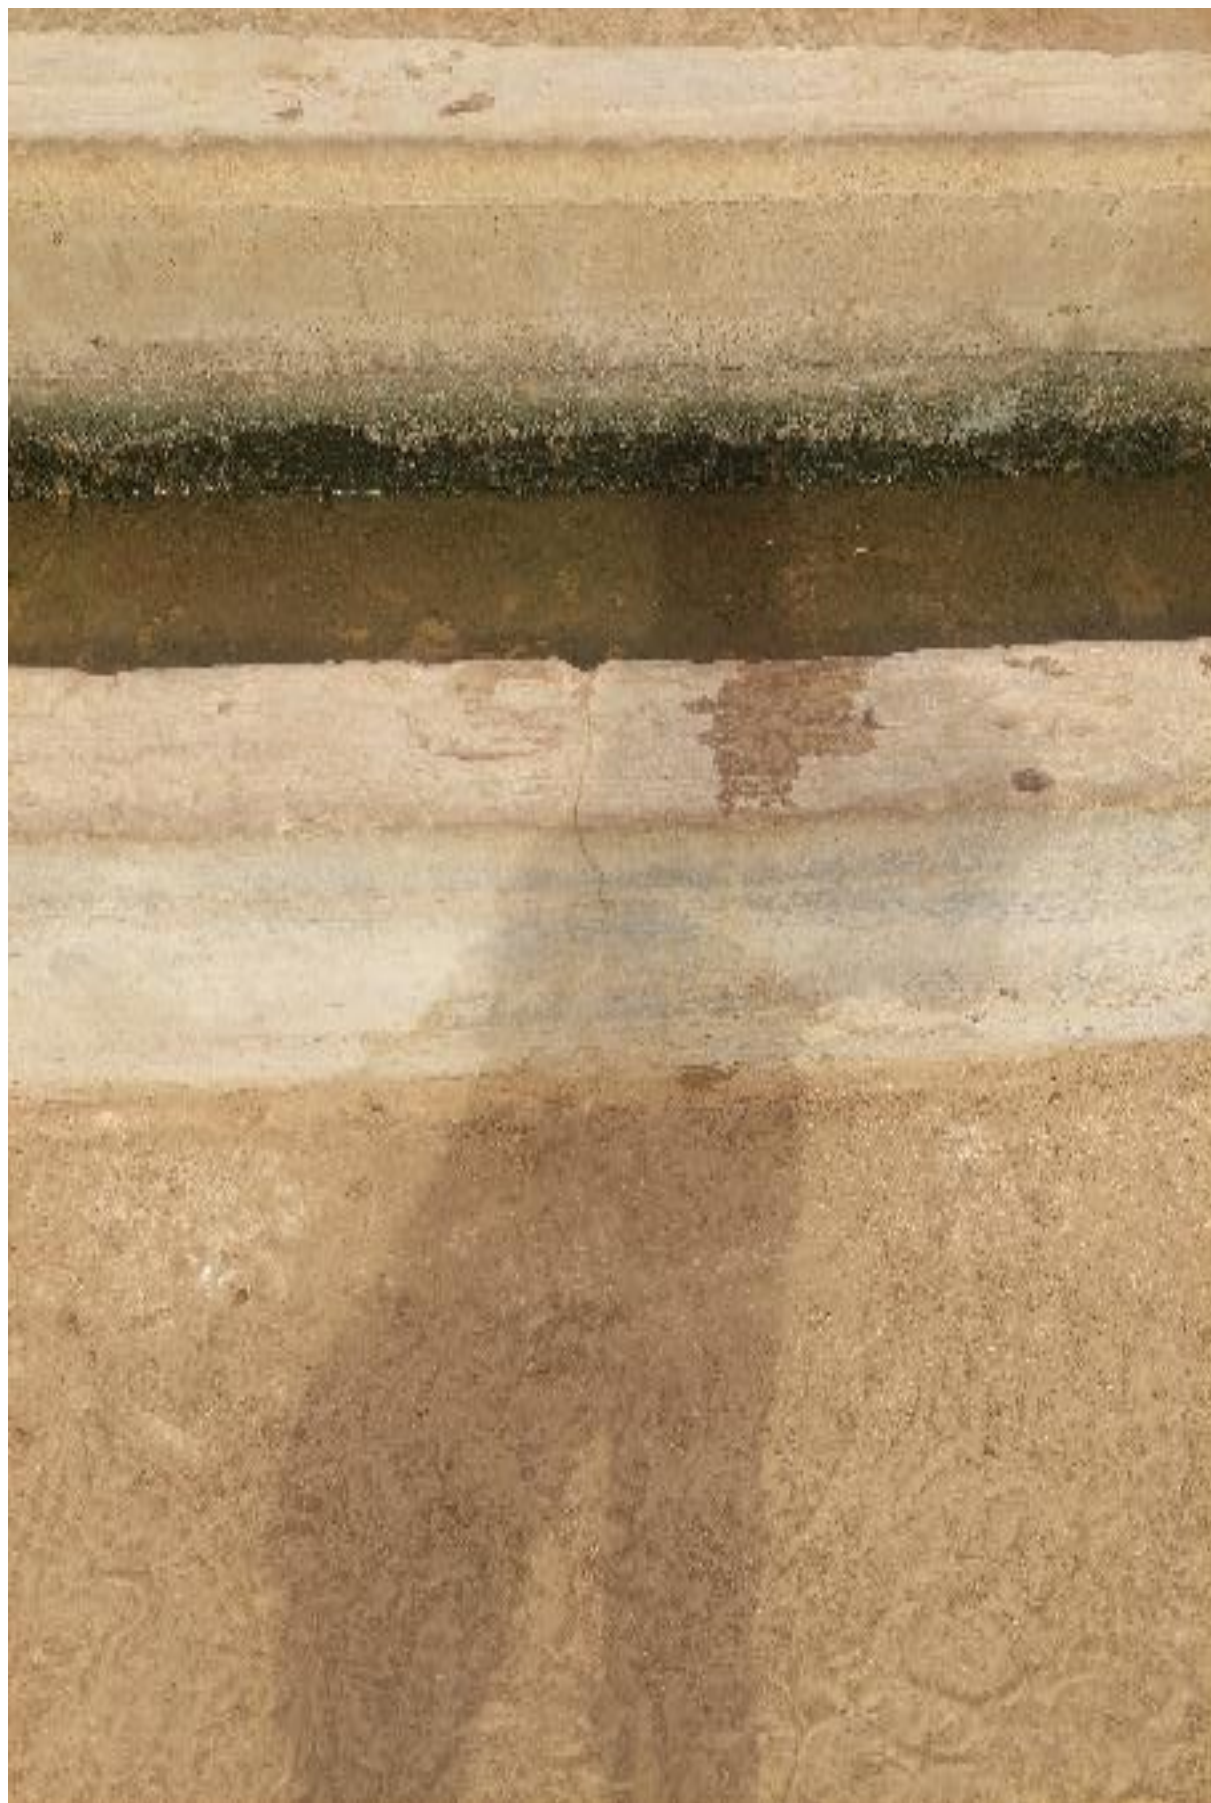
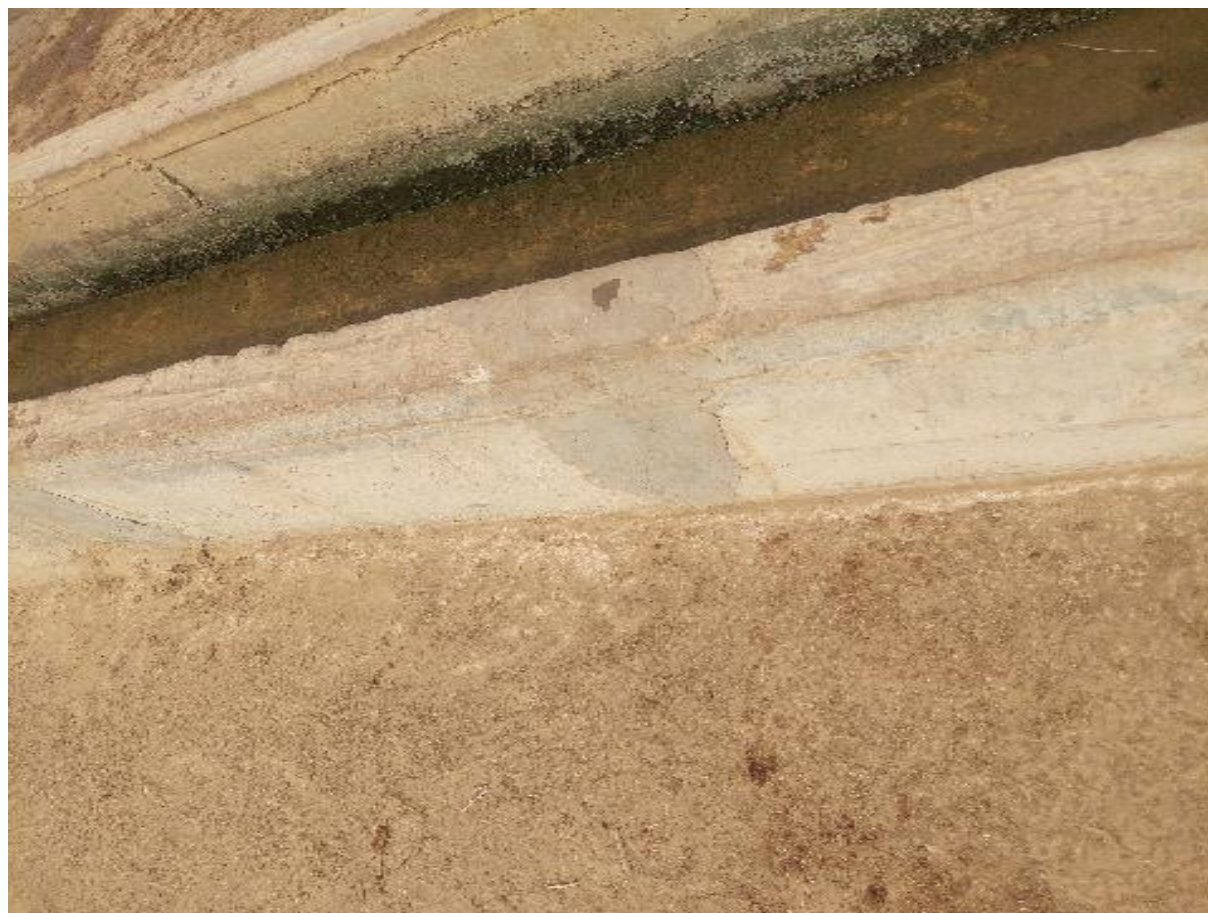
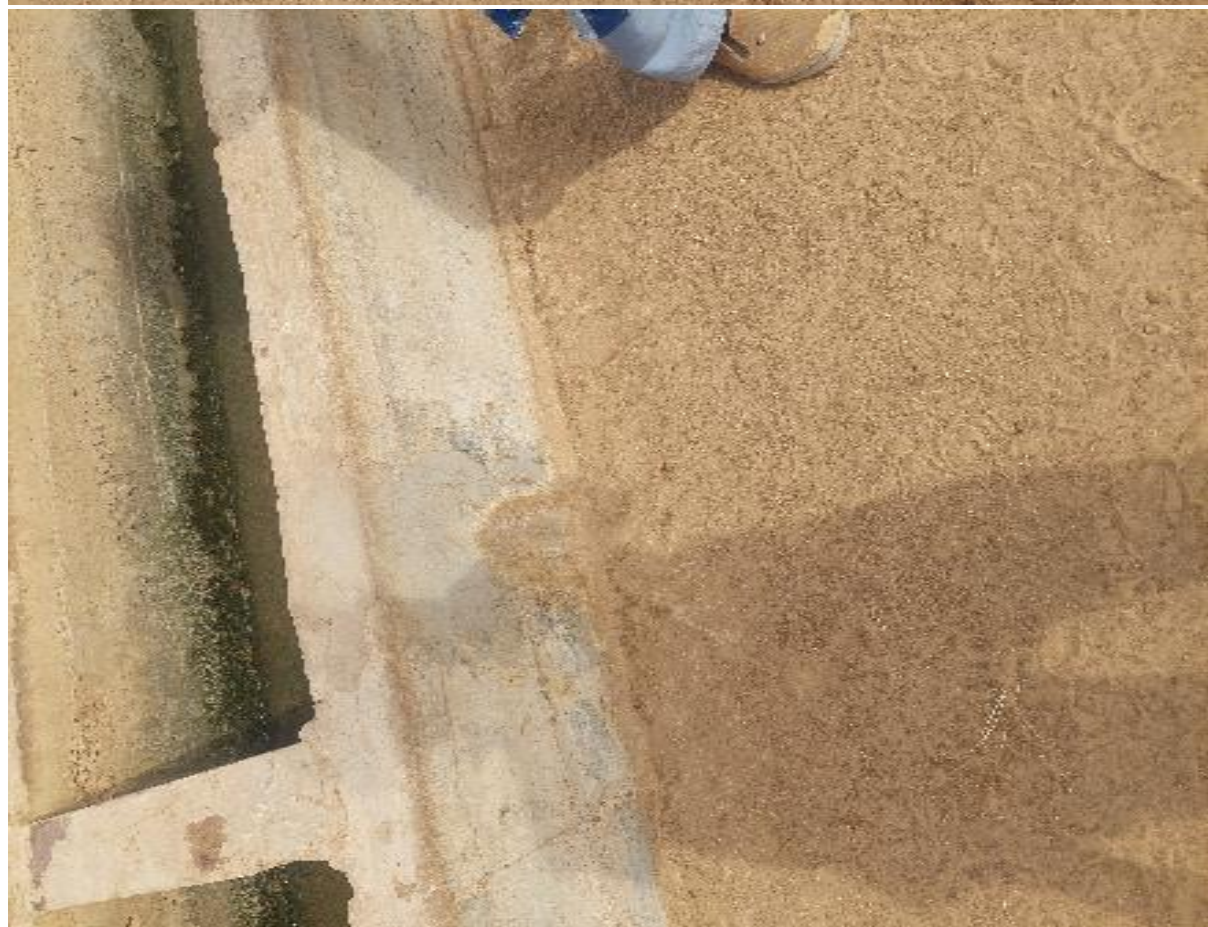
**Image 3** : Apparition de fissures sur les voiles des abreuvoirs

**Constat N°2** : Nous observons des fissures sur les voiles des abreuvoirs.

**Recommandation N°2 :** Nous recommandons au MEPA/PRAPS de veiller à réparer ces fissures pour éviter les pertes. Pour cela, il faudra les agrandir, poncer légèrement les bords de la fissure, dépoussiérer soigneusement et passer un pinceau humide à l'intérieur et à l'extérieur de la fissure, boucher la fissure en débordant un peu et laisser l'enduit (sable, ciment et grain de riz) faire un petit bourrelet en veillant à ne pas le lisser car il se rétracte un peu en séchant. Une fois la couche sèche, il faut appliquer sur le bourrelet une nouvelle couche d'enduit (sable, ciment et grain de riz) après avoir gratté la couche en place pour faciliter l'accrochage et enlever les sardines.

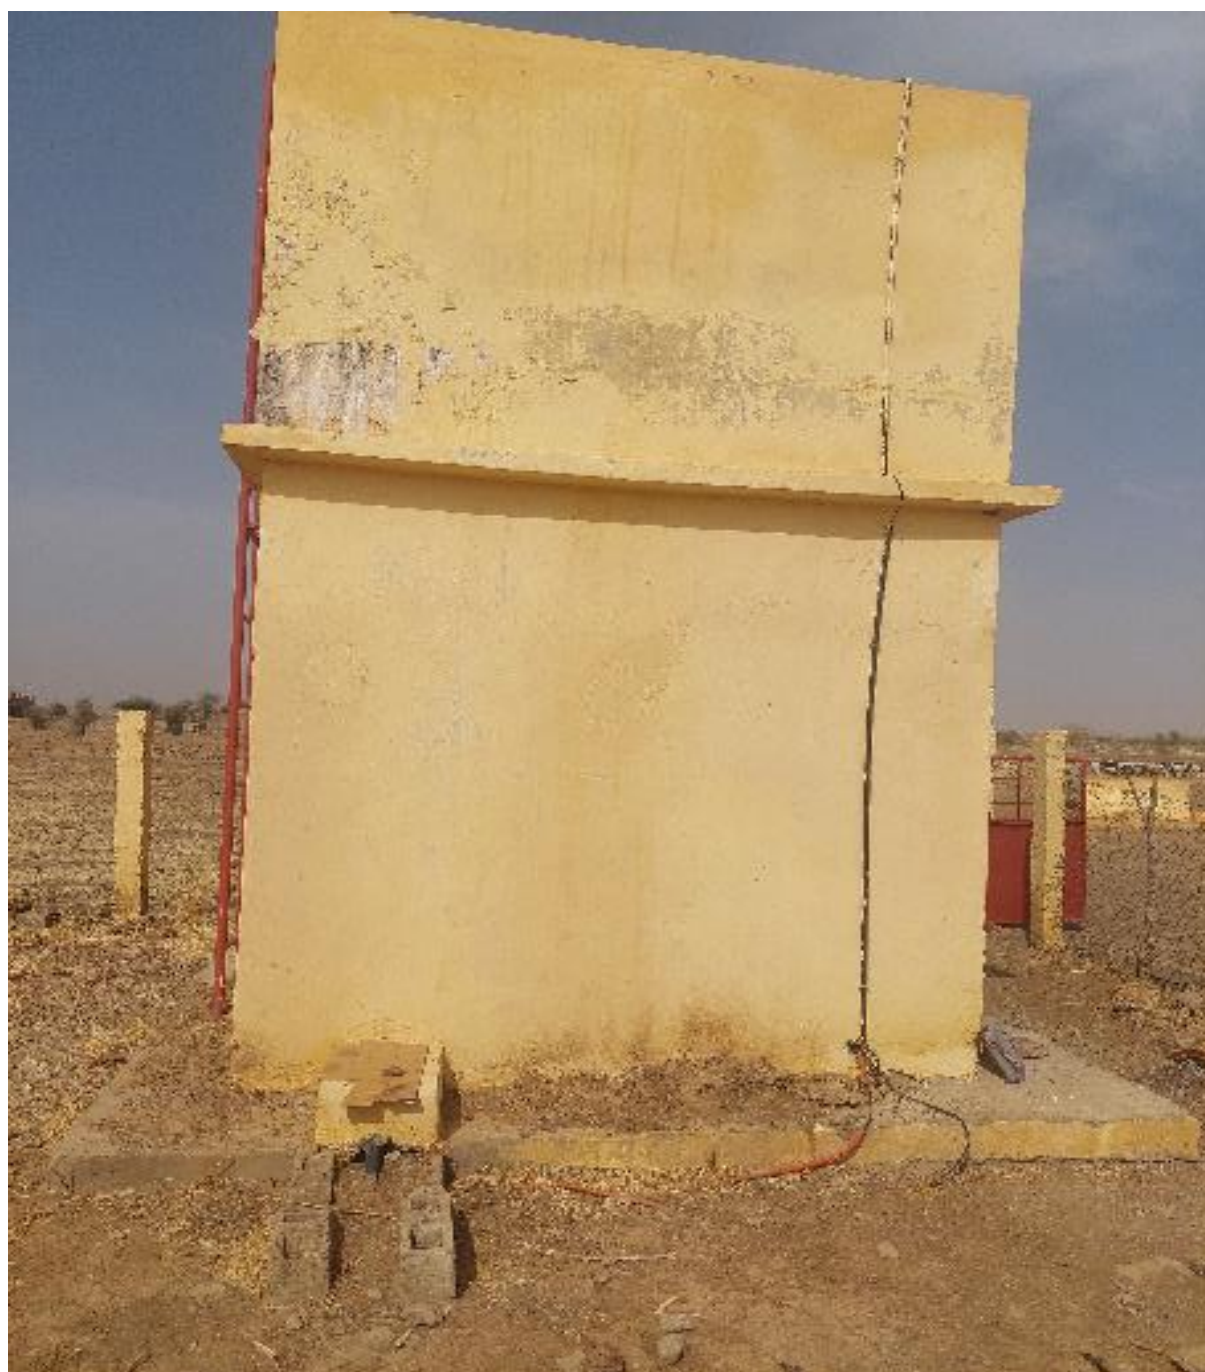
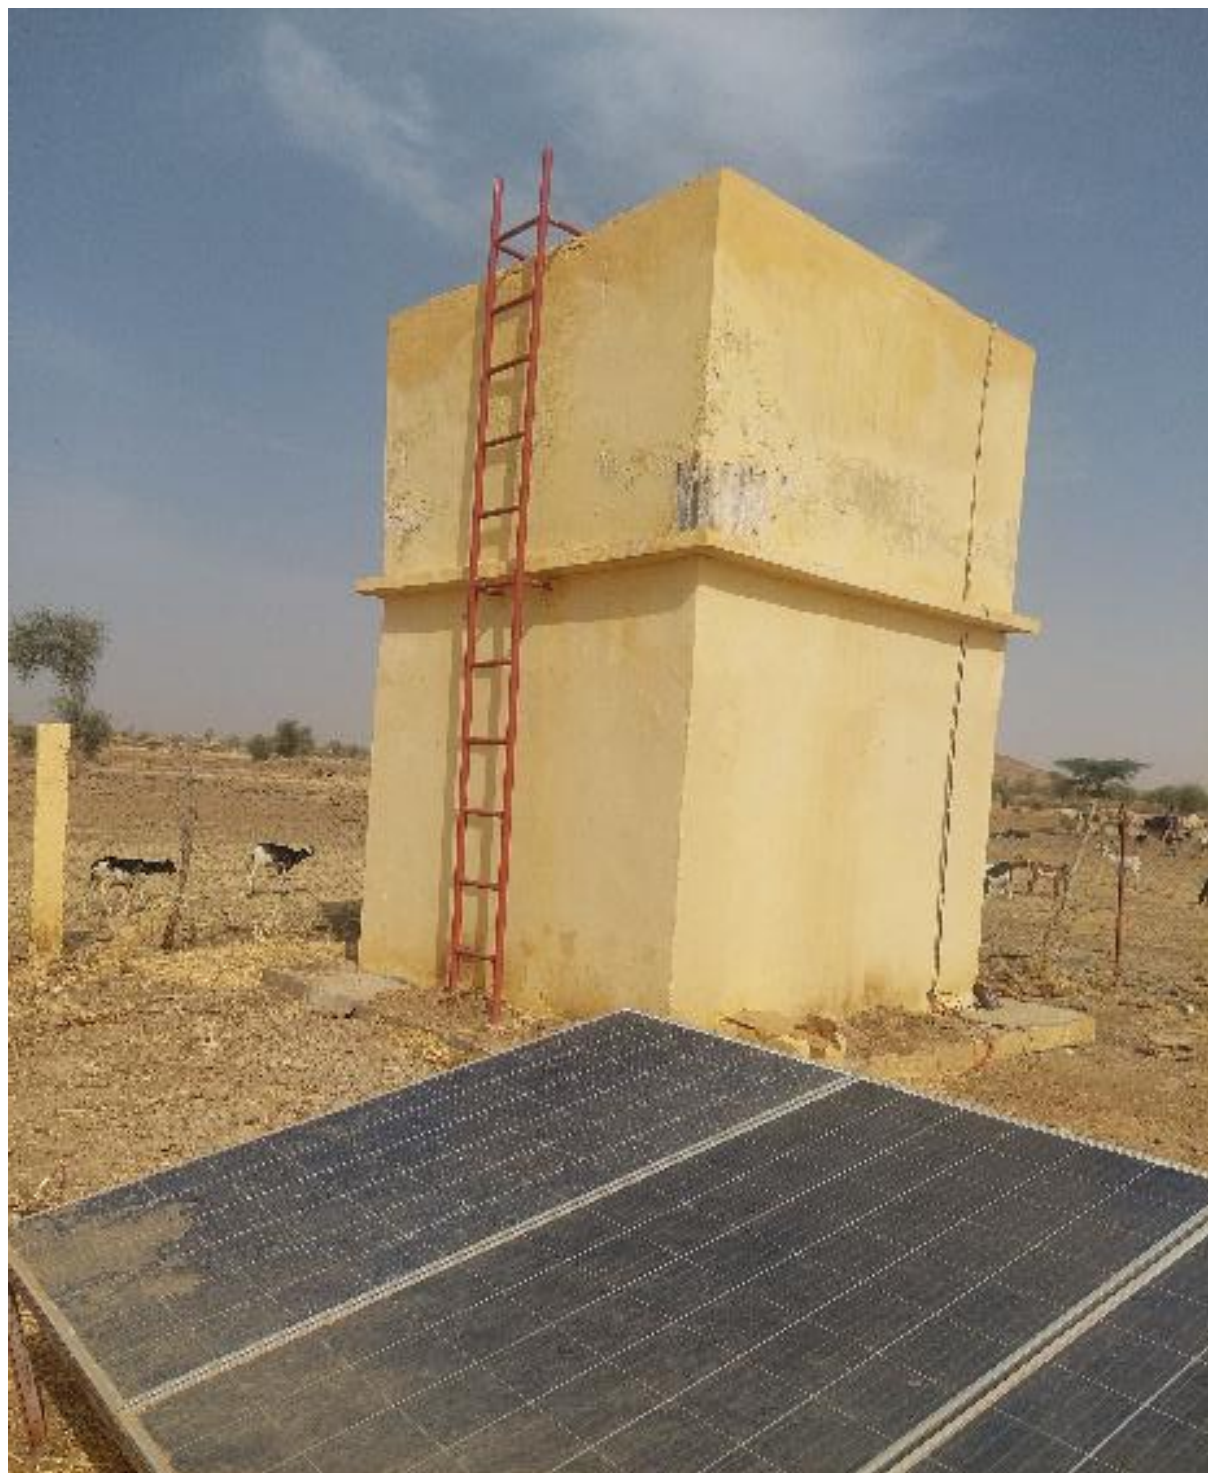
**Image 5 :** Traces d'humidité sur la cuve du château d'eau

**Constat N°4 :** Nous notons des traces d'humidité sur la cuve du château d'eau.

**Recommandation N°4 :** Nous recommandons au MEPA/PRAPS de veiller à la réalisation des travaux de cuvelage. Le cuvelage permettra d'éviter les fuites et d'eau et sécurisera l'ouvrage.

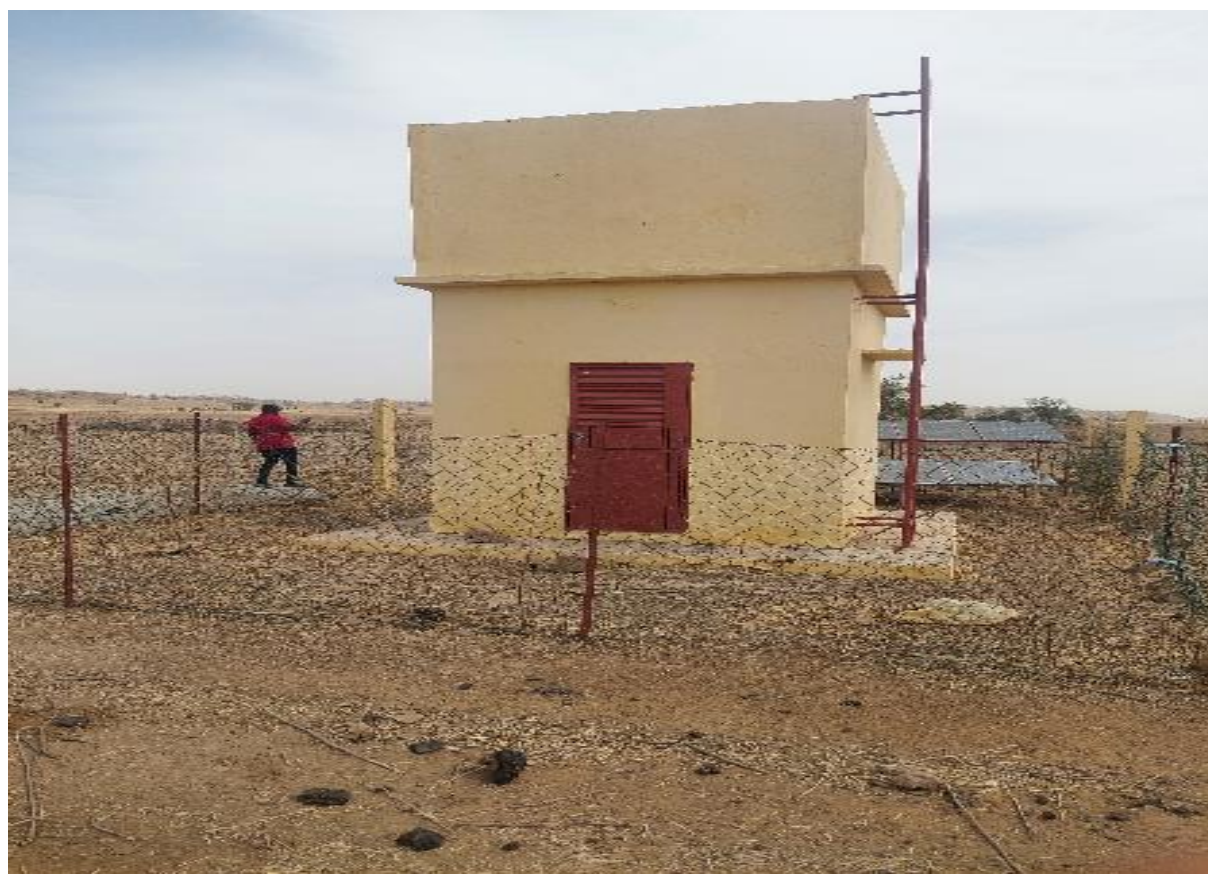
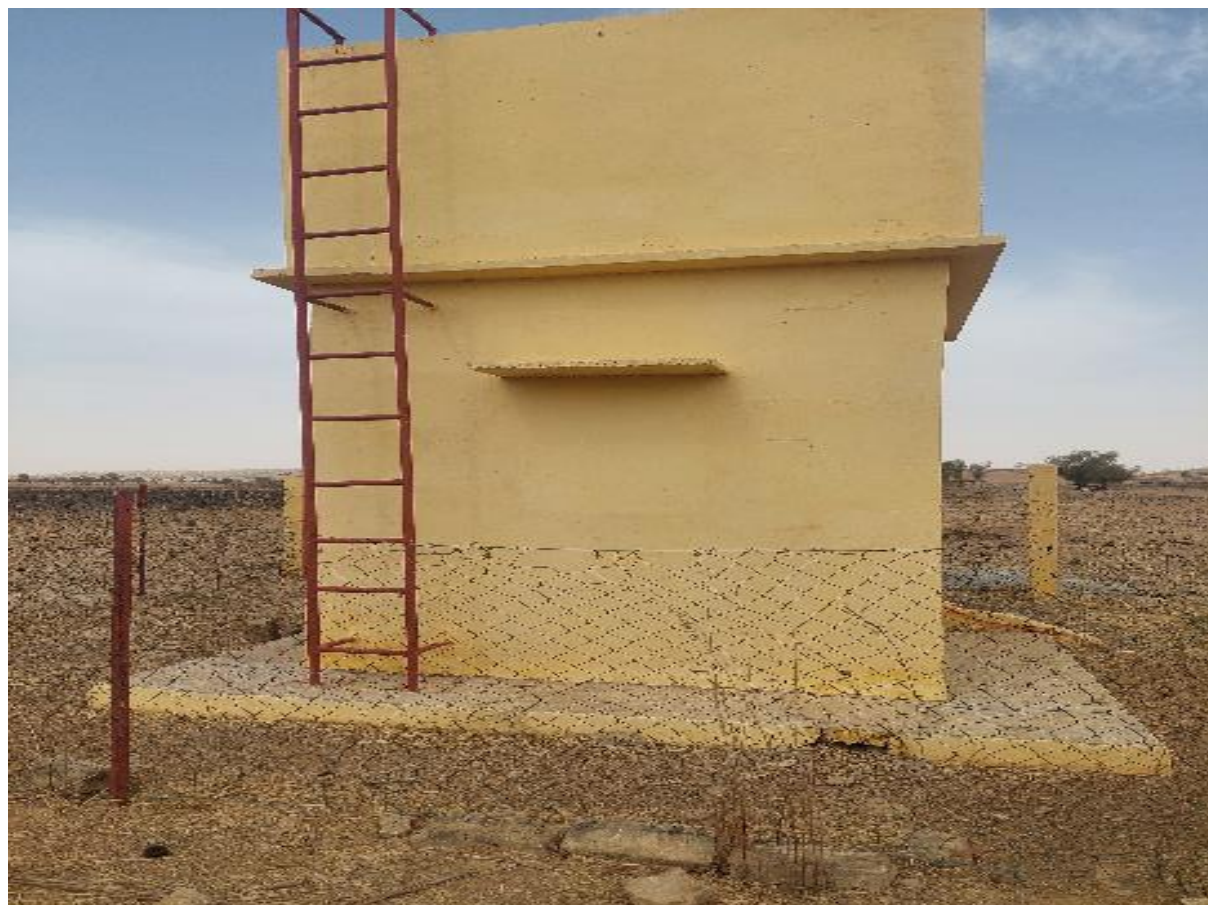
**Image 7** : Traces d'humidité sur la cuve du château d'eau

**Constat N°1 :** Nous notons des traces d'humidité sur la cuve du château d'eau.

**Recommandation N°1** : Nous recommandons au MEPA/PRAPS de veiller à la réalisation des travaux de cuvelage. Le cuvelage permettra d'éviter les fuites et d'eau et sécurisera l'ouvrage.

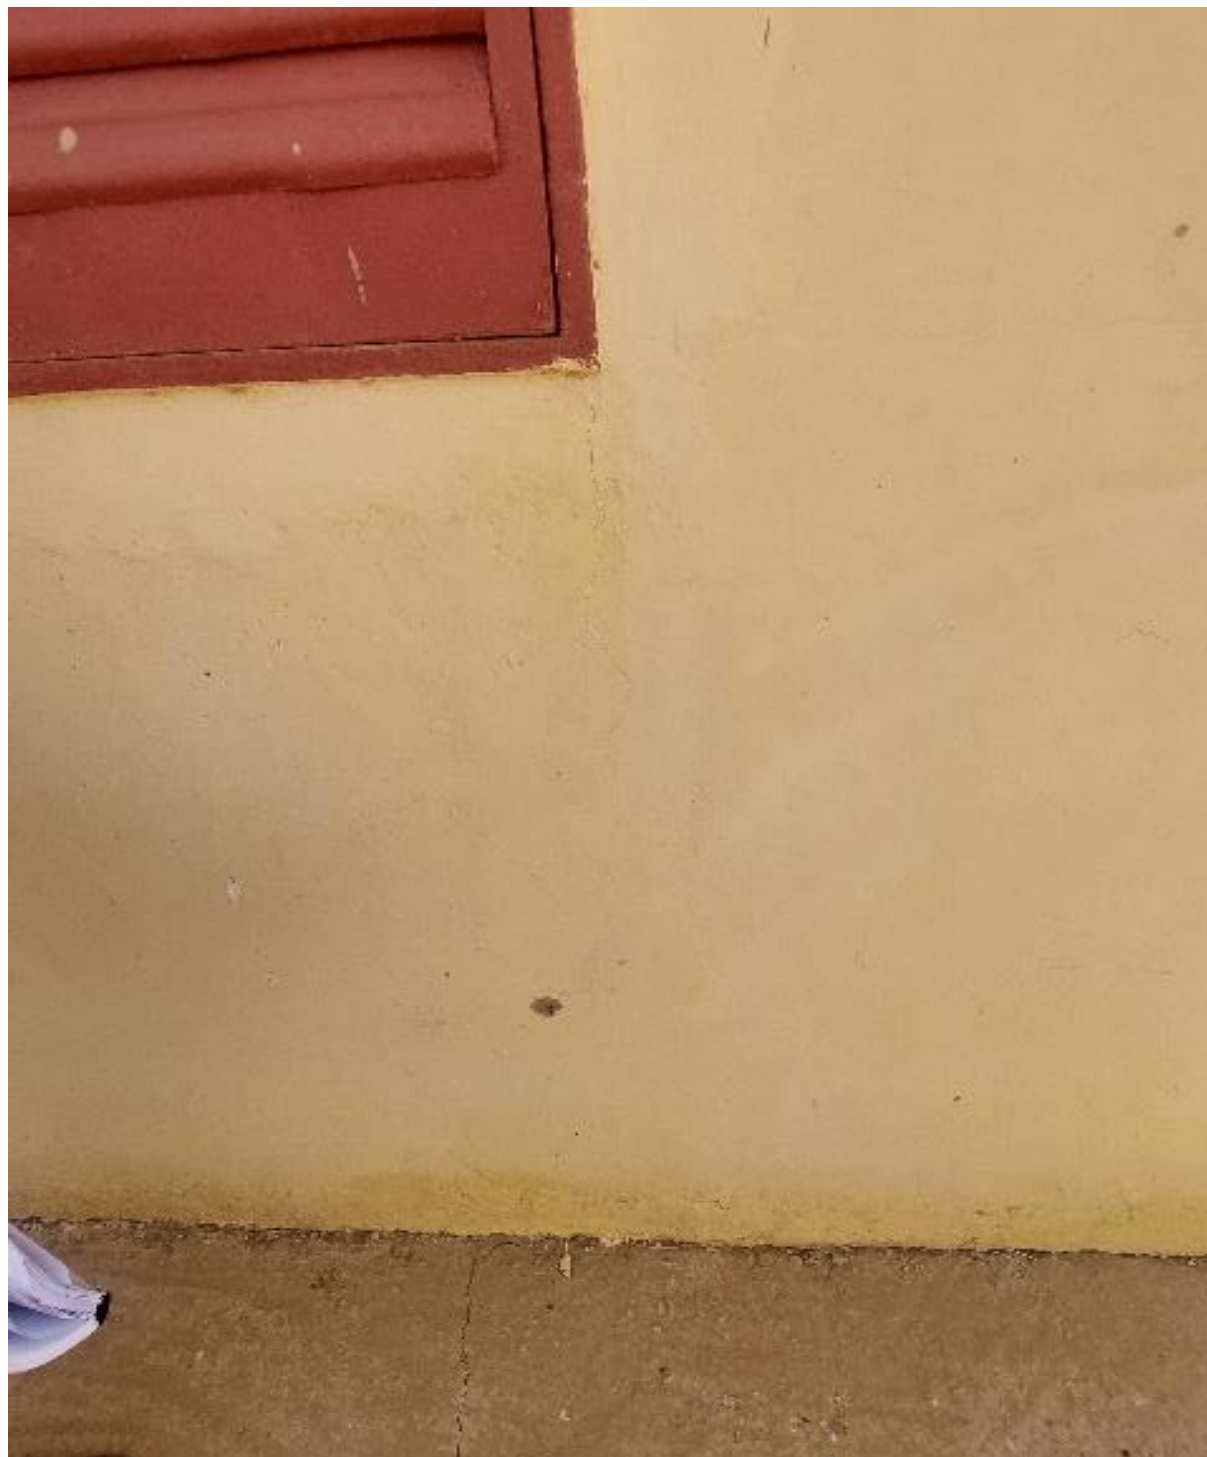
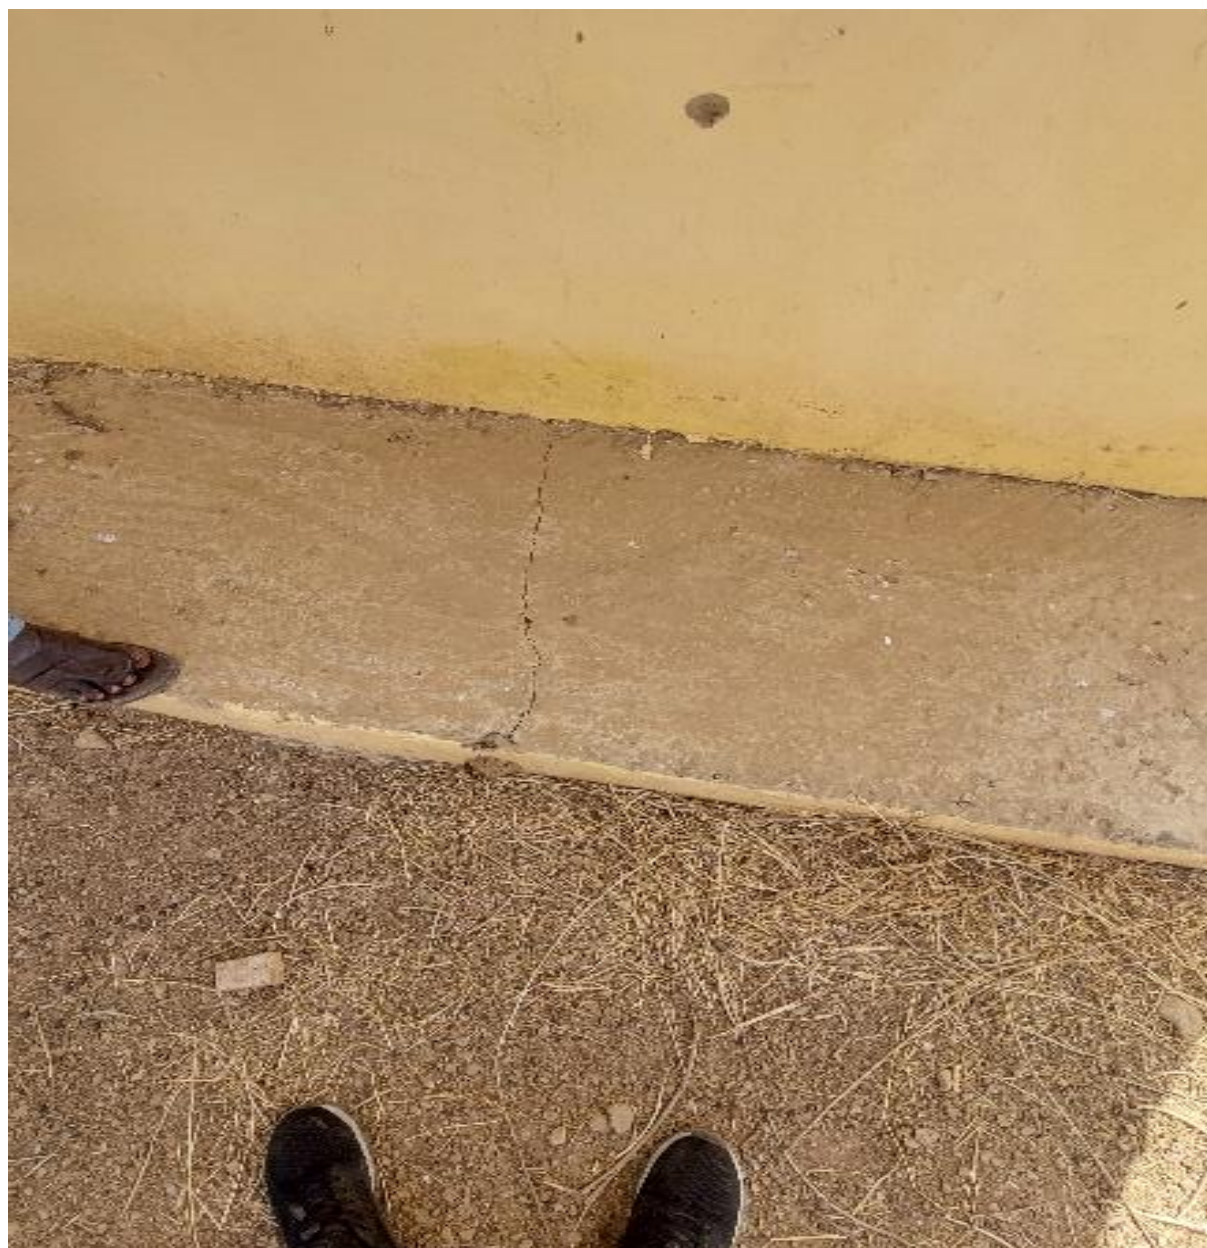
**Image 8** : Apparition de fissures sur la maçonnerie et les revers d'eau

**Constat N°2** : Nous observons la présence de fissures sur la maçonnerie et les revers d'eau.

**Recommandation N°2 :** Nous recommandons au MEPA/PRAPS de veiller à réparer ces fissures. Pour cela, il faudra les agrandir, poncer légèrement les bords de la fissure, dépoussiérer soigneusement et passer un pinceau humide à l'intérieur et à l'extérieur de la fissure, boucher la fissure en débordant un peu et laisser l'enduit (sable, ciment et grain de riz) faire un petit bourrelet en veillant à ne pas le lisser car il se rétracte un peu en séchant.

Une fois la couche sèche, il faut appliquer sur le bourrelet une nouvelle couche d'enduit (sable, ciment et grain de riz) après avoir gratté la couche en place pour faciliter l'accrochage et enlever les sardines.

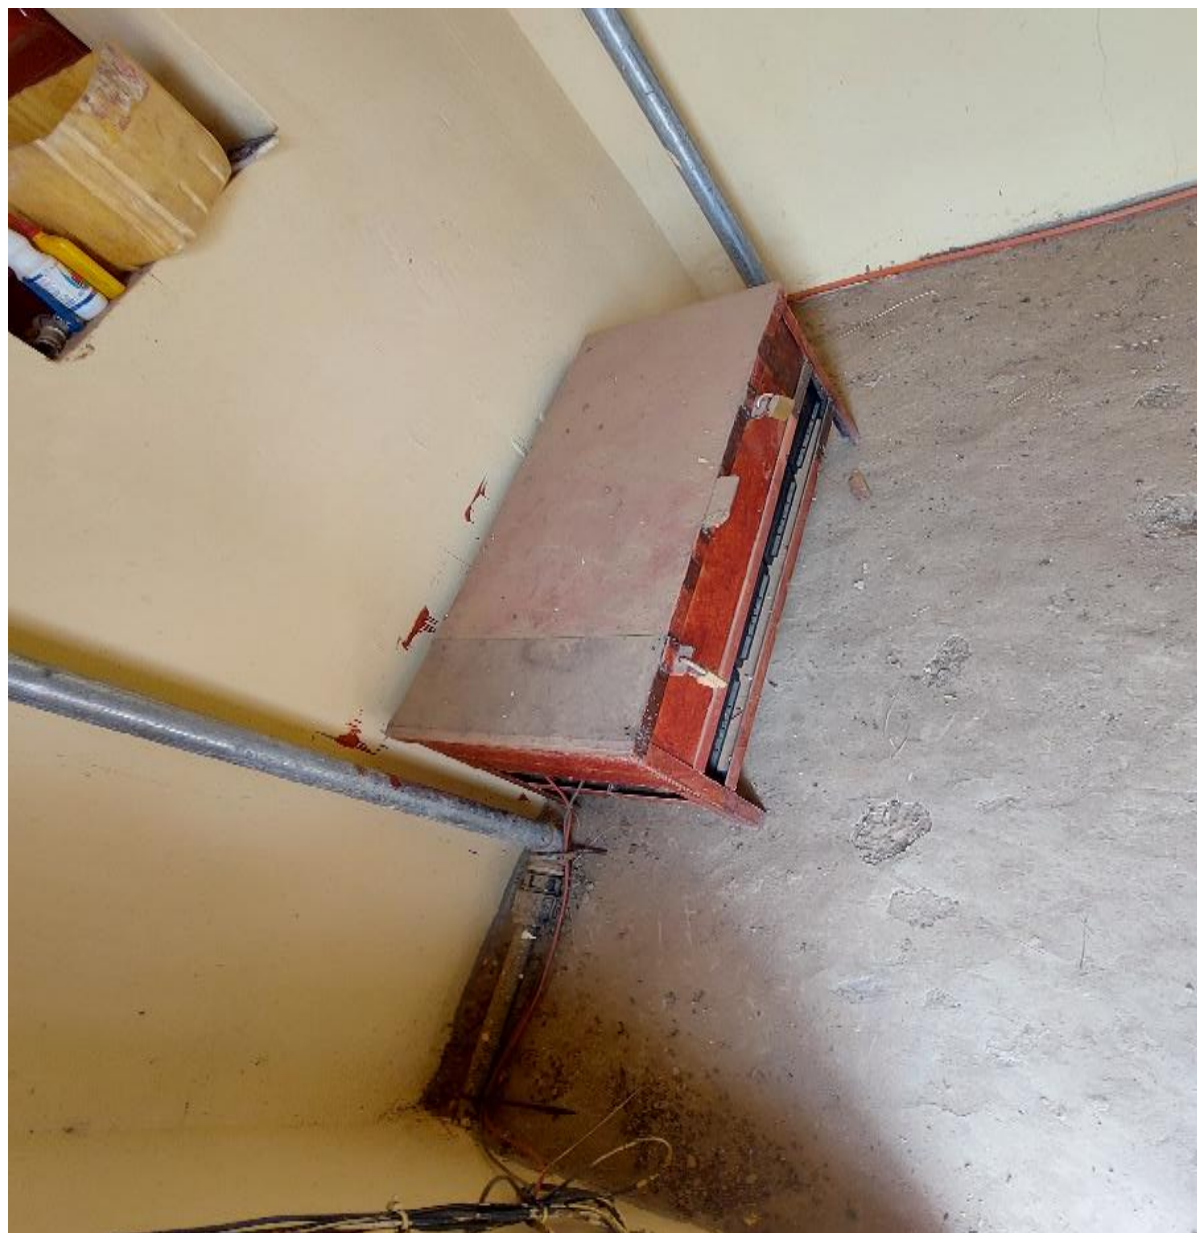
**Image 12 :** Défaillances des batteries et du groupe électrogène

**Constat N°1 :** Nous observons que les batteries solaires ainsi que le groupe électrogène, mis en place pour pallier le dysfonctionnement des batteries, ne fonctionnent pas. Ainsi, la pompe ne peut pas fonctionner sans énergie. Cette situation explique les problèmes d'eau observés sur le site.

**Recommandation N°1 :** Nous recommandons au MEPA/PRAPS de veiller au renouvellement des batteries et groupe électrogène. Aussi, il doit veiller à l'entretien périodique du matériel mis à la disposition des villageois.
