## AUTORITÉ DE RÉGULATION DE LA COMMANDE PUBLIQUE (ARCOP)

**AUDIT TECHNIQUE INDÉPENDANT DES MARCHES EXÉCUTÉS  
EN 2021 DANS LE DOMAINE DES INFRASTRUCTURES SCOLAIRES,  
SANITAIRES, BÂTIMENTS ET ÉDIFICES PUBLICS ET HYDRAULIQUES**

**PROJET 9 : TRAVAUX D'ACHÈVEMENT DU PROJET DE CONSTRUCTION D'UN  
LABORATOIRE A L'UNIVERSITÉ GASTON BERGE DE SAINT LOUIS**

**Rapport définitif**

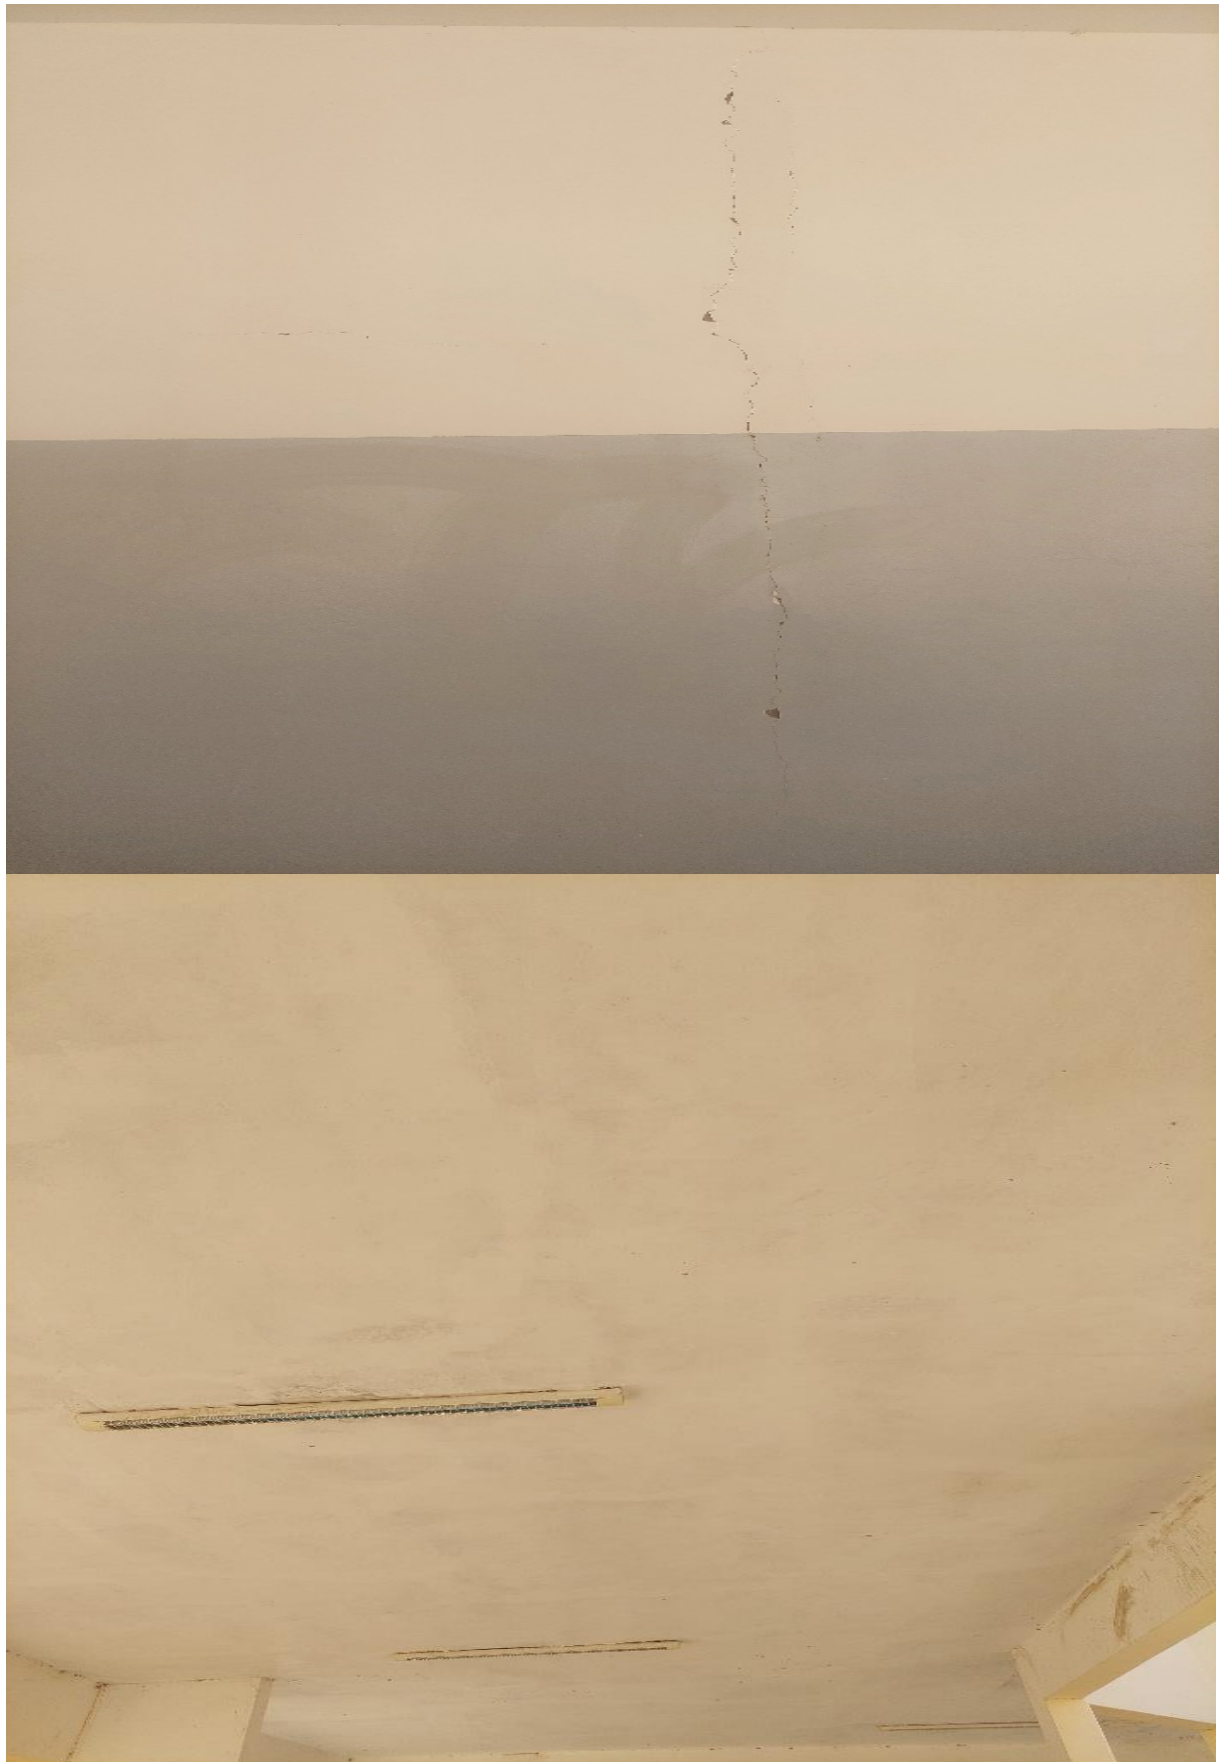
**Constat N°1 : Nous observons des fissures sur les murs et les planchers du bâtiment.**

**Image 2** : Bâtiment 1 x 5 : Fissures sur les murs et les planchers

**Recommandation N°1 :** Nous recommandons au MESRI de veiller à réparer ces fissures. Pour cela, il faudra les agrandir, poncer légèrement les bords de la fissure, dépoussiérer soigneusement et passer un pinceau humide à l'intérieur et à l'extérieur de la fissure, boucher la fissure en débordant un peu et laisser l'enduit (sable, ciment et grain de riz) faire un petit bourrelet en veillant à ne pas le lisser car il se rétracte un peu en séchant.

Une fois la couche sèche, il faut appliquer sur le bourrelet une nouvelle couche d'enduit (sable, ciment et grain de riz) après avoir gratté la couche en place pour faciliter l'accrochage et enlever les sardines.

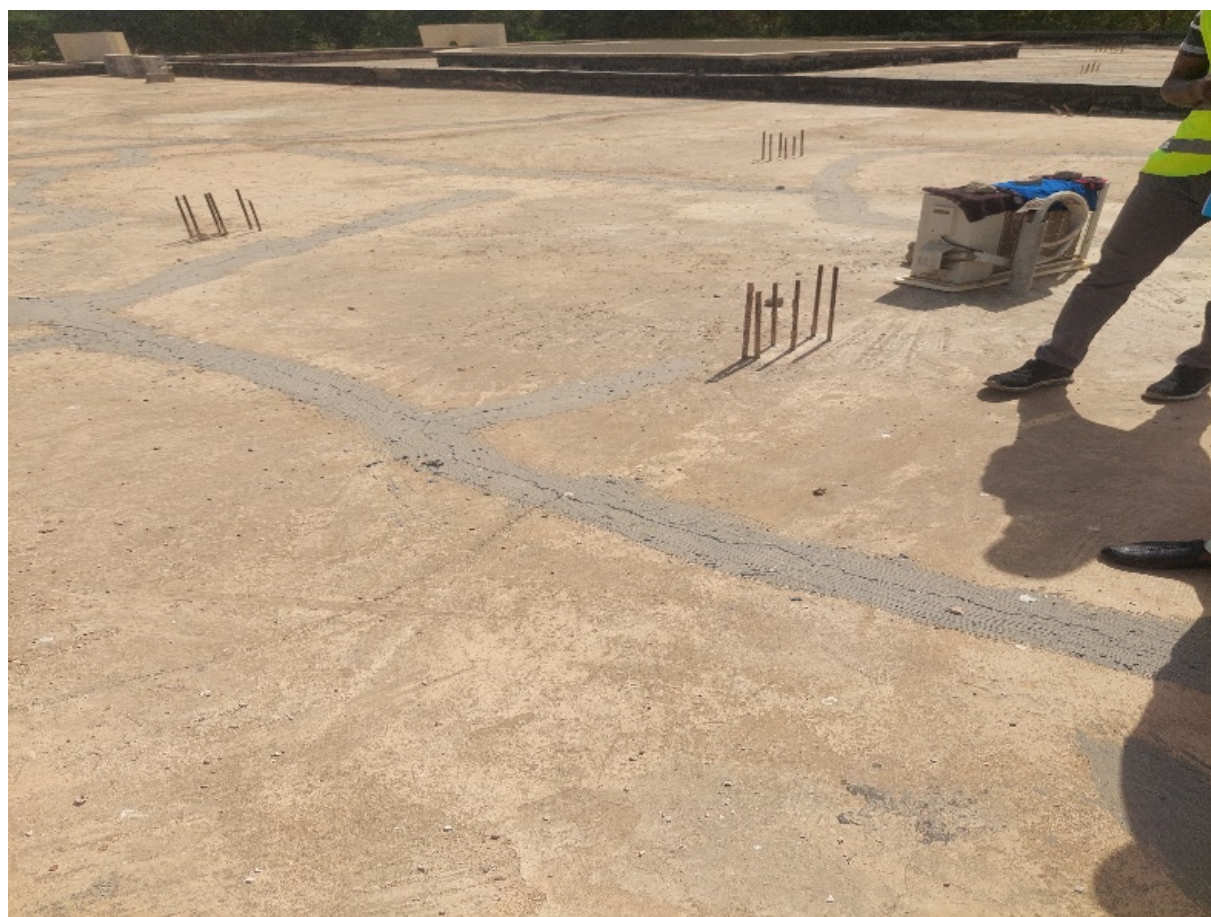
**Constat N°2 :** Nous observons des fissures sur la terrasse.

**Image 3 :** Bâtiment 1 x 5 : Fissures sur la terrasse

**Recommandation N°2 :** Nous recommandons au MESRI de veiller à réparer ces fissures.

Pour cela, il faudra les agrandir, poncer légèrement les bords de la fissure, dépoussiérer soigneusement et passer un pinceau humide à l'intérieur et à l'extérieur de la fissure, boucher la fissure en débordant un peu et laisser l'enduit (sable, ciment et grain de riz) faire un petit bourrelet en veillant à ne pas le lisser car il se rétracte un peu en séchant.

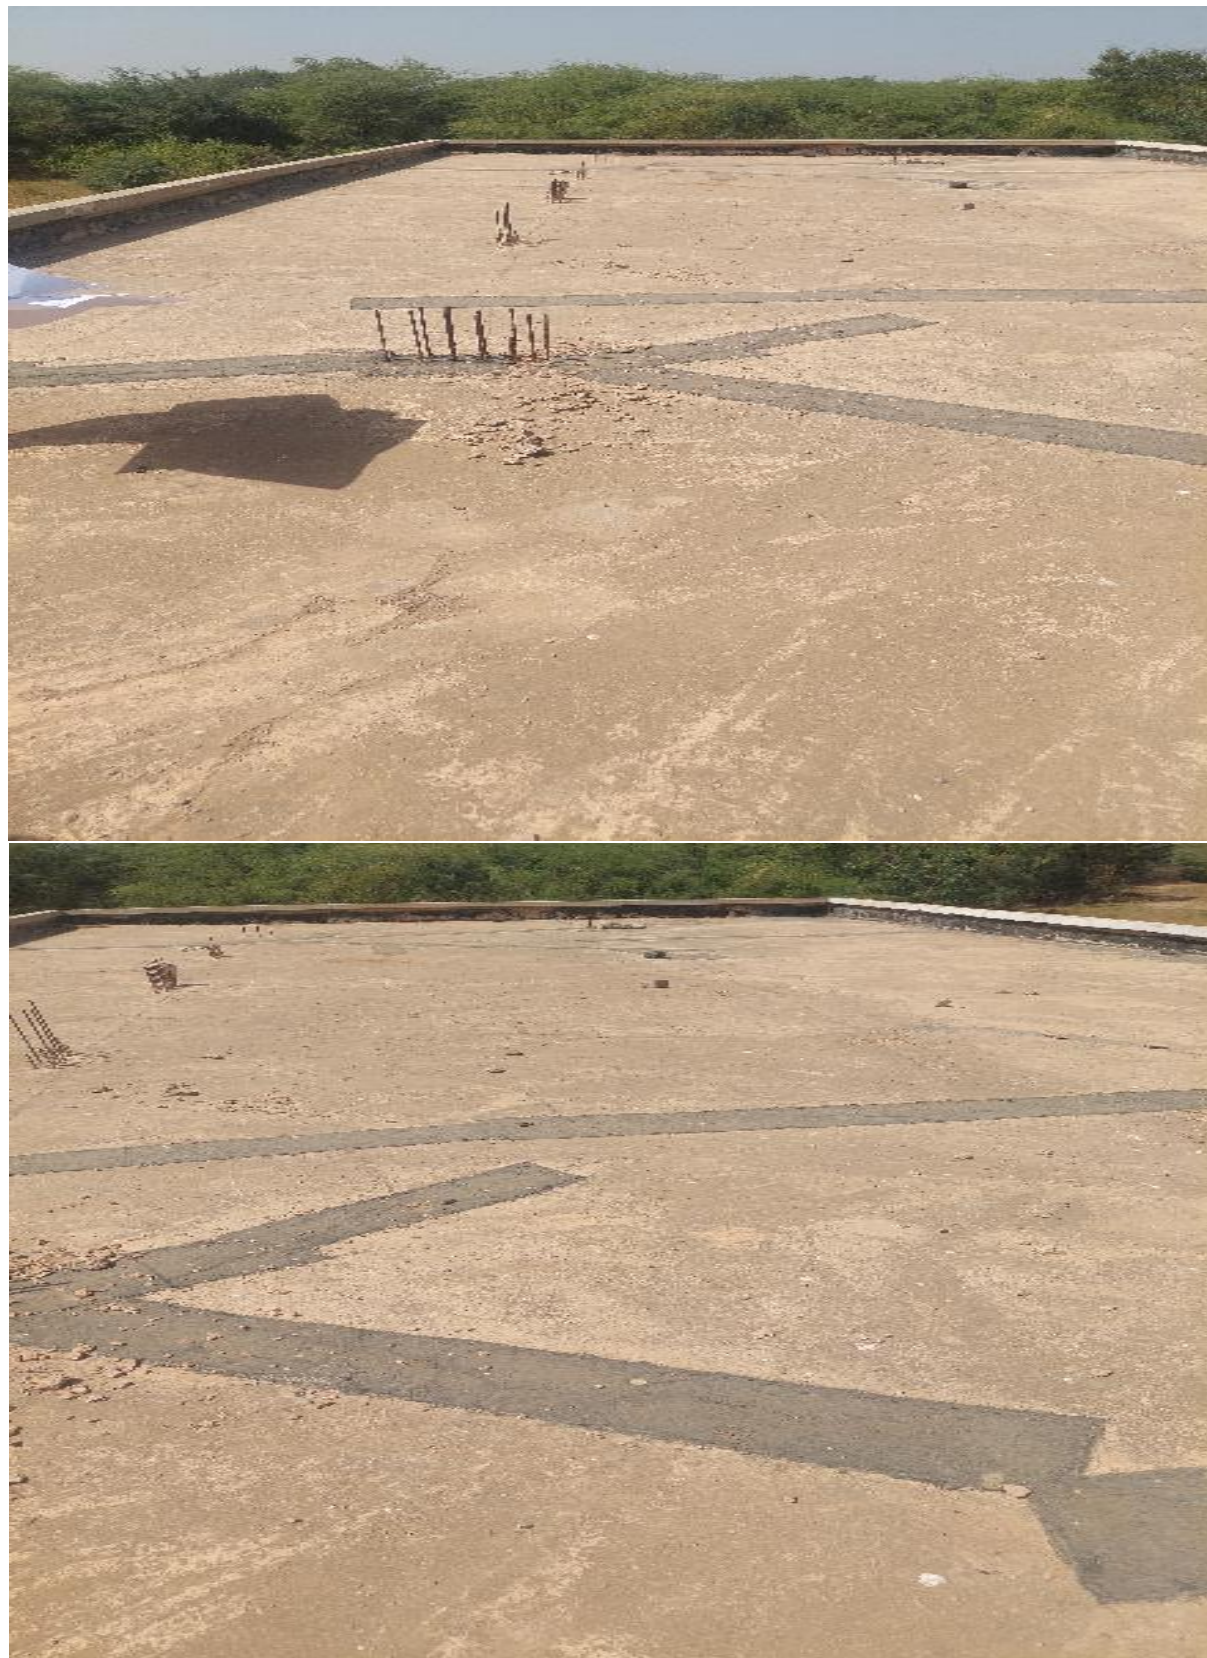
**Constat N°3 :** Nous avons remarqué l'absence d'étanchéité, d'où un risque d'important d'infiltration de l'eau.

**Image 4 :** Bâtiment 1 x 5 : Absence d'étanchéité

**Recommandation N°3 :** Nous recommandons au MESRI de veiller à la réalisation de la forme de pente et des travaux d'étanchéité

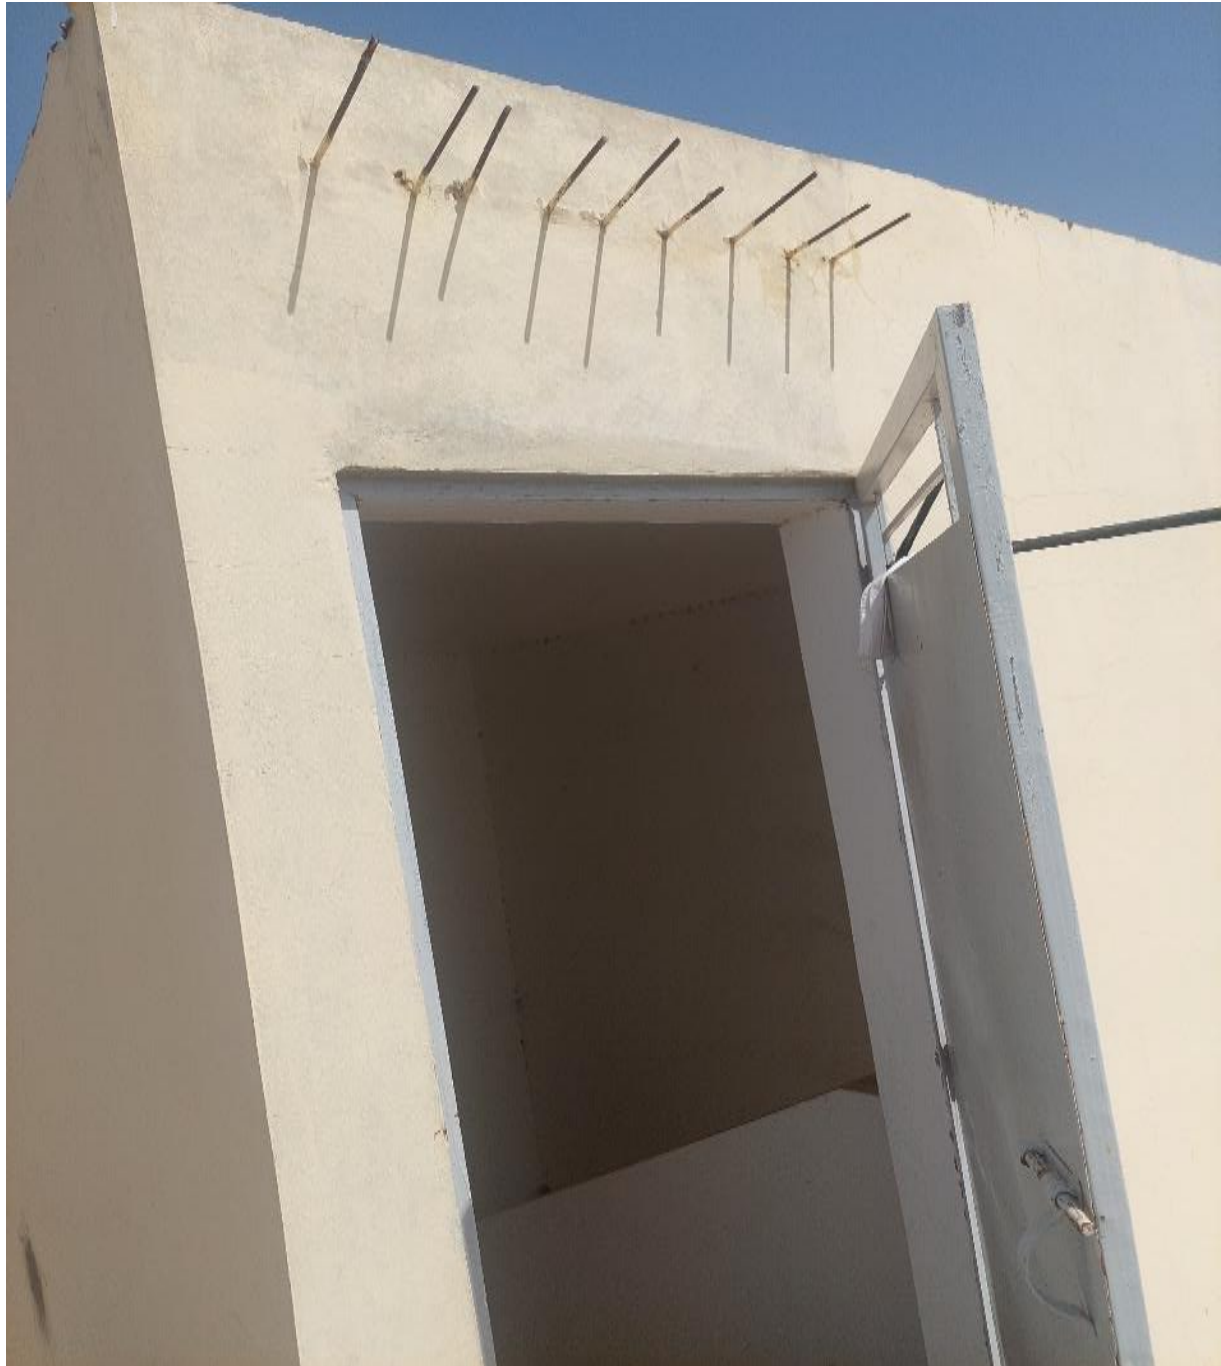
**Constat N°4 :** Un auvent n'a pas été réalisé et nous notons une apparition d'armature en attente.

**Image 5 :** Bâtiment 1 x 5 : Non réalisation d'un auvent et apparition d'une armature

**Recommandation N°4 :** Nous préconisons au MESRI la mise en place des mesures correctives. Réaliser l'auvent conformément aux plans d'exécution mis à notre disposition (plan ARCHII).

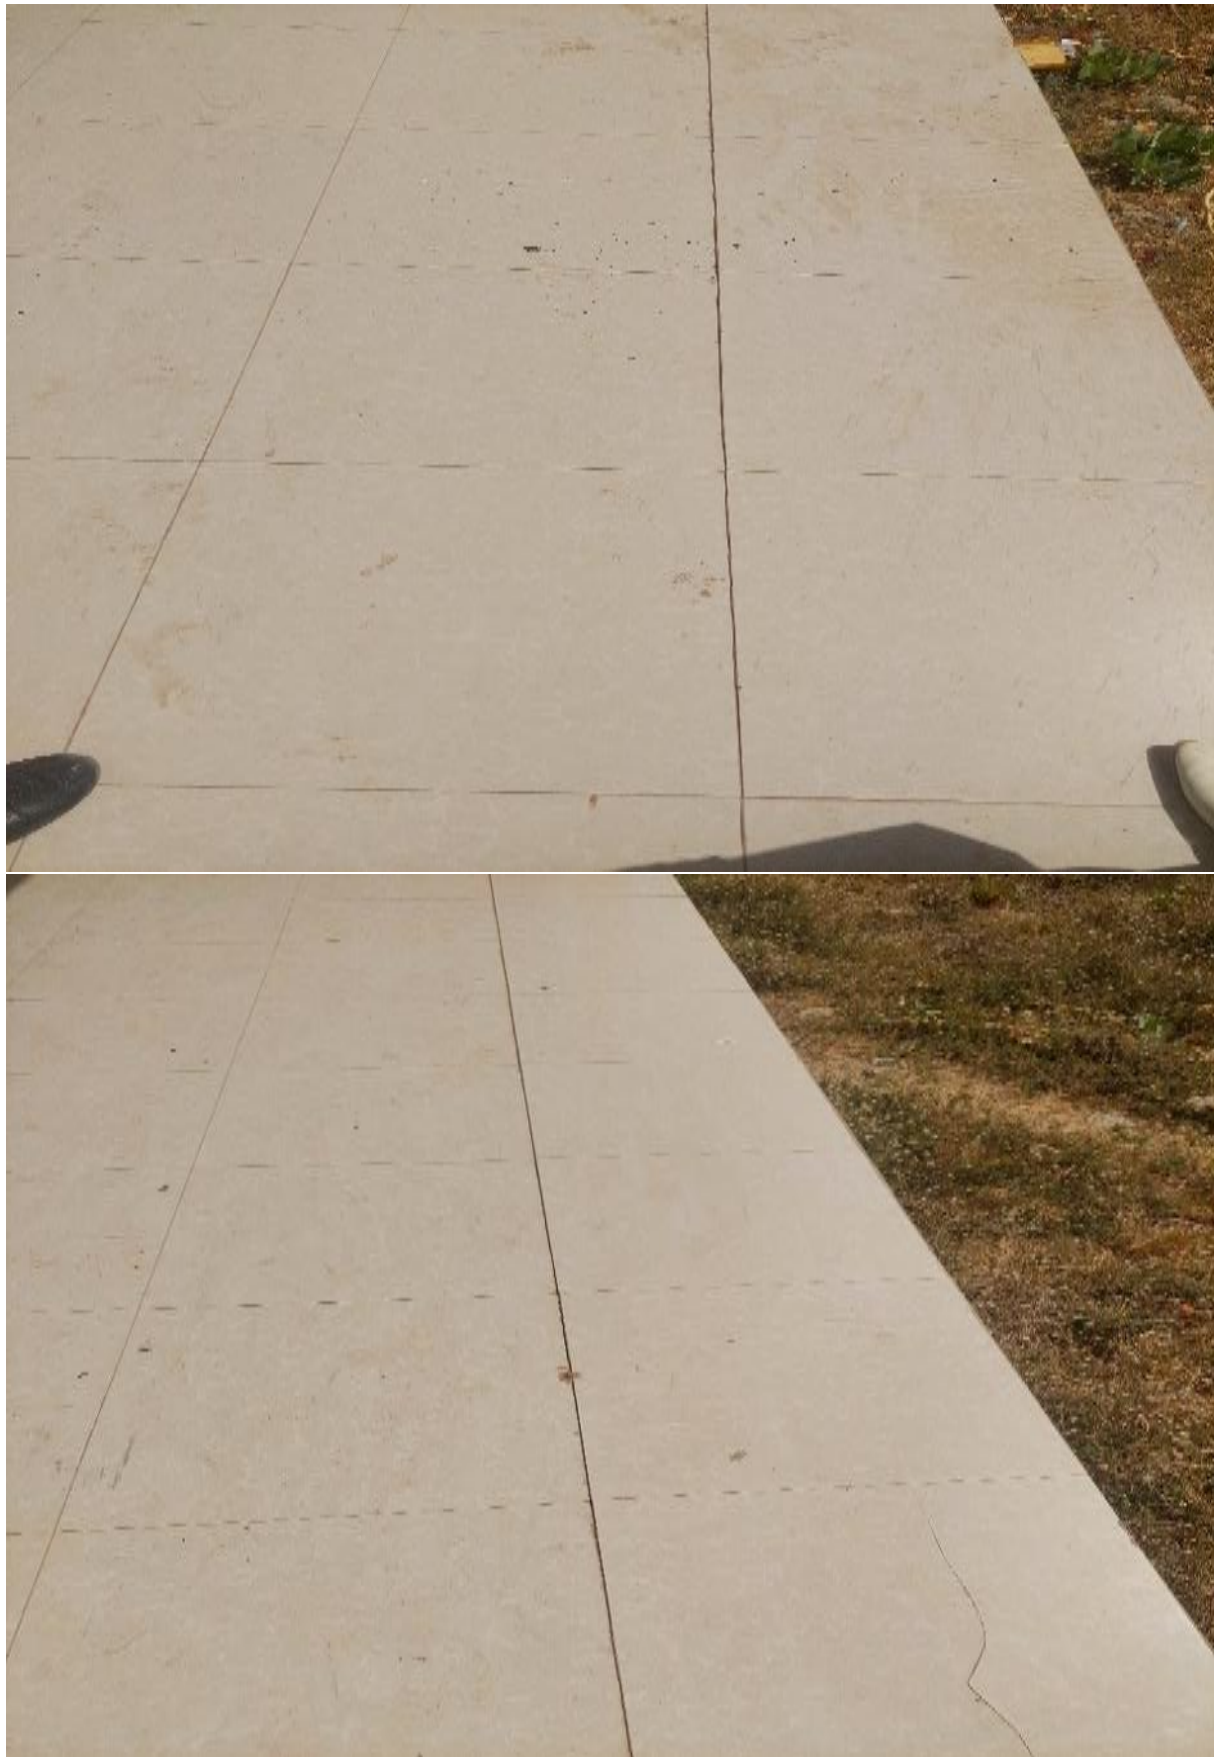
**Constat N°5 :** Nous observons un affaissement de sol du bâtiment.

**Image 6** : Bâtiment 1 x 5 : Affaissement de sol bâtiment

**Recommandation N°5** : Nous préconisons au MESRI le dépôt des carreaux et la correction de l'affaissement.

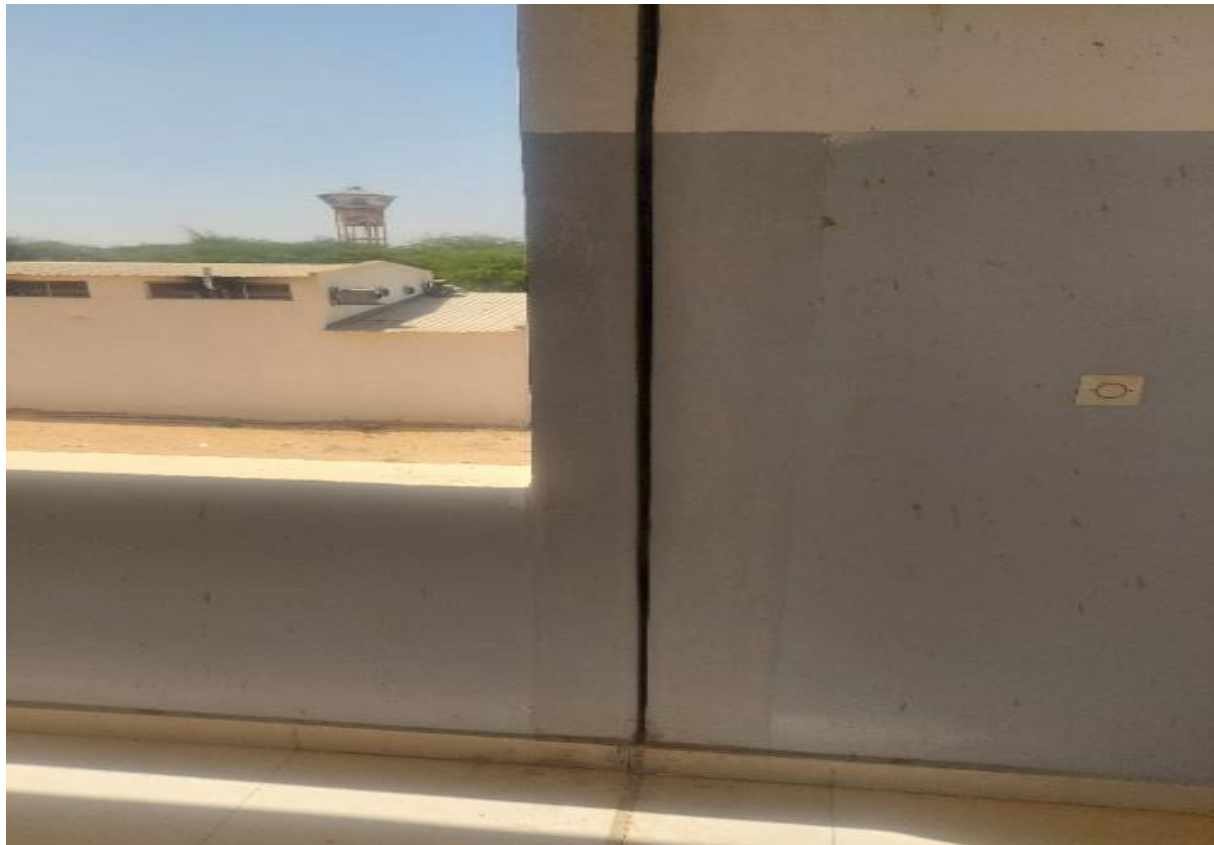
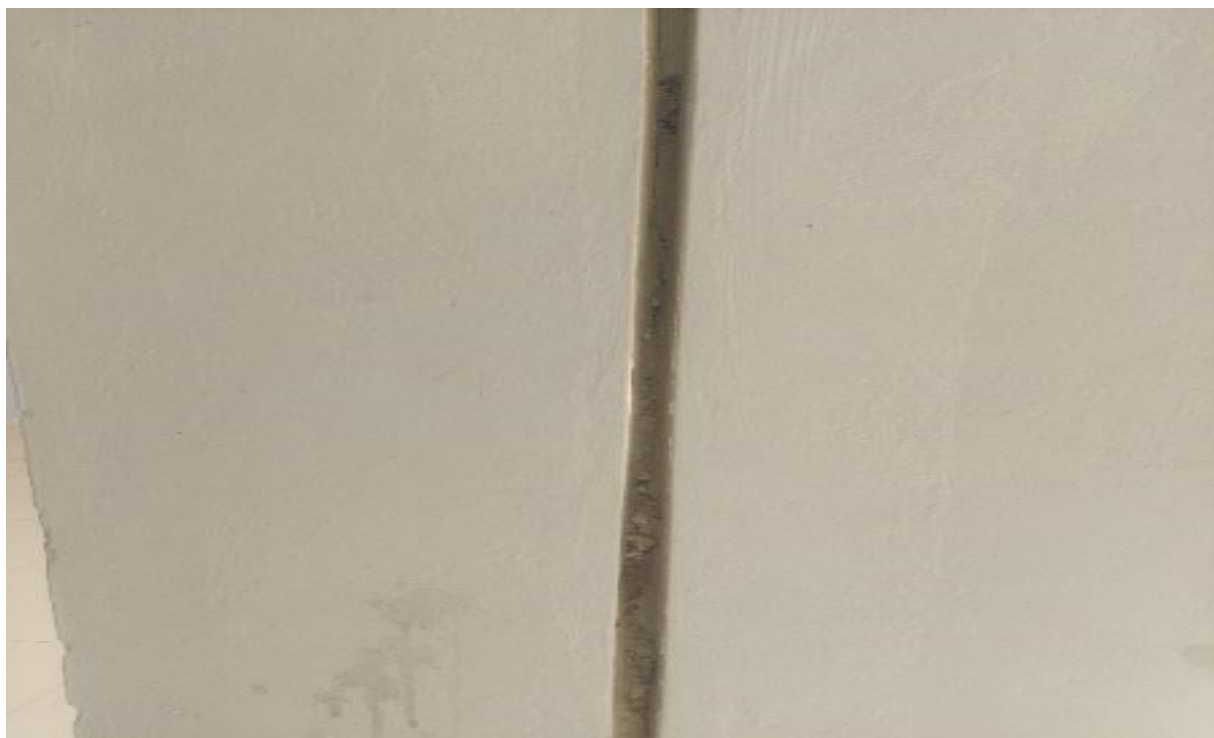
**Image 7** : Bâtiment 1 x 5 : Non traitement du joint de dilatation

**Recommandation N°6 :** Nous préconisons au MESRI le traitement des joints de dilatation conformément au cahier des charges du projet

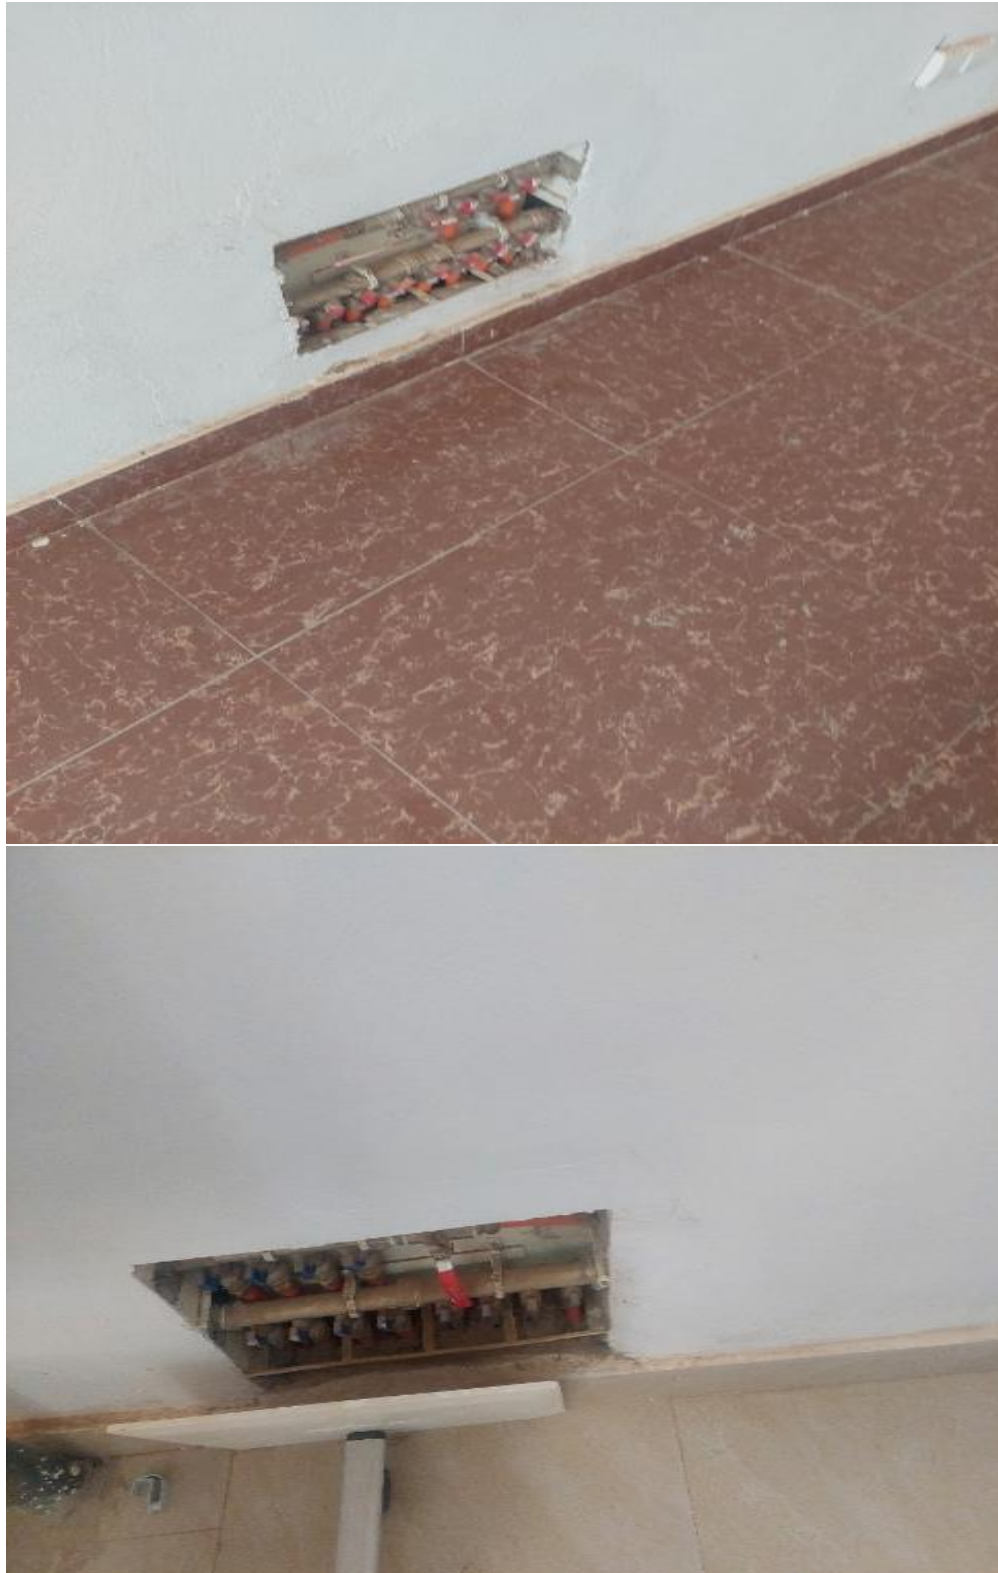
**Constat N°7 :** Les nourrices de plomberie ne sont pas protégées en raison de l'absence d'une couverture, d'où un risque de dégradation de l'installation.

**Image 8 :** Bâtiment 1 x 5 : Absence de couverture des nourrice de plomberie

**Recommandation N°7** : Nous préconisons au MESRI la mise en place de couvercles des nourrices de plomberie.

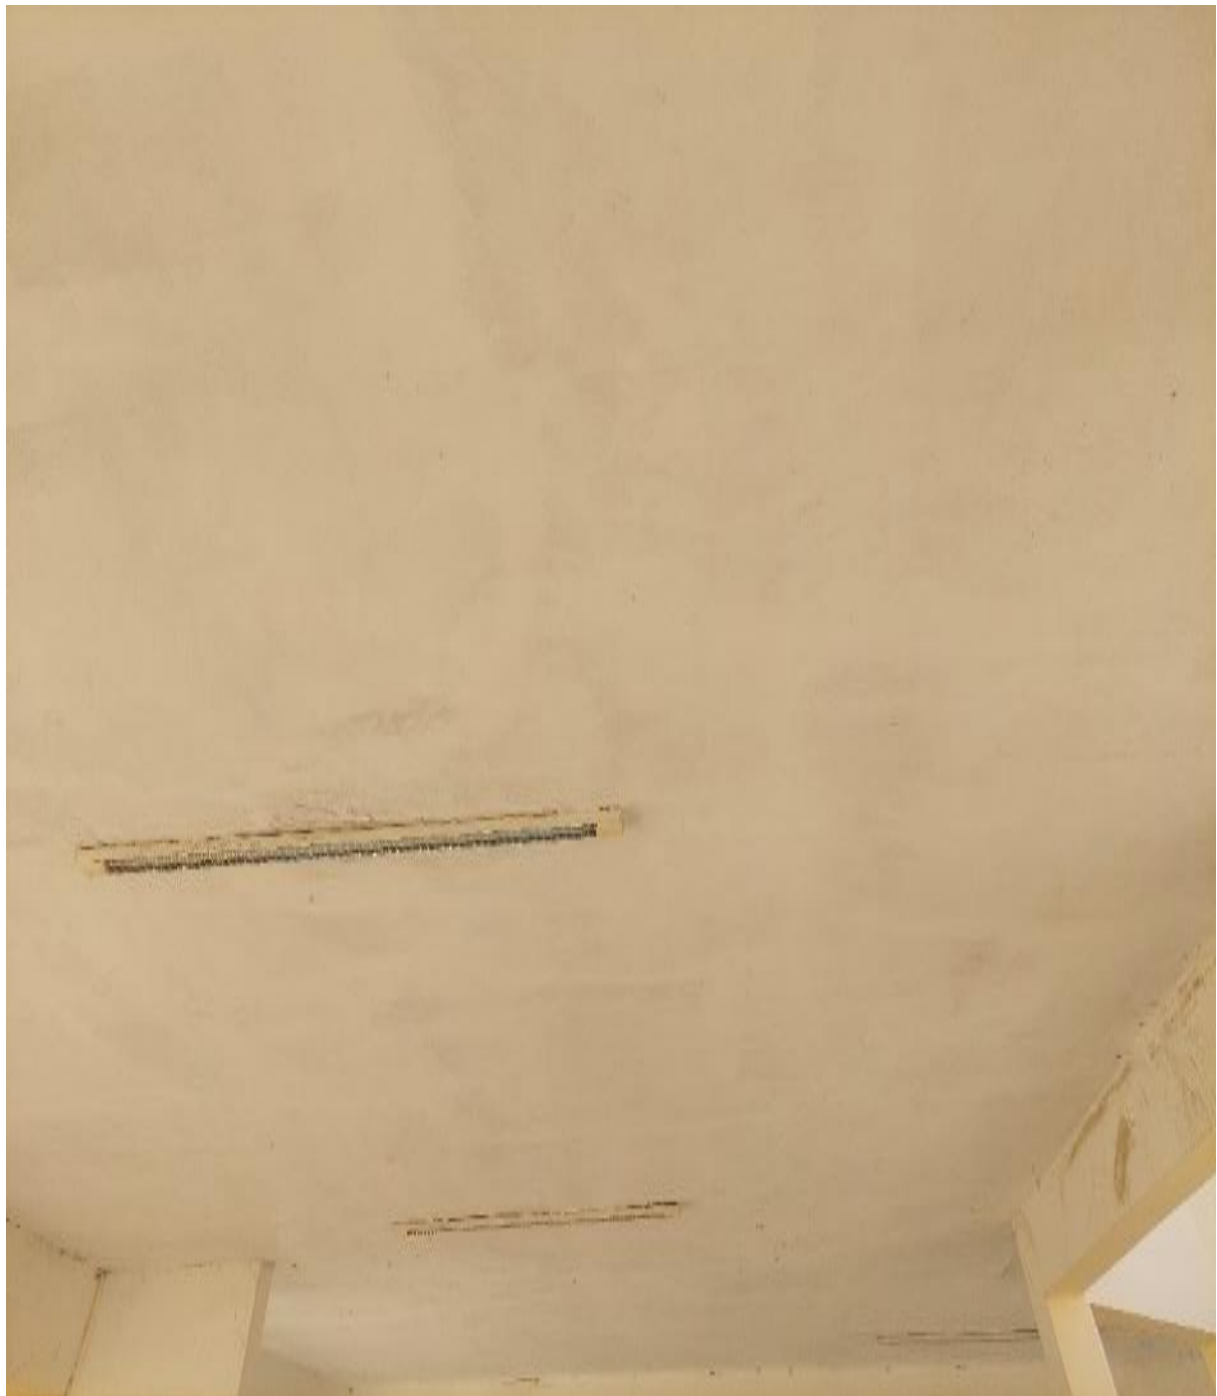
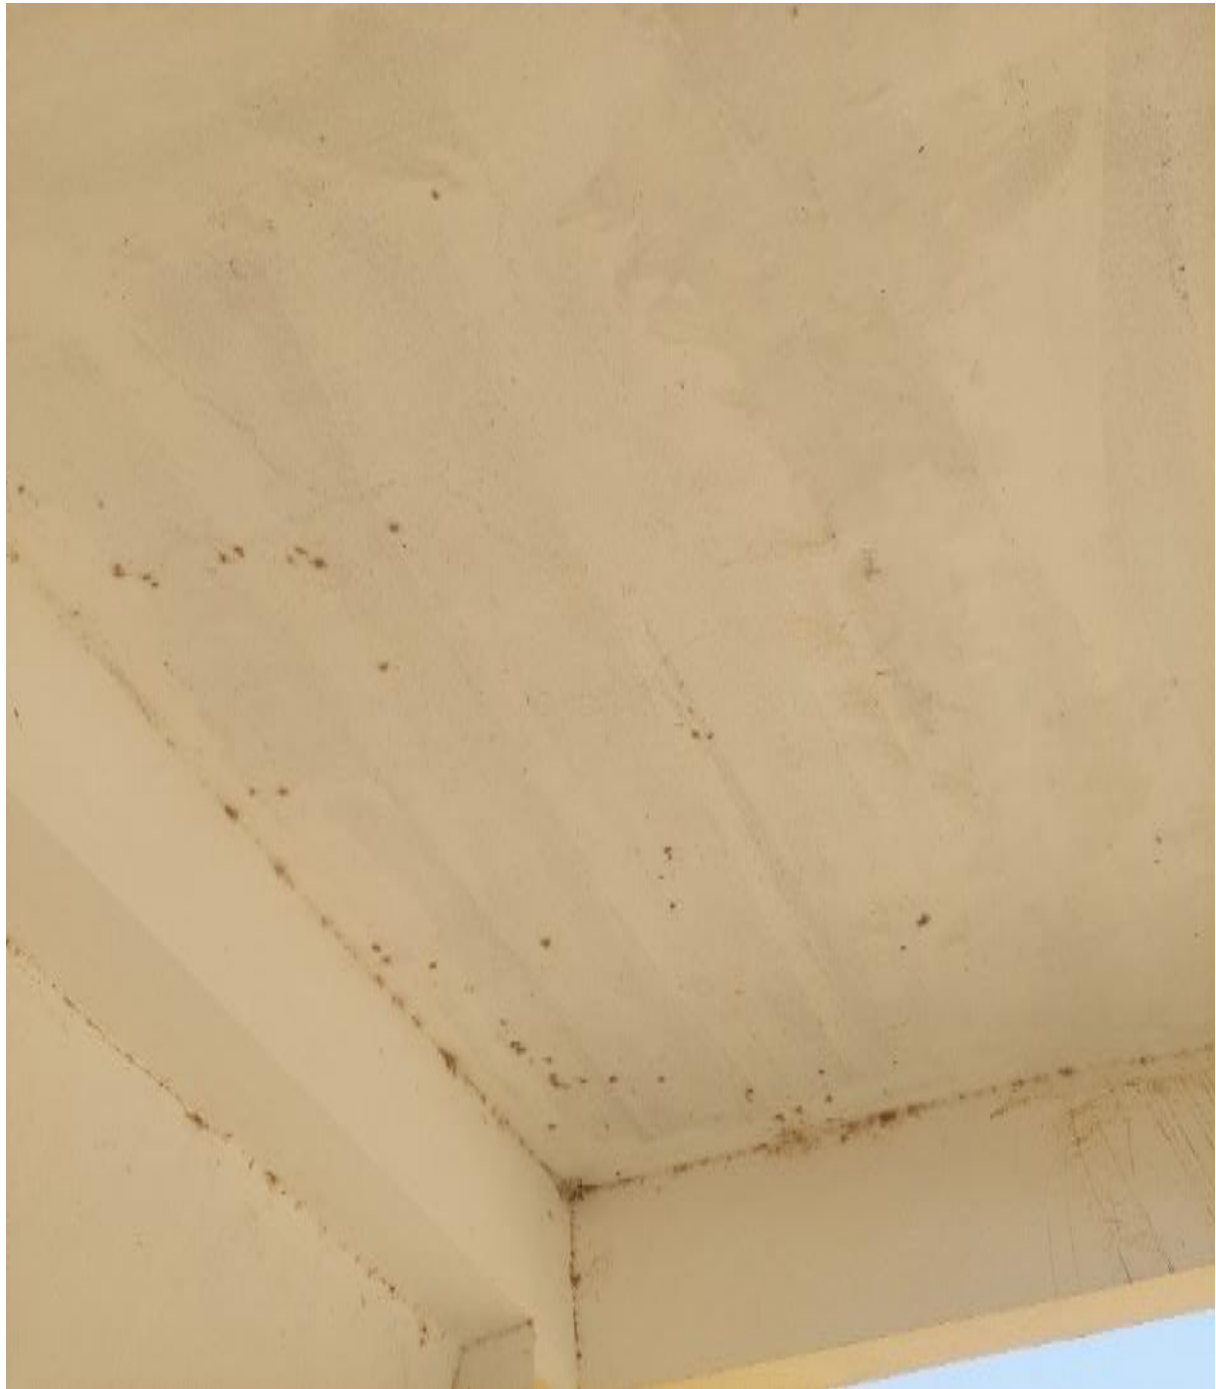
**Image 9** : Bâtiment 1 x 5 : Insuffisance de la couche de peinture au niveau des halls du bâtiment

**Recommandation N°8** : Nous préconisons au MESRI la reprise de la peinture sous plancher des halls.

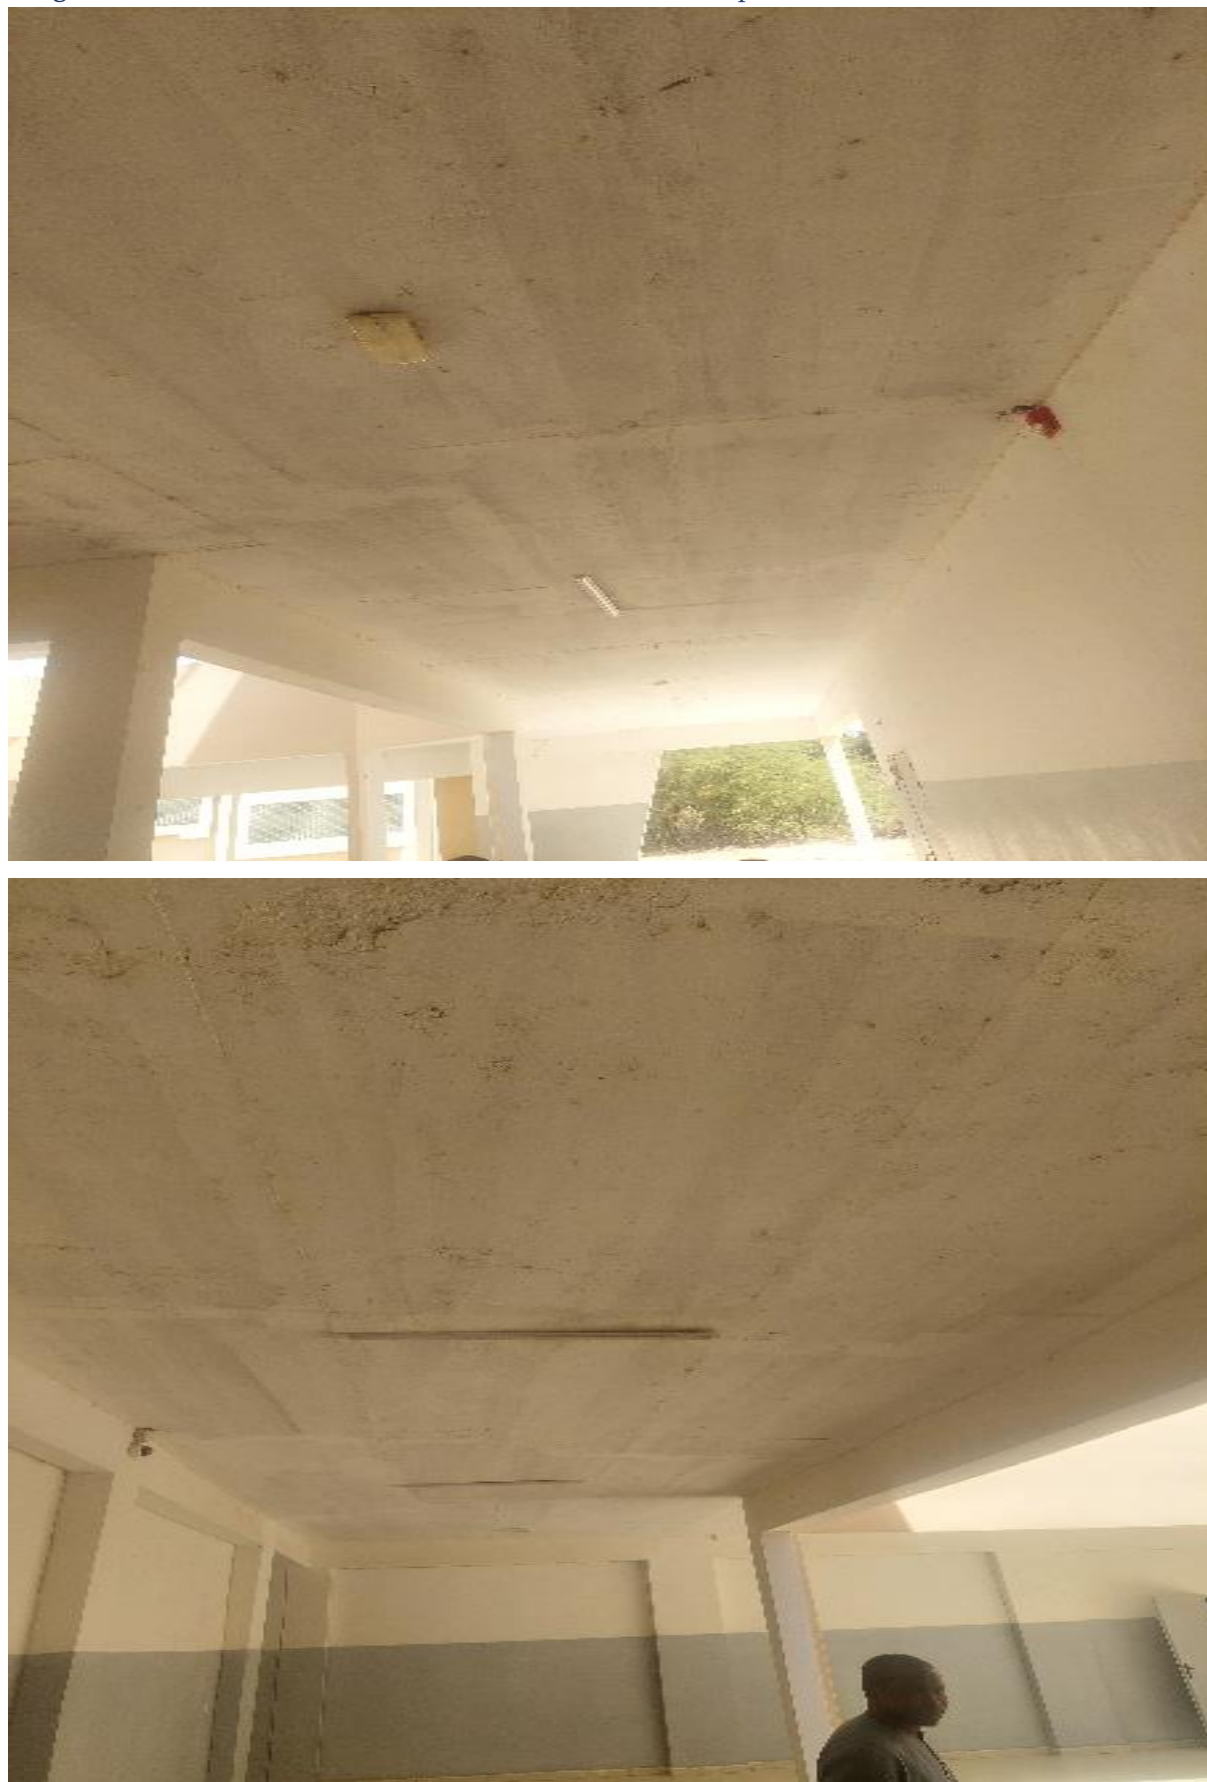
**Image 10 :** Bâtiment 1 x 5 : Insuffisance de la couche de peinture au niveau de certaines salles

**Recommandation N°9 :** Nous préconisons au MESRI la reprise de la peinture sous plancher de certaines salles du bâtiment 1 x 5.

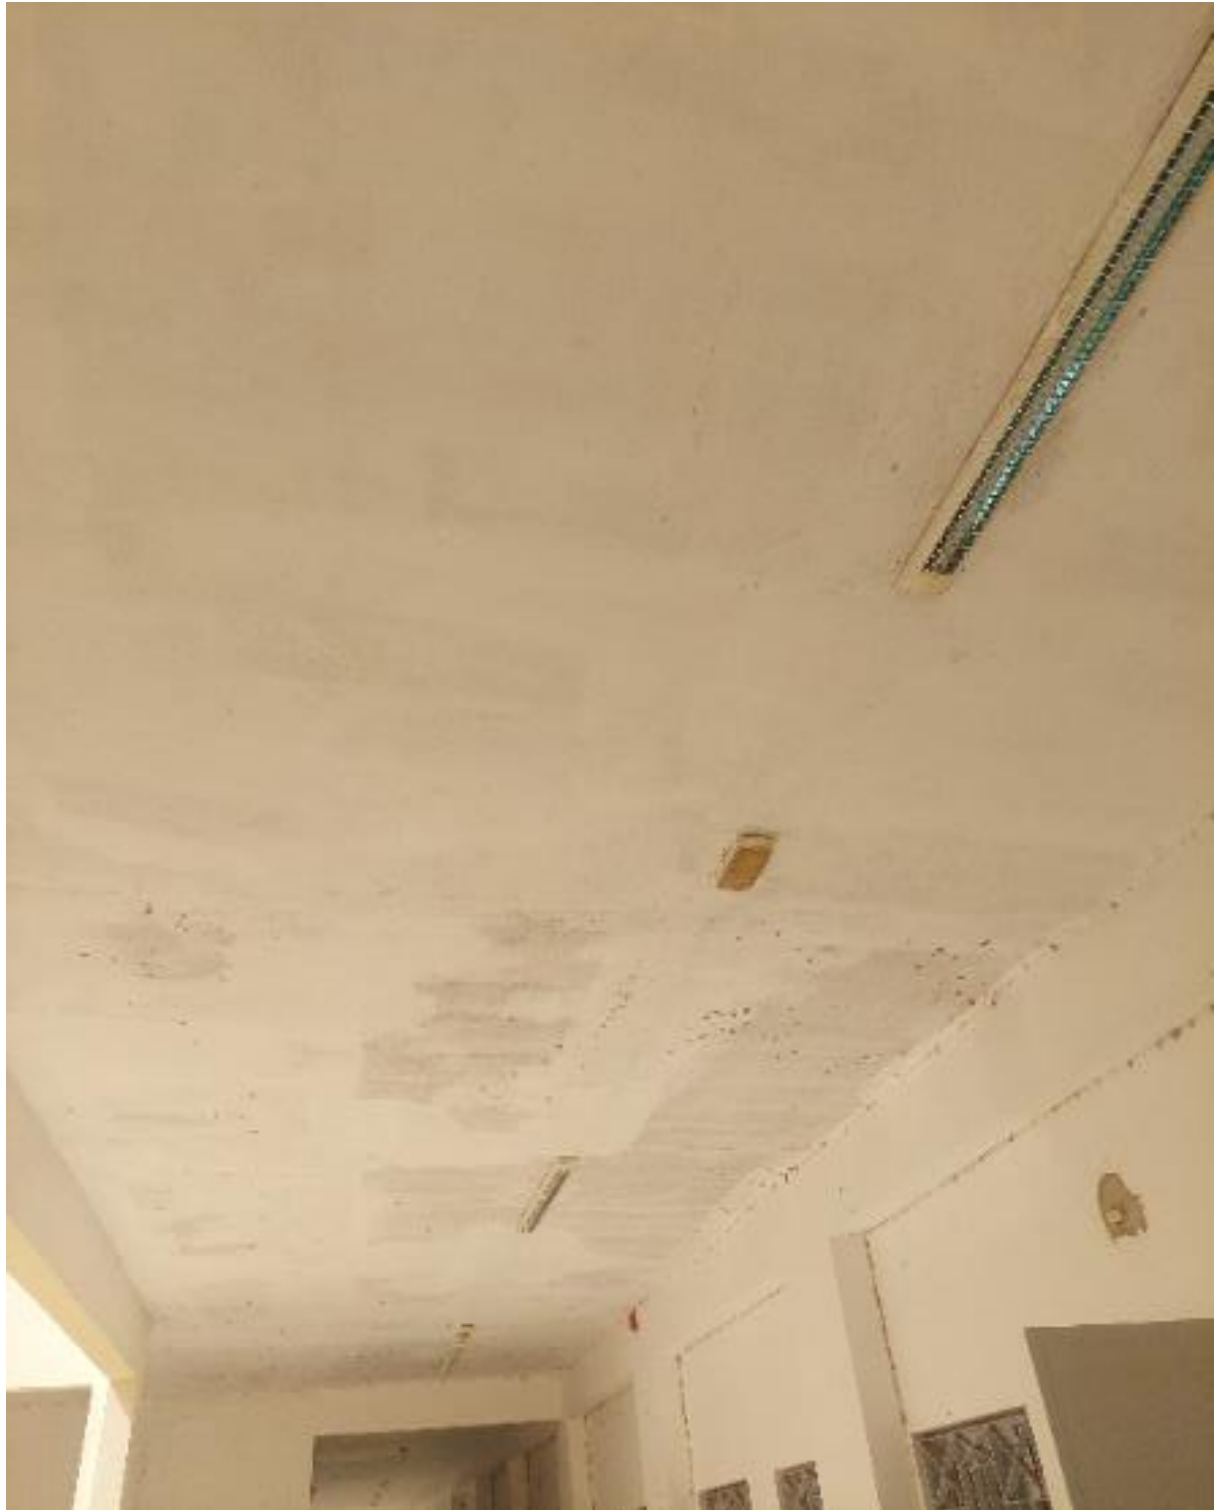
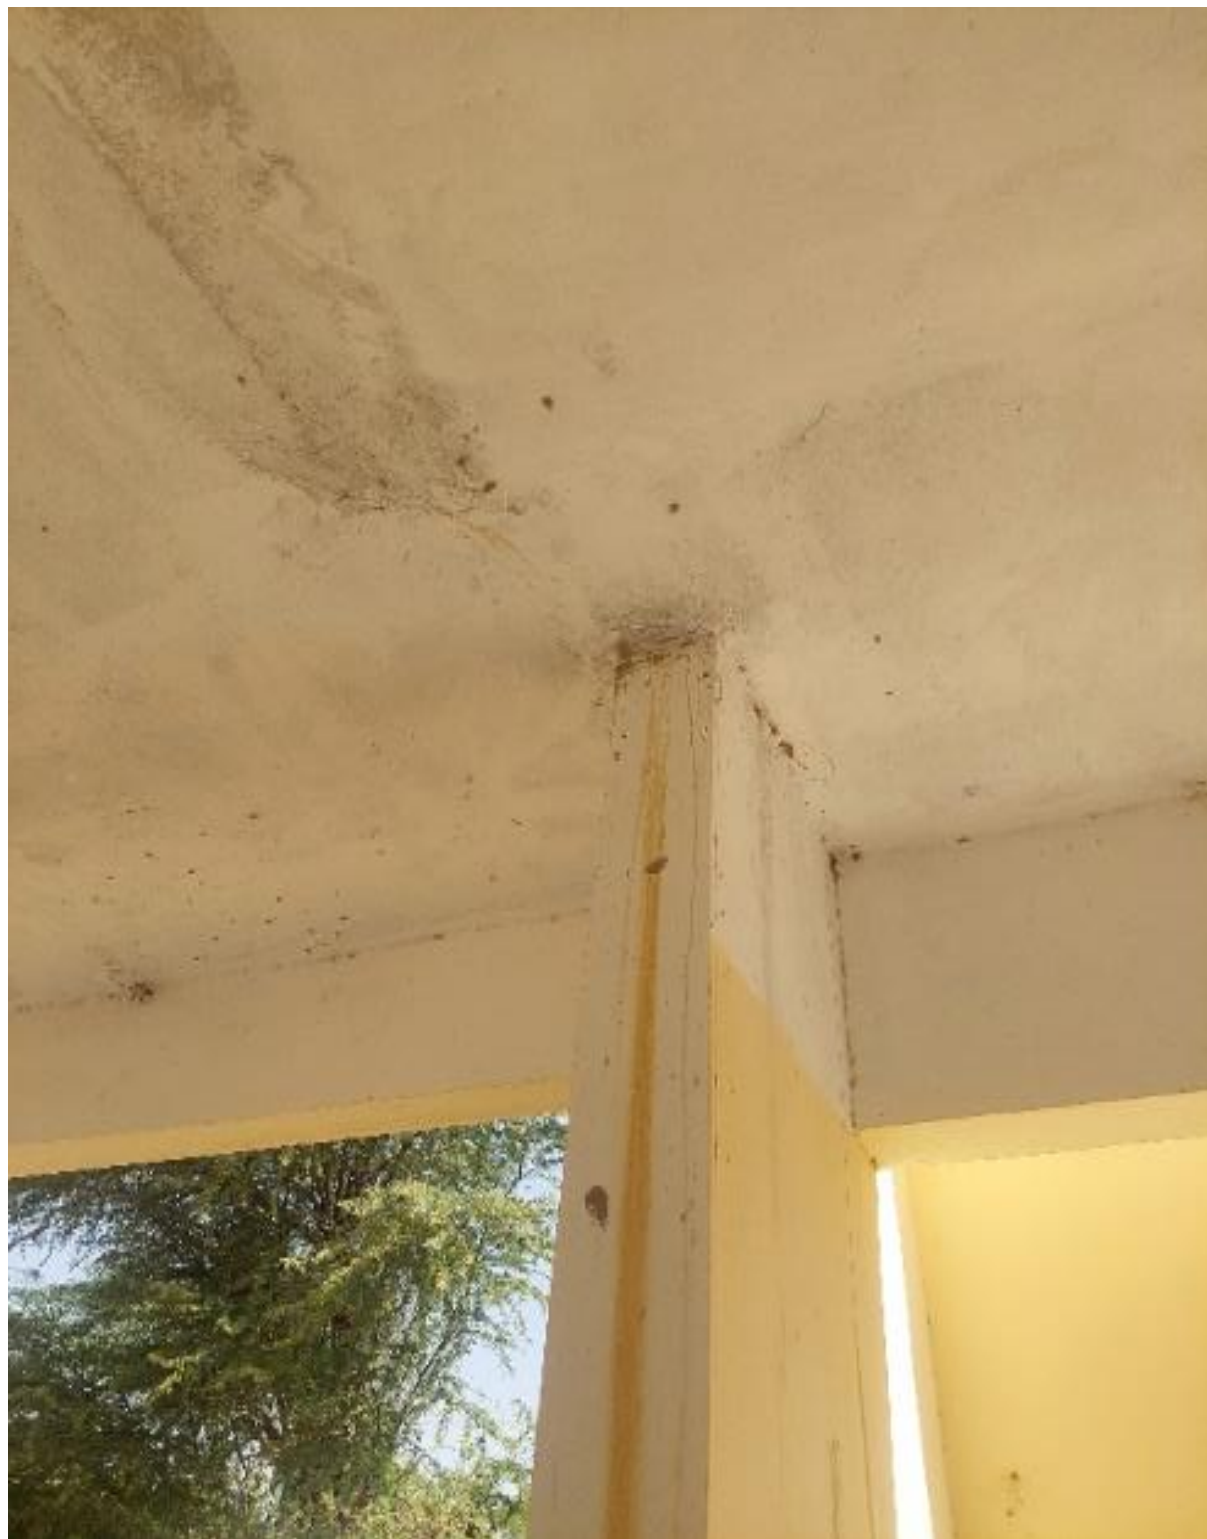
**Constat N°10 :** Nous notons des traces d'eau sur le sous plancher par endroit dues à l'absence d'une forme de pente et d'étanchéité.

**Image 11 :** Bâtiment 1 x 5 : Traces d'eau au niveau des sous planchers

**Recommandation N°10** : Nous préconisons au MESRI la réalisation des travaux de la forme de pente et de l'étanchéité suivant le CPTP.
