## AUTORITÉ DE RÉGULATION DE LA COMMANDE PUBLIQUE (ARCOP)

**AUDIT TECHNIQUE INDÉPENDANT DES MARCHES EXÉCUTÉS  
EN 2021 DANS LE DOMAINE DES INFRASTRUCTURES SCOLAIRES,  
SANITAIRES, BÂTIMENTS ET ÉDIFICES PUBLICS ET HYDRAULIQUES**

**PROJET 9 : TRAVAUX D'ACHÈVEMENT DU PROJET DE CONSTRUCTION D'UN  
LABORATOIRE A L'UNIVERSITÉ GASTON BERGE DE SAINT LOUIS**

**Rapport définitif**

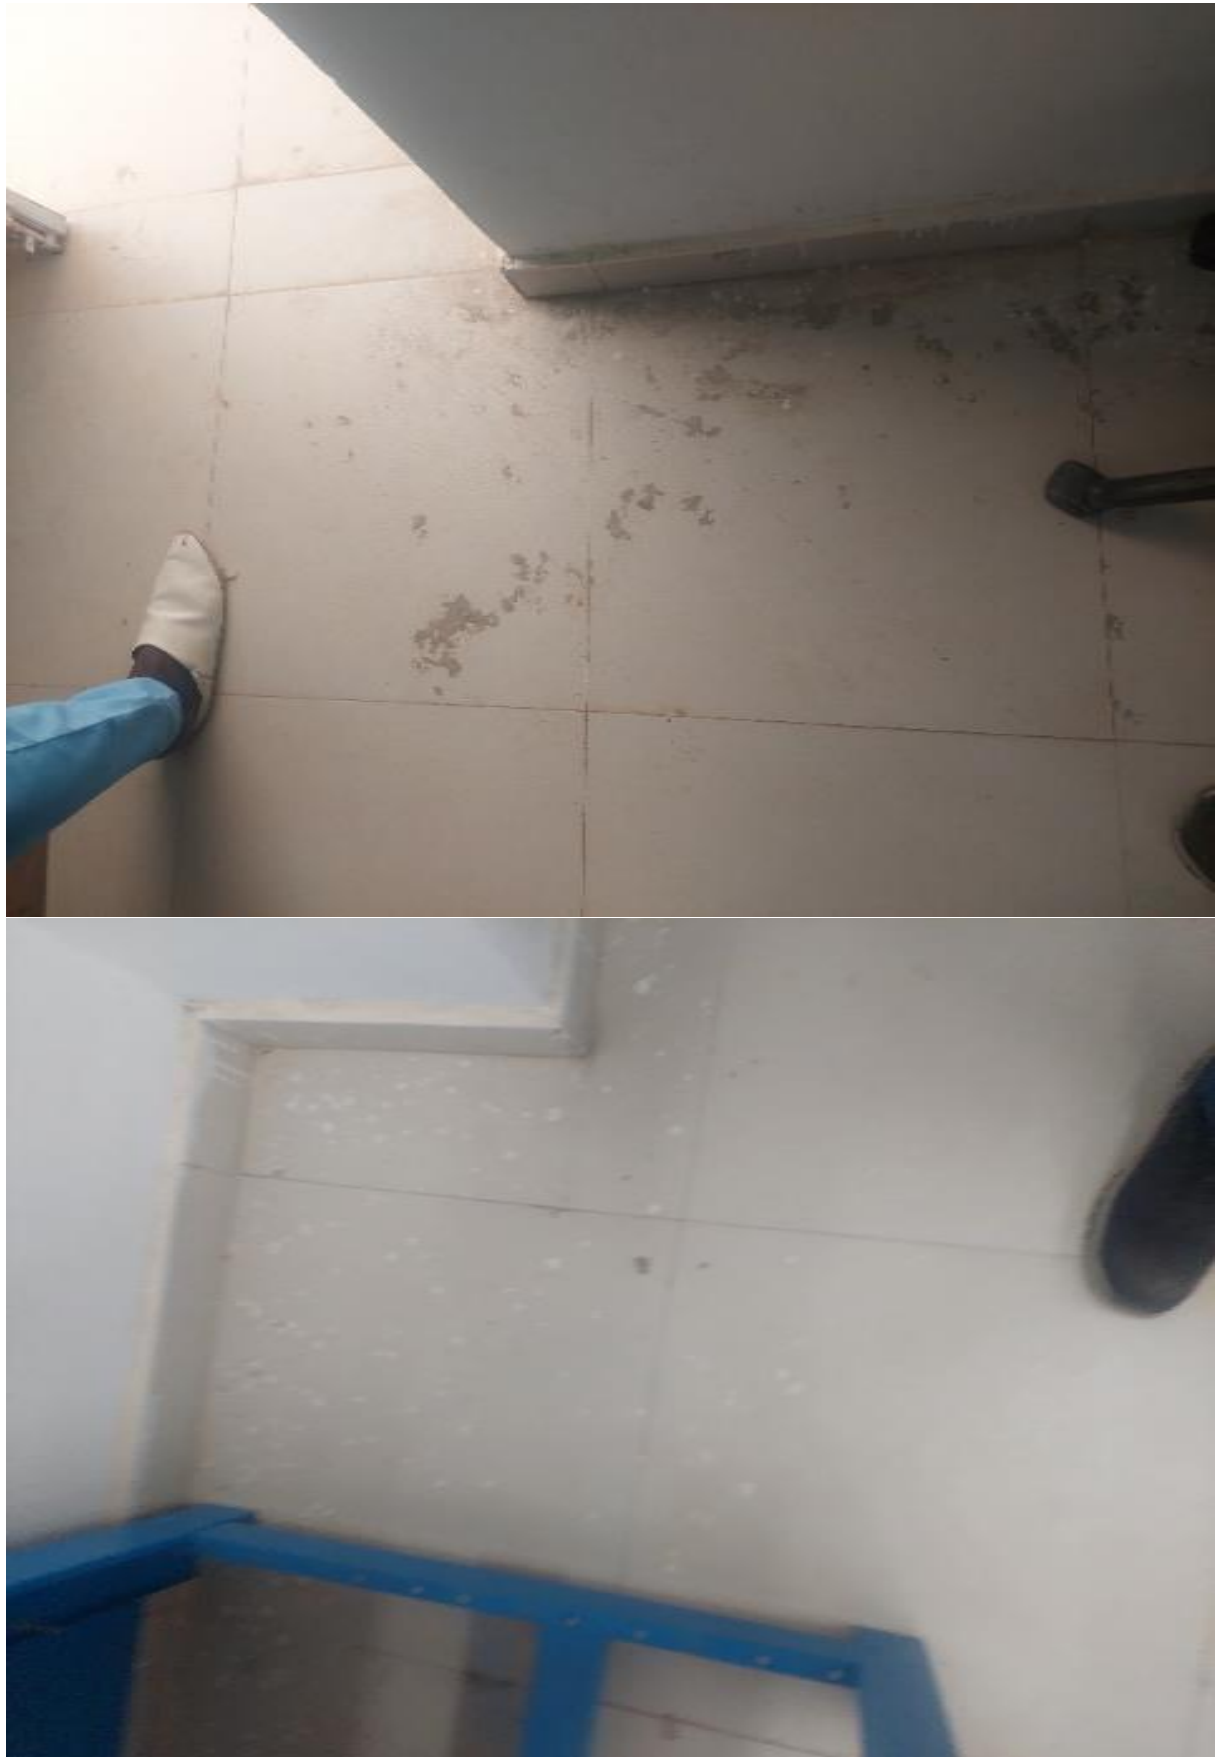
**Constat N°11** : Nous observons des traces de peinture et de béton sur le sol par endroits du bâtiment.

**Image 12 :** Bâtiment 1 x 5 : Traces peinture de peinture de béton

**Recommandation N°11 :** Nous recommandons au MESRI le nettoyage de la peinture et du béton présents sur le sol.

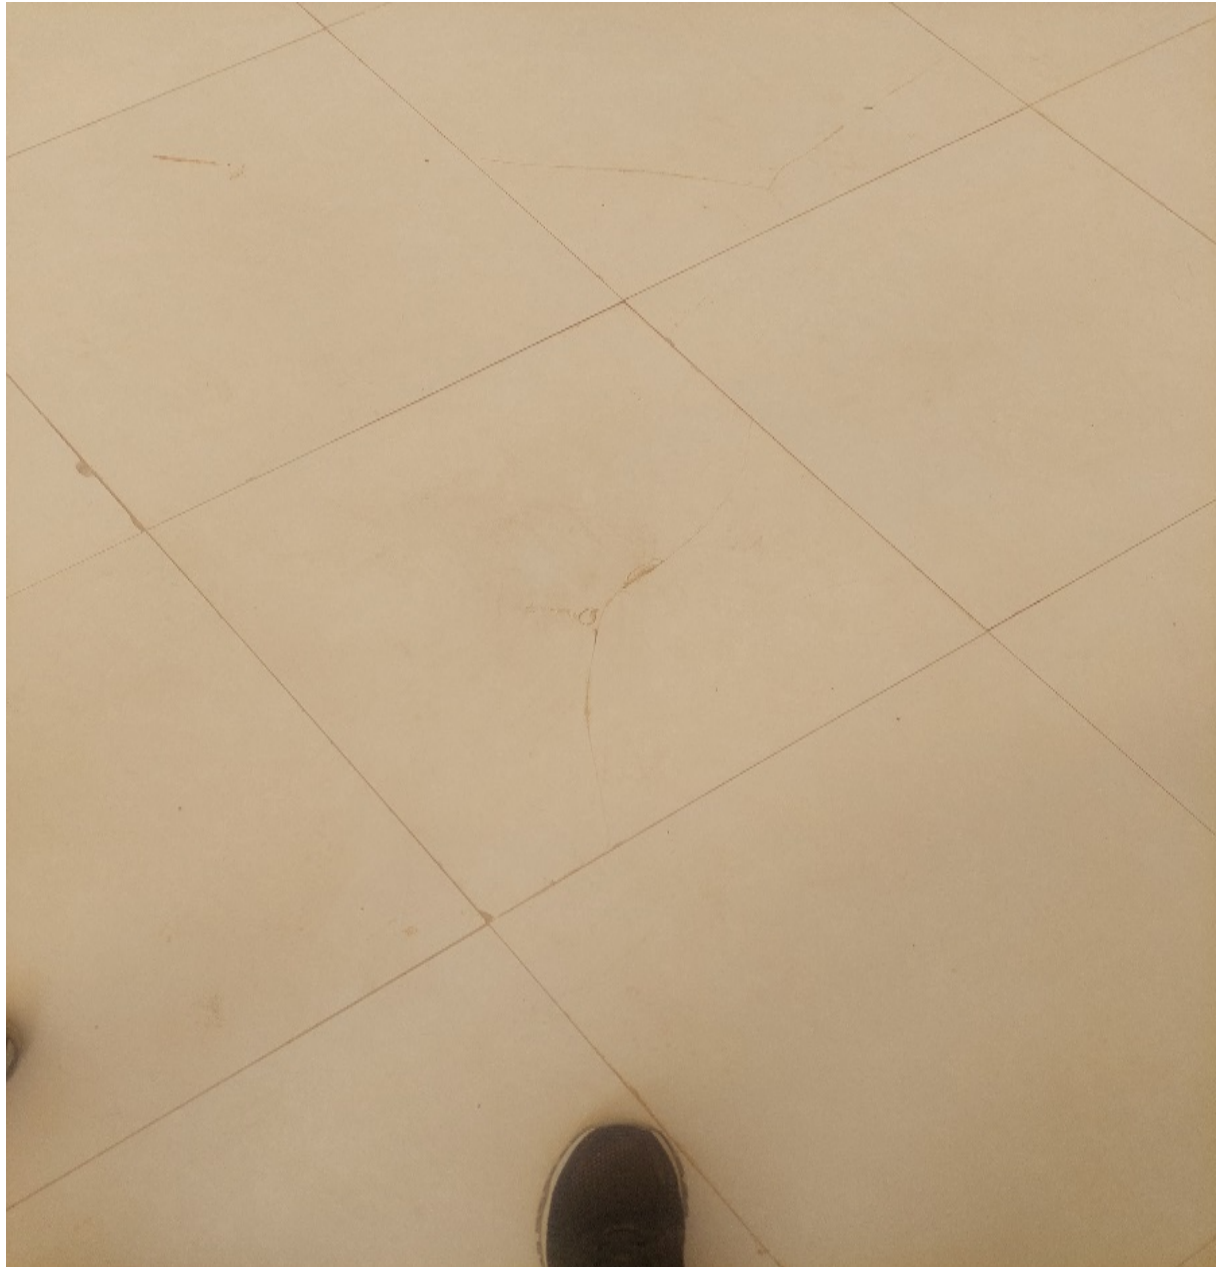
**Image 13 :** Bâtiment 1 x 5 : Cassure de carreaux

**Recommandation N°12 :** Nous préconisons au MESRI le retrait des carreaux cassés et la pose de nouveaux carreaux.

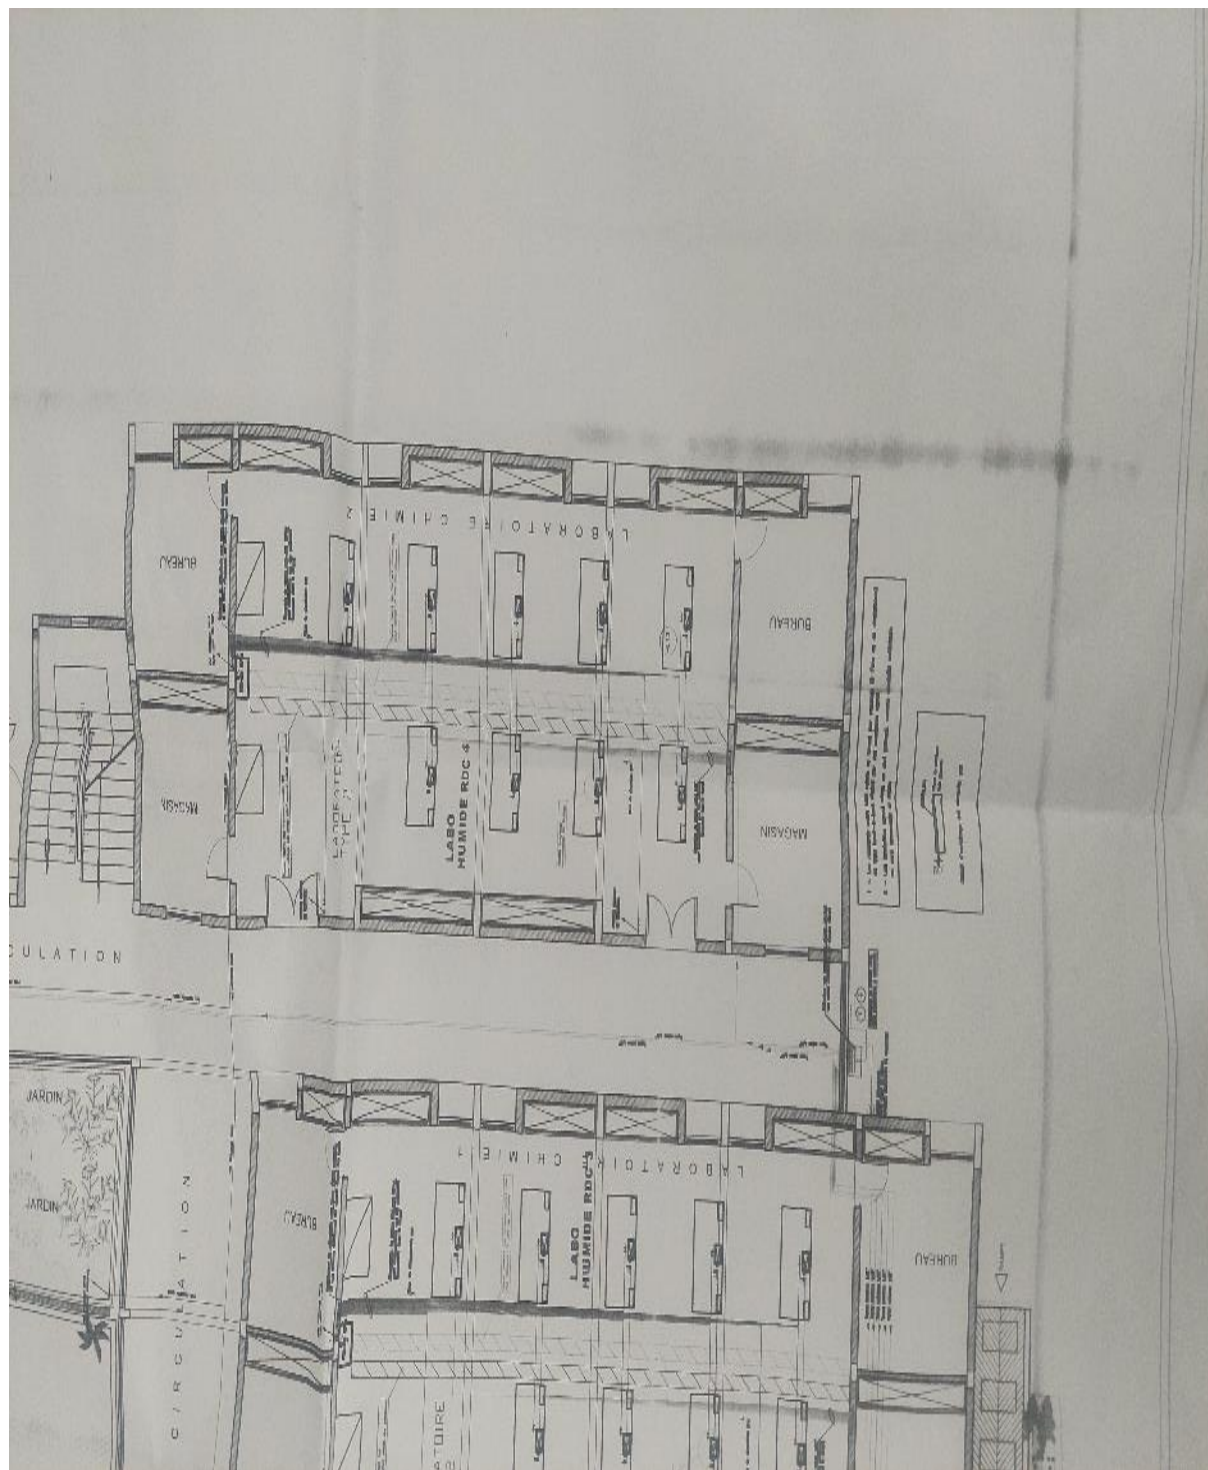
**Image 14 :** Bâtiment 1 x 5 : Non-conformité entre les plans archis et les plans réalisés à propos des fenêtres

**Recommandation N°13 :** Nous préconisons au MESRI de veiller au respect des plans archis et à la production et l'archivage des plans de recollement.

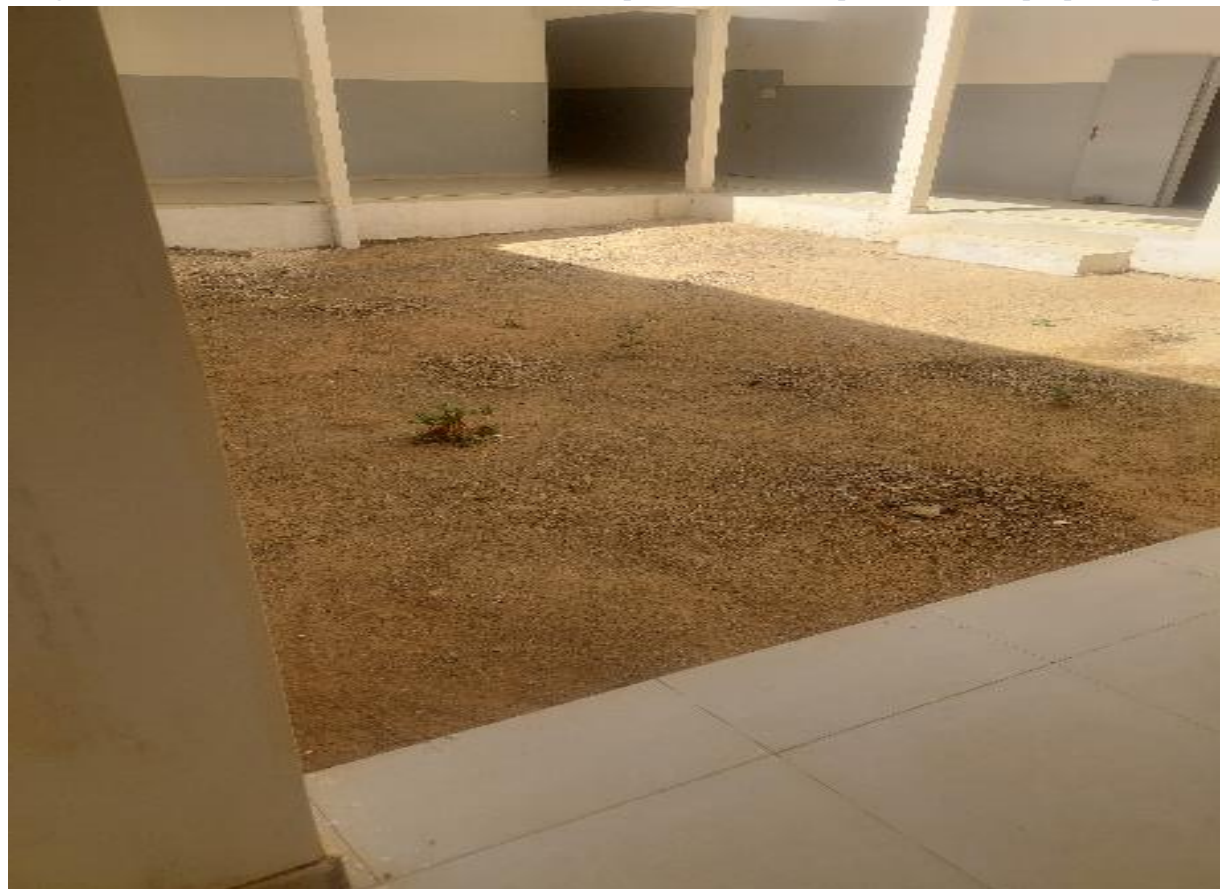
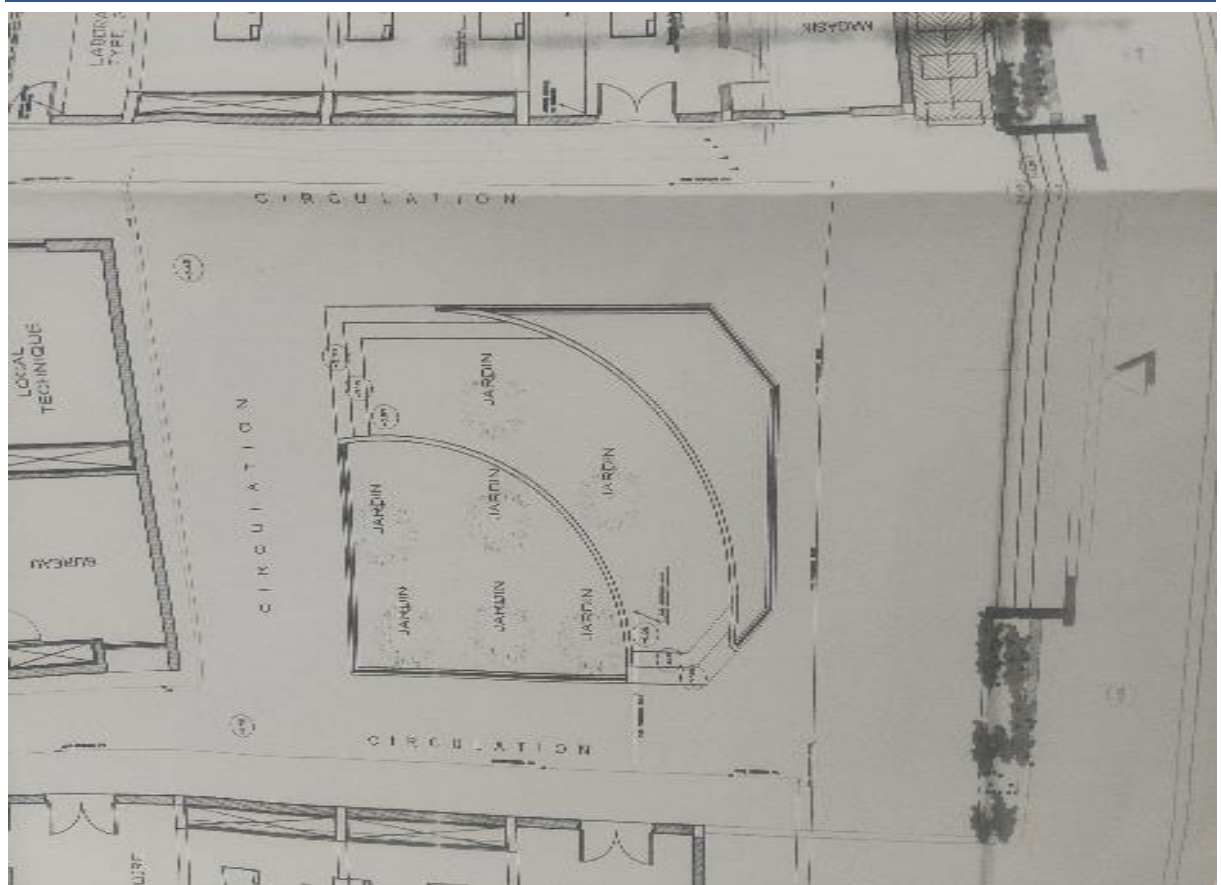
**Constat N°14 :** Les plans réalisés ne sont pas partiellement conformes avec les plans archis reçus le jour de la visite. En effet, les plans archis prévoient des aménagements au patio central du bâtiment. Notre visite a permis de noter que ceci n'a pas été réalisé.

**Image 15** : Bâtiment 1 x 5 : Non-conformité entre les plans archis et les plans réalisés à propos du patio

**Recommandation N°14 :** Nous préconisons au MESRI de veiller au respect des plans archis et/ou à la production des plans de recollement.

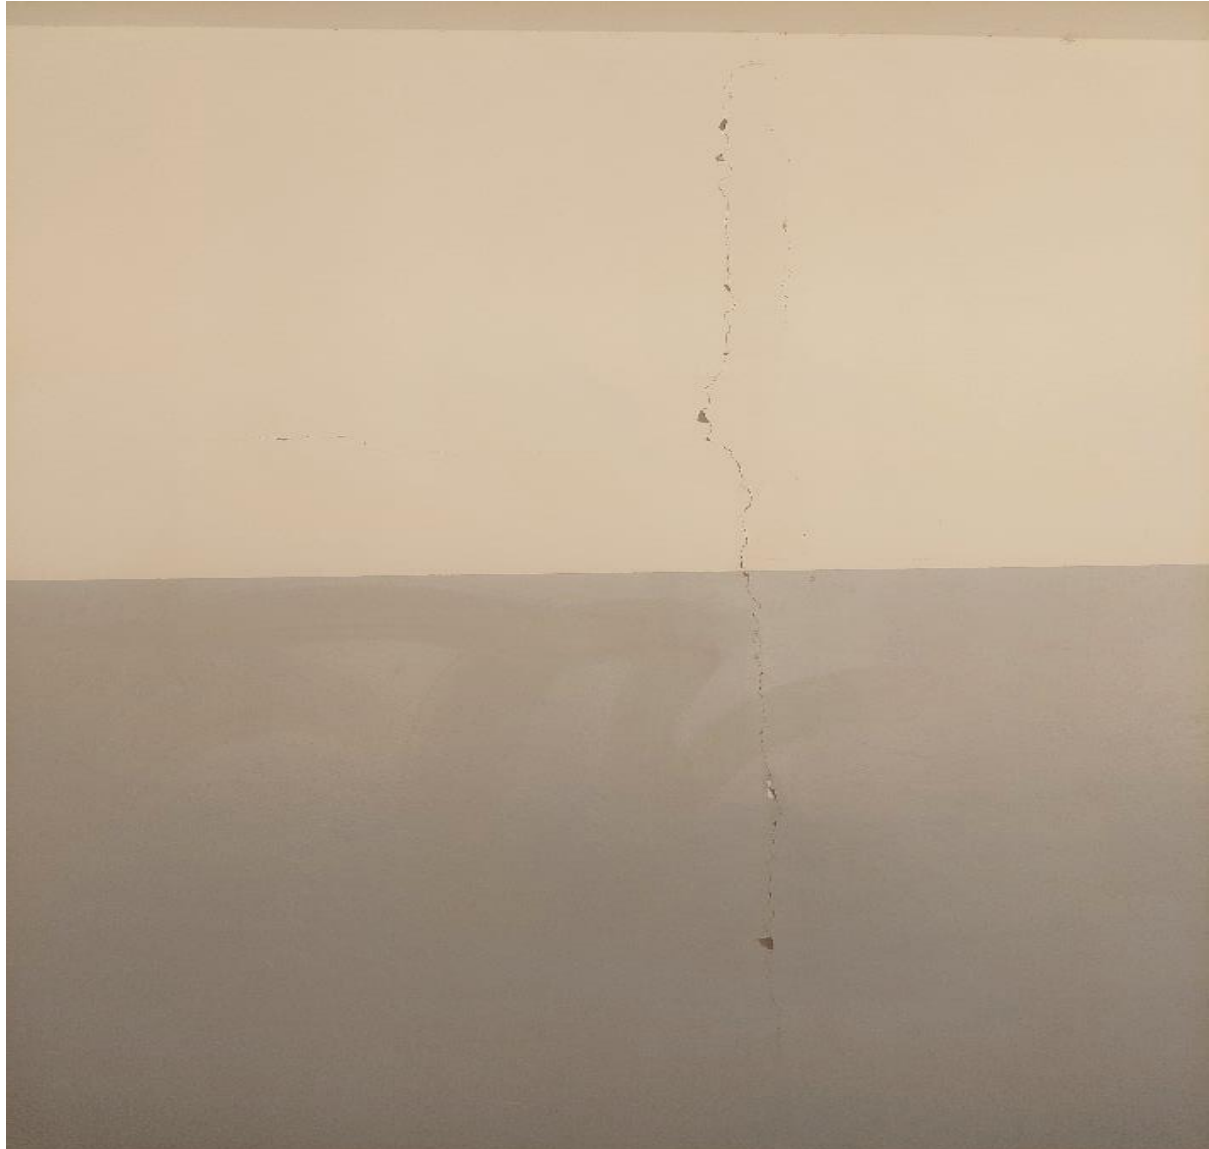
**Constat N°1 : Nous observons des fissures sur les murs et les planchers du bâtiment.**

**Image 17** : Bâtiment 2 x 7 : Fissures sur les murs et les planchers

**Recommandation N°1** : Nous recommandons au MESRI de veiller à réparer ces fissures. Pour cela, il faudra les agrandir, poncer légèrement les bords de la fissure, dépoussiérer soigneusement et passer un pinceau humide à l'intérieur et à l'extérieur de la fissure, boucher la fissure en débordant un peu et laisser l'enduit (sable, ciment et grain de riz) faire un petit bourrelet en veillant à ne pas le lisser car il se rétracte un peu en séchant.

Une fois la couche sèche, il faut appliquer sur le bourrelet une nouvelle couche d'enduit (sable, ciment et grain de riz) après avoir gratté la couche en place pour faciliter l'accrochage et enlever les sardines.

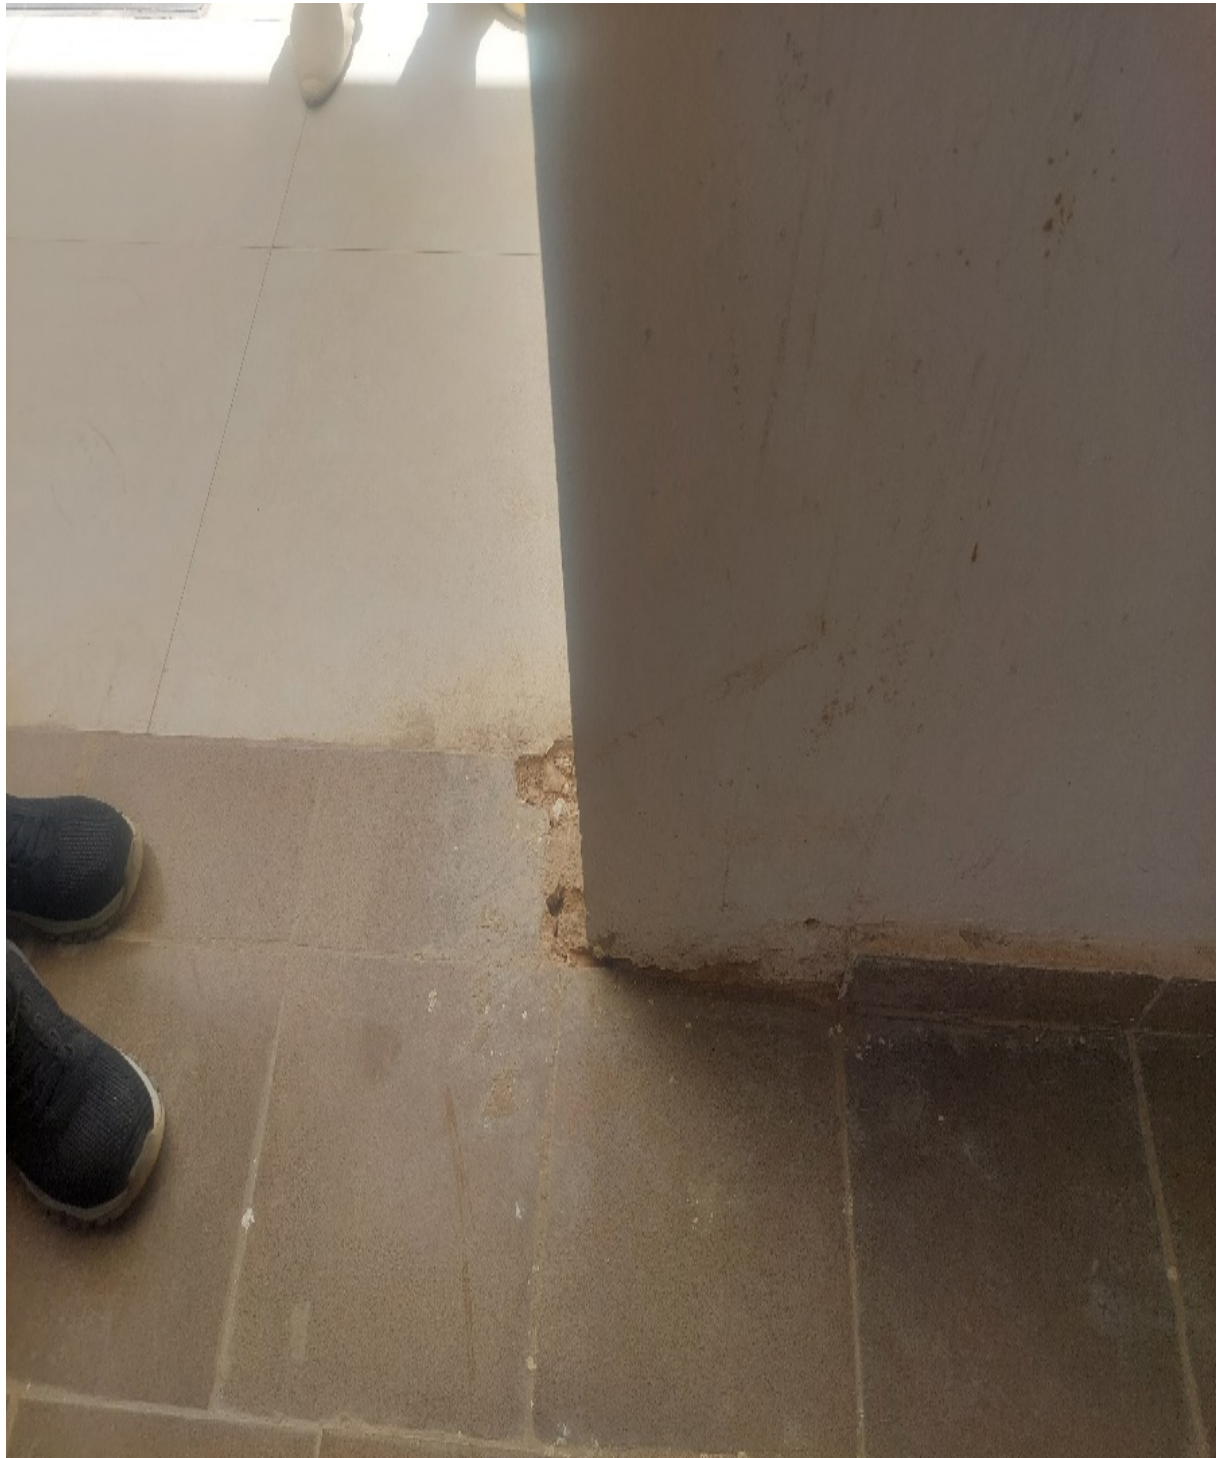
**Image 18** : Bâtiment 2 x 7 : Absence de plinthes par endroit

**Recommandation N°2** : Nous préconisons au MESRI la pose des plinthes conformément au cahier des prescriptions techniques.

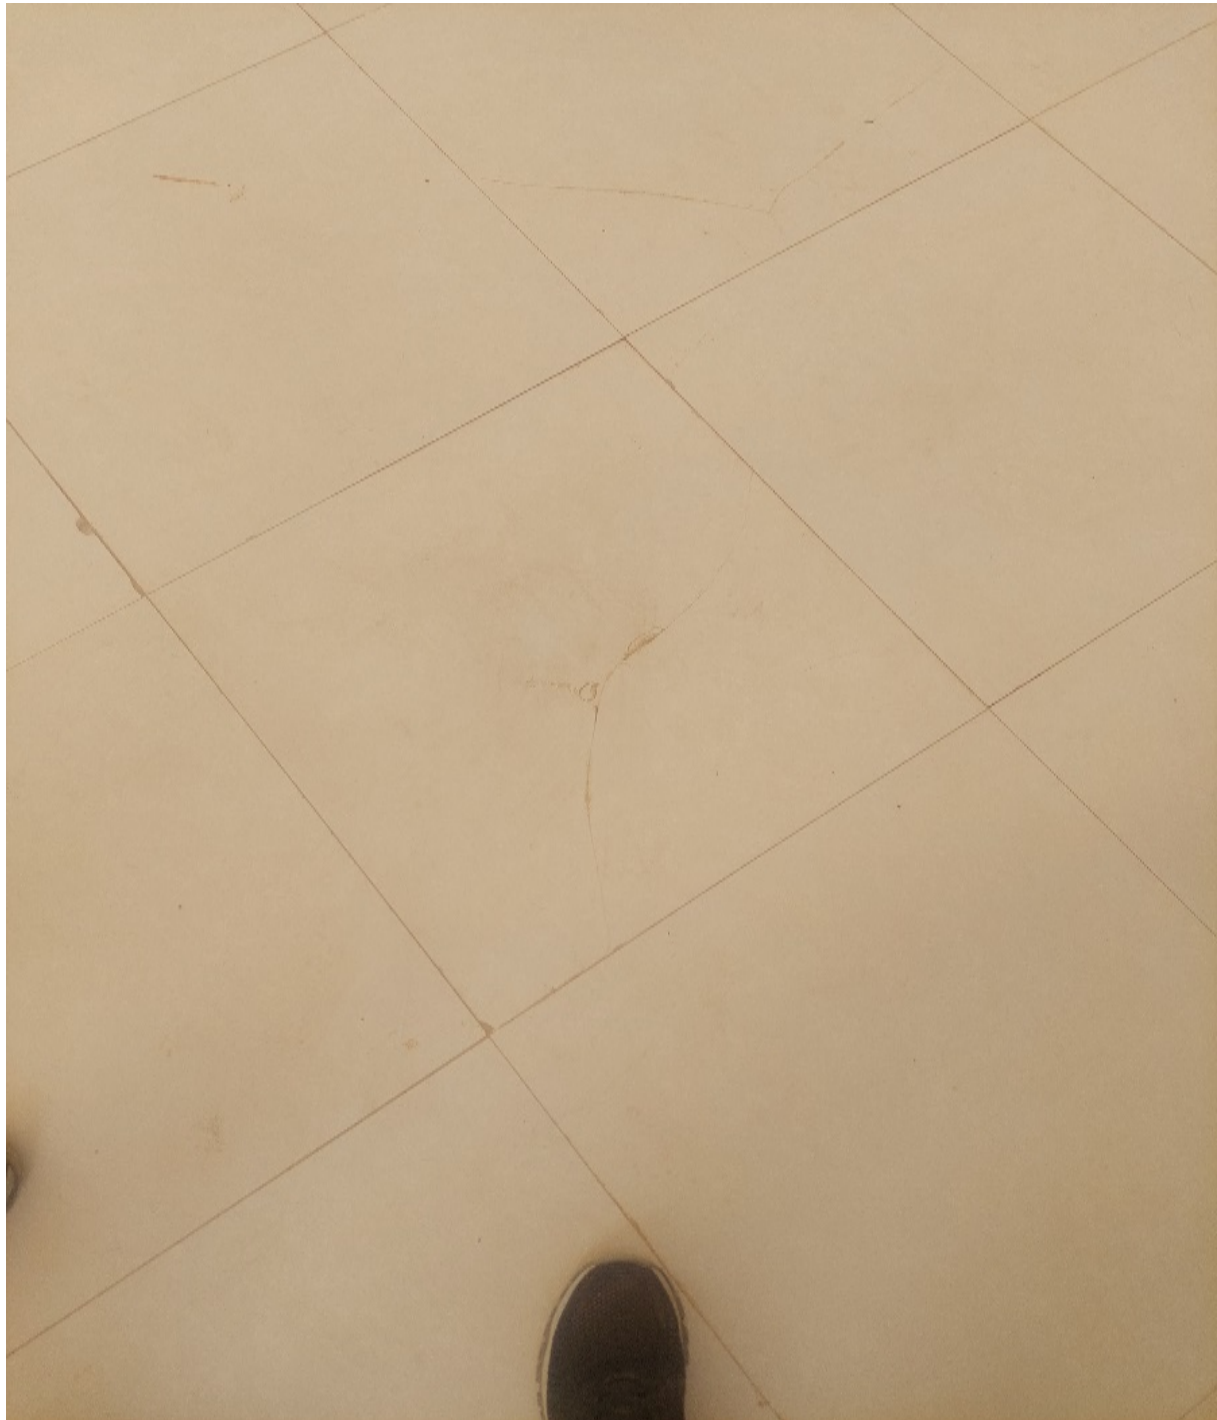
**Constat N°3** : Nous avons constaté que des carreaux sont cassés par endroit du bâtiment.

**Image 19** : Bâtiment 2 x 7 : Cassure de carreaux

**Recommandation N°3** : Nous préconisons au MESRI le retrait des carreaux cassés et la pose de nouveaux carreaux.

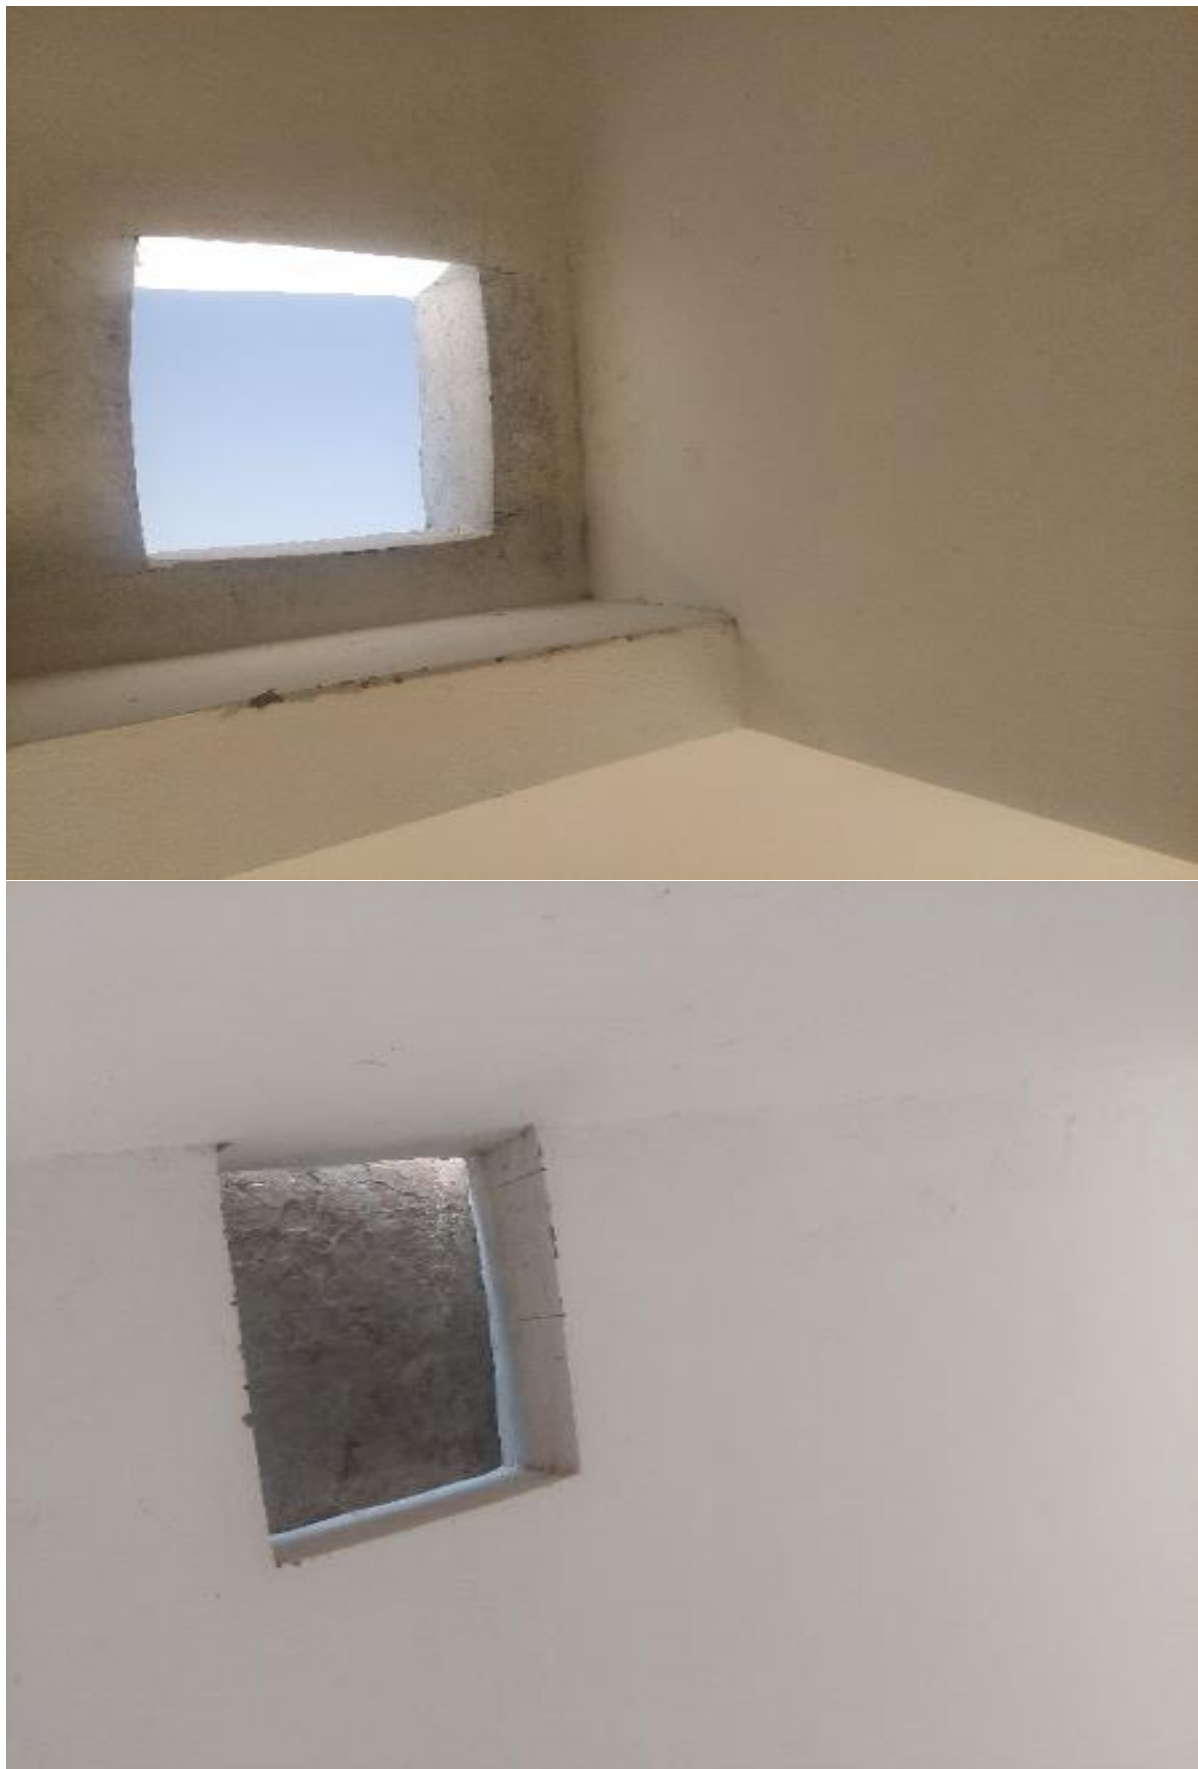
**Constat N°4** : Nous observons que les trappes d'accès en terrasse sont trop petites (50 x 60), d'où un impossible accès à la terrasse. Aussi, une des trappes n'est pas couverte, ce qui a conduit l'entrée de l'eau dans le bâtiment en cas de pluies.

**Image 20** : Bâtiment 2 x 7 : Faiblesse de la taille et non couverture de certaines trappes

**Recommandation N°4 :** Nous recommandons au MESRI la réalisation des trappes d'accès en terrasse conformément aux plans archis. Aussi, il est demandé la mise en place d'une échelle fixe pour l'accès en terrasse.

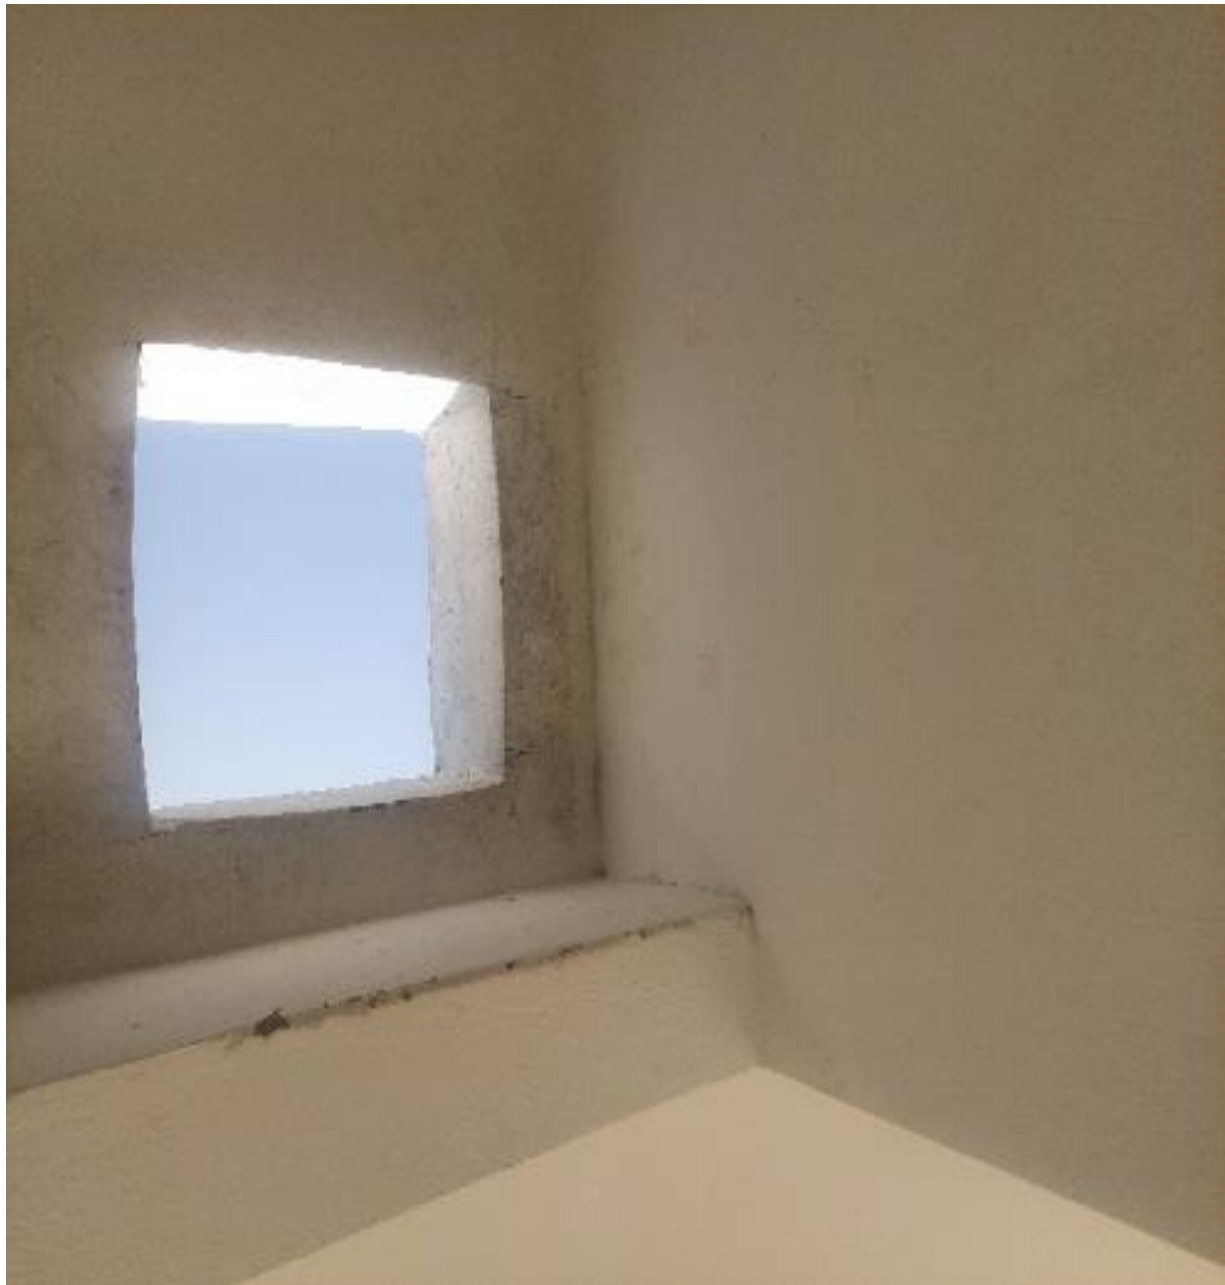
**Image 21 :** Bâtiment 2 x 7 : position trappe non conforme

**Recommandation N°5 :** Nous recommandons au MESRI le déplacement de la trappe.

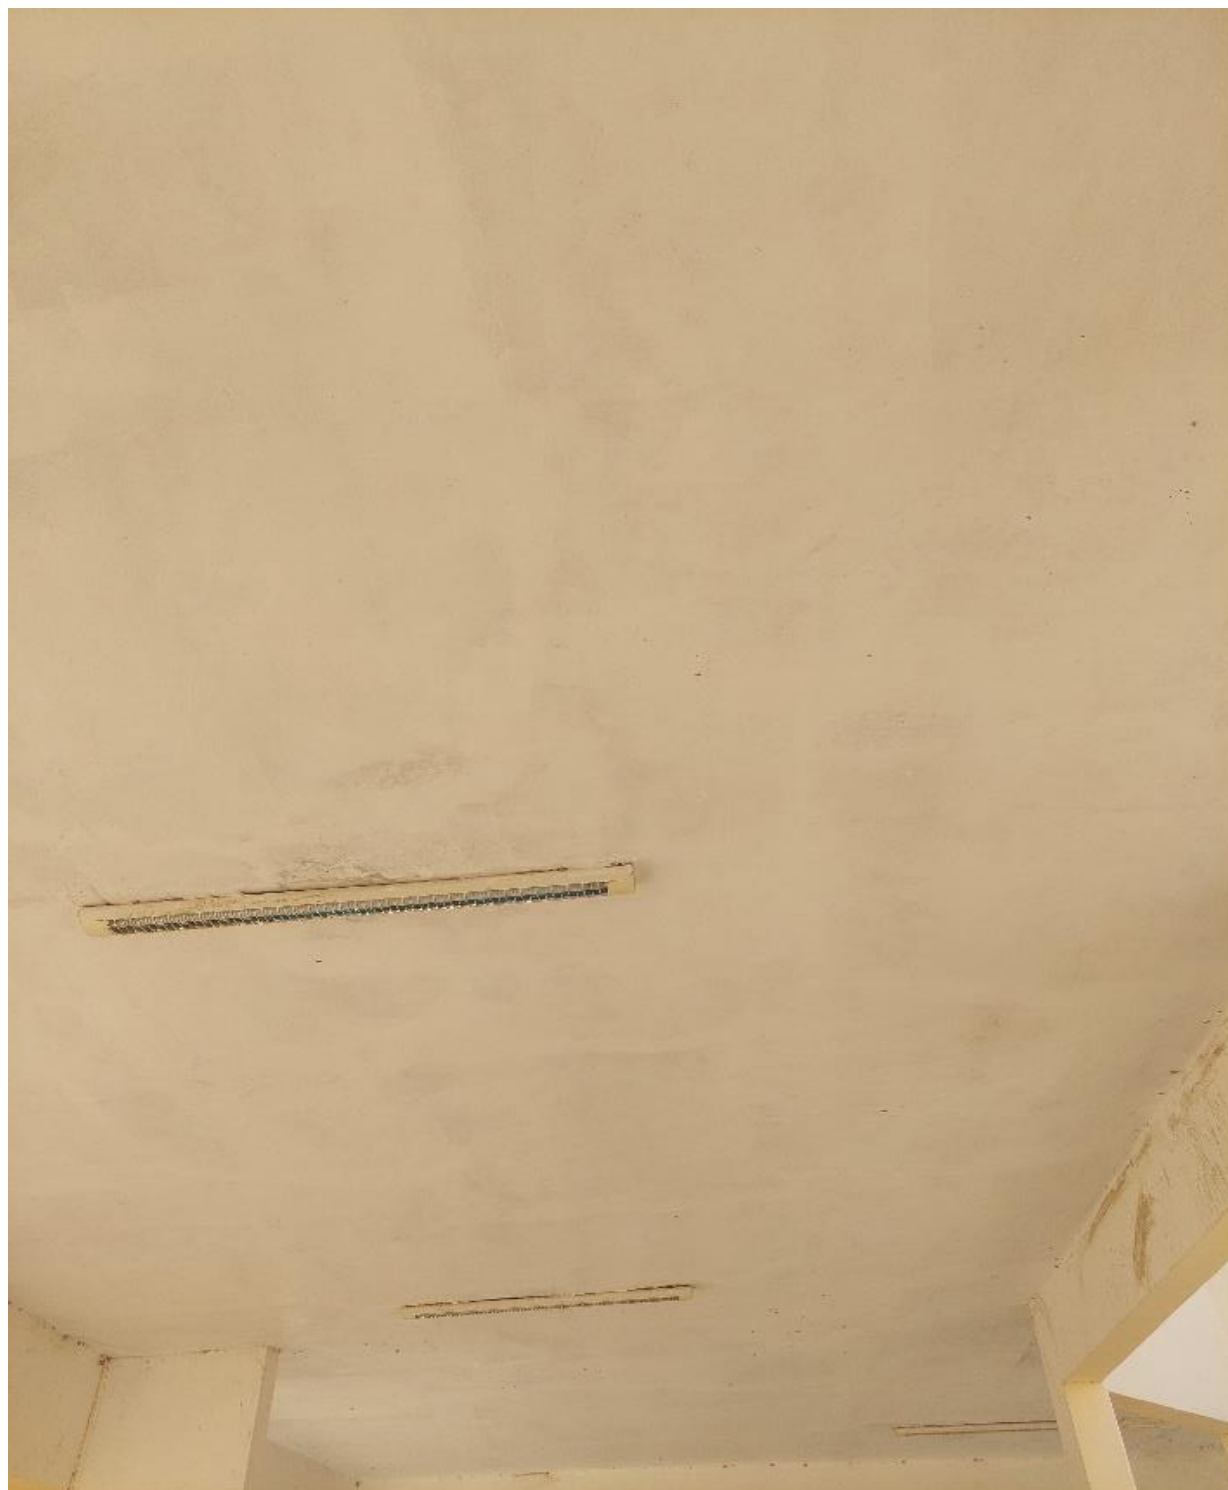
**Image 22** : Bâtiment 2 x 7 : Insuffisance de la couche de peinture au niveau des halls du bâtiment

**Recommandation N°6** : Nous préconisons au MESRI la reprise de la peinture sous plancher des halls.

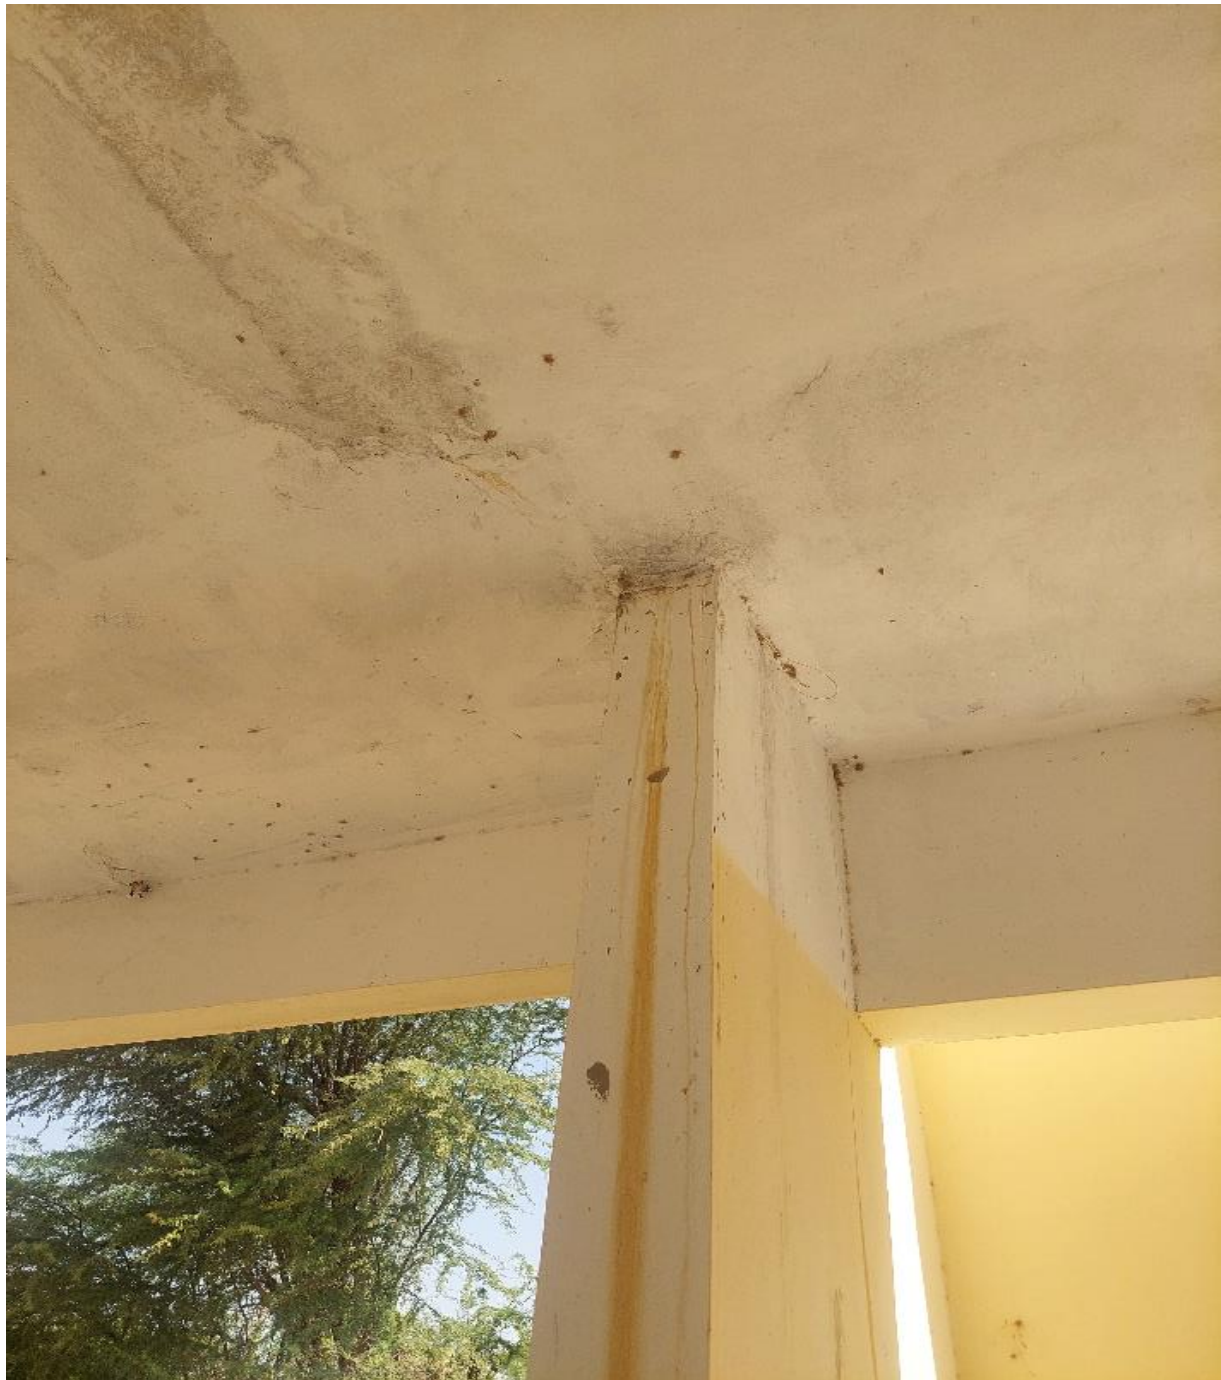
**Constat N°8** : Nous notons des traces d'eau sur le sous plancher par endroit dues à l'absence d'une forme de pente et d'étanchéité.

**Image 24** : Bâtiment 2 x 7 : Traces d'eau au niveau des sous planchers

**Recommandation N°8** : Nous préconisons au MESRI la réalisation des travaux de la forme de pente et de l'étanchéité suivant le CPTP.

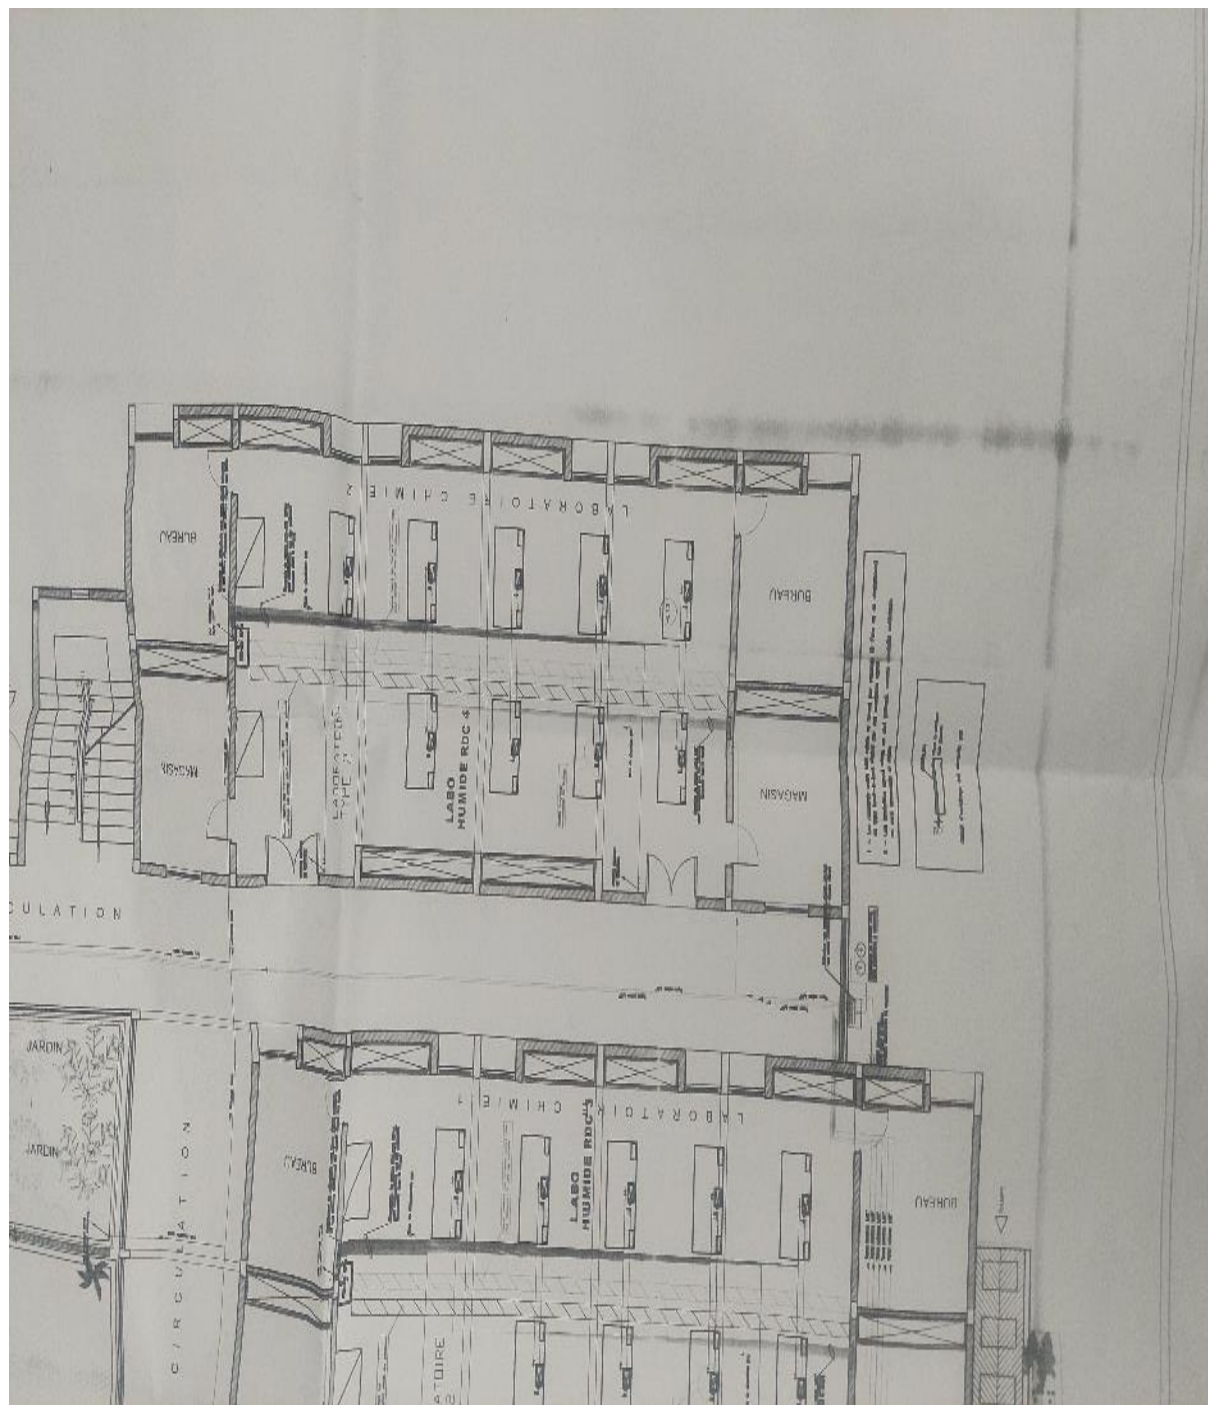
**Constat N°9** : Les plans réalisés ne sont pas partiellement conformes aux plans archis reçus le jour de la visite. En effet, les plans archis prévoient un retrait de la protection des fenêtres situées sur les longueurs des bâtiments pour l'aménagement de jardins. Notre visite a permis de noter que ceci n'a pas été réalisé.

**Image 25 :** Bâtiment 2 x 7 : Non-conformité entre les plans archis et les plans réalisés à propos des fenêtres

**Recommandation N°9 :** Nous préconisons au MESRI de veiller au respect des plans archis et à la production et l'archivage des plans de recollement.
