## AUTORITÉ DE RÉGULATION DE LA COMMANDE PUBLIQUE (ARCOP)

**AUDIT TECHNIQUE INDÉPENDANT DES MARCHES EXÉCUTÉS  
EN 2021 DANS LE DOMAINE DES INFRASTRUCTURES SCOLAIRES,  
SANITAIRES, BÂTIMENTS ET ÉDIFICES PUBLICS ET HYDRAULIQUES**

**PROJET 9 : TRAVAUX D'ACHÈVEMENT DU PROJET DE CONSTRUCTION D'UN  
LABORATOIRE A L'UNIVERSITÉ GASTON BERGE DE SAINT LOUIS**

**Rapport définitif**

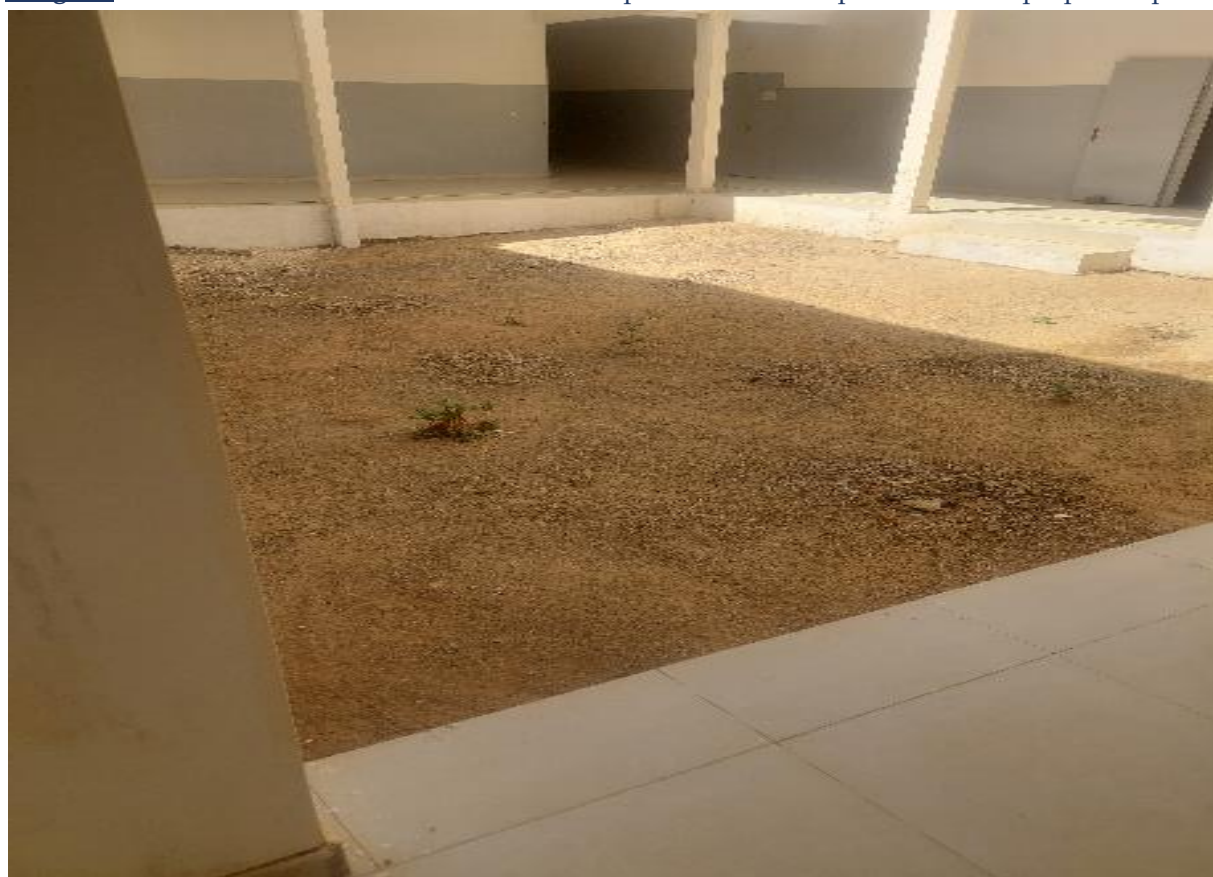
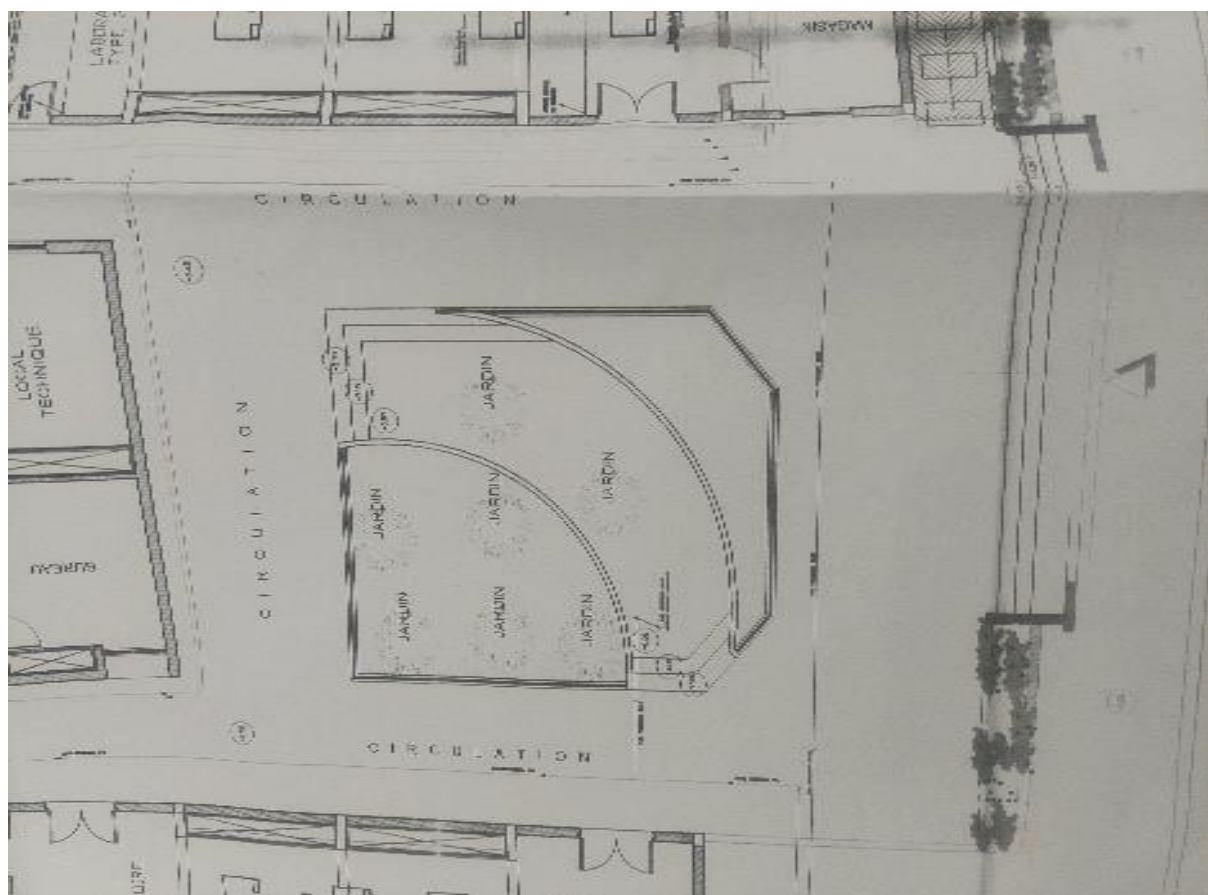
**Constat N°10 :** Les plans réalisés ne sont pas partiellement conformes avec les plans archis reçus le jour de la visite. En effet, les plans archis prévoient des aménagements au patio central du bâtiment. Notre visite a permis de noter que ceci n'a pas été réalisé.

**Image 26** : Bâtiment 2 x 7 : Non-conformité entre les plans archis et les plans réalisés à propos du patio

**Recommandation N°10 :** Nous préconisons au MESRI de veiller au respect des plans archis et/ou à la production des plans de recollement.

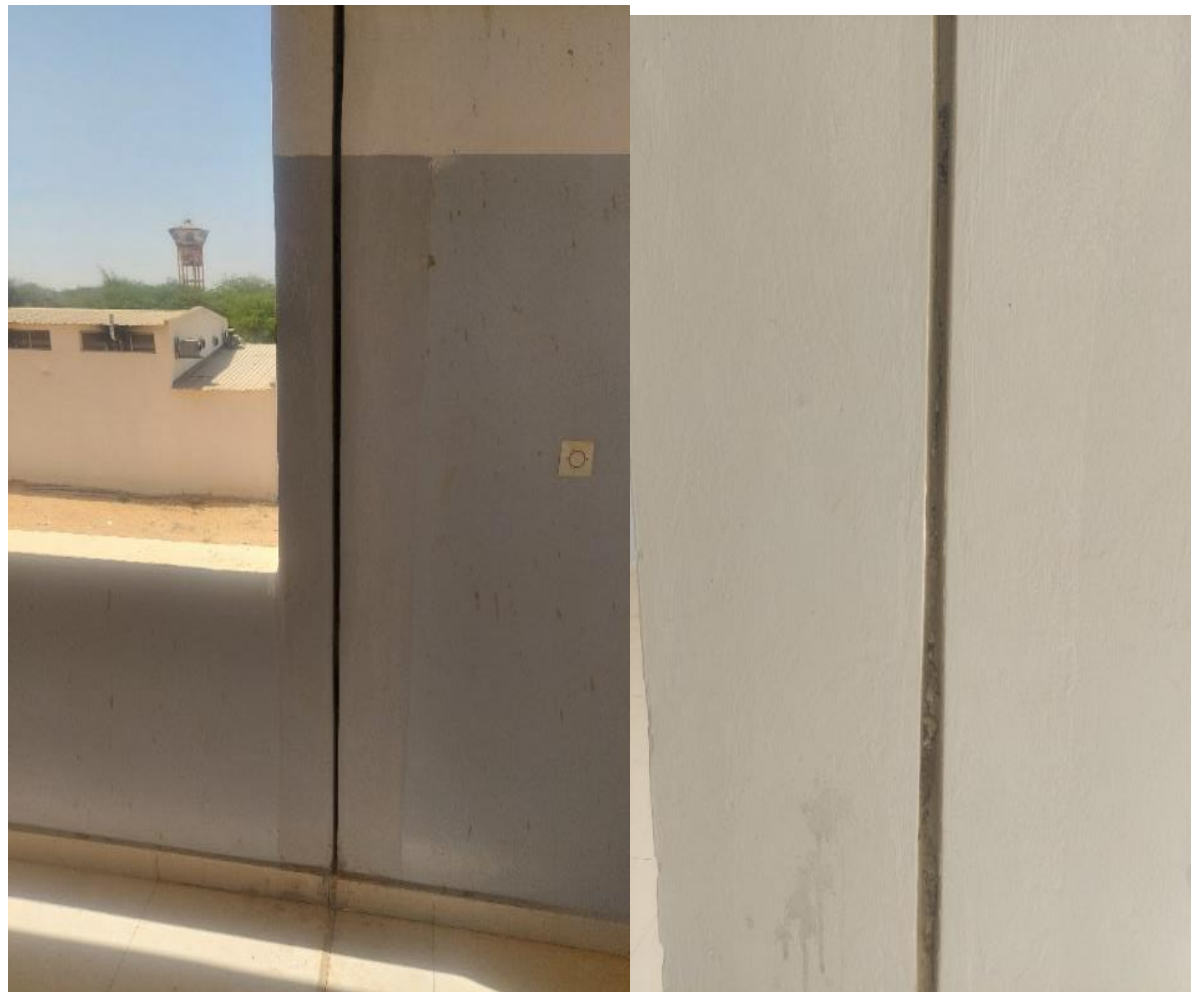
**Image 27 :** Bâtiment 2 x 7 : Non traitement du joint de dilatation

**Recommandation N°11 :** Nous préconisons au MESRI le traitement des joints de dilatation conformément au cahier des charges du projet

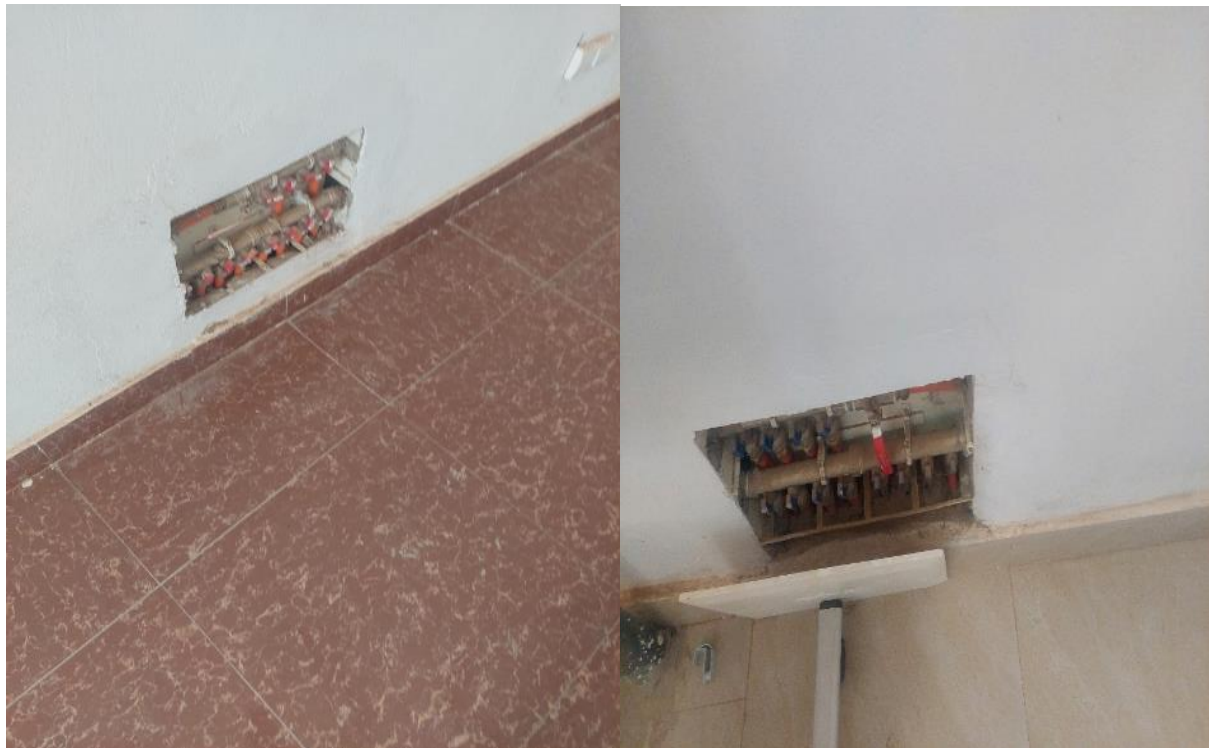
**Constat N°12 :** Les nourrices de plomberie ne sont pas protégées en raison de l'absence d'une couverture, d'où un risque de dégradation de l'installation.

**Image 28** : Bâtiment 2 x 7 : Absence de couverture des nourrice de plomberie

**Recommandation N°12** : Nous préconisons au MESRI la mise en place de couvercles des nourrices de plomberie.

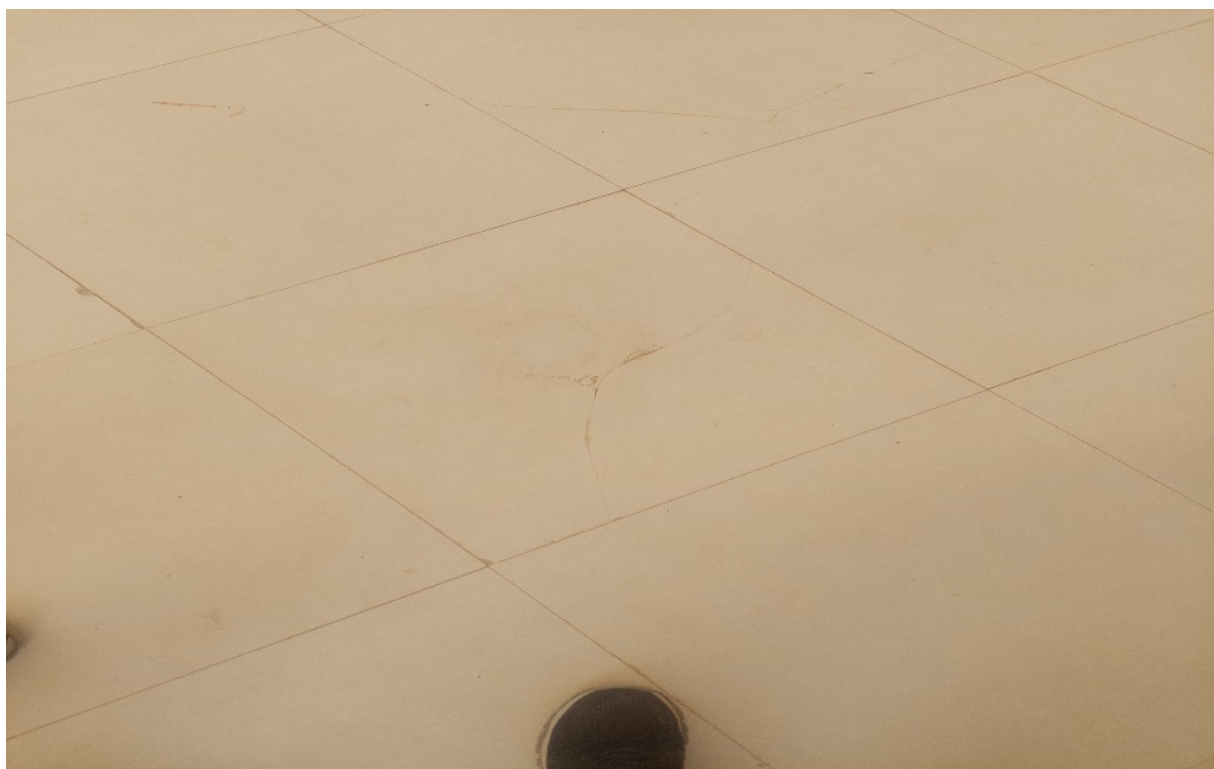
**Image 29** : Bâtiment 2 x 7 : Cassure de carreaux

**Recommandation N°13 :** Nous préconisons au MESRI le retrait des carreaux cassés et la pose de nouveaux carreaux.
