### AUDIT TECHNIQUE INDÉPENDANT DES MARCHES EXÉCUTÉS EN 2021 DANS LE DOMAINE DES INFRASTRUCTURES SCOLAIRES, SANITAIRES, BÂTIMENTS ET ÉDIFICES PUBLICS ET HYDRAULIQUES

AUTORITÉ CONTRACTANTE: SOCIÉTÉ NATIONALE D'ÉLECTRICITÉ DU  
SÉNÉGAL (SENELEC)

PROJET 4: TRAVAUX DE CONSTRUCTION D'UNE VILLA D'ASTREINTE  
CENTRALE SOLAIRE DE DIASS

### Rapport définitif

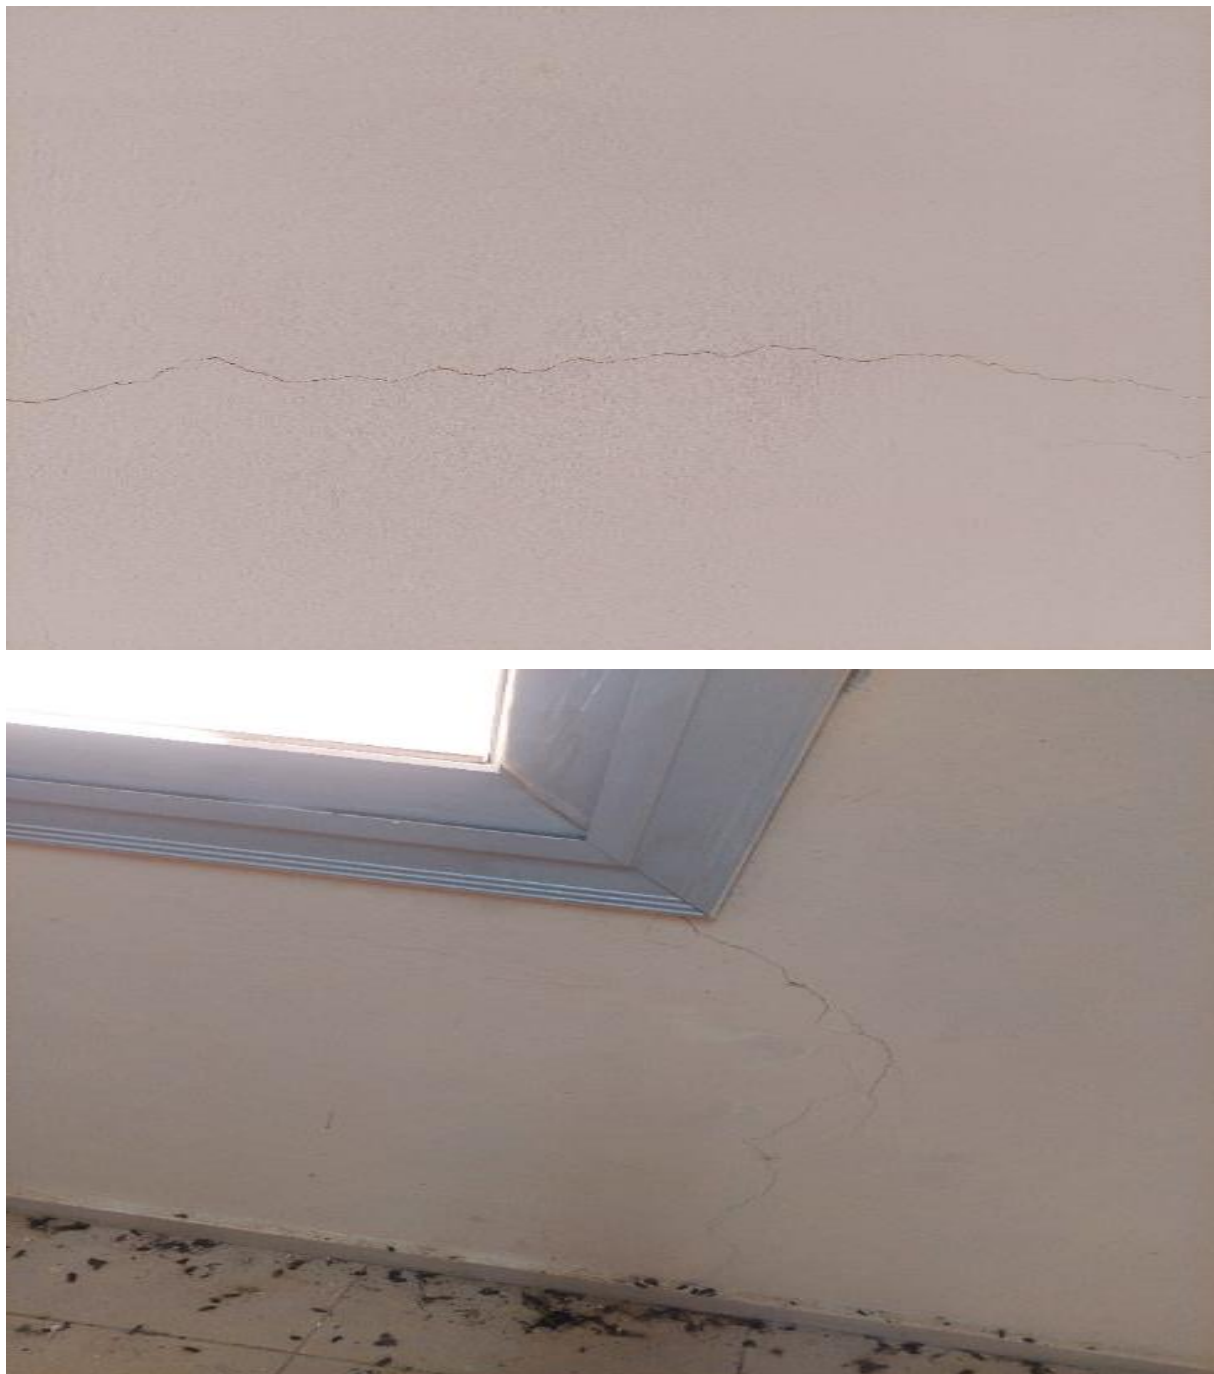
**Constat N°1 :** Nous notons des fissures sur les murs intérieur et extérieur du bâtiment qui sont causées par la mauvaise qualité du sable utilisé. En effet, seul le sable dur que nous trouvons principalement à Dakar peut résister longtemps aux risques de fissures.

Sur les sables que nous trouvons dans les régions, nous notons parfois la présence d'argile qui peut entraîner des microfissures sur les murs. Comme leur nom l'indique, les fissures sont superficielles car étant inférieures à 0,2 mm. Elles n'affectent pas la structure et la résistance du bâtiment.

**Image 3 :** Fissures sur les murs intérieur et extérieur

**Recommandation N°1 :** Nous recommandons à la SENELEC de réparer ces fissures. Pour cela, il faudra les agrandir, poncer légèrement les bords de la fissure, dépoussiérer soigneusement et passer un pinceau humide à l'intérieur et à l'extérieur de la fissure, boucher la fissure en débordant un peu et laisser l'enduit (sable, ciment et grain de riz) faire un petit bourrelet en veillant à ne pas le lisser car il se rétracte un peu en séchant.

Une fois la couche sèche, il faut appliquer sur le bourrelet une nouvelle couche d'enduit (sable, ciment et grain de riz) après avoir gratté la couche en place pour faciliter l'accrochage et enlever les sardines.

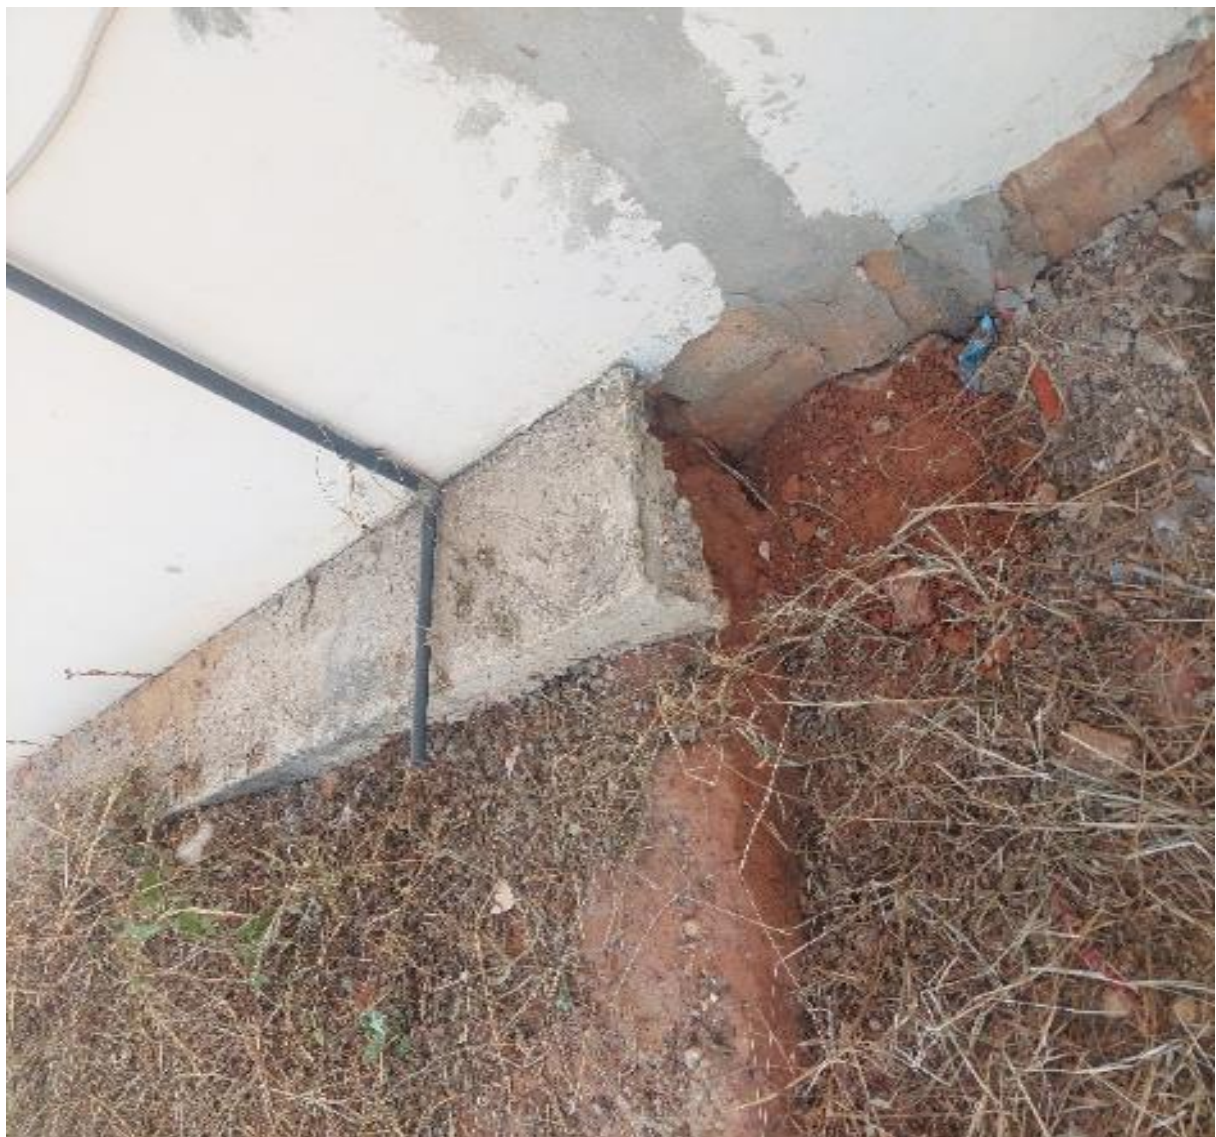
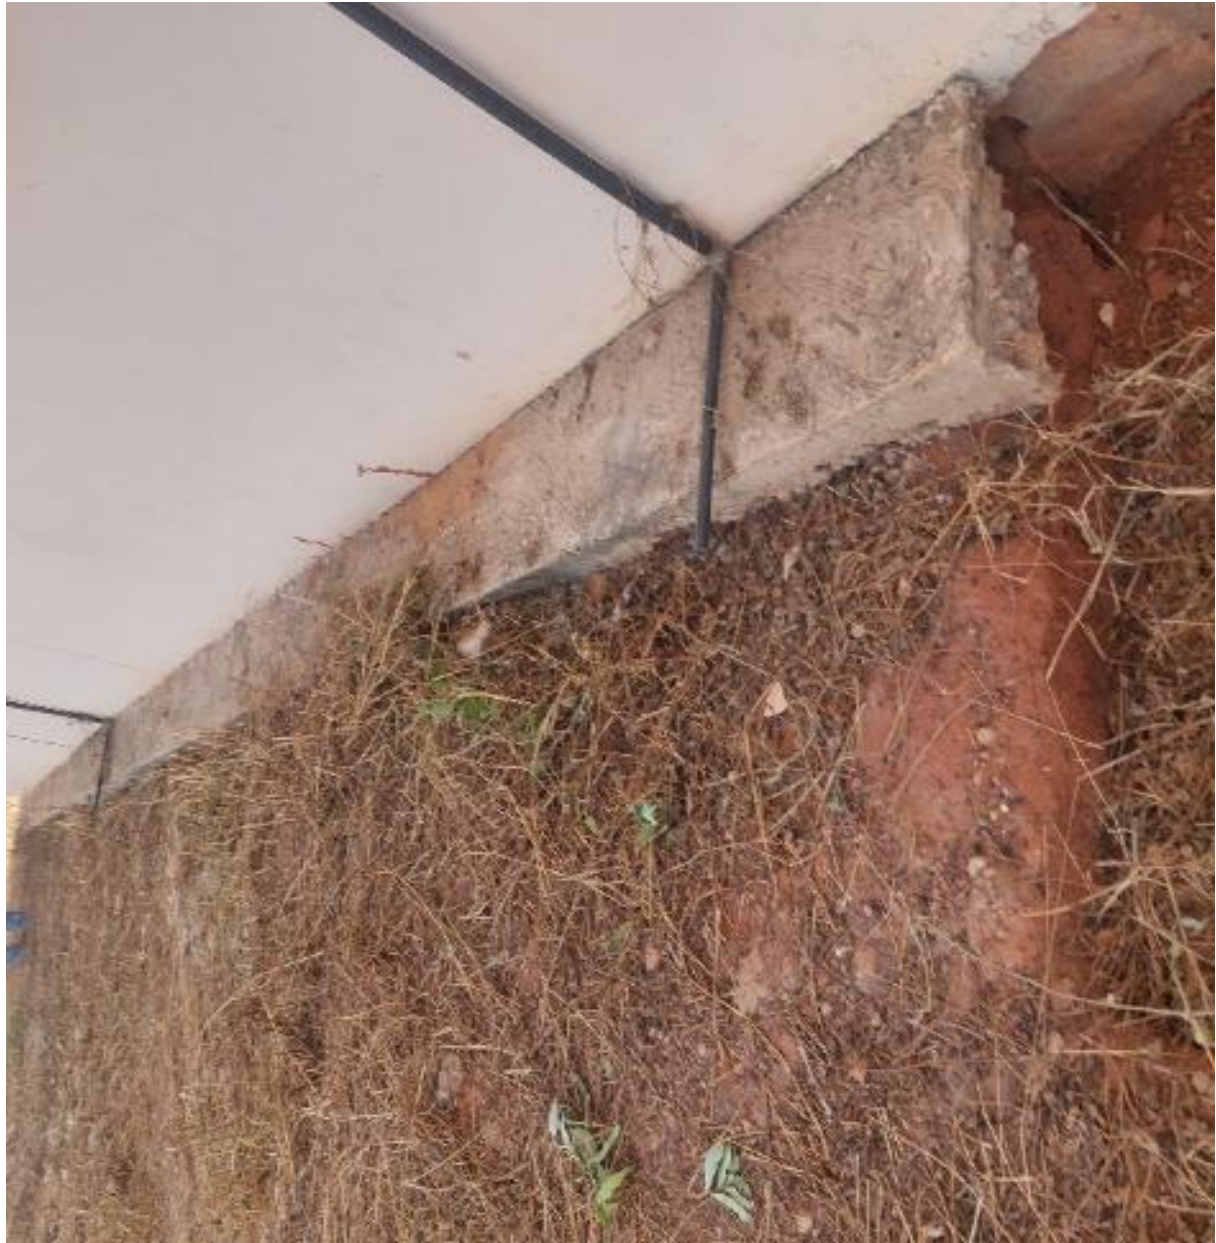
**Image 4 :** Insuffisance sur le revers d'eau

**Recommandation N°2** : Nous recommandons à la SENELEC la démolition et la reprise du revers d'eau conformément aux plans d'exécution et devis.

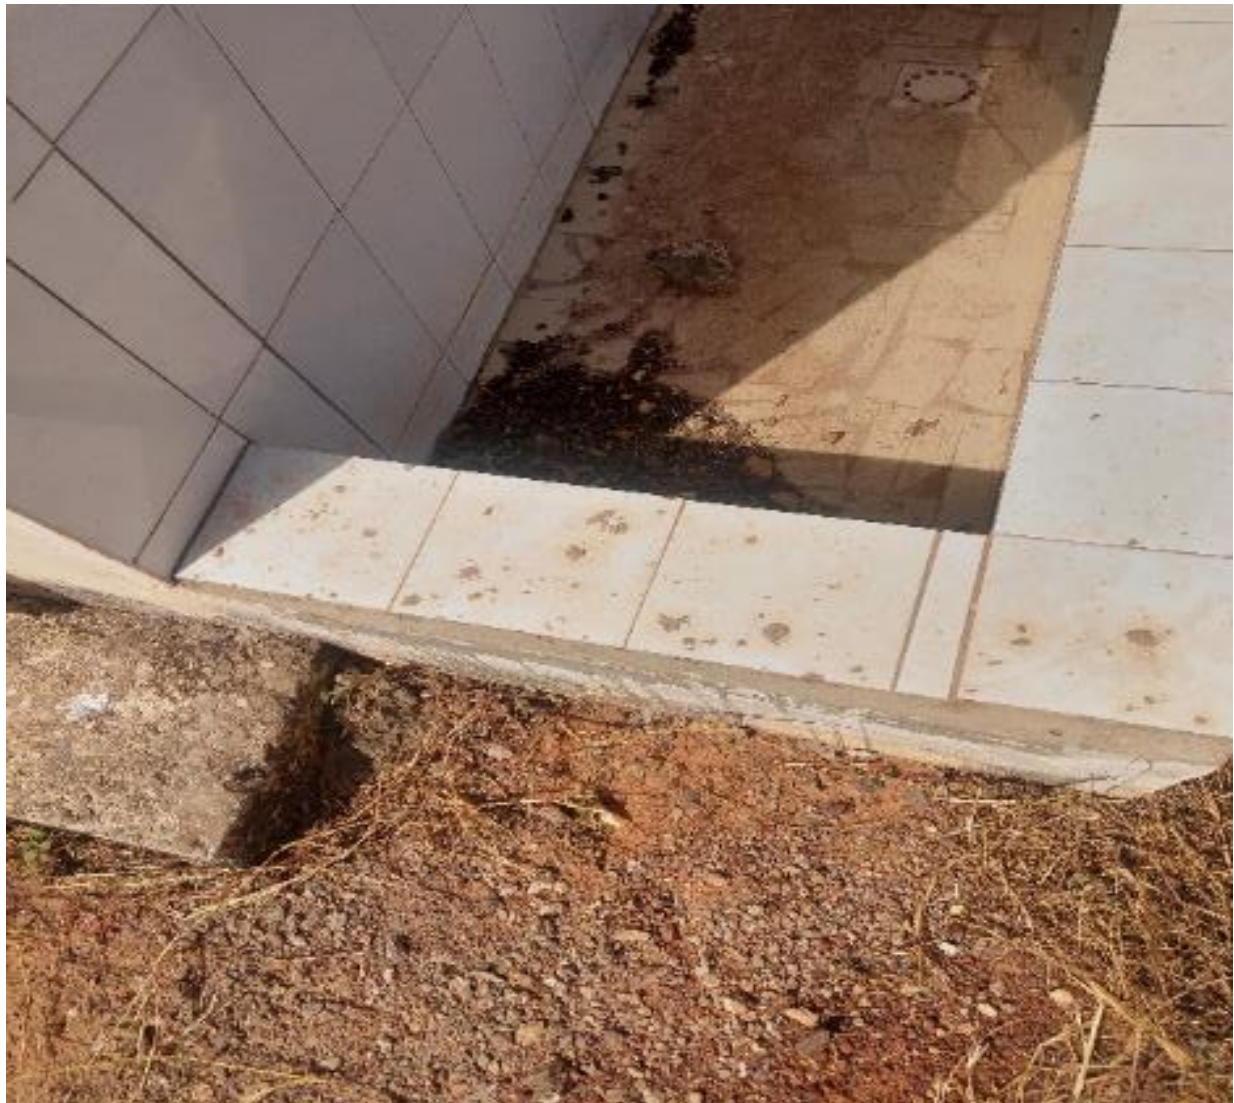
**Image 5** : Mauvaise forme de la pente des siphons de sol

**Recommandation N°3** : Nous recommandons à la SENELEC de décaper les carreaux, de reprendre soigneusement la pente avant de poser les carreaux

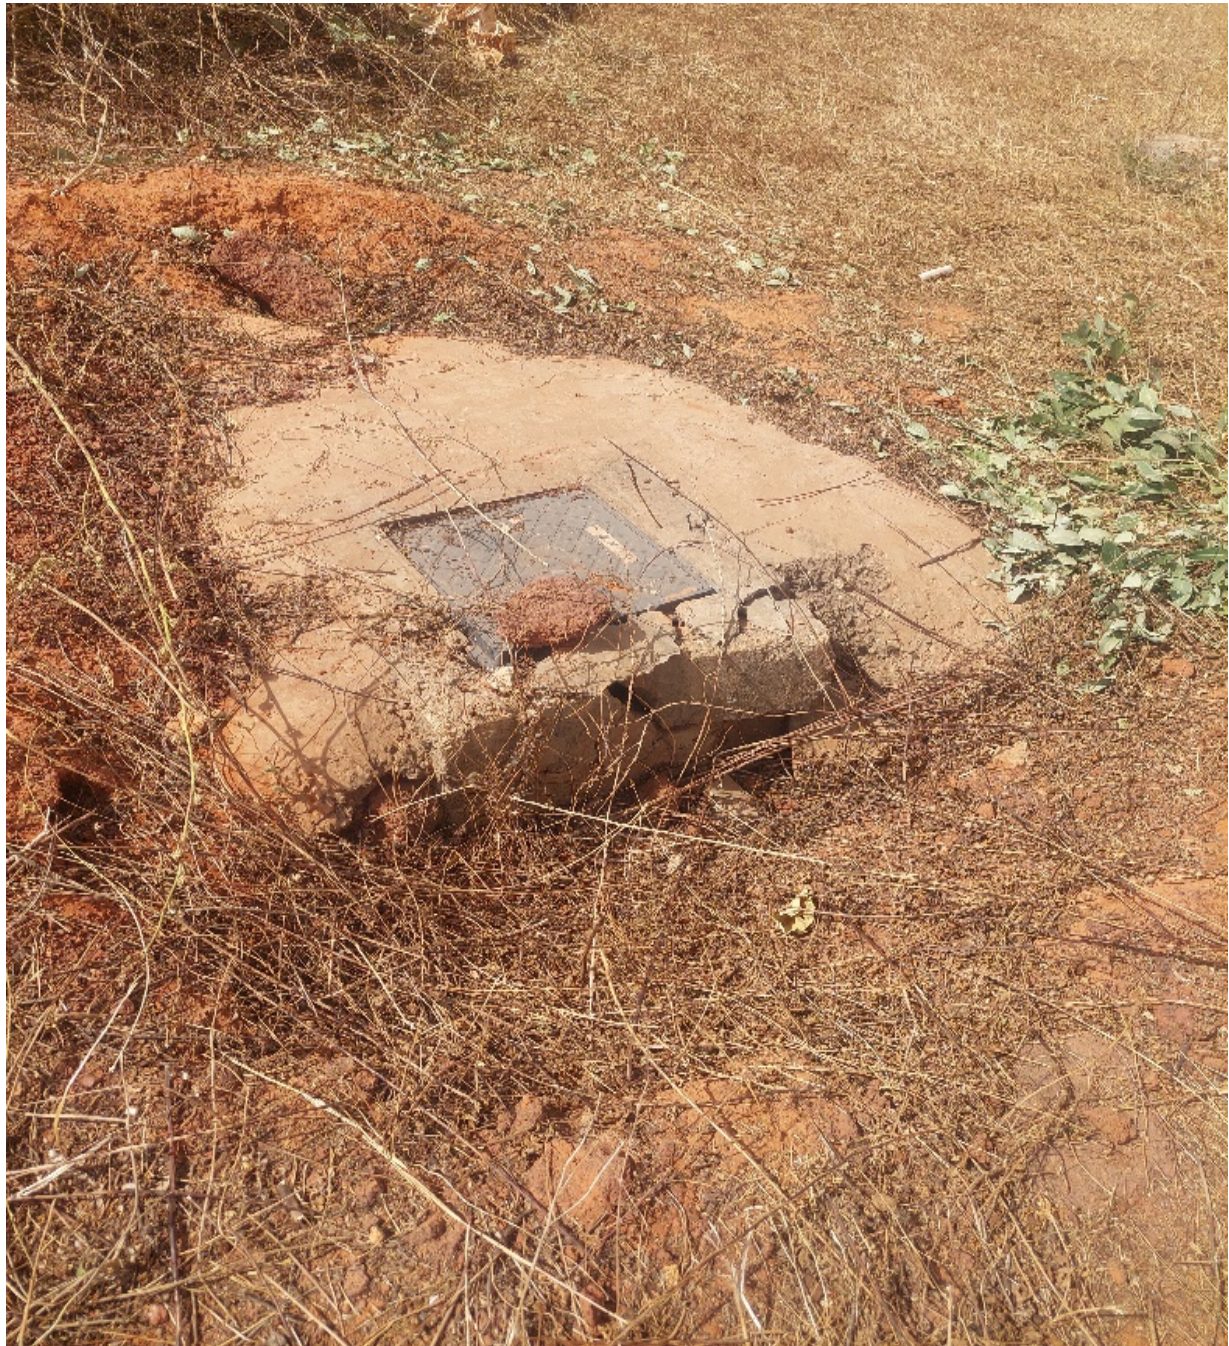
**Image 6** : Non-conformité de la fosse septique

**Recommandation N°4** : Nous recommandons à la SENELEC la démolition et la reprise de la fosse conformément aux plans d'exécution.

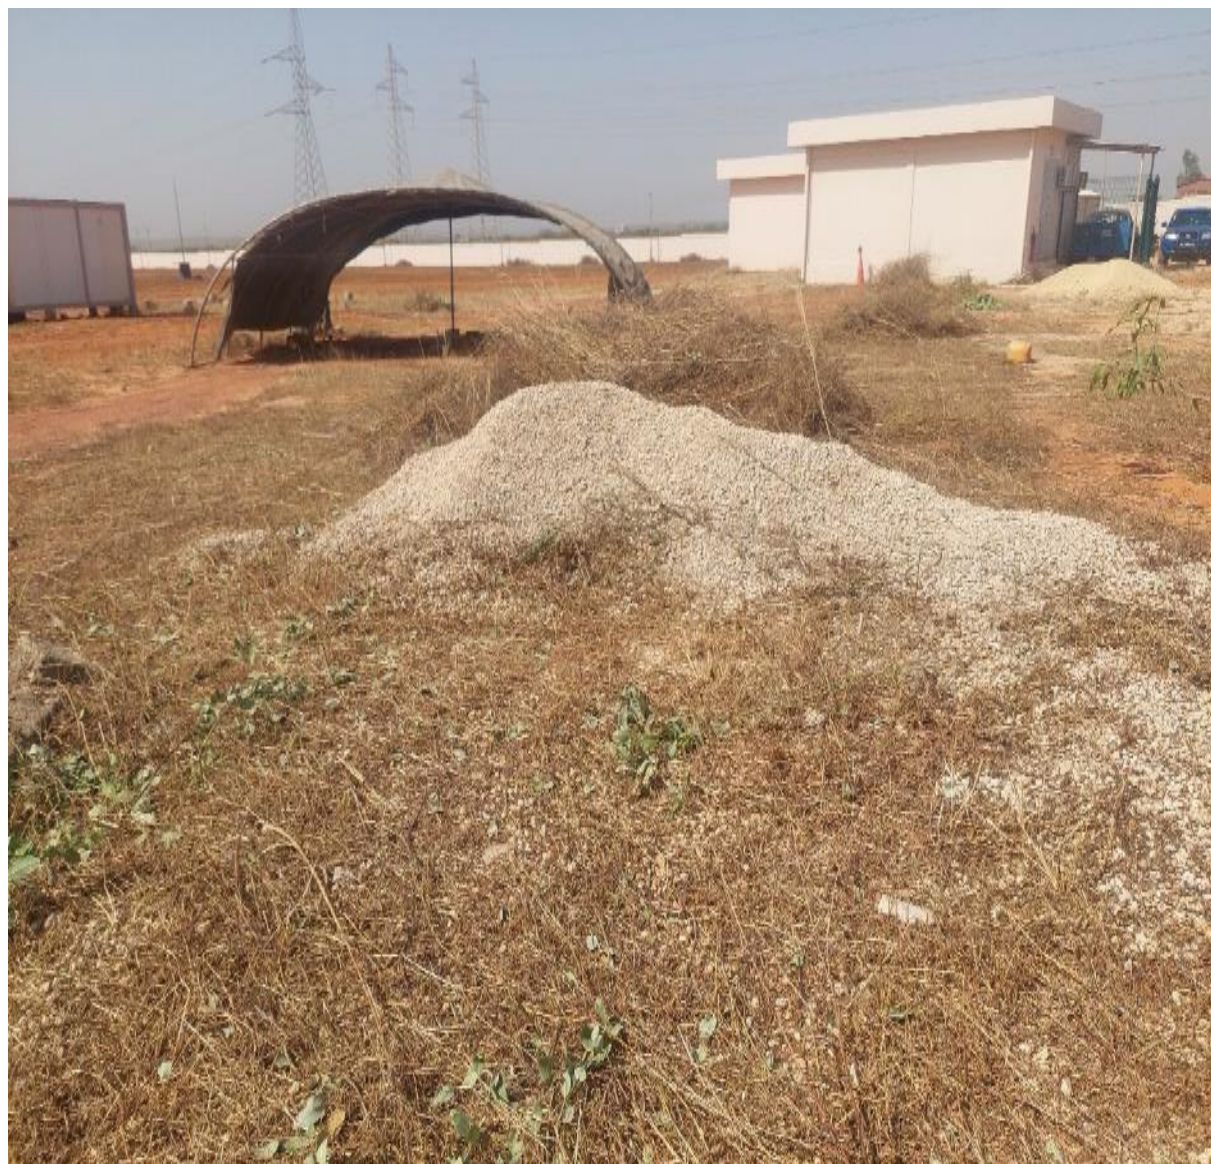
**Image 7 :** Utilisation du calcaire

**Recommandation N°5 :** Nous recommandons à la SENELEC la transmission des résultats de la formulation du béton et transmettre les résultats des écrasements du béton à 7 et 28 jours (Semelles, poteaux, longrines et poutres).

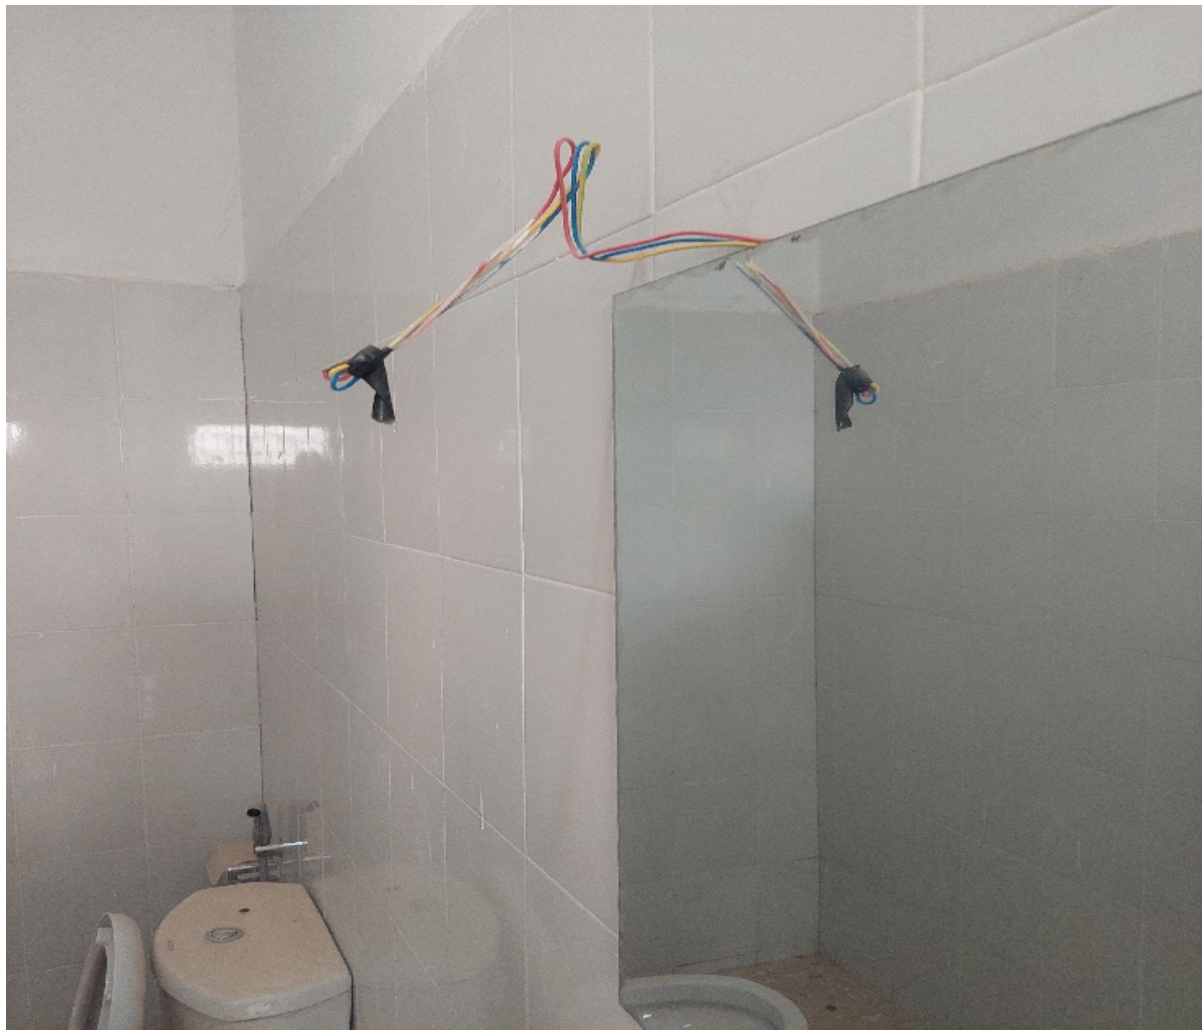
**Image 8** : Absence de la linolite au niveau de la toilette intérieure

**Recommandation N°6** : Nous recommandons à la SENELEC de veiller à la pose de la linolite conformément aux devis et plans.

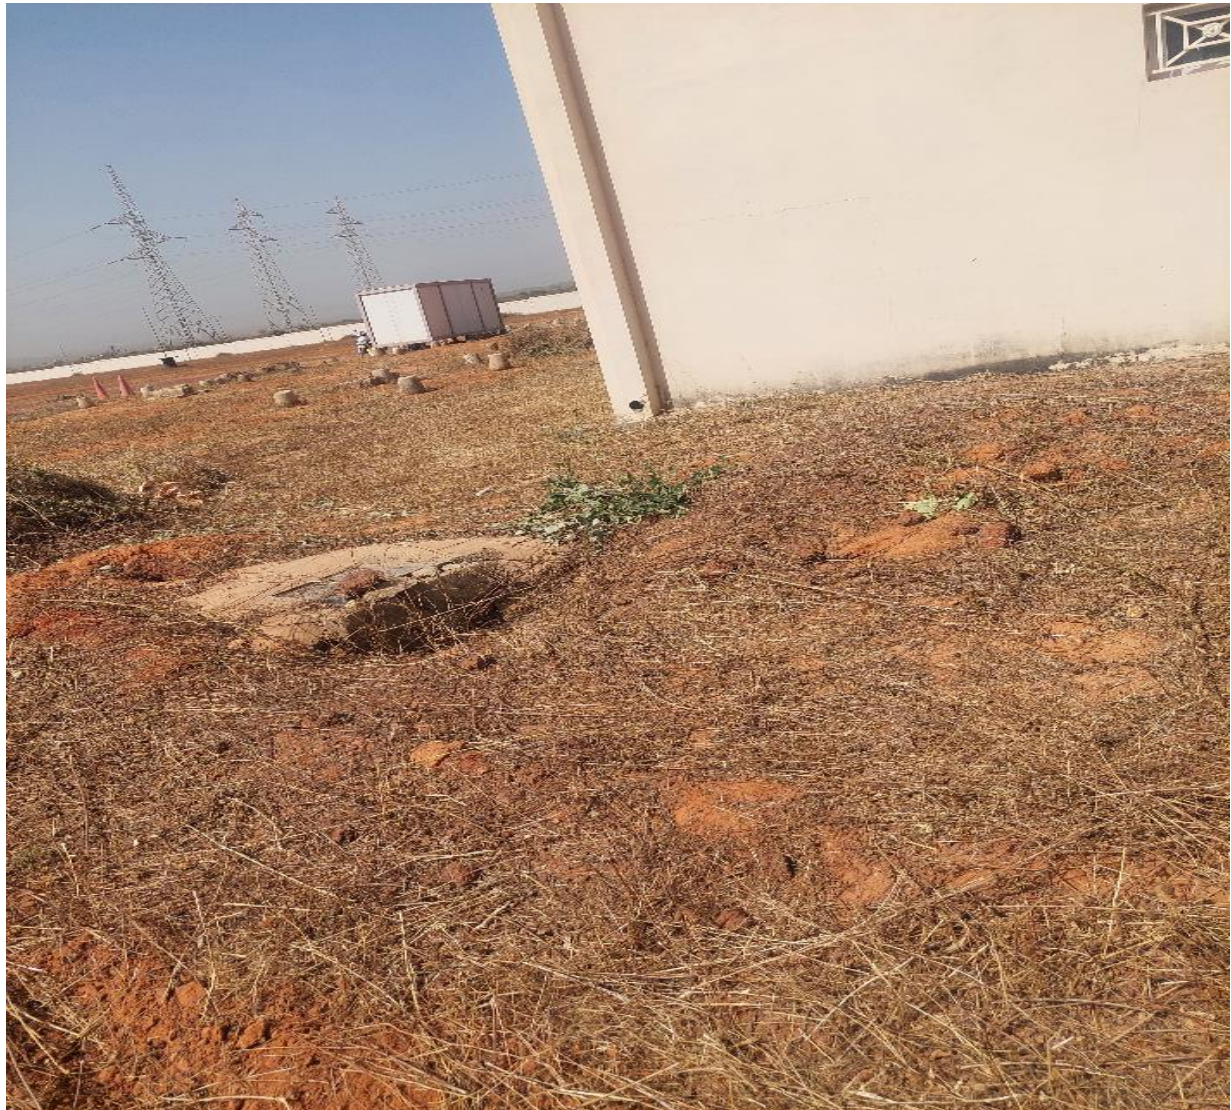
**Constat N°7** : L'emplacement du puits perdu est trop proche du bâtiment, d'où un risque sur le bâtiment en raison de l'humidité.

**Image 9** : Puits perdu trop proche du bâtiment

**Recommandation N°7** : Nous recommandons à la SENELEC de veiller au déplacement du puits perdu conformément aux normes.
