**AUDIT TECHNIQUE INDÉPENDANT DES MARCHÉS EXÉCUTÉS  
EN 2021 DANS LE DOMAINE DES INFRASTRUCTURES SCOLAIRES,  
SANITAIRES, BÂTIMENTS ET ÉDIFICES PUBLICS ET HYDRAULIQUES**

**AUTORITÉ CONTRACTANTE : SOCIÉTÉ NATIONALE DES HABITATIONS À  
LOYER MODÉRÉ (SN HLM)**

**PROJET 25 : TRAVAUX DE RÉALISATION DES GROS ŒUVRES ET DE  
L'ÉTANCHÉITÉ D'UN IMMEUBLE R+3 AUX HLM A LA ROUTE DE MBOUR**

**Rapport définitif**

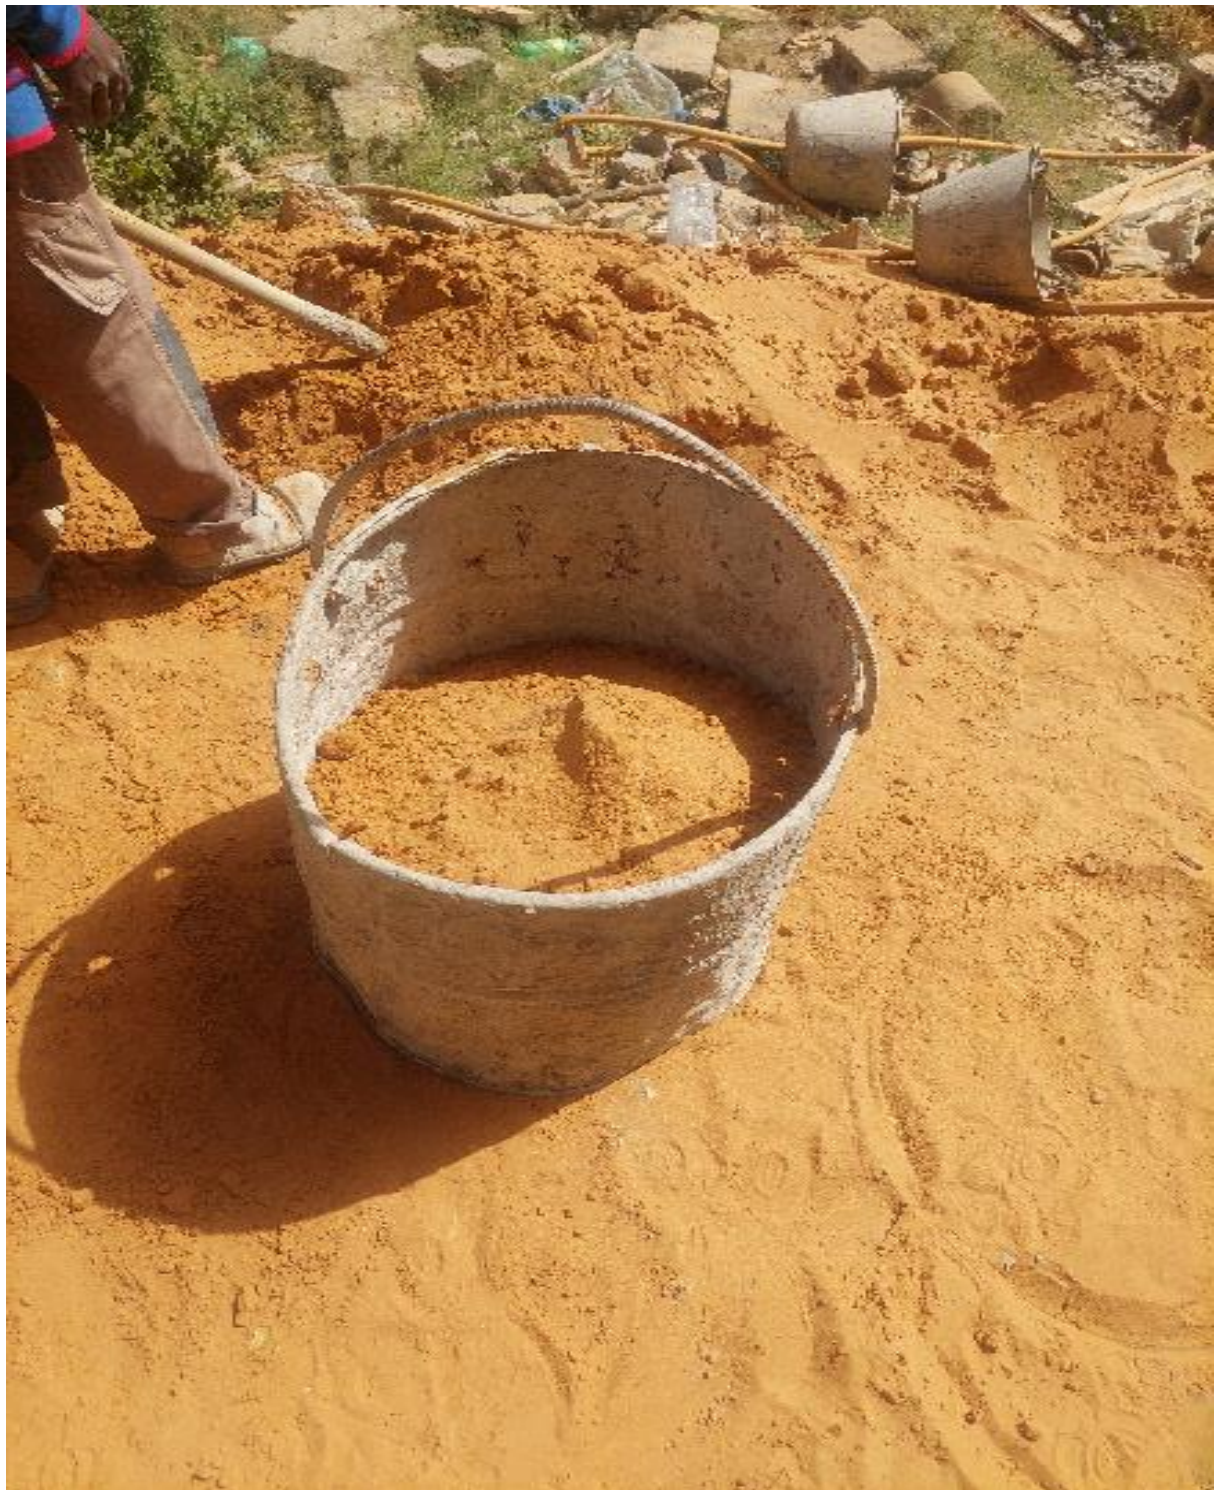
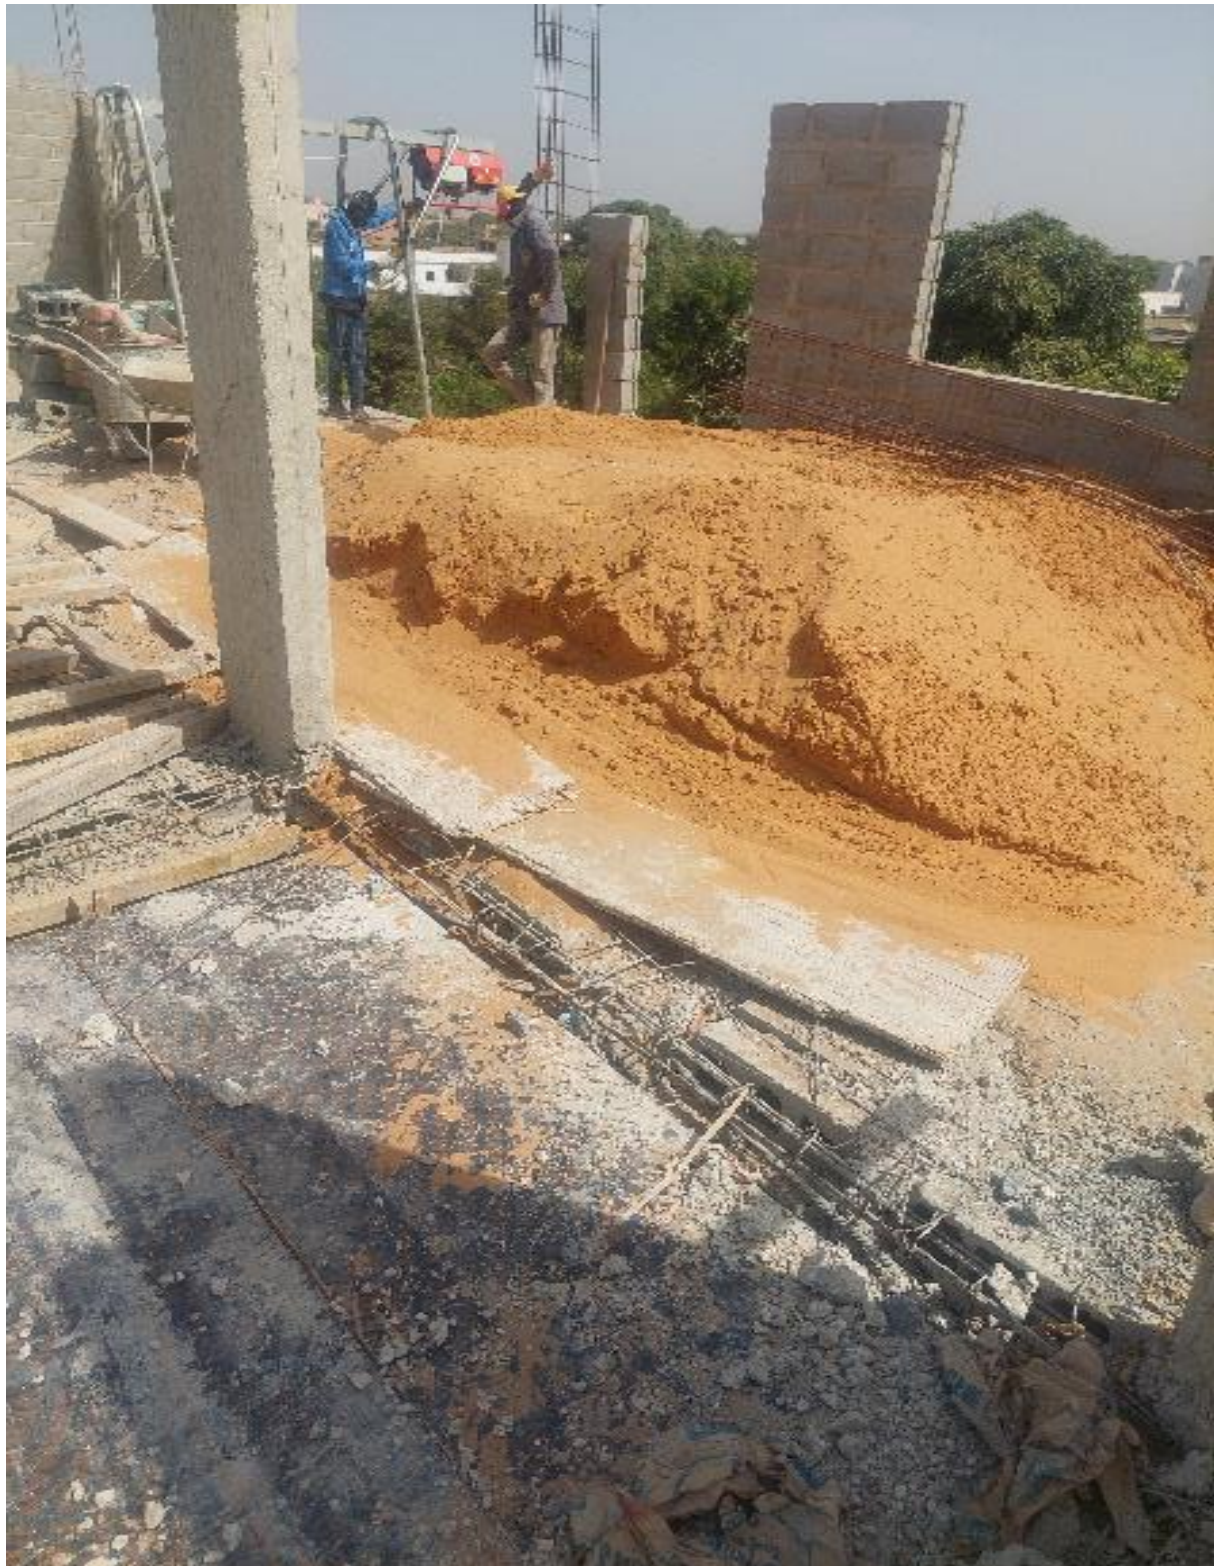
**Constat N°1** : Nous notons que la qualité du sable de construction trouvée sur le site n'est pas satisfaisante. L'utilisation de ce sable risque d'engendrer l'apparition de fissures sur les murs et planchers ultérieurement.

**Image 3** : Utilisation d'un sable de qualité non satisfaisante

**Recommandation N°1 :** Nous recommandons à la SN HLM de veiller à l'évacuation de ce sable du site et à l'approvisionnement d'un sable de construction conforme au CCTP.

**Observations de la SN HLM :** *Le sable trouvé sur site a été utilisé pour le remblai avant dallage sol de l'immeuble.*

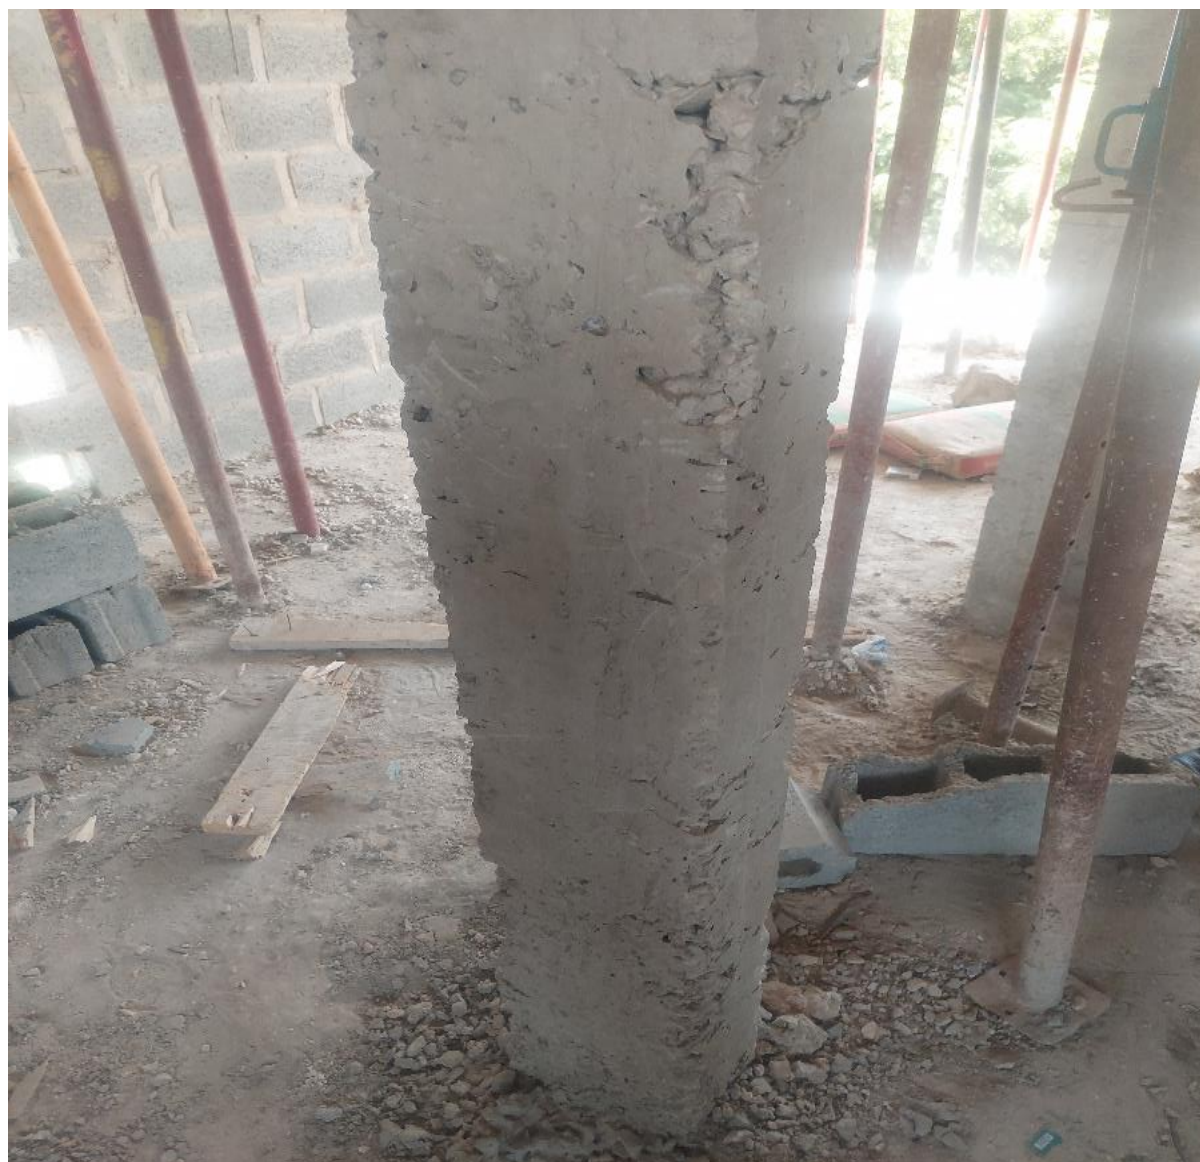
**Image 4** : Présence des ségrégations du béton

**Recommandation N°2** : Nous recommandons à la SN HLM de veiller à optimiser les méthodes de coulage et de vibration du béton. Aussi, elle doit veiller à la réalisation des tests de contrôle de la qualité afin de garantir l'homogénéité du béton utilisé sur le site.

**Observations de la SN HLM** : *Les CR du bureau de contrôle exigent toujours des essais d'écrasement à 7 et 28 jours ; et les résultats reçus à ce jour sont concluants.*

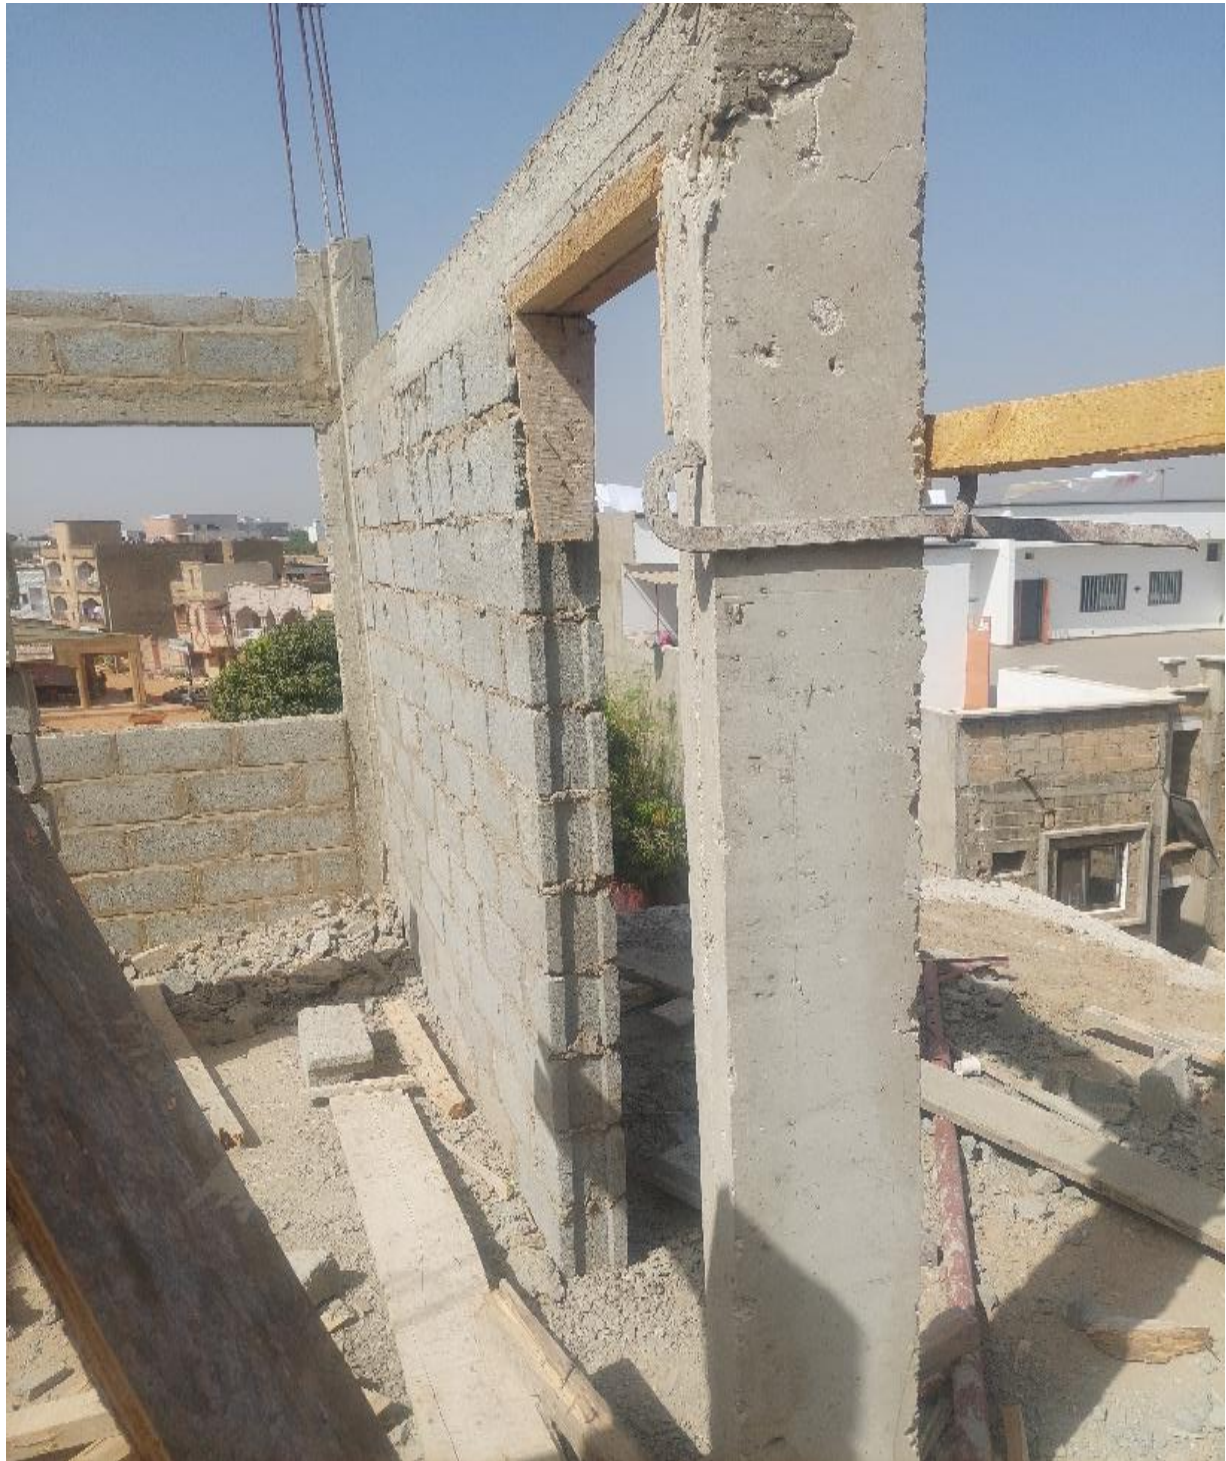
Image 5 : Présence de l'irrégularité de la forme de certaines poutres

**Recommandation N°3 :** Nous recommandons à la SN HLM de veiller à la bonne réalisation des enduits des poutres. Aussi, elle doit procéder à une vérification minutieuse des procédés de coffrage et de bétonnage, en veillant à l'utilisation de moules appropriés et à l'application de techniques de coulage précises pour garantir la géométrie correcte des poutres sur le chantier de l'ouvrage.

Observations de la SN HLM : La SN HLM prend bonne note.

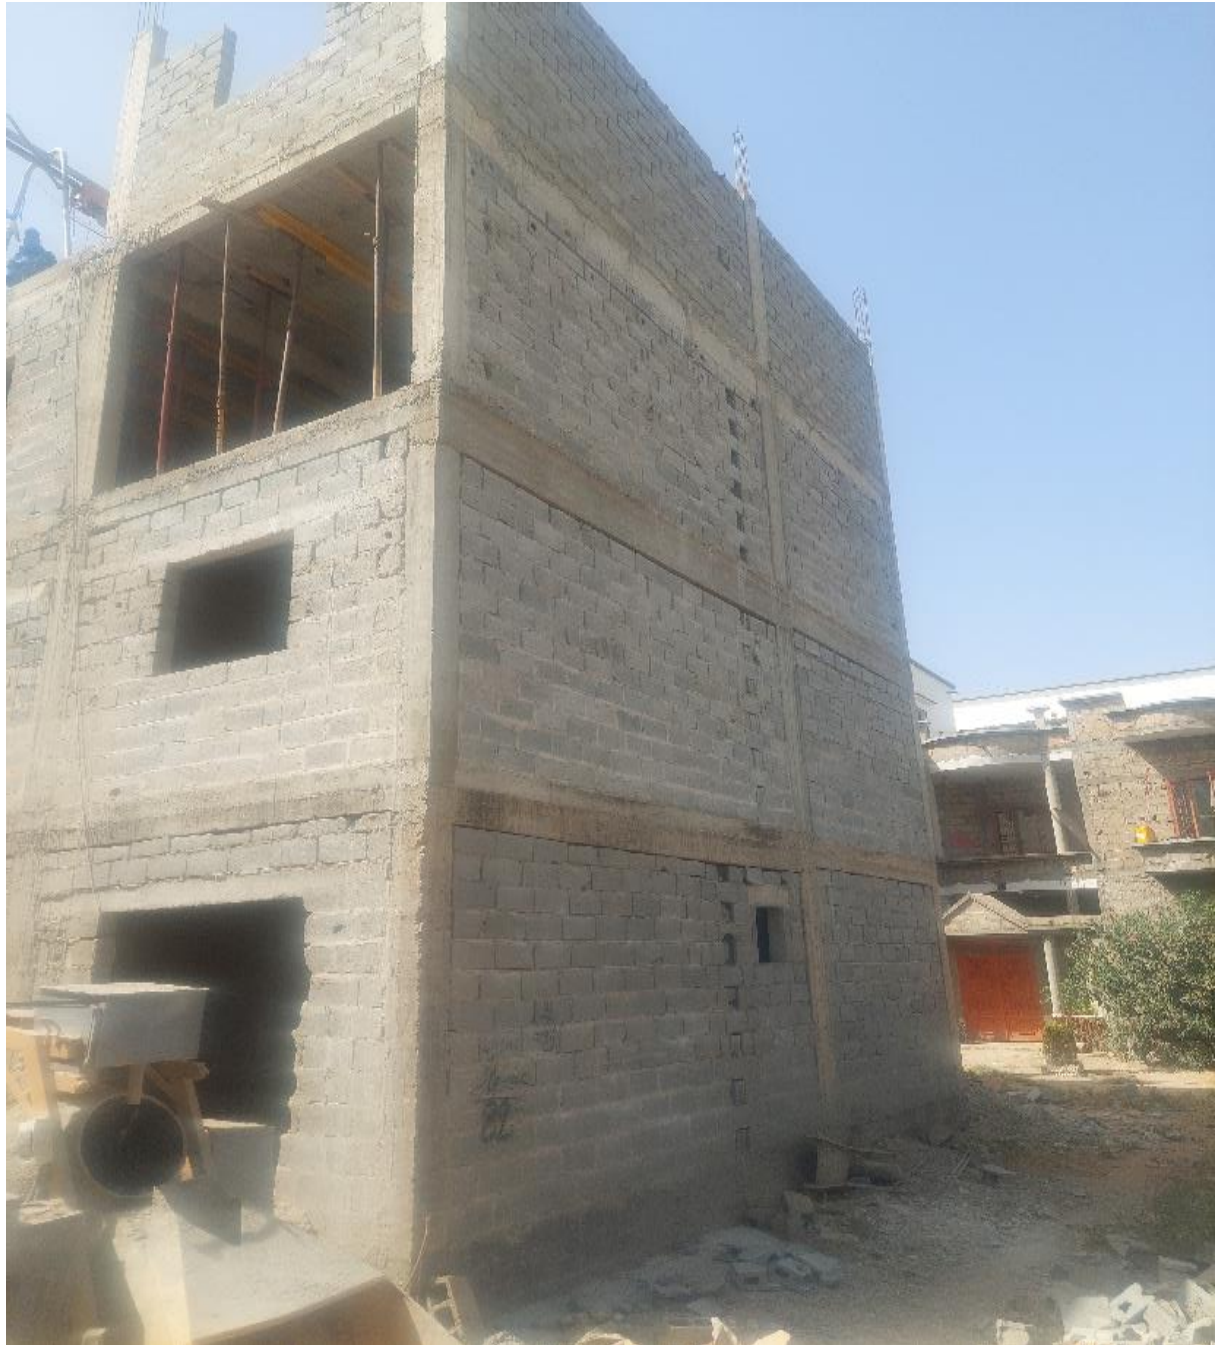
Image 6 : Présence de murs non rectilignes

Recommandation N°4 : Nous préconisons à la SN HLM de rectifier le tracé des murs en utilisant des outils de mesure précis et en assurant une mise en œuvre rigoureuse conformément aux plans d'architecture, afin d'obtenir des lignes droites et régulières pour garantir l'esthétique de l'immeuble.

Observations de la SN HLM : Toutes les observations seront prises en compte au moment de la finition.

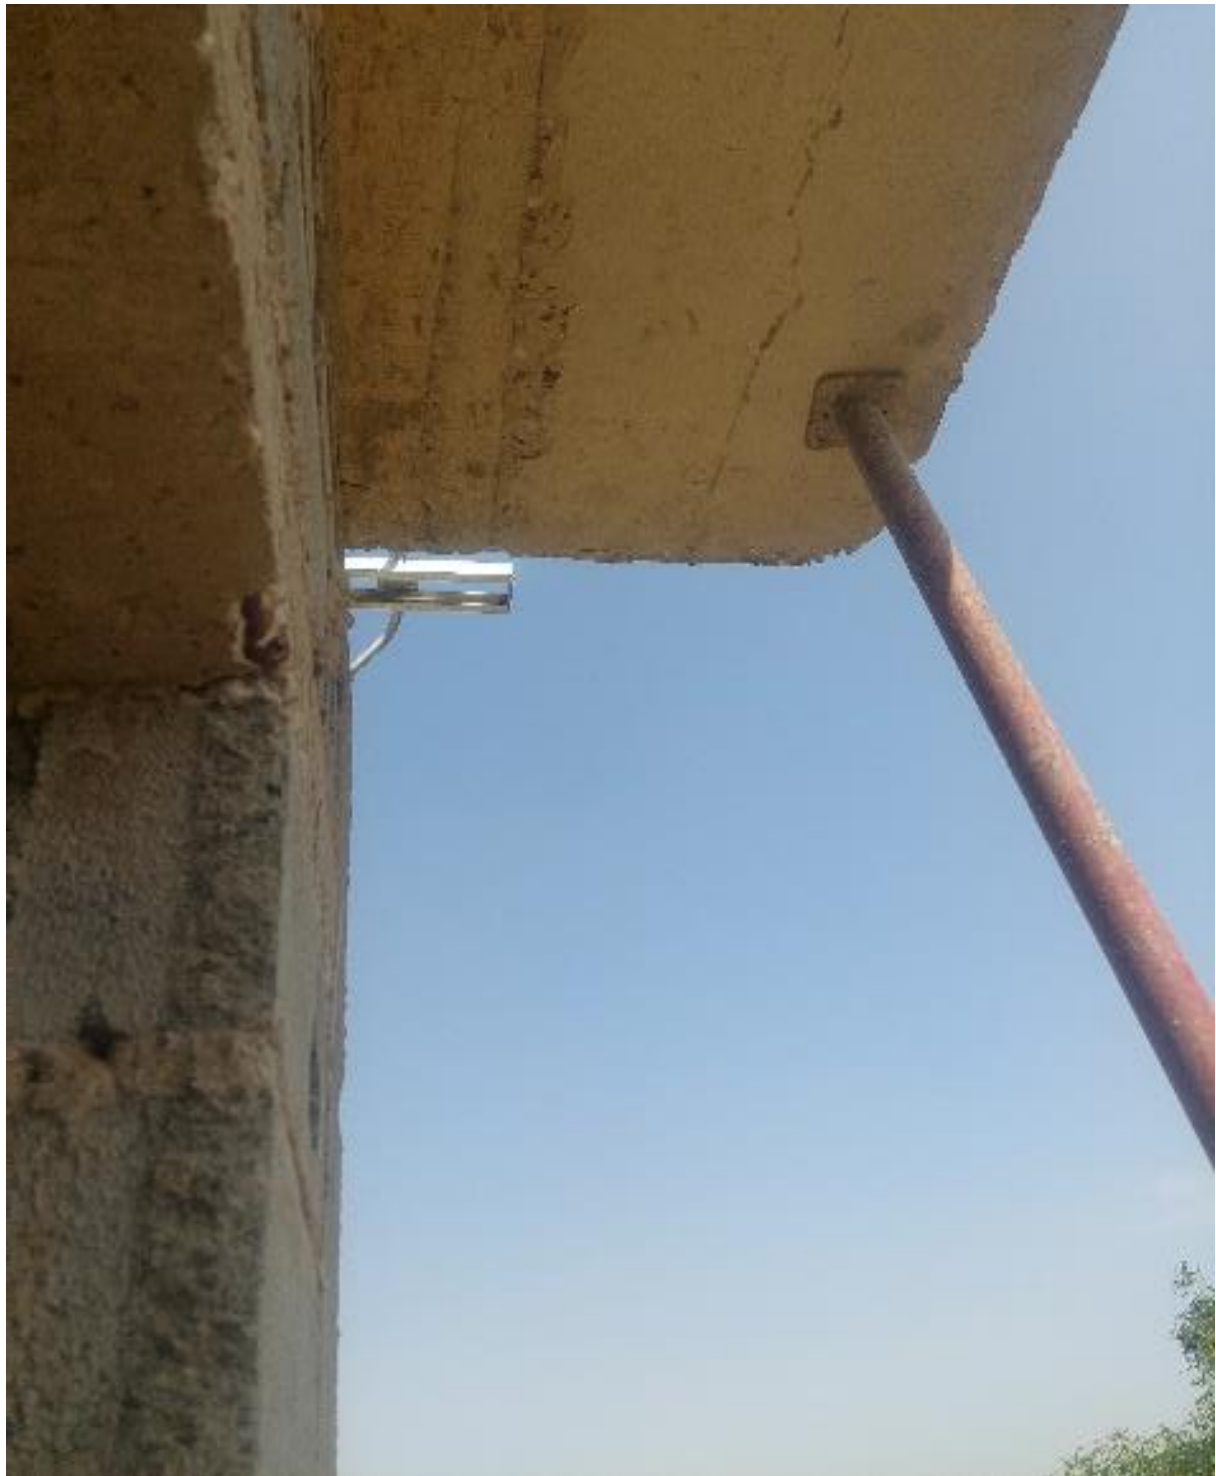
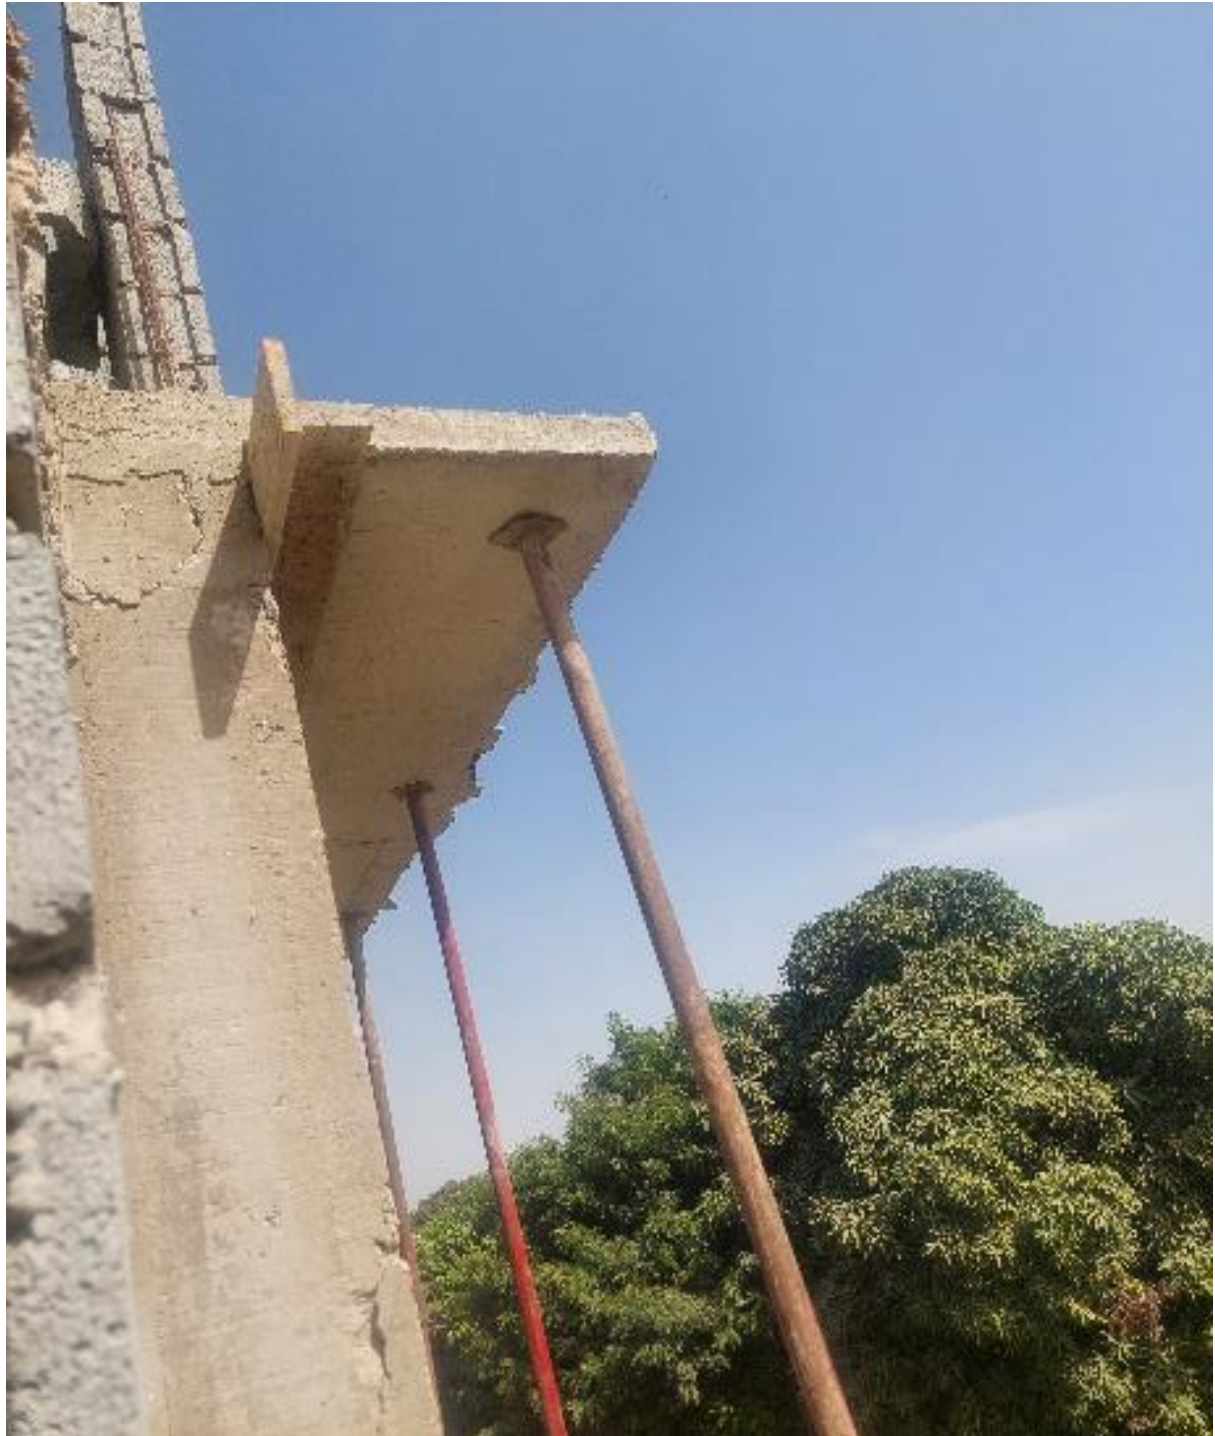
Image 7 : Absence de poutres consoles au niveau de la terrasse et des étages 1 et 2

**Recommandation N°5 :** Nous préconisons à la SN HLM de veiller à l'installation des poutres consoles manquantes en suivant scrupuleusement les plans d'exécution approuvés. Cela nécessitera une vérification approfondie des plans d'exécution et une coordination étroite avec les équipes de construction pour assurer la mise en place correcte et sécuritaire de ces éléments structurels essentiels sur le chantier.

**Observations de la SN HLM :** *Après vérification des plans d'exécution et concertation avec notre bureau de contrôle, les poutres consoles dont vous parliez n'existent pas dans le projet. Le plancher a été réceptionné conformément aux plans visés.*

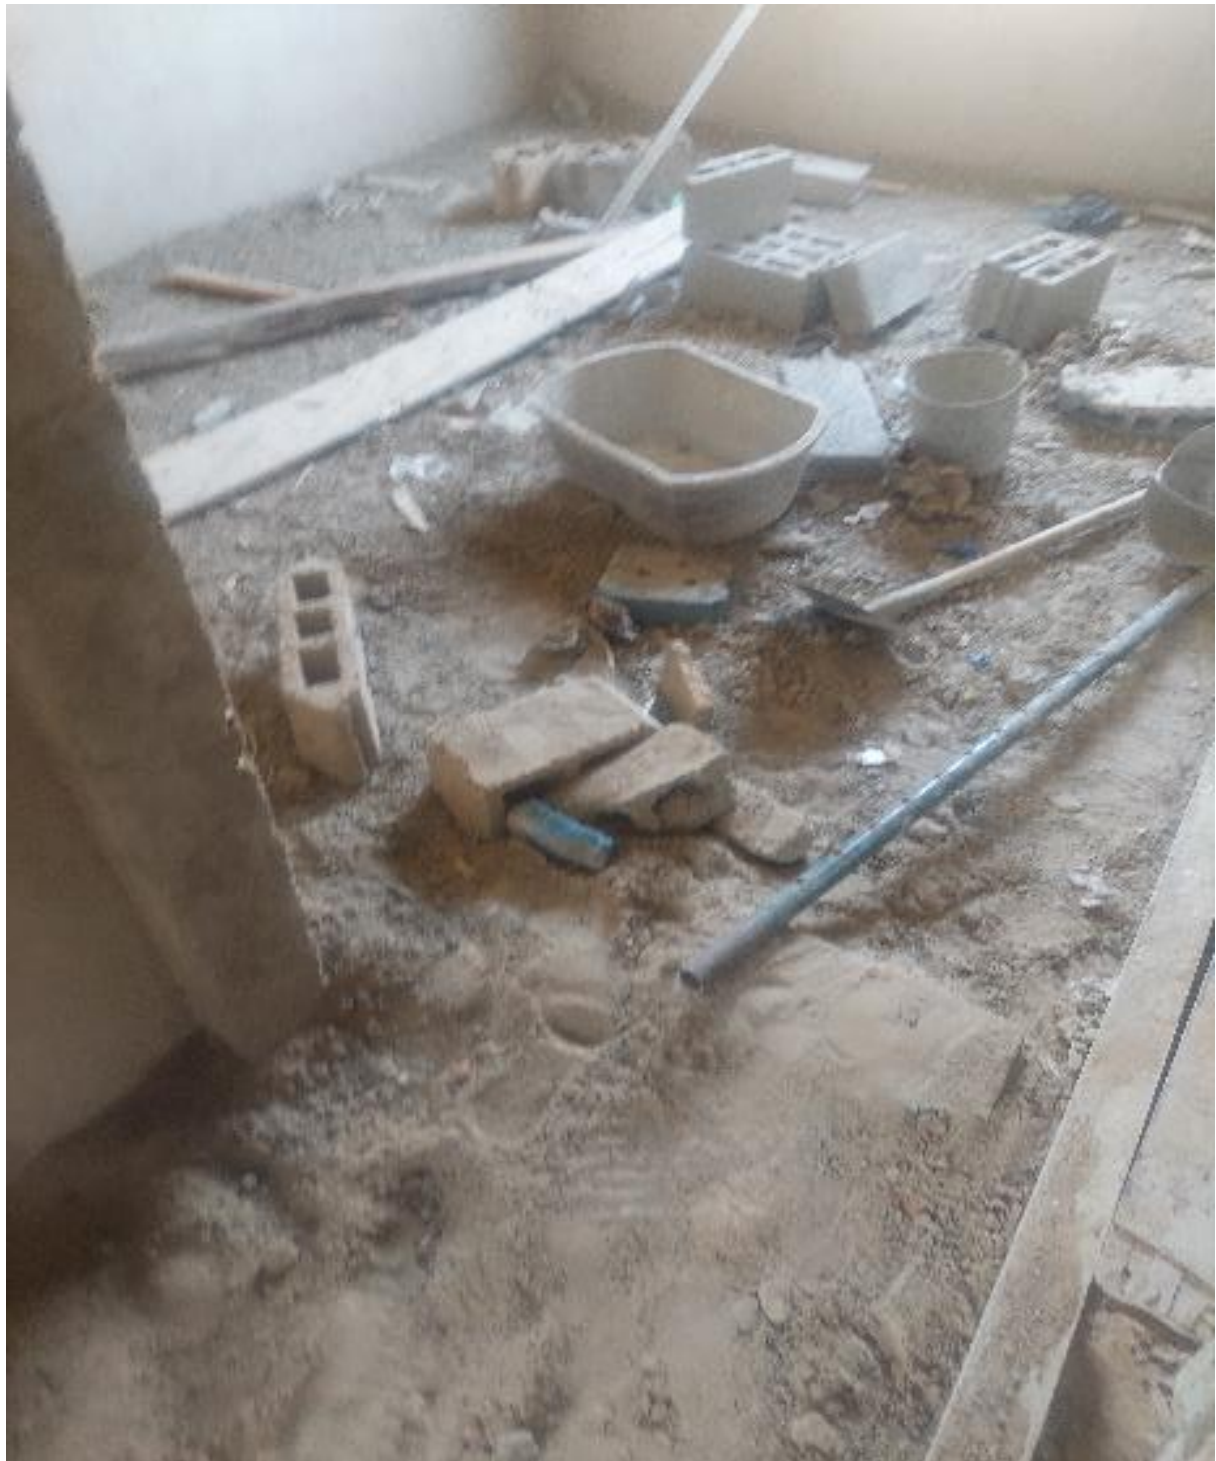
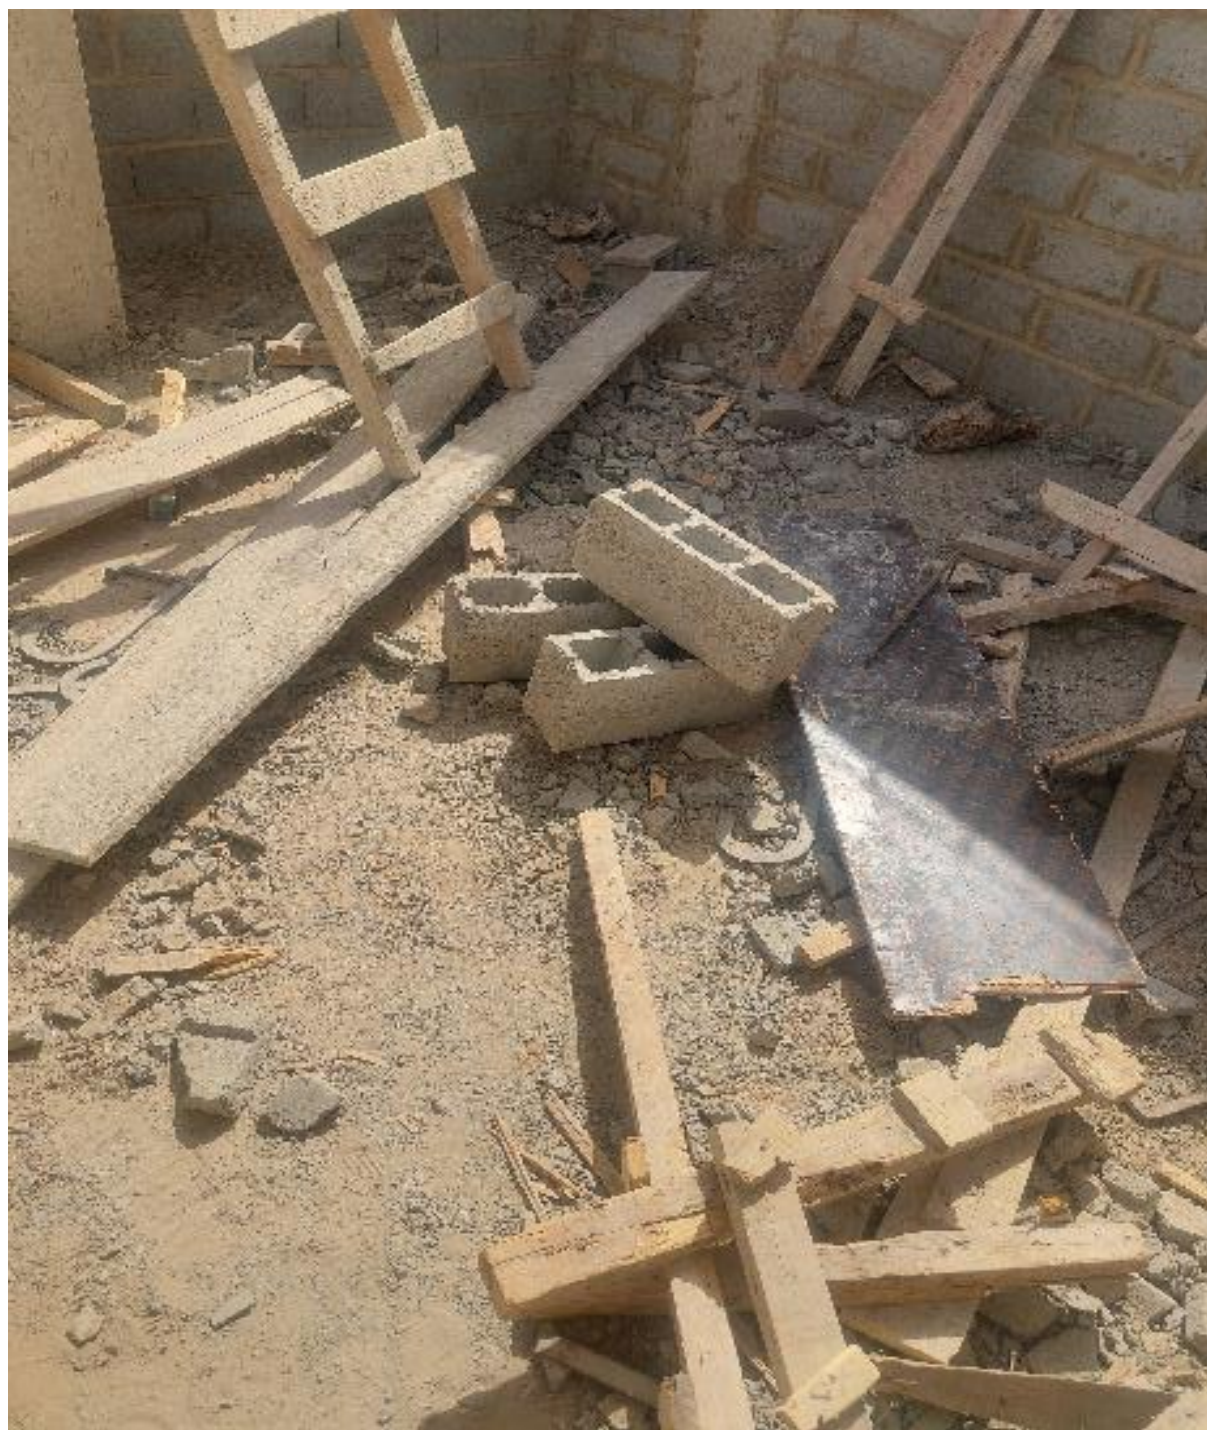
**Image 8** : Chantier pas nettoyé

**Recommandation N°6** : Nous préconisons à la SN HLM de veiller à la mise en place de mesures de nettoyage régulières et systématiques, notamment en organisant le ramassage des déchets et en instaurant des règles strictes d'hygiène et de propreté sur le site. De plus, elle doit veiller à une sensibilisation du personnel et des sous-traitants sur l'importance de maintenir un environnement de travail propre et sûr pour garantir des conditions de travail sécuritaires sur le chantier.

**Observations de la SN HLM** : *La SN HLM prend bonne note de l'observation formulée.*
