**AUDIT TECHNIQUE INDÉPENDANT DES MARCHÉS EXÉCUTÉS  
EN 2021 DANS LE DOMAINE DES INFRASTRUCTURES SCOLAIRES,  
SANITAIRES, BÂTIMENTS ET ÉDIFICES PUBLICS ET HYDRAULIQUES**

**AUTORITÉ CONTRACTANTE : SOCIÉTÉ NATIONALE DES HABITATIONS À  
LOYER MODÉRÉ (SN HLM)**

**PROJET 26 : TRAVAUX DE CONSTRUCTION DE 130 LOGEMENTS A LA CITÉ  
CAROSSOLS : PHASE COMPLÉMENTAIRE (TRANCHE FERME ET TRANCHE  
COMPLÉMENTAIRE)**

**Rapport définitif**

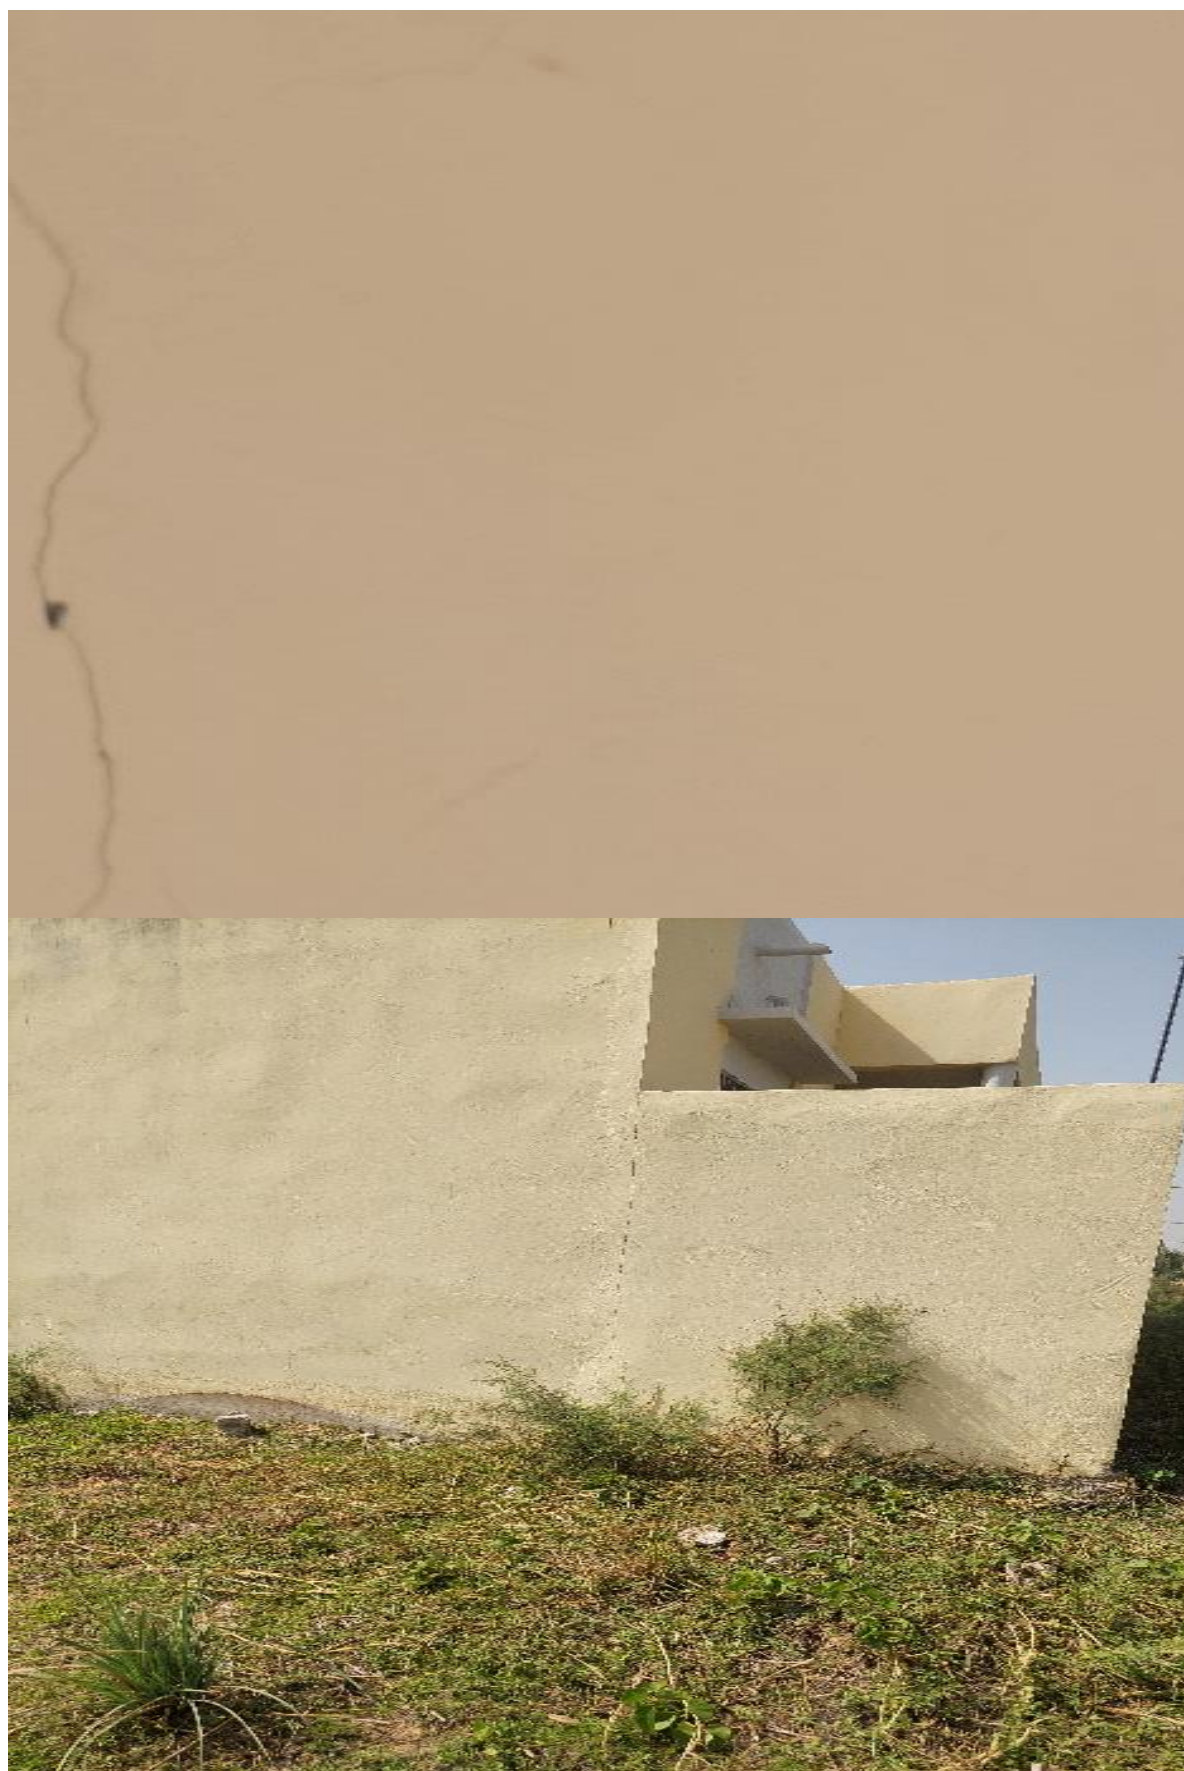
**Image 3** : Apparition de fissures sur les murs

**Constat N°1** : Nous observons l'apparition de fissures sur les murs de l'ensemble des bâtiments (type MS4, type F4 et type F3) qui sont causées par la mauvaise qualité du sable utilisé. En effet, seul le sable dur que nous trouvons principalement à Dakar peut résister longtemps aux risques de fissures. Sur le sable que nous trouvons dans les régions, nous notons parfois la présence d'argile, ce qui peut entraîner des microfissures sur les murs. Comme leur nom l'indique, elles sont justes superficielles car étant inférieures à 0,2 mm. De ce fait, elles n'affectent pas la structure et la résistance du bâtiment.

**Recommandation N°1** : Nous recommandons à la SN HLM de veiller à réparer ces fissures. Pour cela, il faudra les agrandir, poncer légèrement les bords de la fissure, dépoussiérer soigneusement et passer un pinceau humide à l'intérieur et à l'extérieur de la fissure, boucher la fissure en débordant un peu et laisser l'enduit (sable, ciment et grain de riz) faire un petit bourrelet en veillant à ne pas le lisser car il se rétracte un peu en séchant.

Une fois la couche sèche, il faut appliquer sur le bourrelet une nouvelle couche d'enduit (sable, ciment et grain de riz) après avoir gratté la couche en place pour faciliter l'accrochage et enlever les sardines.

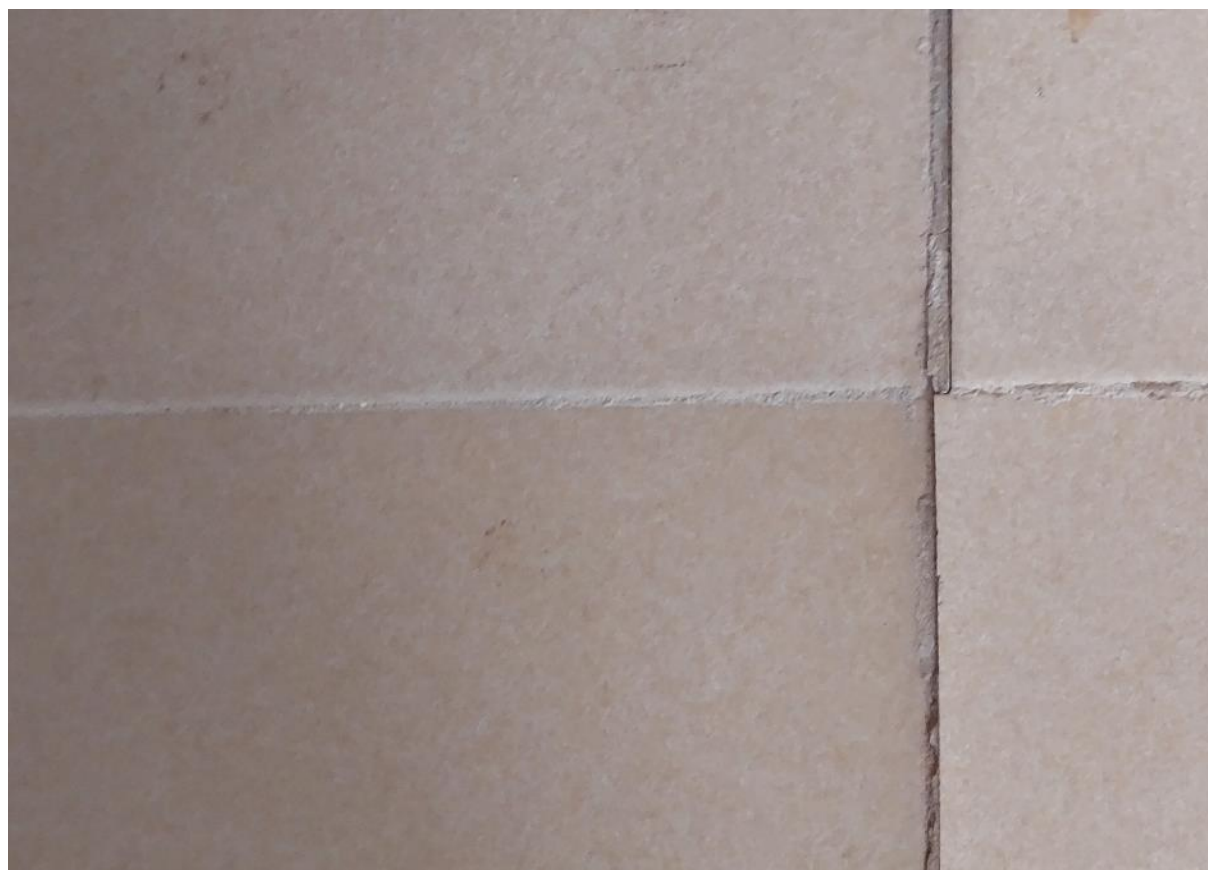
**Image 9 :** Apparition d'un affaissement différentiel

**Constat N°1 :** Nous observons un affaissement différentiel au niveau du logement N°298, qui est déjà habité. Ce phénomène peut induire des incidences négatives sur la structure des constructions se traduisant par l'apparition de fissures pouvant atteindre plusieurs mètres.

*Les observations faites sur le logement comportant un affaissement au niveau du salon seront prise en compte. Mais une analyse de la cause, vu le caractère singulier du phénomène s'impose et serait plus judicieux.*

**Recommandation N°1 :** Nous recommandons à la SN HLM de prendre des mesures nécessaires pour la correction de ce tassement différentiel. Aussi, nous préconisons une inspection générale de l'ensemble des bâtiments. La SN HLM doit accorder une attention particulière aux aspects de sécurité et de qualité des ouvrages.
