**AUDIT TECHNIQUE INDÉPENDANT DES MARCHÉS EXÉCUTÉS EN  
2021 DANS LE DOMAINE DES INFRASTRUCTURES SCOLAIRES,  
SANITAIRES, BÂTIMENTS ET ÉDIFICES PUBLICS ET HYDRAULIQUES**

**PROJET 7: TRAVAUX DE CONSTRUCTION DE L'HÔTEL DE VILLE DE  
SANGALKAM**

**Rapport définitif**

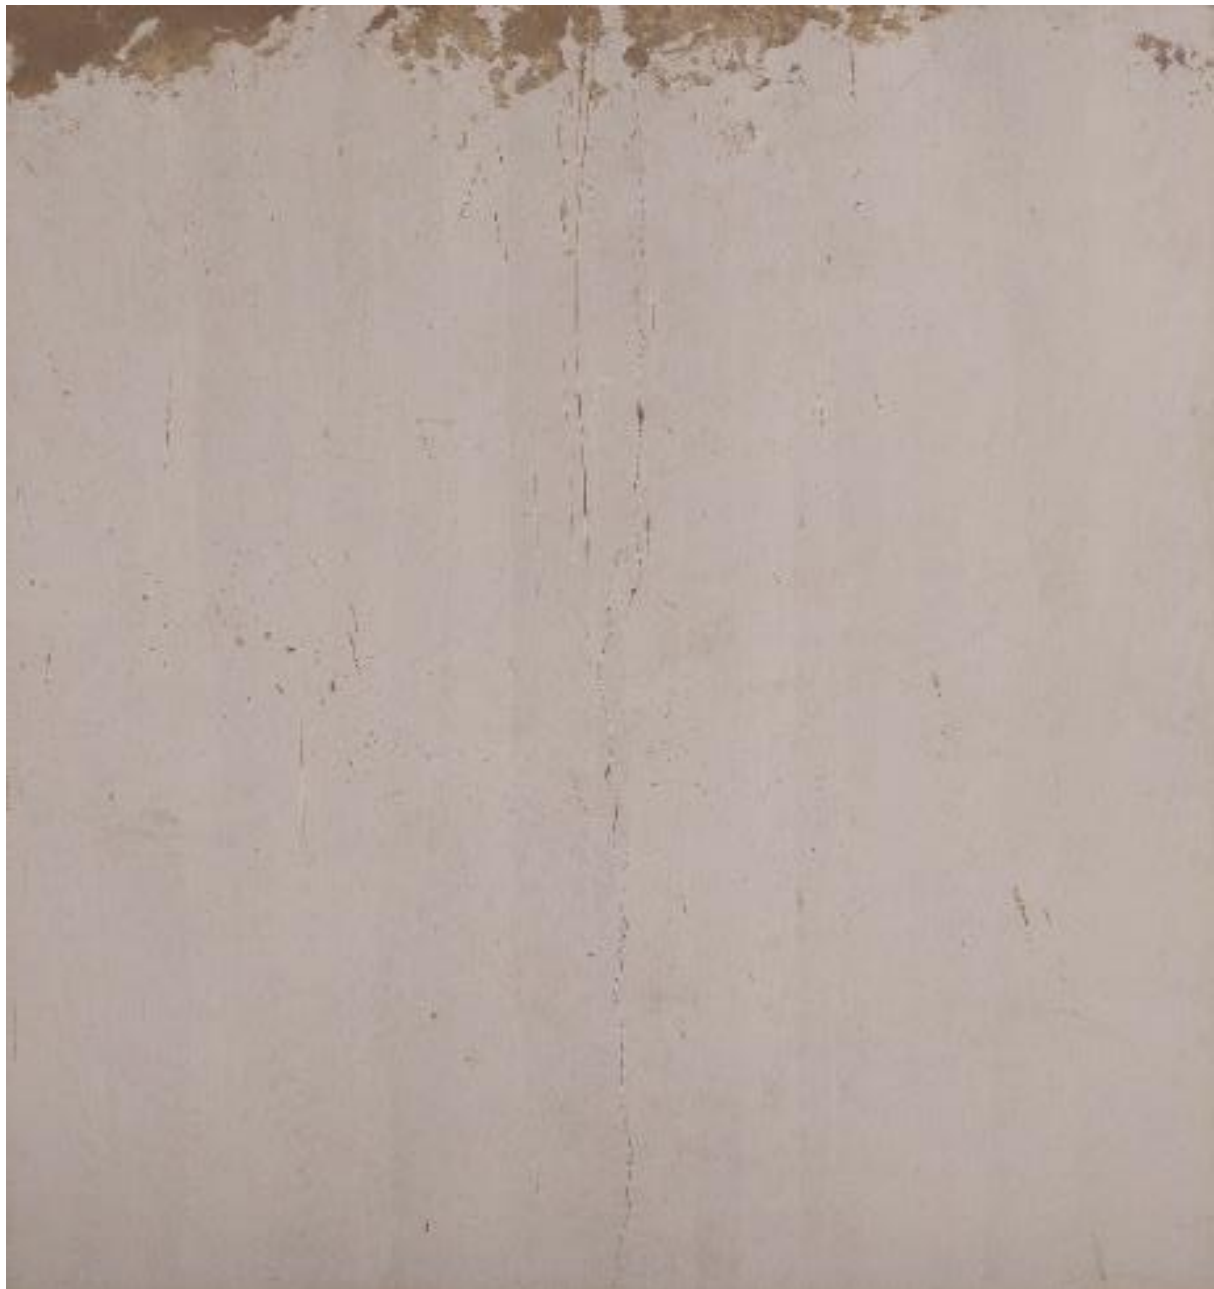
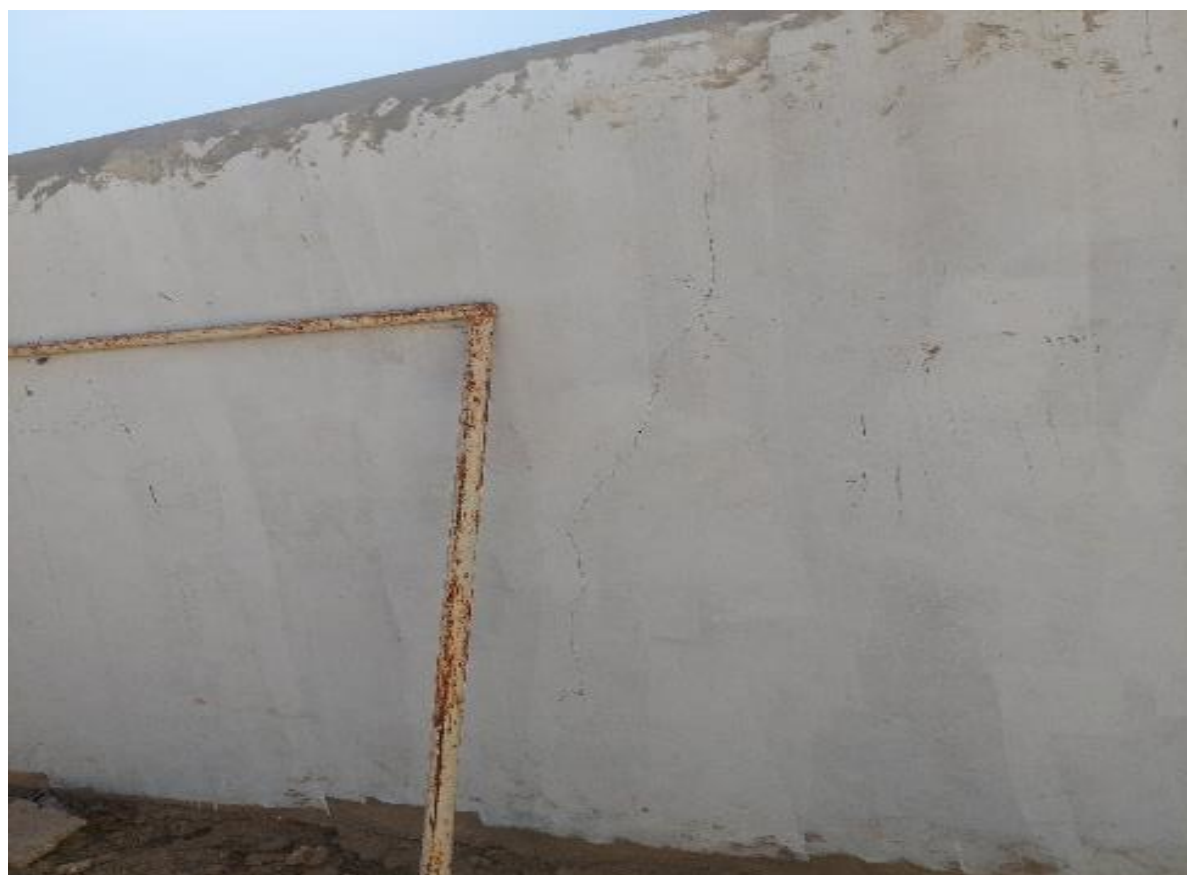
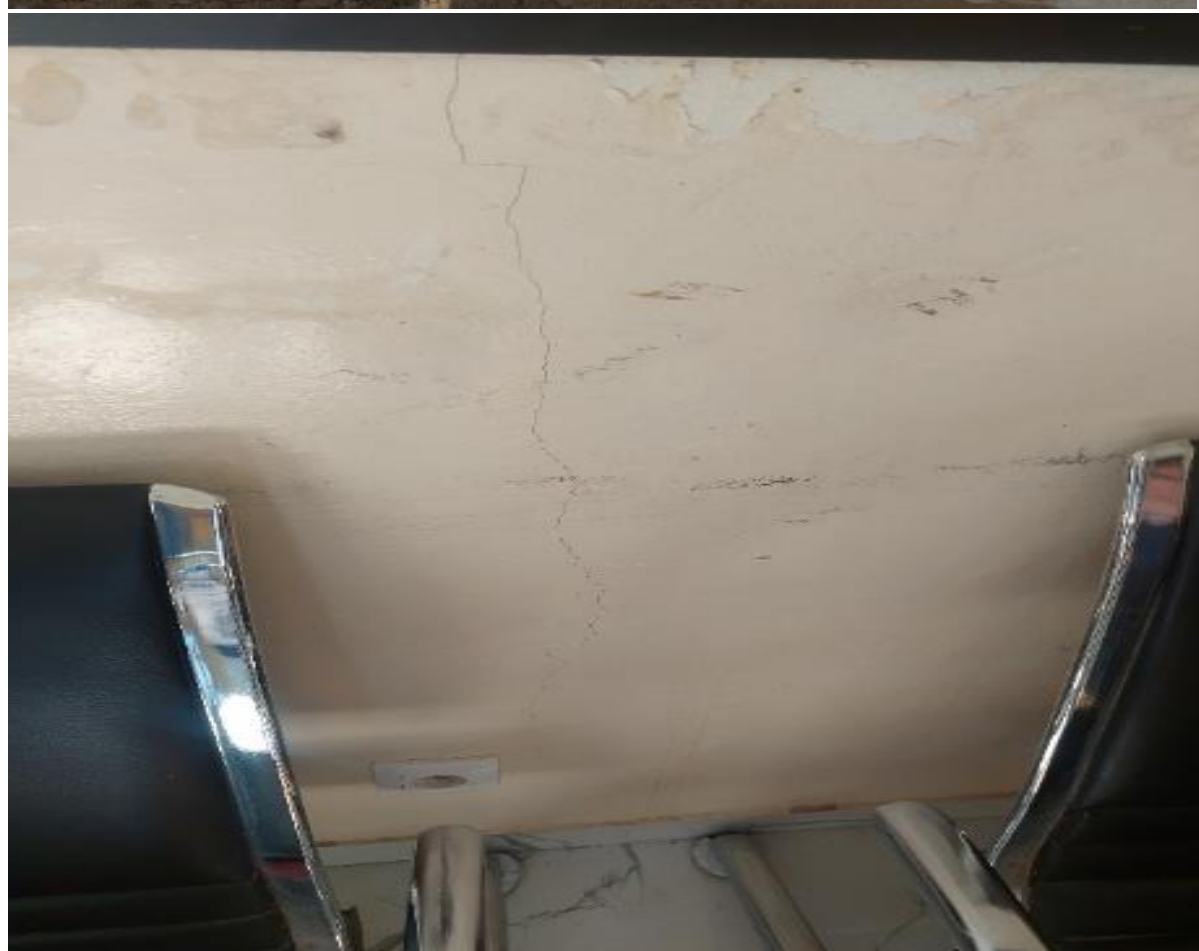
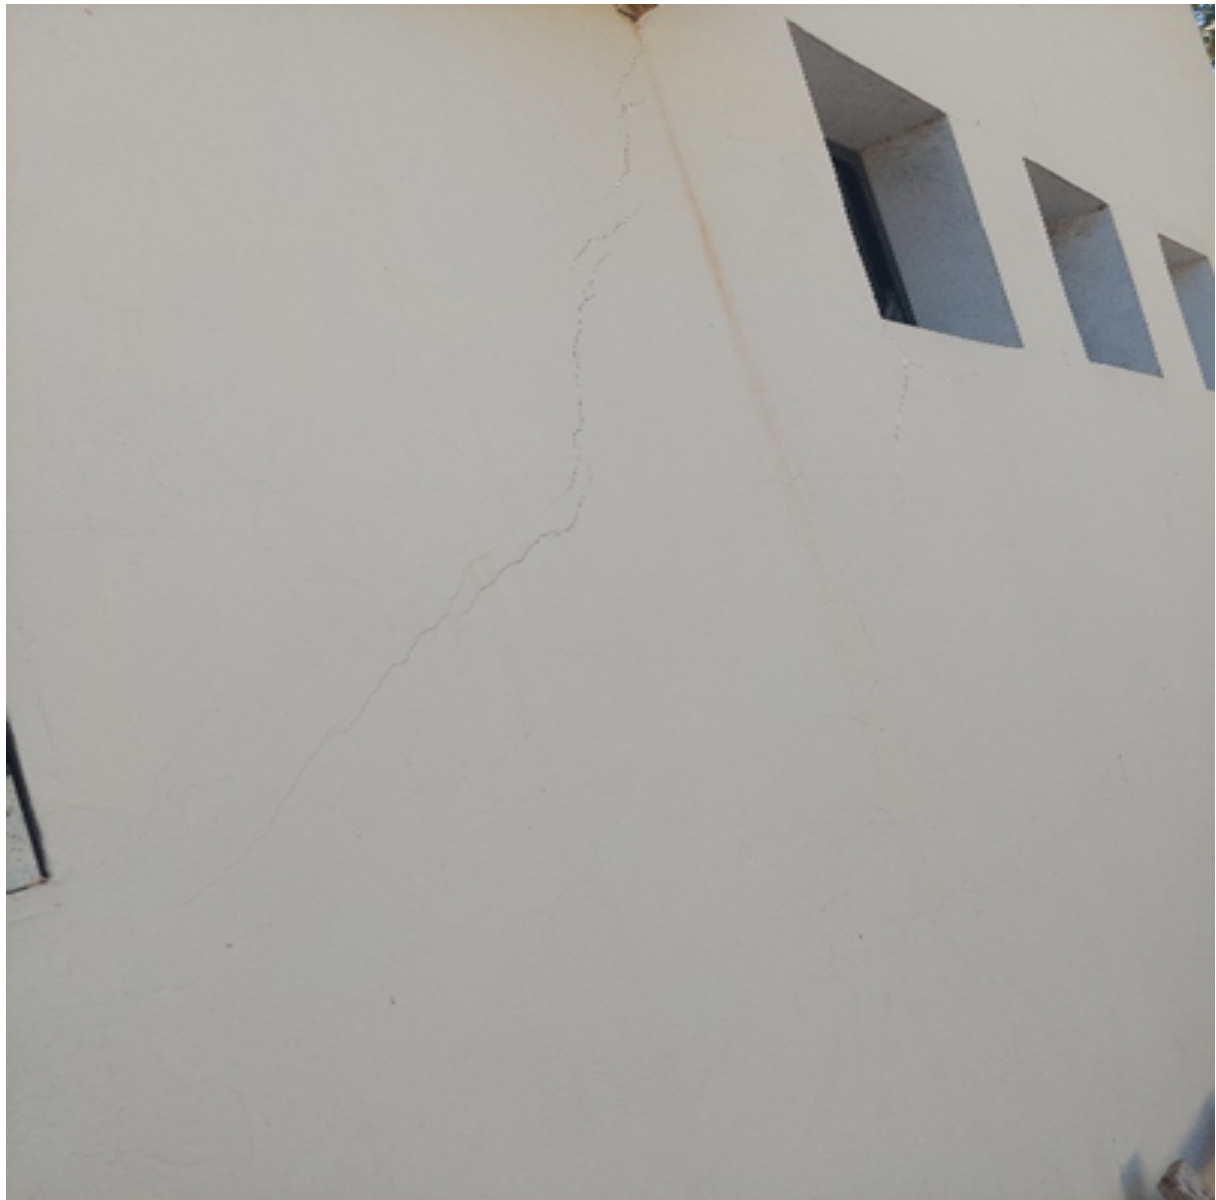
**Image 2** : Fissures sur le mur de clôture

**Constat N°1** : Des fissures sont notées sur le mur du bâtiment (côté gauche) et le mur de clôture. En effet, les microfissures que nous avons aperçues sur les murs sont causées par la mauvaise qualité du sable utilisé.

En effet, seul le sable dur que nous trouvons principalement à Dakar peut résister longtemps aux risques de fissures. Sur le sable que nous trouvons dans les régions, nous notons parfois la présence d'argile, ce qui peut entraîner des microfissures sur les murs.

**Recommandation N°1 :** Nous recommandons à l'AGETIP de veiller à réparer ces fissures.

Pour cela, il faudra les agrandir, poncer légèrement les bords de la fissure, dépoussiérer soigneusement et passer un pinceau humide à l'intérieur et à l'extérieur de la fissure, boucher la fissure en débordant un peu et laisser l'enduit (sable, ciment et grain de riz) faire un petit bourrelet en veillant à ne pas le lisser car il se rétracte un peu en séchant.

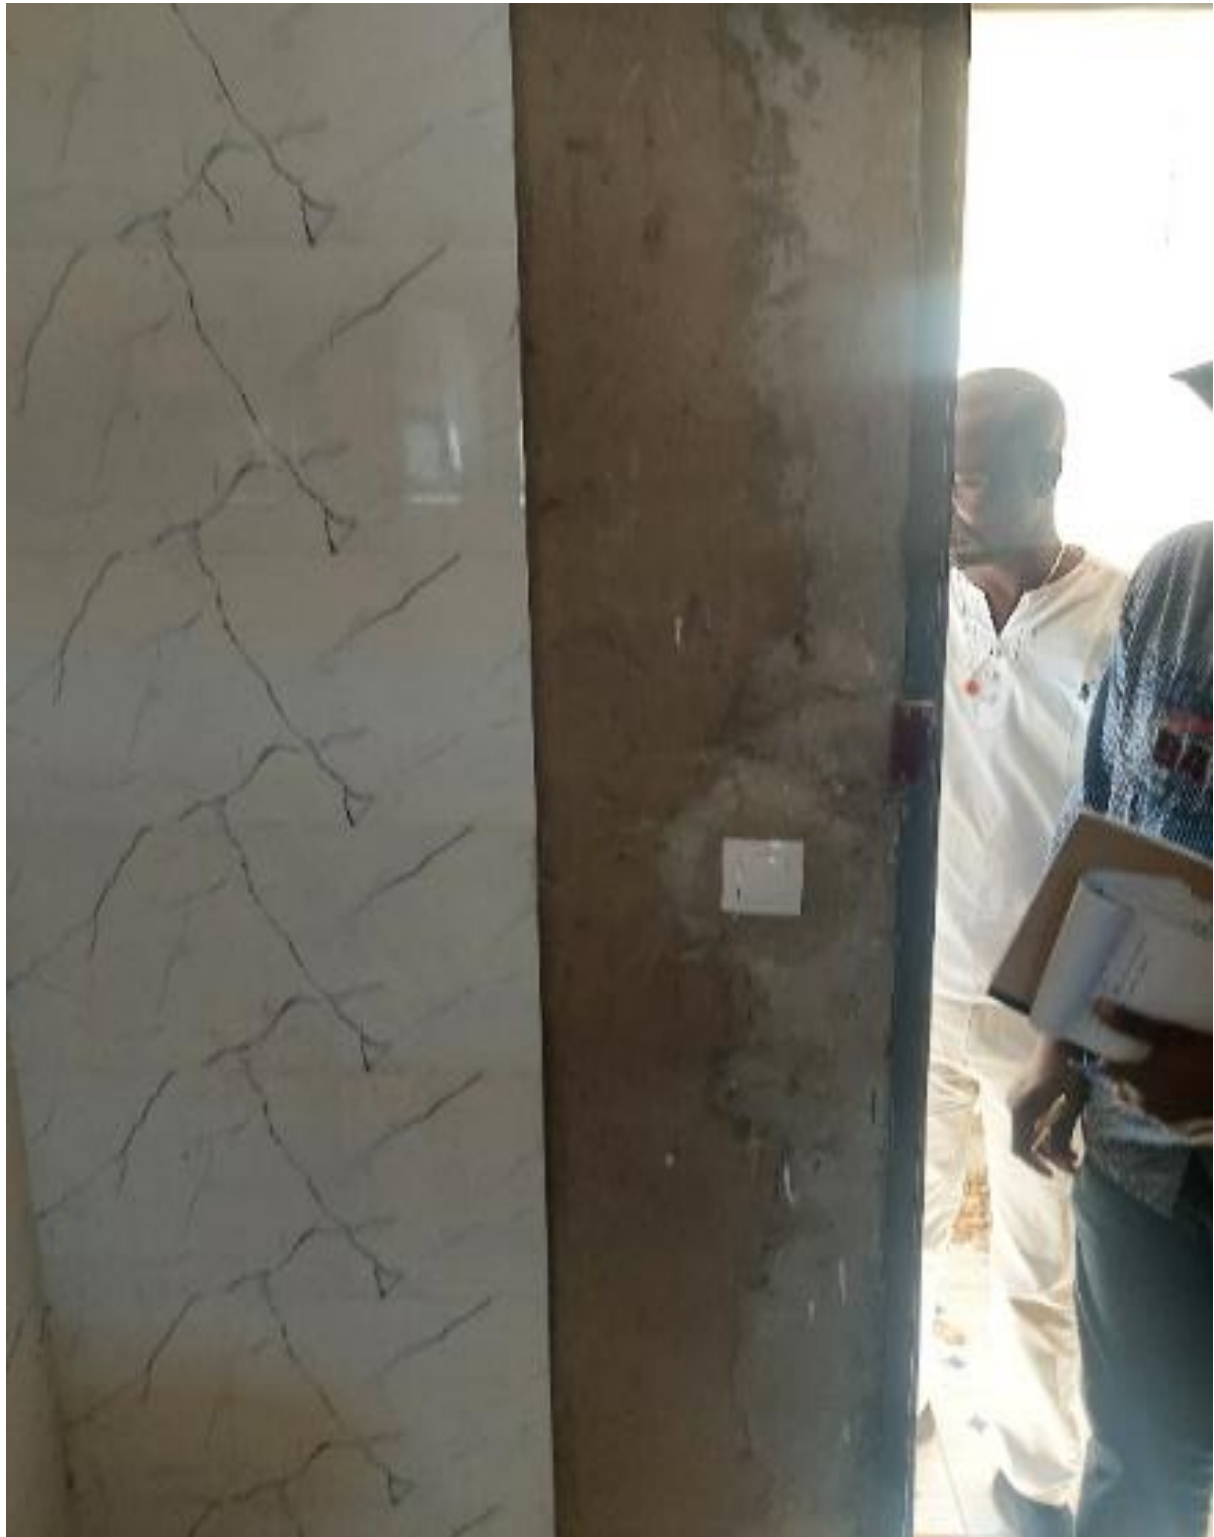
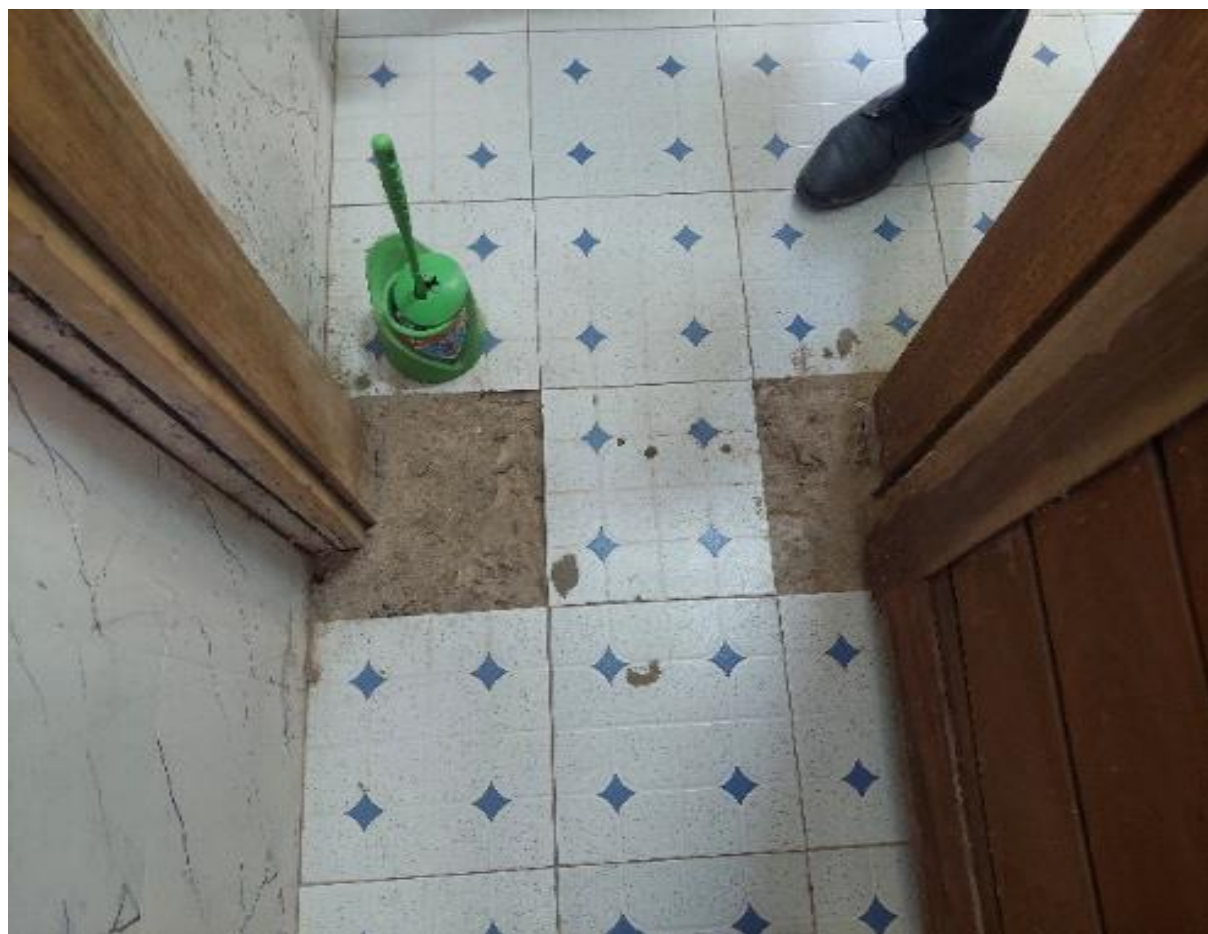
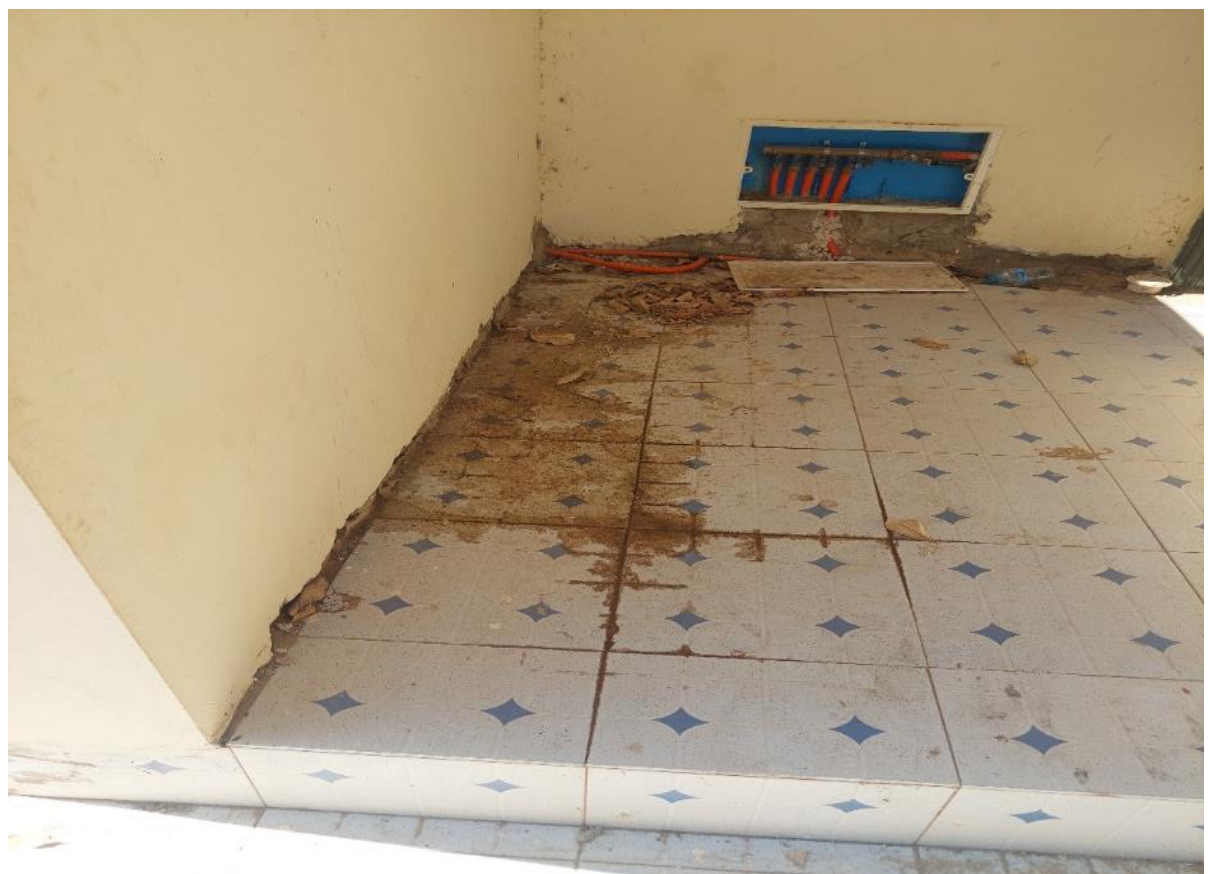
**Image 6 :** Absence des Plinthes SAS dans les toilettes extérieures

**Constat N°5 :** Les plinthes SAS et une partie des carreaux faïences des toilettes extérieures ne sont pas réalisés. Ceci peut occasionner une dégradation rapide des carreaux.

**Recommandation N°5 :** Nous recommandons la fourniture et la pose des carreaux faïences et des plinthes conformément aux plans et devis.

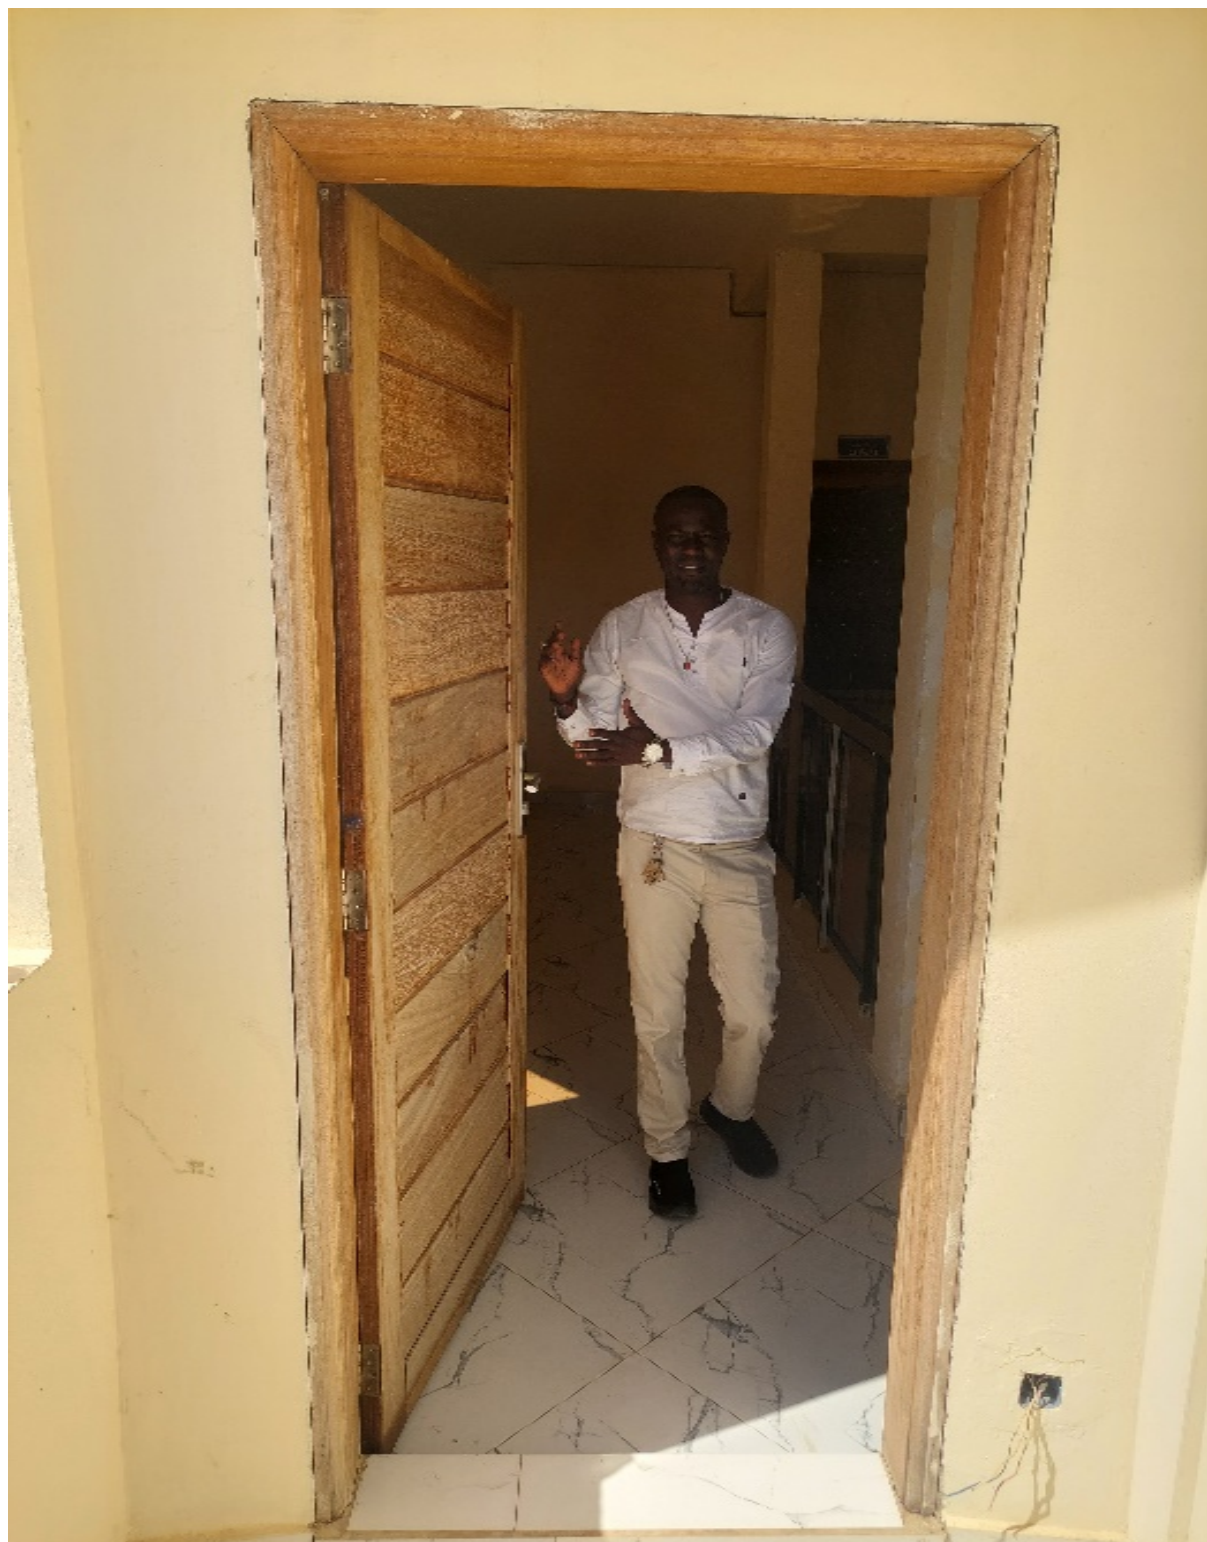
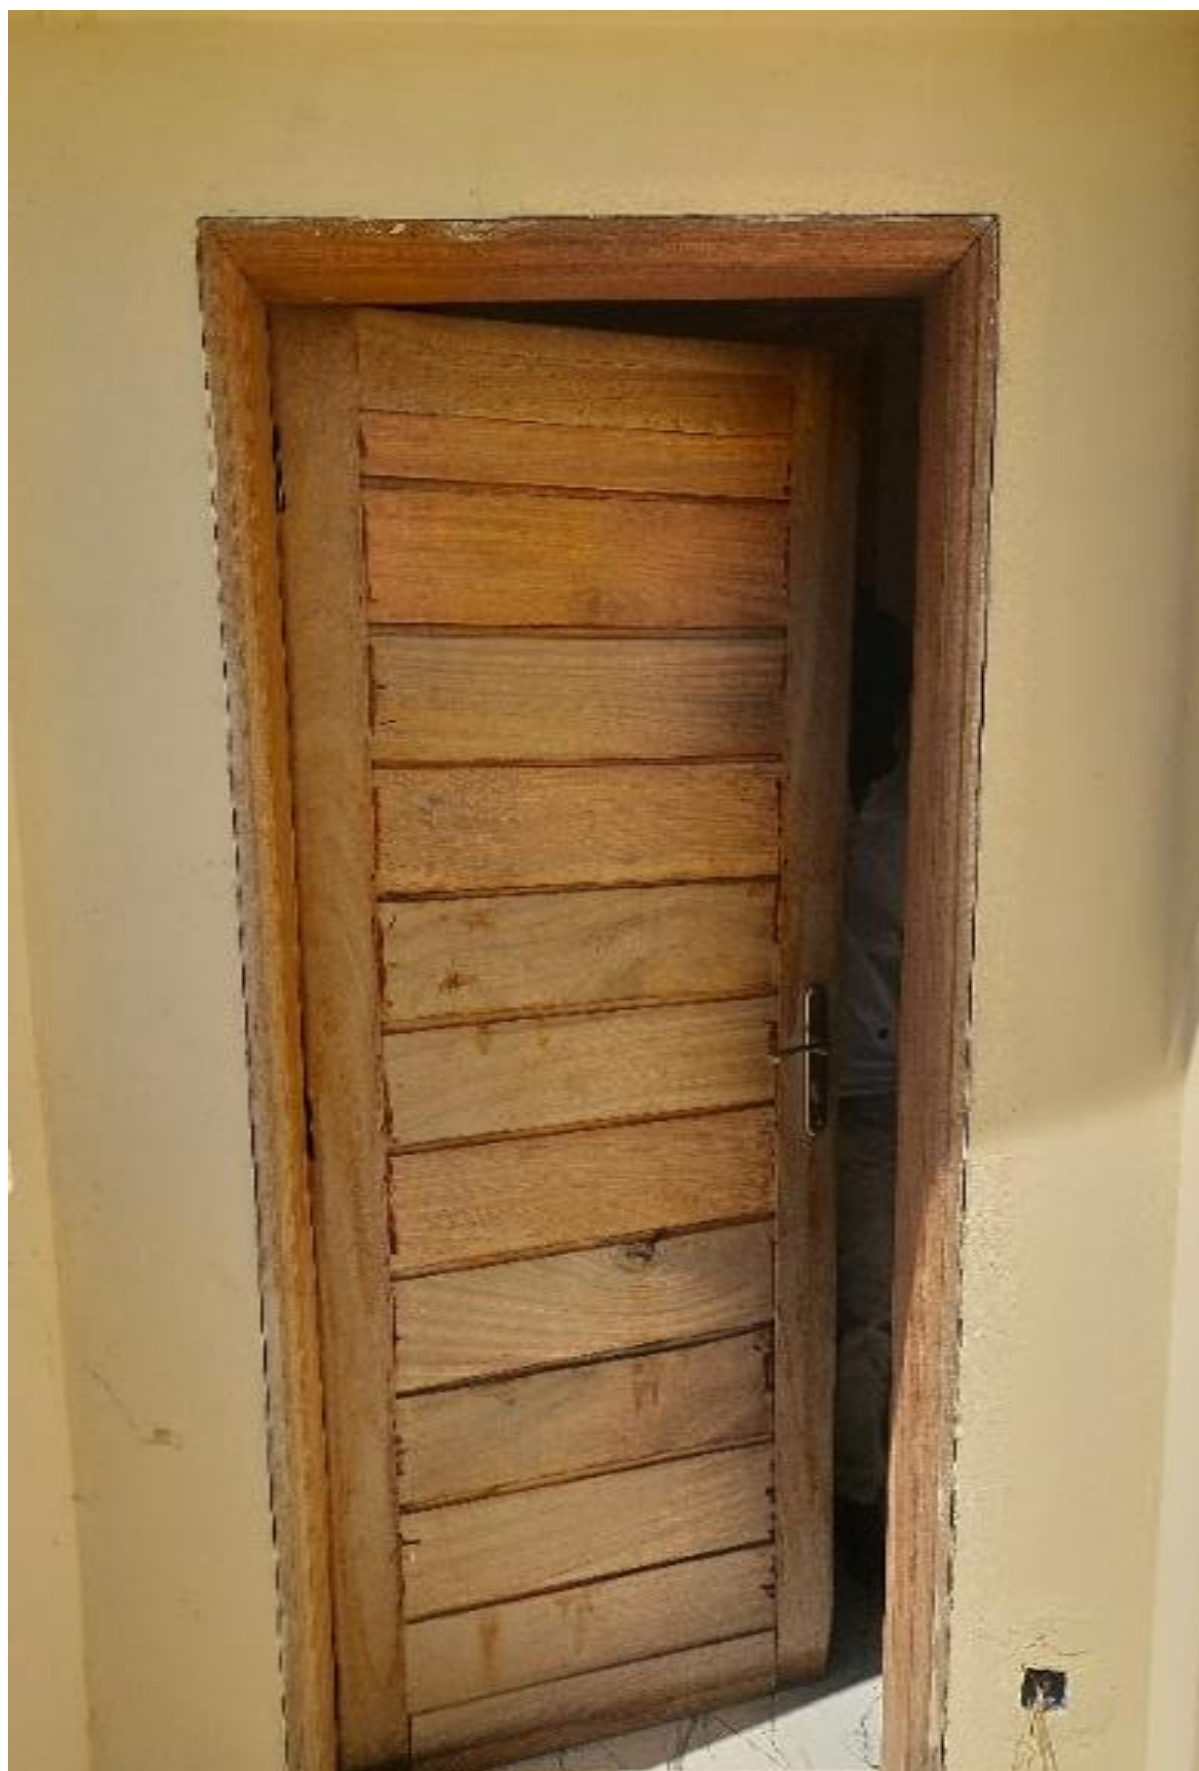
**Image 7 :** Absence de couvre joint intérieur sur les portes en bois

**Constat N°6 :** Les couvre joints intérieurs sur l'ensemble des portes en bois ne sont pas posés.

**Recommandation N°6 :** Nous recommandons à l'AGETIP de veiller à la pose des couvres joints.

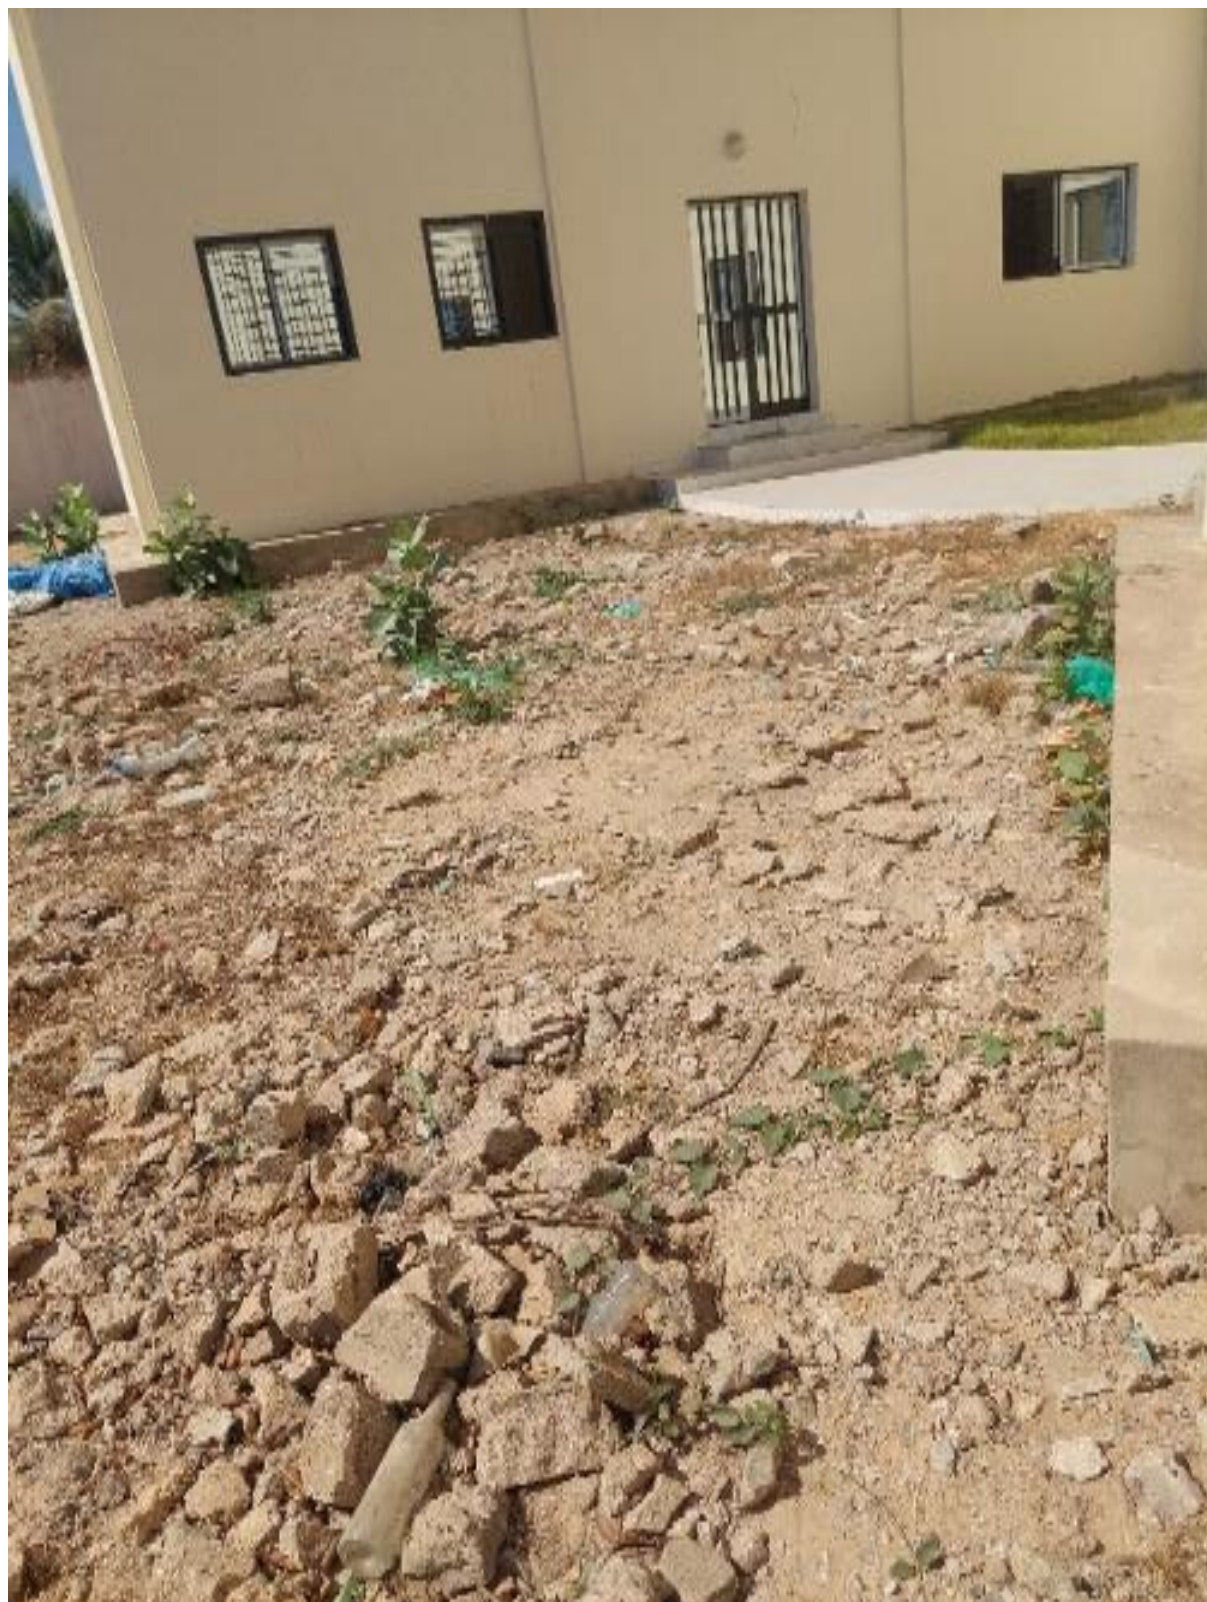
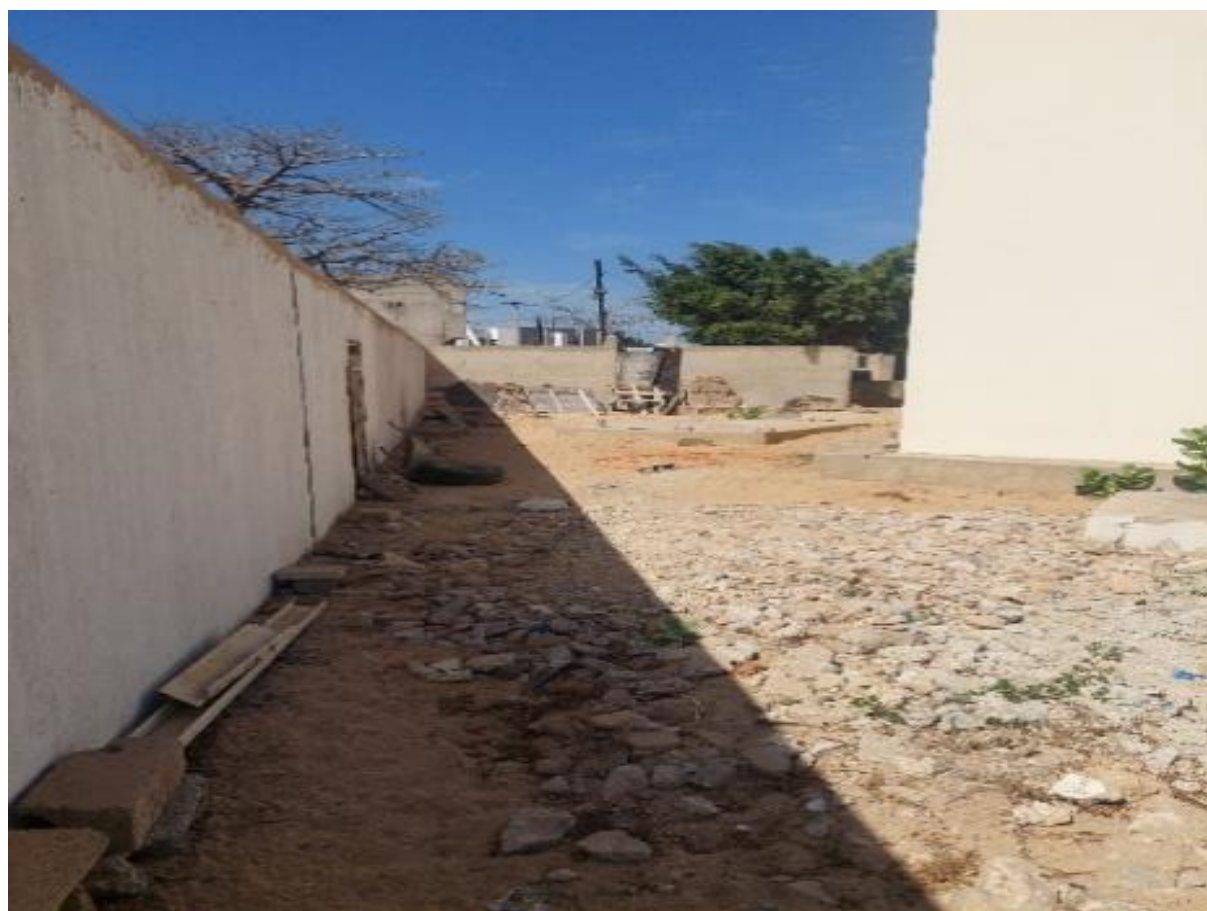
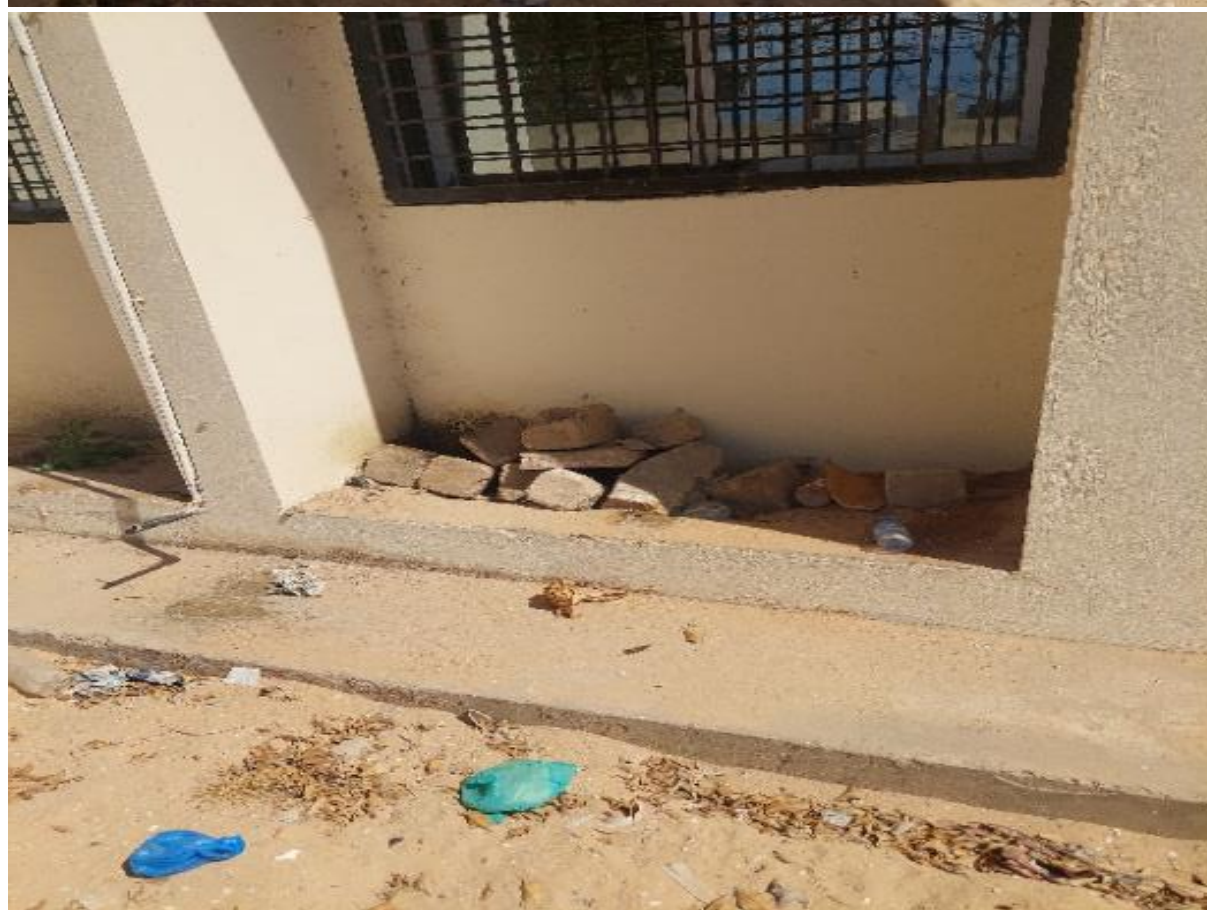
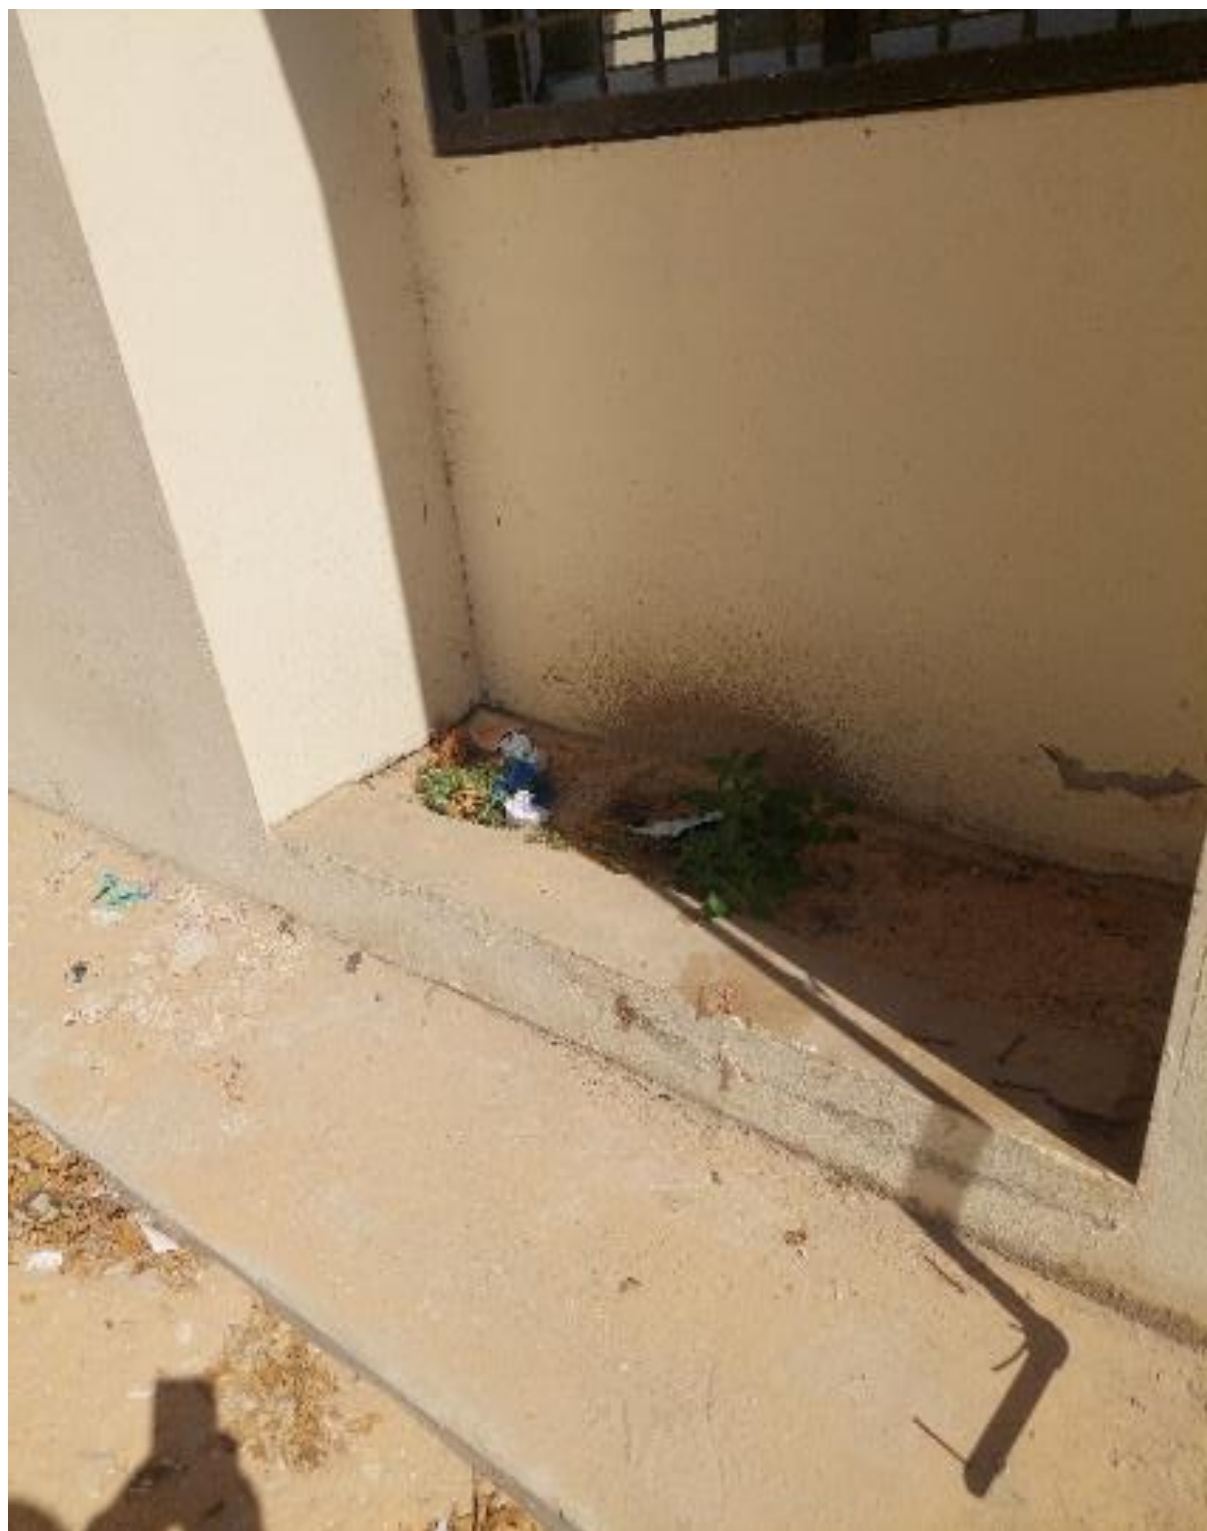
**Image 8 :** Non-exécution de l'aménagement extérieur

**Constat N°7 :** Les travaux de l'aménagement extérieur ne sont pas exécutés.

**Recommandation N°7 :** Nous recommandons à l'AGETIP la reprise et l'achèvement des travaux dans les meilleurs délais. Cela permettrait au bénéficiaire (Commune de Sangalkam) de jouir pleinement de l'ouvrage.

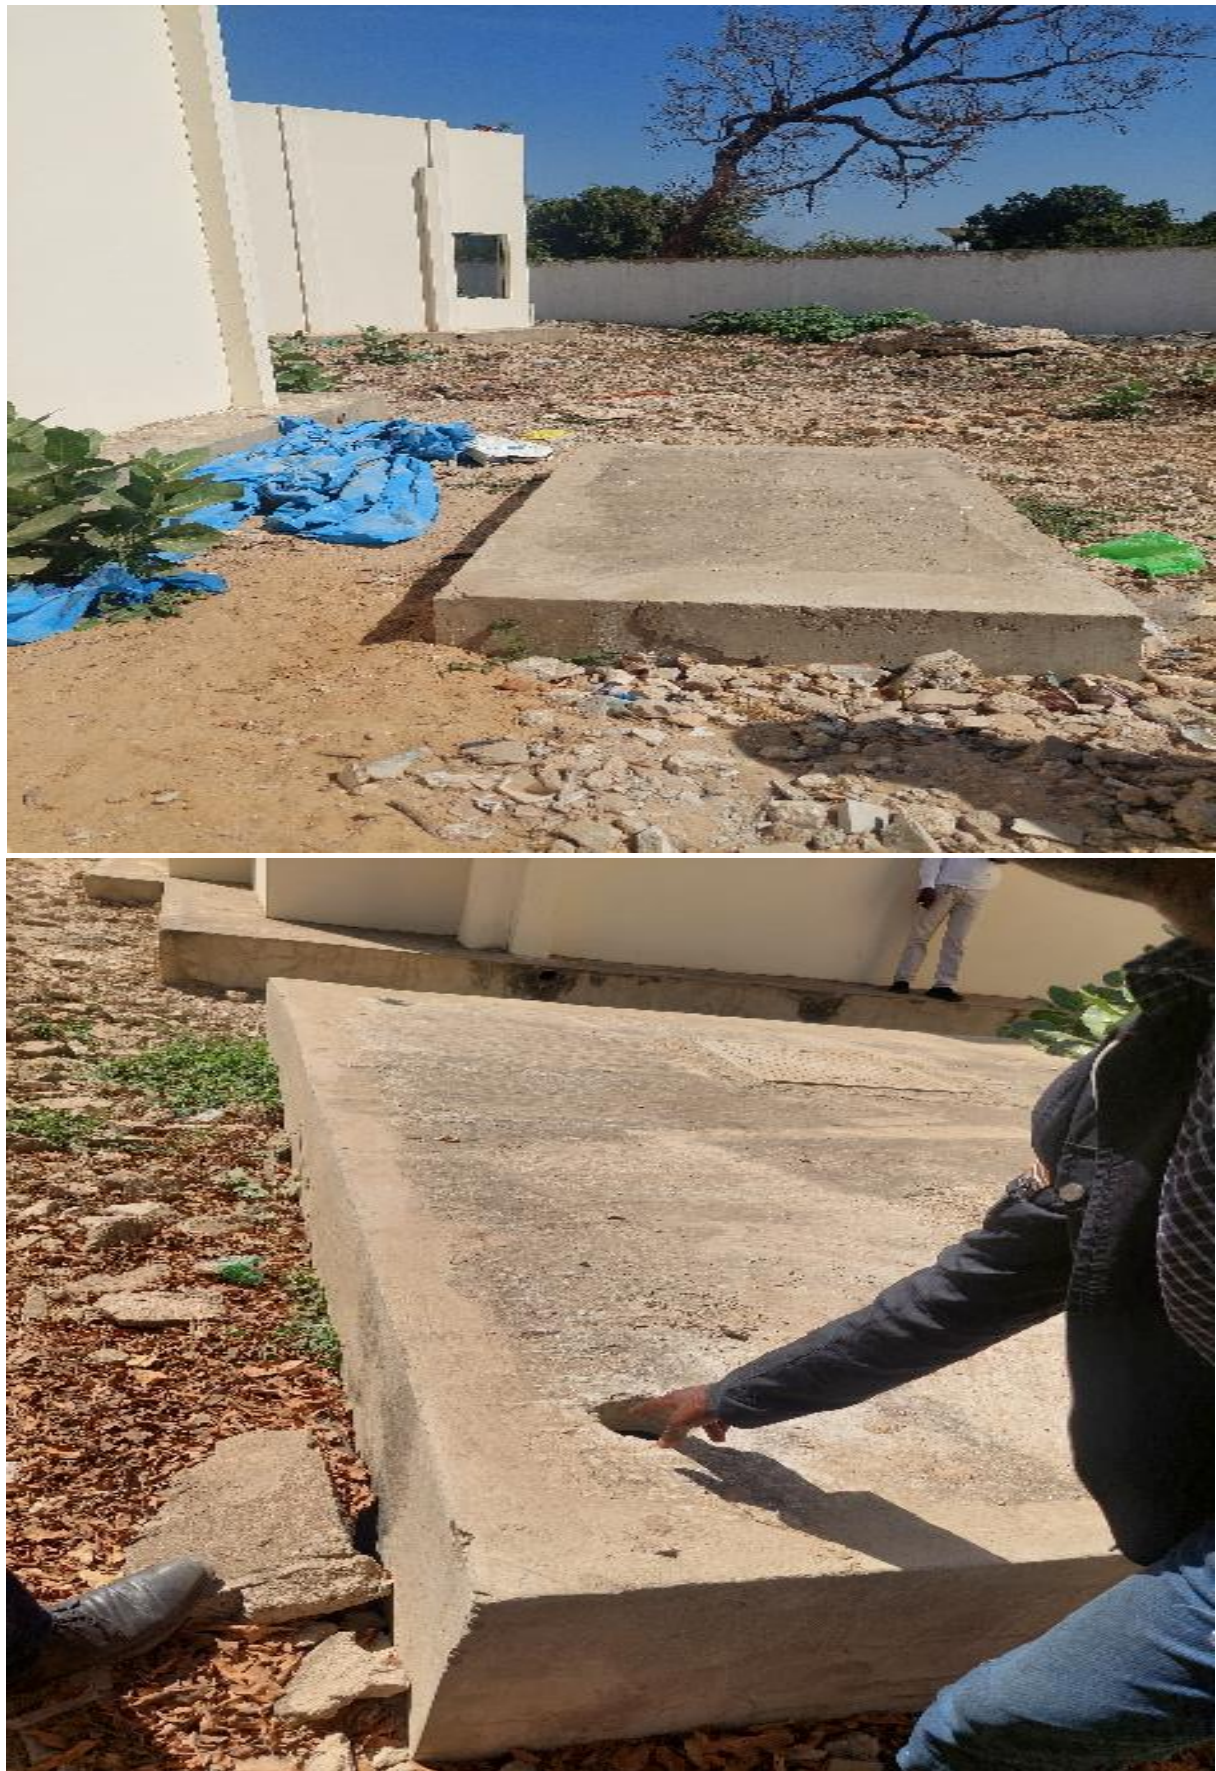
**Image 11** : Absence de tuyaux d'aération des fosses

**Constat N°10 :** Nous notons l'absence d'aération sur les fosses réalisées.

**Recommandation N°10 :** Nous recommandons à l'AGETIP la mise en place de tuyaux de ventilation des fosses septiques pour assurer la ventilation de l'air et des gaz de l'intérieur.
