**AUDIT TECHNIQUE INDÉPENDANT DES MARCHÉS EXÉCUTÉS EN  
2021 DANS LE DOMAINE DES INFRASTRUCTURES SCOLAIRES,  
SANITAIRES, BÂTIMENTS ET ÉDIFICES PUBLICS ET HYDRAULIQUES**

**PROJET 7: TRAVAUX DE CONSTRUCTION DE L'HÔTEL DE VILLE DE  
SANGALKAM**

**Rapport définitif**

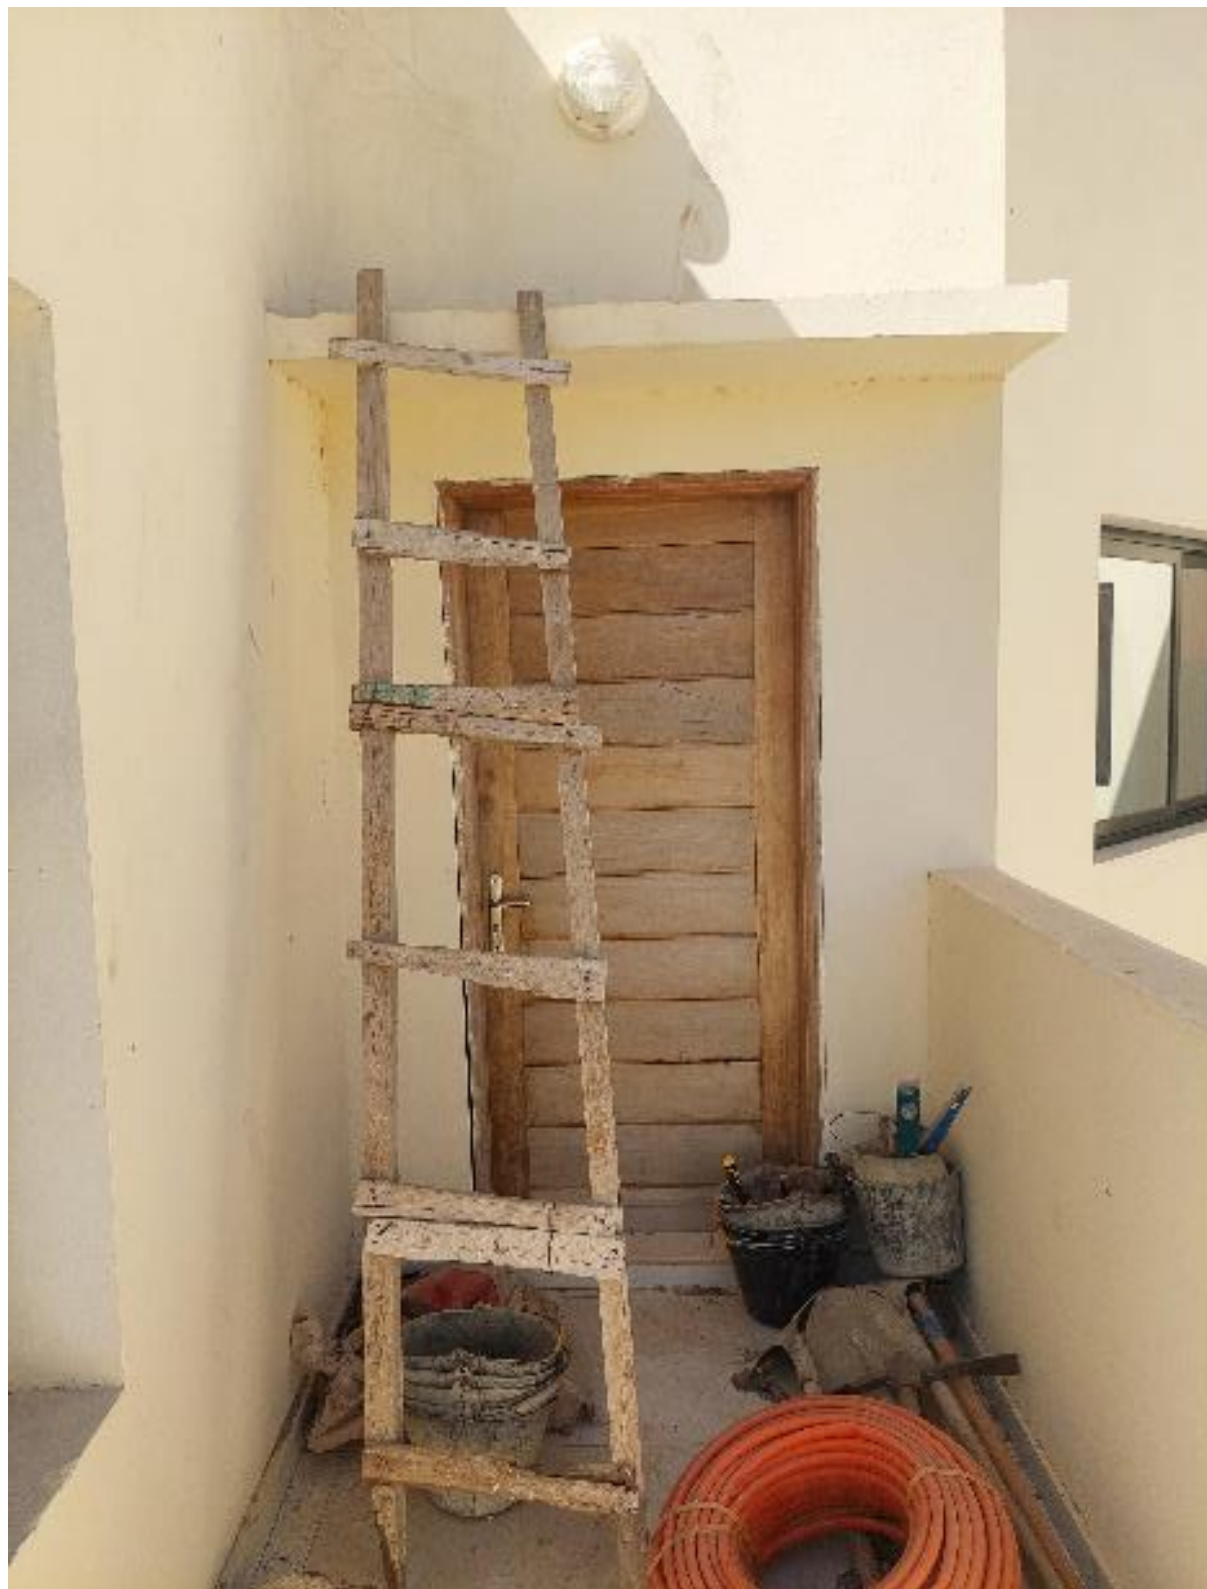
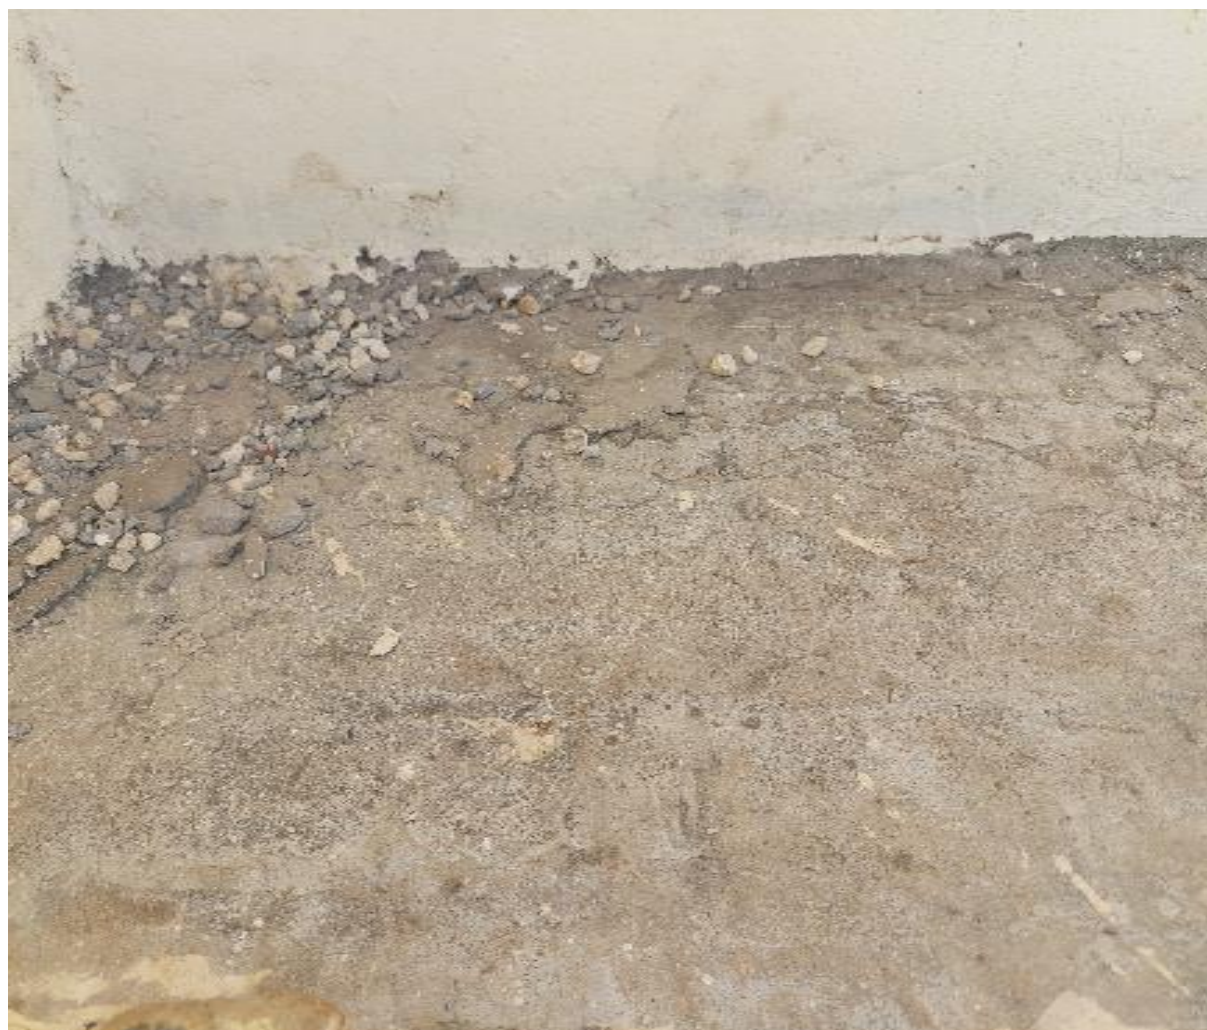
**Image 12 :** Absence d'étanchéité : Auvent

**Constat N°11 :** Nous notons l'absence de pente et d'étanchéité sur les auvents.

**Recommandation N°11** : Nous recommandons à l'AGETIP la mise en forme de la pente avant la réalisation de l'étanchéité.
