**AUDIT TECHNIQUE INDÉPENDANT DES MARCHES EXÉCUTÉS EN  
2021 DANS LE DOMAINE DES INFRASTRUCTURES SCOLAIRES,  
SANITAIRES, BÂTIMENTS ET ÉDIFICES PUBLICS ET HYDRAULIQUES**

**AUTORITÉ CONTRACTANTE : AGENCE D'EXÉCUTION DES TRAVAUX  
D'INTÉRÊT PUBLIC CONTRE LE SOUS-EMPLOI (AGETIP)**

**PROJET 8 : TRAVAUX D'ACHÈVEMENT D'UN FOYER DE LA FEMME À FASS**

**Rapport définitif**

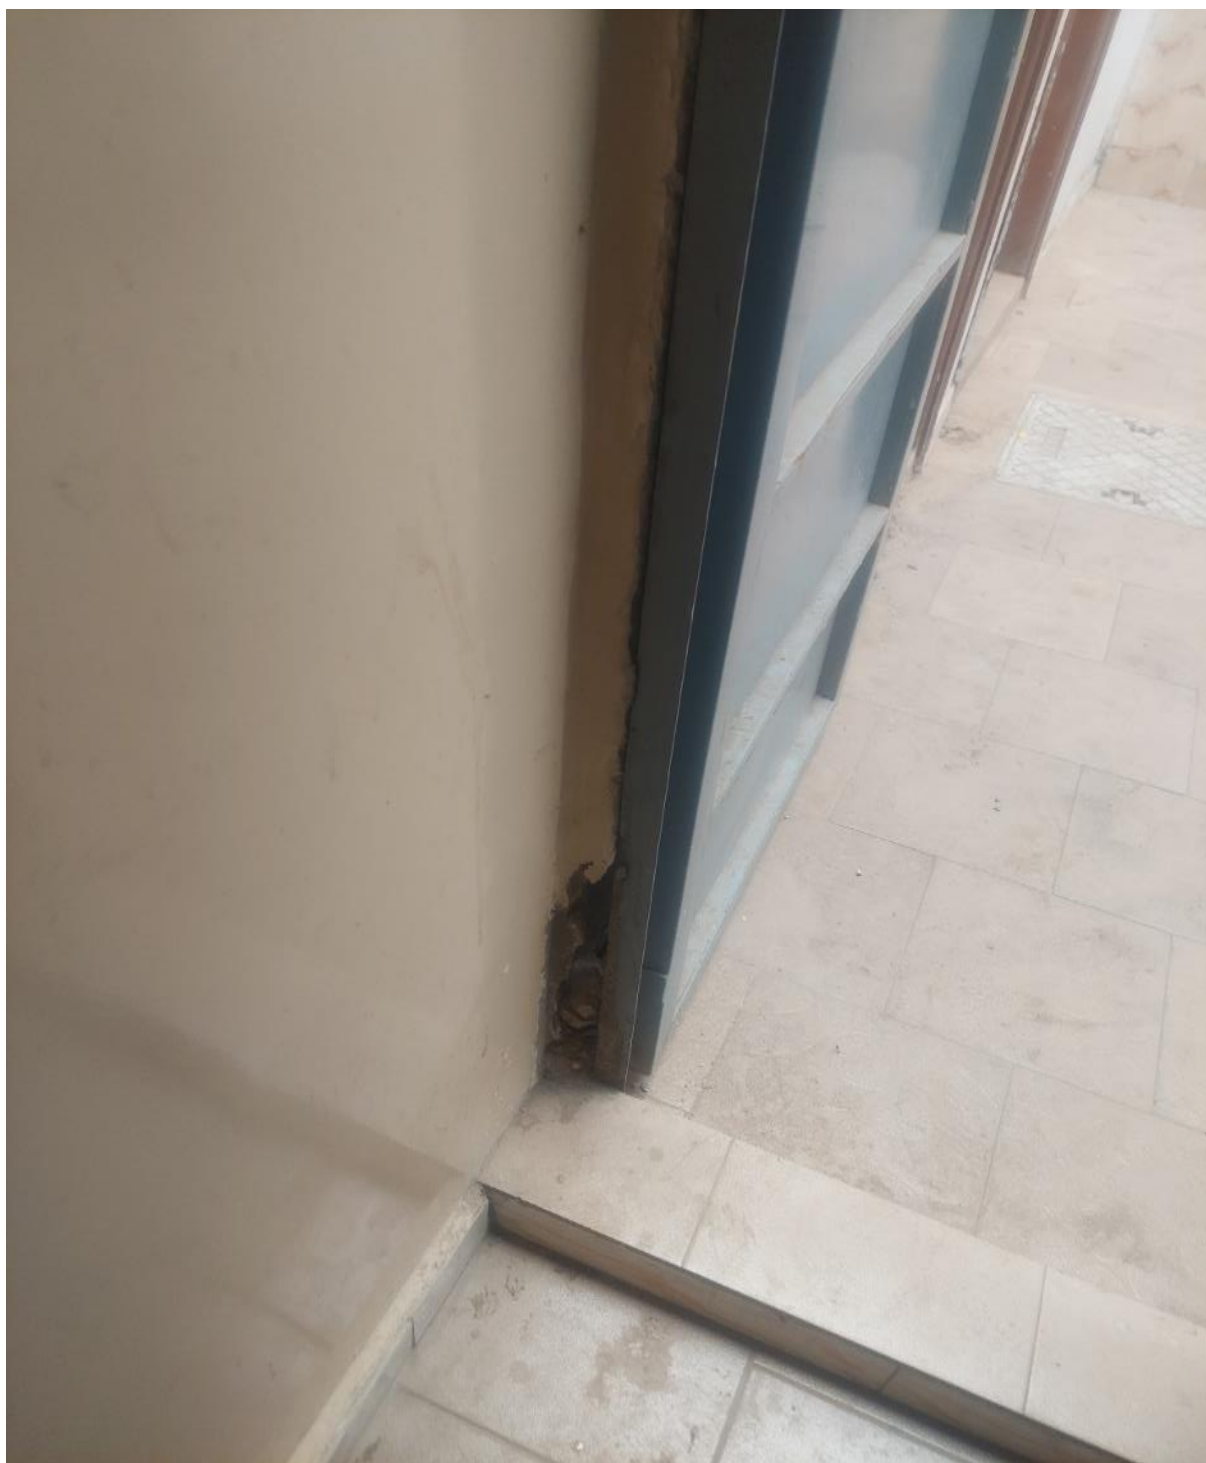
**Image 1** : Absence de deux (02) marches à l'entrée de l'auditorium

**Constat N°1 : Deux (02) marches de l'entrée de l'auditorium, situé au rez de chaussée (RDC), n'ont pas été réalisées. Nous rappelons que la réception provisoire a été prononcée sans réserve.**

**Recommandation N°1** : Nous recommandons d'une part, de procéder à la réalisation immédiate des deux marches manquantes dans l'auditorium conformément aux plans d'exécution afin de garantir la sécurité des utilisateurs et l'accessibilité optimale de la salle, et d'autre part de veiller à ce que la réception provisoire soit plus rigoureusement menée.

**Observations de l'AGETIP** : *Marches réalisées.*

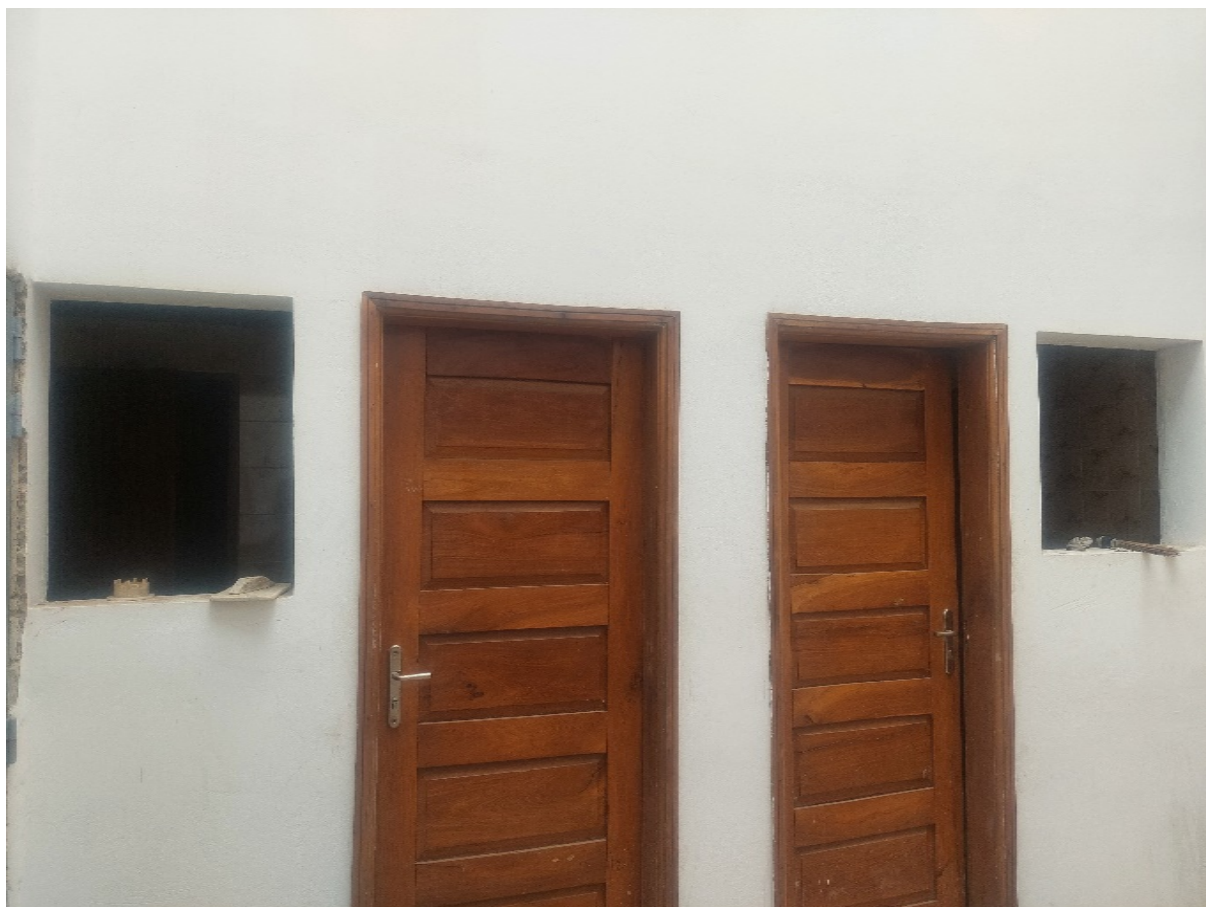
**Image 2** : Absence de fenêtres au niveau du rez de chaussée

Constat N°2 : Au niveau du rez de chaussée (RDC), deux (02) fenêtres n'ont pas été posées. Nous rappelons que la réception provisoire a été prononcée sans réserve.

**Recommandation N°2** : Nous recommandons d'une part, de procéder à la réalisation immédiate des deux fenêtres pour assurer une ventilation adéquate et des conditions sanitaires conformes aux normes en vigueur, et d'autre part de veiller à ce que la réception provisoire soit plus rigoureusement menée.

**Observations de l'AGETIP** : Fenêtres posées.

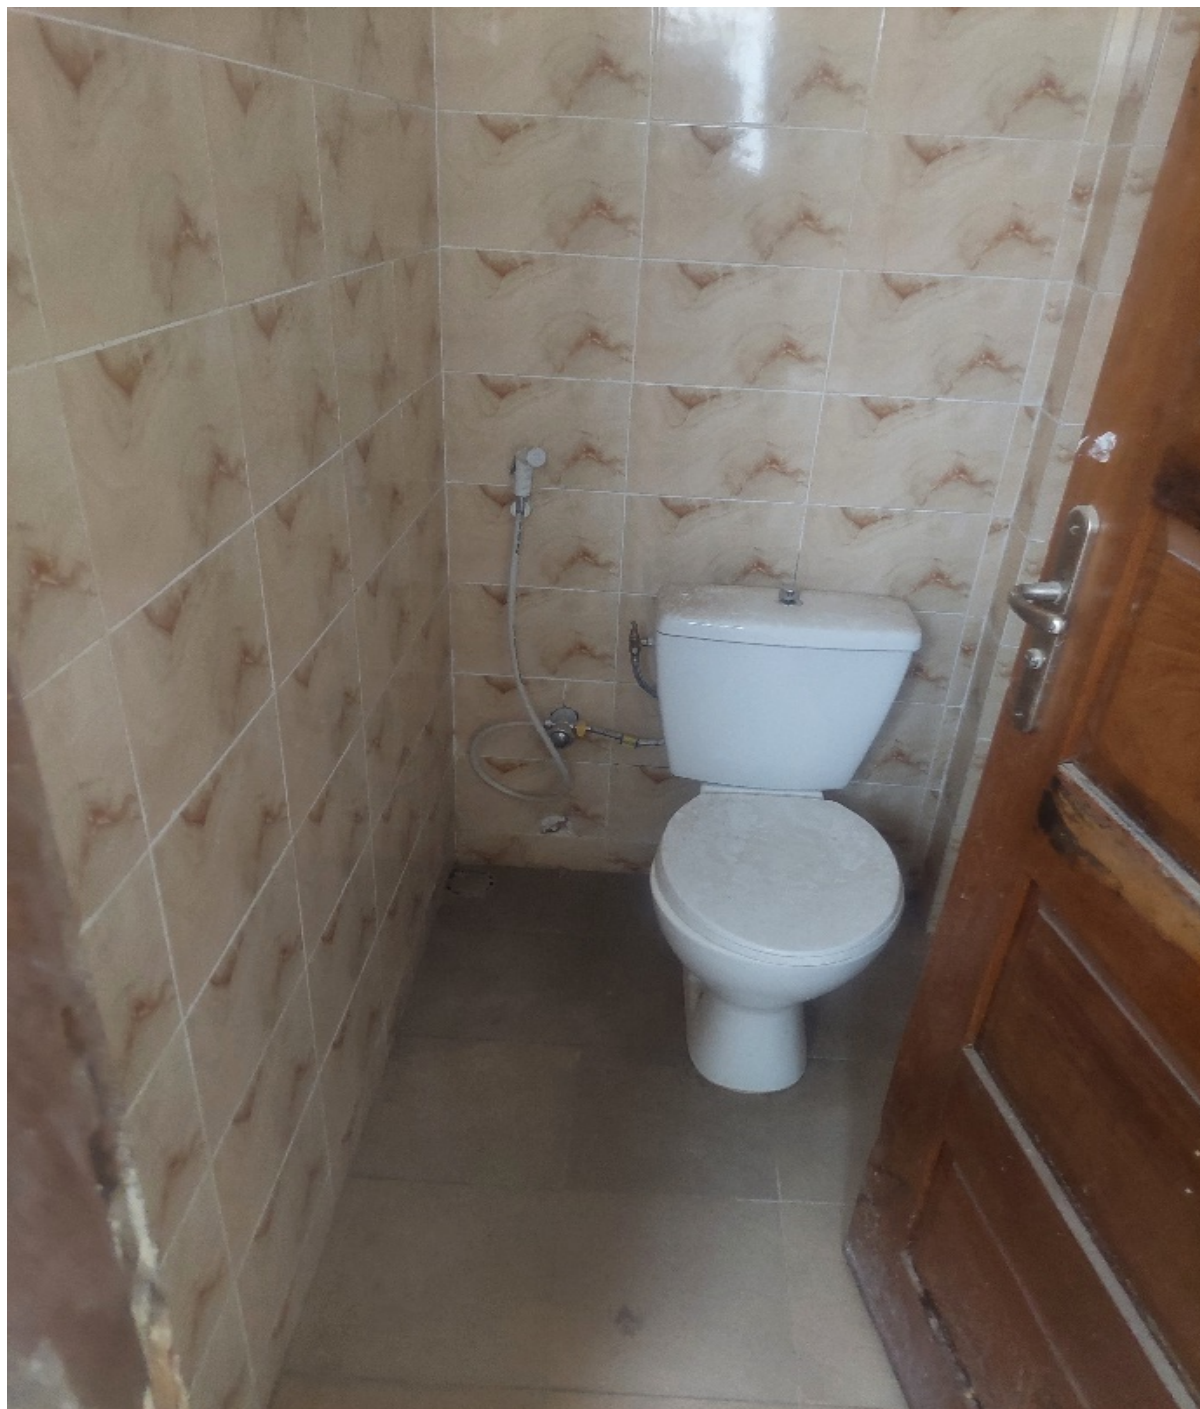
**Image 3** : Non pose de sept (07) lavabos dans les toilettes publiques au niveau du rez de chaussée

**Constat N°3** : Au niveau du rez de chaussée (RDC), sept (07) lavabos n'ont pas été posés dans les toilettes publiques. Nous rappelons que la réception provisoire a été prononcée sans réserves.

**Recommandation N°3** : Nous recommandons d'une part, de procéder à la réalisation immédiate des lavabos dans les toilettes publiques pour assurer des conditions sanitaires conformes aux normes en vigueur, et d'autre part de veiller à ce que la réception provisoire soit plus rigoureusement menée.

**Observations de l'AGETIP :** Pendant les travaux, des lavabos ont été substitués aux lave-mains.

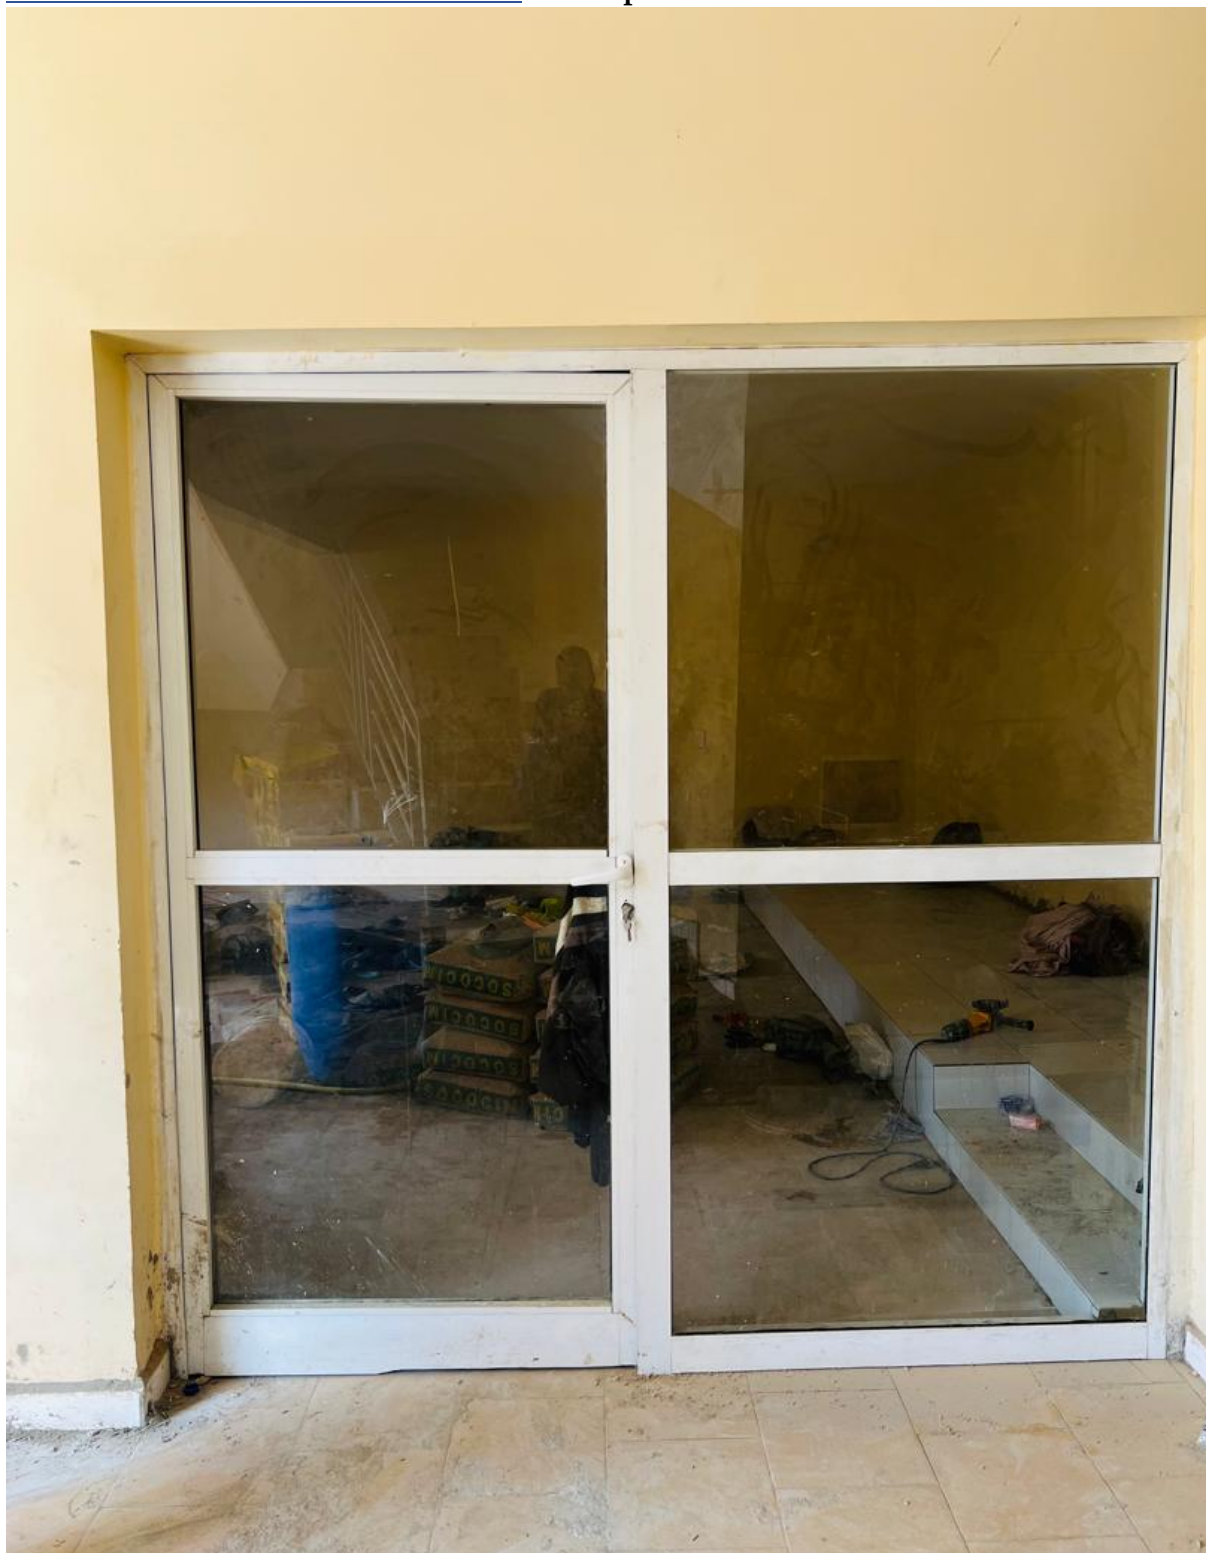
**Constat N°10 :** Au niveau du rez de chaussée et de l'étage, les fixations des cadres et portes en aluminium sont défaillantes, d'où un problème d'ouverture et fermeture des portes et fenêtres. Nous rappelons que la réception provisoire a été prononcée sans réserves.

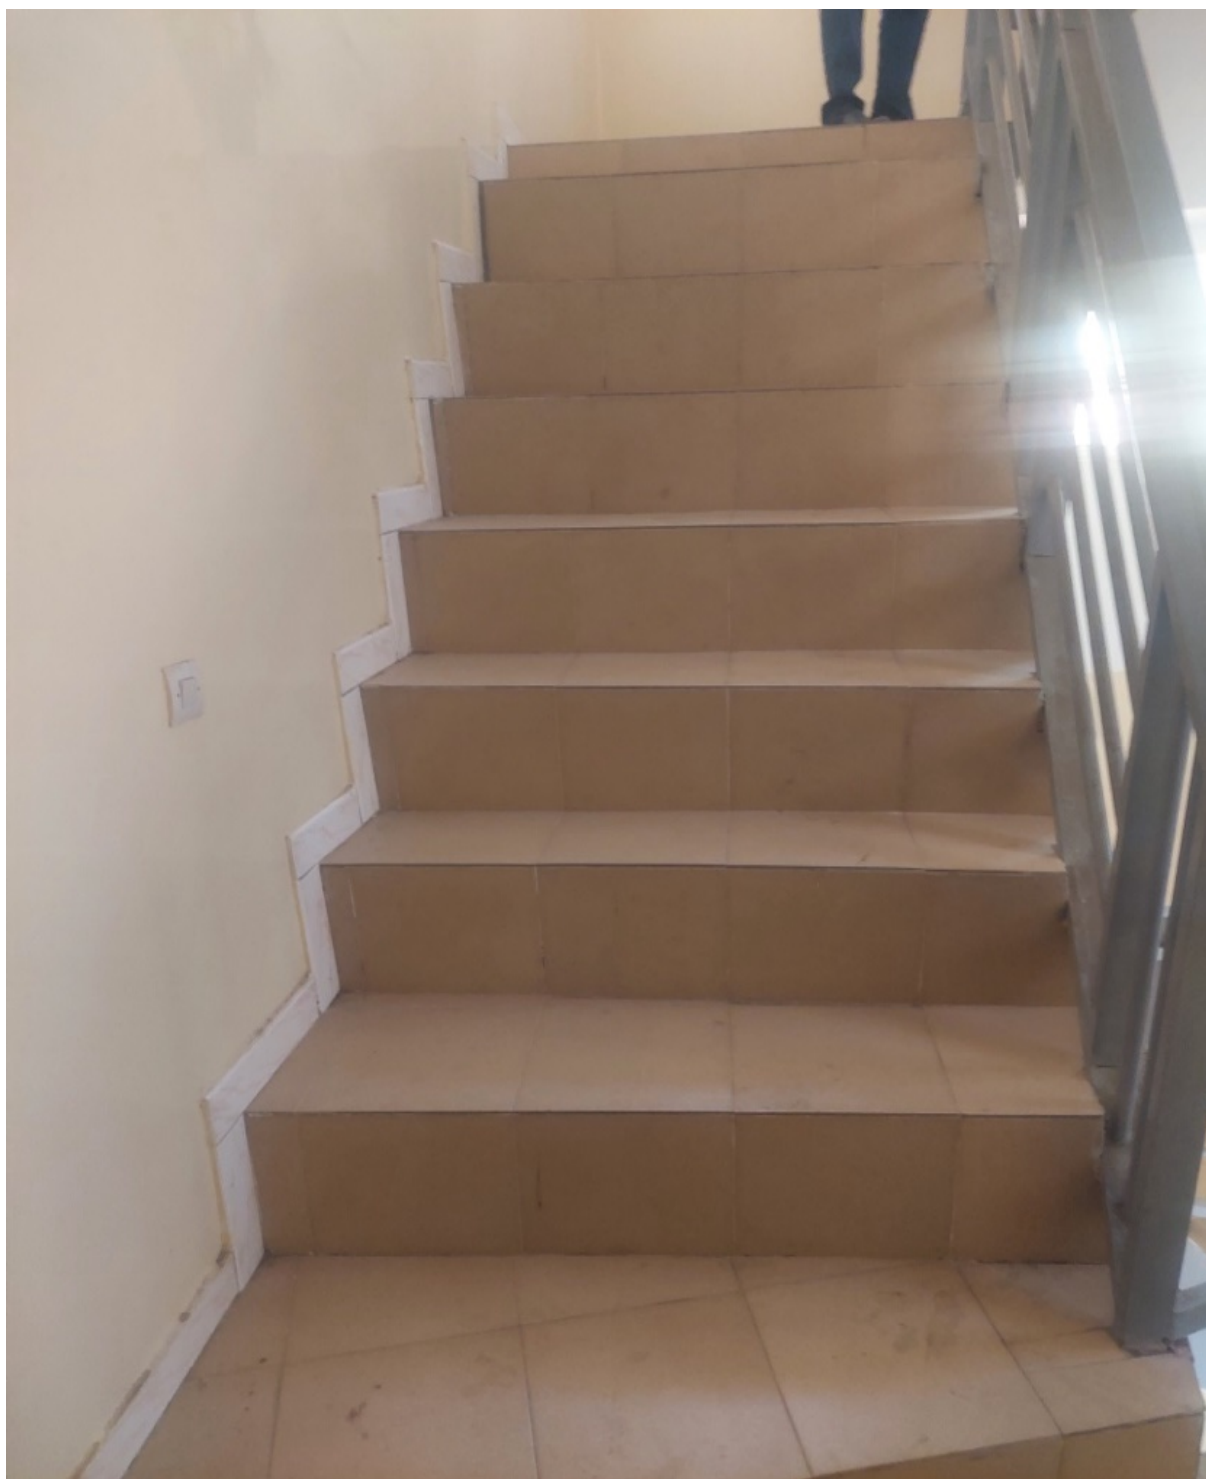
**Image 6** : Hauteur non conventionnelle des escaliers

**Observations de l'AGETIP** : *Compte tenu de l'emprise disponible pour la cage d'escalier et la hauteur de l'étage, la régularité des contremarches n'a pas pu être respectée à l'exécution.*

*À défaut de qui a été réalisé, les marches vont s'étendre dans le couloir ce qui obstruerait le passage. Toutefois, il importe de signaler que cette partie de l'escalier dessert la toiture terrasse. Ce qui n'est pas trop préjudiciable.*

**Recommandation N°11** : Nous recommandons d'une part, de réajuster la pente de l'escalier de la terrasse pour la rendre conforme aux normes de sécurité, réduisant ainsi les risques de chute et améliorant l'accessibilité, et d'autre part de veiller à ce que la réception provisoire soit plus rigoureusement menée.

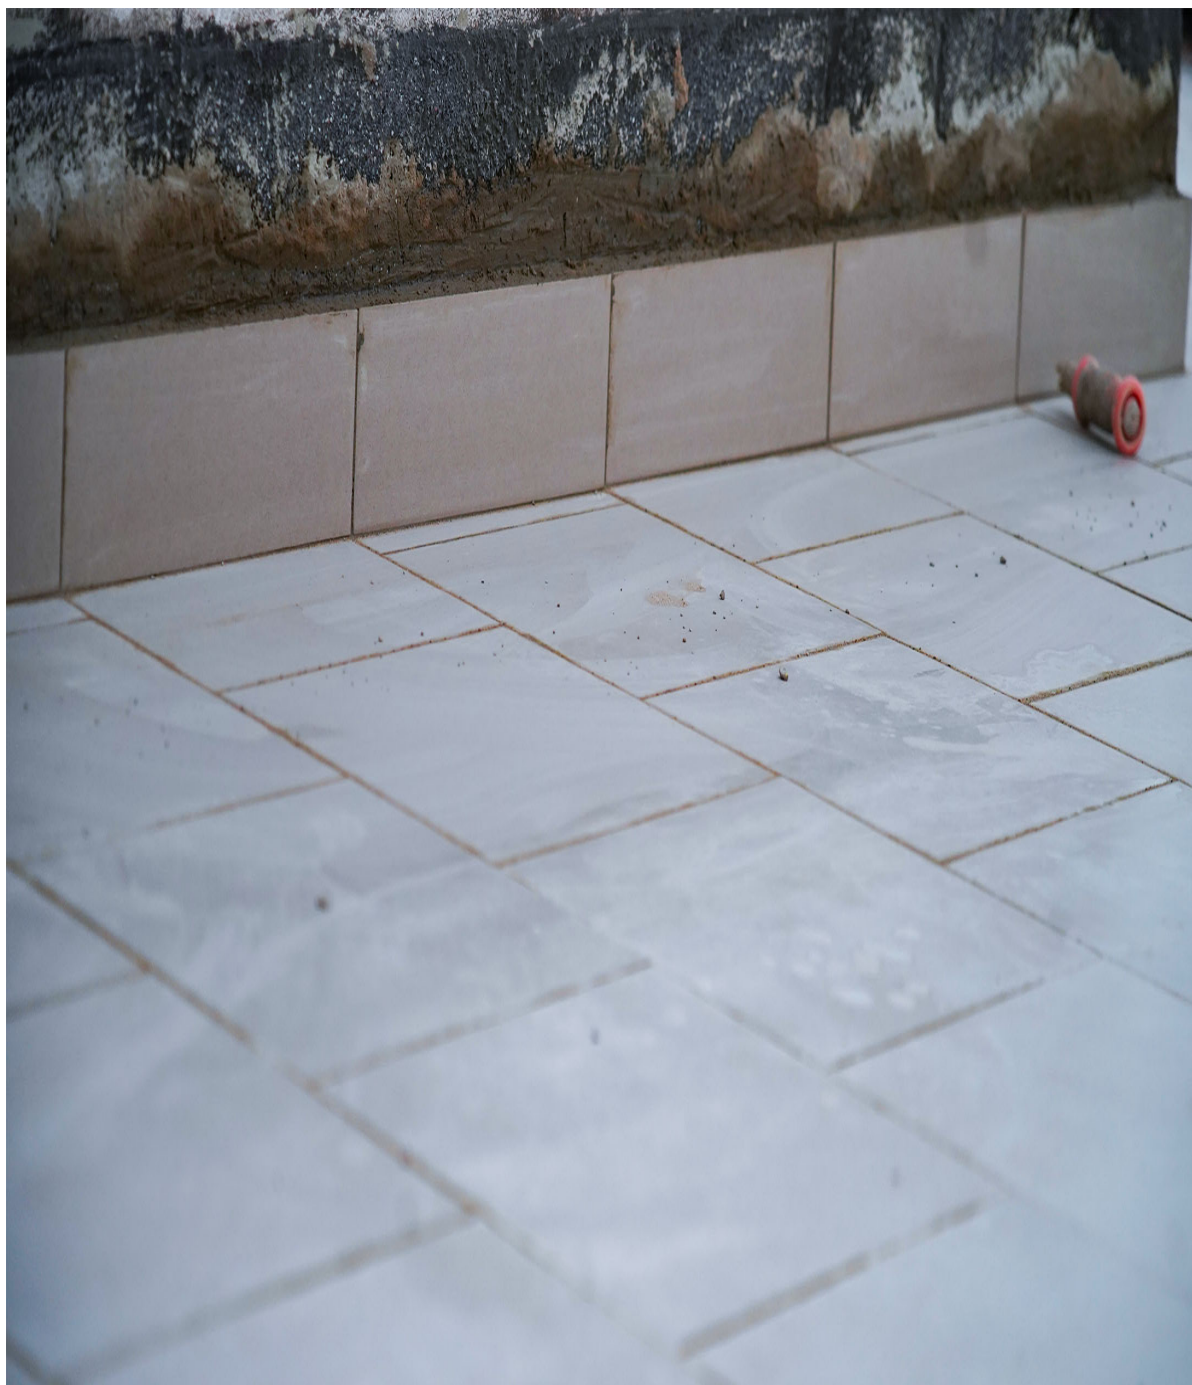
**Observations de l'AGETIP** : *Carreaux posés sur la terrasse.*

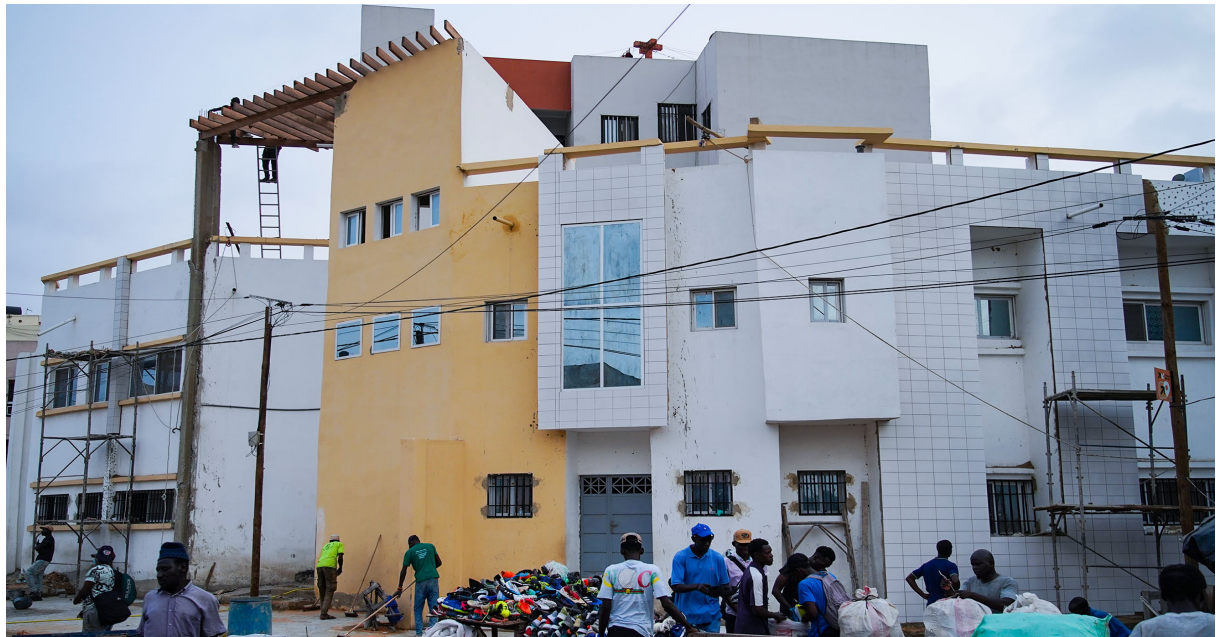
**Observations de l'AGETIP** : *Carreaux posés en façade.*

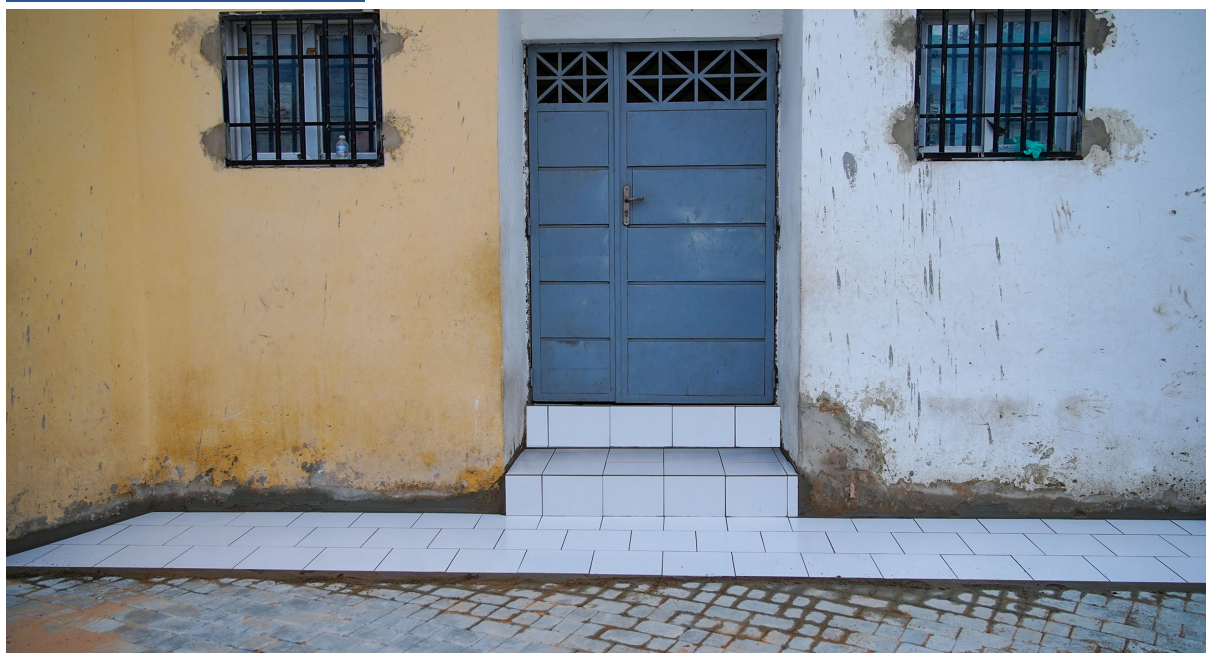
**Observations de l'AGETIP** : *Les revers d'eau ont été réalisés.*

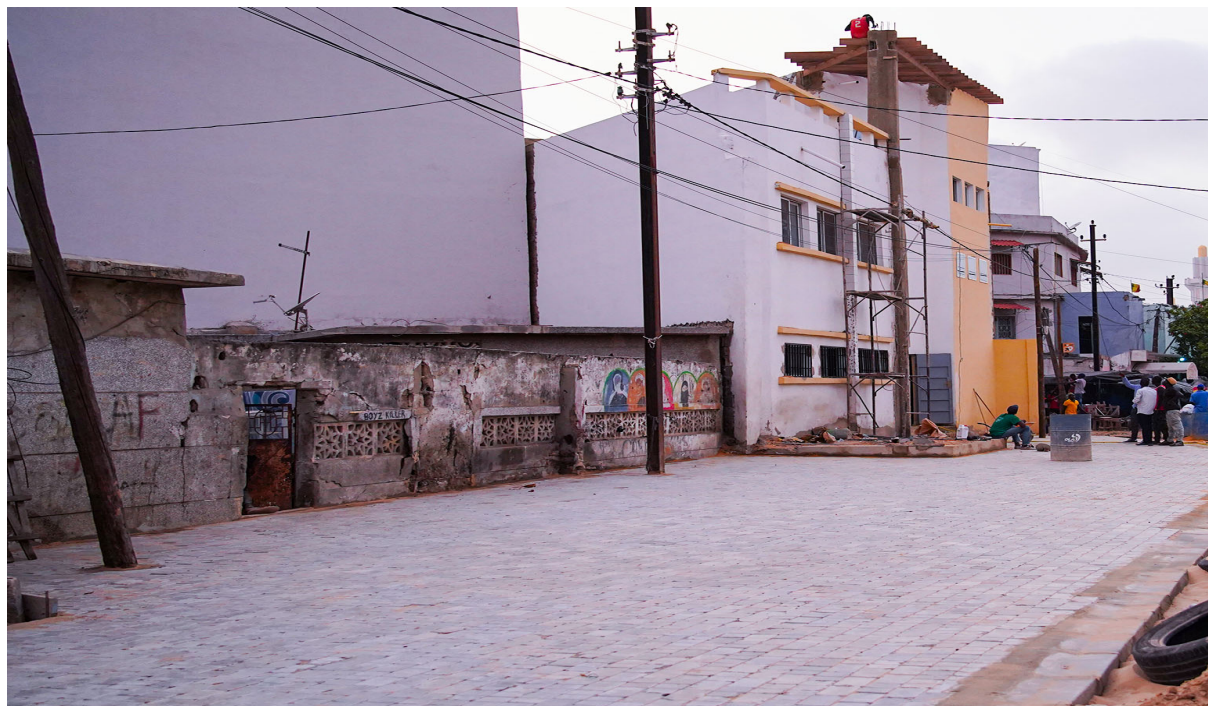
**Observations de l'AGETIP :** Les travaux d'aménagements des abords du bâtiment ont été réalisés.

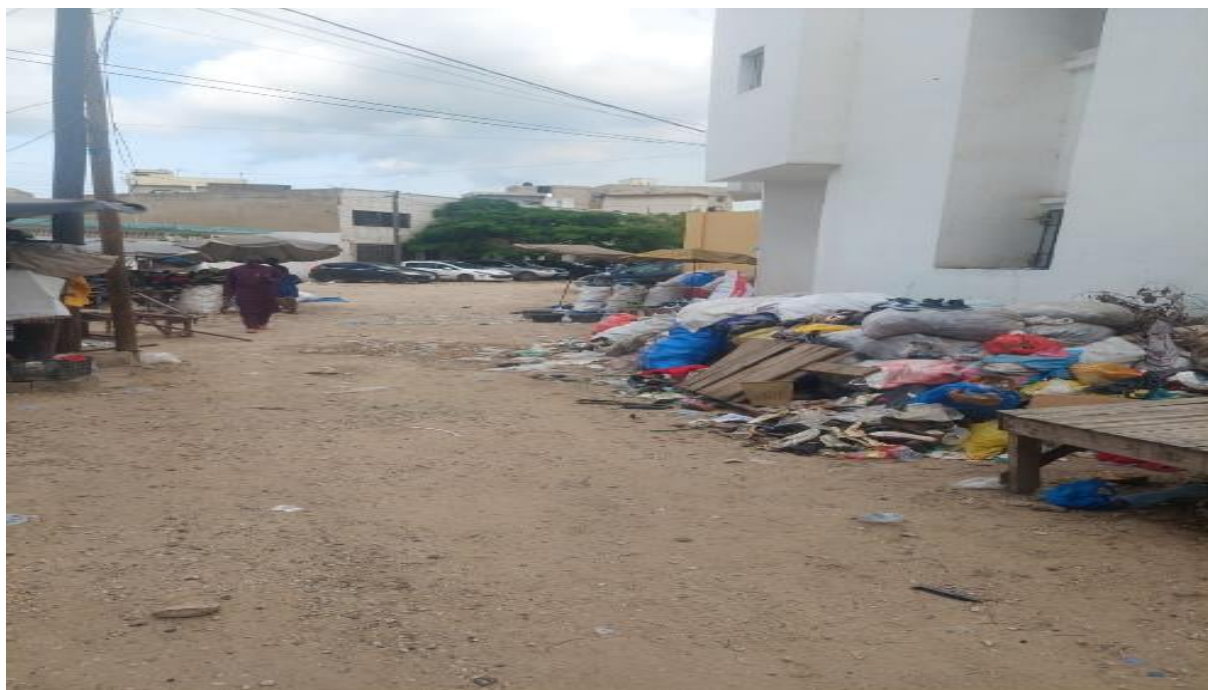
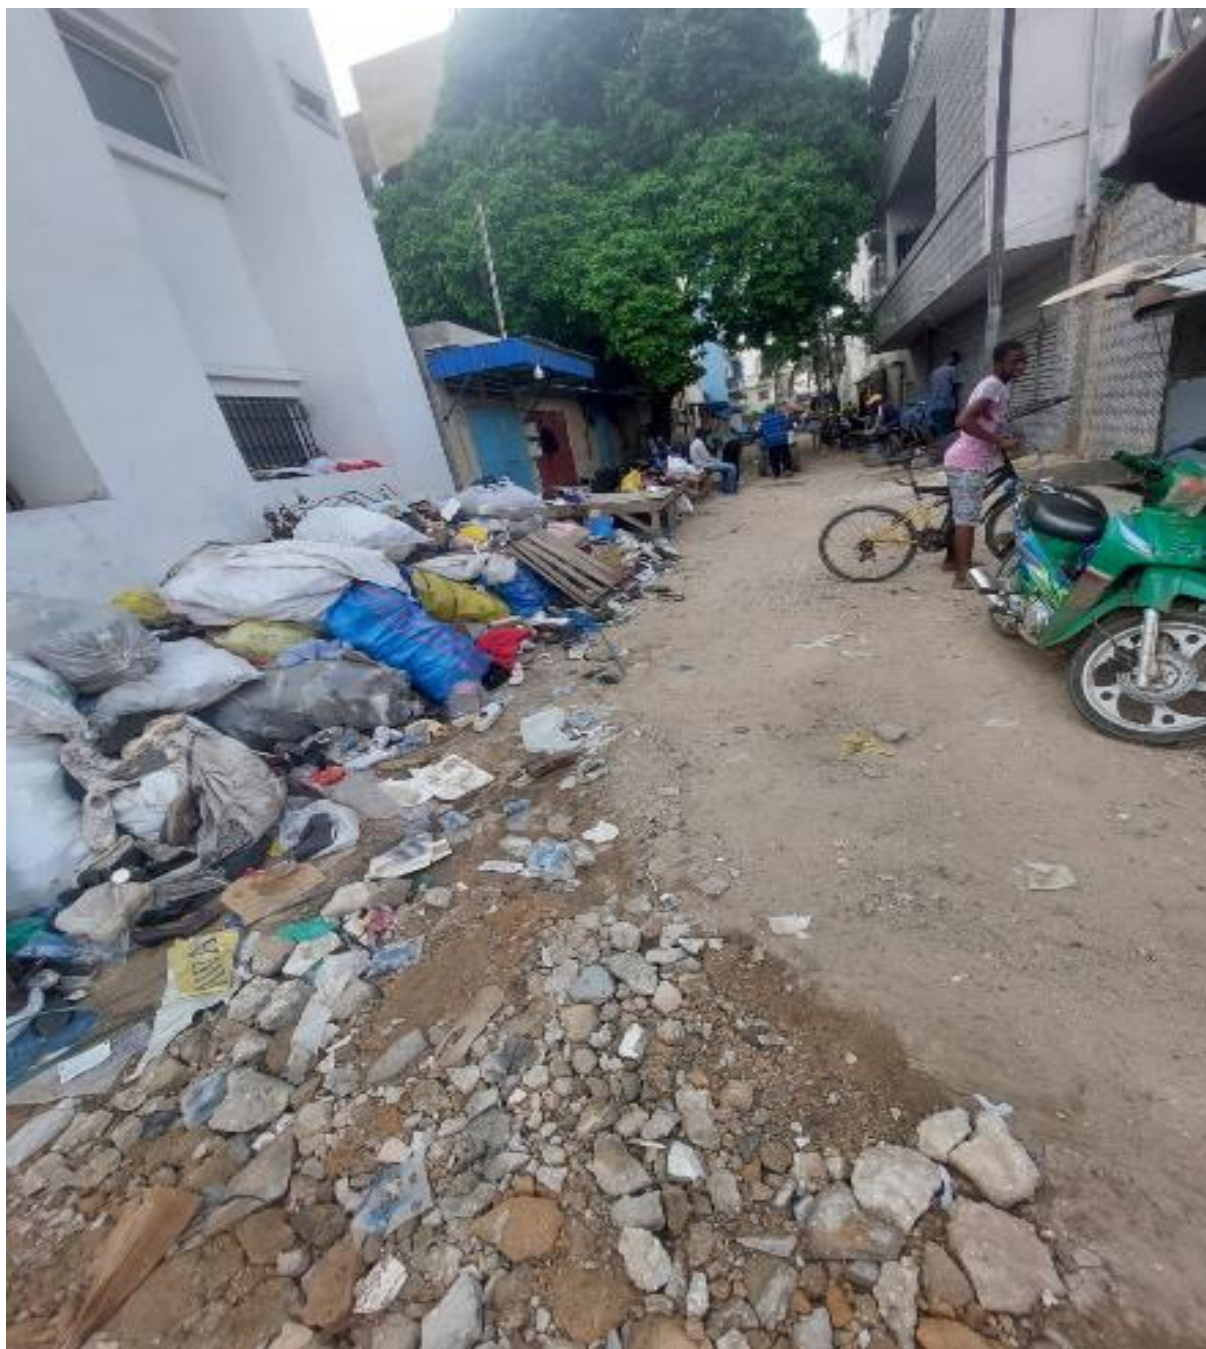
**Image 12 :** Absence du pavage, des cunettes et de la grille avaloire

**Constat N°17 :** Le pavage, les cunettes et la grille avaloire n'ont pas été exécutés. Nous rappelons que l'ouvrage est réceptionné sans réserve.

**Recommandation N°17** : Nous recommandons à l'AGETIP de veiller à la réalisation du pavage, des cunettes et de la grille avaloire dans les meilleurs délais.

**Observations de l'AGETIP** : *Le pavage, les cunettes et les grilles avaloires ont été exécutés de même qu'un caniveau pour rendre plus fonctionnel le réseau de drainage des eaux pluviales.*

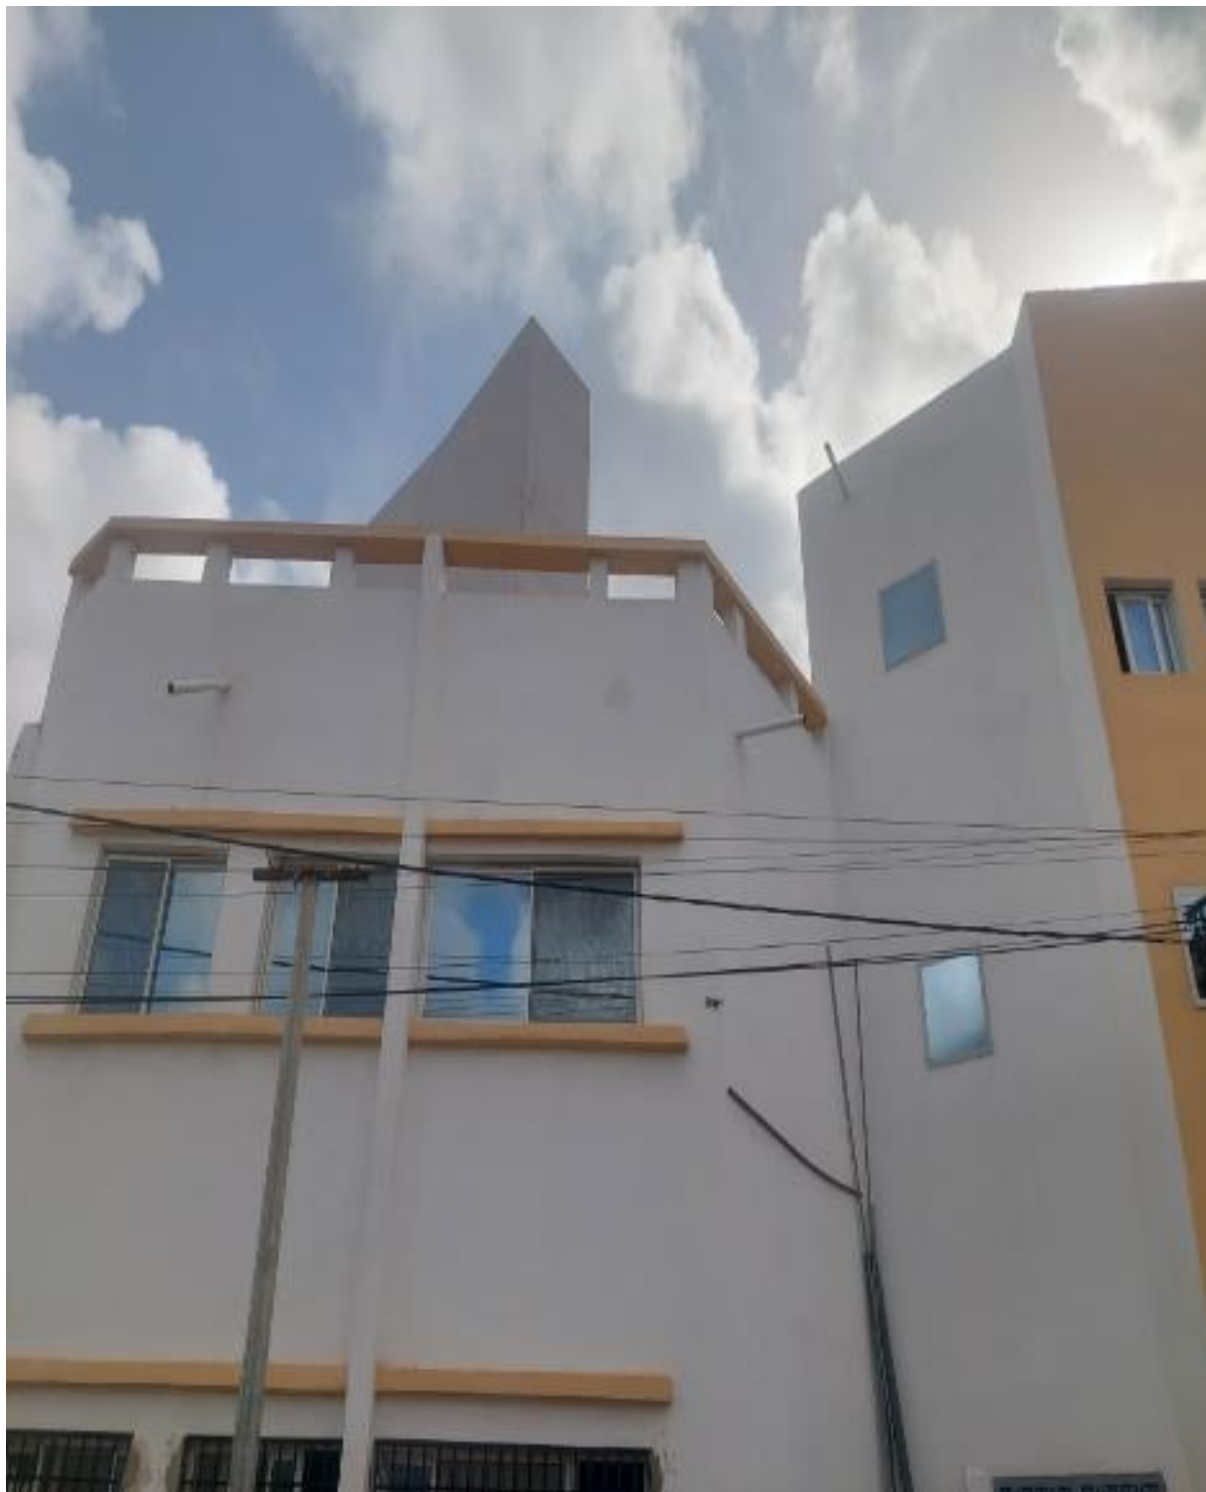
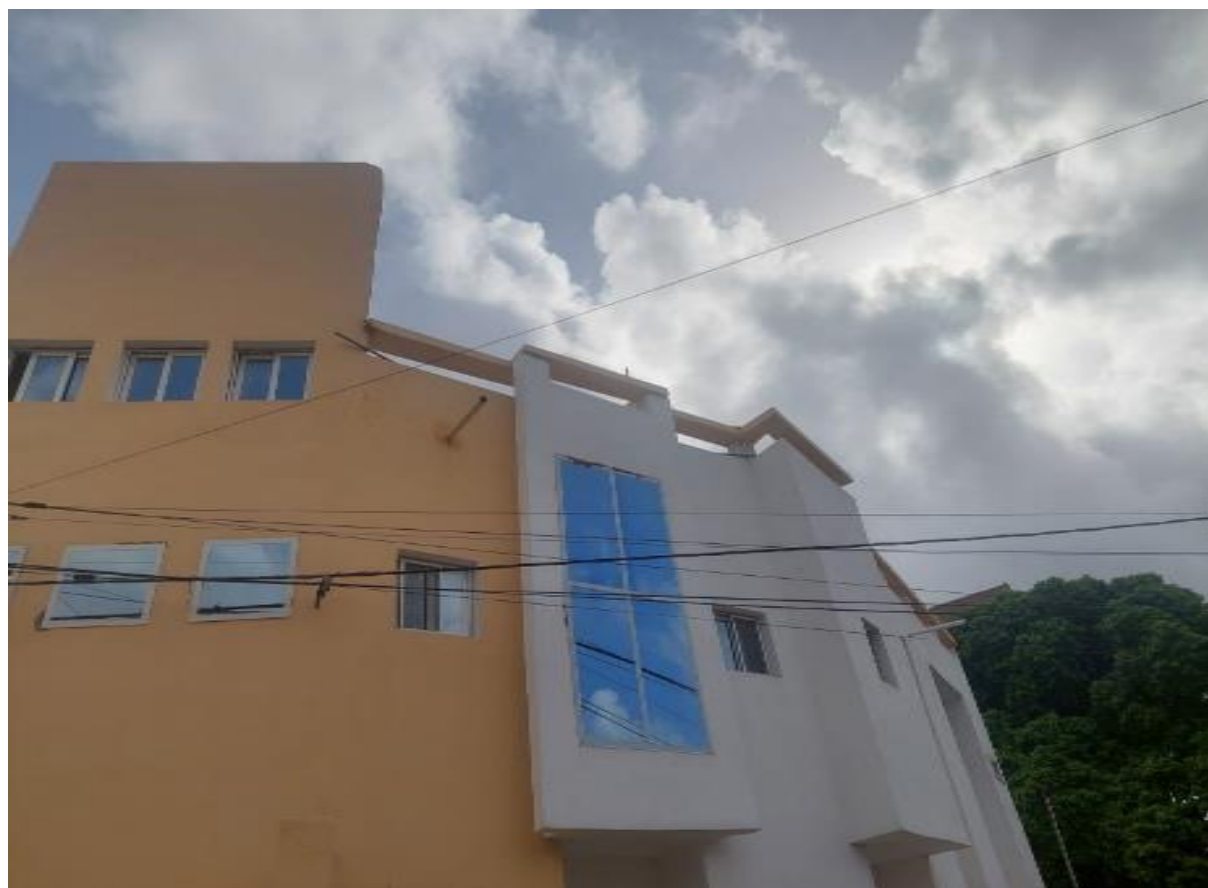
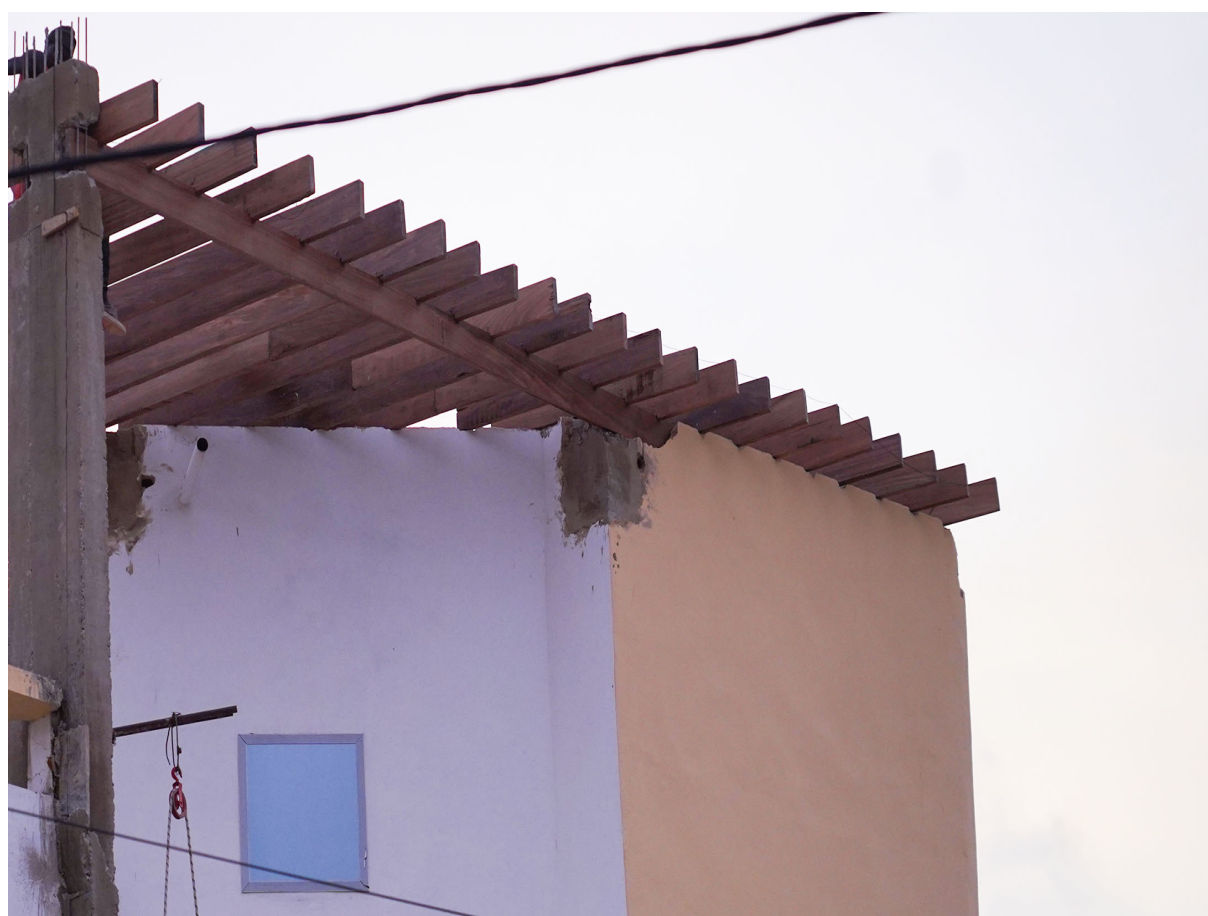
**Image 13** : Absence des travaux de pergolas

**Constat N°18** : Les travaux de pergola n'ont pas été exécutés. Sur les images ci-après, nous constatons que le couronnement est en béton armé (voir marché de base devis 1.2.3.2).

**Recommandation N°18 :** Nous recommandons à l'AGETIP de veiller à la réalisation travaux de pergola dans les meilleurs délais.

**Observations de l'AGETIP :** *Les travaux de pergola ont été exécutés.*
