**AUDIT TECHNIQUE INDÉPENDANT DES MARCHÉS EXÉCUTÉS  
EN 2021 DANS LE DOMAINE DES INFRASTRUCTURES SCOLAIRES,  
SANITAIRES, BÂTIMENTS ET ÉDIFICES PUBLICS ET HYDRAULIQUES**

**AUTORITÉ CONTRACTANTE : COMMUNE DE DIAMNIADIO**

**PROJET 29 : TRAVAUX DE RÉALISATION DE RÉSEAUX D'ASSAINISSEMENT SUR  
VOIRIE PUBLIQUE : LOT 1**

**Rapport définitif**

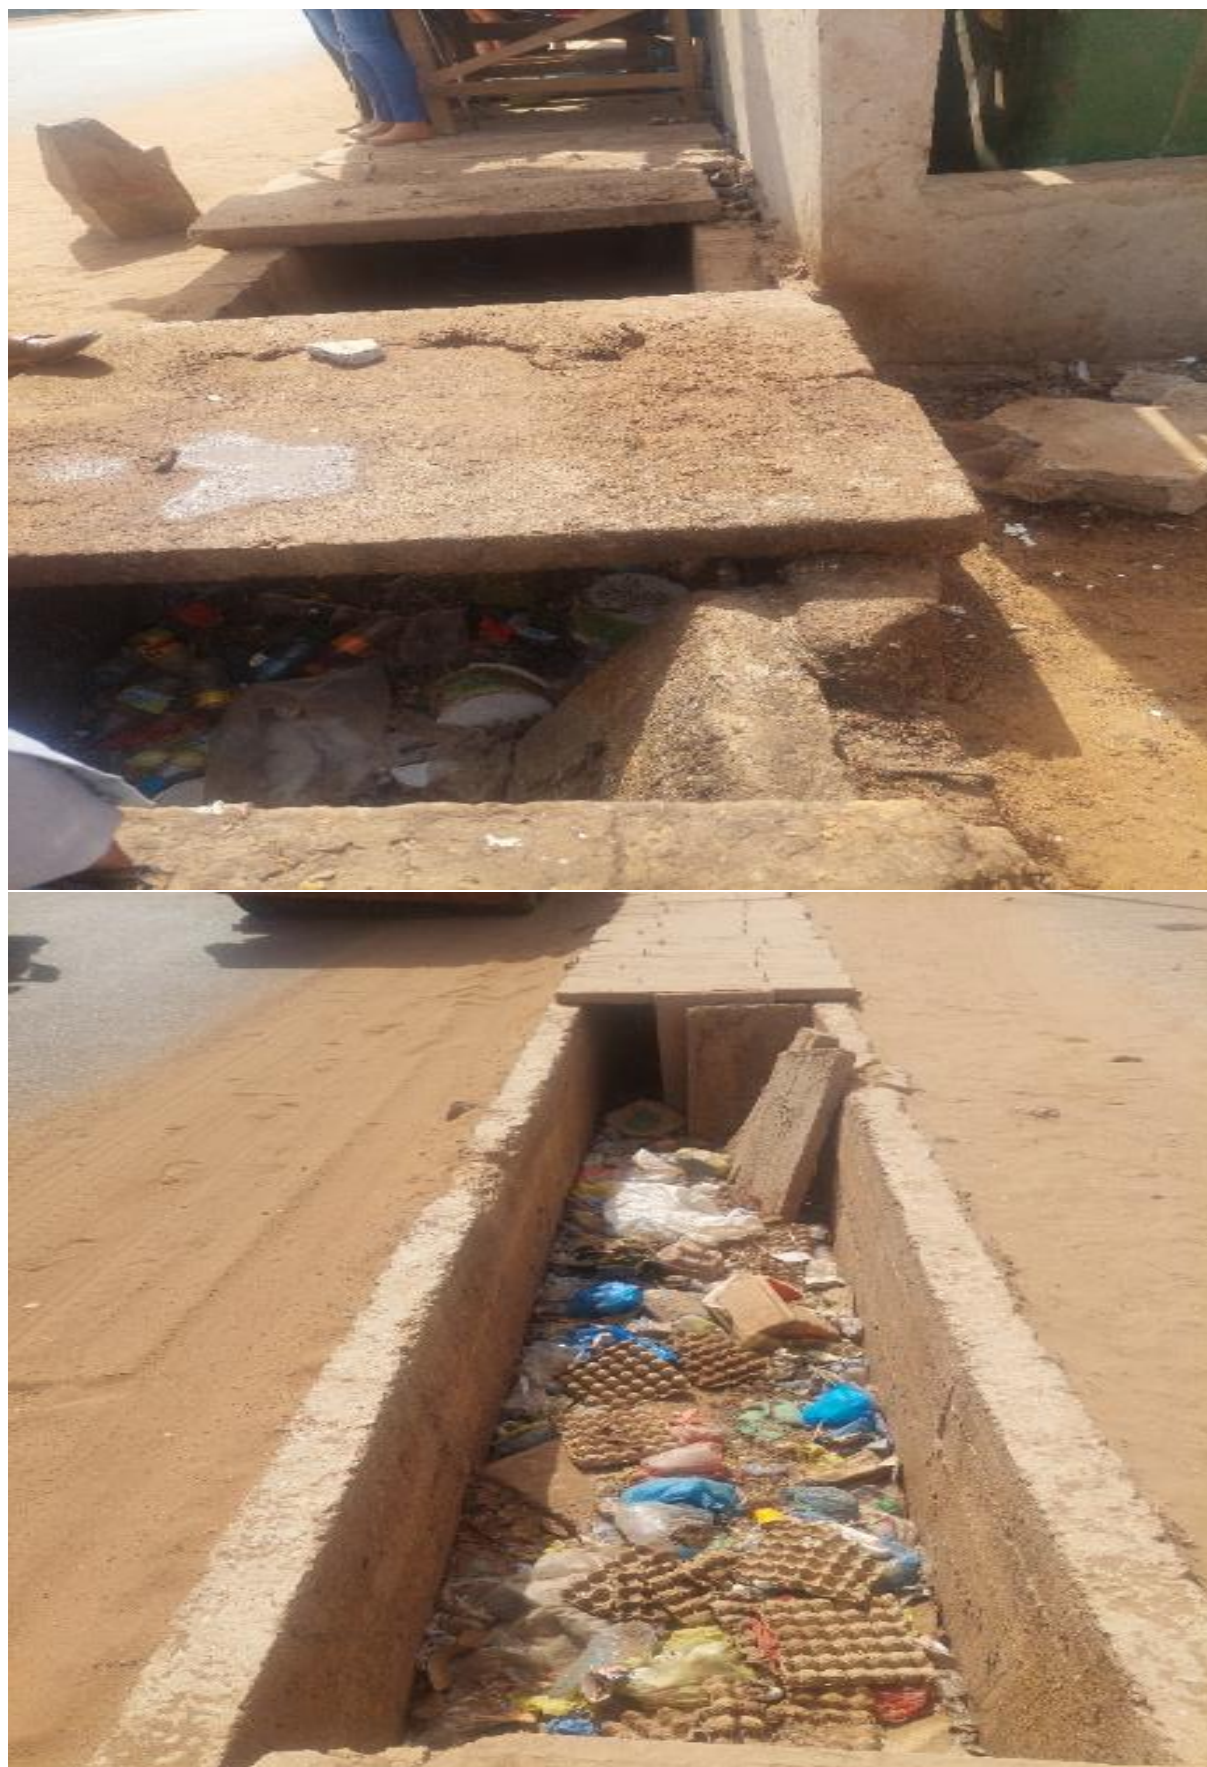
**Image 2** : Absence de dalles

**Constat N°1 :** Nous observons l'absence de dalles à certains endroits de l'ouvrage. Ceci constitue non seulement un danger pour les usagers, mais aussi un moyen pour la population d'y jeter des ordures.

**Recommandation N°1** : Nous recommandons à la Commune de Diamniadio de poser dans les meilleurs délais l'ensemble des dalles manquantes.

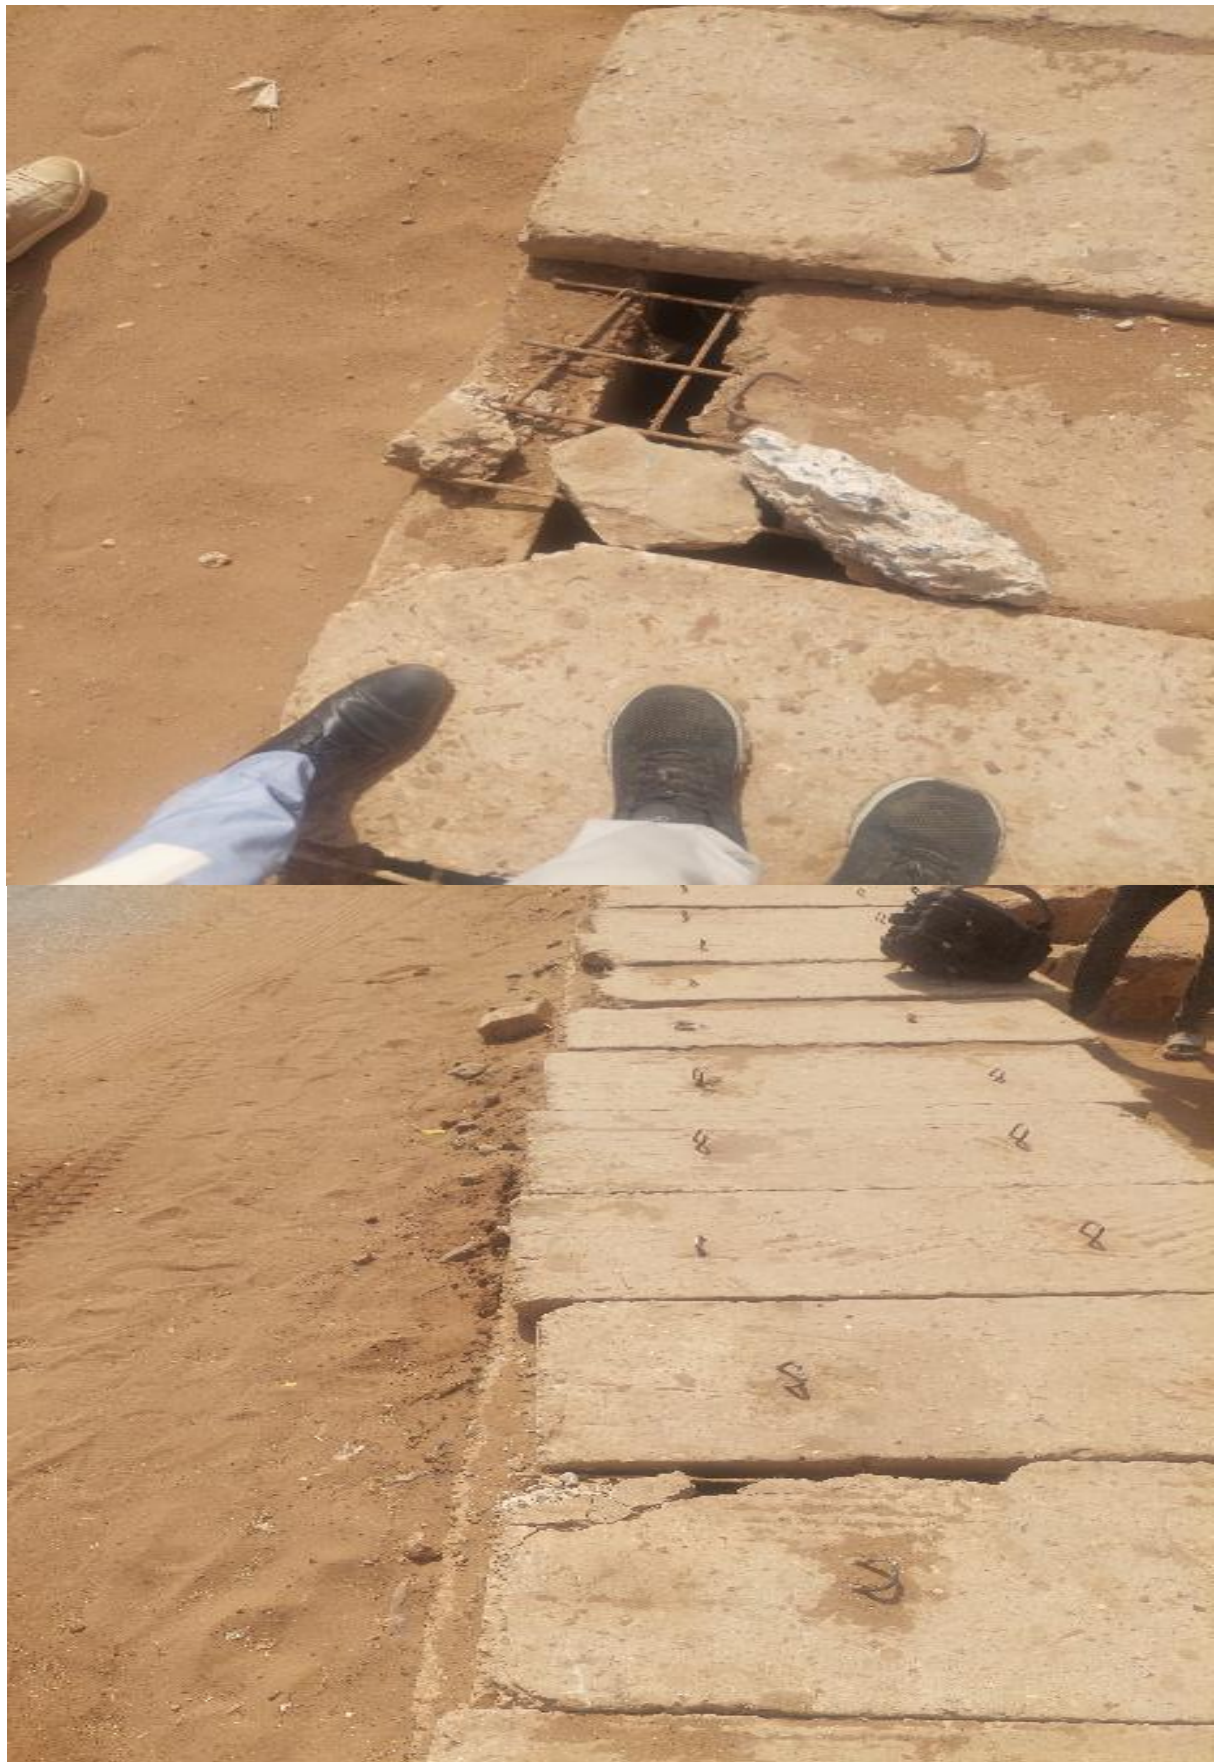
**Image 4** : Différence de dimensions des dalles

**Observations de la Commune de Diamniadio :** *La dimension de certaines dalles est réduite pour faciliter la manutention à l'occasion du curage des caniveaux.*

**Recommandation N°3 :** Nous recommandons à la Commune de Diamniadio de veiller à l'uniformisation des dalles amovibles pour les prochains projets de même nature.

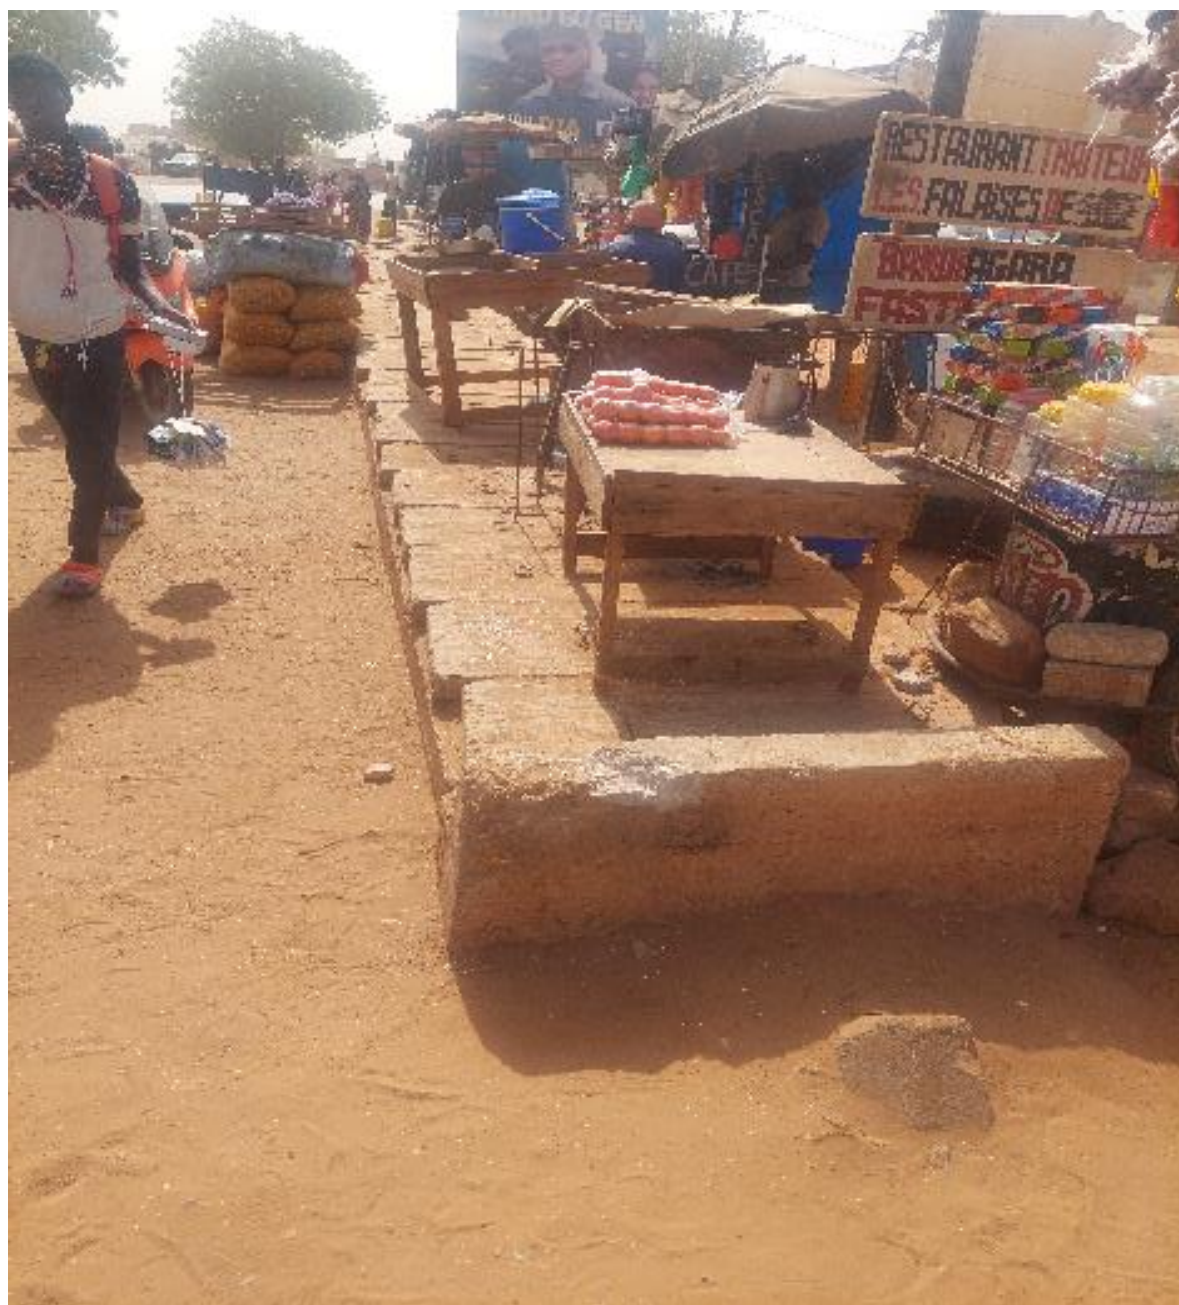
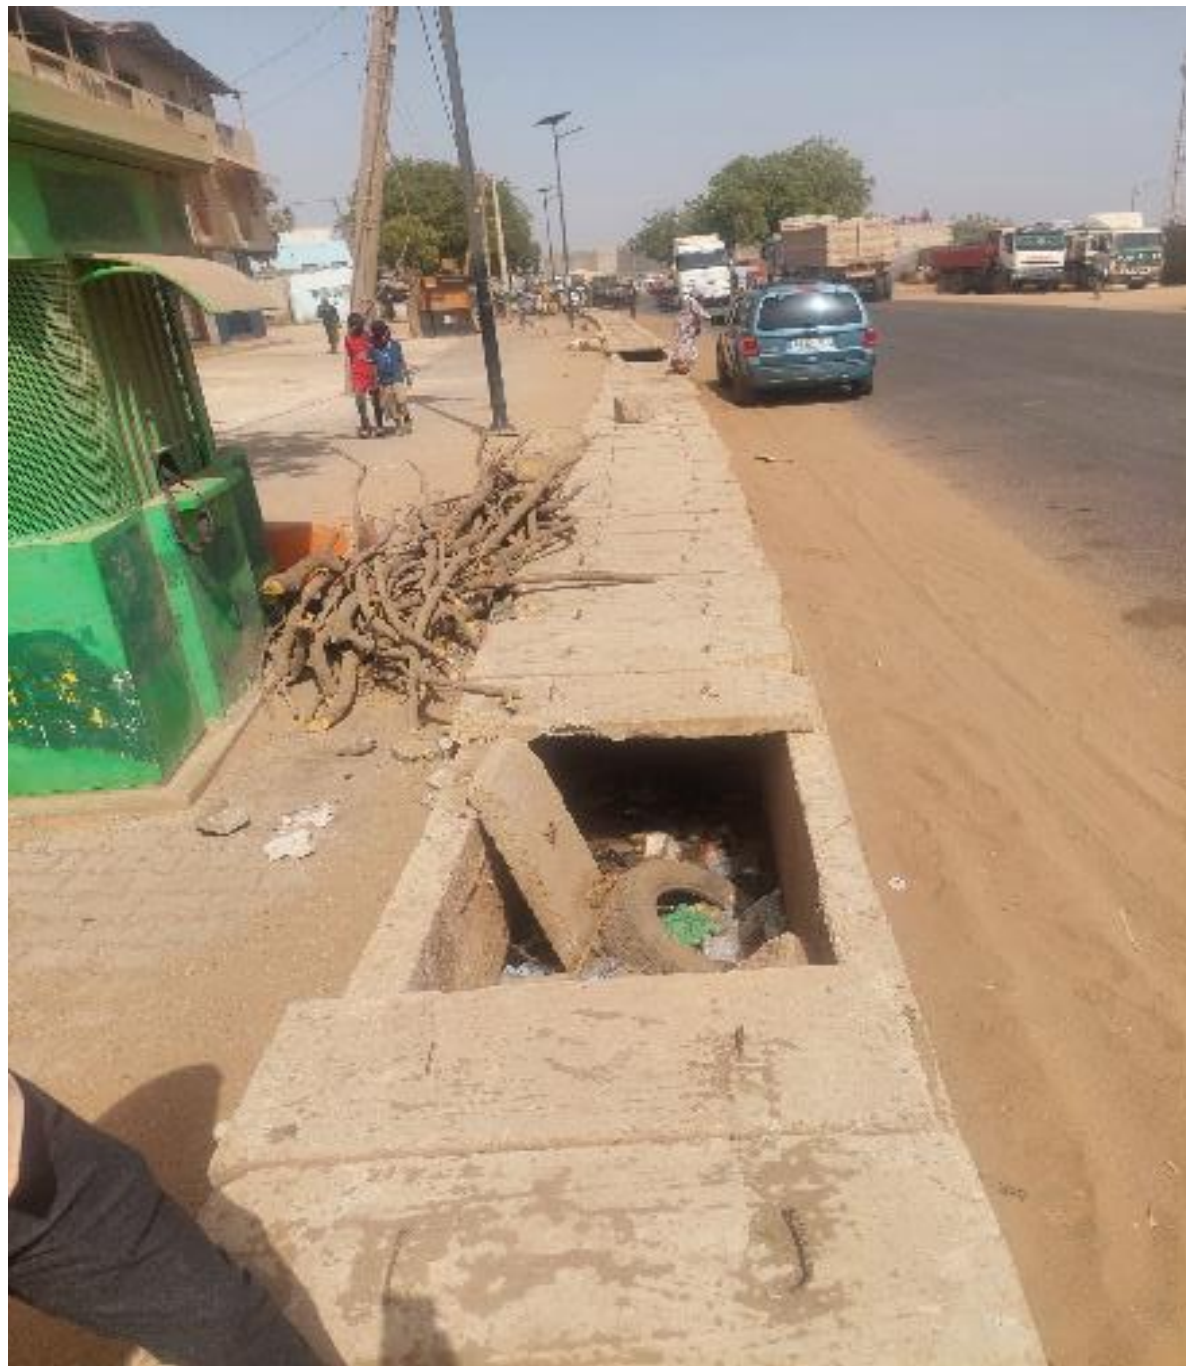
**Image 5 :** Absence de cunettes

**Observations de la Commune de Diamniadio :** *Lors de votre visite sur le terrain au mois de mars dernier, les bordures du canal étaient encombrées par des masses sablonneuses rendant difficile la visibilité des cunettes.*

*C'est pourquoi, à l'approche de l'hivernage, la Commune a procédé au désensablement des artères de la ville et au curage des canaux.*

**Recommandation N°4 :** Nous recommandons à la Commune de Diamniadio de veiller à la réalisation des cunettes. Cela permettrait à l'ouvrage de jouer pleinement son rôle.

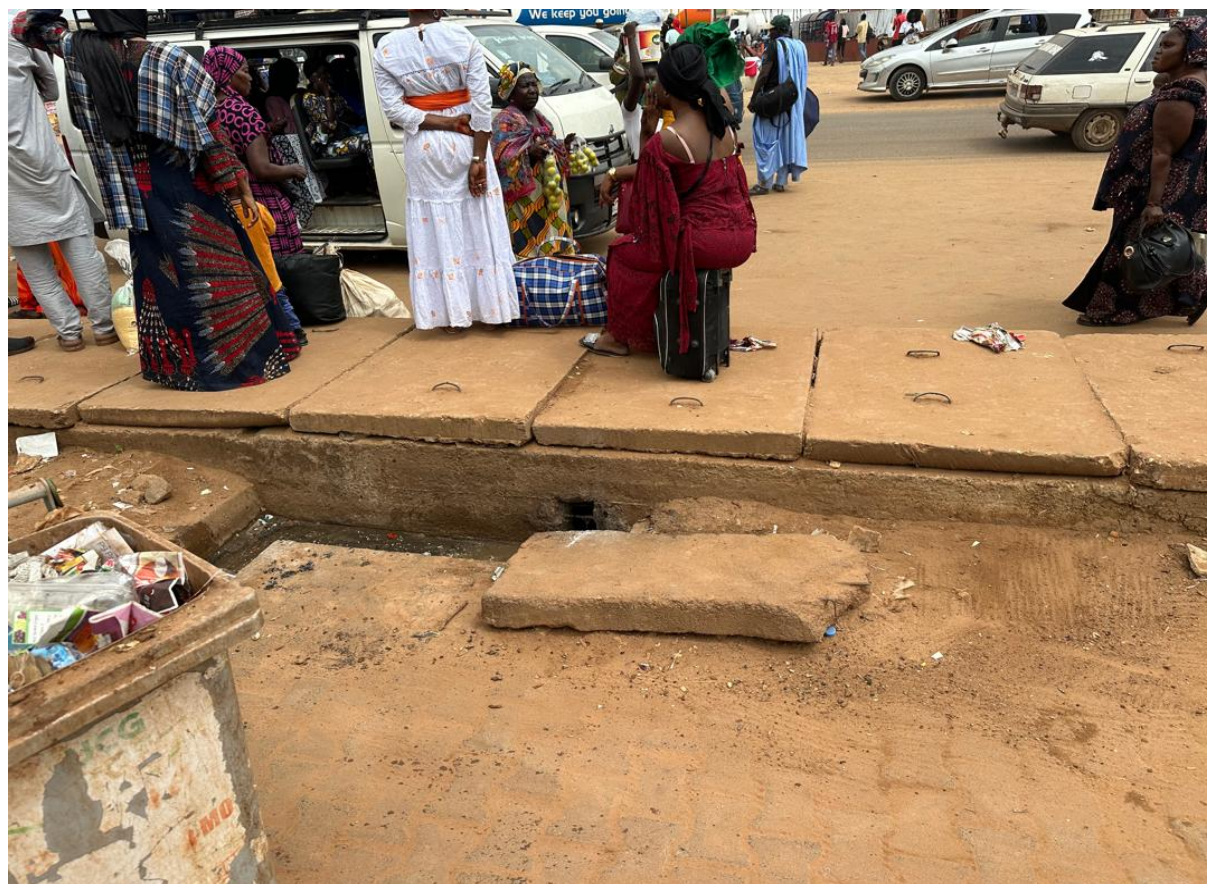
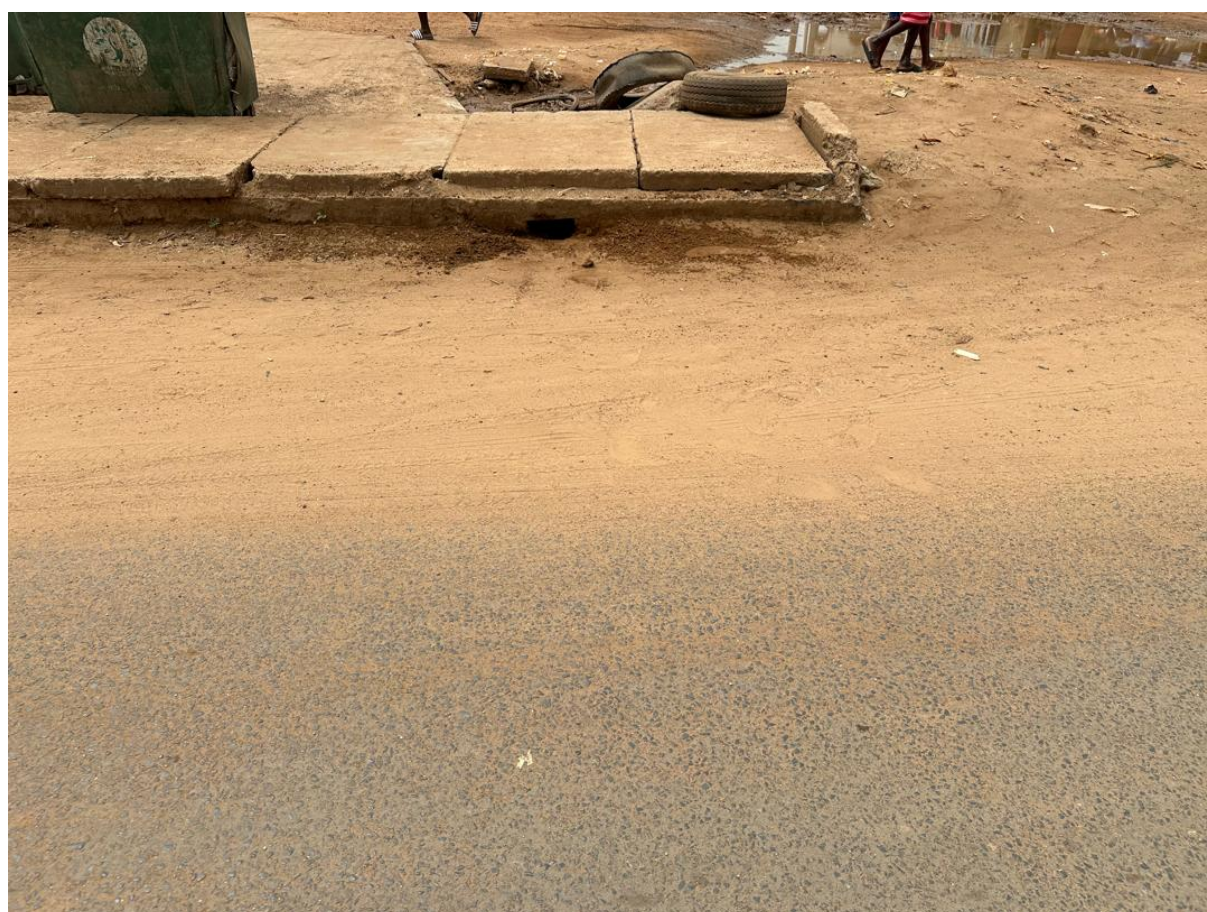
*A la réception des travaux, l'enrobage des dalles était respecté. Mais faudrait-il admettre que certaines dallettes sont abîmées soit par les véhicules soit par les manœuvres lors des opérations de curage.*

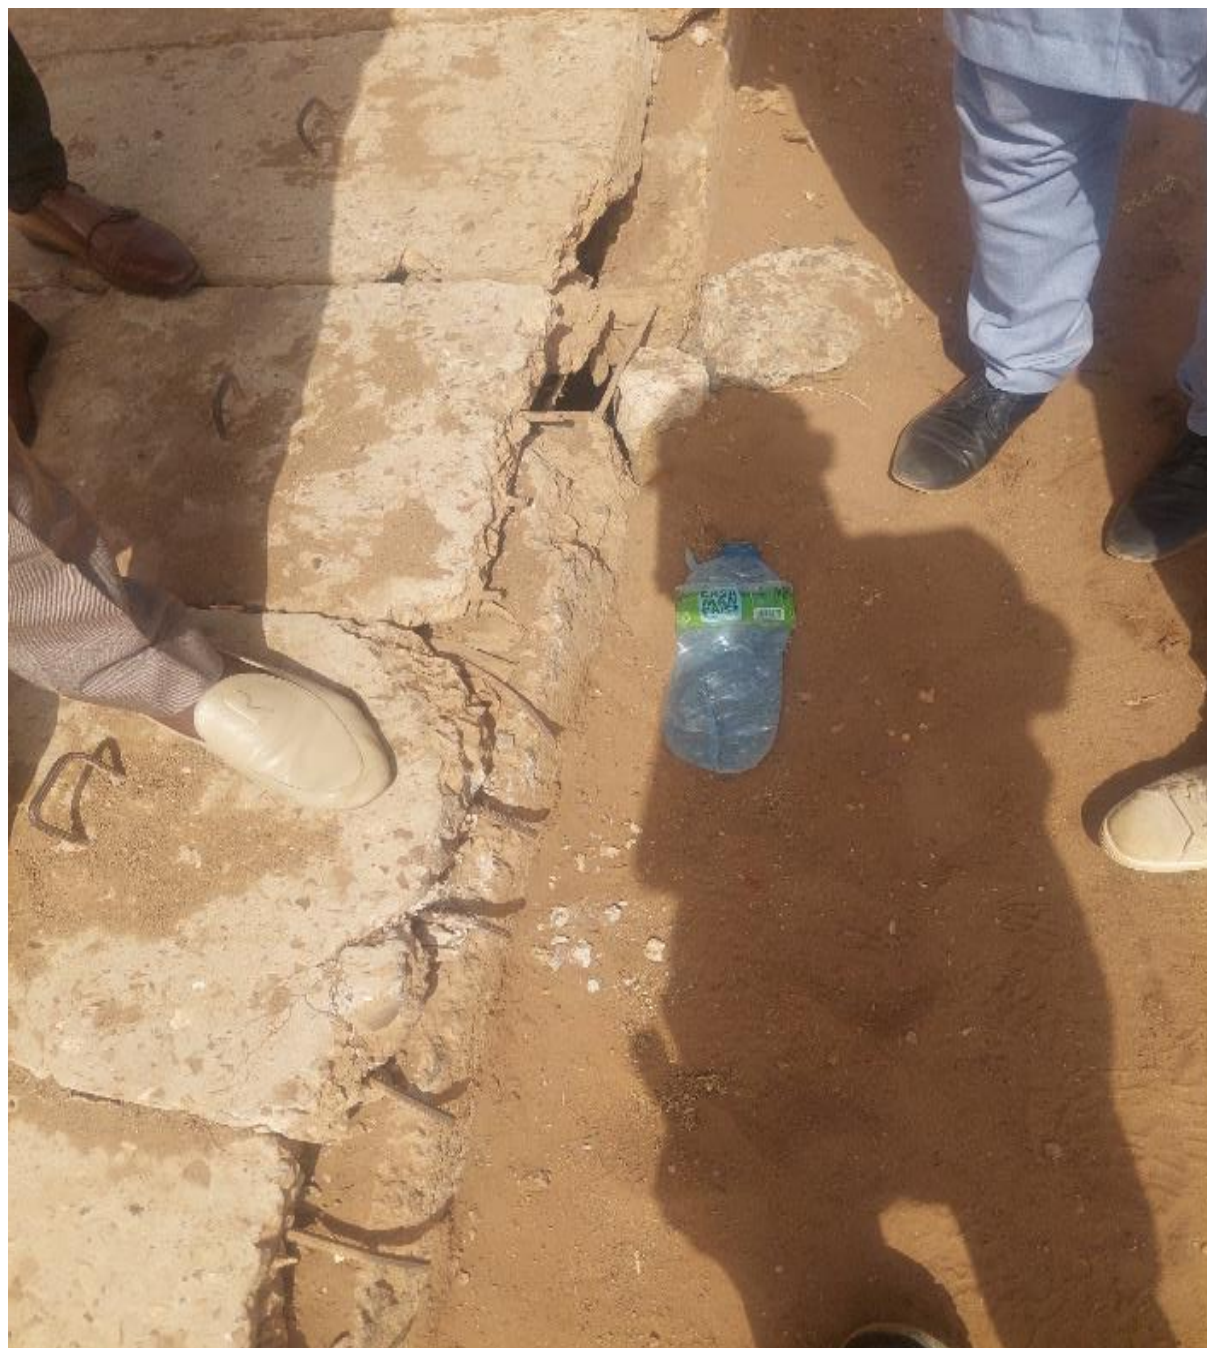
**Image 6** : Insuffisance dans l'enrobage de certaines dalles amovibles

**Constat N°5** : Nous constatons que l'enrobage de certaines dalles amovibles et voiles n'a pas été respecté, d'où l'apparition du ferraillage et son exposition à la corrosion.

**Recommandation N°5** : Nous recommandons à la Commune de Diamniadio de veiller au respect des normes techniques, surtout à l'enrobage qui permet la protection contre la corrosion du ferraillage.
