### AUDIT TECHNIQUE INDÉPENDANT DES MARCHÉS EXÉCUTÉS EN 2021 DANS LE DOMAINE DES INFRASTRUCTURES SCOLAIRES, SANITAIRES, BÂTIMENTS ET ÉDIFICES PUBLICS ET HYDRAULIQUES

AUTORITÉ CONTRACTANTE : COMMUNE DE DIAMNIADIO

PROJET 30 : TRAVAUX DE CONSTRUCTION DE FOSSES ET DE CANIVEAUX : LOT  
2

**Rapport définitif**

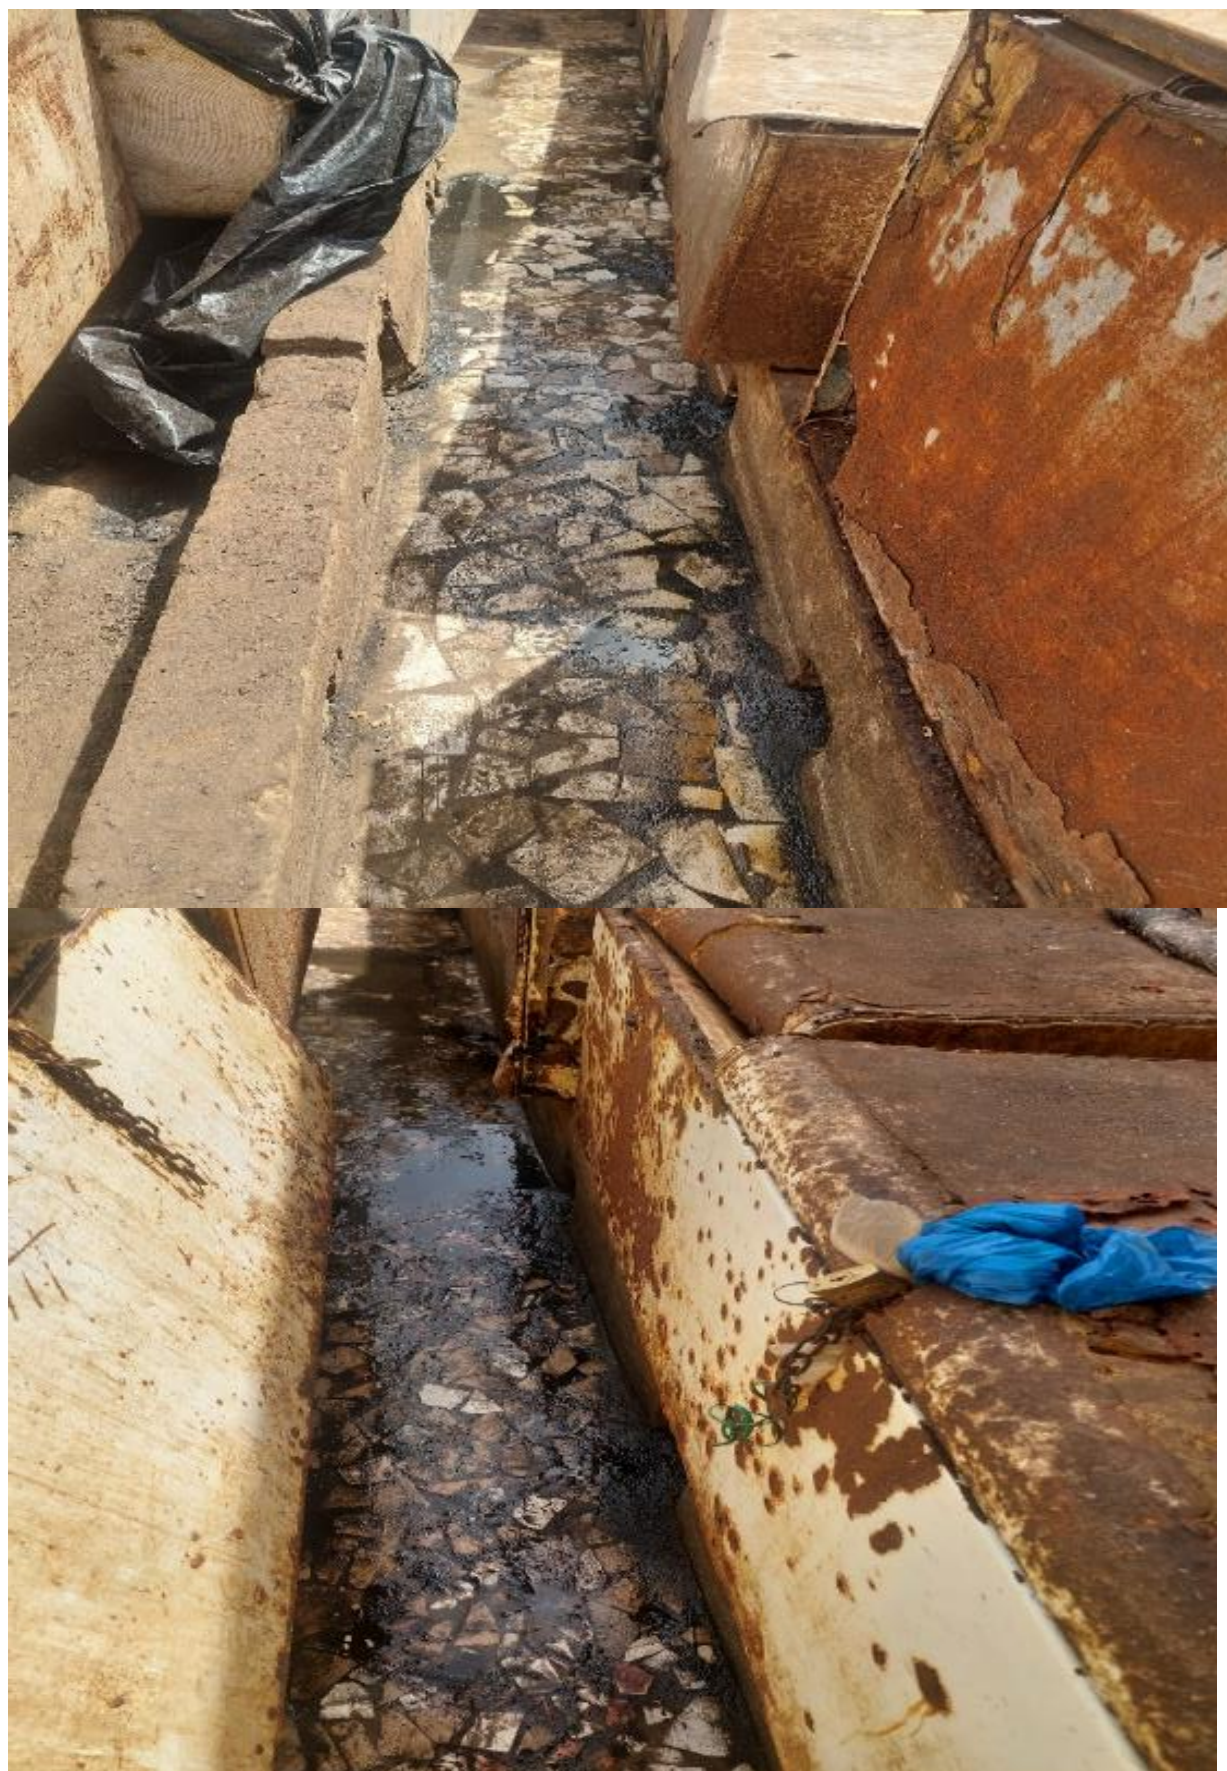
Image 1 : Pente mal réalisée

**Constat N°1** : Nous notons un problème sur la pente en surface. En effet, la pente n'est pas bien réalisée, ce qui occasionne la stagnation de l'eau des congélateurs par endroit sur la fosse réalisée.

**Recommandation N°1** : Nous recommandons à la Commune de Diamniadio de prendre toutes les dispositions idoines pour la correction de la pente pour éviter les nids de moustiques.
