AUDIT TECHNIQUE INDÉPENDANT DES MARCHÉS EXÉCUTÉS  
EN 2021 DANS LE DOMAINE DES INFRASTRUCTURES SCOLAIRES,  
SANITAIRES, BÂTIMENTS ET ÉDIFICES PUBLICS ET HYDRAULIQUES

AUTORITÉ CONTRACTANTE : COMMUNE DE MERMOZ SACRÉ-CŒUR

PROJET 31 : TRAVAUX D'AMÉNAGEMENT DE LA CASE DE MERMOZ

### Rapport définitif

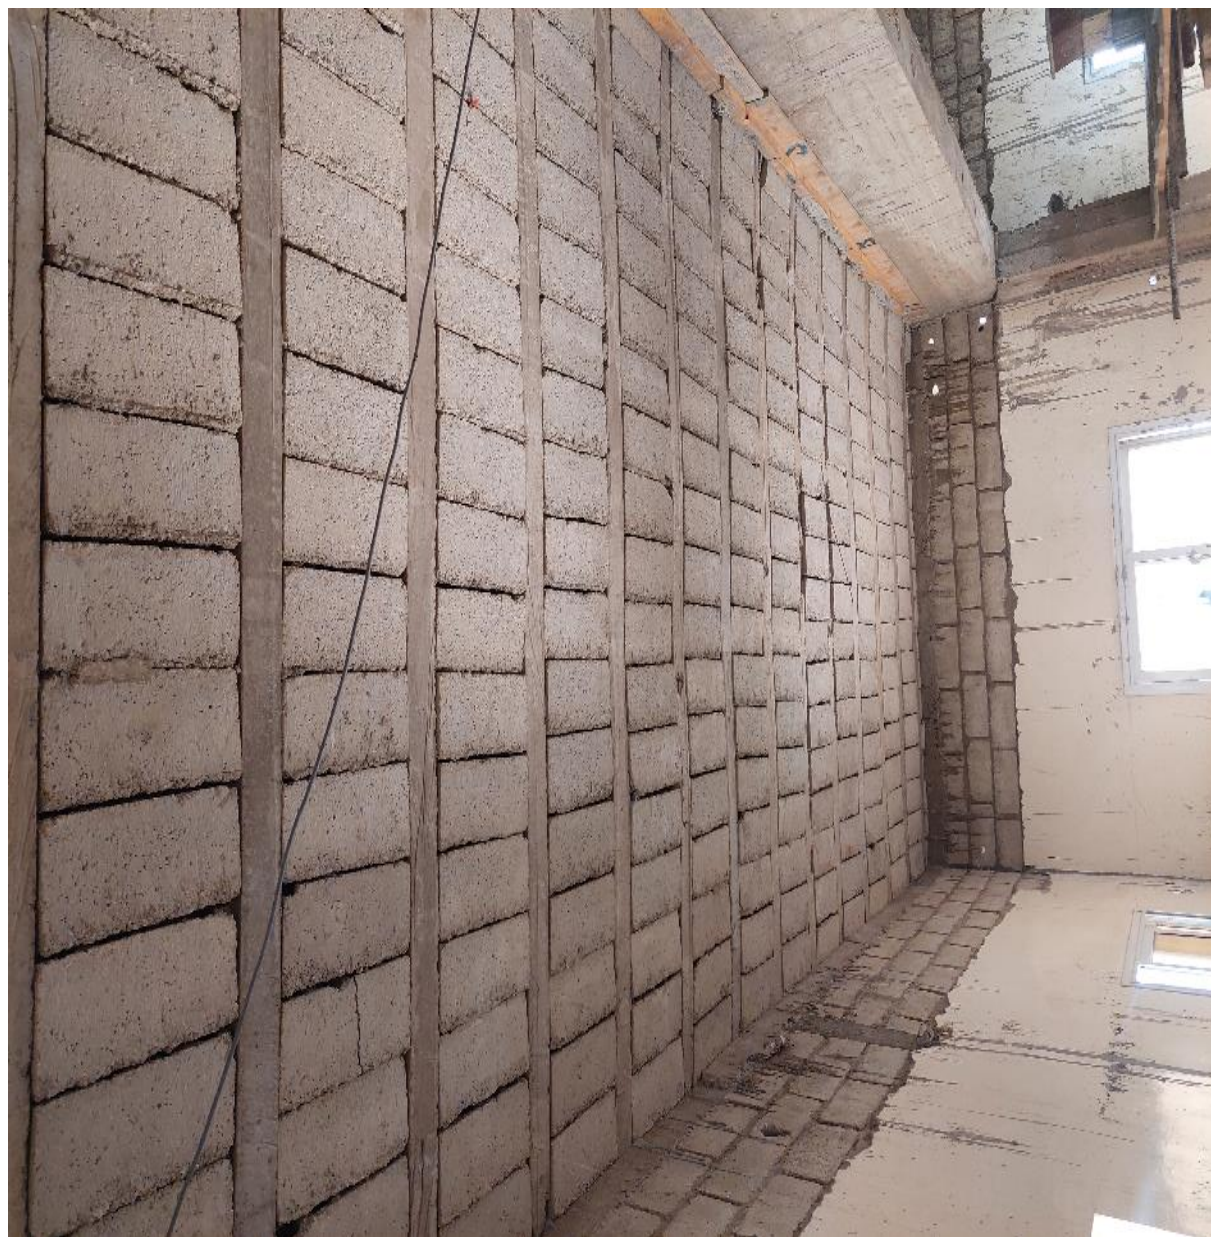
**Image 1** : Non-conformité entre les réalisations et les plans archis à propos des poutres

**Constat N°1** : Les poutres réalisées ne sont pas conformes aux plans BA transmis. En effet les plans exigent des poutres de 1,00x0,30m mais l'entreprise a réalisé des poutres de 0,60x0,25 m. Ceci présente comme risque une dégradation prématurée des poutres.

**Recommandation N°1** : Nous recommandons à la Commune de Mermoz Sacré-Cœur de veiller à la correction des deux poutres conformément aux plans.

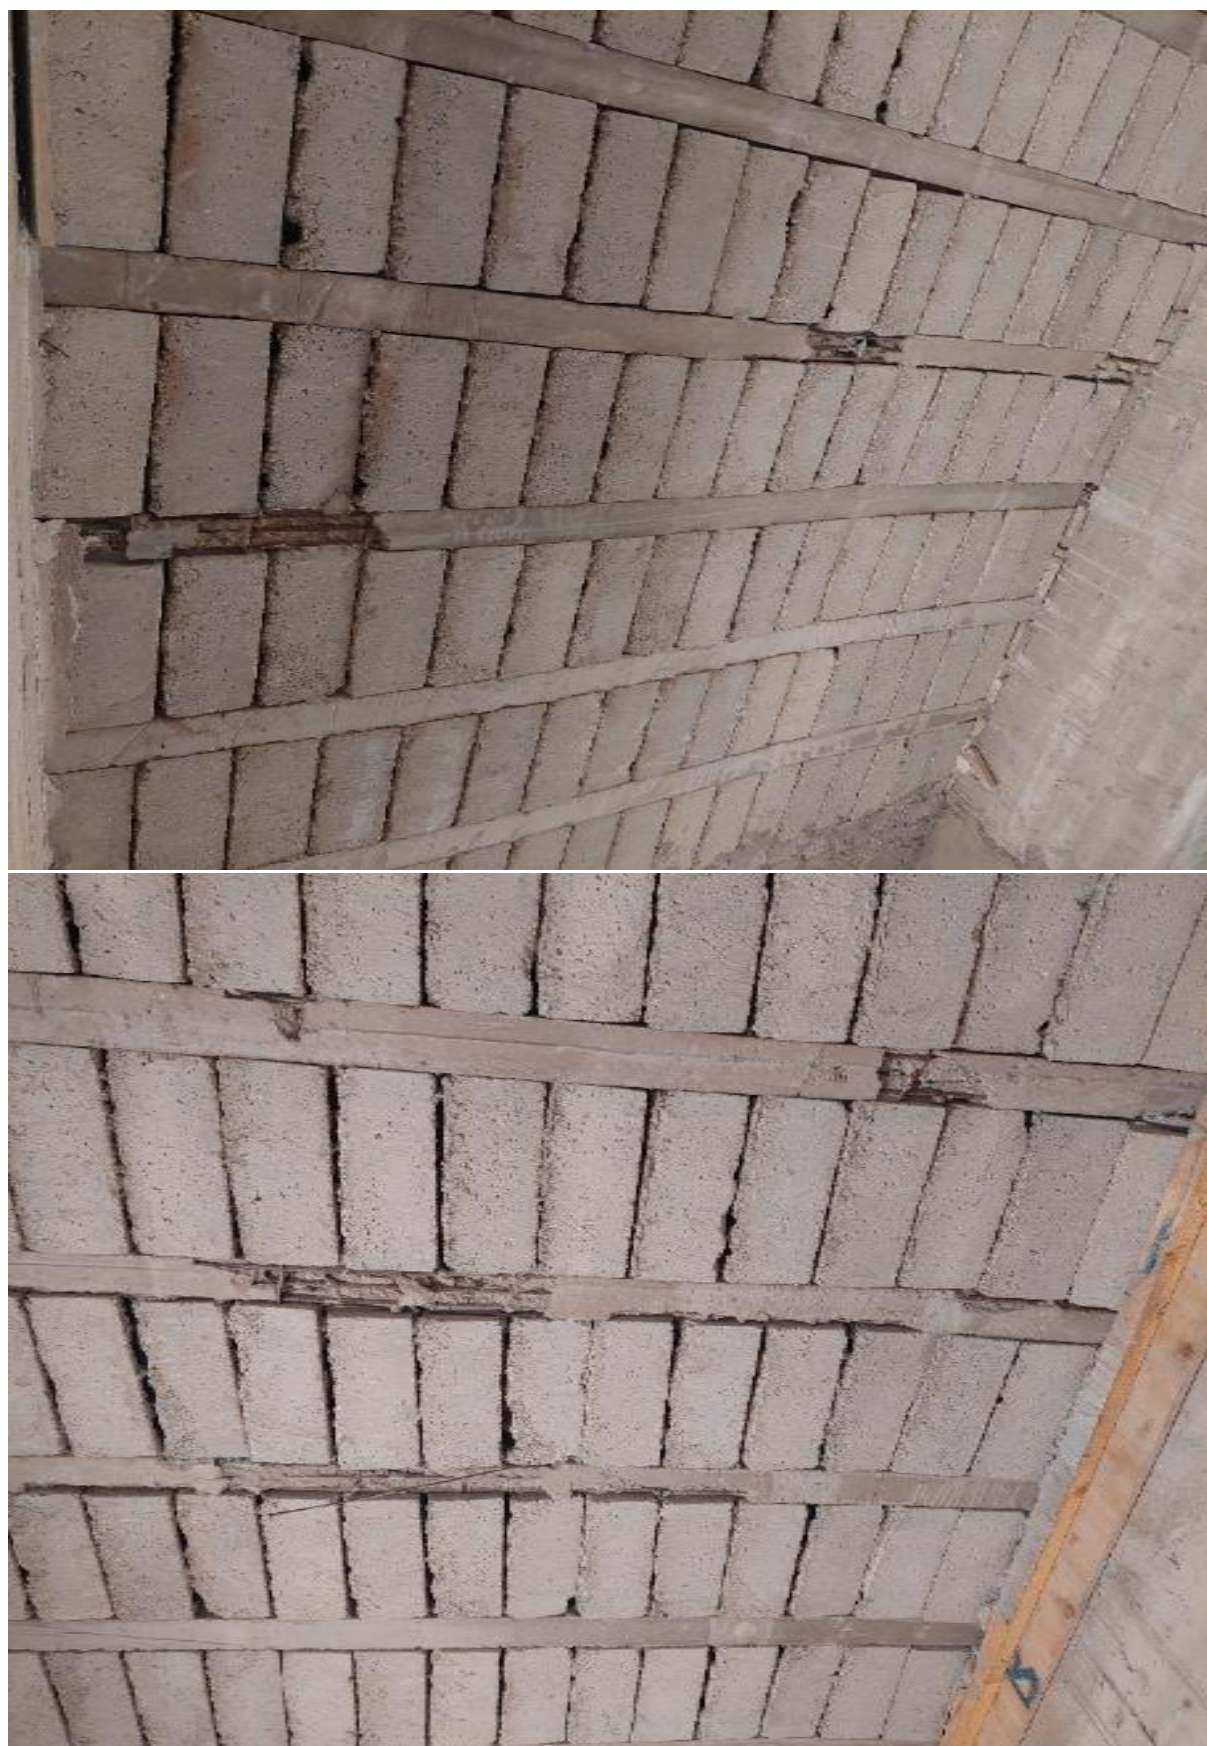
**Image 2** : Apparition d'armatures sur certains éléments

**Constat N°2** : Nous notons l'apparition d'armatures sur certains éléments posés, d'où une exposition du fer aux intempéries et une dégradation du bâtiment.

**Recommandation N°2** : Nous recommandons à la Commune de Mermoz Sacré-Cœur de veiller à l'évaluation et à la correction des nervures.

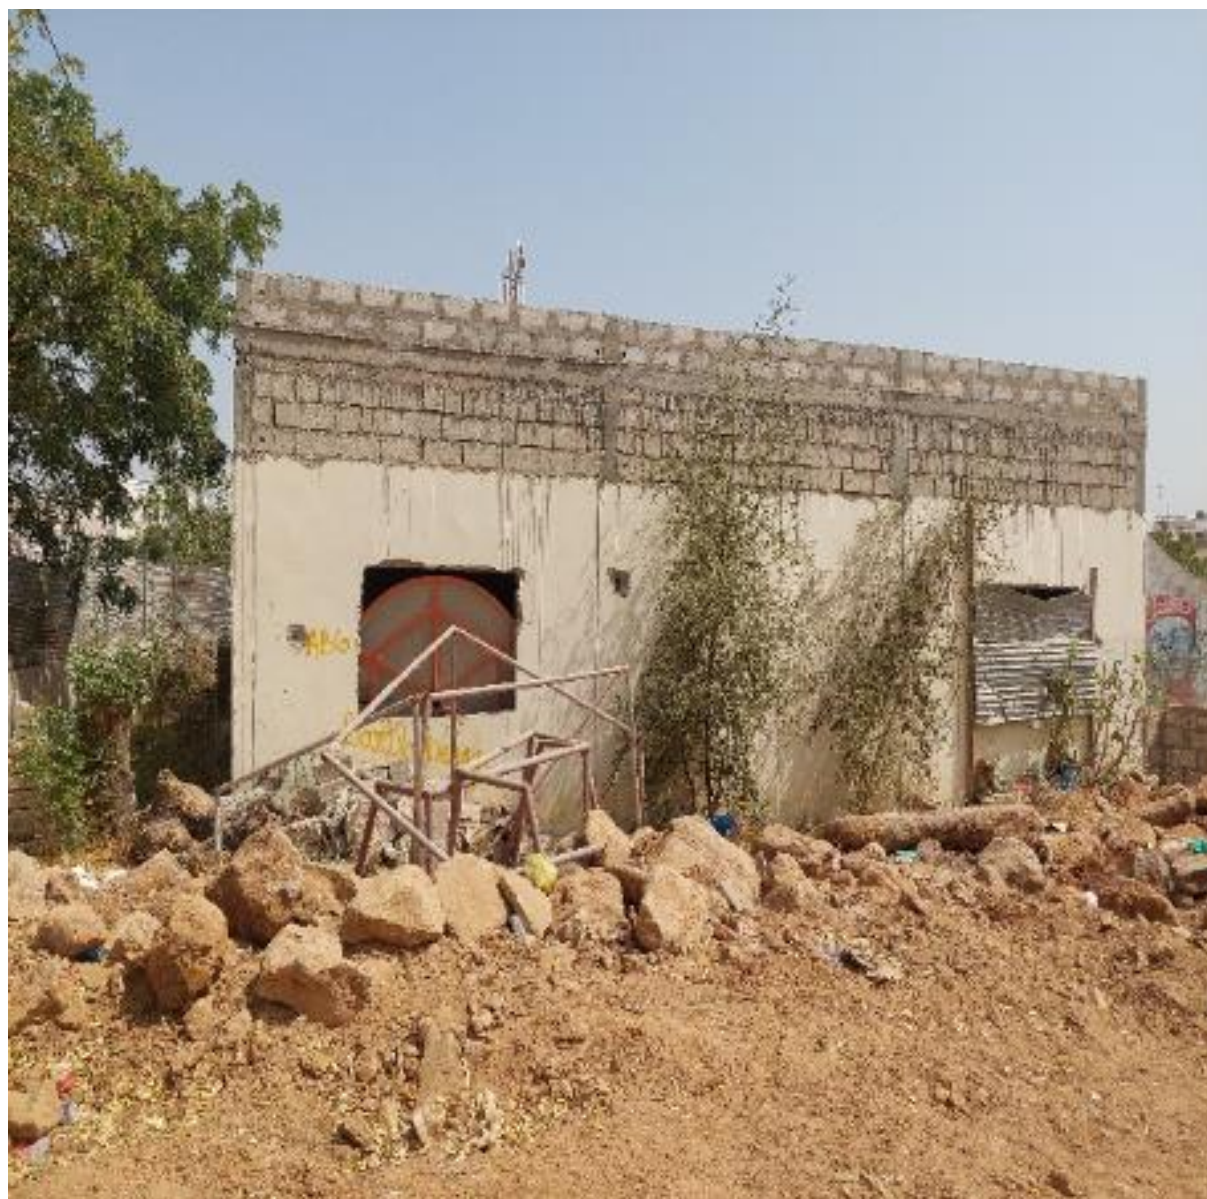
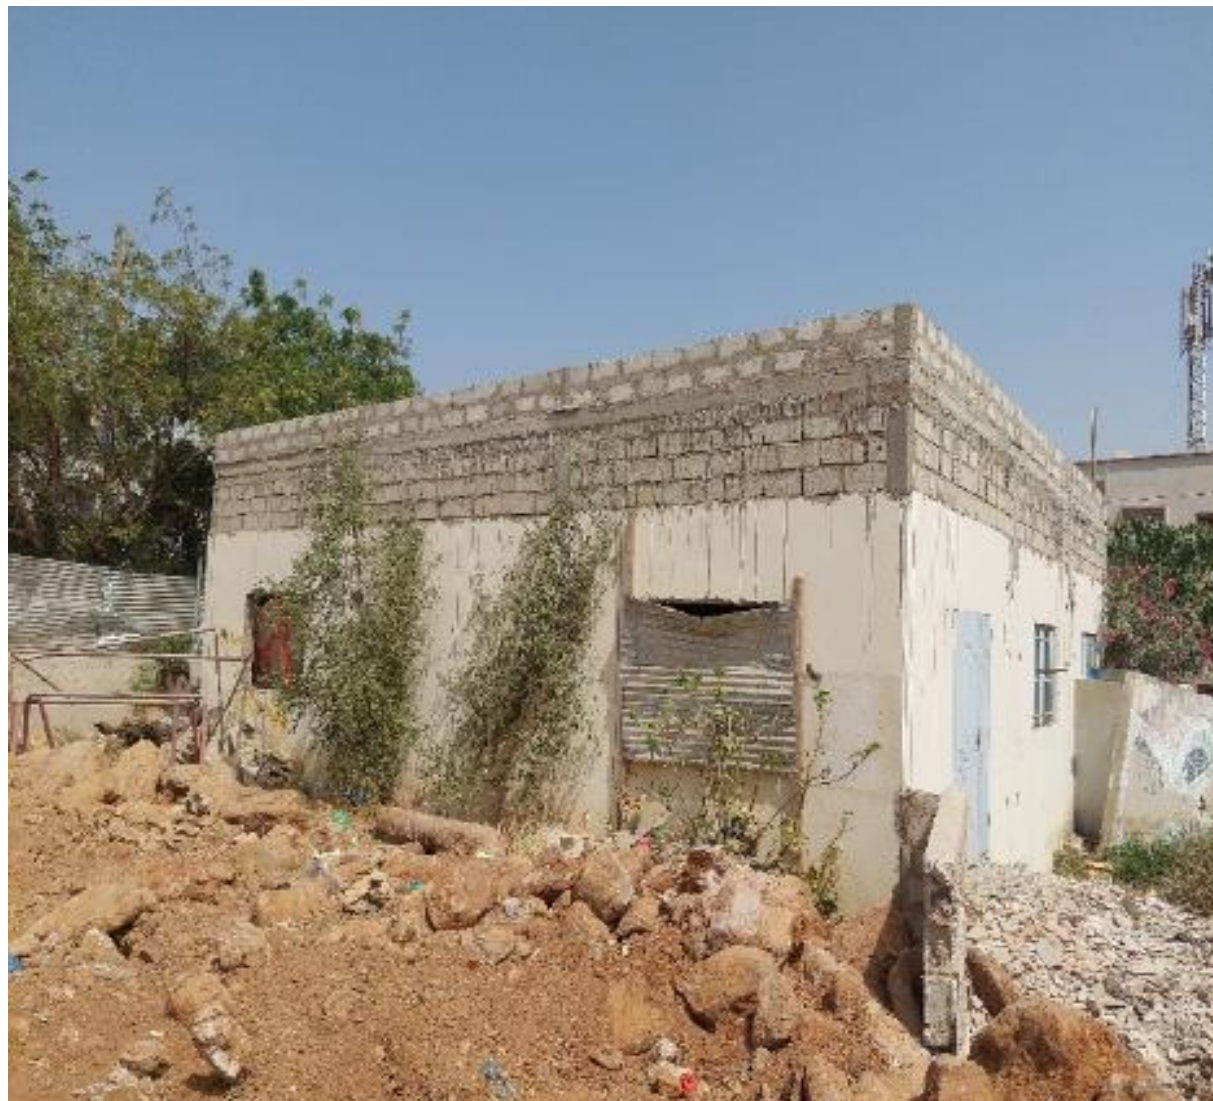
**Image 3** : Non réalisation de l'épingle sur les acrotères

**Constat N°3** : L'épingle sur les acrotères n'a pas été réalisée par l'entreprise. Cette situation conduit à une infiltration des eaux pluviales en raison de la non solidité des parois.

**Recommandation N°3** : Nous recommandons à la Commune de Mermoz Sacré-Cœur de veiller à la réalisation des épingles conformément aux plans d'exécution.
