### AUDIT TECHNIQUE INDÉPENDANT DES MARCHES EXÉCUTÉS EN 2021 DANS LE DOMAINE DES INFRASTRUCTURES SCOLAIRES, SANITAIRES, BÂTIMENTS ET ÉDIFICES PUBLICS ET HYDRAULIQUES

PROJET 2 : TRAVAUX DE RÉHABILITATION ET D'EXTENSION DE L'INEFJA DE  
THIES.

**Rapport définitif**

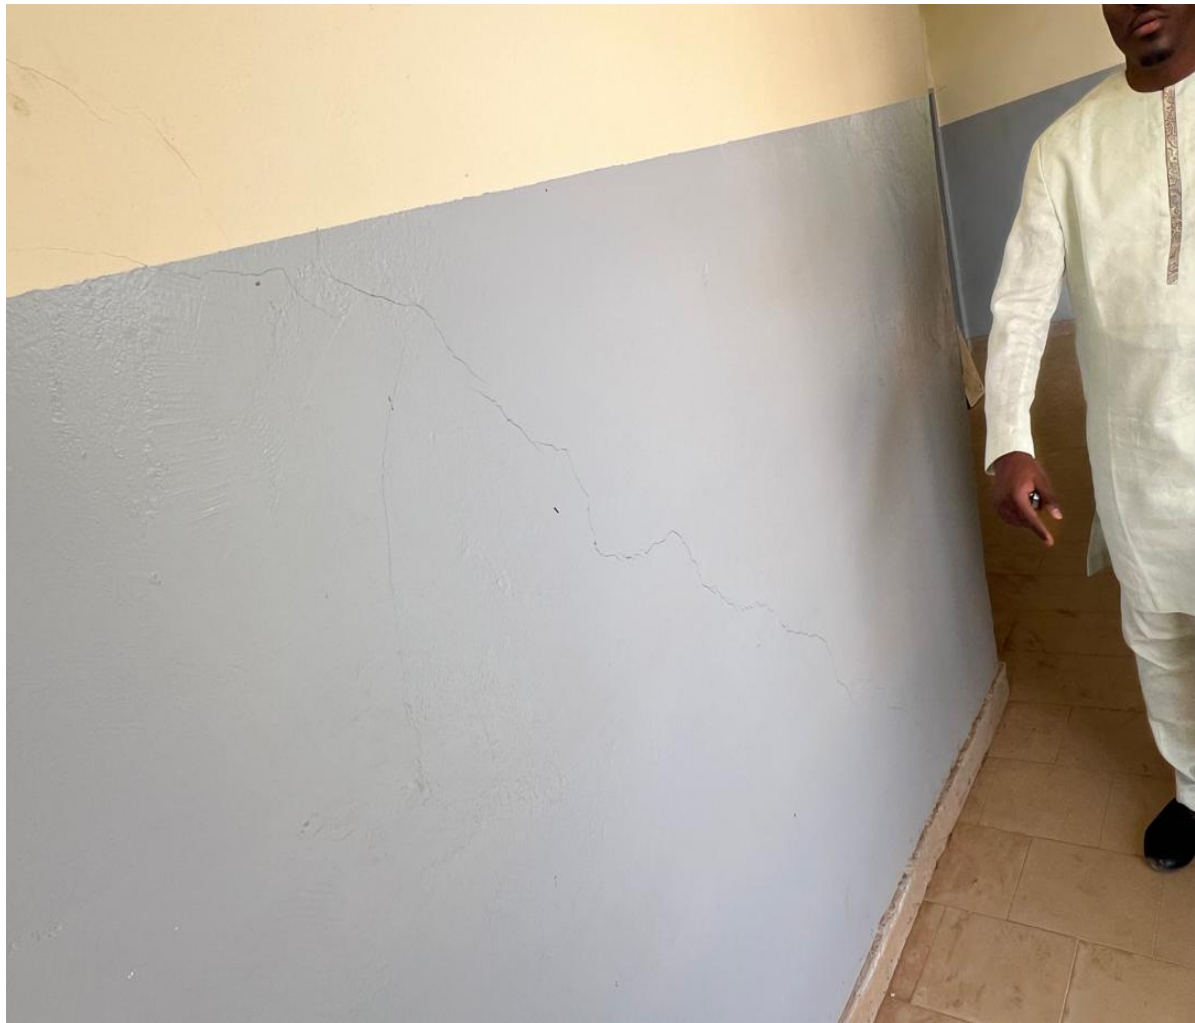
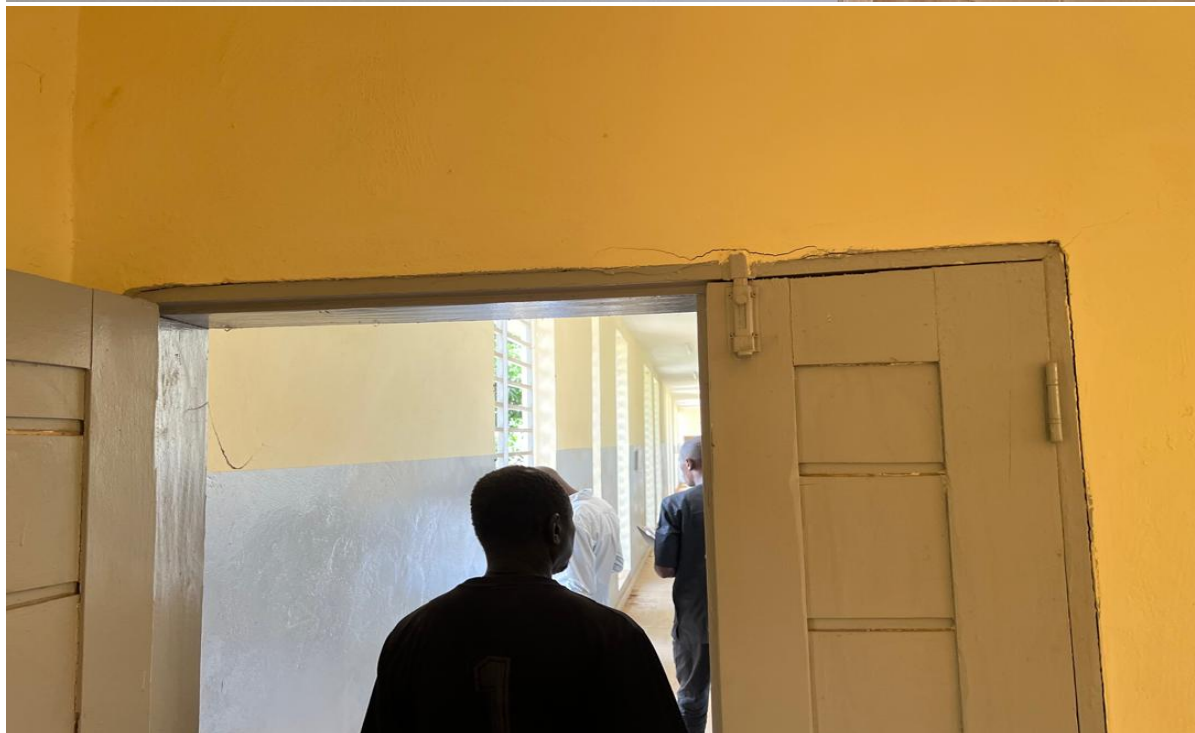
**Image 2 :** Apparition de fissures sur les murs, plans et retombées de poutres

**Constat N°1** : Des fissures sont observées sur les murs, planchers et retombées de poutres.

Les microfissures que nous avons aperçues sur les murs sont causées par la mauvaise qualité du sable utilisé. En effet, seul le sable dur que nous trouvons principalement à Dakar peut résister longtemps aux risques de fissures.

Sur les sables que nous trouvons dans les régions, nous notons parfois la présence d'argile, ce qui peut entraîner des microfissures sur les murs. Elles sont justes superficielles car étant inférieures à 0,2 mm Elles n'affectent pas la structure et la résistance du bâtiment.

**Recommandation N°1** : Nous recommandons au MEN de veiller à la réparation ces fissures.

Pour cela, il faudra les agrandir, poncer légèrement les bords de la fissure, dépoussiérer soigneusement et passer un pinceau humide à l'intérieur et à l'extérieur de la fissure, boucher la fissure en débordant un peu et laisser l'enduit (sable, ciment et grain de riz) faire un petit bourrelet en veillant à ne pas le lisser car il se rétracte un peu en séchant.

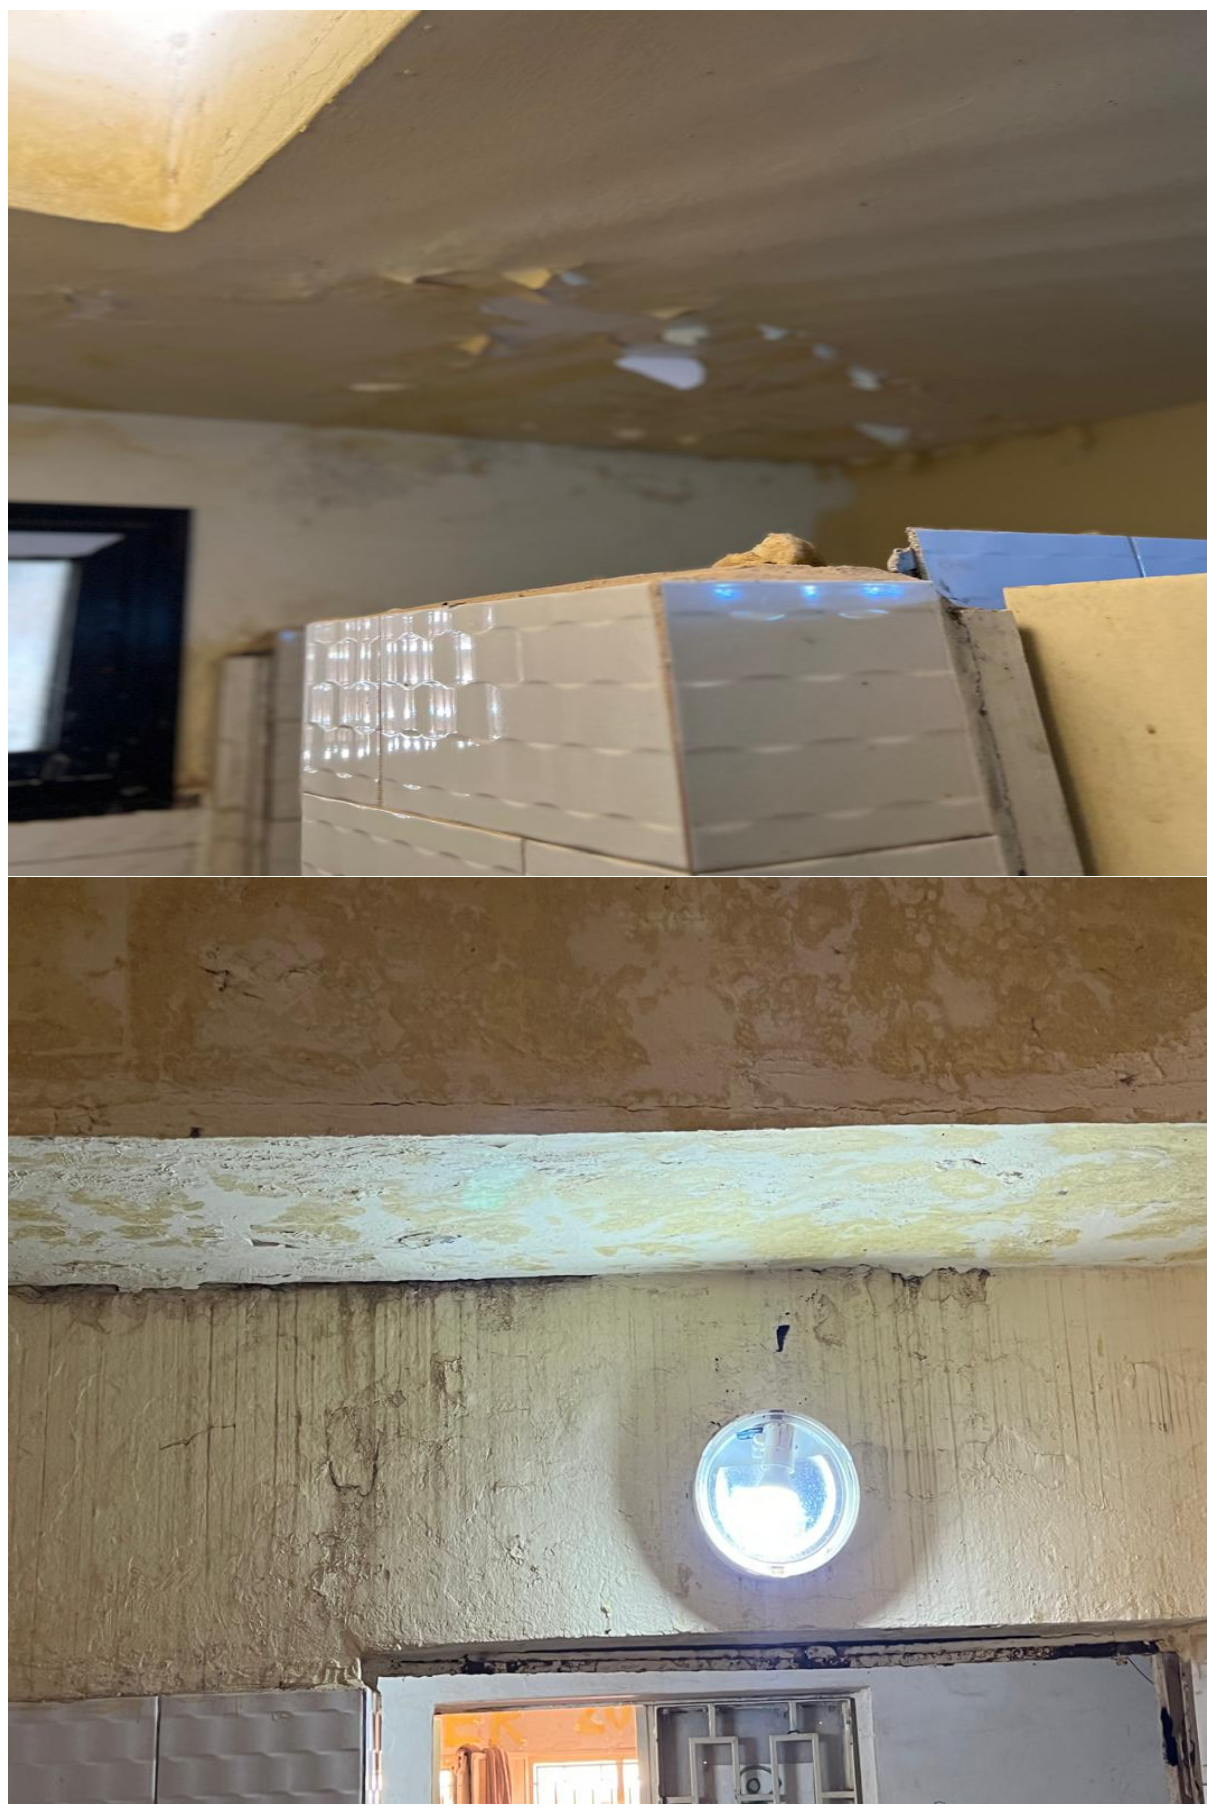
**Image 9** : Présence de traces d'humidité sur les murs et faux plafonds

**Constat N°1** : Nous notons des traces d'humidité sur les murs et faux plafonds.

**Recommandation N°1** : Nous recommandons au MEN de veiller à la reprise de la toiture pour remédier aux problèmes d'infiltration d'eau.

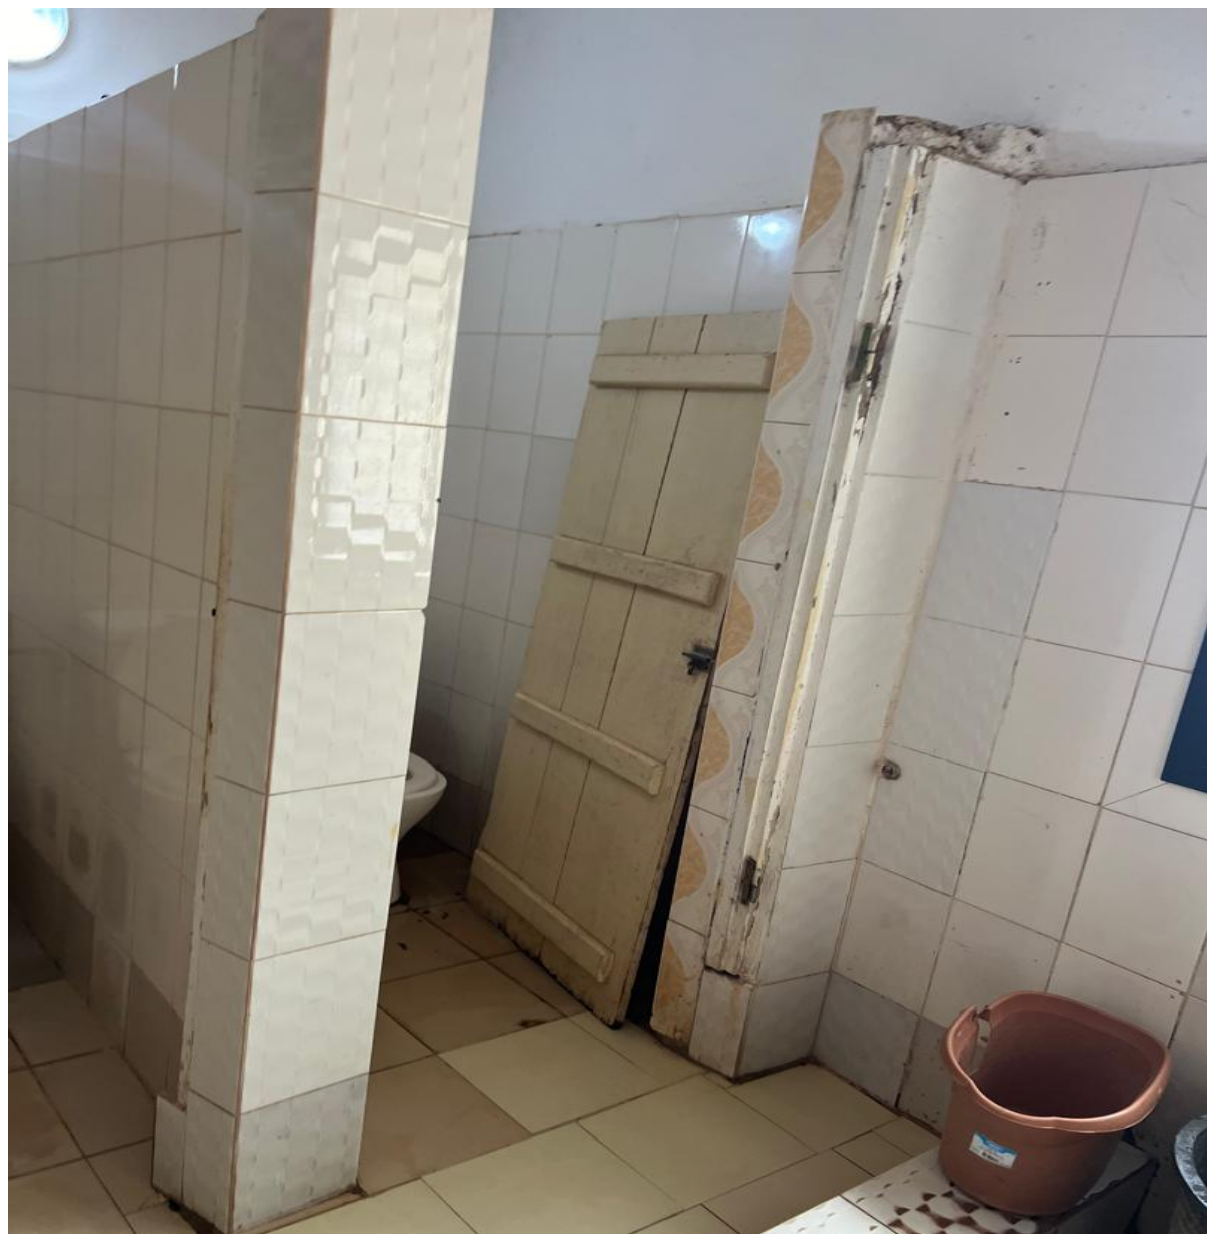
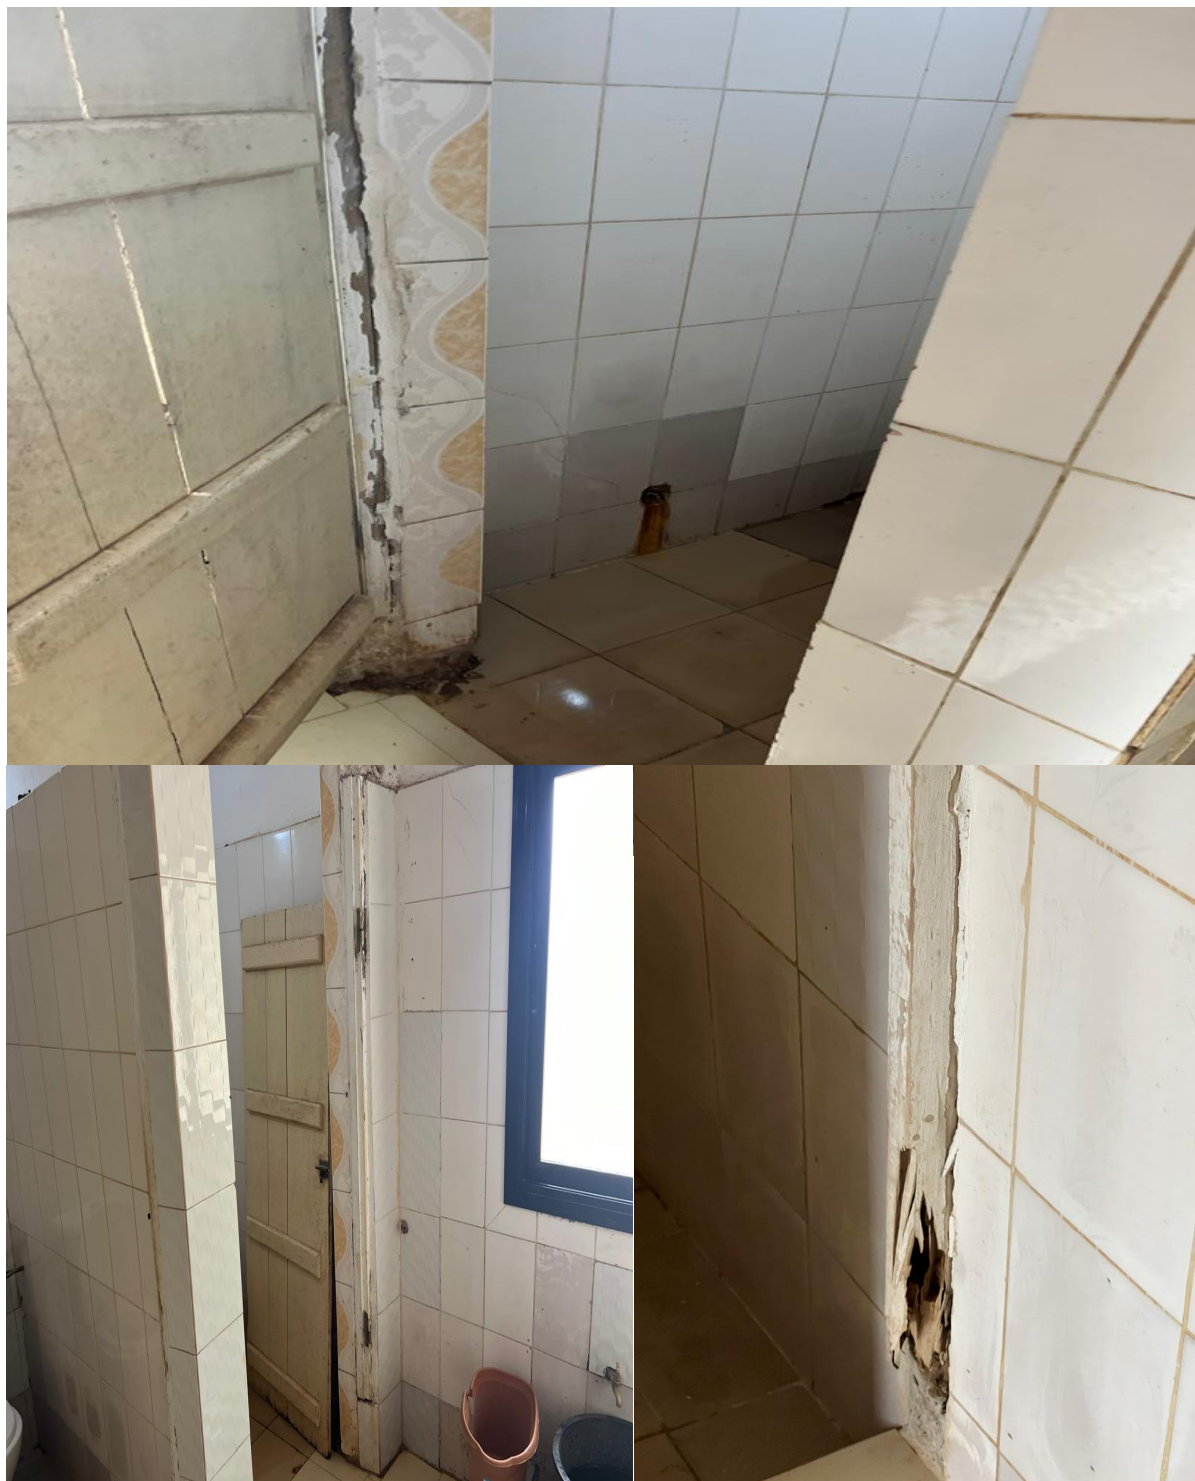
**Image 10** : Dégradation des cadres et portes

**Constat N°2** : Nous observons des cadres et des portes en dégradation avancée.

**Recommandation N°2** : Nous recommandons au MEN de veiller aux remplacements des cadres et portes.
