**AUDIT TECHNIQUE INDÉPENDANT DES MARCHÉS EXÉCUTÉS  
EN 2021 DANS LE DOMAINE DES INFRASTRUCTURES SCOLAIRES,  
SANITAIRES, BÂTIMENTS ET ÉDIFICES PUBLICS ET HYDRAULIQUES**

**AUTORITÉ CONTRACTANTE : MINISTÈRE DE L'ÉLEVAGE ET DE PRODUCTION  
ANIMALE (MEPA)**

**PROJET 17 : TRAVAUX DE CONSTRUCTION DES TROIS (03) FORAGES MFT ET  
RÉHABILITATION DE 07 FORAGES MFT ÉQUIPES DE CHÂTEAU D'EAU,  
D'ABREUVOIRS ET DE POMPES PHOTOVOLTAÏQUE DANS LA RÉGION DE  
TAMBACOUNDA : LOT 3**

**Rapport définitif**

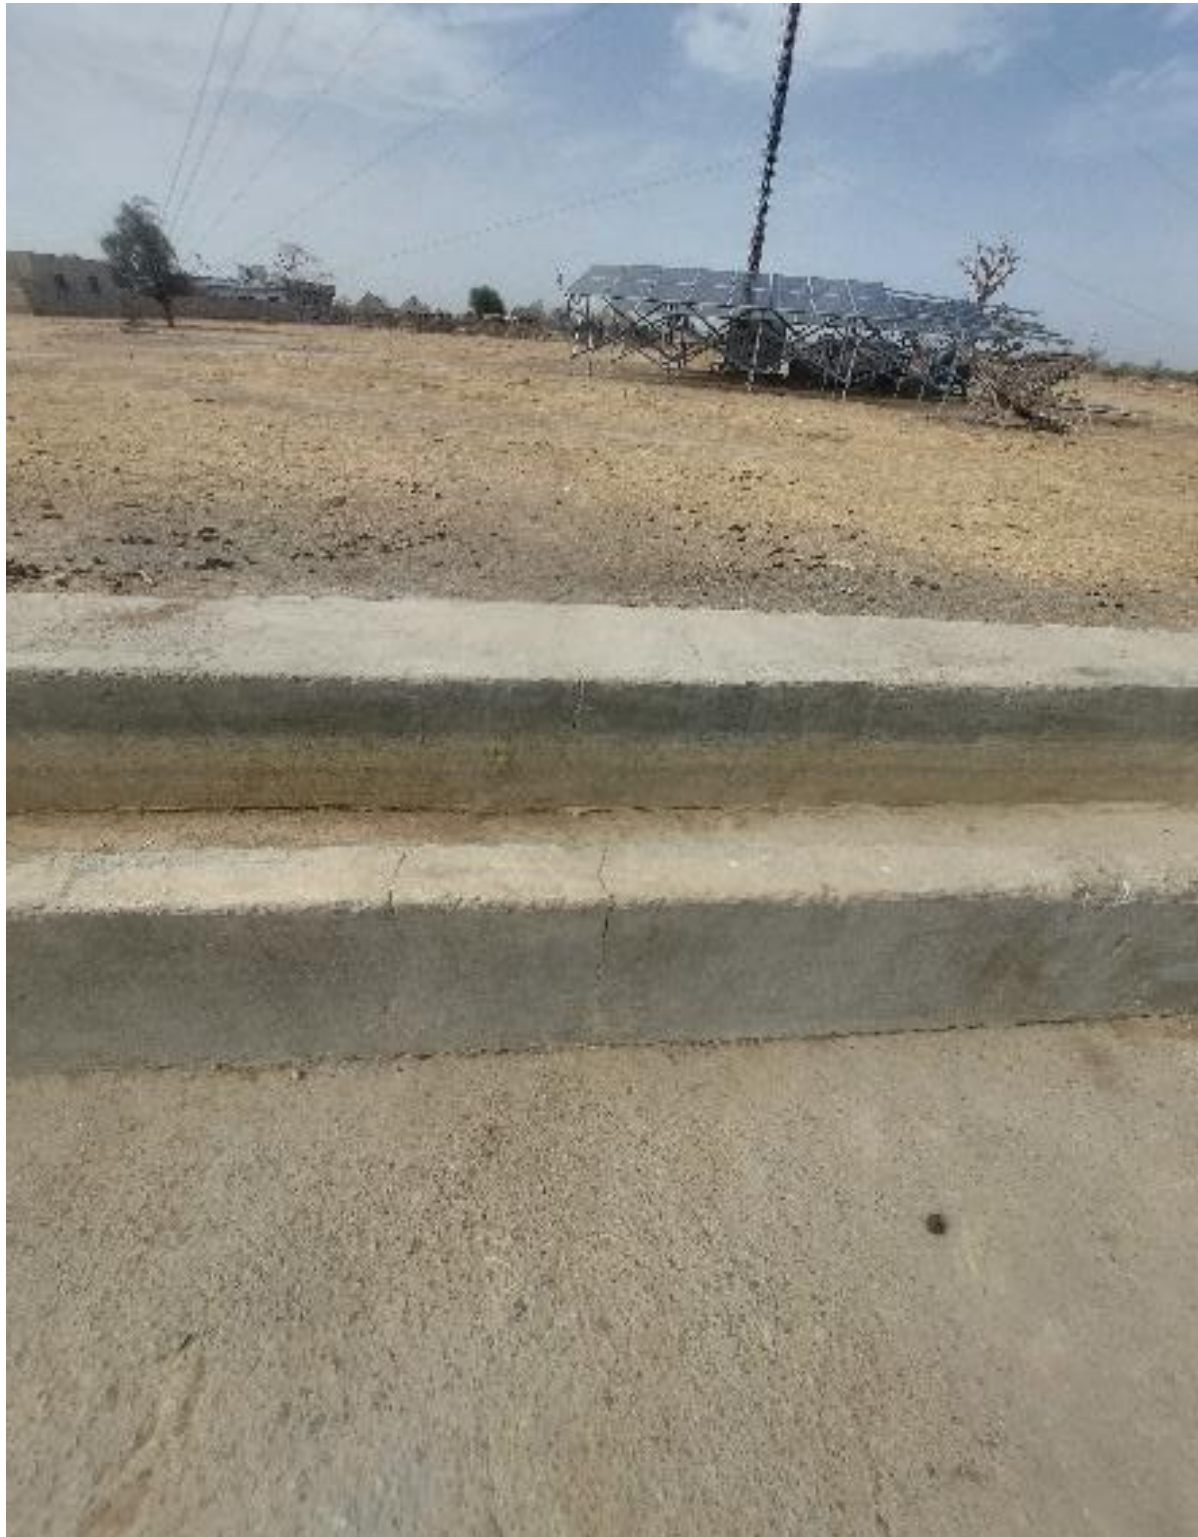
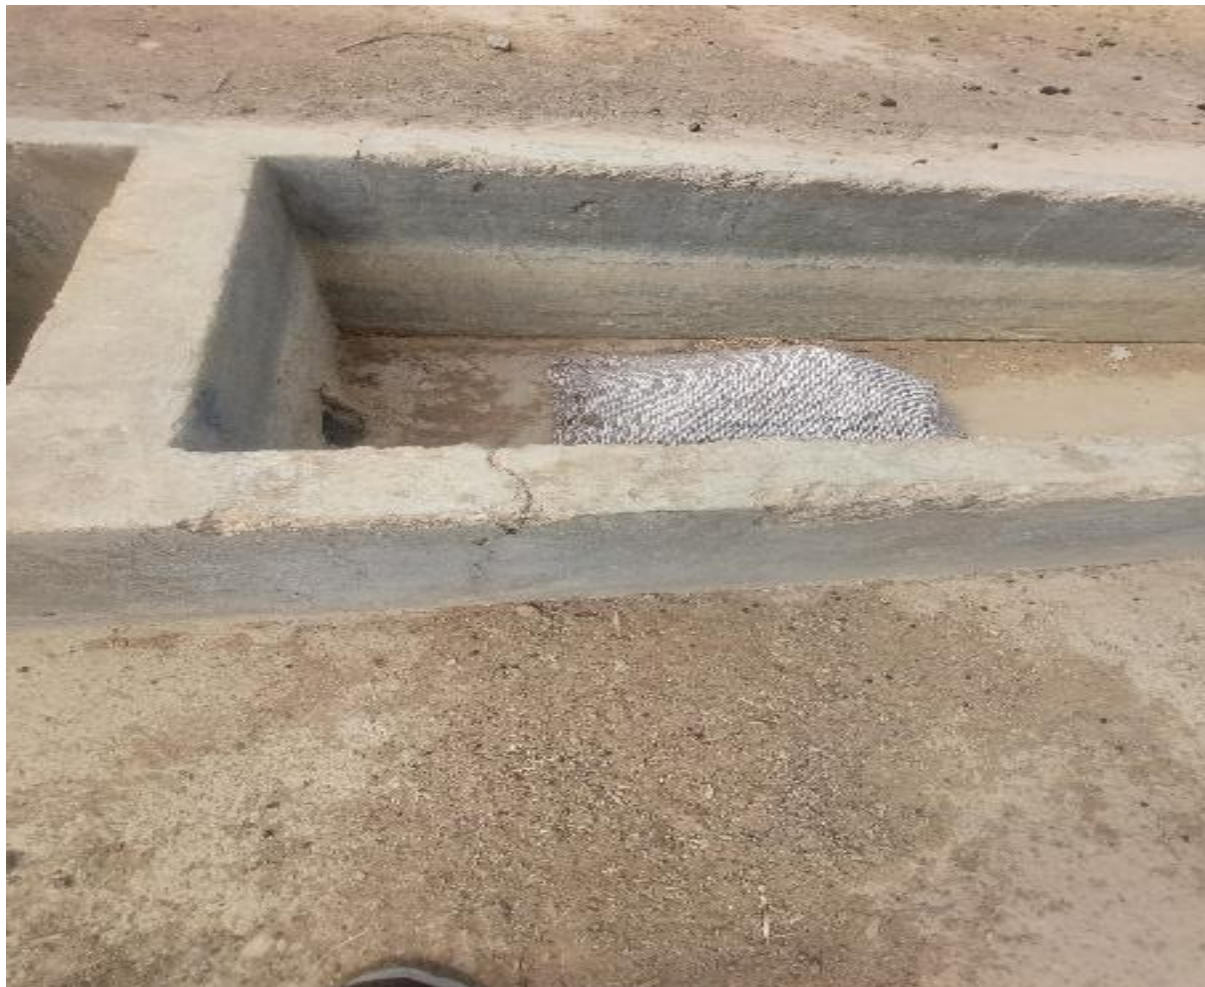
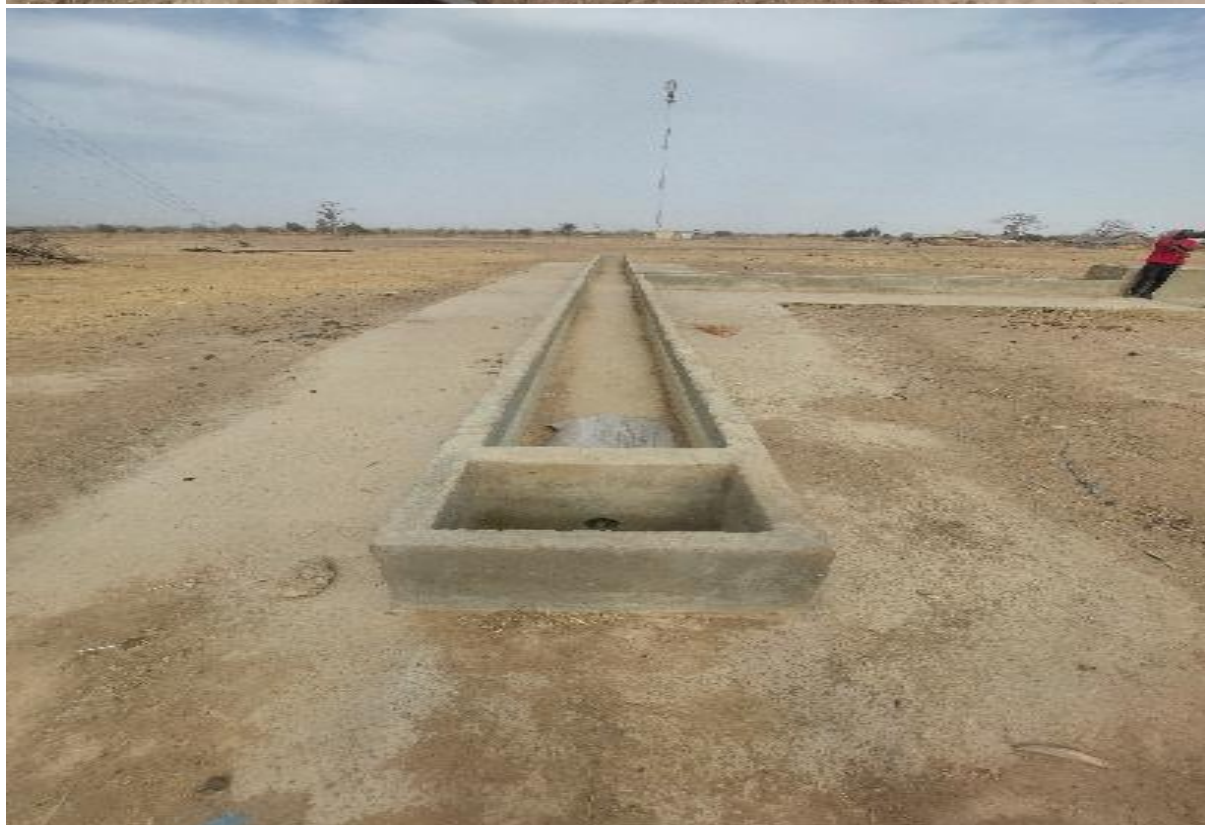
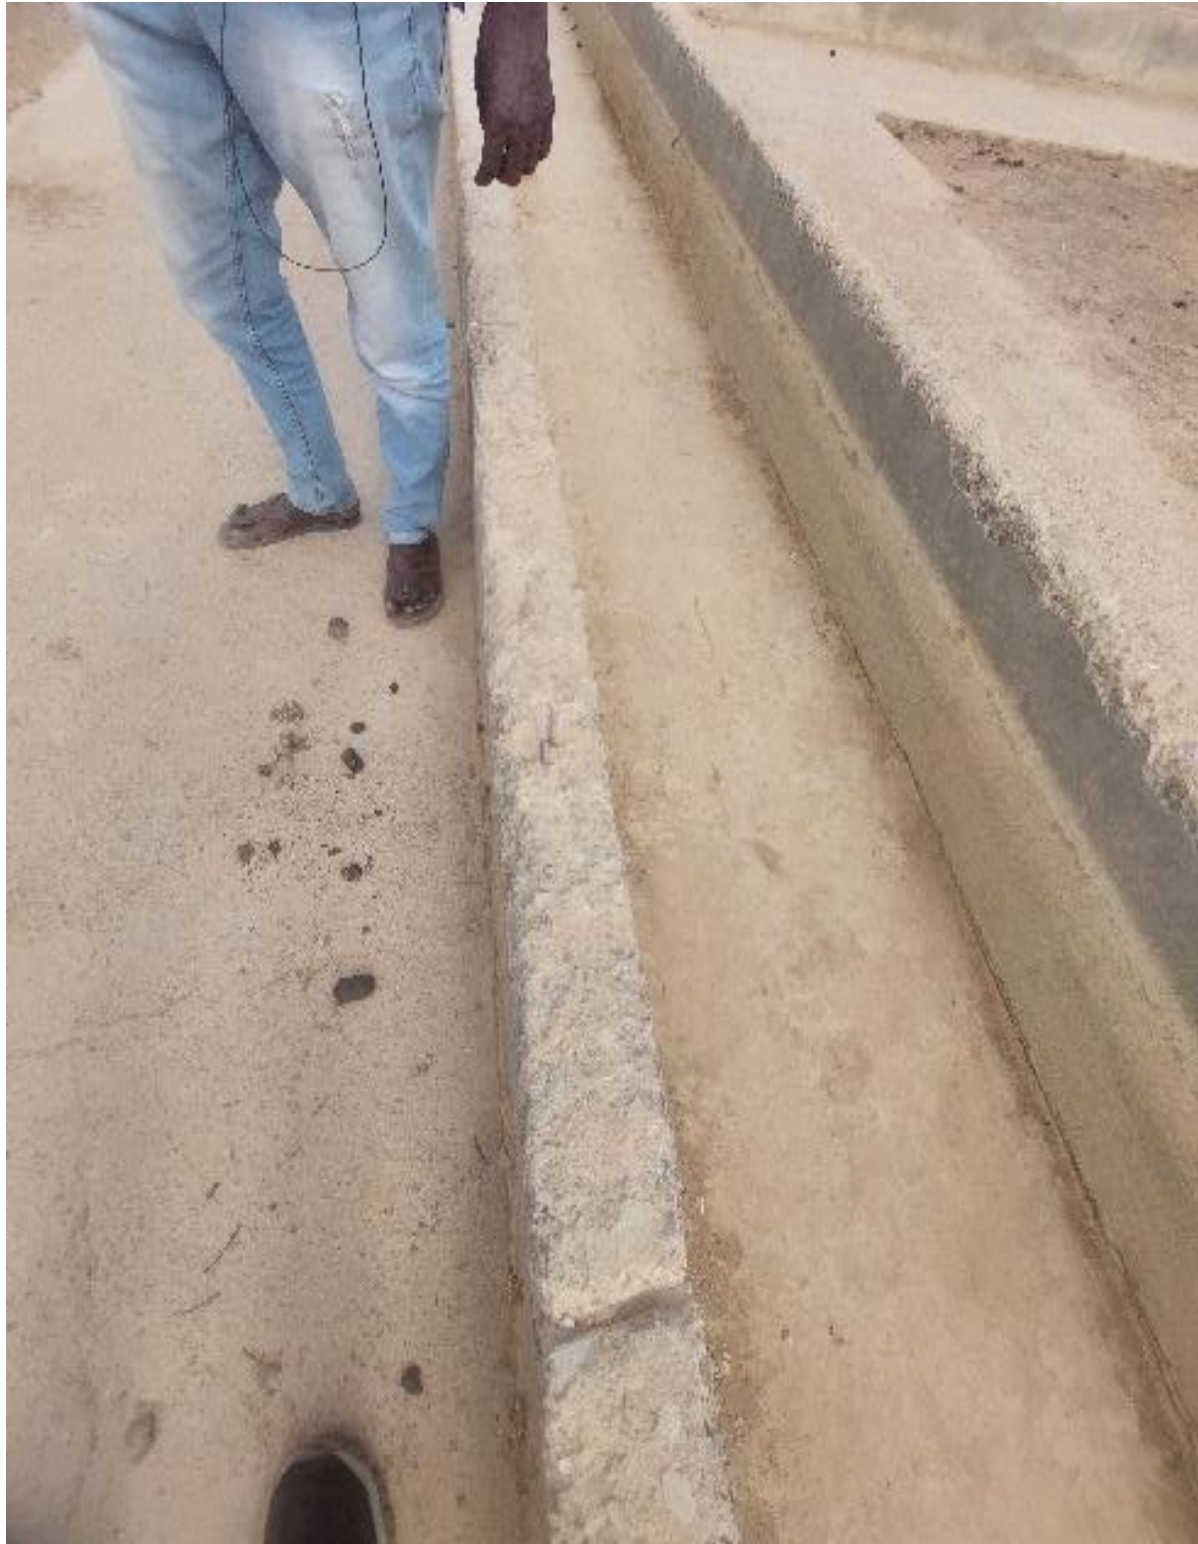
**Image 2 :** Apparition de fissures sur les voiles des abreuvoirs

**Constat N°1 : Nous observons des fissures sur les voiles des abreuvoirs.**

**Recommandation N°1** : Nous recommandons au MEPA/PRAPS de veiller à réparer ces fissures pour éviter les pertes. Pour cela, il faudra les agrandir, poncer légèrement les bords de la fissure, dépoussiérer soigneusement et passer un pinceau humide à l'intérieur et à l'extérieur de la fissure, boucher la fissure en débordant un peu et laisser l'enduit (sable, ciment et grain de riz) faire un petit bourrelet en veillant à ne pas le lisser car il se rétracte un peu en séchant.

Une fois la couche sèche, il faut appliquer sur le bourrelet une nouvelle couche d'enduit (sable, ciment et grain de riz) après avoir gratté la couche en place pour faciliter l'accrochage et enlever les sardines.

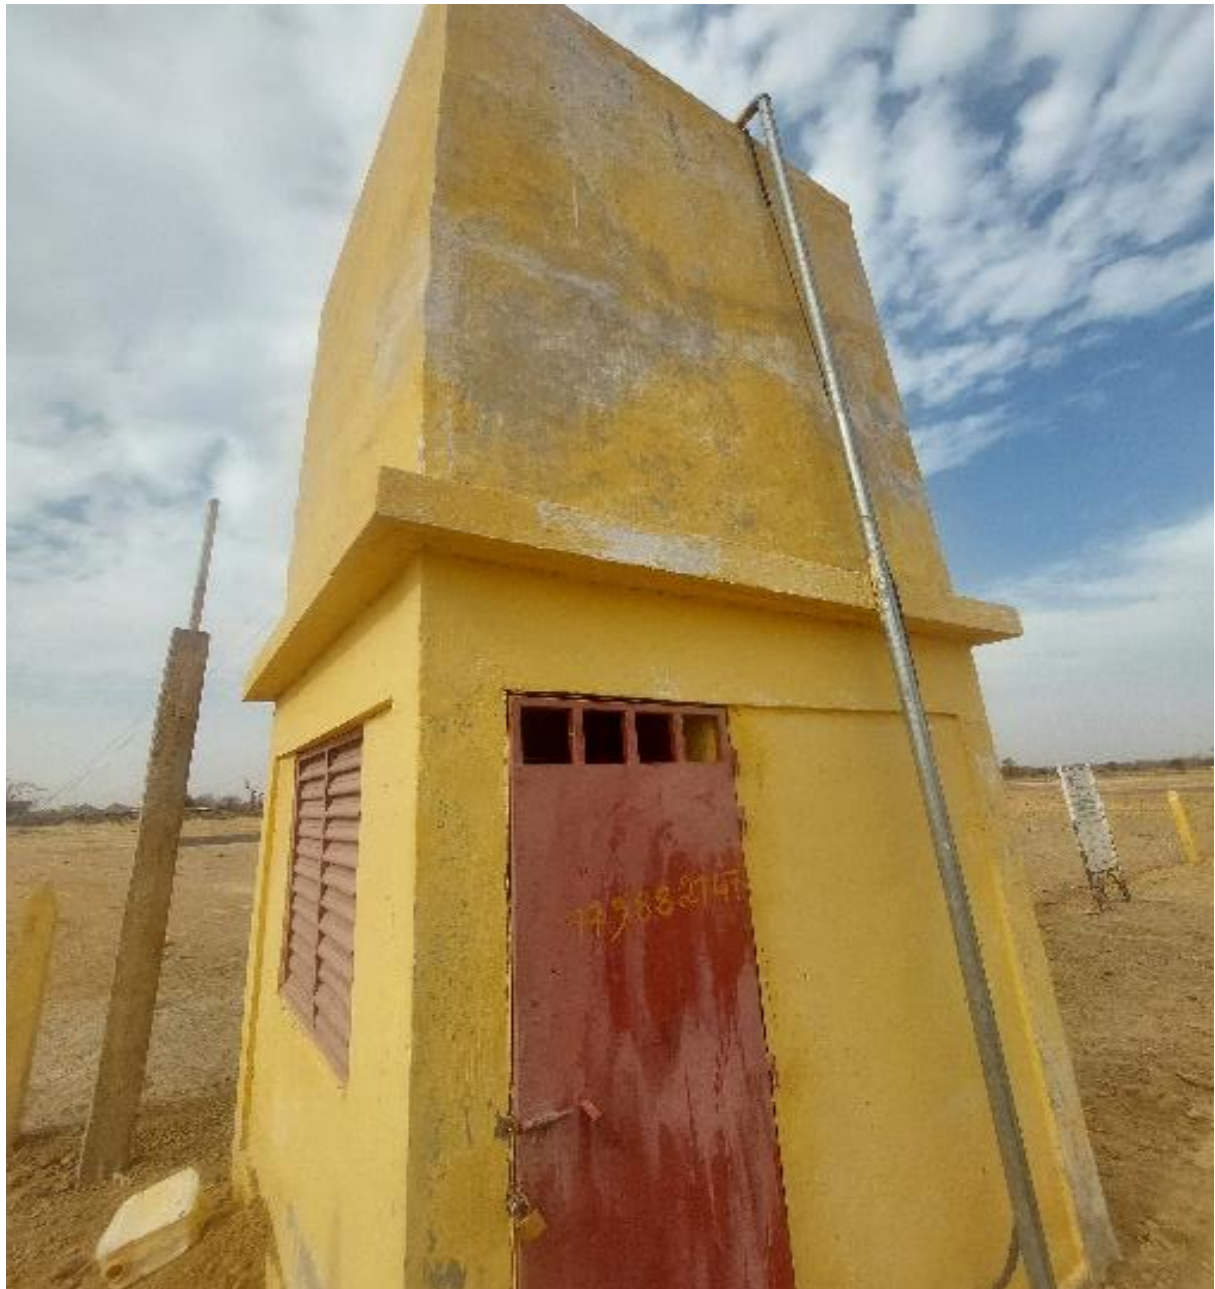
**Image 4** : Apparition de traces d'humidité sur la cave du château d'eau

**Constat N°3 : Nous notons des traces d'humidité sur la cuve du château d'eau.**

**Recommandation N°3** : Nous recommandons au MEPA/PRAPS de veiller à la réalisation des travaux de cuvelage. Le cuvelage permettra d'éviter les fuites d'eau et sécurisera l'ouvrage.

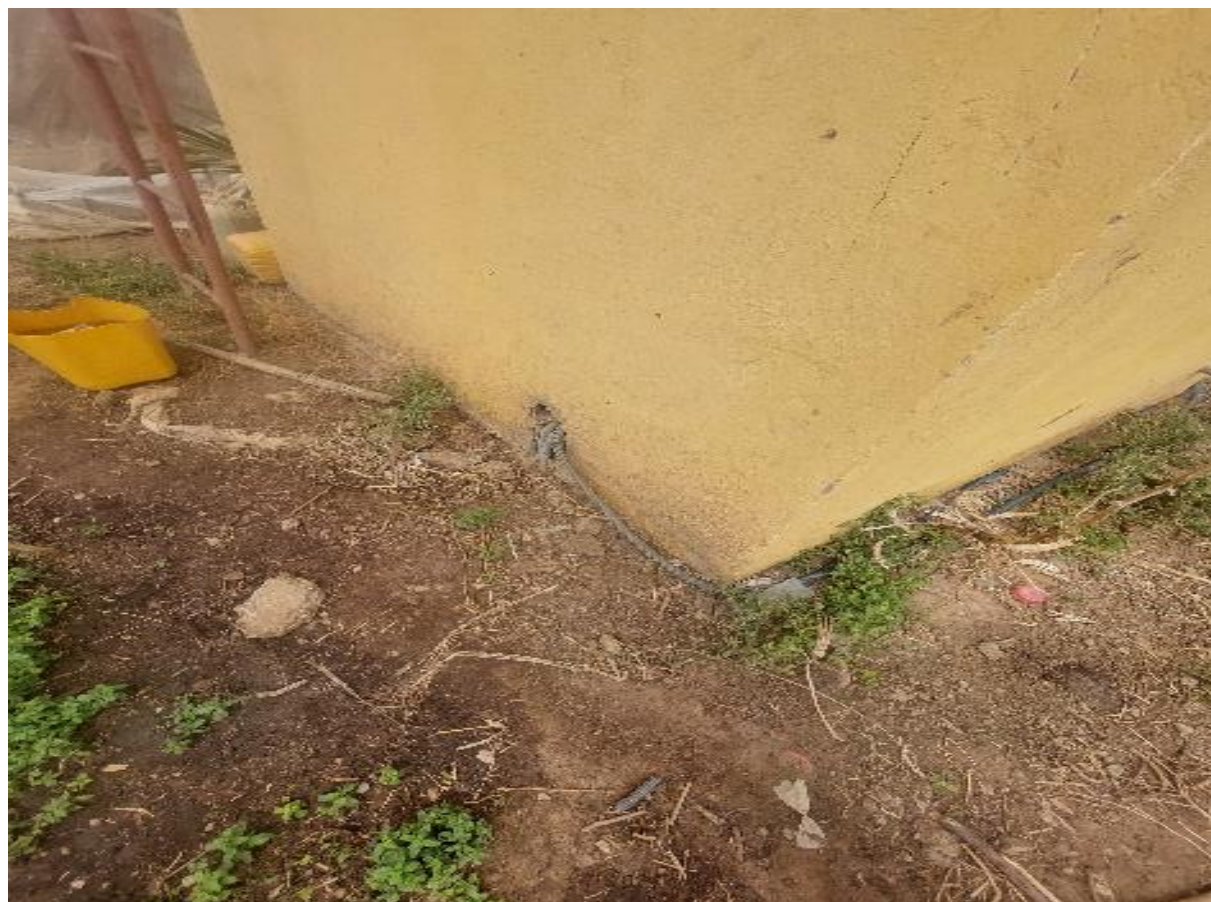
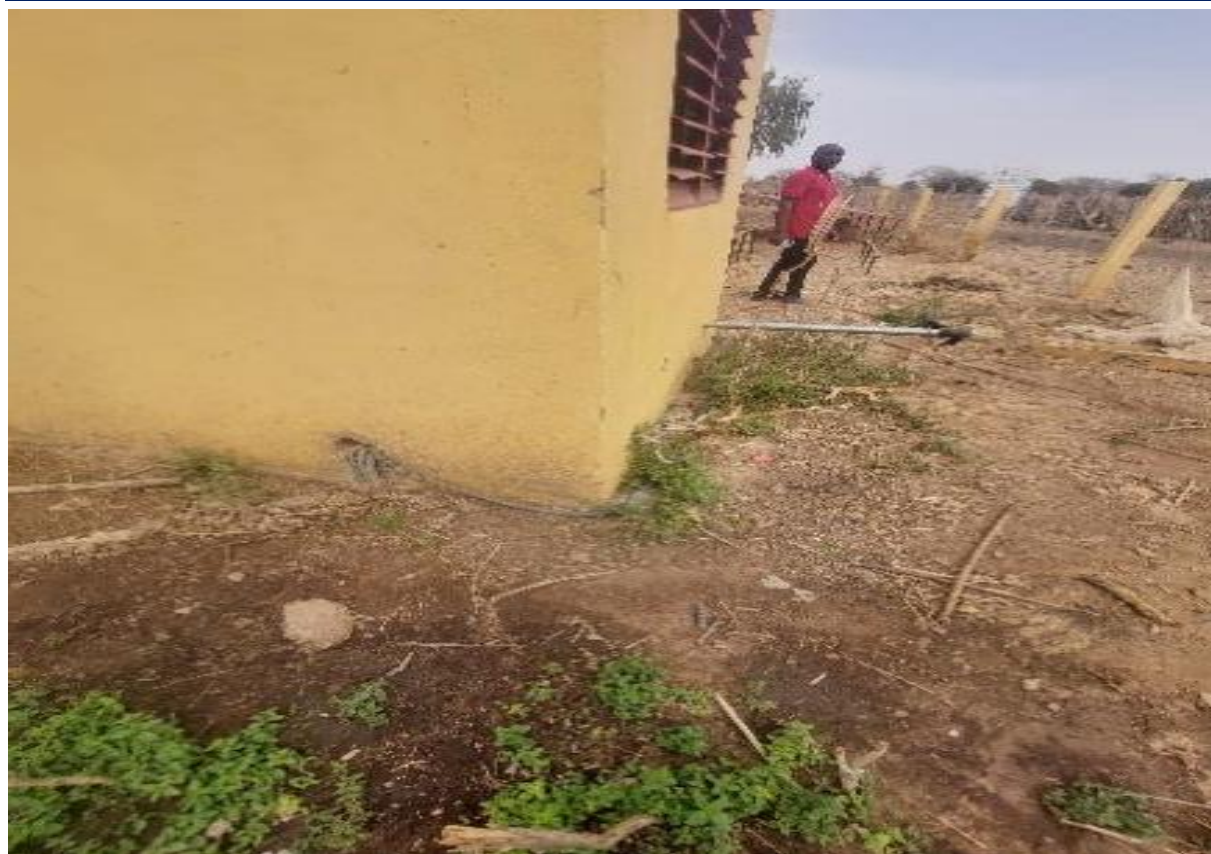
**Image 6** : Absence de revers d'eau au niveau du château d'eau

**Constat N°1 :** Nous notons une absence de revers d'eau au niveau du château d'eau. En effet, l'entreprise n'a pas réalisé les revers d'eau.

**Recommandation N°1 :** Nous recommandons au MEPA/PRAPS de veiller à la réalisation des travaux de revers d'eau.

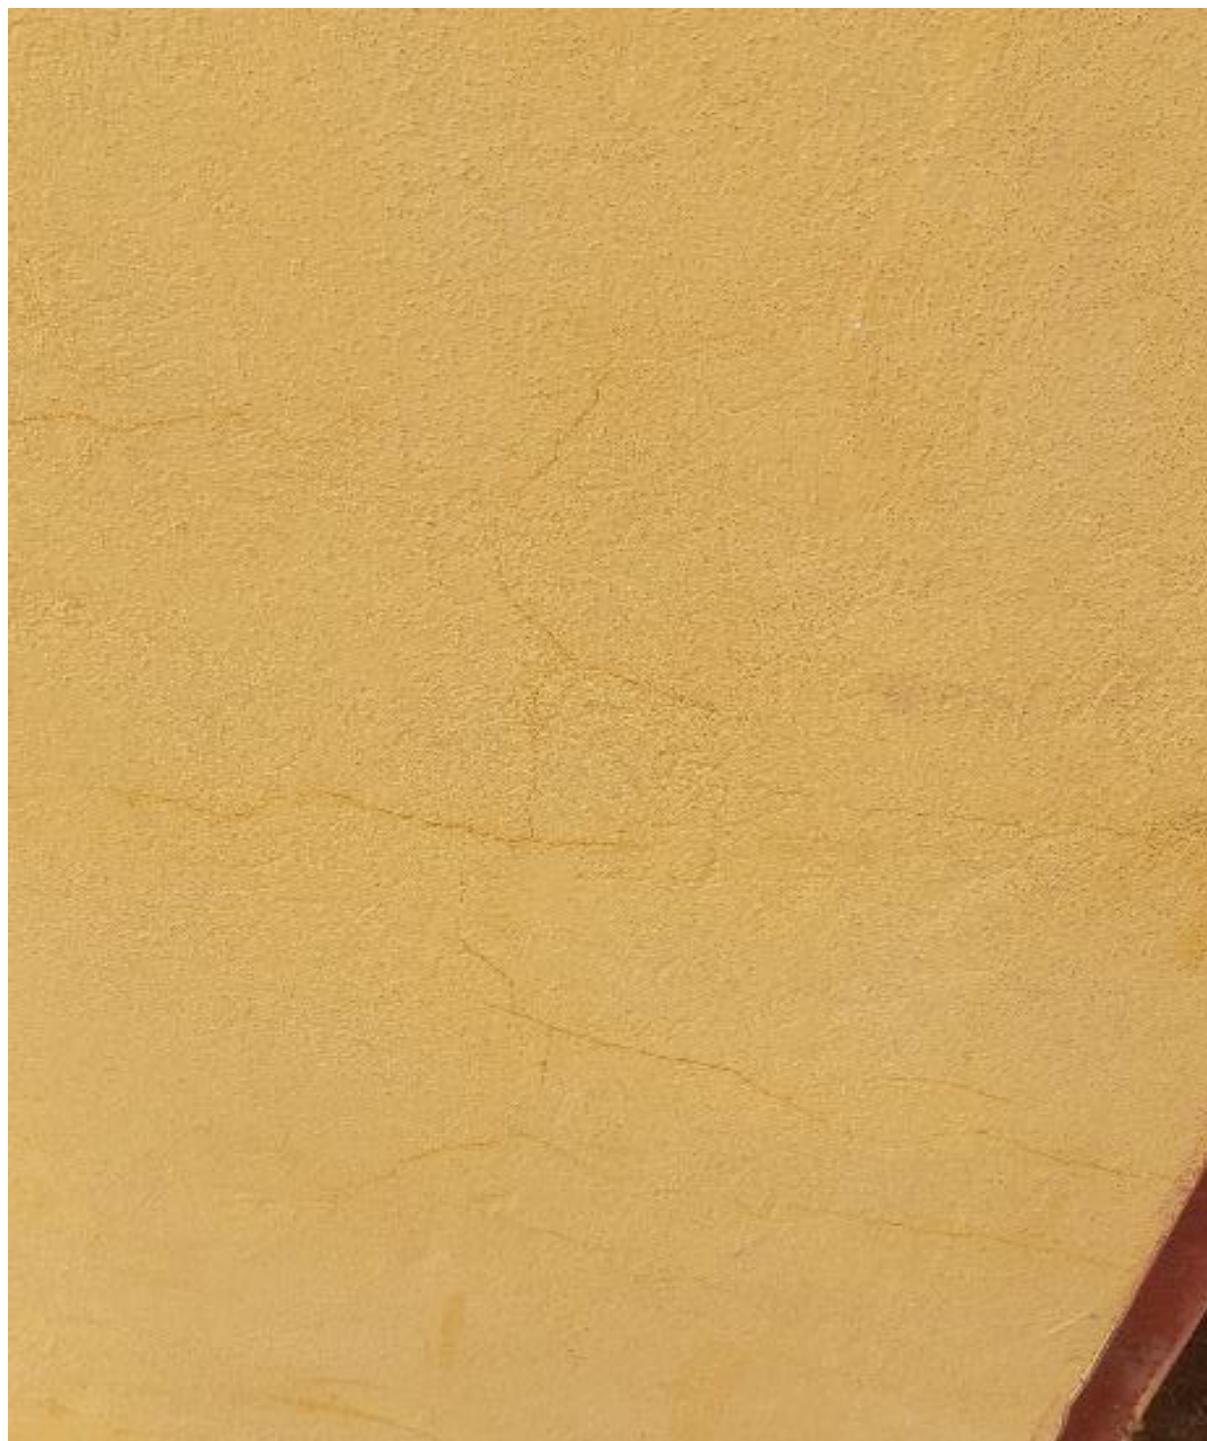
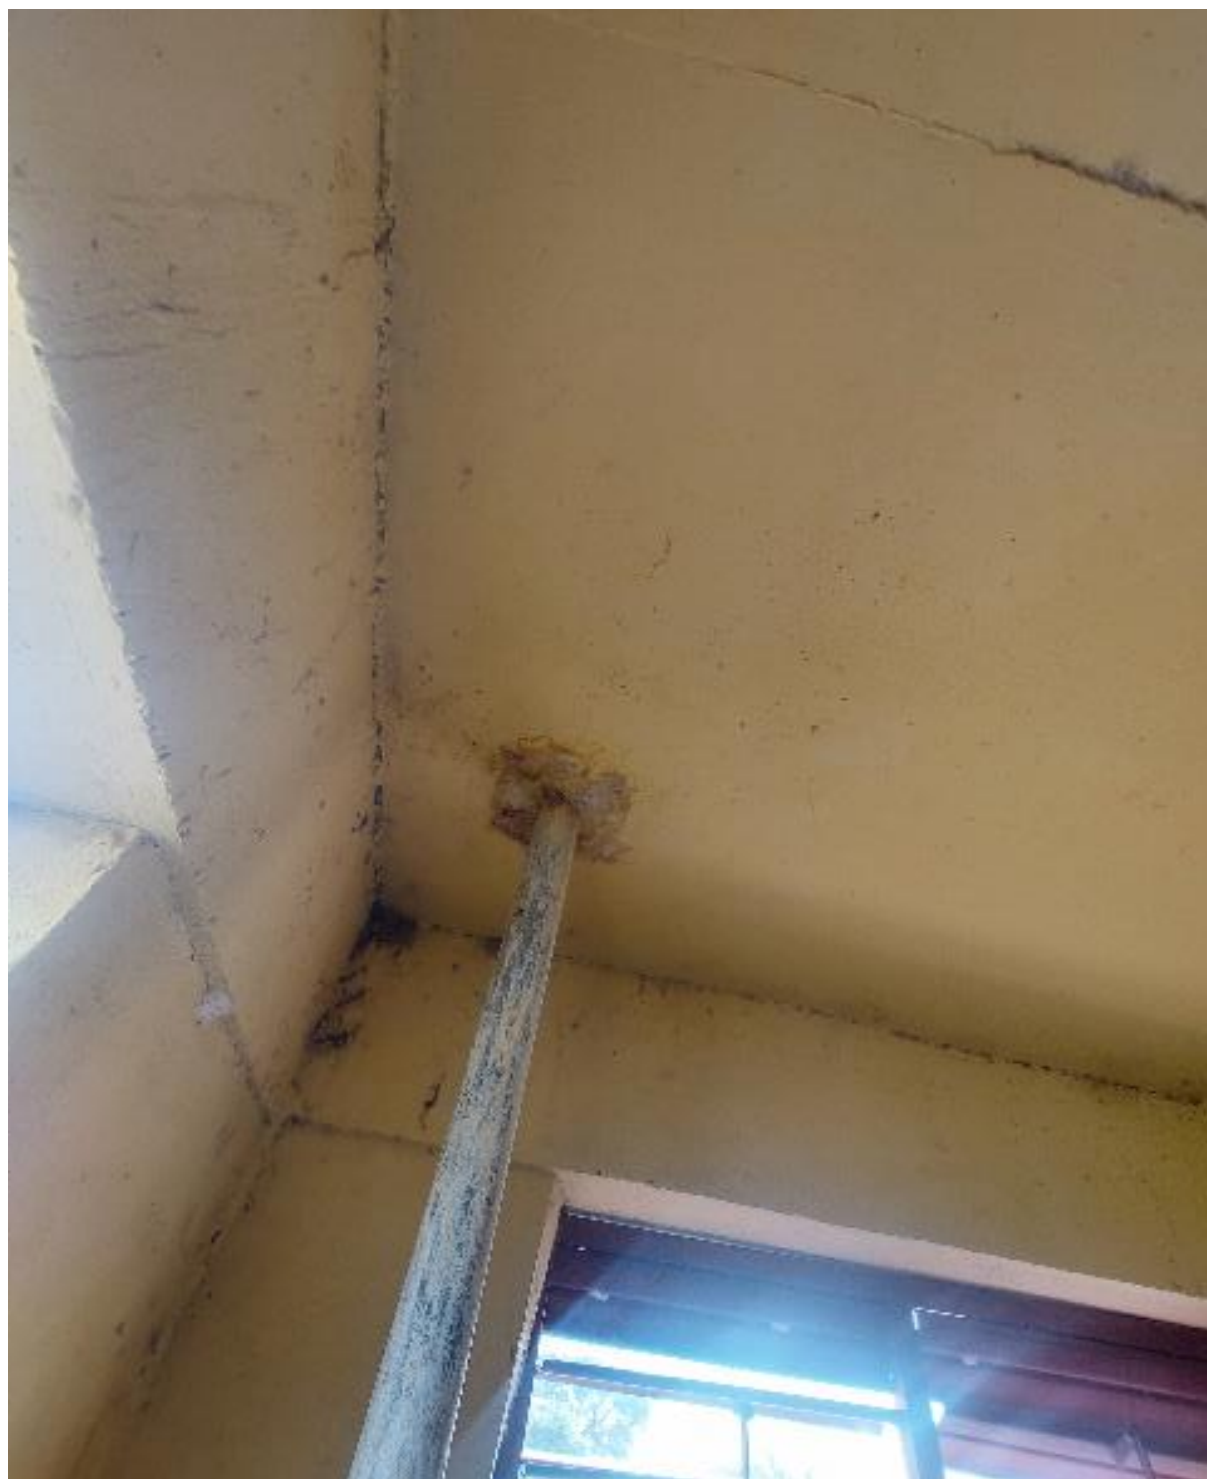
**Image 7 :** Présence de fissures sur la maçonnerie

**Constat N°2 :** Nous observons la présence de fissures sur la maçonnerie.

**Recommandation N°2 :** Nous recommandons au MEPA/PRAPS de veiller à réparer ces fissures. Pour cela, il faudra les agrandir, poncer légèrement les bords de la fissure, dépoussiérer soigneusement et passer un pinceau humide à l'intérieur et à l'extérieur de la fissure, boucher la fissure en débordant un peu et laisser l'enduit (sable, ciment et grain de riz) faire un petit bourrelet en veillant à ne pas le lisser car il se rétracte un peu en séchant. Une fois la couche sèche, il faut appliquer sur le bourrelet une nouvelle couche d'enduit (sable, ciment et grain de riz) après avoir gratté la couche en place pour faciliter l'accrochage et enlever les sardines.
