**AUDIT TECHNIQUE INDÉPENDANT DES MARCHÉS EXÉCUTÉS  
EN 2021 DANS LE DOMAINE DES INFRASTRUCTURES SCOLAIRES,  
SANITAIRES, BÂTIMENTS ET ÉDIFICES PUBLICS ET HYDRAULIQUES**

**AUTORITÉ CONTRACTANTE : MINISTÈRE DE LA FORMATION  
PROFESSIONNELLE, DE L'APPRENTISSAGE ET DE L'INSERTION**

**PROJET 3 : TRAVAUX D'ACHÈVEMENT DES TRAVAUX DE CONSTRUCTION DU  
CFP DE RUFISQUE**

### **Rapport définitif**

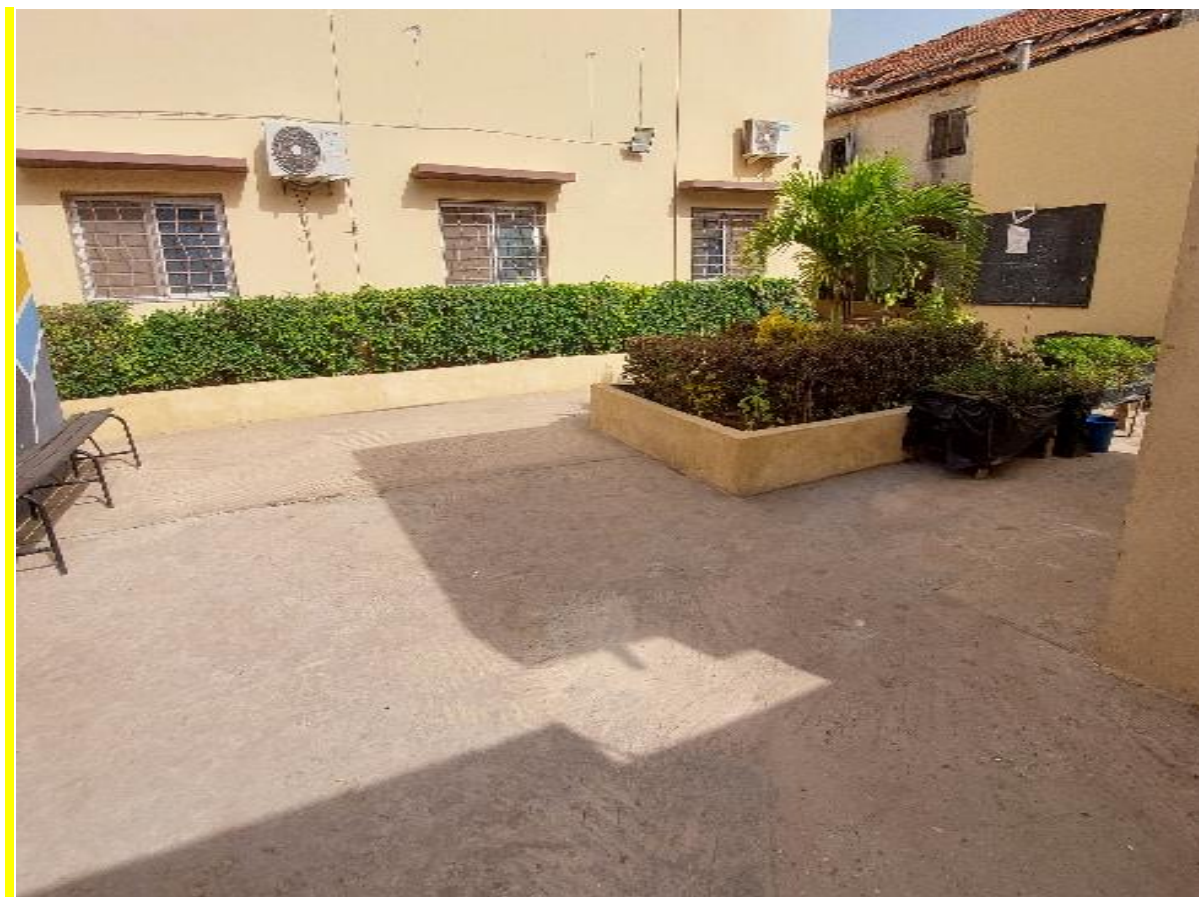
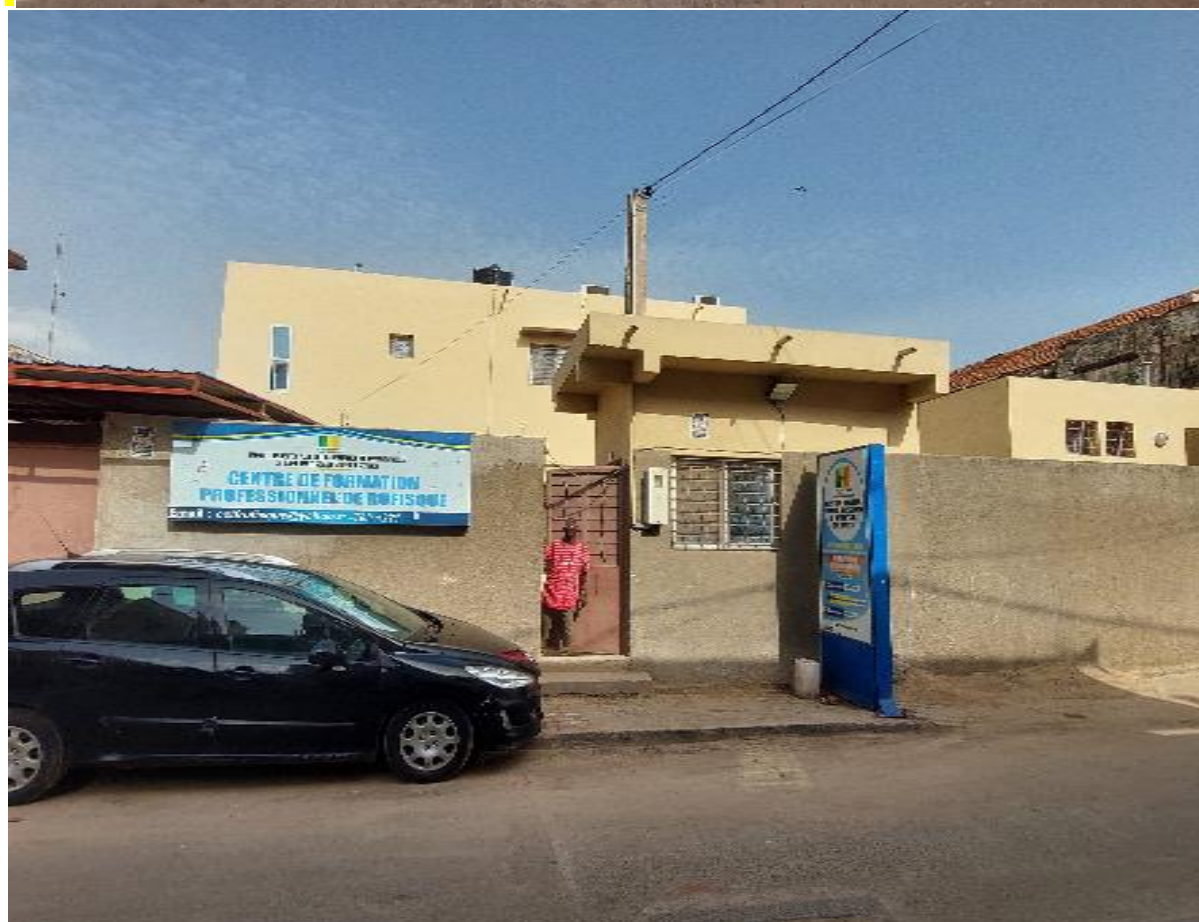
**Image 3 :** Apparition de fissures sur les murs

**Constat N°1 : Des fissures sur les murs sont observées au rez-de-chaussée et au premier étage. Elles sont expliquées par l'absence d'un joint de reprise.**

*Les fissures sont dues aux reprises d'enduits sur murs salpêtre. En effet, le bâtiment était à l'arrêt depuis plusieurs années. La nouvelle couche d'enduit a laissé apparaître quelques fissures sur maçonnerie, sans conséquence sur la structure porteuse. Cependant, le Ministère prend bonne note des constats et des recommandations.*

**Recommandation N°1** Nous recommandons au MFPAI de veiller à réparer ces fissures. Pour cela, il faudra les agrandir, poncer légèrement les bords de la fissure, dépoussiérer soigneusement et passer un pinceau humide à l'intérieur et à l'extérieur de la fissure, boucher la fissure en débordant un peu et laisser l'enduit (sable, ciment et grain de riz) faire un petit bourrelet en veillant à ne pas le lisser car il se rétracte un peu en séchant.

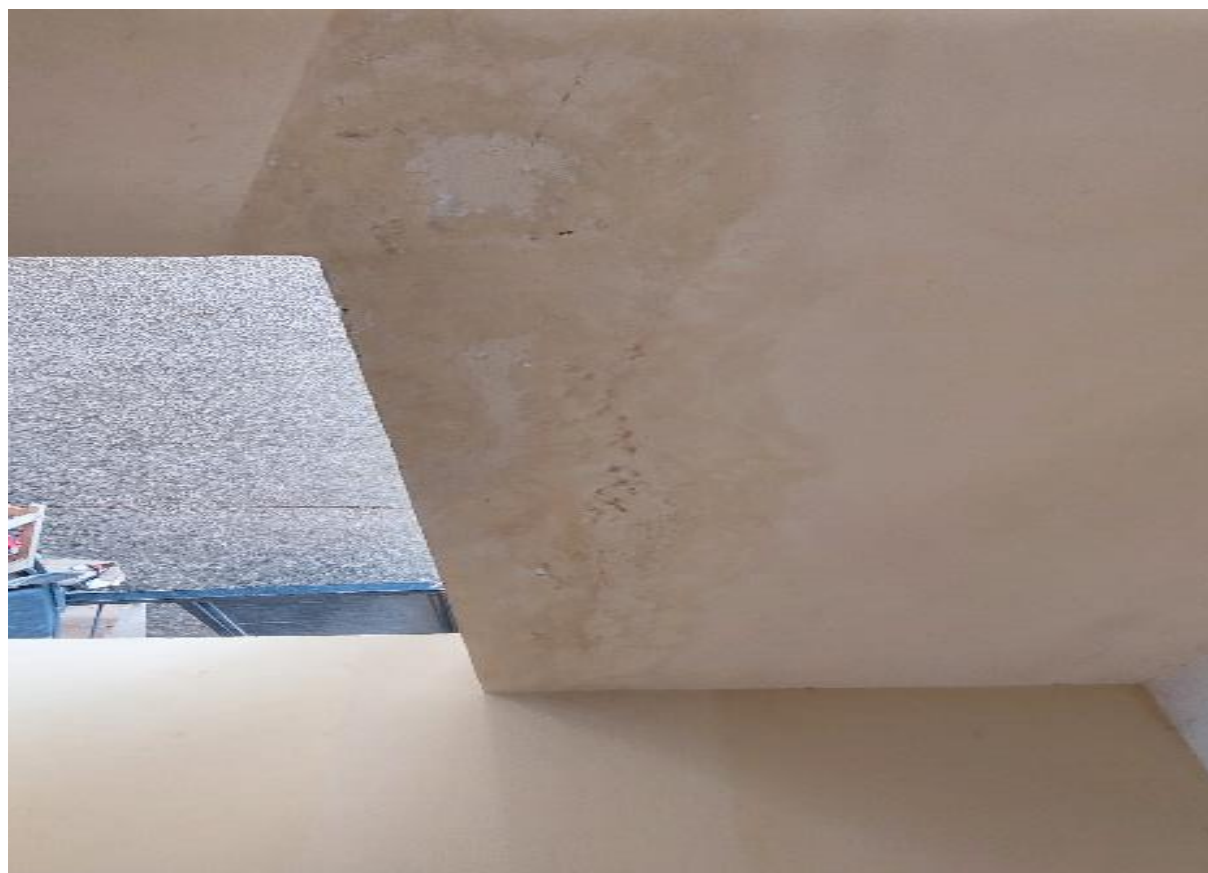
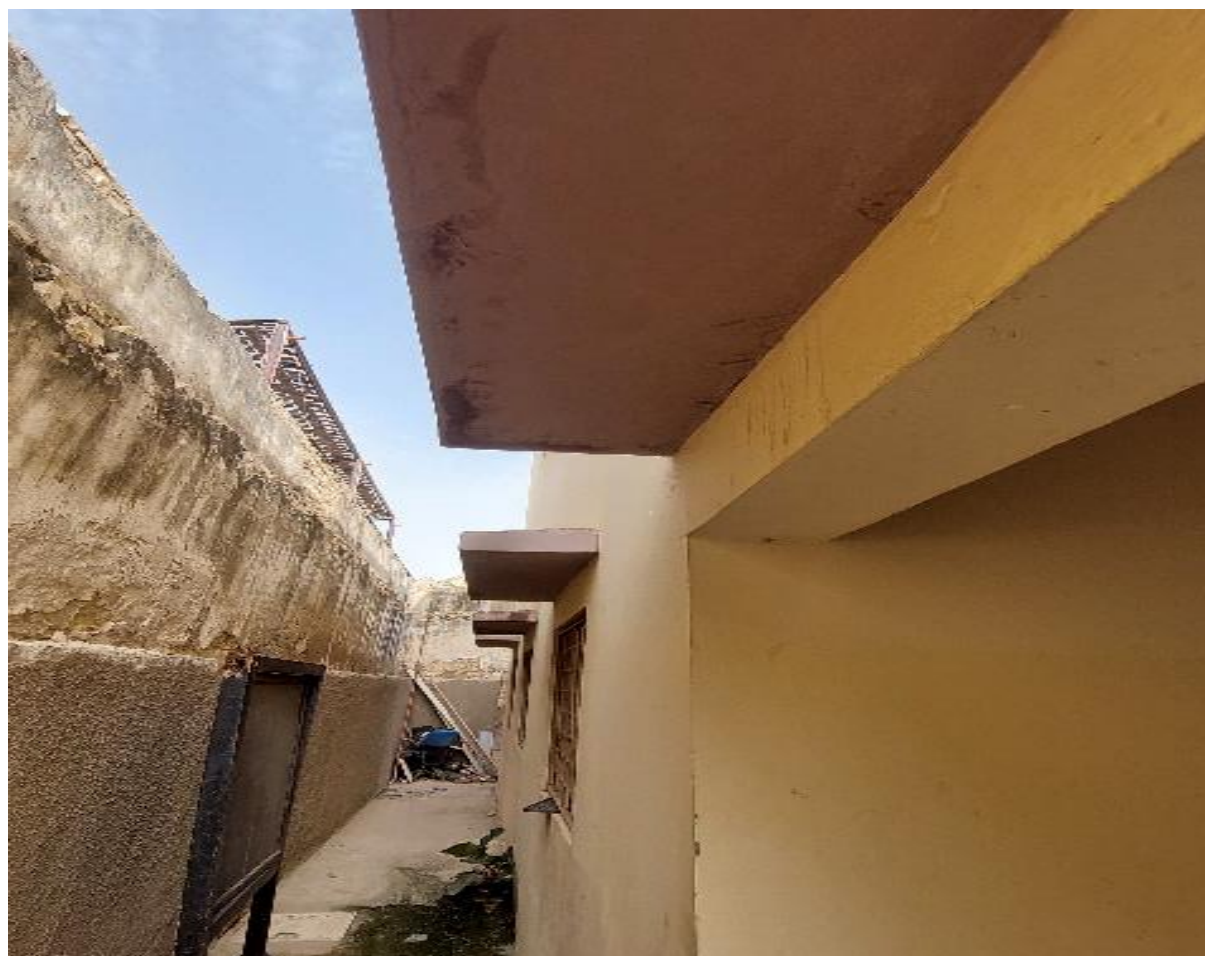
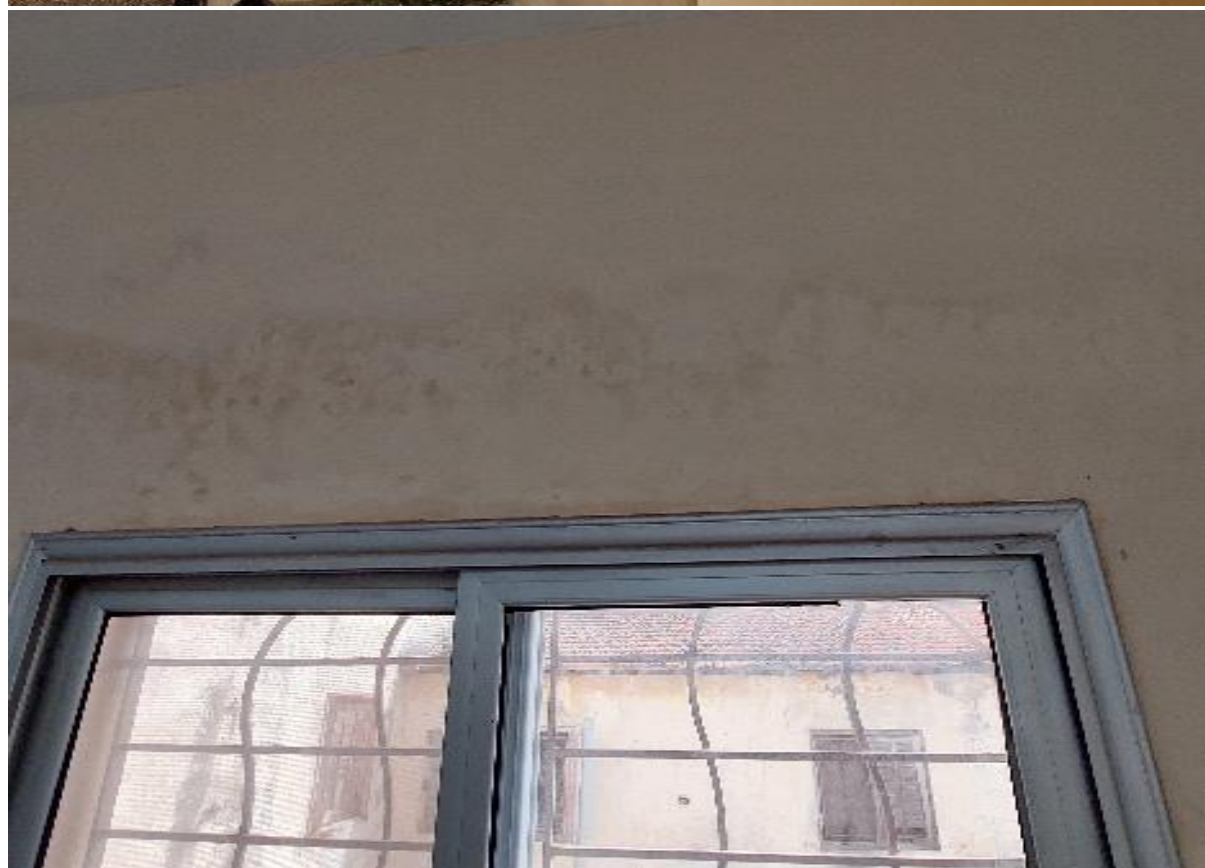
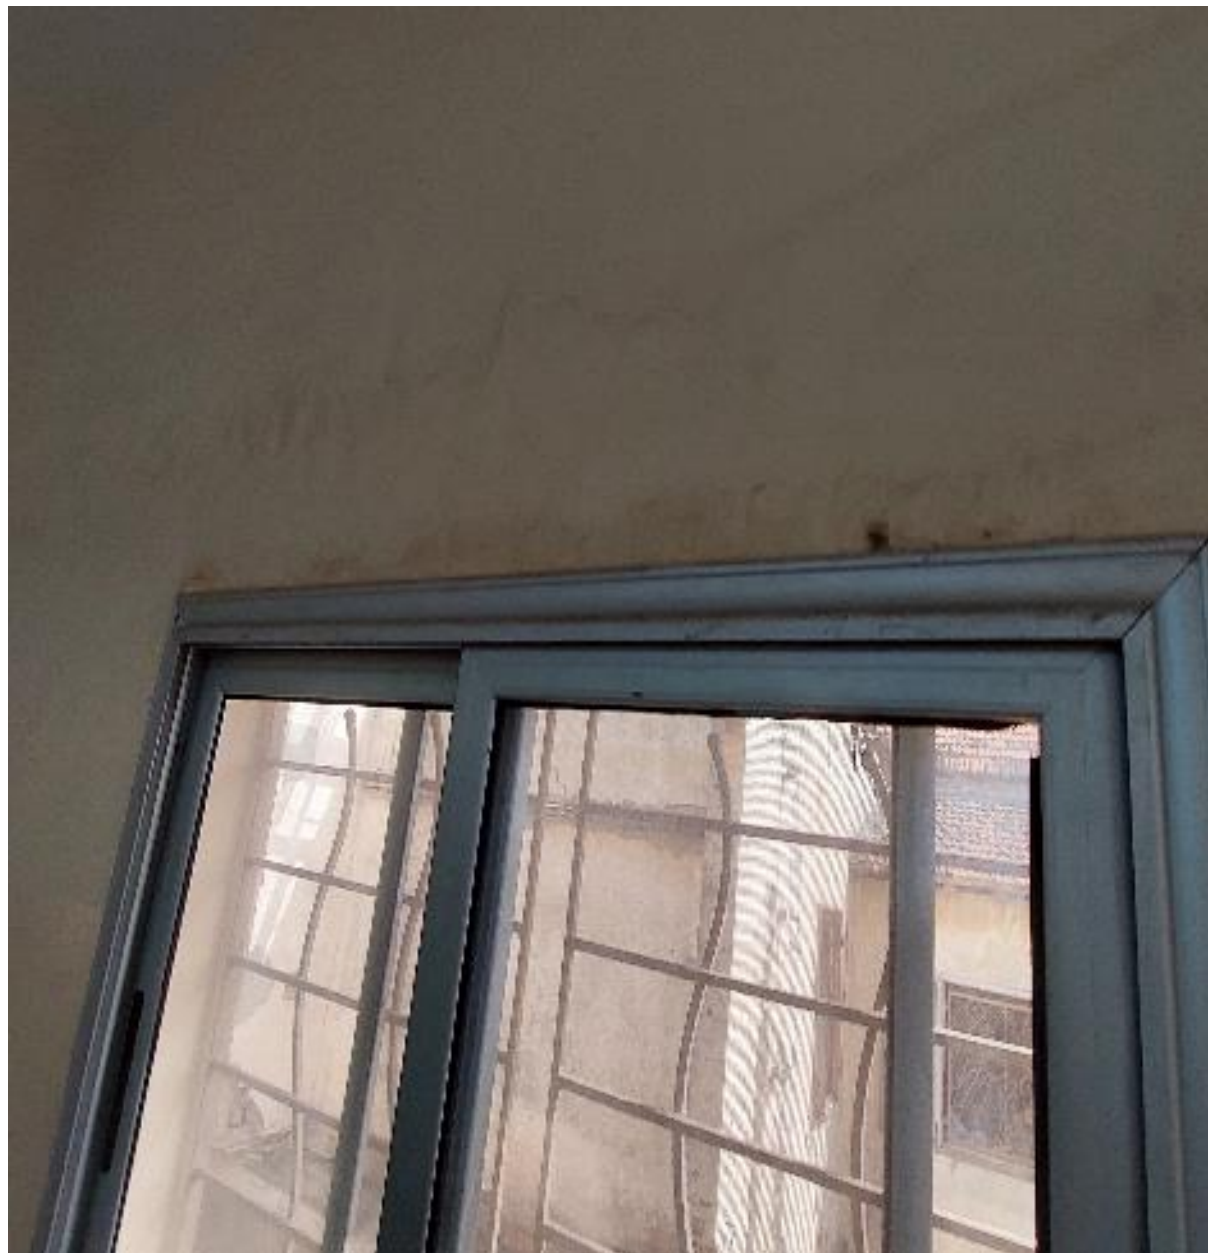
**Image 4 :** Trace d'humidité sur le mur intérieur

**Constat N°2 :** Nous notons des traces d'humidité sur le mur intérieur du fait de la stagnation d'eau au niveau des auvents.

**Recommandation N°2** : Nous recommandons au MFPAI la réalisation dans les meilleurs délais des travaux de la forme de pente et d'étanchéité sur les auvents conformément aux normes constructives au Sénégal.

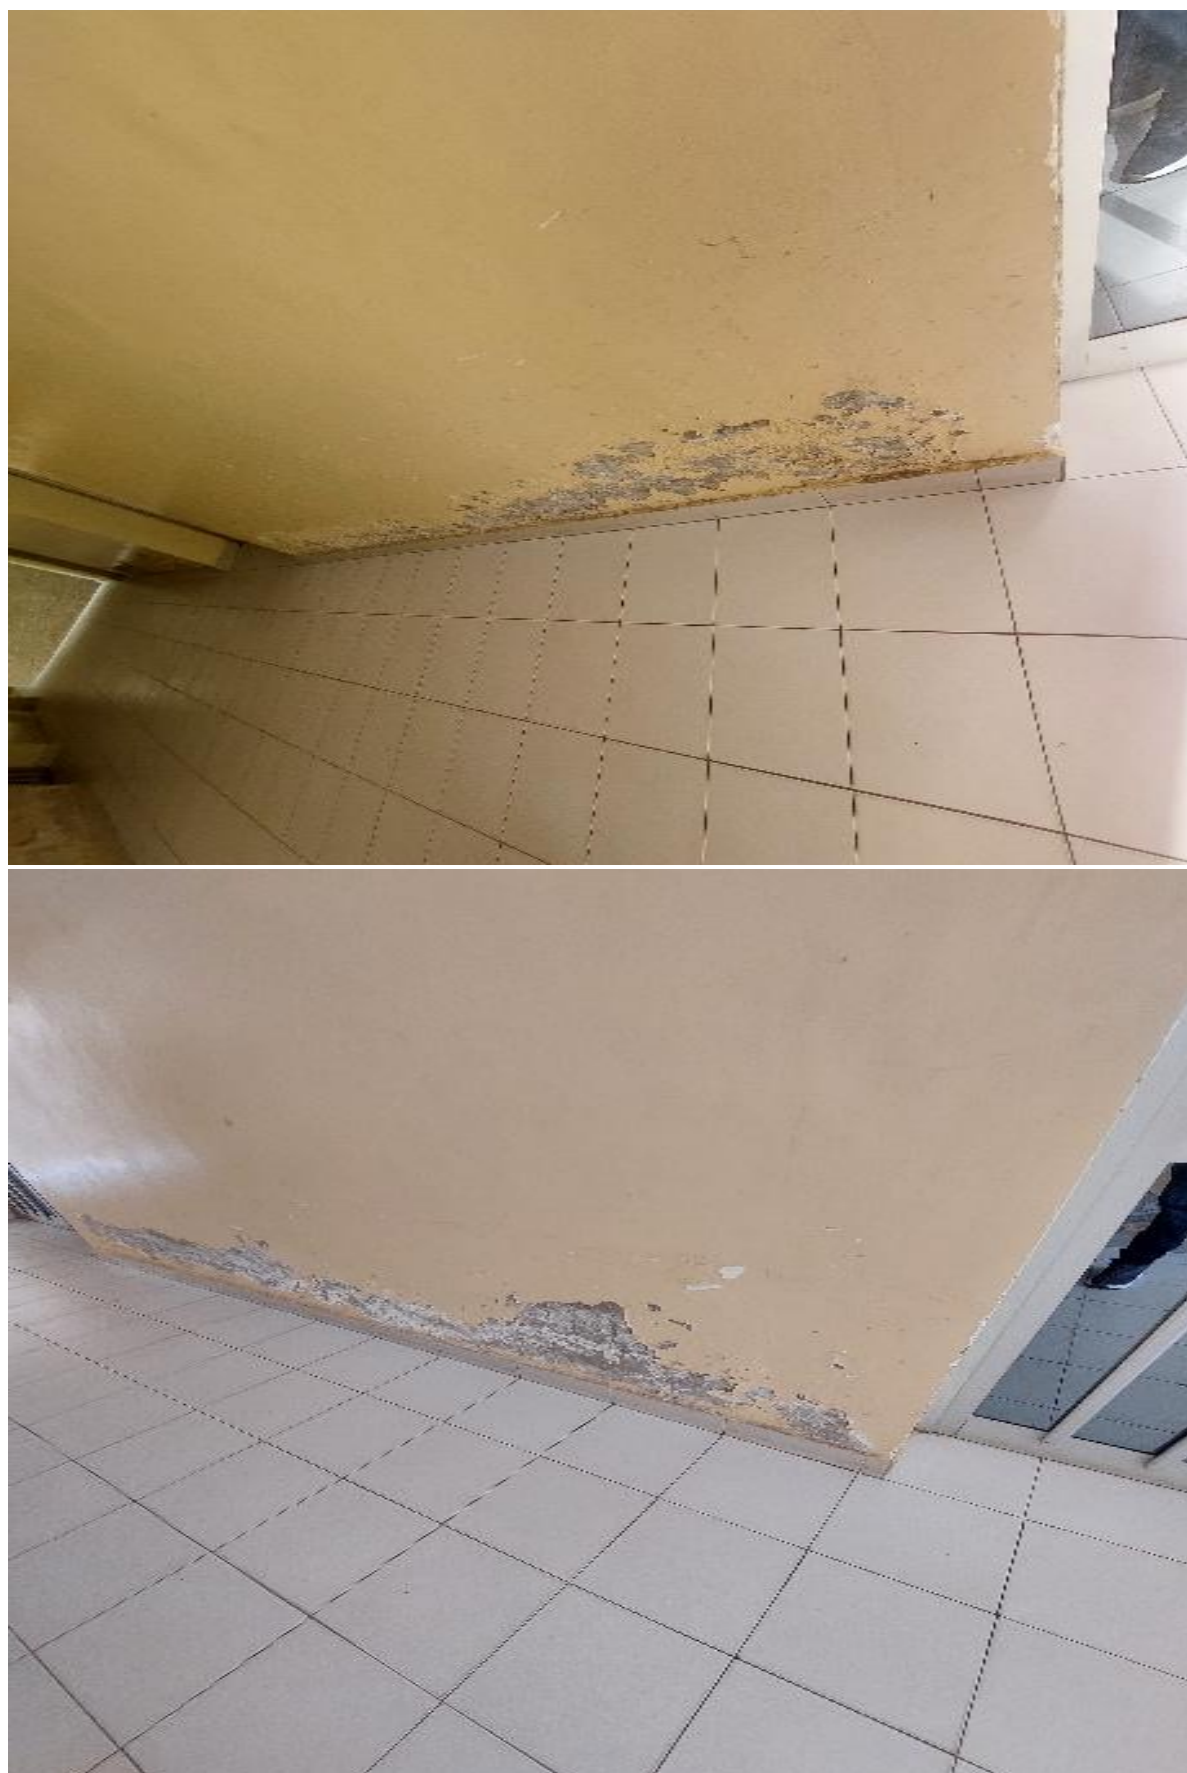
**Image 7 :** Remontée capillaire

Cette charge électrique va lui donner la force nécessaire pour monter dans les capillaires du terrain, des murs et du sol. Cette remontée capillaire est à l'origine des problèmes d'humidité particulièrement dans la construction en briques.

**Recommandation N°5 :** Nous recommandons au MFPAI de veiller au traitement de la remontée capillaire soit par la méthode de traitement écologique par inverseur de polarité électro magnétique ou soit la méthode d'assèchement de mur par injection de résine hydrophobe.
