**AUDIT TECHNIQUE INDÉPENDANT DES MARCHÉS EXÉCUTÉS  
EN 2021 DANS LE DOMAINE DES INFRASTRUCTURES SCOLAIRES,  
SANITAIRES, BÂTIMENTS ET ÉDIFICES PUBLICS ET HYDRAULIQUES**

**PROJET 15 : TRAVAUX DE CONSTRUCTION DE 15 CHÂTEAUX D'EAU ET REMISE  
À NIVEAU DE STATIONS DE TRAITEMENT ET POTABILISATION À MBANE ET  
THILLÉ BOUBACAR**

**LOT 3 : TRAVAUX DE CONSTRUCTION D'UNE UNITÉ DE TRAITEMENT ET  
POTABILISATION À THILLÉ BOUBACAR**

### **Rapport définitif**

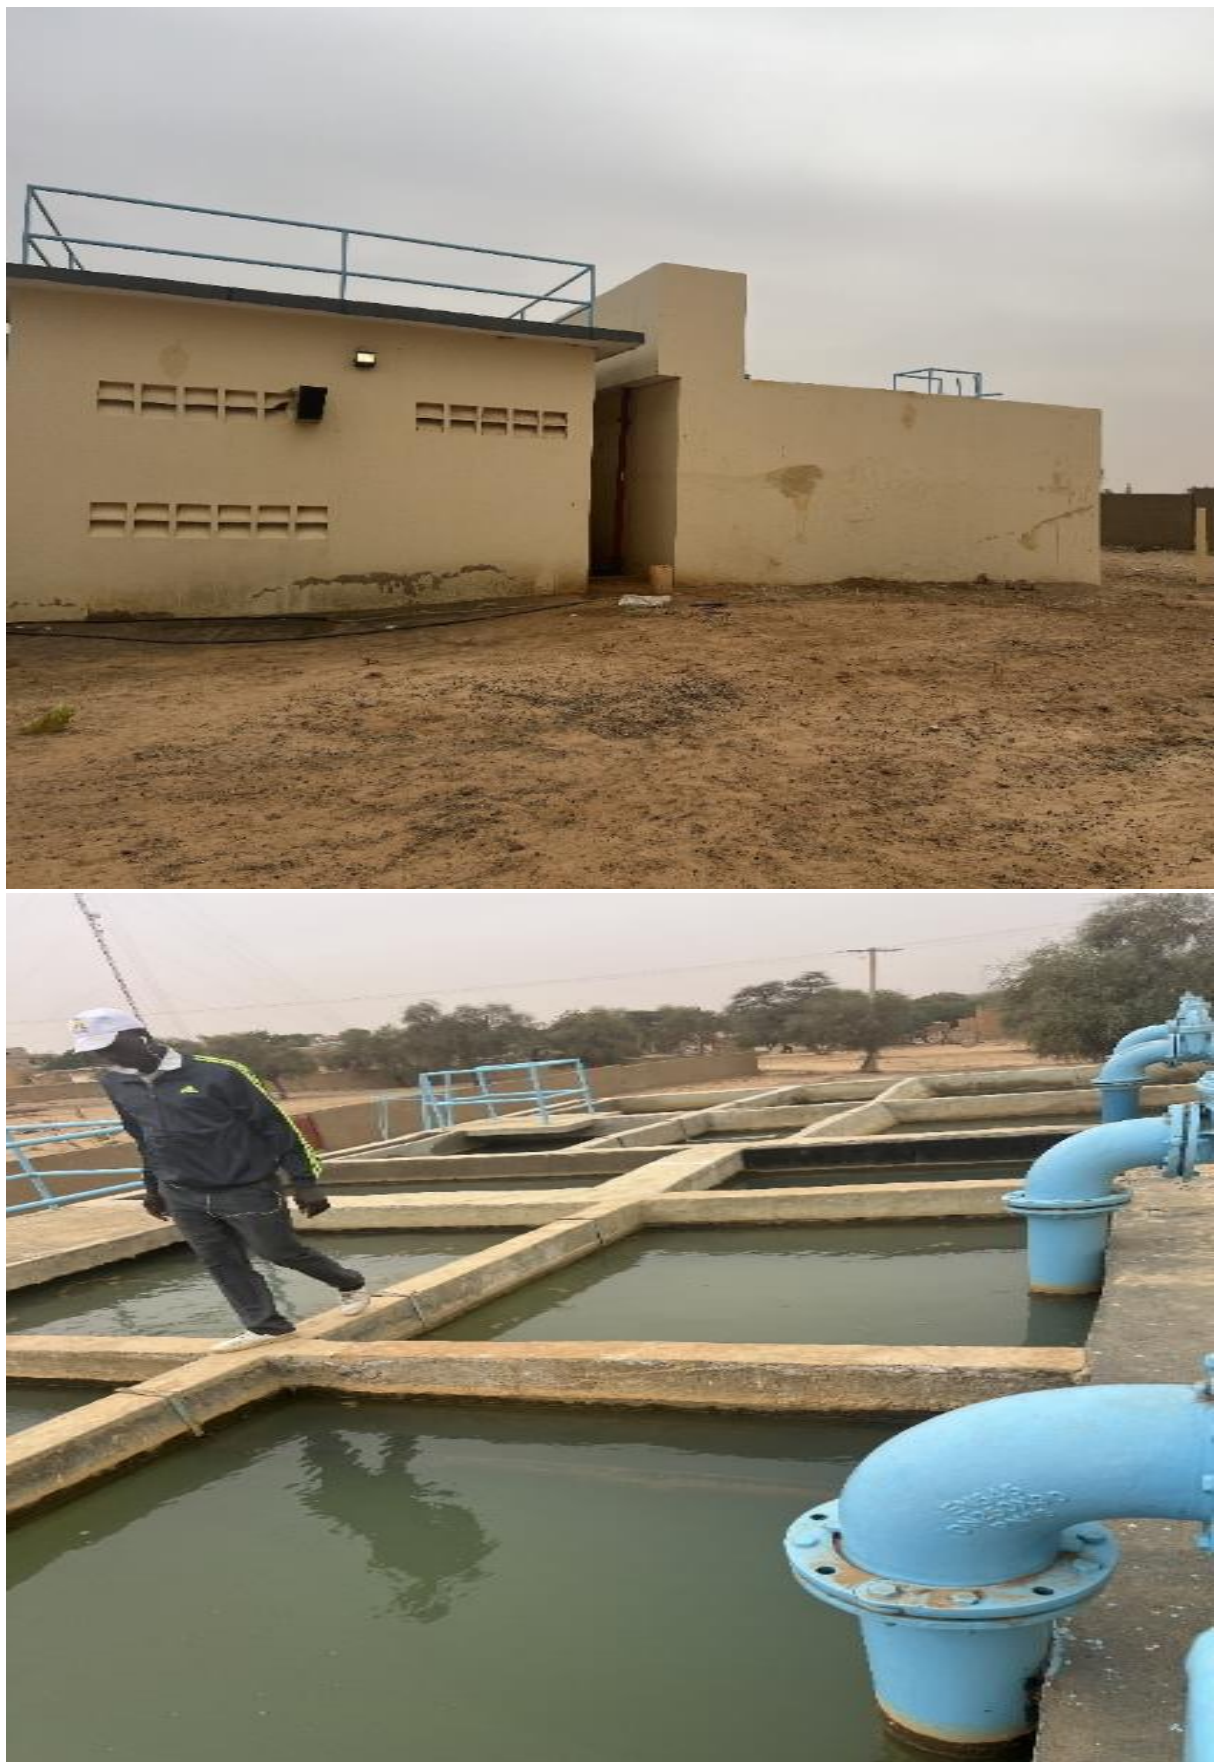
**Image 1** : Apparition de fissures au niveau des bassins de rétention

**Constat N°1** : Nous avons observé des fissures sur le mur et au droit de certaines voiles qui sont causées par la mauvaise qualité du sable utilisé. En effet, seul le sable dur que nous trouvons principalement à Dakar peut résister longtemps aux risques de fissures.

Sur le sable que nous trouvons dans les régions, nous notons parfois la présence d'argile, ce qui peut entraîner des microfissures sur les murs. Comme leur nom l'indique, elles sont justes superficielles car étant inférieures à 0,2 mm. De ce fait, elles n'affectent pas la structure et la résistance du bâtiment.

**Recommandation N°1** : Nous recommandons à l'OFOR de veiller à réparer ces fissures. Pour cela, il faudra les agrandir, poncer légèrement les bords de la fissure, dépoussiérer soigneusement et passer un pinceau humide à l'intérieur et à l'extérieur de la fissure, boucher la fissure en débordant un peu et laisser l'enduit (sable, ciment et grain de riz) faire un petit bourrelet en veillant à ne pas le lisser car il se rétracte un peu en séchant.

Une fois la couche sèche, il faut appliquer sur le bourrelet une nouvelle couche d'enduit (sable, ciment et grain de riz) après avoir gratté la couche en place pour faciliter l'accrochage et enlever les sardines.

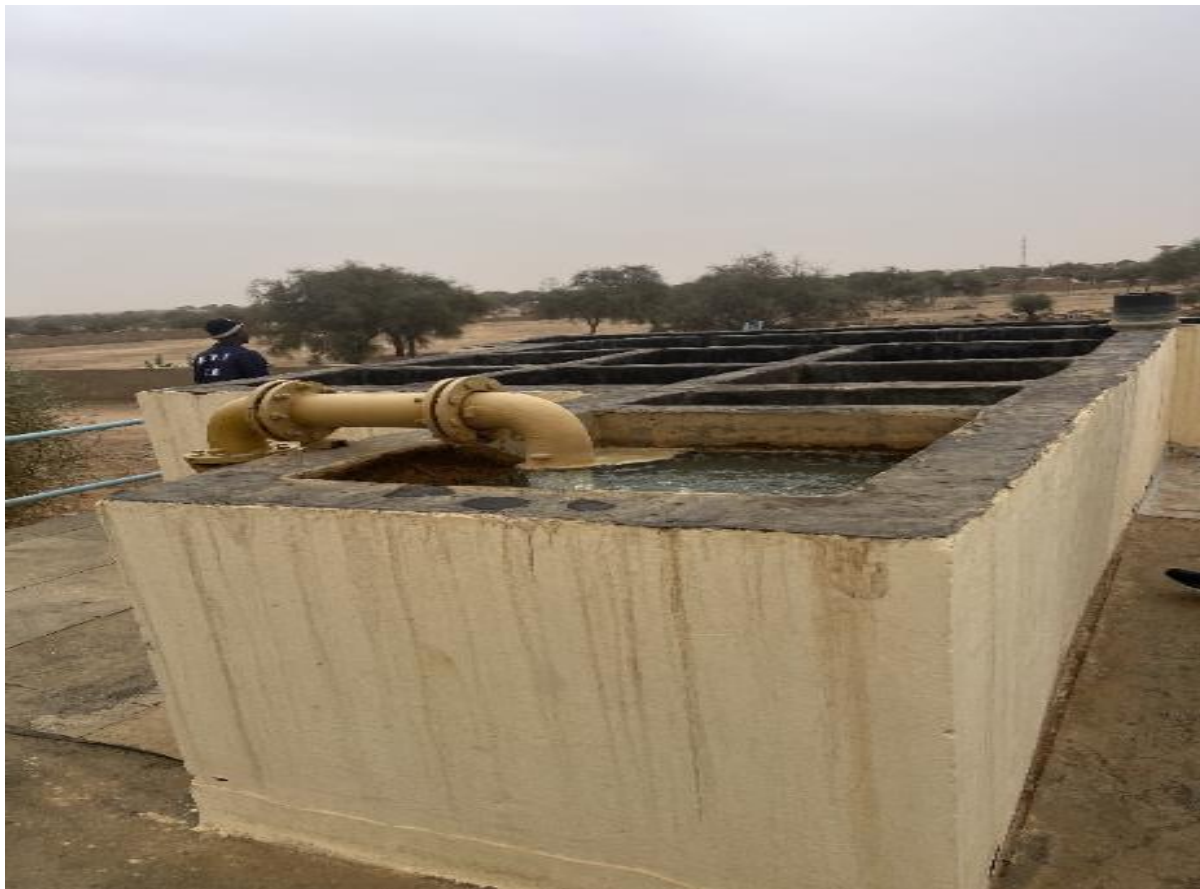
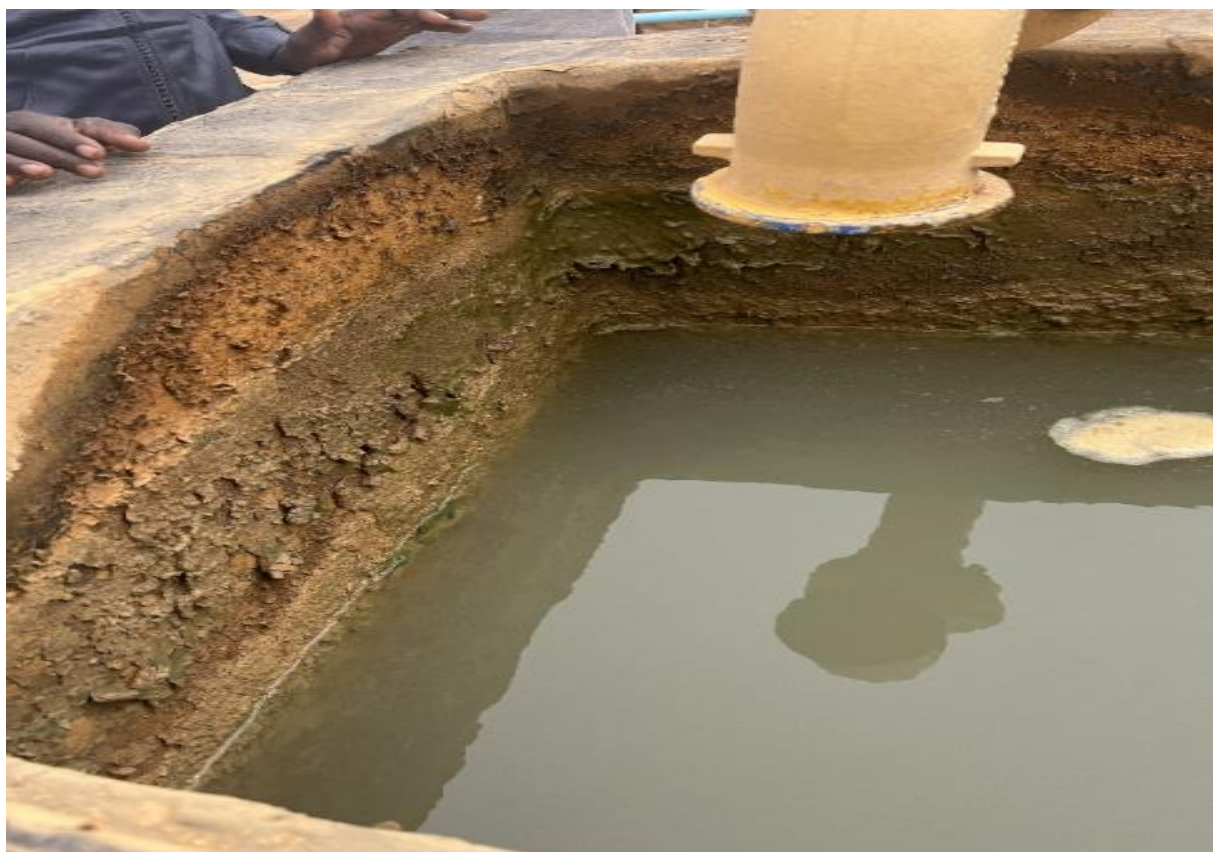
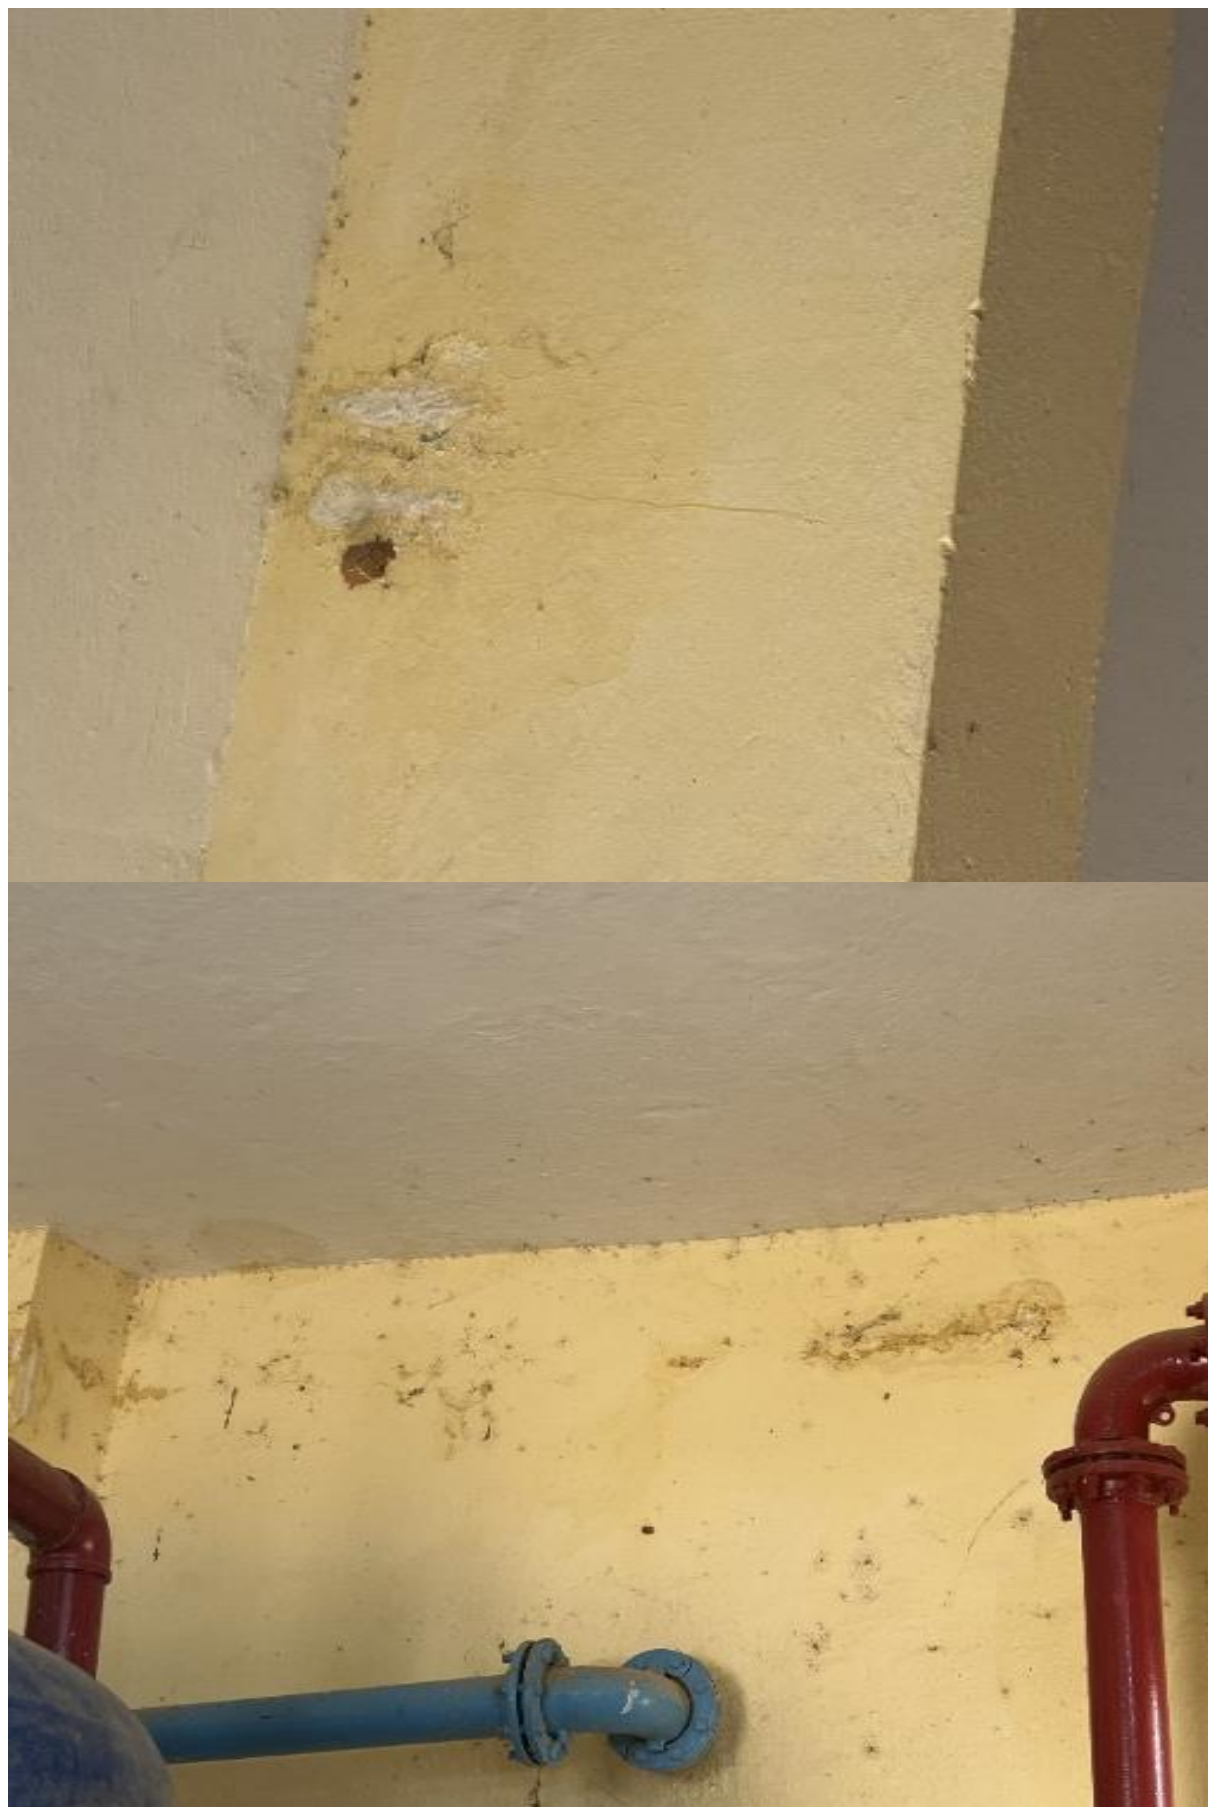
**Image 3 :** Traces d'humidité sur la dalle du bassin de traitement

**Constat N°3** : Nous avons relevé un problème d'étanchéité. Ce qui justifie l'apparition de traces d'humidités sur la dalle pleine.

**Recommandation N° 3 :** Nous recommandons à l'OFOR la reprise des travaux d'étanchéité et la mise en place du relevé d'étanchéité pour la protection de l'ouvrage.

**Observations de l'OFOR :** Les recommandations ont été effectuées et la réception définitive prononcée le 16 mai 2024. Le procès-verbal de réception définitive est joint au document.

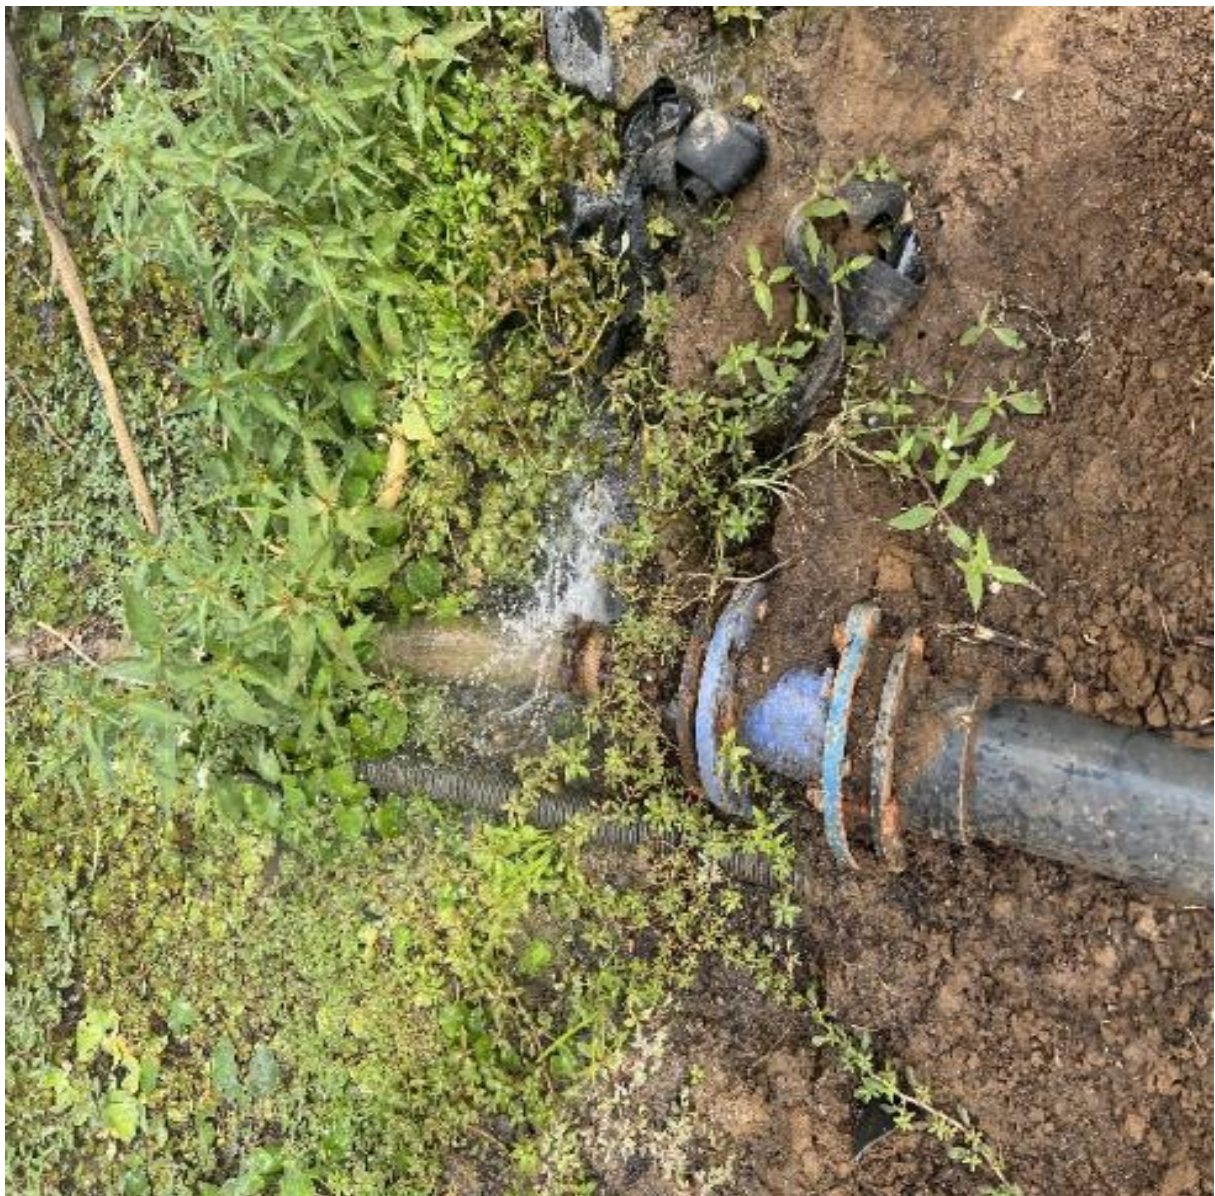
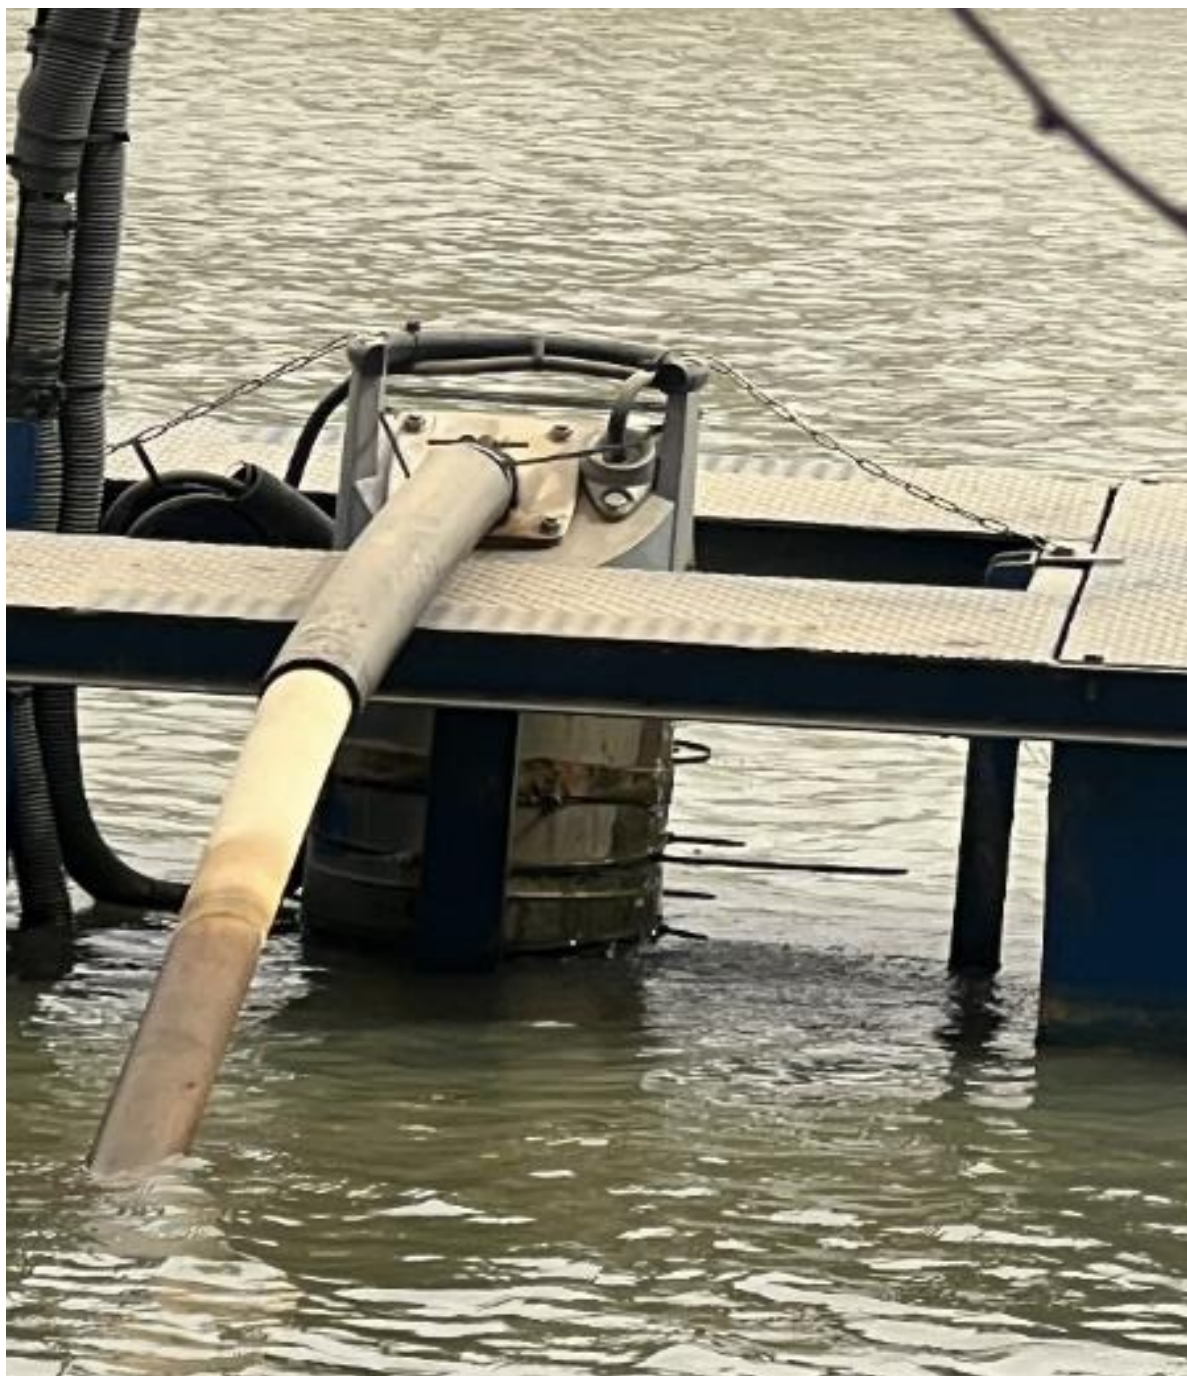
**Image 4 :** Présence de fuites d'eau sur la conduite supérieure de la pompe immergée

**Constat N°4 :** Nous observons des fuites d'eau sur la conduite supérieure de la pompe immergée.

**Recommandation N°4** : Nous recommandons à l'OFOR le dépôt et le changement de cette conduite dans les meilleurs délais.

**Observations de l'OFOR** : Les recommandations ont été effectuées et la réception définitive prononcée le 16 mai 2024. Le procès-verbal de réception définitive est joint au document.

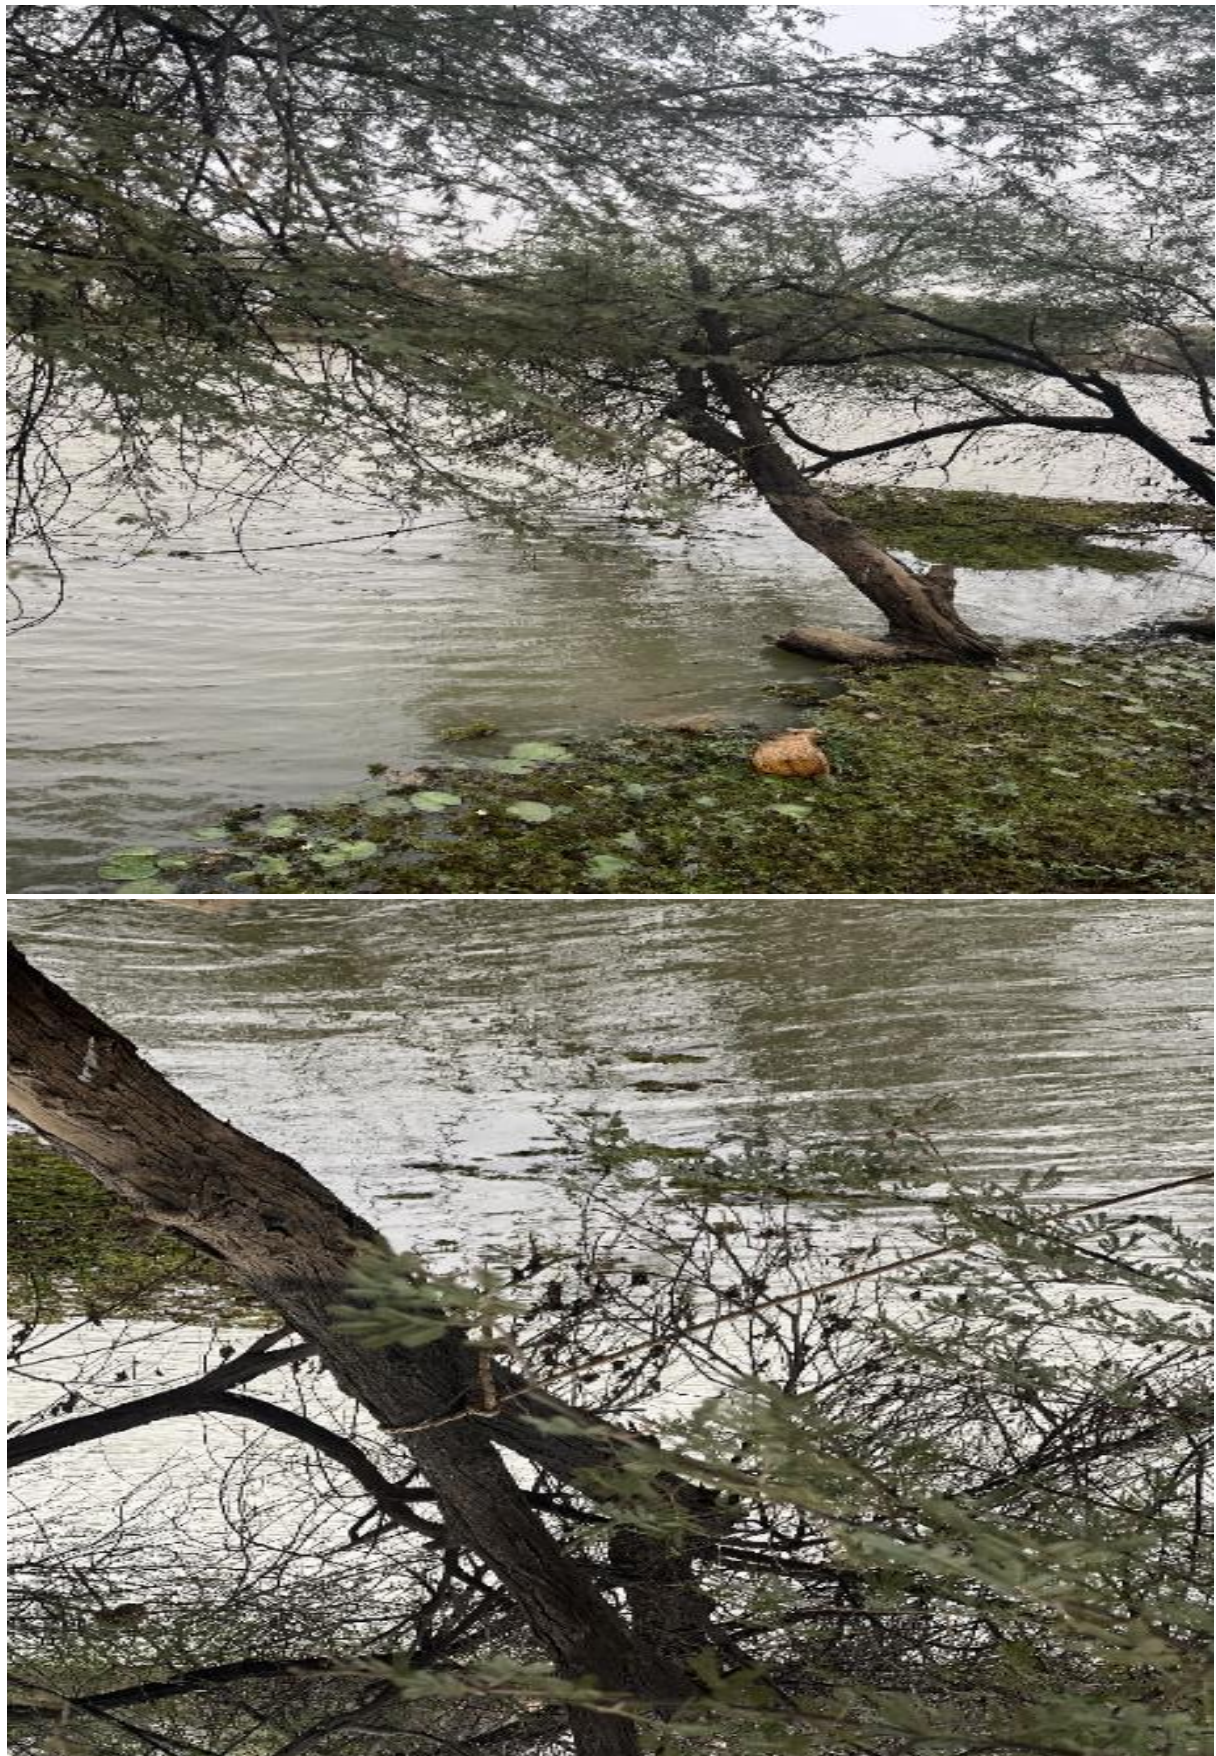
**Image 5** : Câbles attachés à des arbres

**Constat N°5** : Nous observons que la fixation du bac flottant de la pompe immergée n'est pas conforme au devis. En effet, le bac flottant devrait être maintenu par deux câbles inox et fixé sur deux massifs en béton de 50x50x40.

**Recommandation N°5 :** Nous recommandons à l'OFOR de veiller à la réalisation des massifs et à la fourniture et pose des câbles inox conformément au CCTP et au devis contractuel.

**Observations de l'OFOR :** Les recommandations ont été effectuées et la réception définitive prononcée le 16 mai 2024. Le bac flottant est maintenu par deux câbles inox et fixé sur deux massifs en béton de 50x50x40. Le procès-verbal de réception définitive est joint au document.

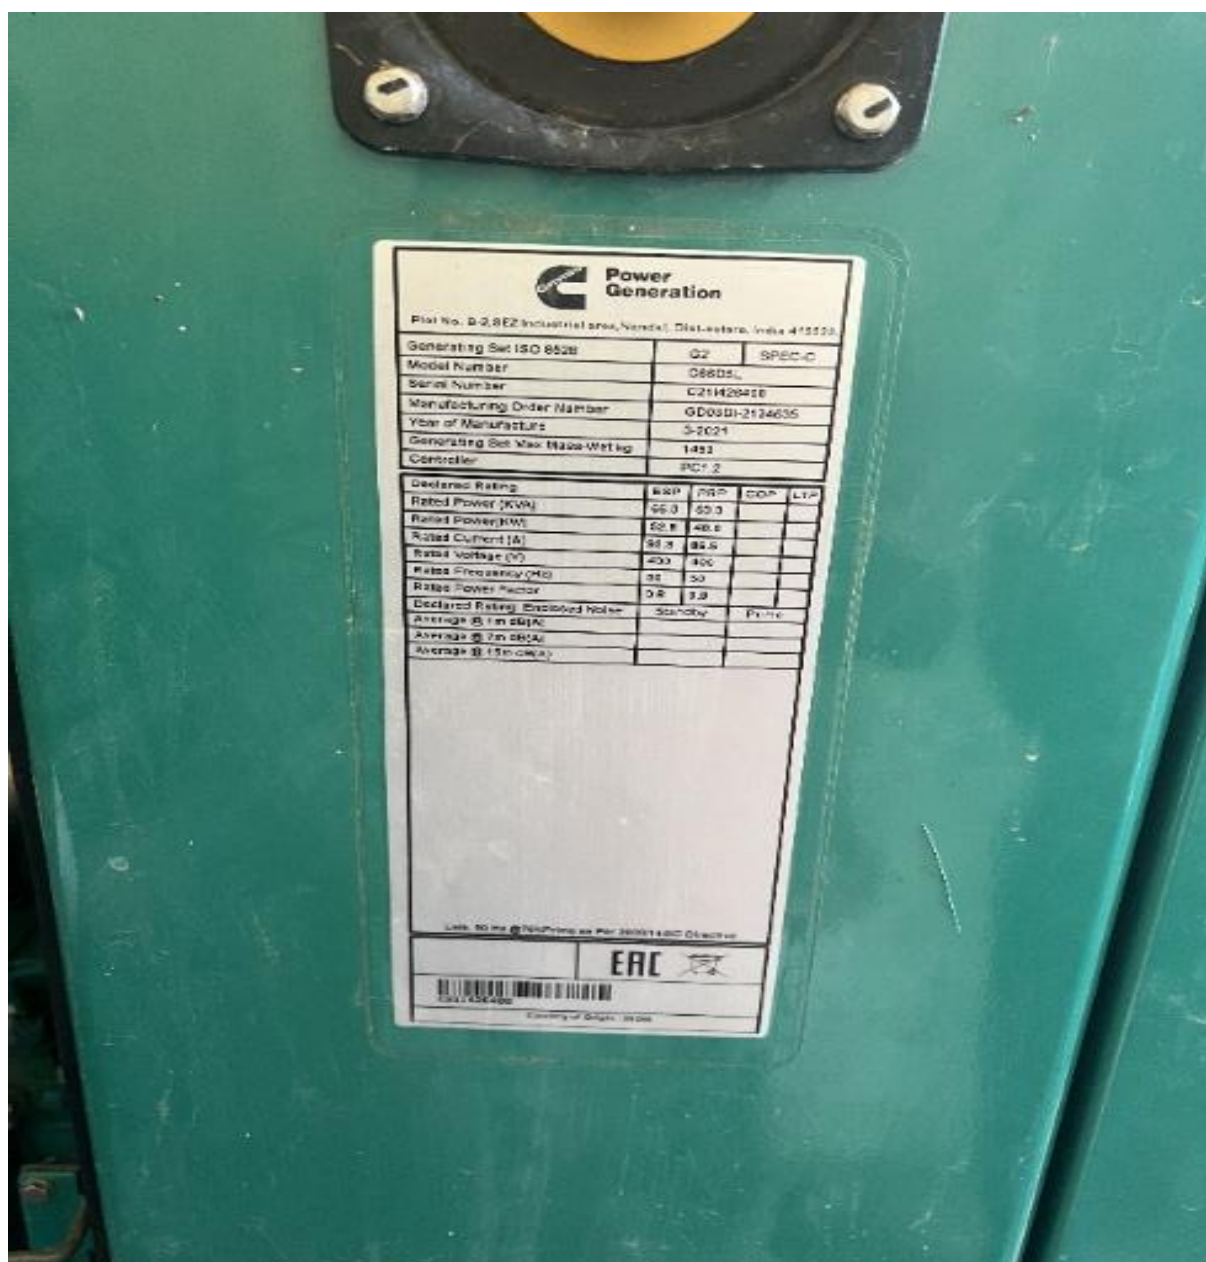
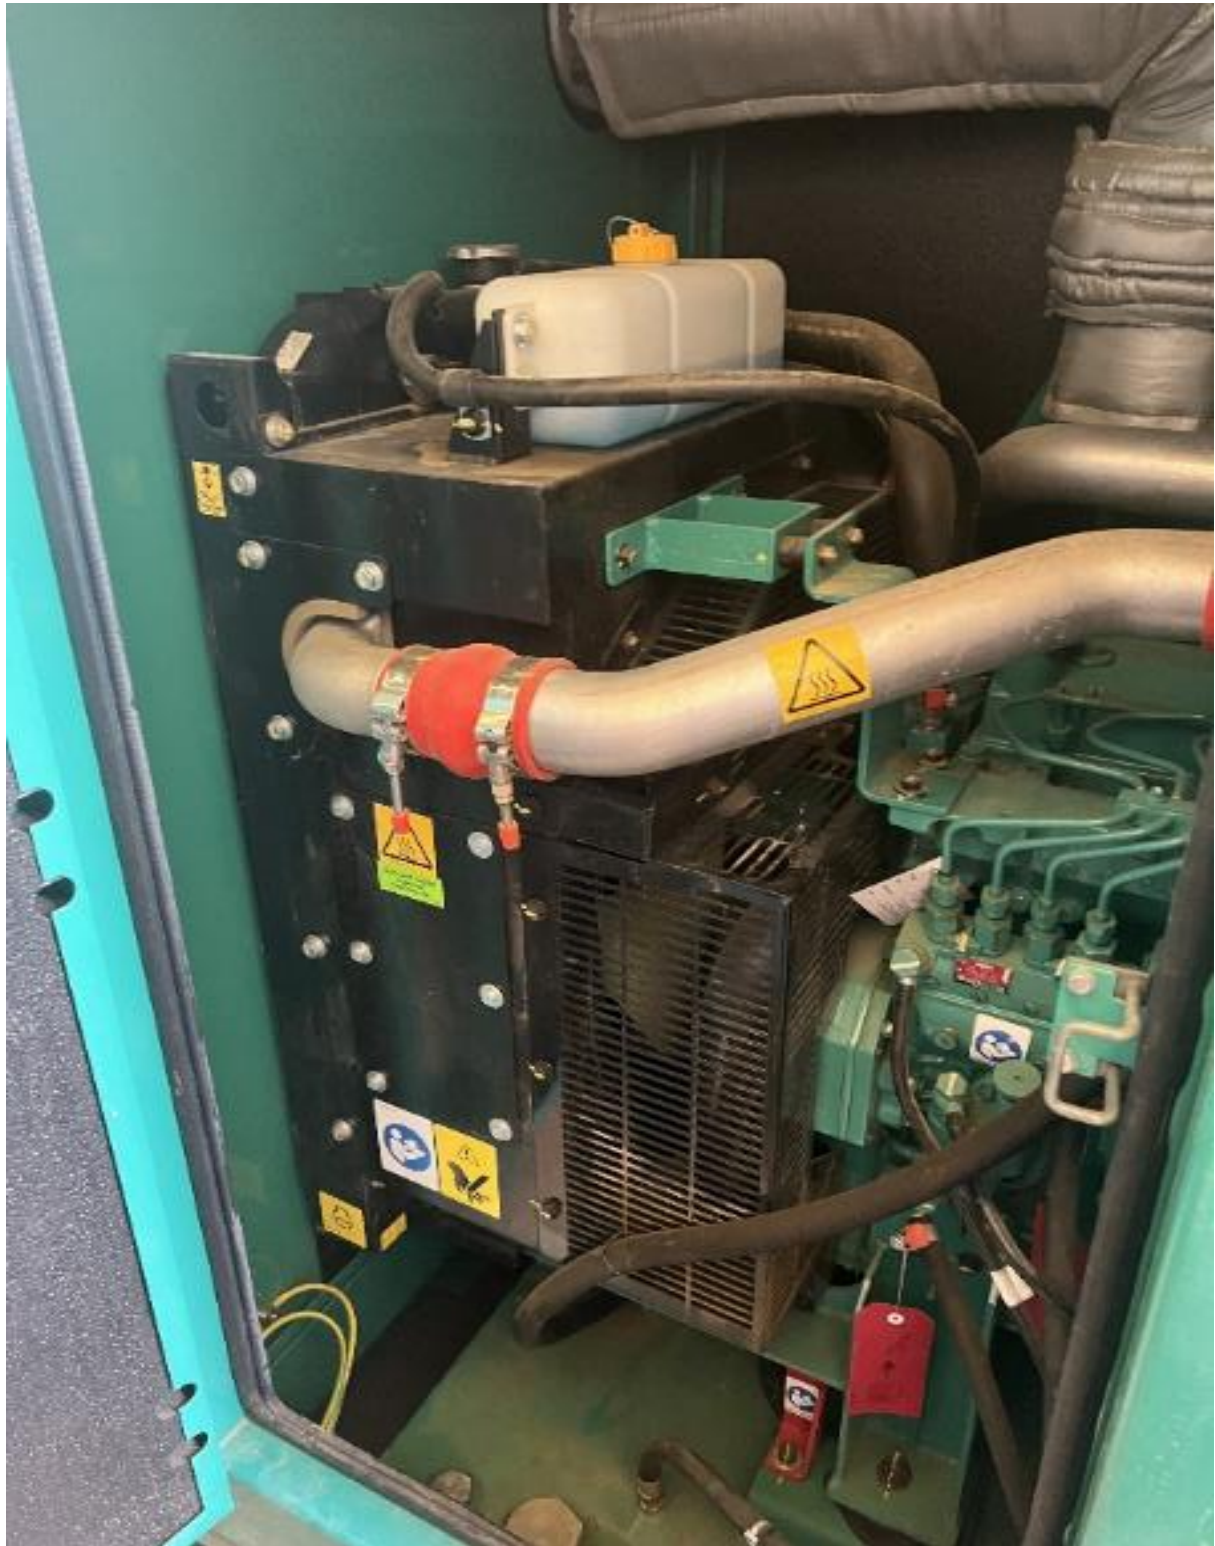
**Image 6 :** Disfonctionnement du groupe électrogène

**Constat N°6 :** Nous avons constaté que le groupe électrogène livré ne fonctionne pas. En effet, le groupe électrogène est constamment en panne selon les informations recueillies du comité de gestion présent sur le site.

**Recommandation N°6 :** Nous recommandons à l'OFOR de veiller à résoudre impérativement le problème de panne ou à remplacer le groupe électrogène par un nouveau conformément au CCTP.

**Observations de l'OFOR :** Les arrêts du groupe électrogène étaient occasionnés par une panne de l'inverseur qui a été remplacé par un inverseur neuf et le groupe électrogène fonctionne correctement et l'inverseur permet de basculer du courant électrique au groupe électrogène.
