**AUDIT TECHNIQUE INDÉPENDANT DES MARCHÉS EXÉCUTÉS  
EN 2021 DANS LE DOMAINE DES INFRASTRUCTURES SCOLAIRES,  
SANITAIRES, BÂTIMENTS ET ÉDIFICES PUBLICS ET HYDRAULIQUES**

**AUTORITÉ CONTRACTANTE : SÉNÉGAL NUMÉRIQUE (SENUM)**

**PROJET : PROJET D'APPUI STRUCTUREL À LA STRATÉGIE  
D'AMÉNAGEMENT NUMÉRIQUE DU TERRITOIRE (PASSANT)**

**Rapport définitif**

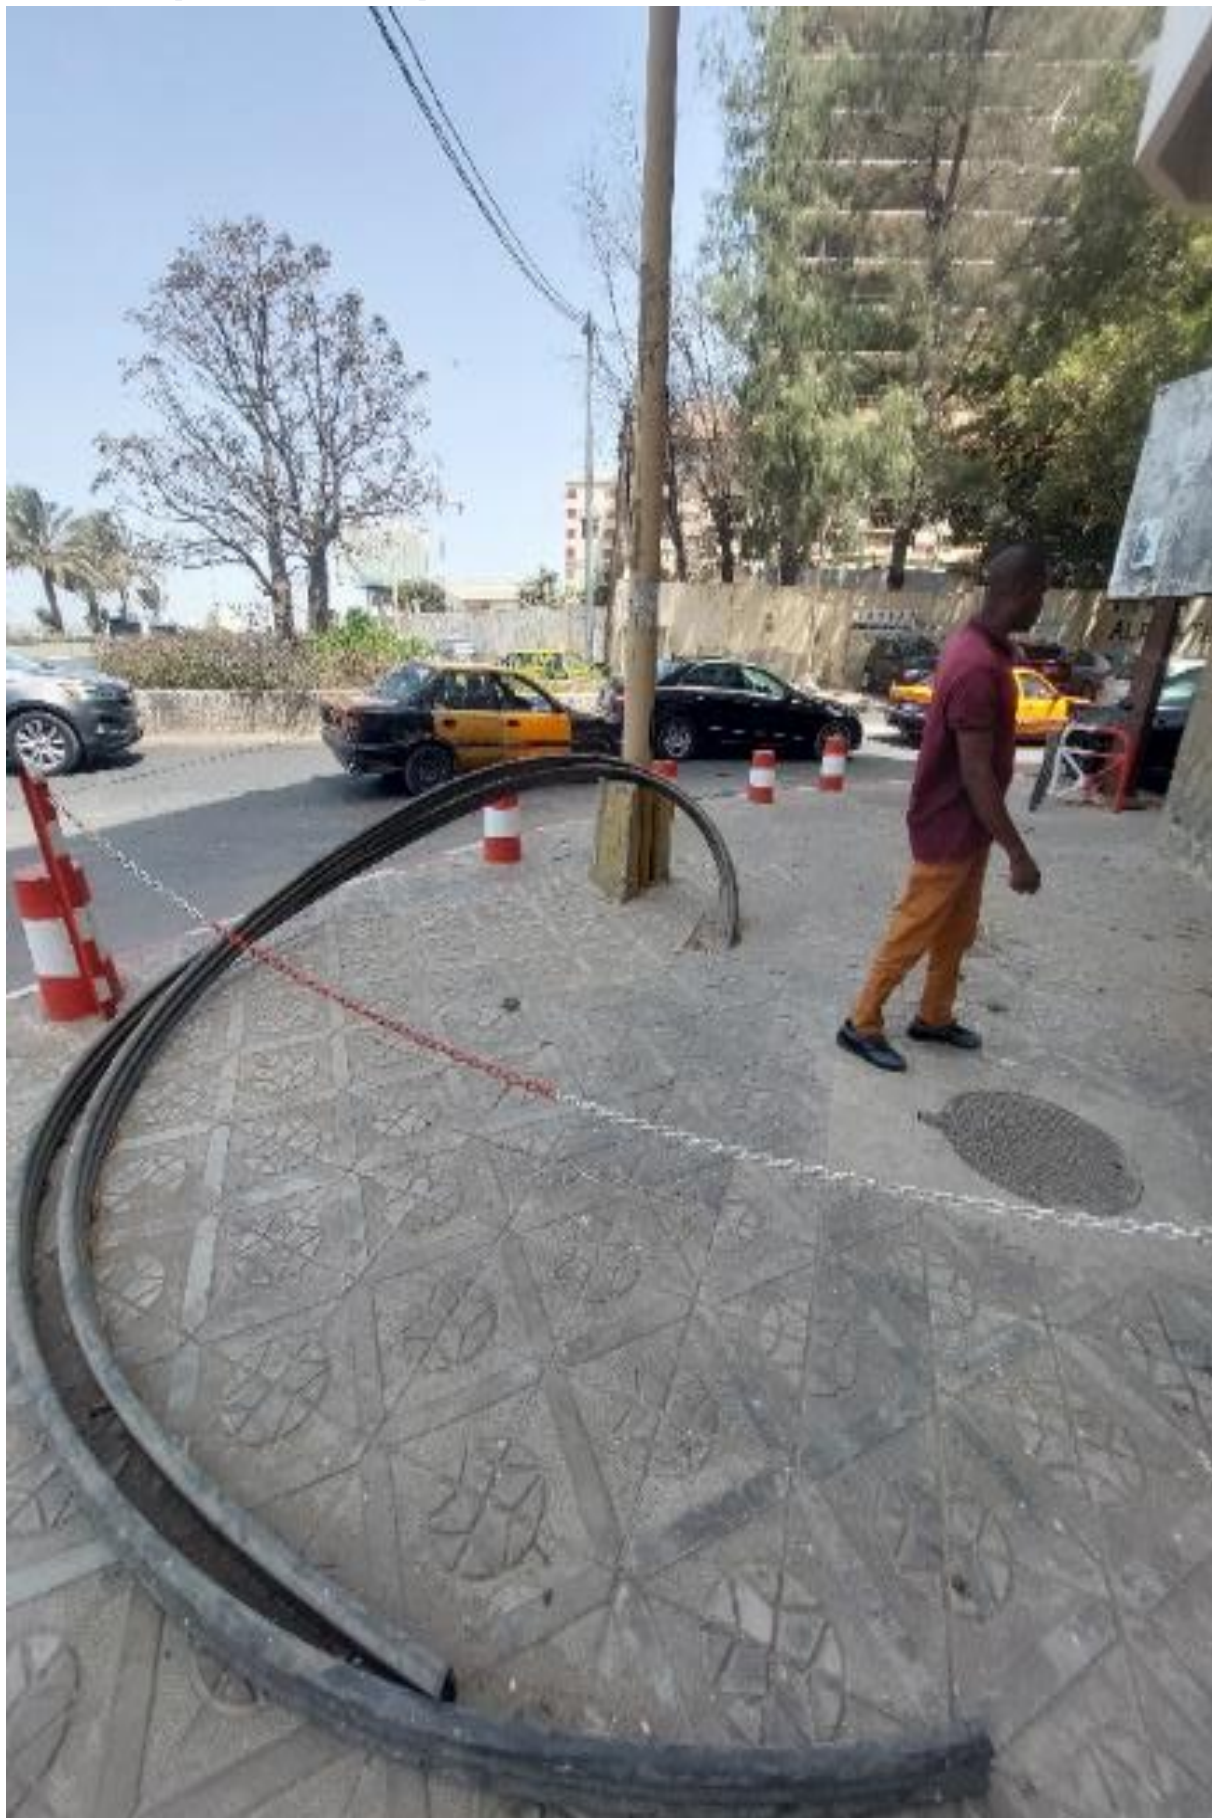
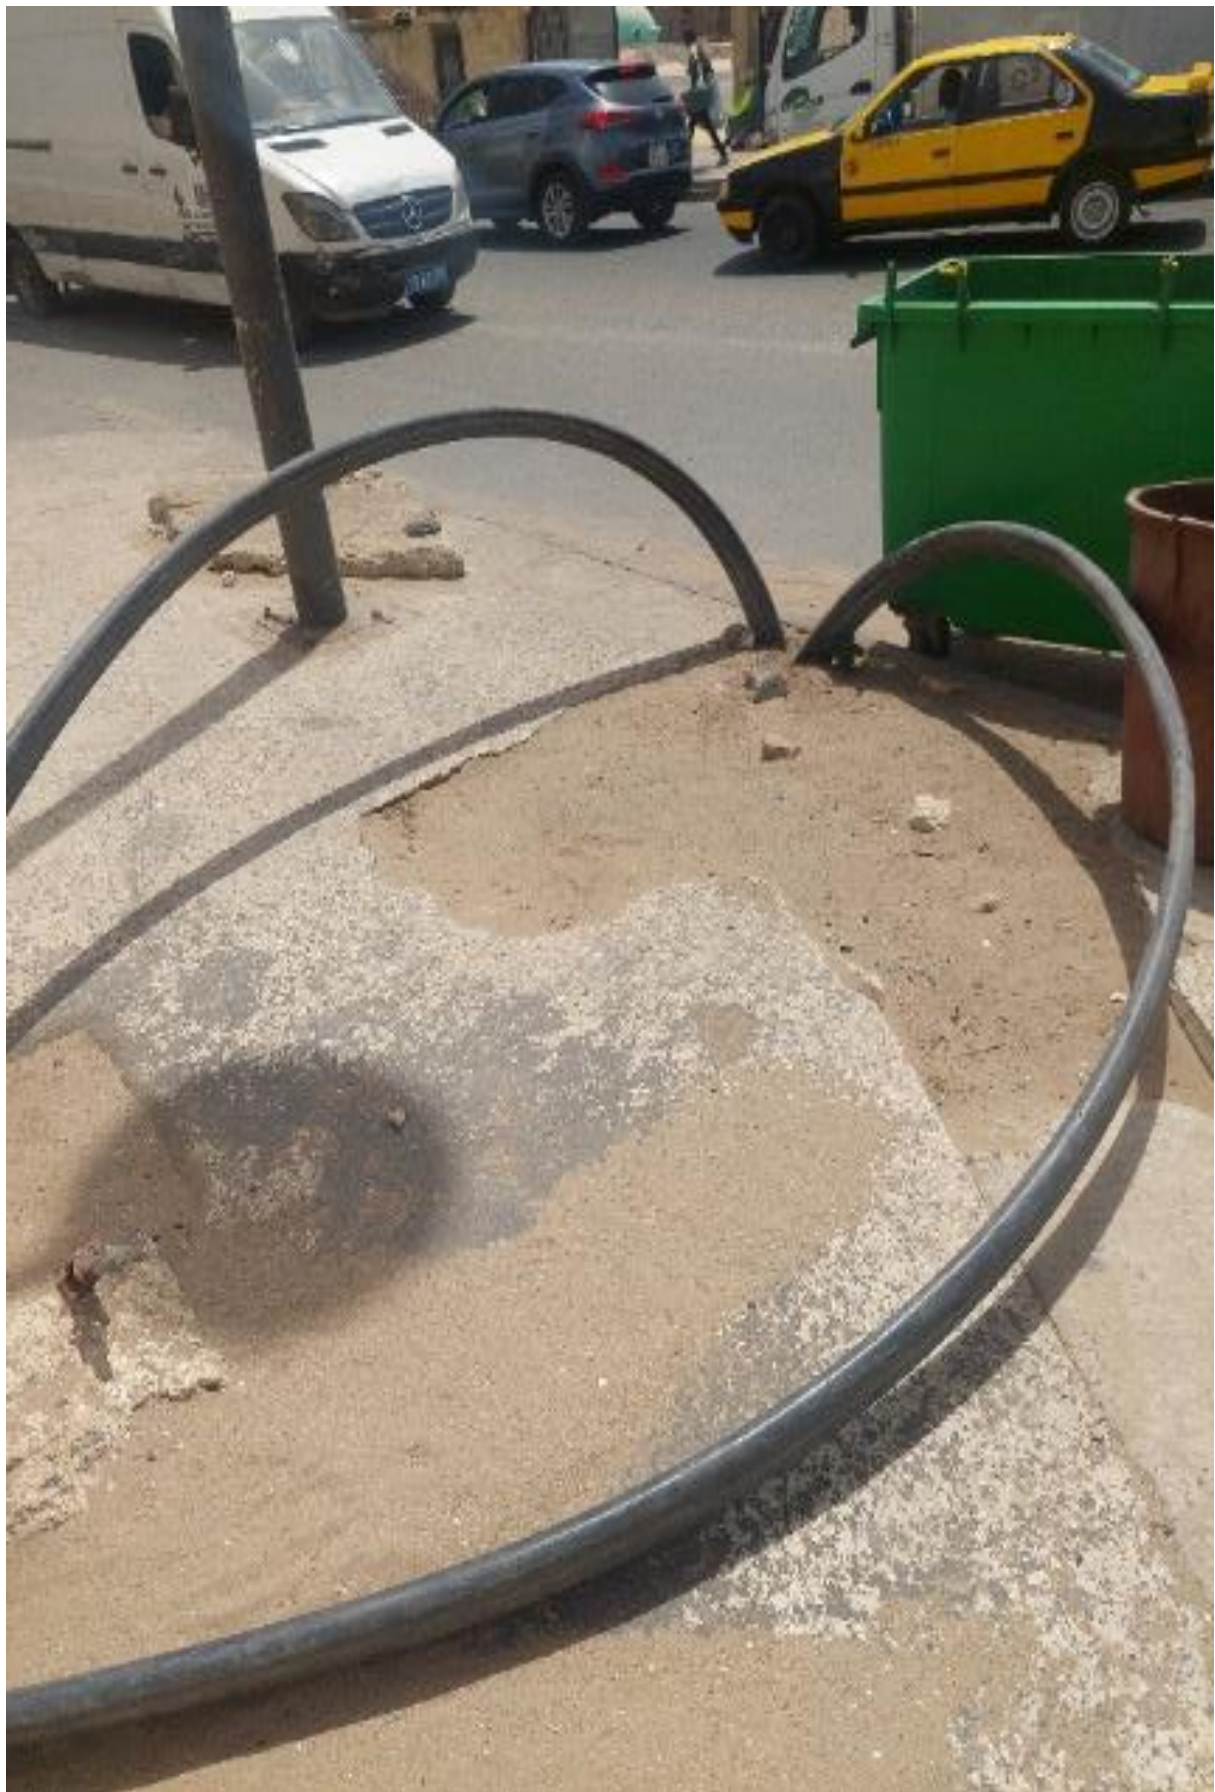
**Constat N°1** : Nous notons que l'ensemble des traversées de voies ne sont pas réalisées. Aussi, des attentes câbles non conditionnelles sont observées le long du tronçon. En effet, ces attentes de câble devraient être enroulées pour faciliter le passage des piétons au niveau des trottoirs.

**Image 1** : Non-réalisation des traversées de voies et présence d'attentes câbles non conventionnelles sur les sites du Cap-manuel et du Camp-Leclerc

**Recommandation N°1 :** Nous recommandons à SENUM de veiller à l'enroulement des câbles conformément à la réglementation.

| Rubriques | Constats | Recommandations |
|---|---|---|
| <b>Non-conformités au niveau de cap manuel-camp Leclerc</b> | Non réalisation de l'ensemble des traversées de voies et non enroulement des câbles non conditionnelles tout au long du tronçon. | Veiller à l'enroulement des câbles conformément à la réglementation. |

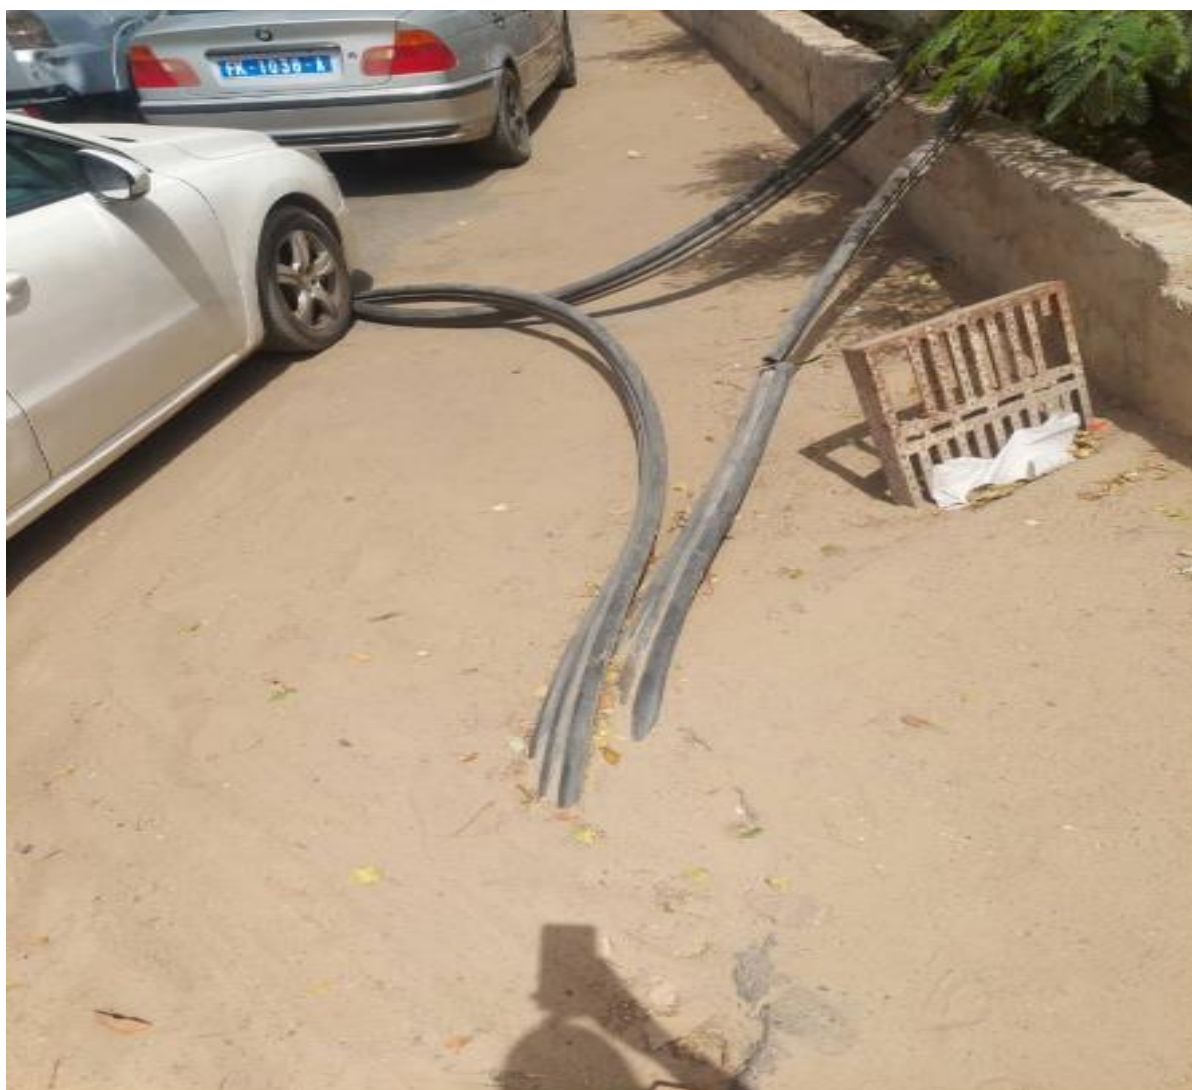
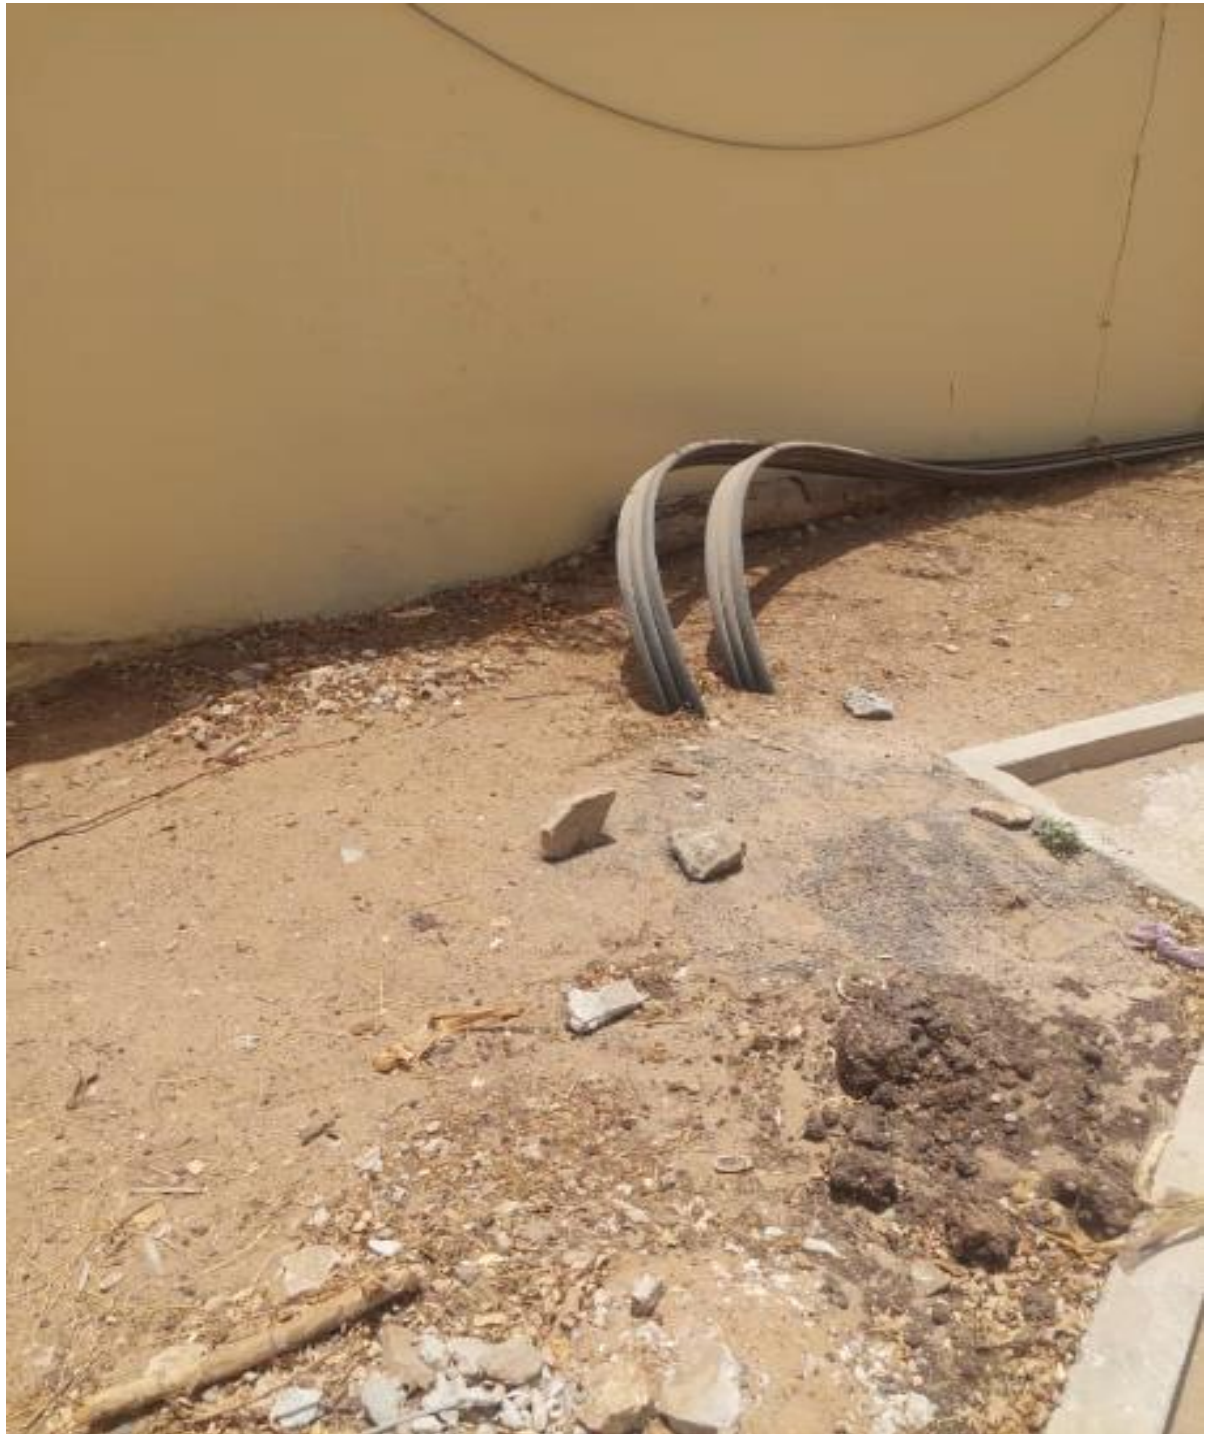
**Constat N°1 :** Nous notons que l'ensemble des traversées de voies ne sont pas réalisées. En plus des attentes câbles sont observées non conditionnelle le long du tronçon. Ces attentes de câble devraient être enroulées pour faciliter le passage des piétons au niveau des trottoirs.

**Image 2 :** Non-réalisation des traversées de voies et présence d'attentes câbles non conventionnelles sur le site du Cap-leclerc-Sangalkam

**Recommandation N°1 :** Nous recommandons à SENUM de veiller à l'enroulement des câbles conformément à la réglementation.

| Rubriques | Constats | Recommandations |
|---|---|---|
| <b>Non-conformités au niveau de camp Leclerc - Sangalkam</b> | Non réalisation de l'ensemble des traversées de voies et non enroulement des câbles non conditionnelles tout au long du tronçon. | Veiller à l'enroulement des câbles conformément à la réglementation. |

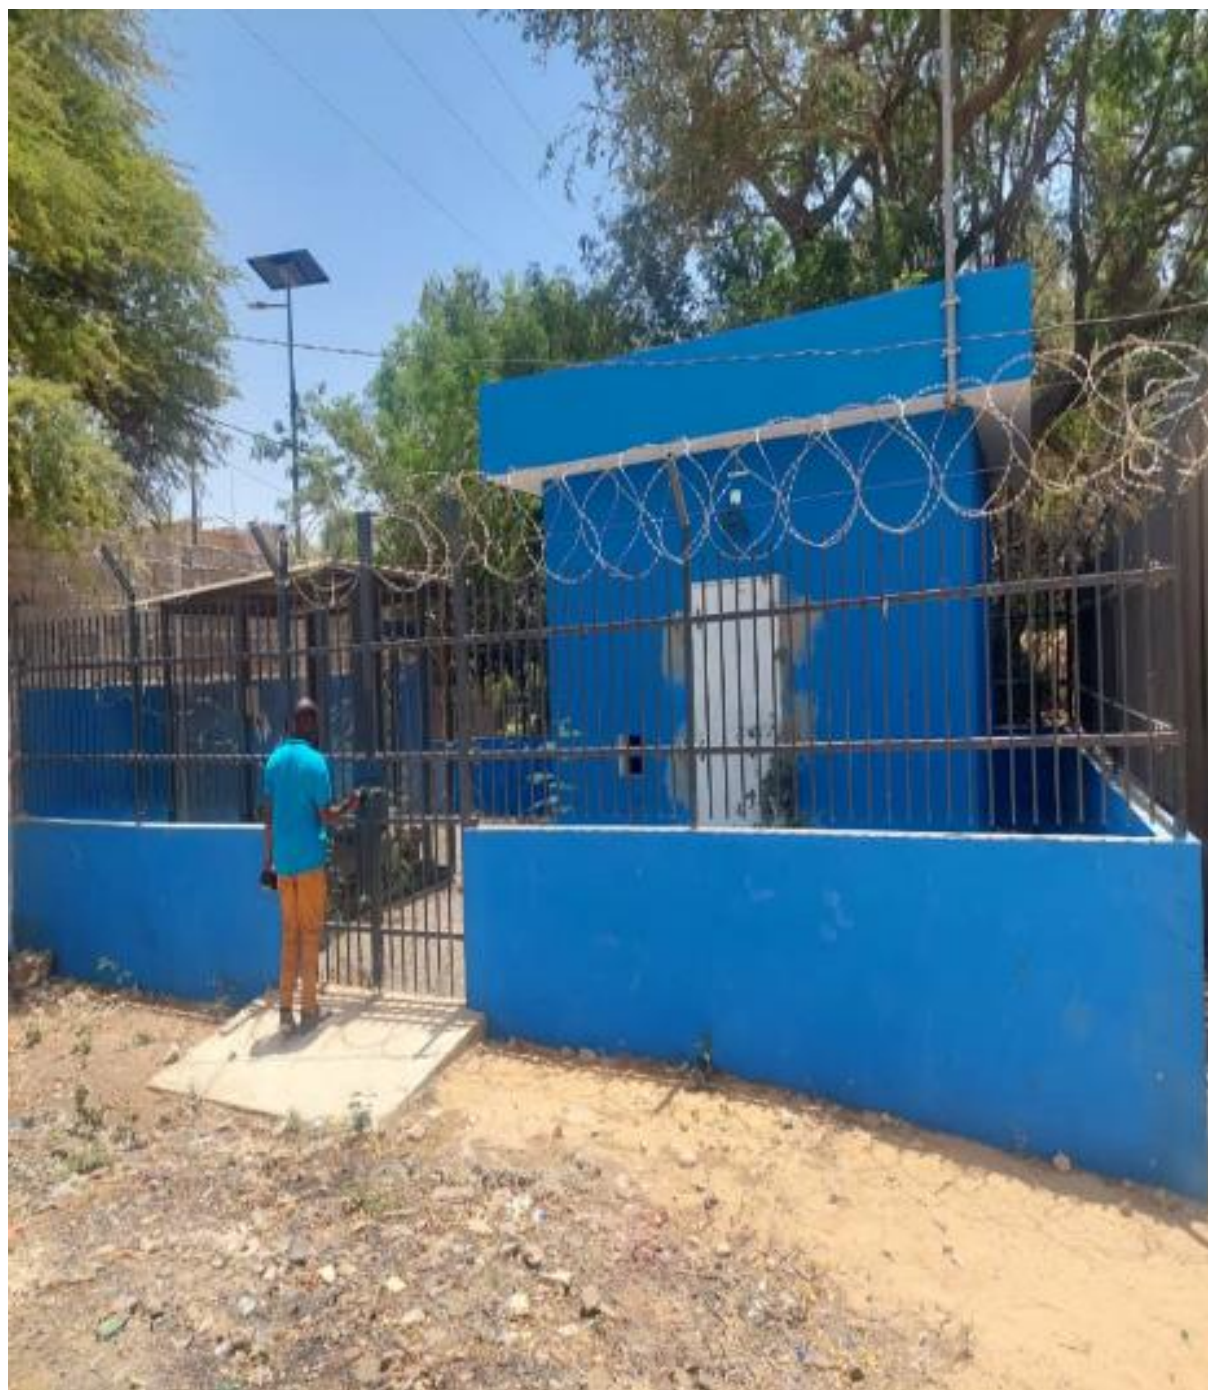
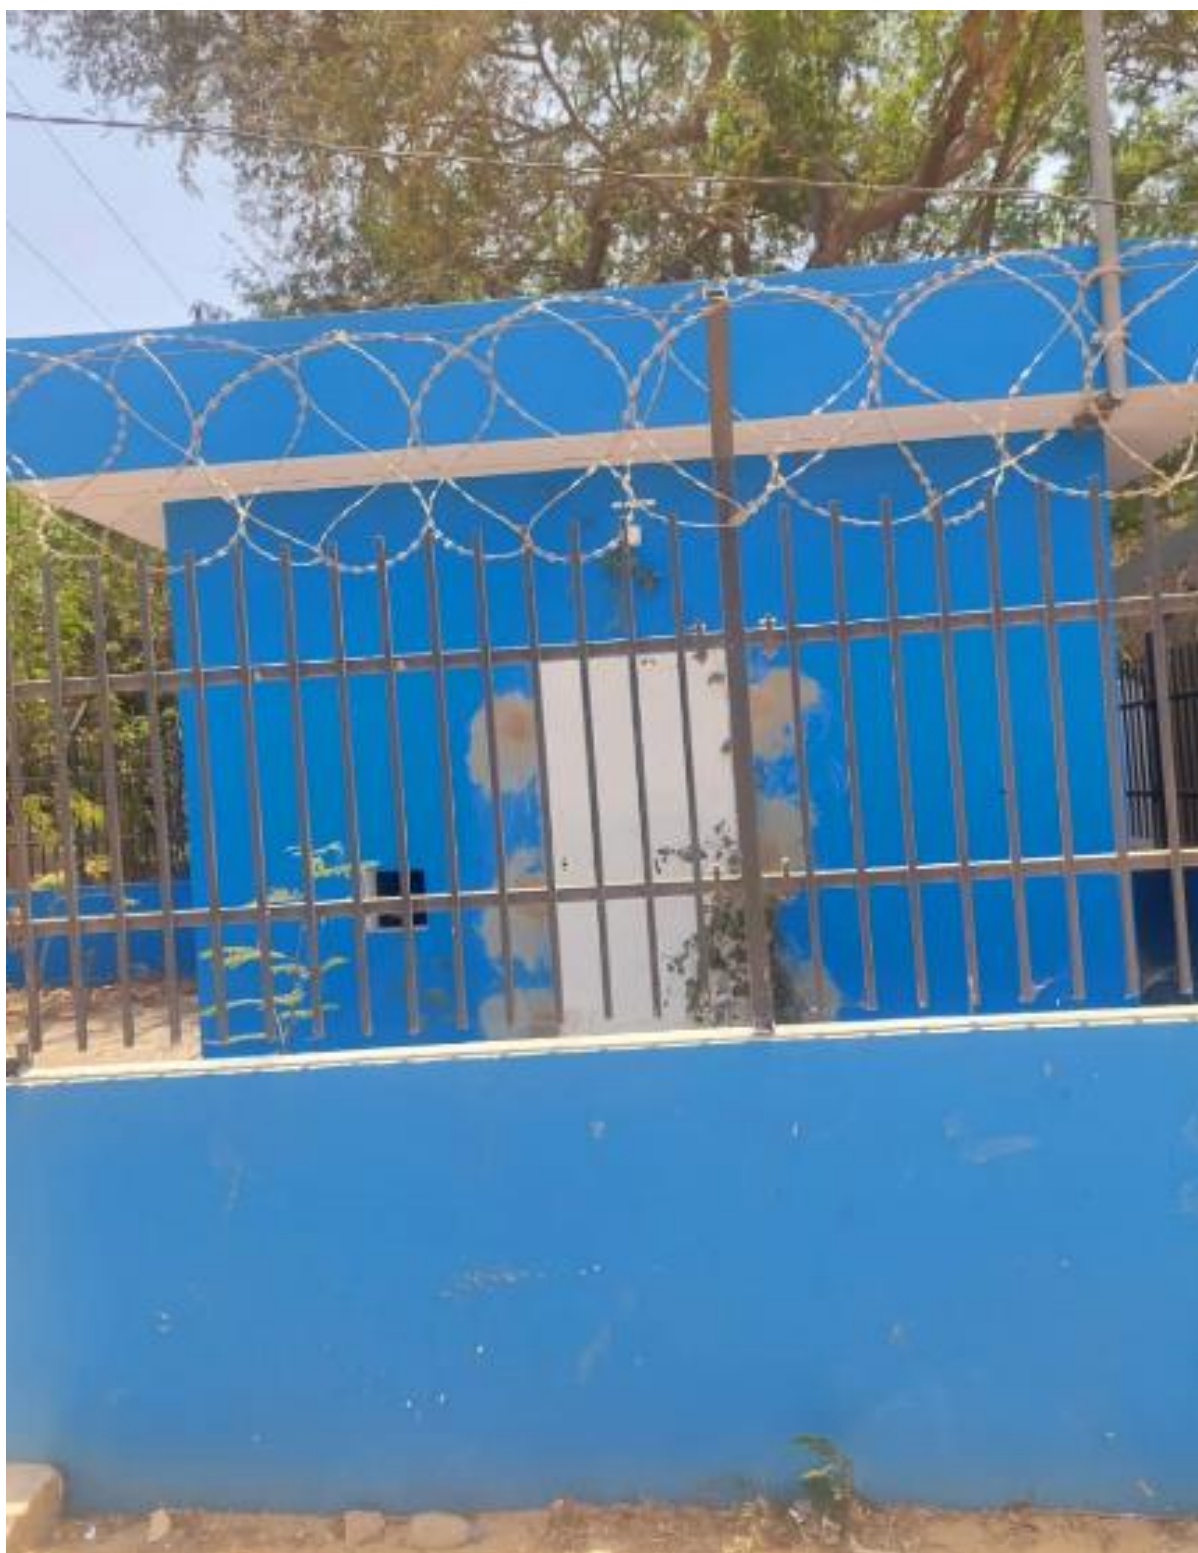
**Constat N°1 : Nous observons l'absence de serrures au niveau de la porte du POP, d'où un risque d'insécurité.**

**Image 3** : Absence de serrures au niveau de la porte du POP sur le site de Sangalkam- Bayakh

**Recommandation N°1** : Nous recommandons à SENUM de veiller à la pose de la serrure et aux travaux de finition du POP.

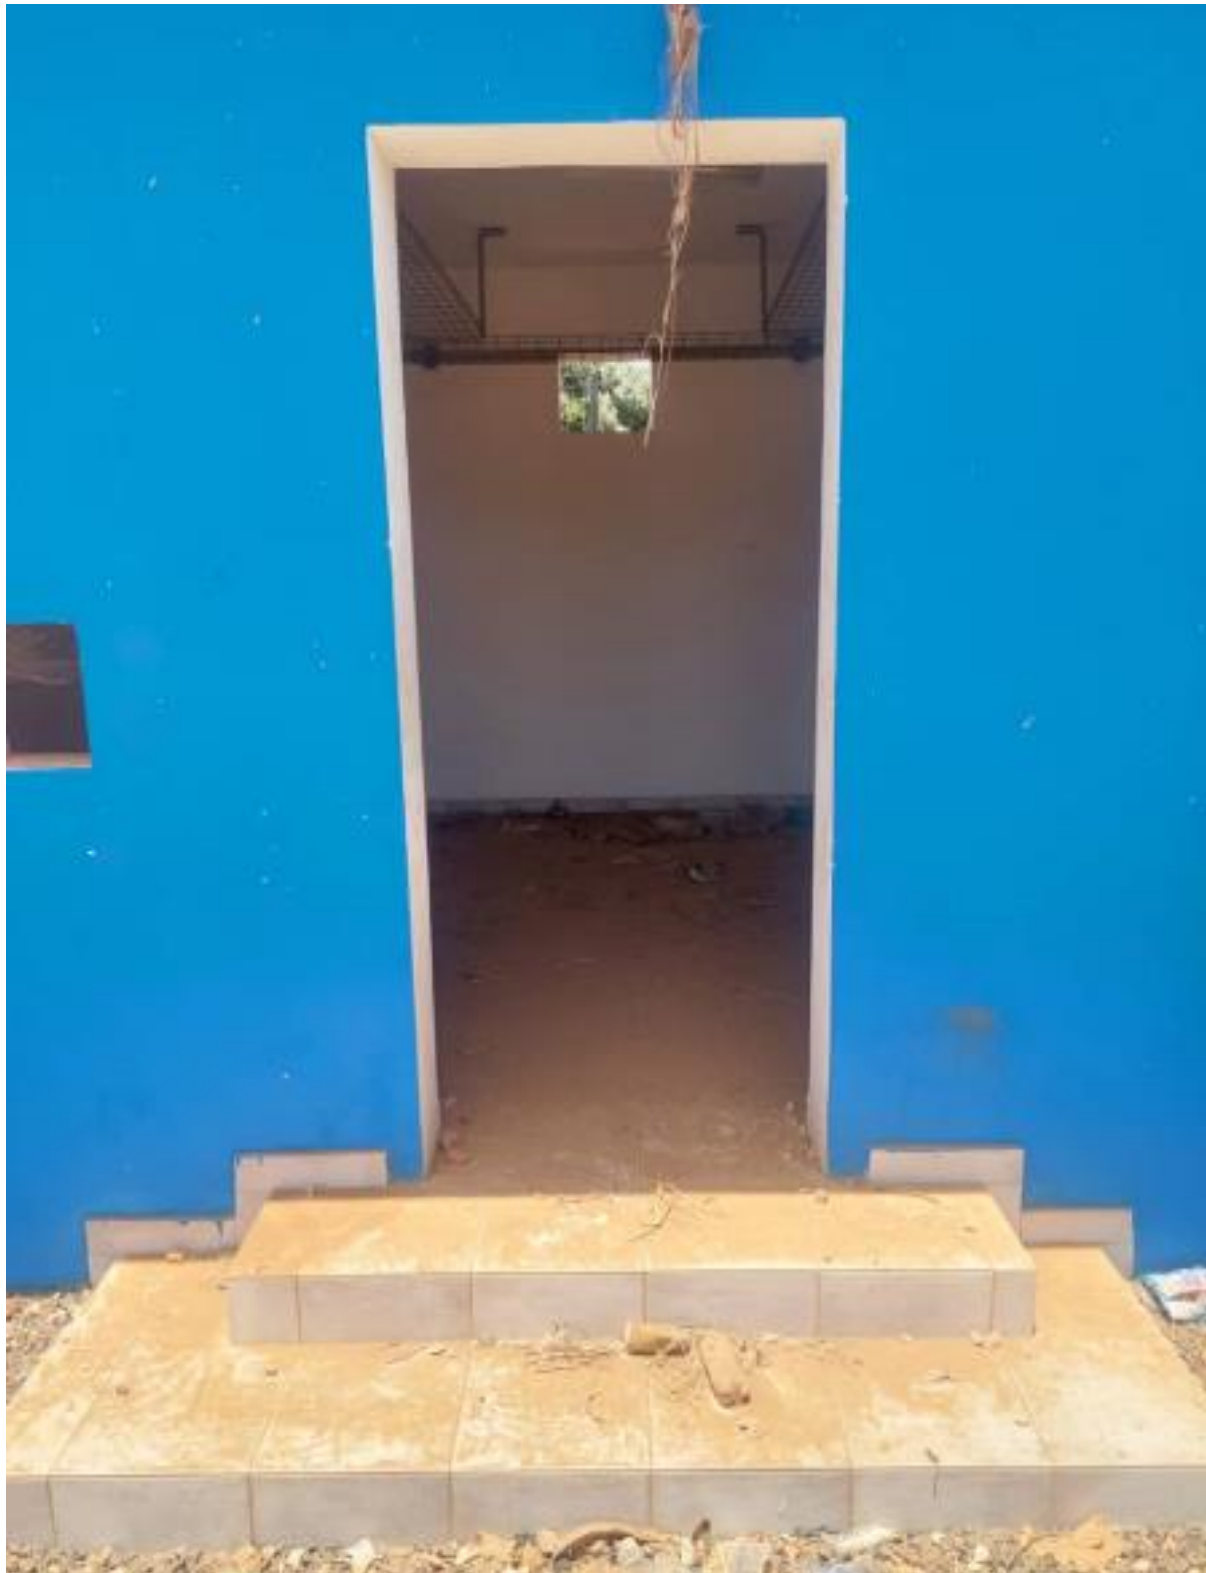
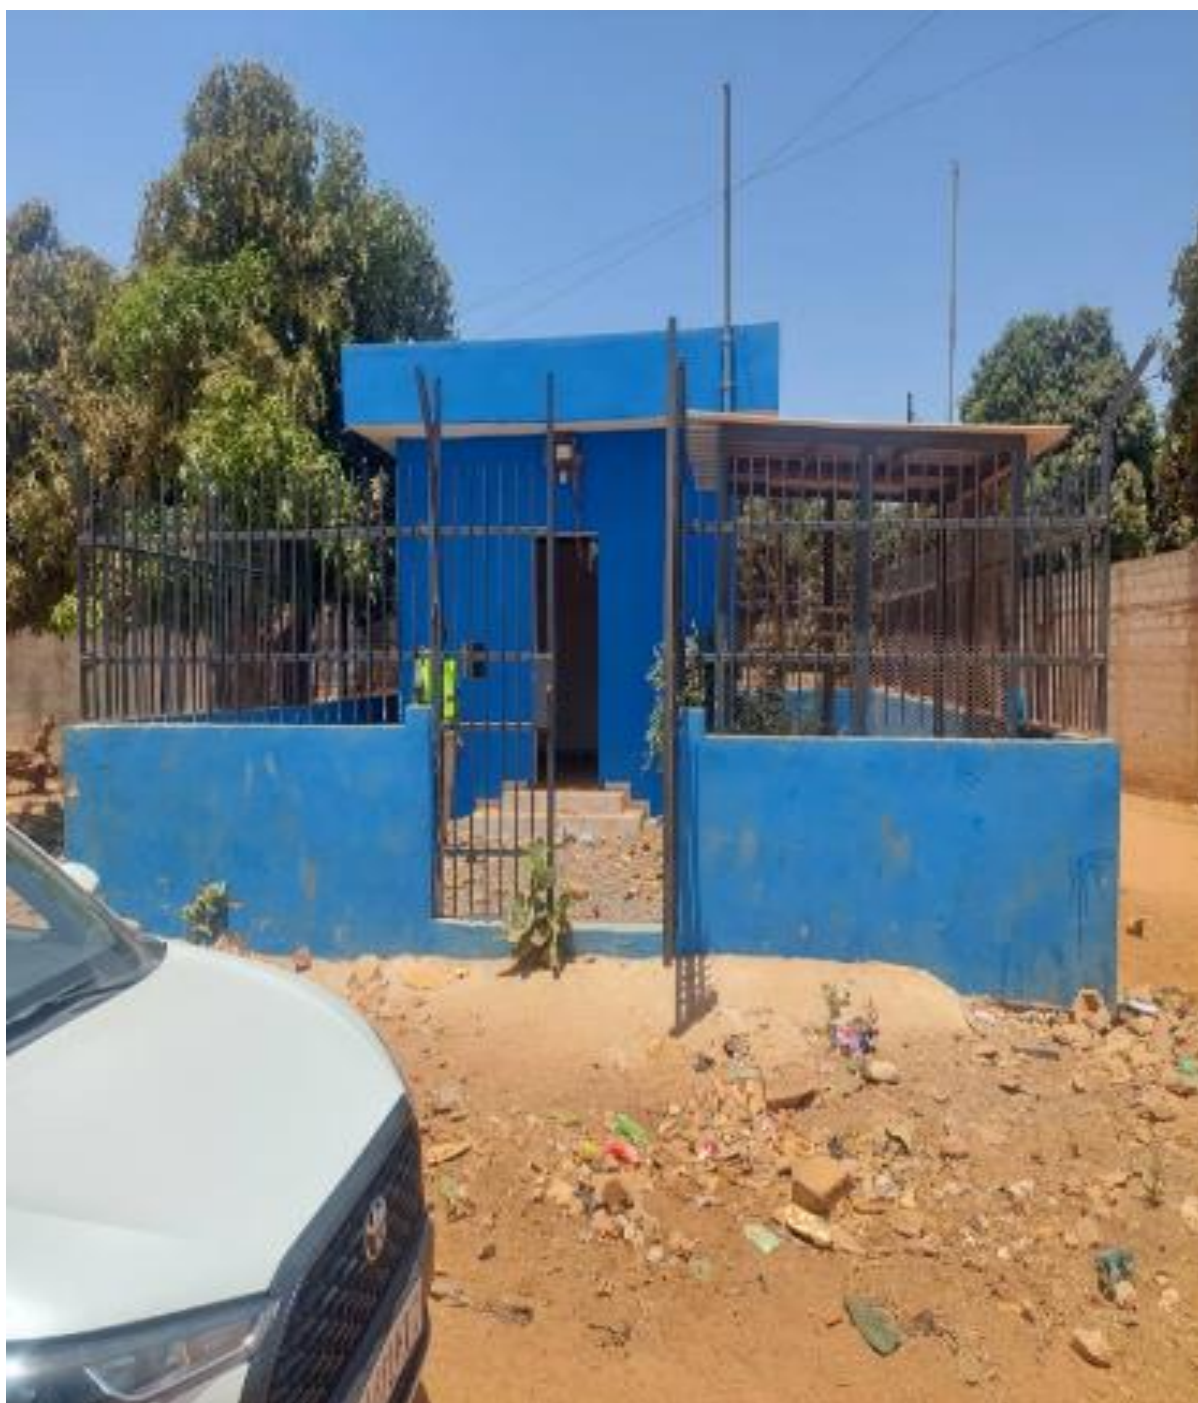
**Image 4** : Non-pose de la porte du POP sur le site de Bayakh -Km 50

**Recommandation N°1** : Nous recommandons à SENUM de veiller à la pose de la porte et aux travaux de finition du POP.

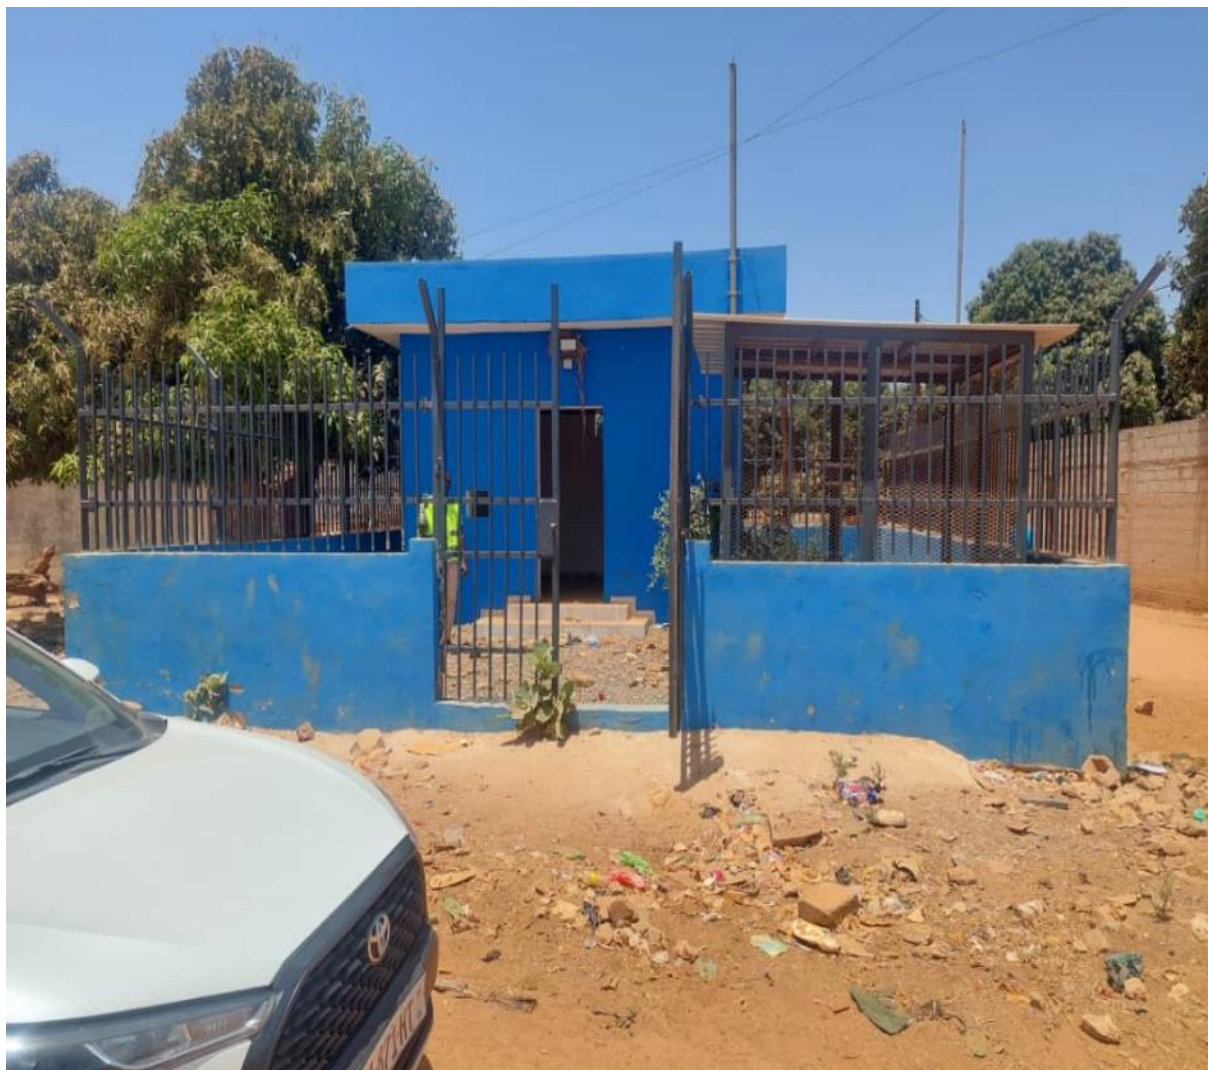
**Constat N°2** : Nous notons que la grille de protection en barbelé n'est pas montée.

**Image 5** : Non-pose de la grille de protection du POP sur le site de Bayakh -Km 50

**Recommandation N°2** : Nous recommandons à SENUM de veiller à la pose de la protection en barbelé.

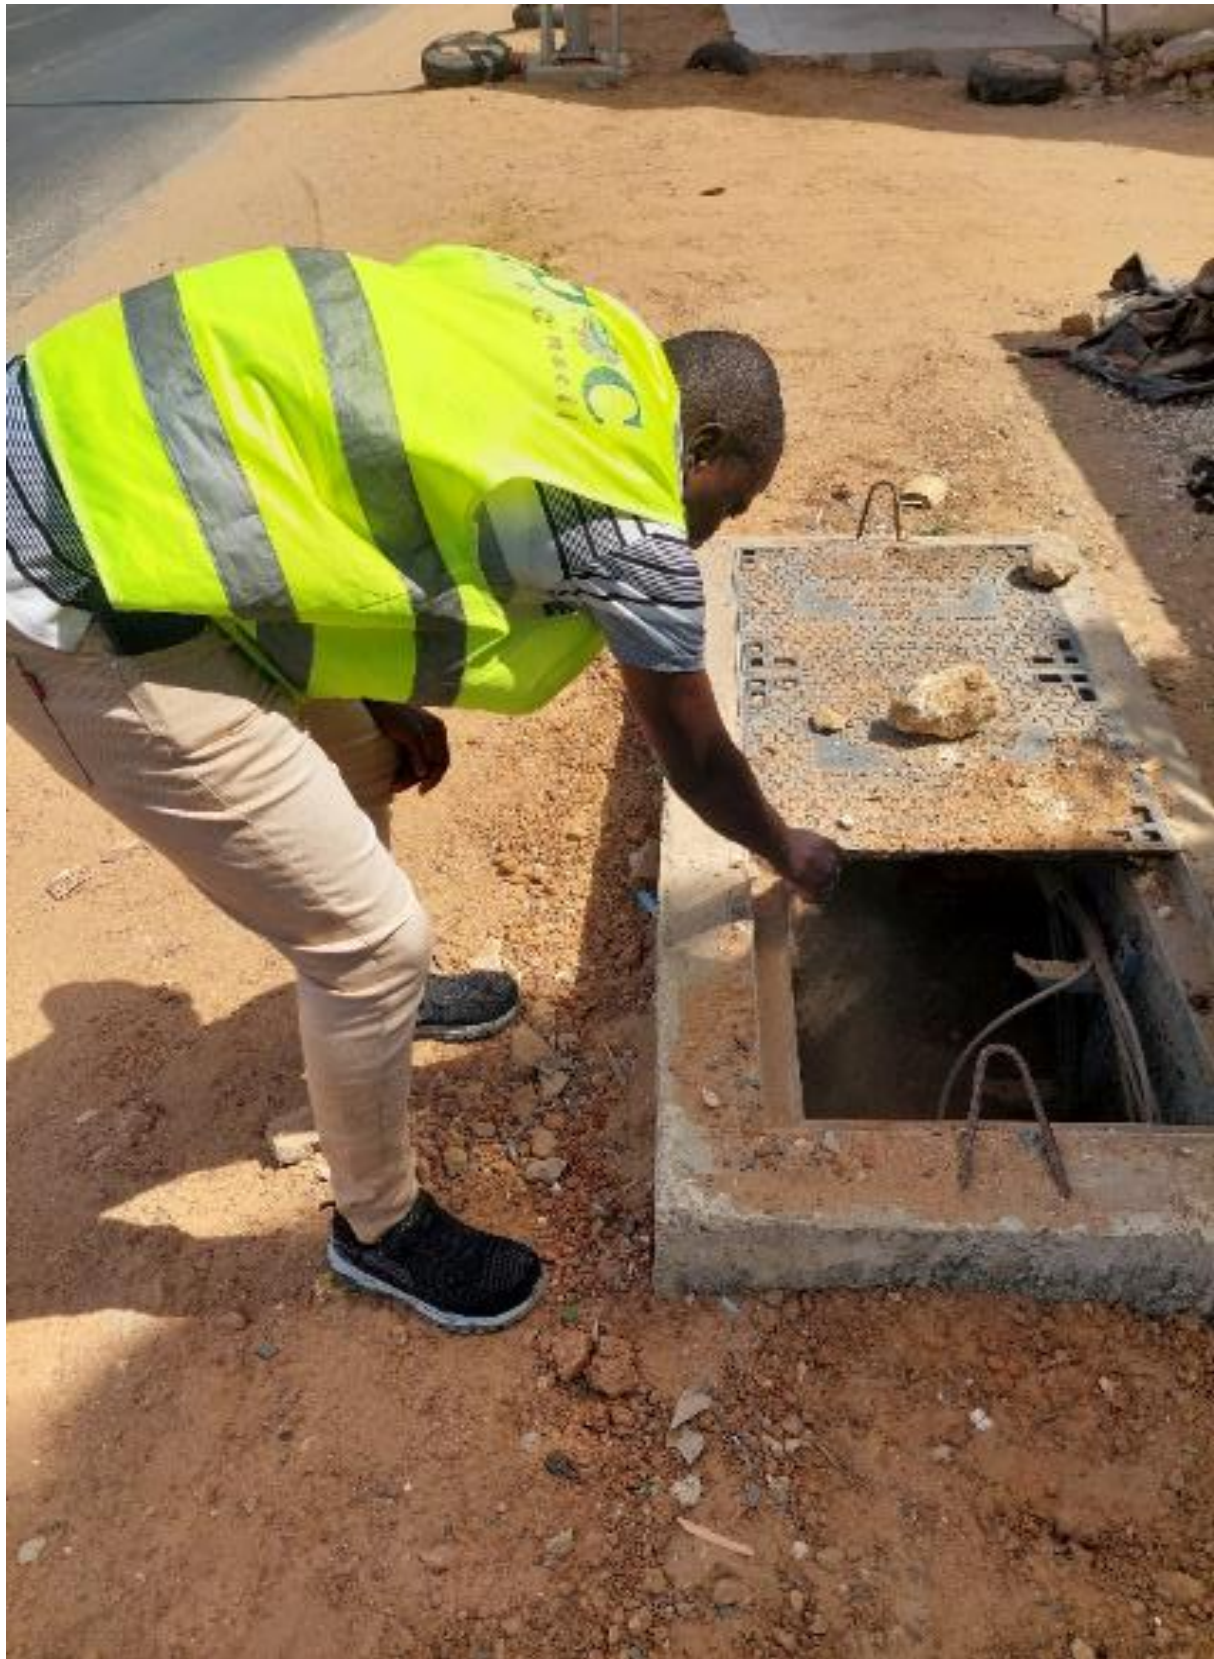
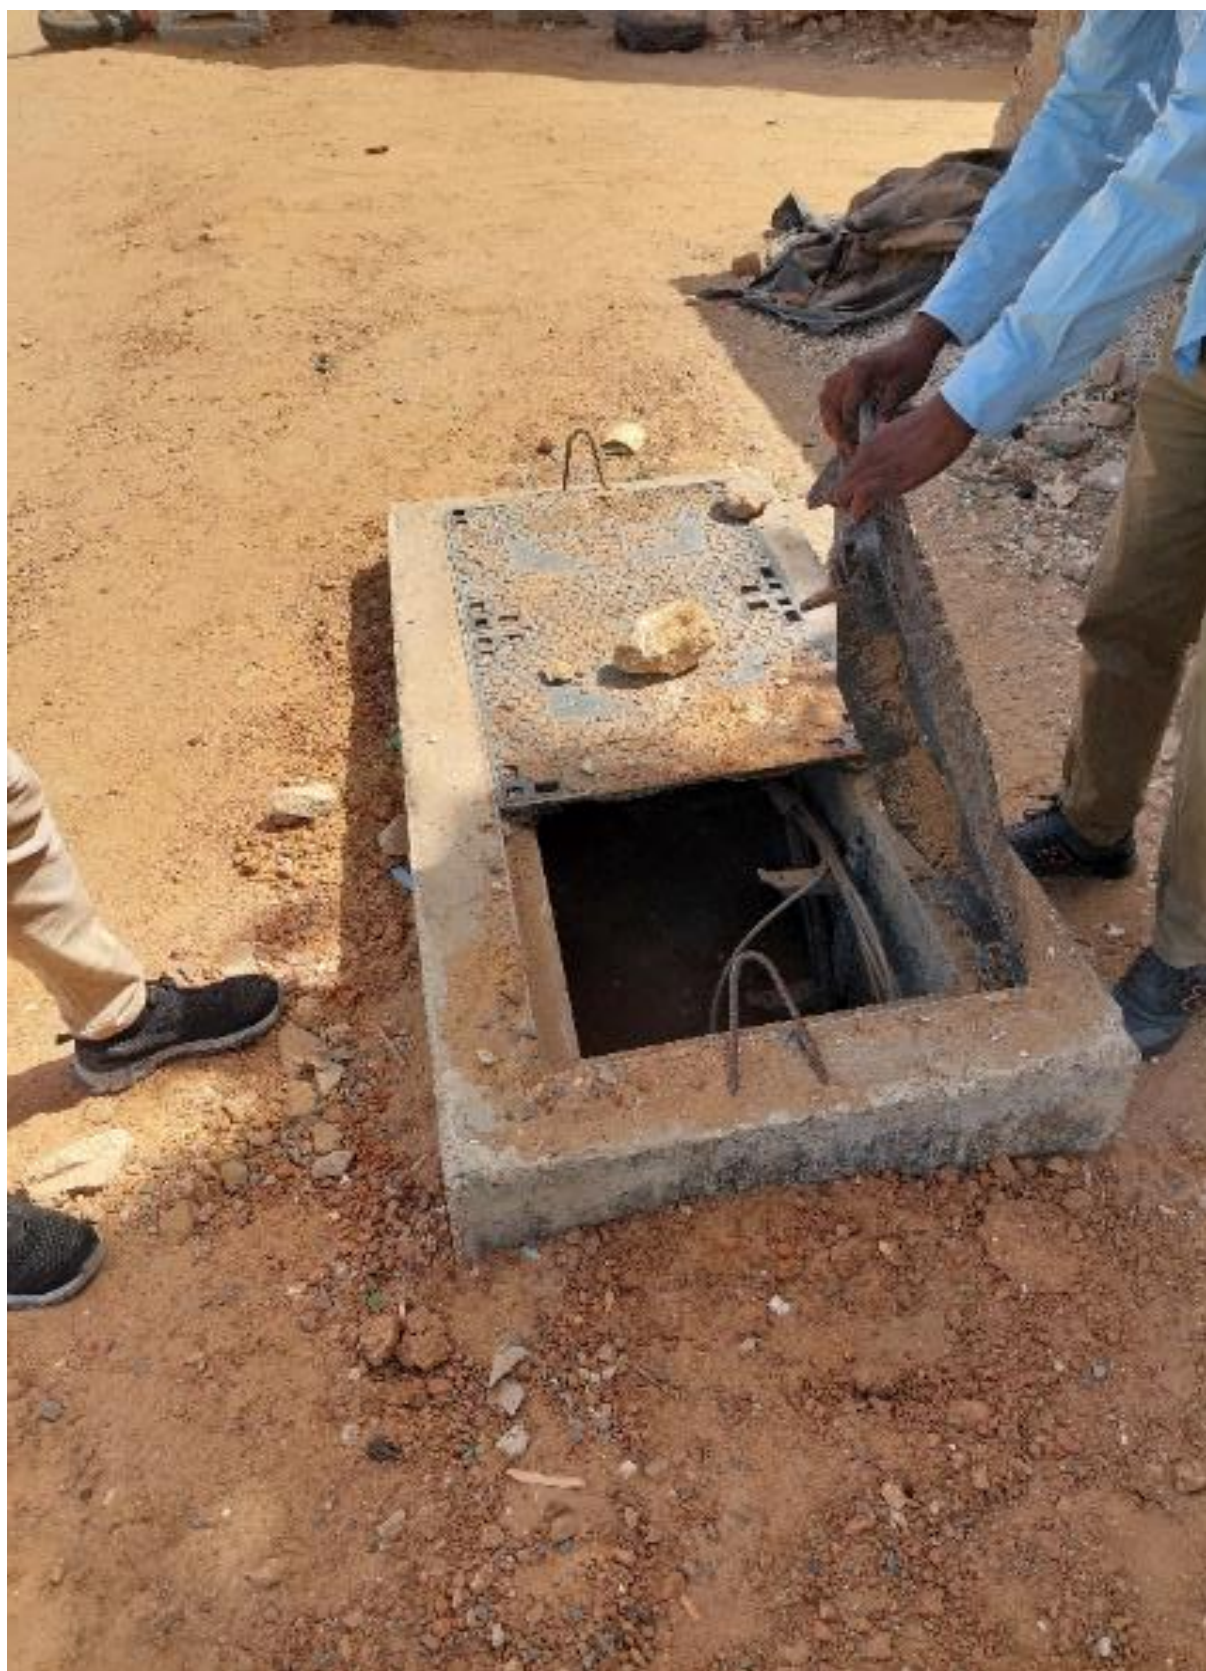
**Constat N°1** : Nous avons procédé à l'ouverture de quatre (04) chambres pour vérifier la présence de la fibre. Nous avons eu d'énormes difficultés en l'absence des clefs. Certaines chambres n'ont pas pu être vérifiées.

**Image 6** : Présentation du site de Bayakh -Mboro

**Commentaires définitifs de l'Auditeur :** L'observation ne porte pas sur l'inachèvement de la section mais sur l'impossibilité de vérifier certaines chambres du fait de l'absence de leurs clés.

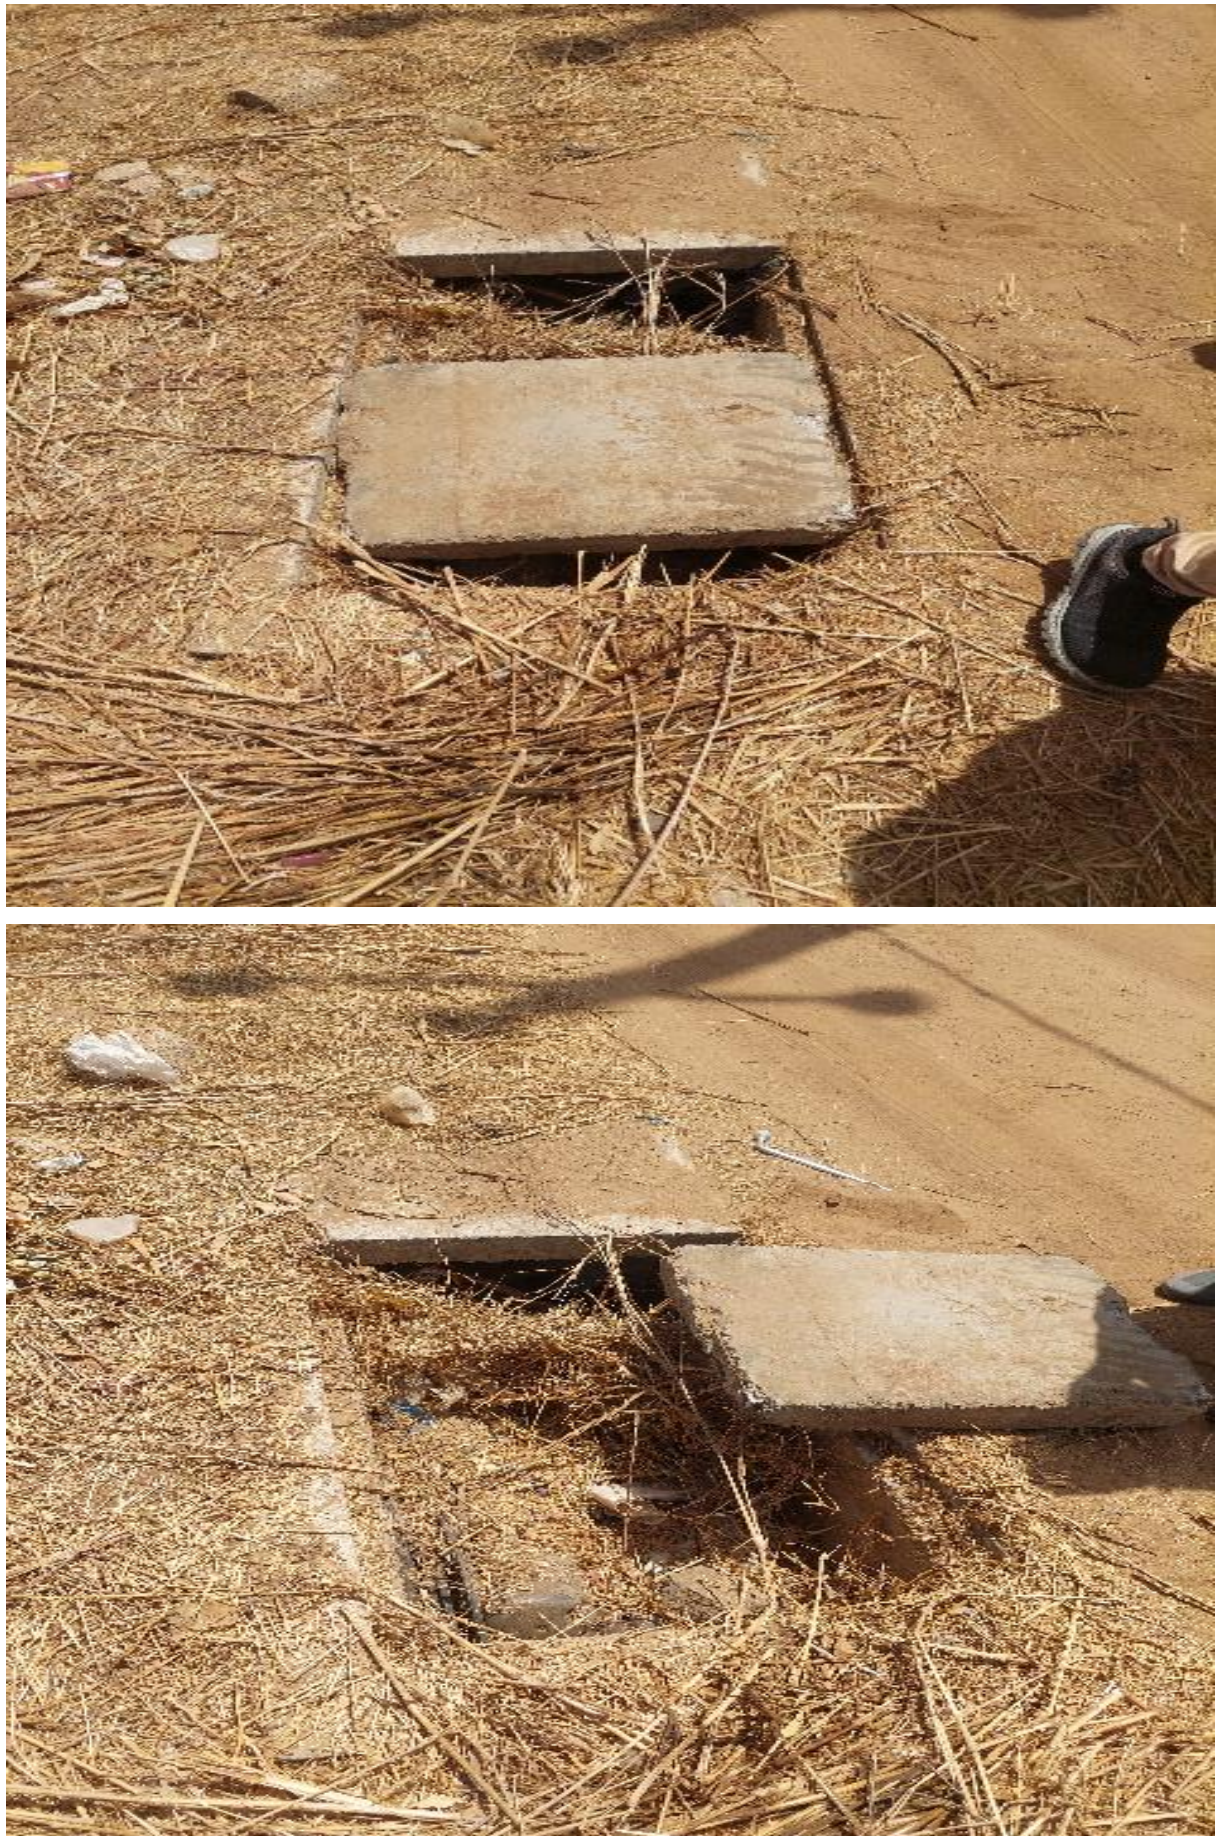
**Image 8** : Réalisation d'une couverture avec une dalle manquante au village de Lam lalane

**Recommandation N°1 :** Nous recommandons à SENUM de veiller à la correction en mettant en place des couvercles lourds en acier conformément aux autres regards.
