**AUDIT TECHNIQUE INDÉPENDANT DES MARCHÉS EXÉCUTÉS  
EN 2021 DANS LE DOMAINE DES INFRASTRUCTURES SCOLAIRES,  
SANITAIRES, BÂTIMENTS ET ÉDIFICES PUBLICS ET HYDRAULIQUES**

**AUTORITÉ CONTRACTANTE : SÉNÉGAL NUMÉRIQUE (SENUM)**

**PROJET : PROJET D'APPUI STRUCTUREL À LA STRATÉGIE  
D'AMÉNAGEMENT NUMÉRIQUE DU TERRITOIRE (PASSANT)**

**Rapport définitif**

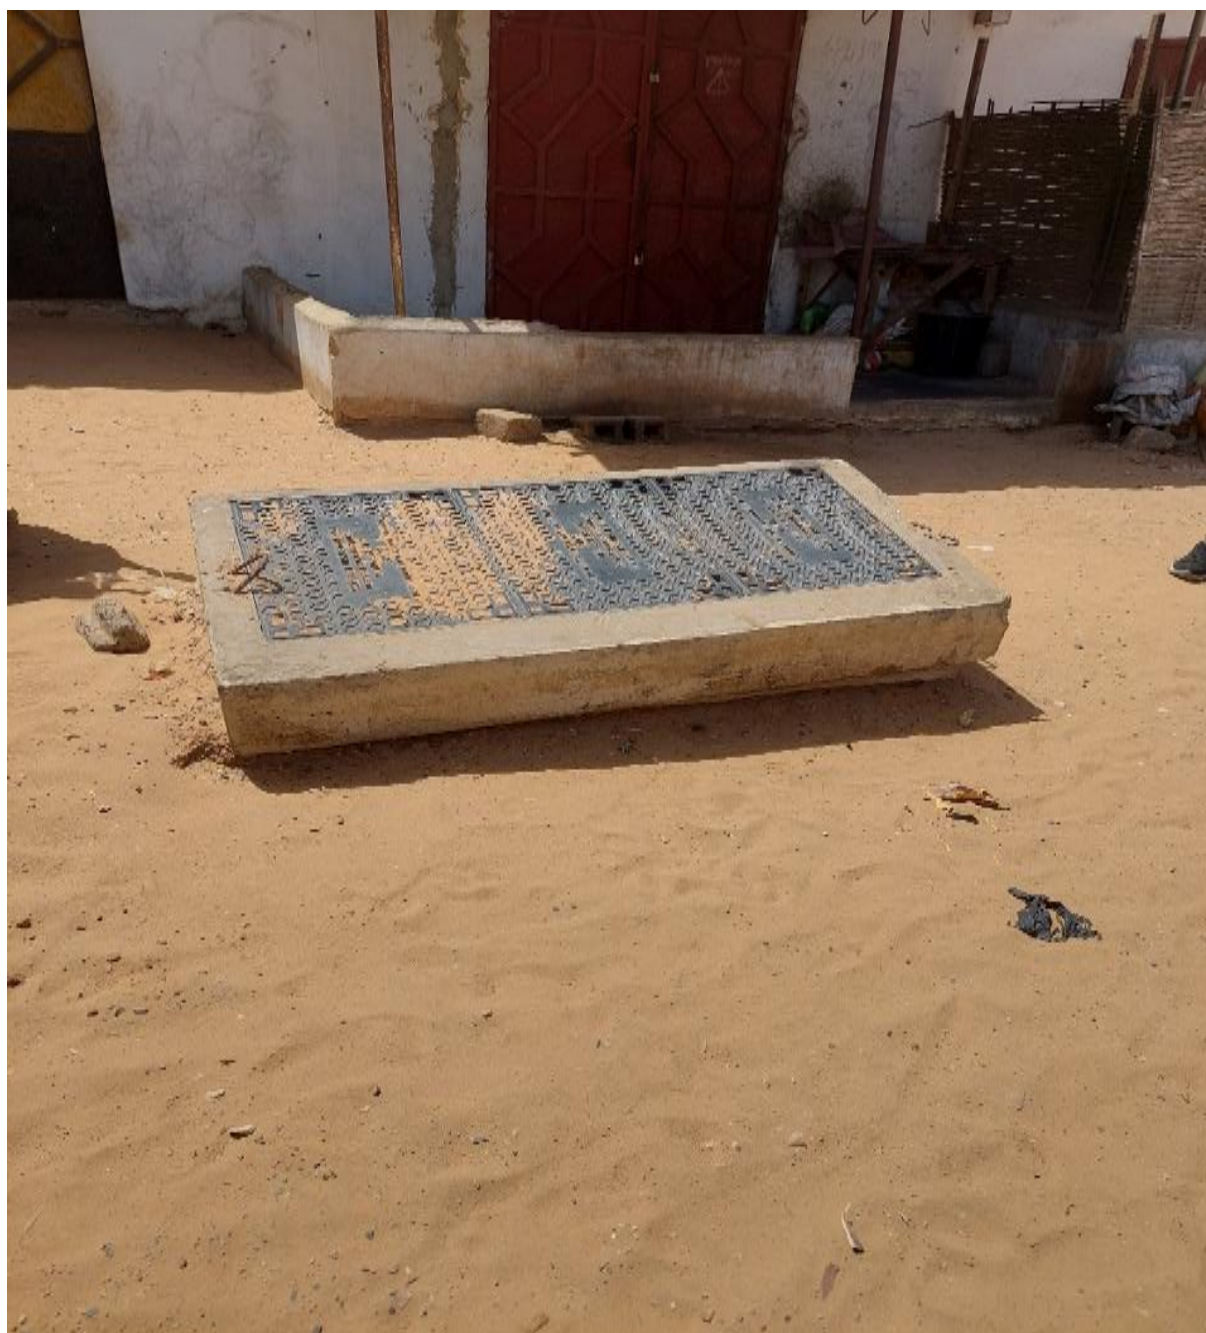
**Image 9 :** Réalisation de certaines chambres non horizontales sur le site de Tivaoune-Thiès

**Recommandation N°2 :** Nous recommandons à SENUM de veiller à la réalisation des chambres conformément aux règles de l'art.
