**AUDIT TECHNIQUE INDÉPENDANT DES MARCHÉS EXÉCUTÉS  
EN 2021 DANS LE DOMAINE DES INFRASTRUCTURES SCOLAIRES,  
SANITAIRES, BÂTIMENTS ET ÉDIFICES PUBLICS ET HYDRAULIQUES**

**AUTORITÉ CONTRACTANTE : SOCIÉTÉ NATIONALE DES EAUX DU SENEGAL  
(SONES)**

**PROJET 18 : TRAVAUX DE CONSTRUCTION D'UNE PRISE D'EAU A BANGO ET  
D'UNE NOUVELLE STATION DE TRAITEMENT DE 12 000 m<sup>3</sup> / J À SAINT LOUIS  
(KHOR) Y COMPRIS LA FOURNITURE ET POSE D'UNE CONDUITE DE  
DISTRIBUTION PRINCIPALE DN 500 SUR 10,5 Km ET DN 250 SUR 1,3 Km : LOT 1**

### **Rapport définitif**

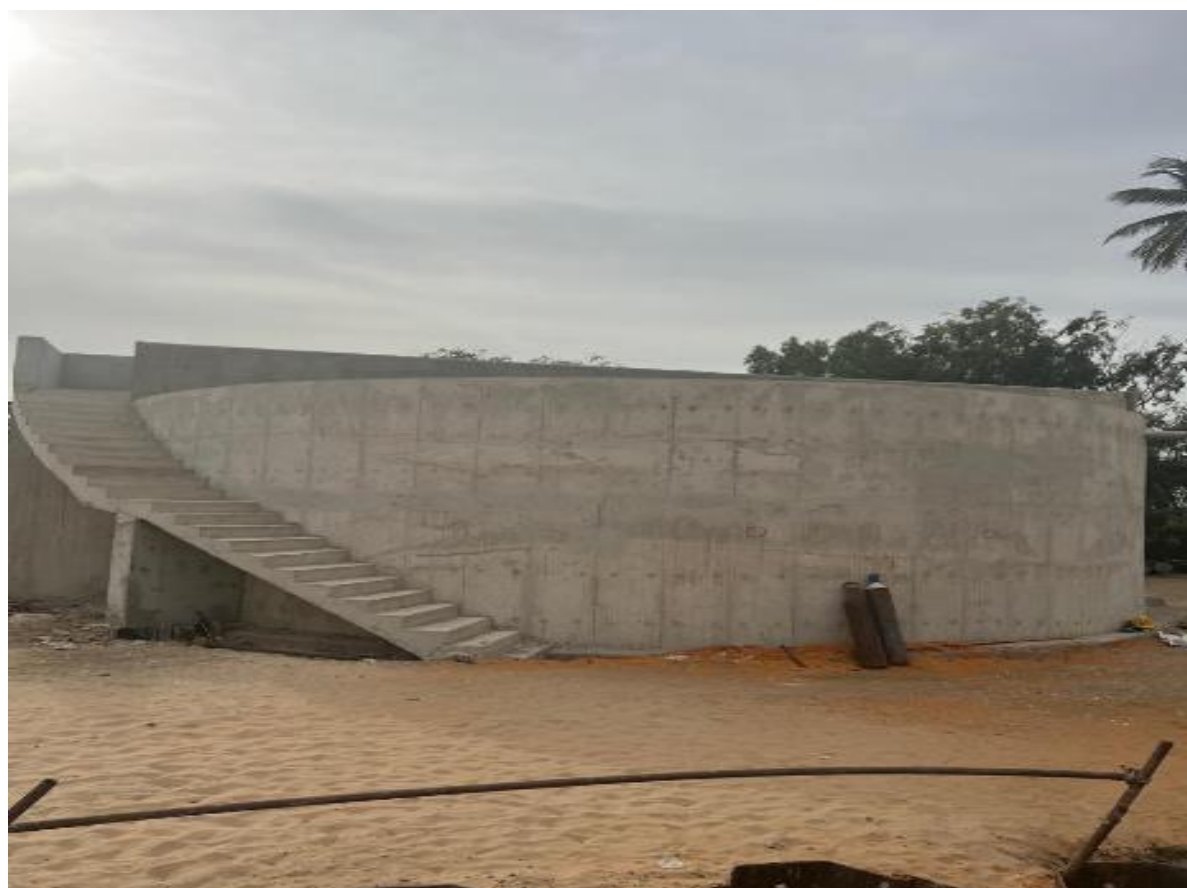
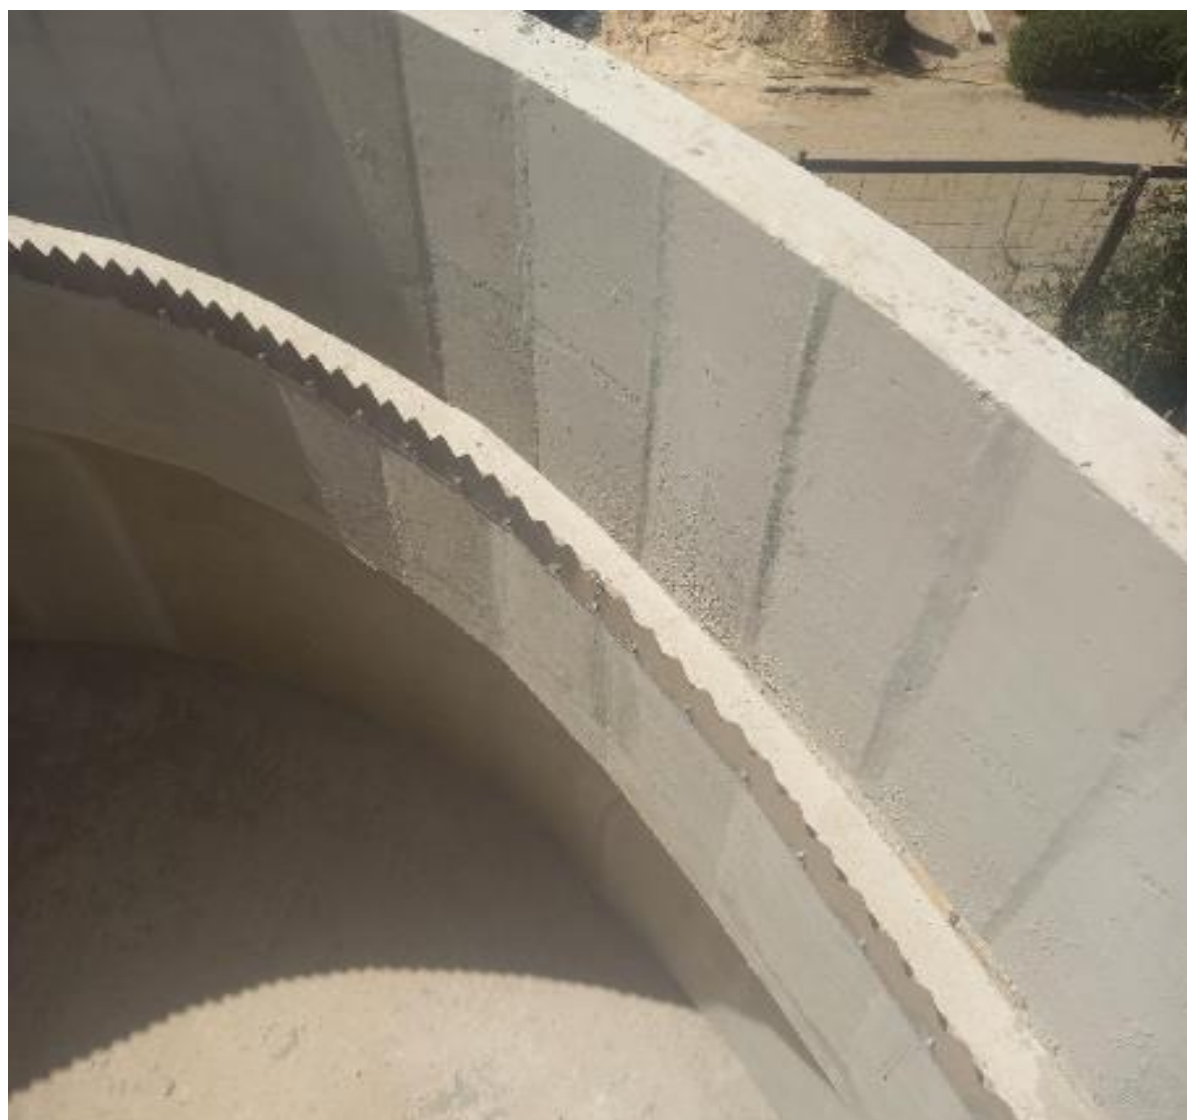
**Image 1 :** Non-pose des équipements de la prise d'eau à Bango

**Constat N°1 :** Les travaux de gros œuvre de l'épaisseur ont été réalisés. Par contre, la mise en place des équipements est en attente.

**Recommandation N°1** : Nous recommandons à la SONES de veiller à la pose des équipements conformément aux fiches techniques transmises.

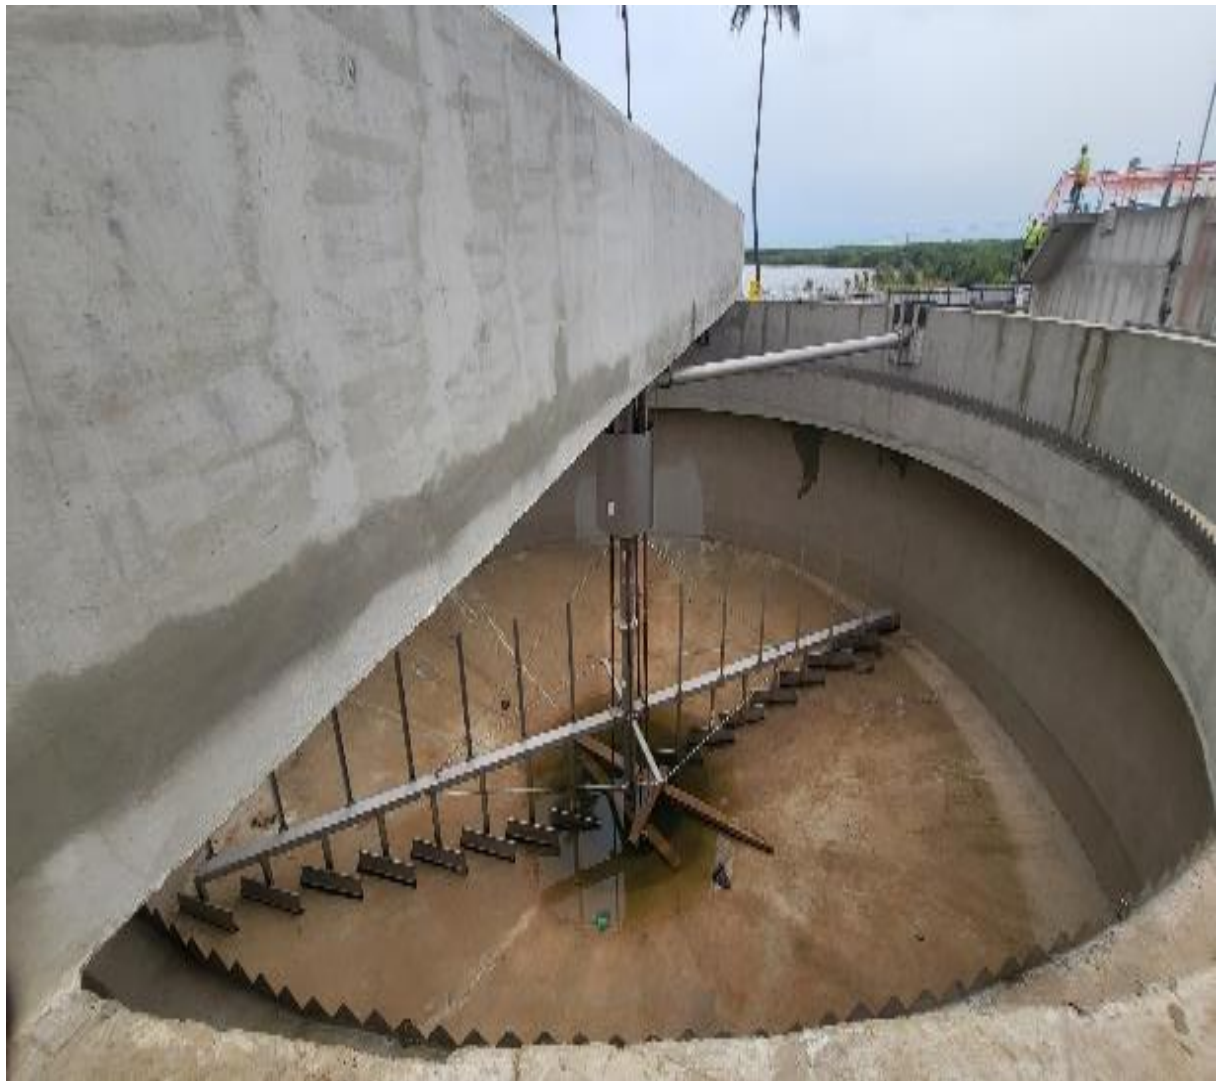
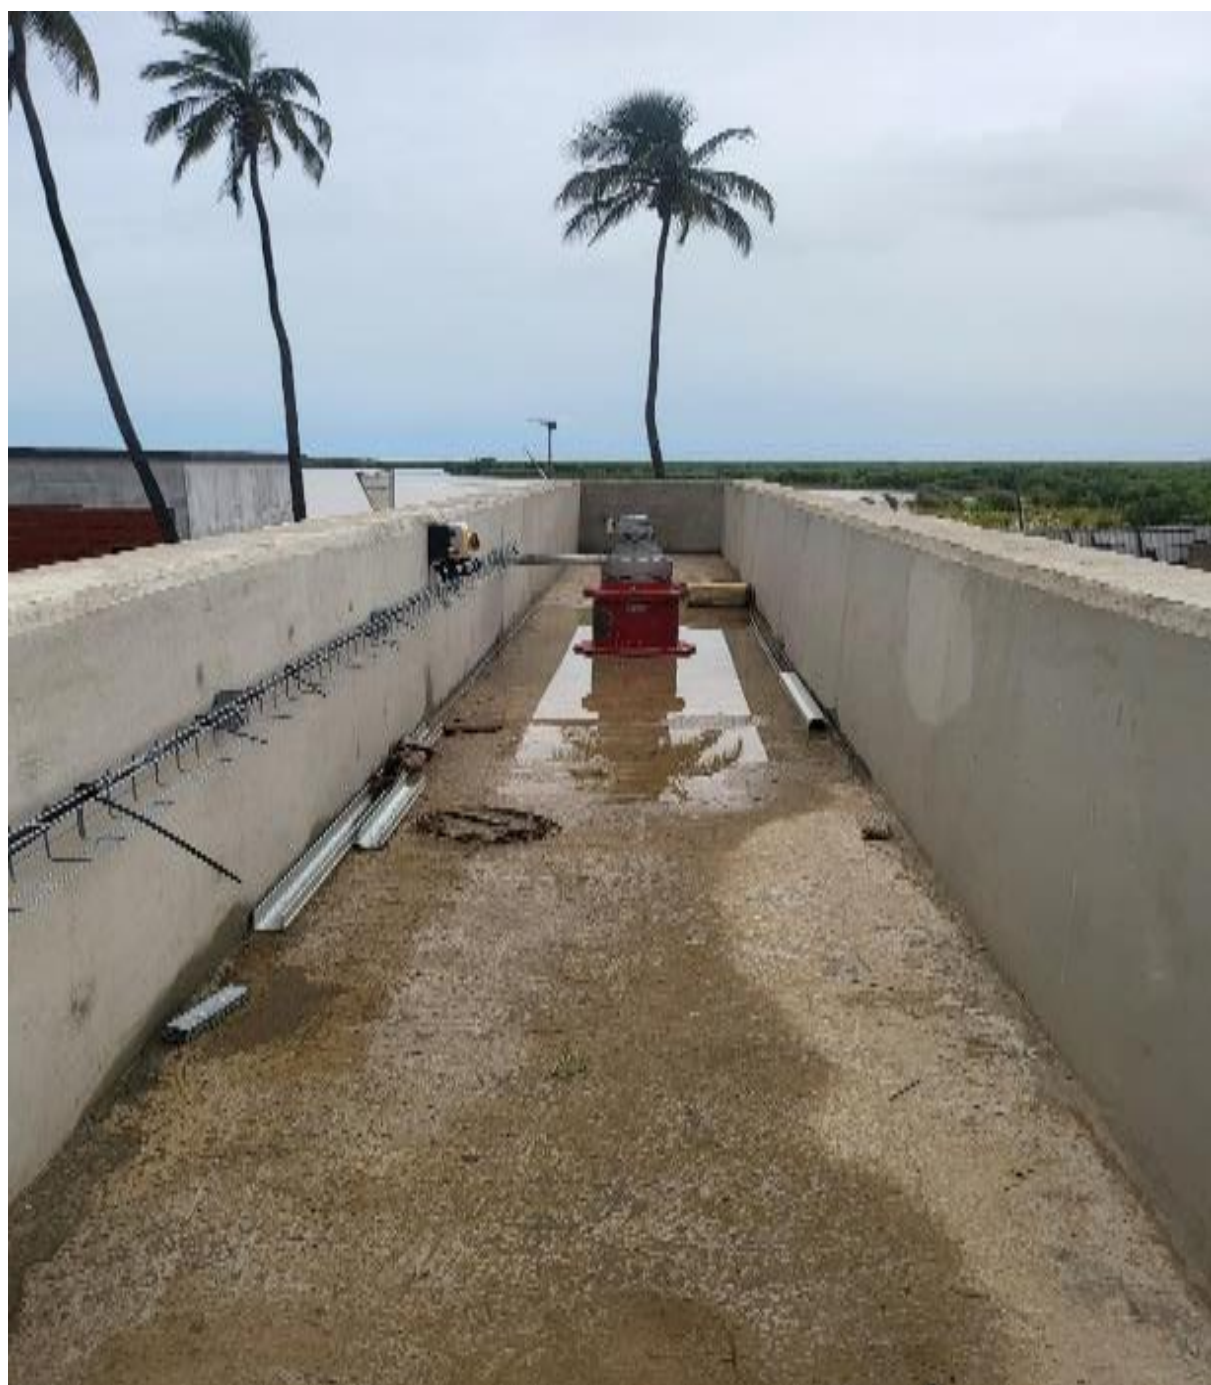
**Observations de la SONES** : *Les équipements ont été posés conformément aux fiches techniques proposées par le groupement d'entreprises et approuvées par toutes les parties prenantes du projet : SONES/SENEAU et mission de contrôle TPF-CMAO.*

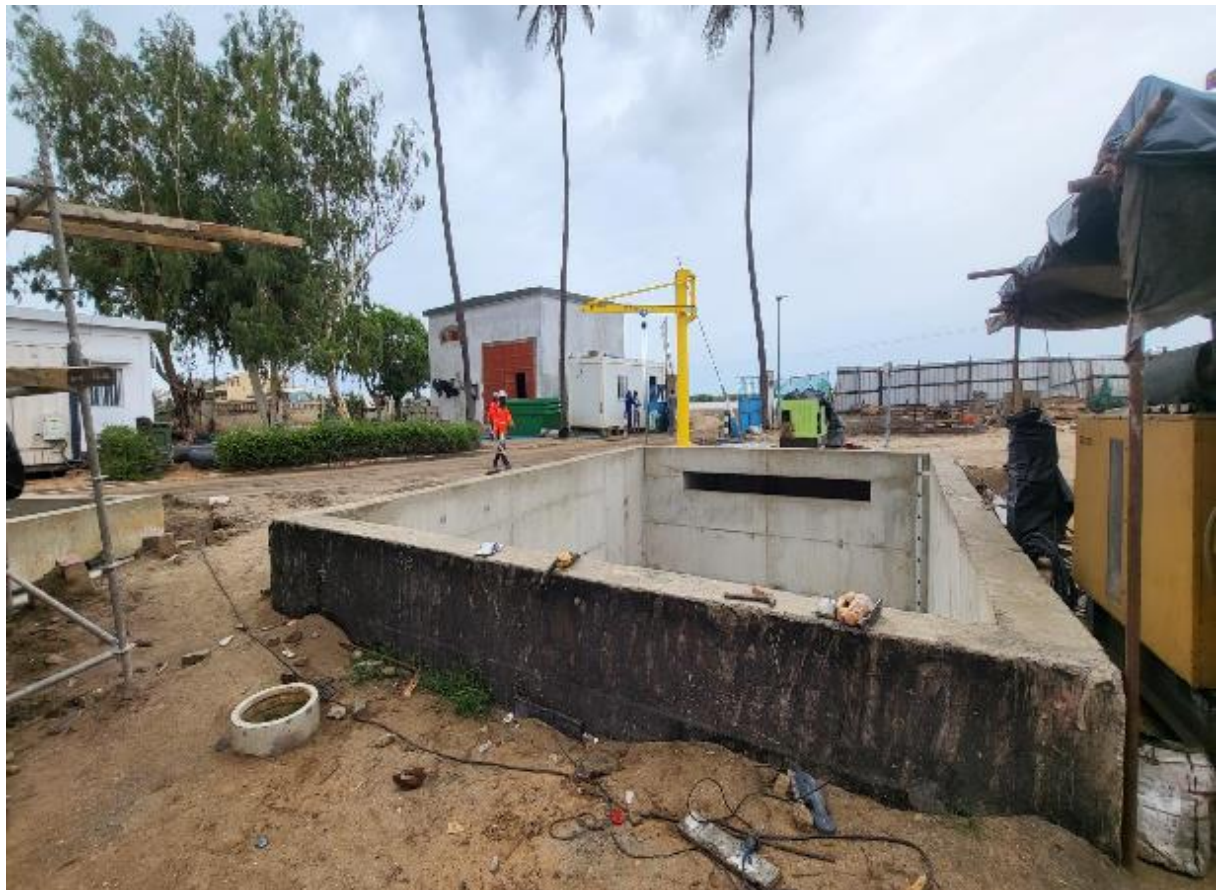
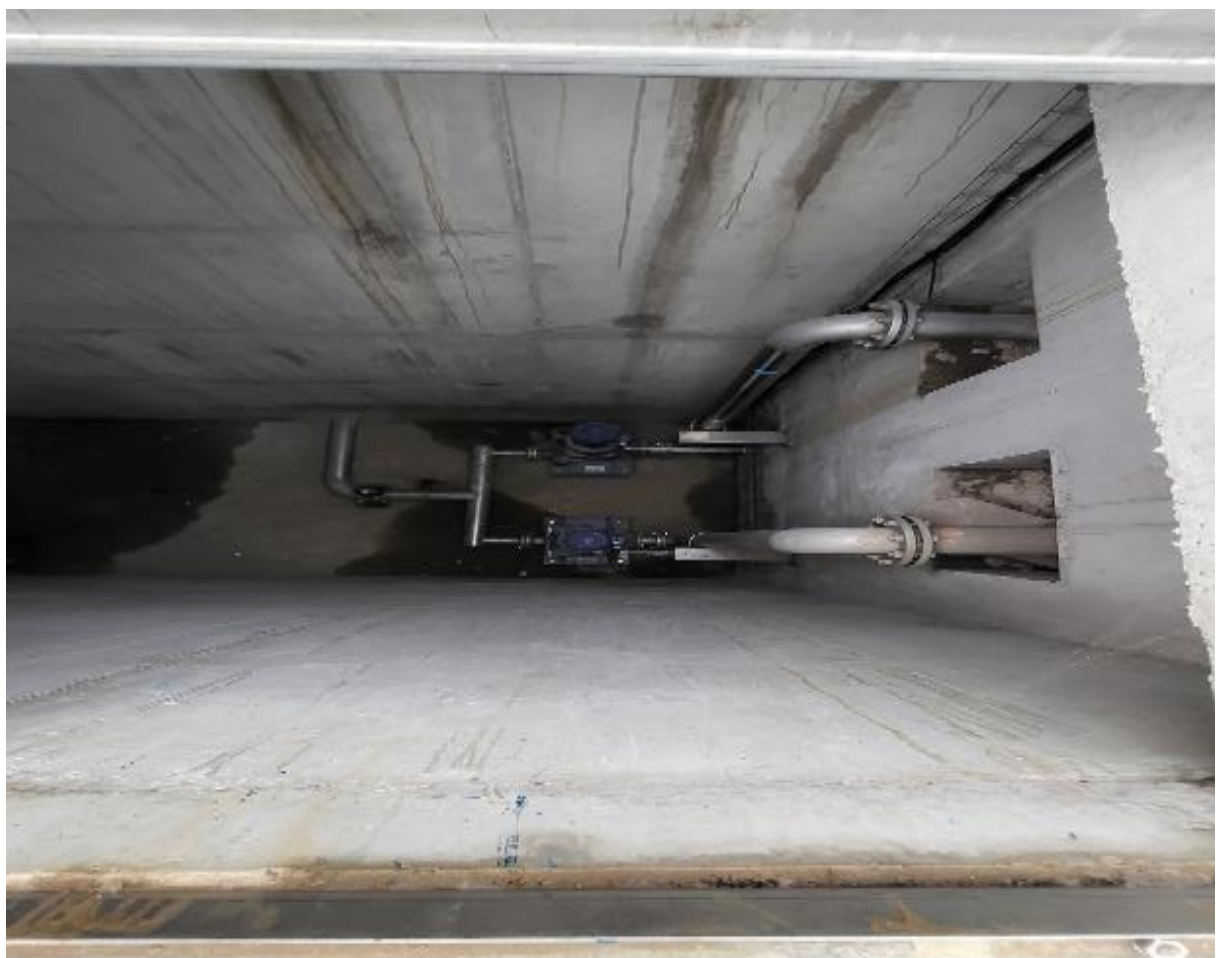
**Observations de la SONES** : *Les équipements ont été posés conformément aux fiches techniques des pompes submersibles approuvées par la mission de contrôle /SONES (marque ksb).*

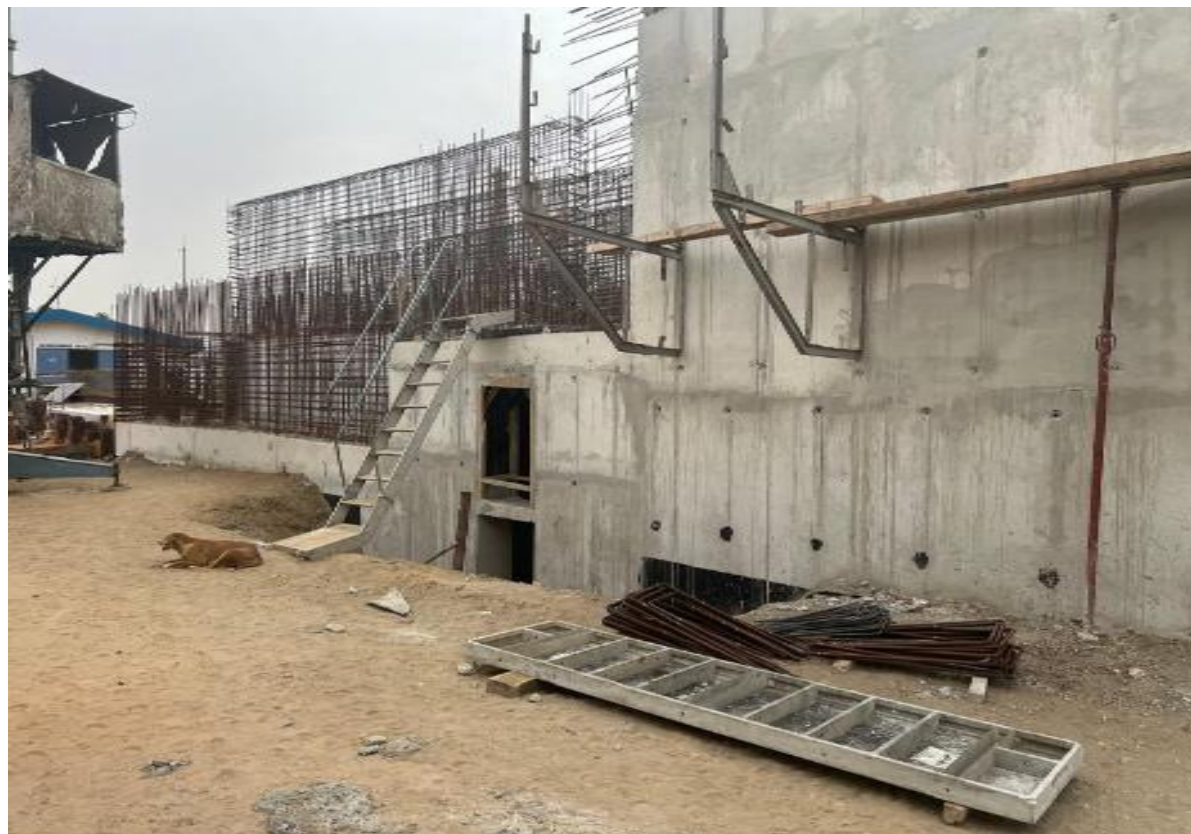
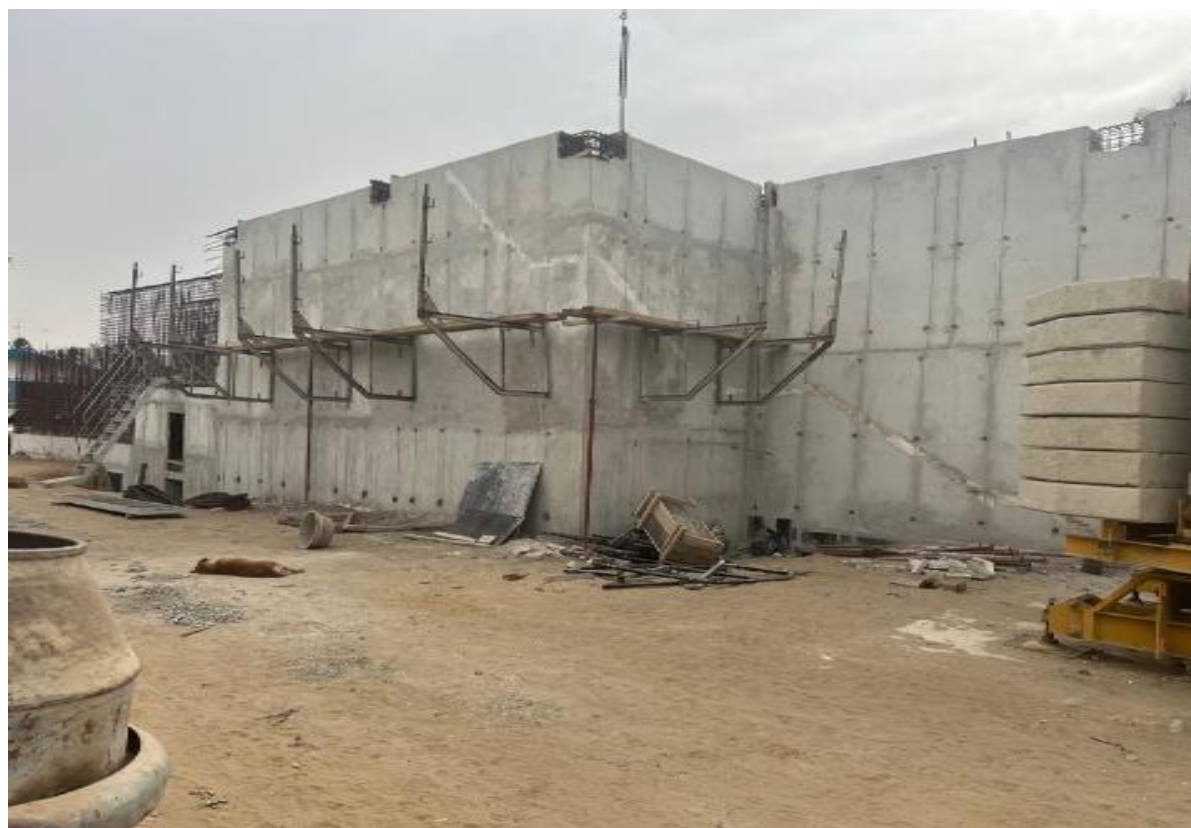
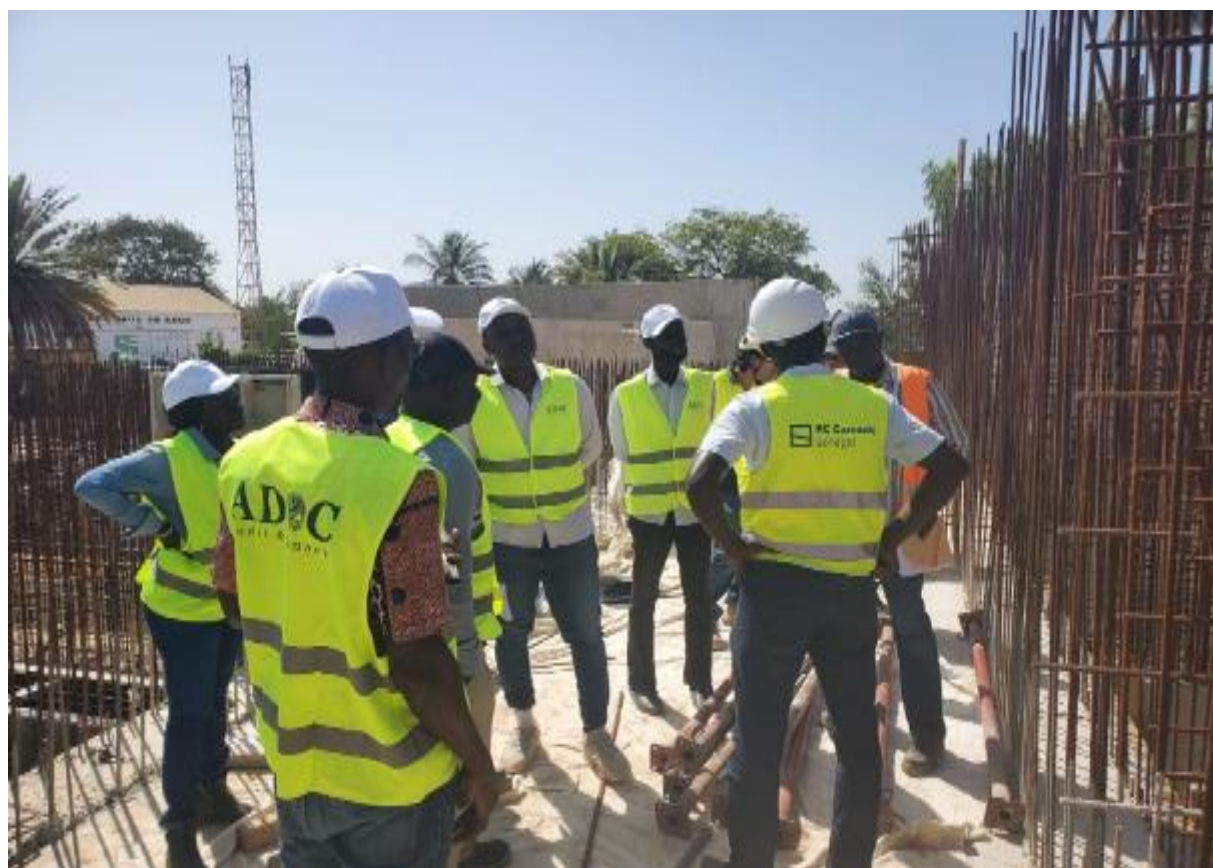
Image 3 : Non-finalisation des travaux du module de traitement de la prise d'eau à Bango

Constat N°3 : Les travaux du module de traitement de gros ouvrages sont en cours.

**Recommandation N°3 :** Nous recommandons à la SONES de veiller à l'achèvement des travaux dans les délais contractuels.

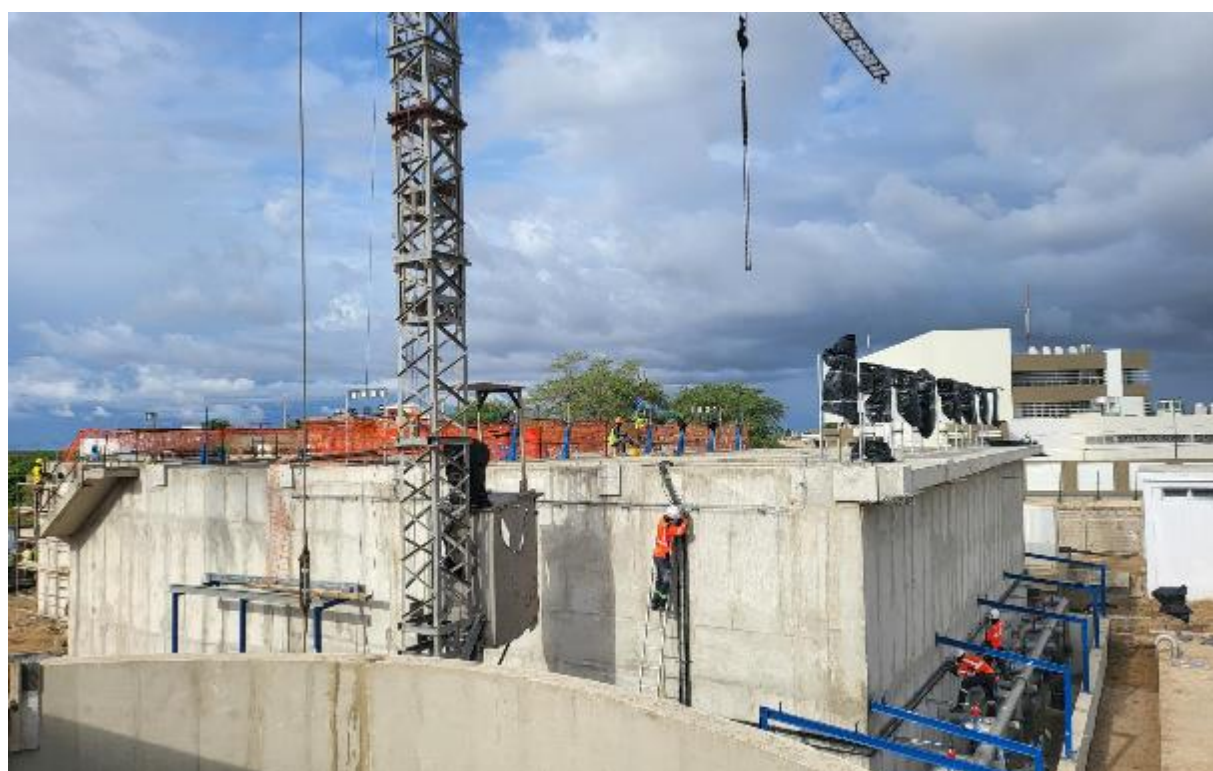
**Observations de la SONES :** *Les travaux gros œuvre du module de traitement sont achevés et les tests d'étanchéité des ouvrages sont en cours de finalisation.*

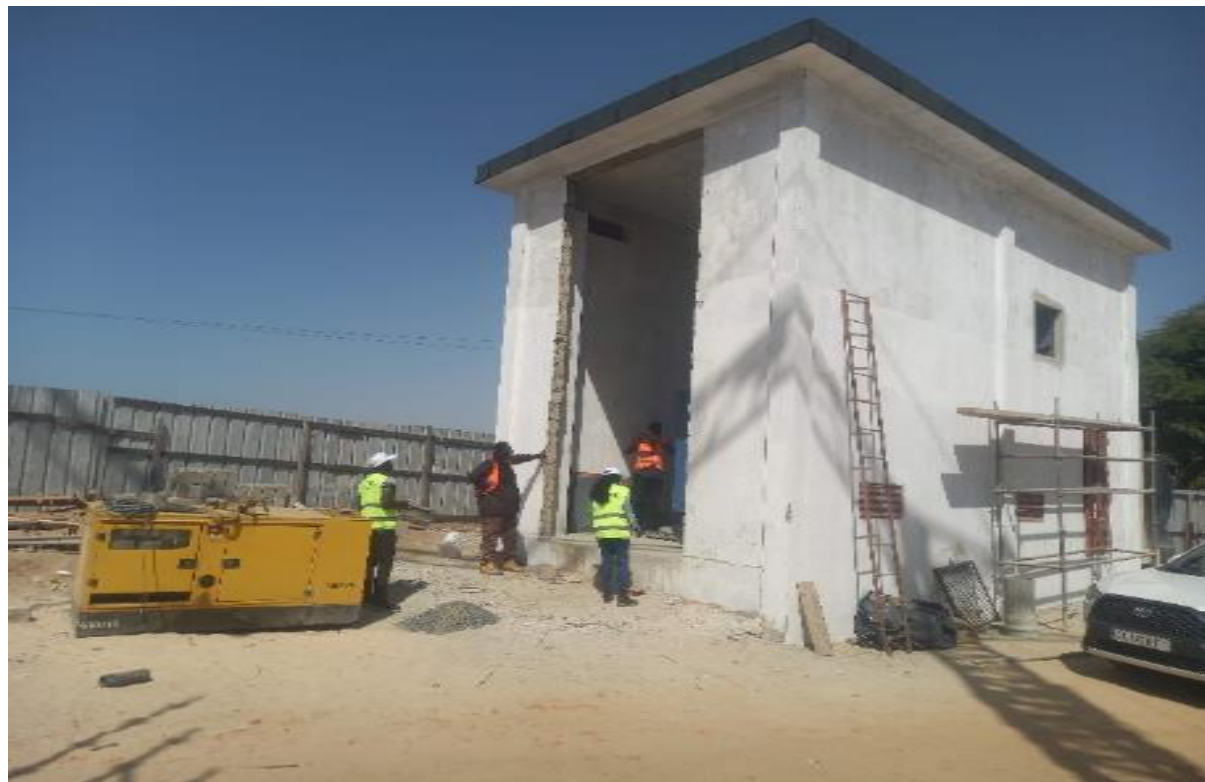
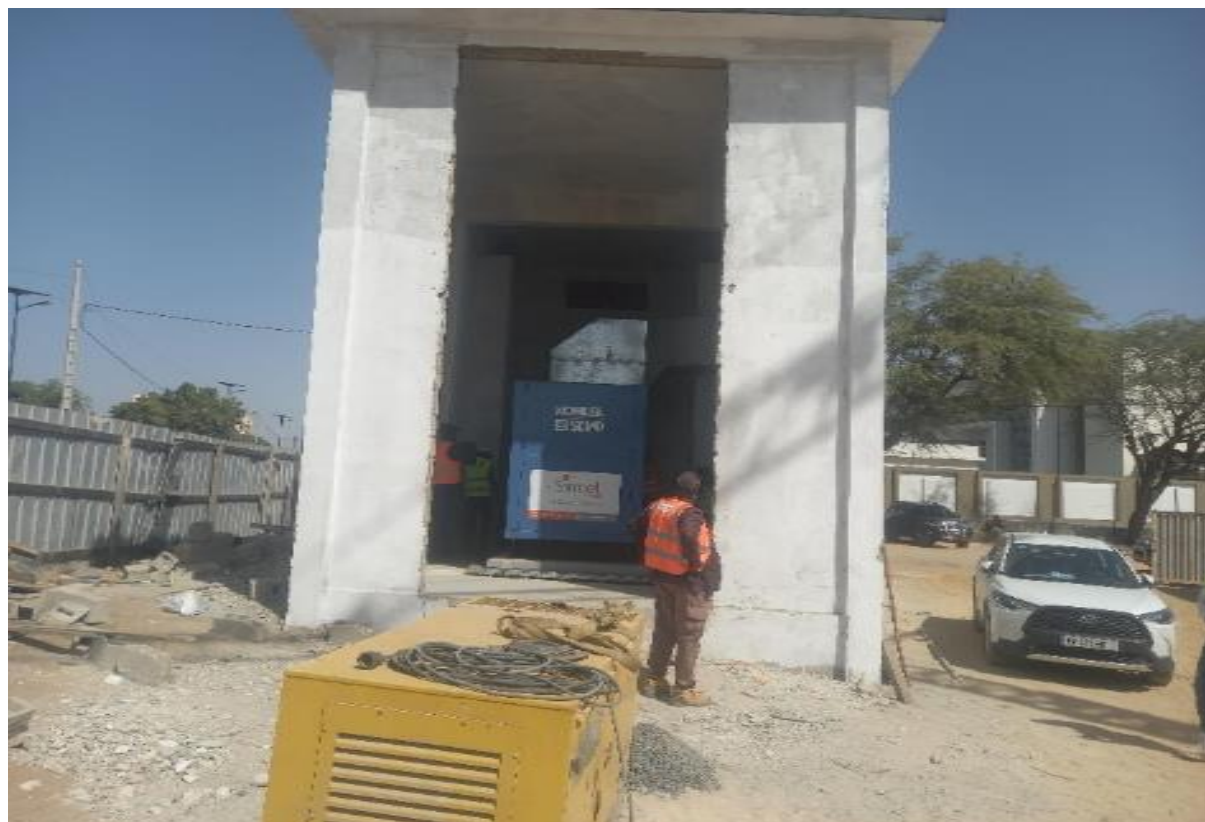
**Image 4** : Non-finalisation des travaux de second-œuvre du local du groupe électrogène de la prise d'eau à Bango

**Constat N°4** : Les travaux de gros ouvrages du local groupe électrogène ont été réalisés. Les travaux du second œuvre sont en cours.

**Recommandation N°4 :** Nous recommandons à la SONES de veiller à la protection du groupe électrogène posé pendant la réalisation du second œuvre.

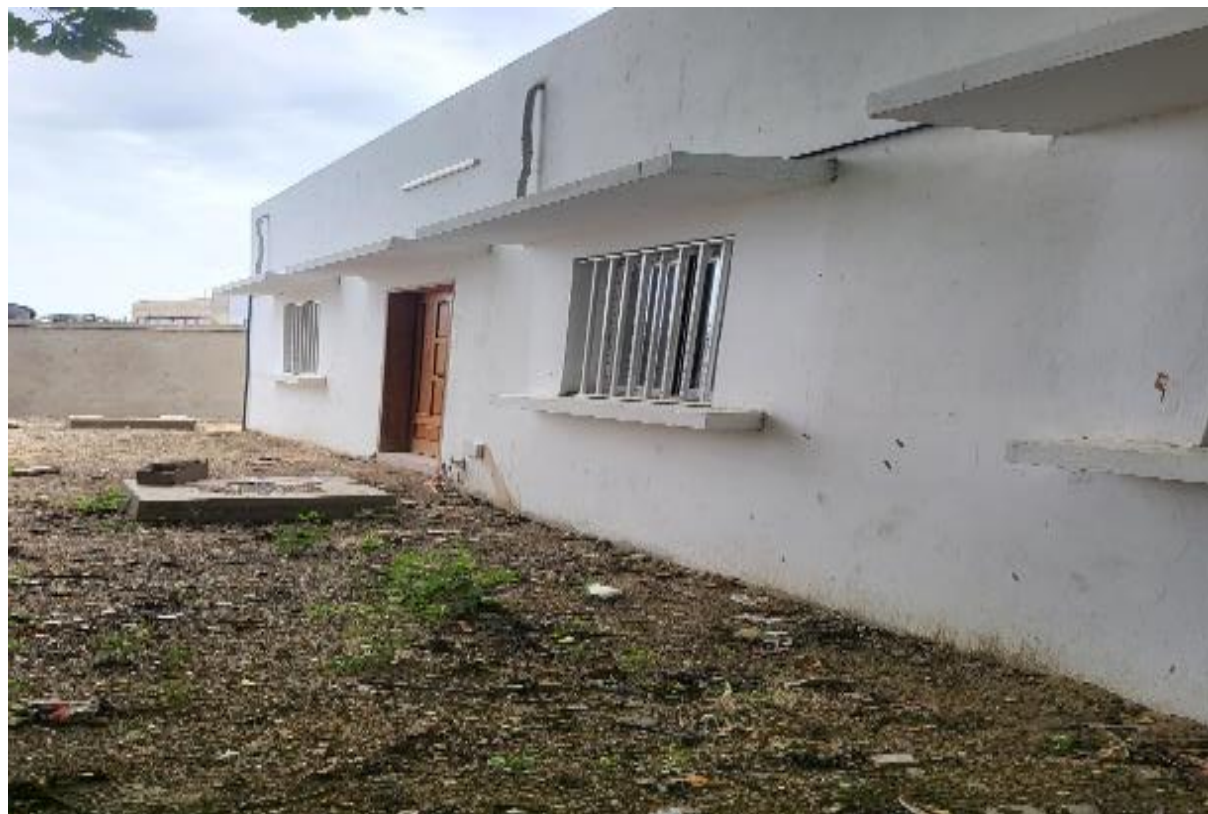
**Observations de la SONES :** *Tous les travaux des logements d'astreinte (gros œuvre comme second œuvre) ont été exécutés conformément aux plans validés par la mission de contrôle et le bureau de contrôle technique VERITAS.*

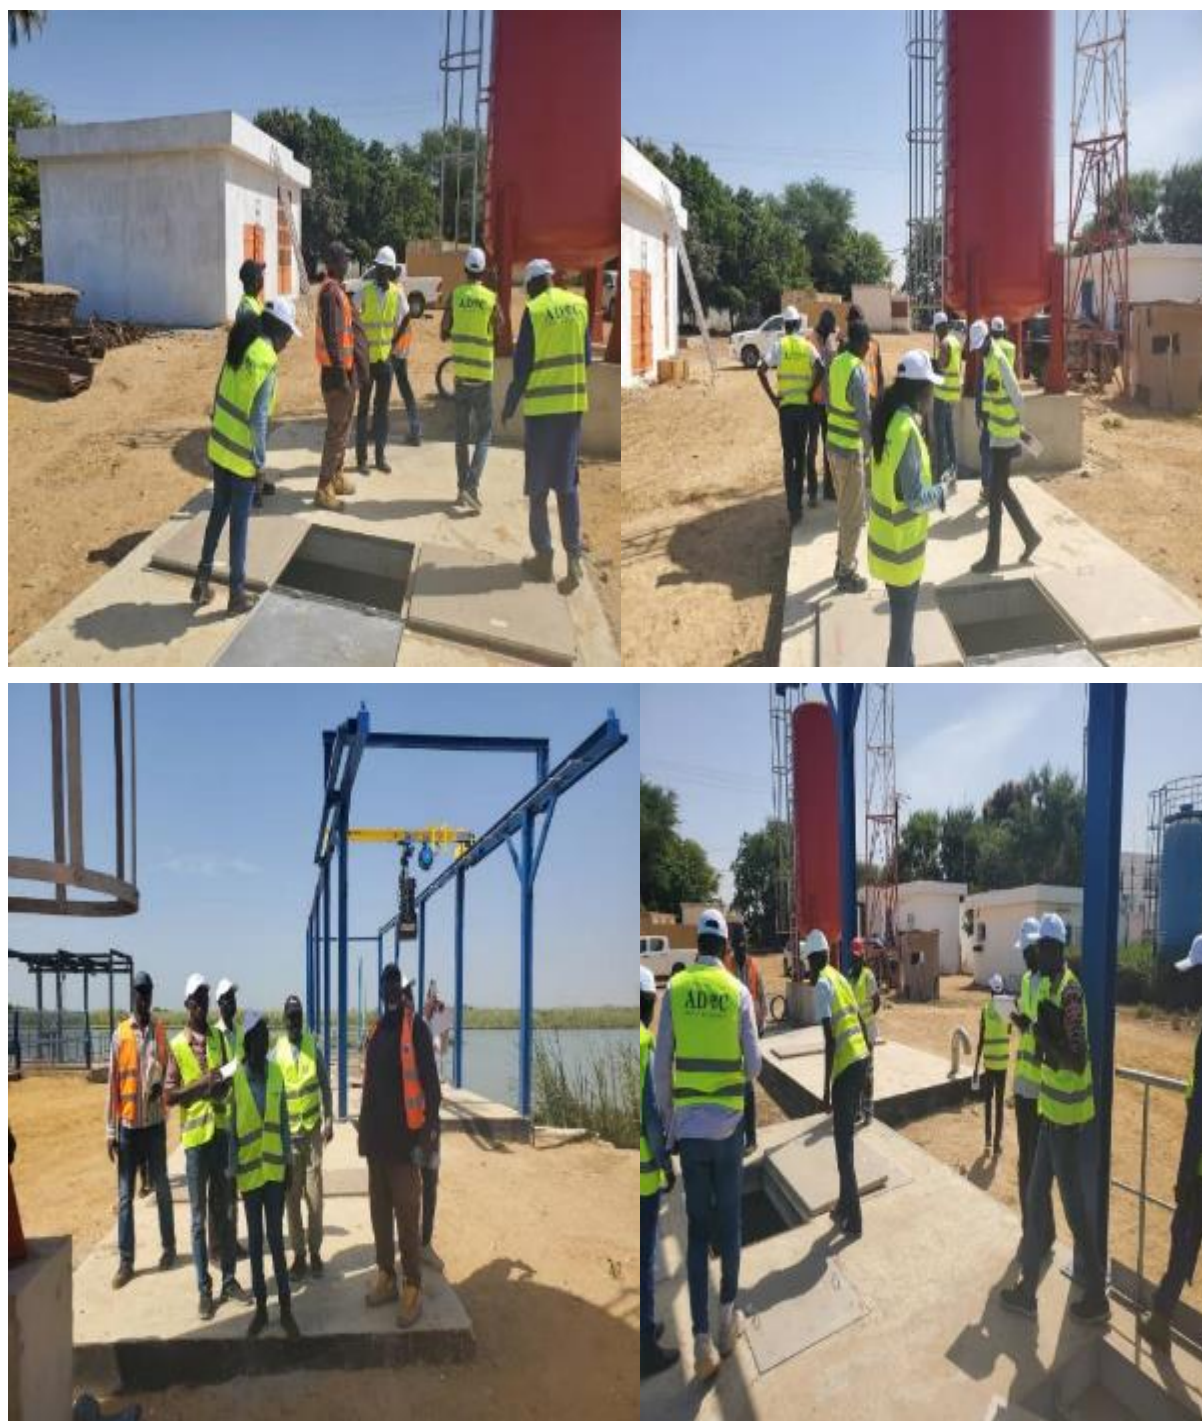
**Image 6** : Non-finalisation des travaux de raccordement à la station de traitement de la station de Khor

**Constat N°1** : Les travaux de gros ouvrages et second œuvre sont réalisés à hauteur de 95%. Les travaux de raccordement ne sont pas encore réalisés.

**Recommandation N°1 :** Nous recommandons à la SONES de veiller aux travaux de raccordement pour le bon fonctionnement des ouvrages. Aussi, la SONES doit accorder une attention particulière sur la qualité et les fiches techniques des appareils ou machines du projet.

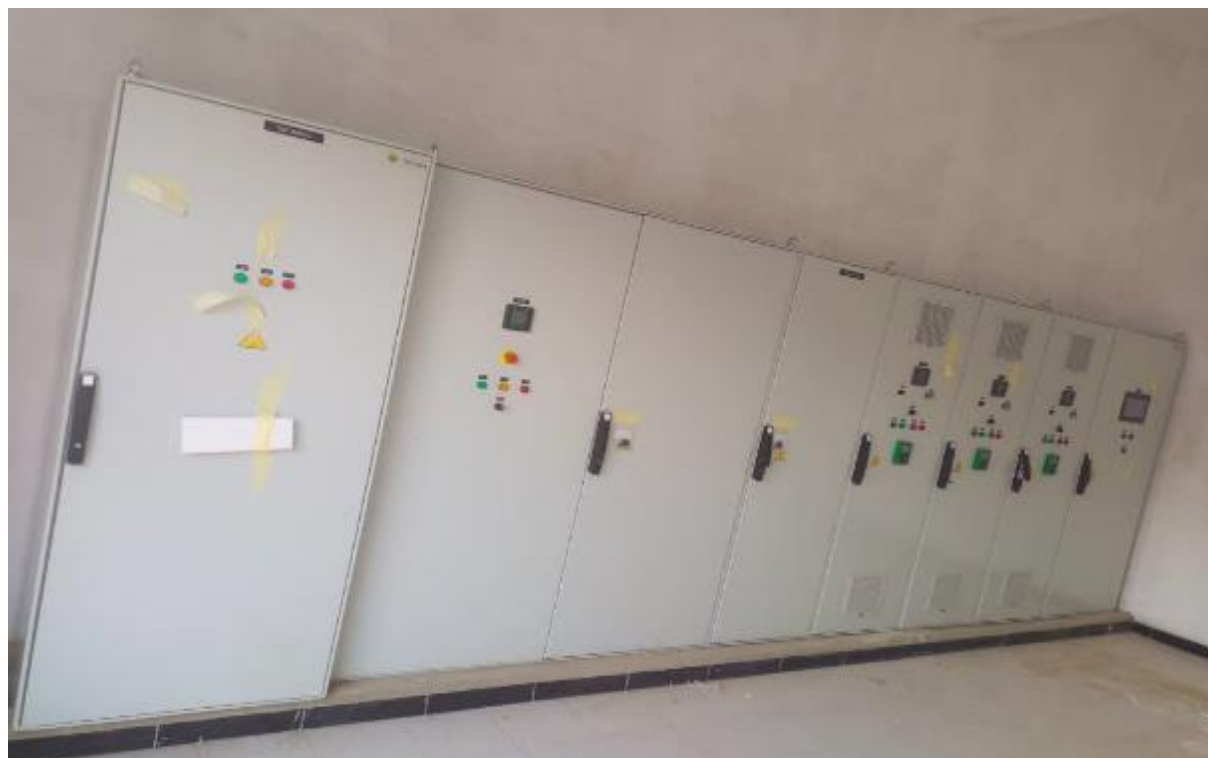
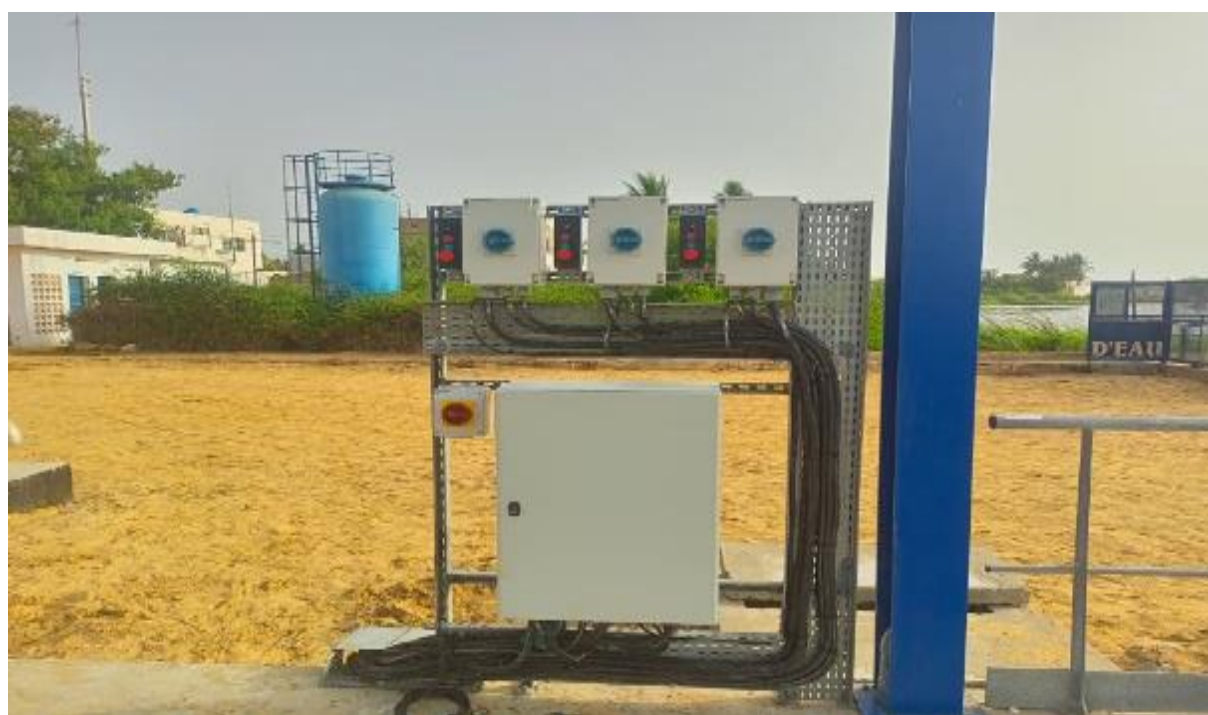
**Observations de la SONES :** *Tous les travaux de raccordement électriques ont été réalisés comme exposé à travers les images ci-dessous. Les fiches techniques des équipements sont validées par toutes les parties prenantes du projet (SONES maitre d'ouvrage, SENEAU exploitant, Maitre d'œuvre TPF-CMAO et le bureau de contrôle technique VERITAS) avec toutes les certifications de qualité et conformité des normes en vigueur avant le lancement des commandes.*

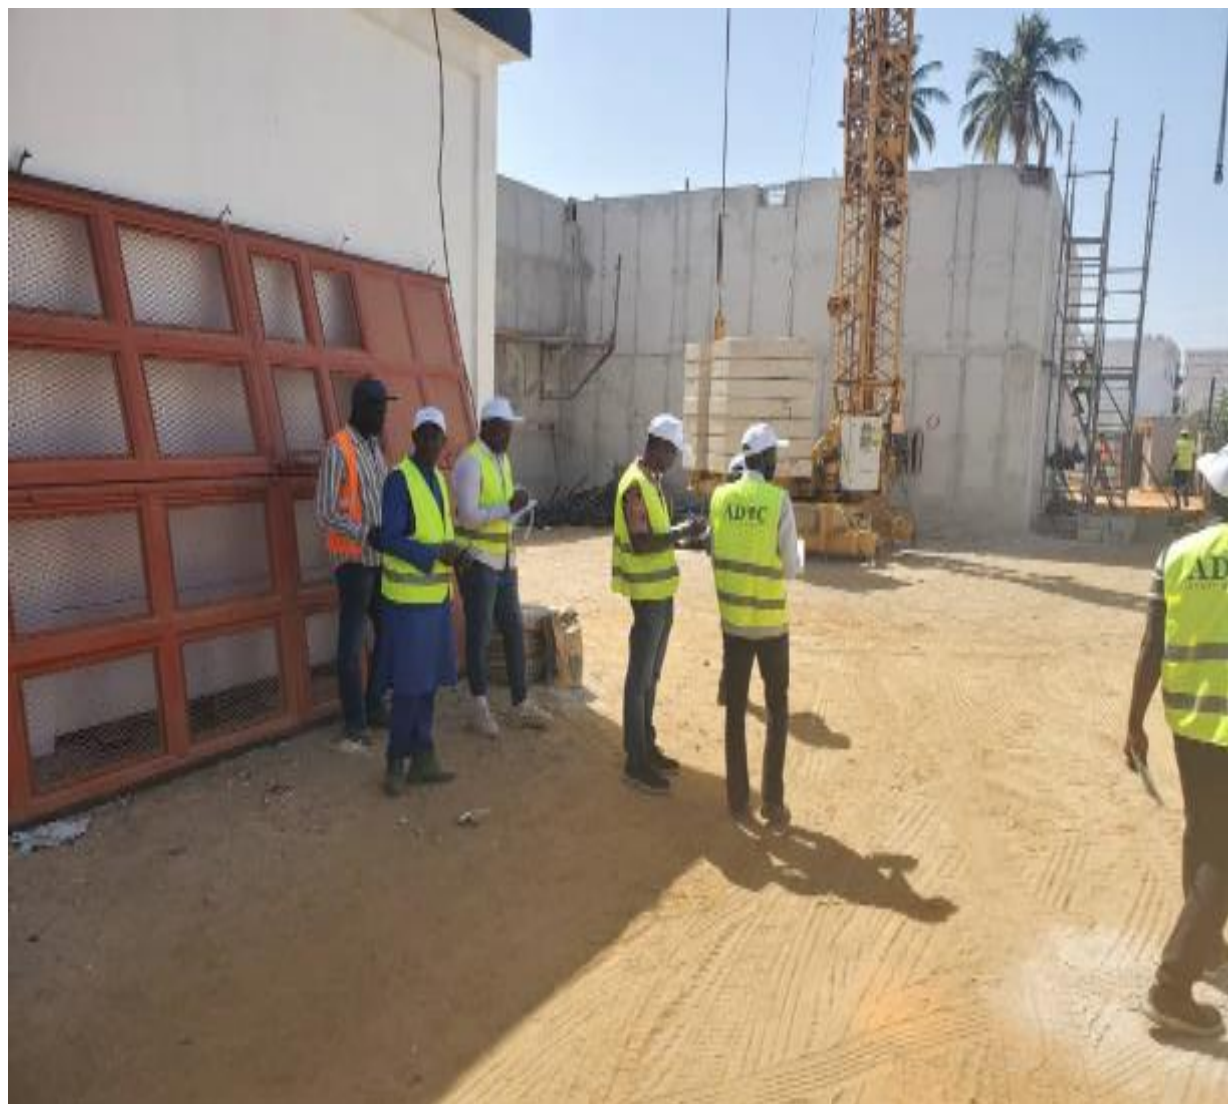
**Image 7** : Non-pose d'une porte préfabriquée à la station de traitement de la station de Khor

**Constat N°2** : Nous observons une porte préfabriquée livrée qui n'est pas posée au niveau de la prise en eau de Bango.

**Recommandation N°2** : Nous recommandons à la SONES de veiller à la pose de la porte conformément au plan de pose.

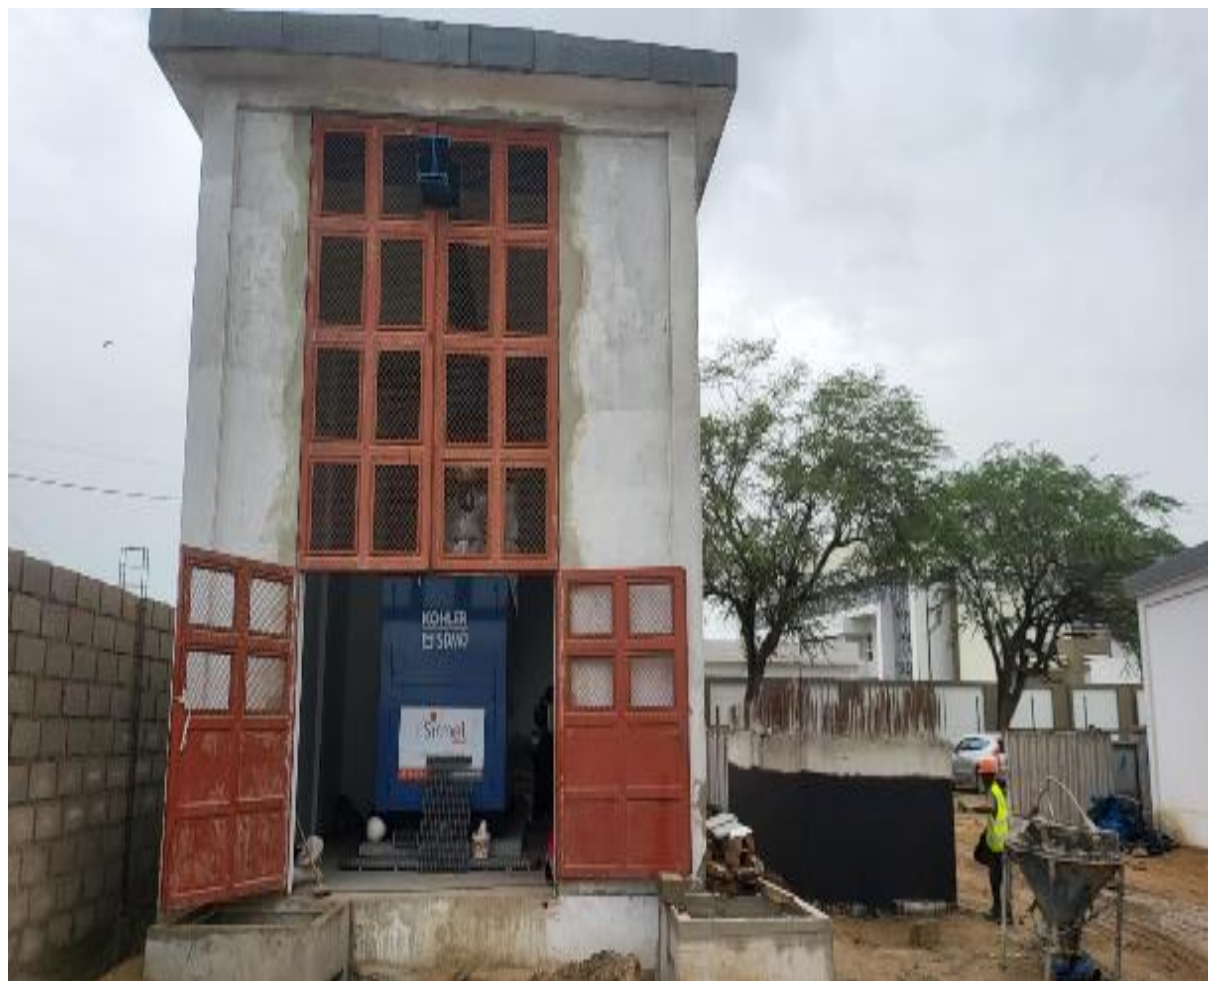
**Observations de la SONES** : *Les travaux de pose de la porte ont été réalisés et les tests à vide ont été opérés.*
