**AUDIT TECHNIQUE INDÉPENDANT DES MARCHÉS EXÉCUTÉS  
EN 2021 DANS LE DOMAINE DES INFRASTRUCTURES SCOLAIRES,  
SANITAIRES, BÂTIMENTS ET ÉDIFICES PUBLICS ET HYDRAULIQUES**

**AUTORITÉ CONTRACTANTE : SOCIÉTÉ NATIONALE DES EAUX DU SENEGAL  
(SONES)**

**PROJET 19 : TRAVAUX DE CONSTRUCTION D'UN CHÂTEAU D'EAU DE 3 200 m<sup>3</sup> À  
SAINT-LOUIS (SANAR) : LOT 2**

**Rapport définitif**

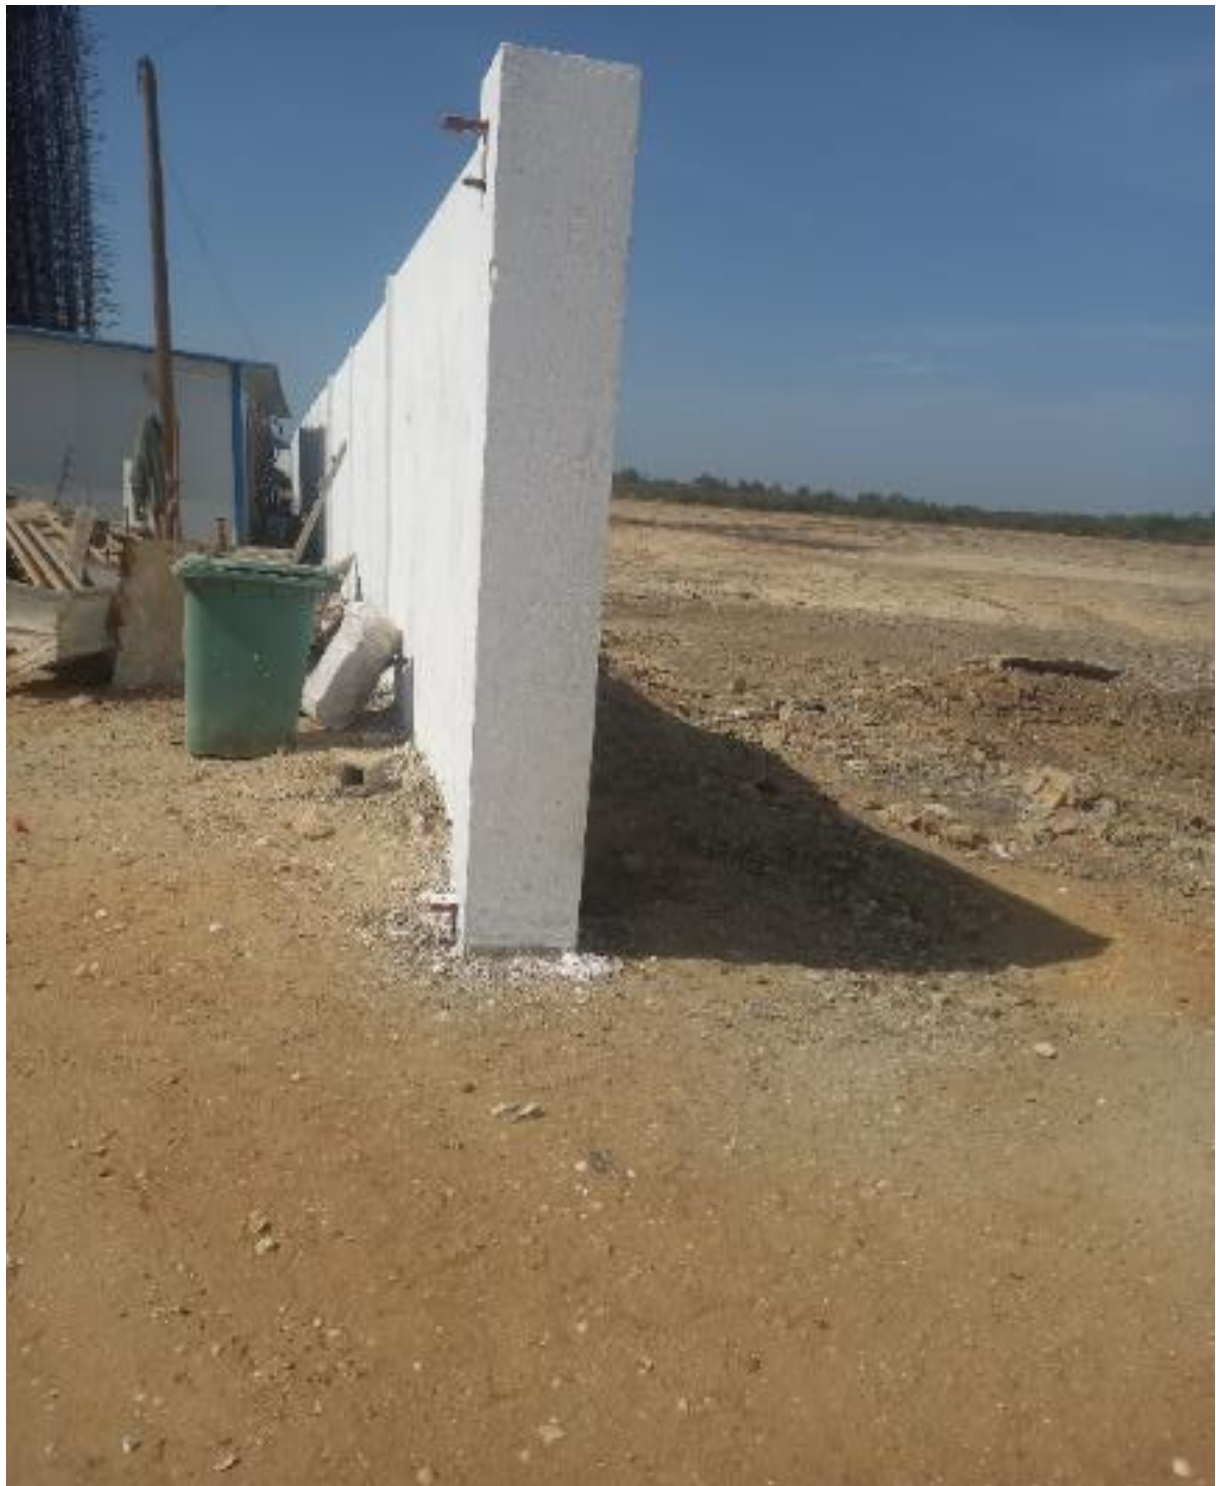
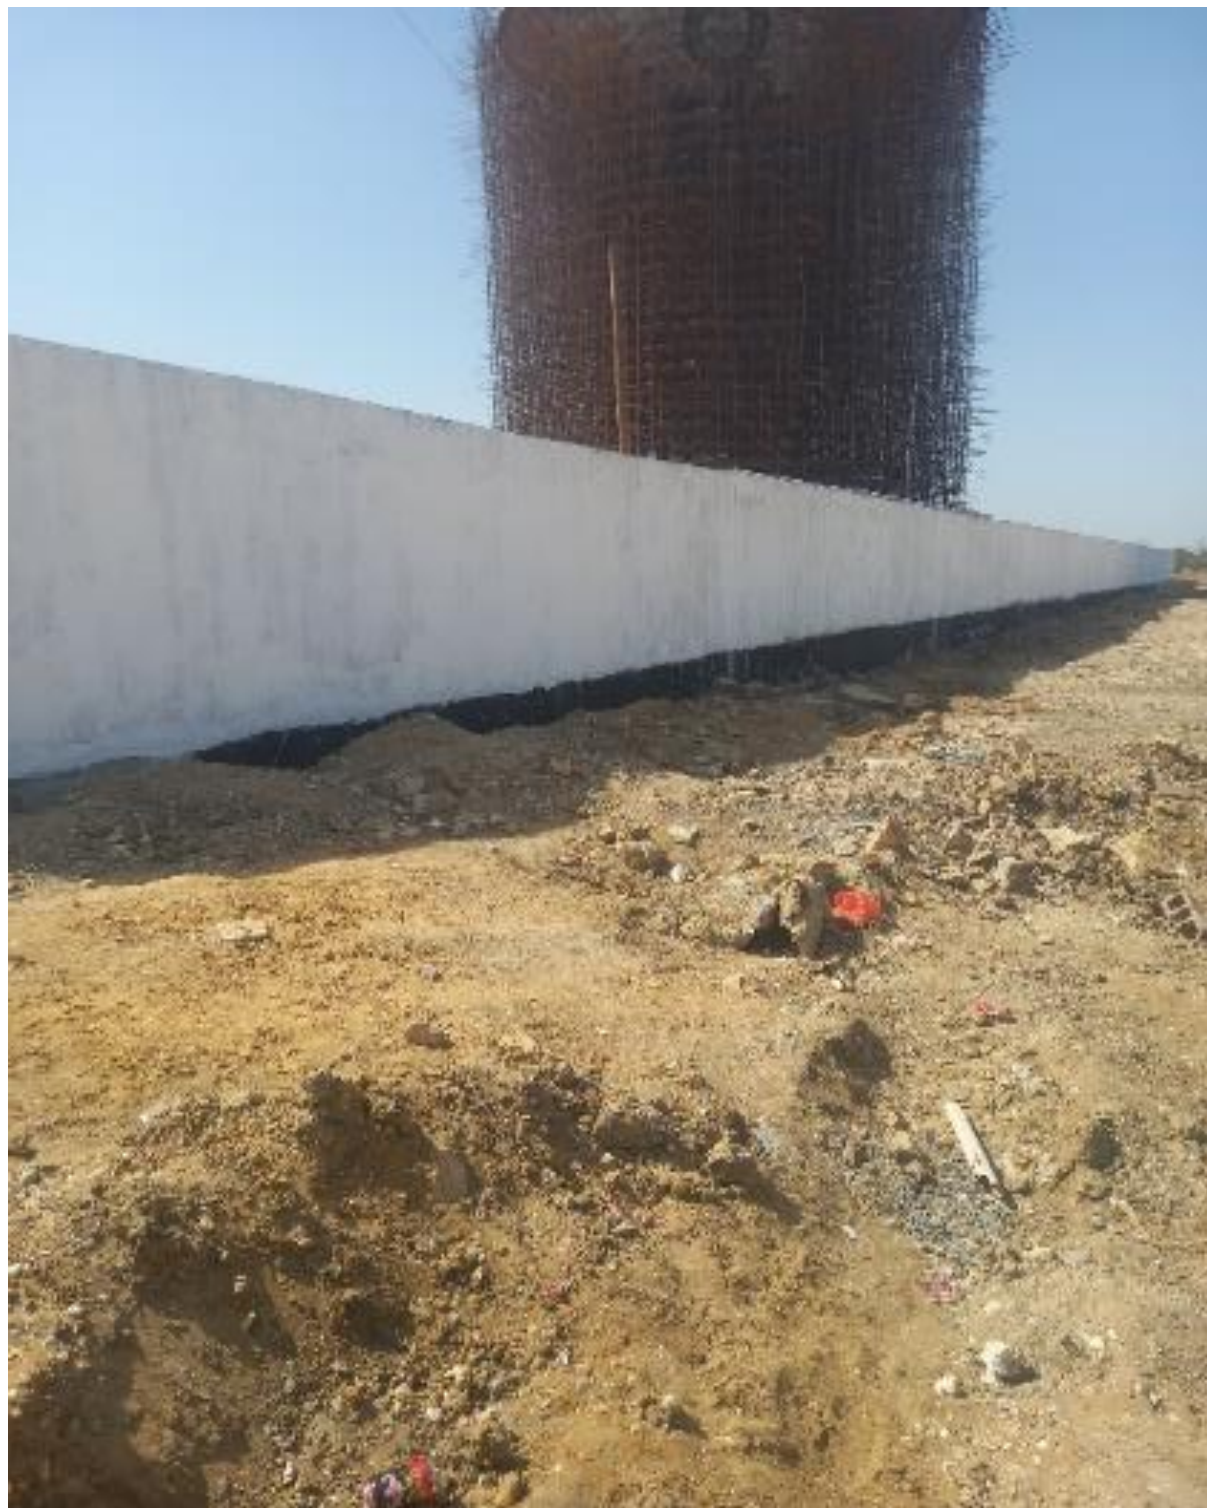
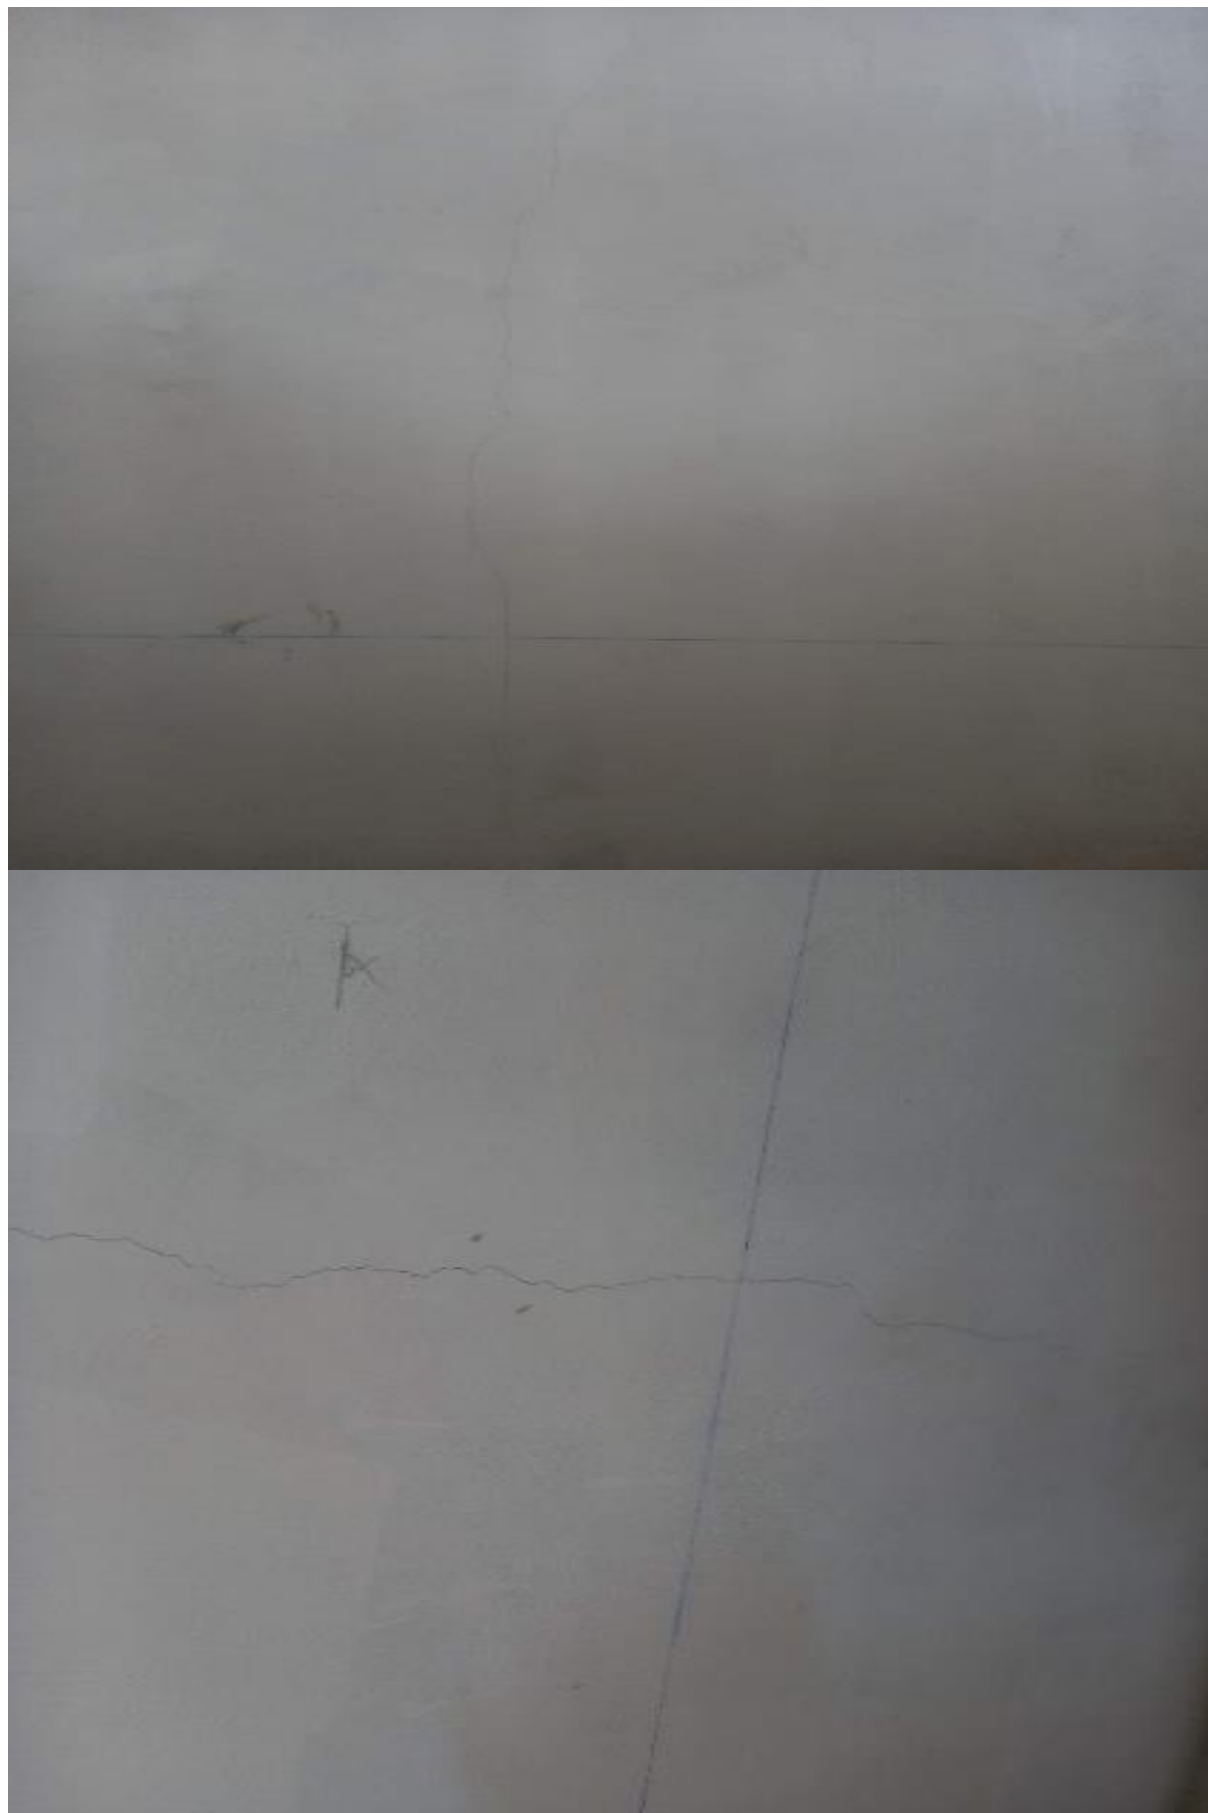
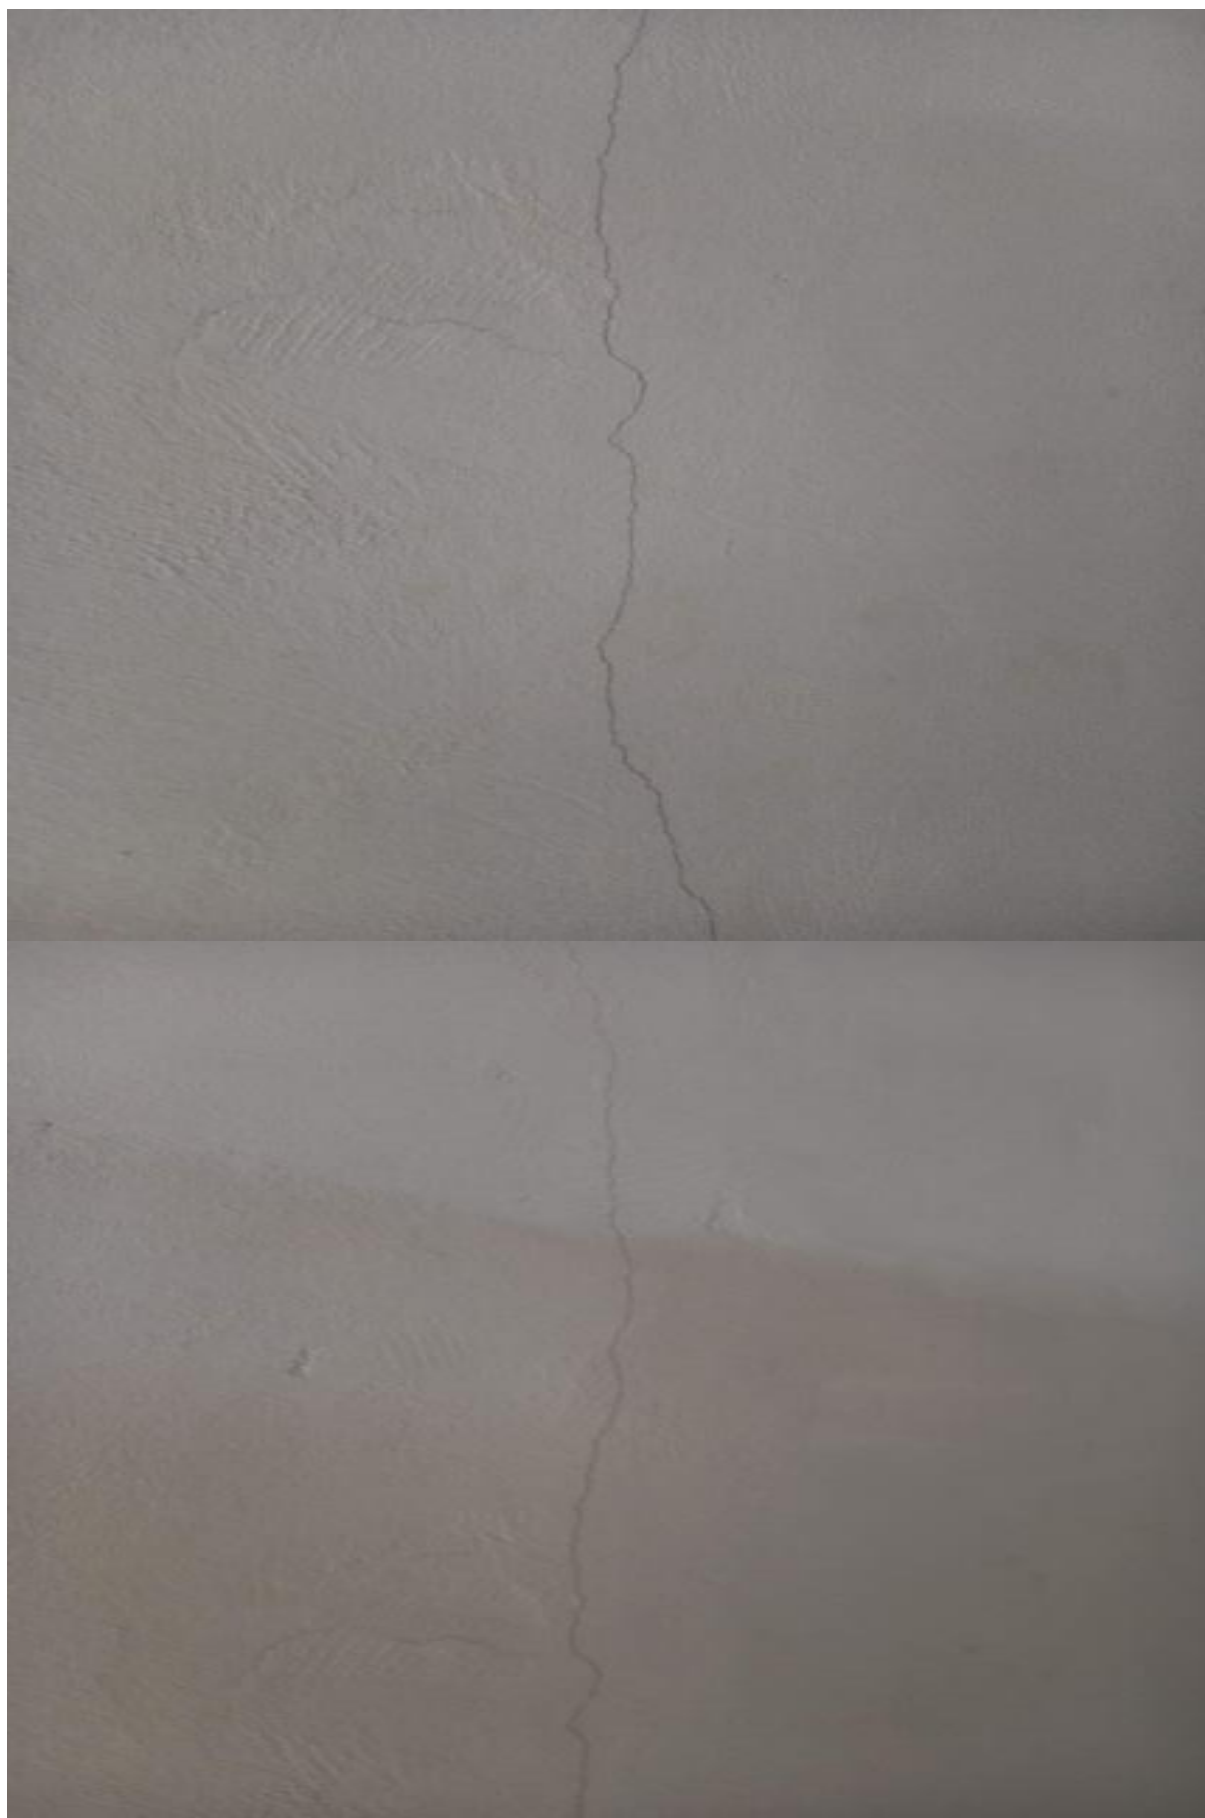
**Image 1** : Apparition de fissures le long du mur de clôture du site de Sanar

**Constat N°1 : Nous constatons l'apparition de fissures le long du mur de clôture du site de Sanar alors que les travaux de gros œuvres sont achevés.**

**Recommandation N°1** : Nous recommandons à la SONES de veiller à réparer ces fissures.

Pour cela, il faudra les agrandir, poncer légèrement les bords de la fissure, dépoussiérer soigneusement et passer un pinceau humide à l'intérieur et à l'extérieur de la fissure, boucher la fissure en débordant un peu et laisser l'enduit (sable, ciment et grain de riz) faire un petit bourrelet en veillant à ne pas le lisser car il se rétracte un peu en séchant.

Une fois la couche sèche, il faut appliquer sur le bourrelet une nouvelle couche d'enduit (sable, ciment et grain de riz) après avoir gratté la couche en place pour faciliter l'accrochage et enlever les sardines.

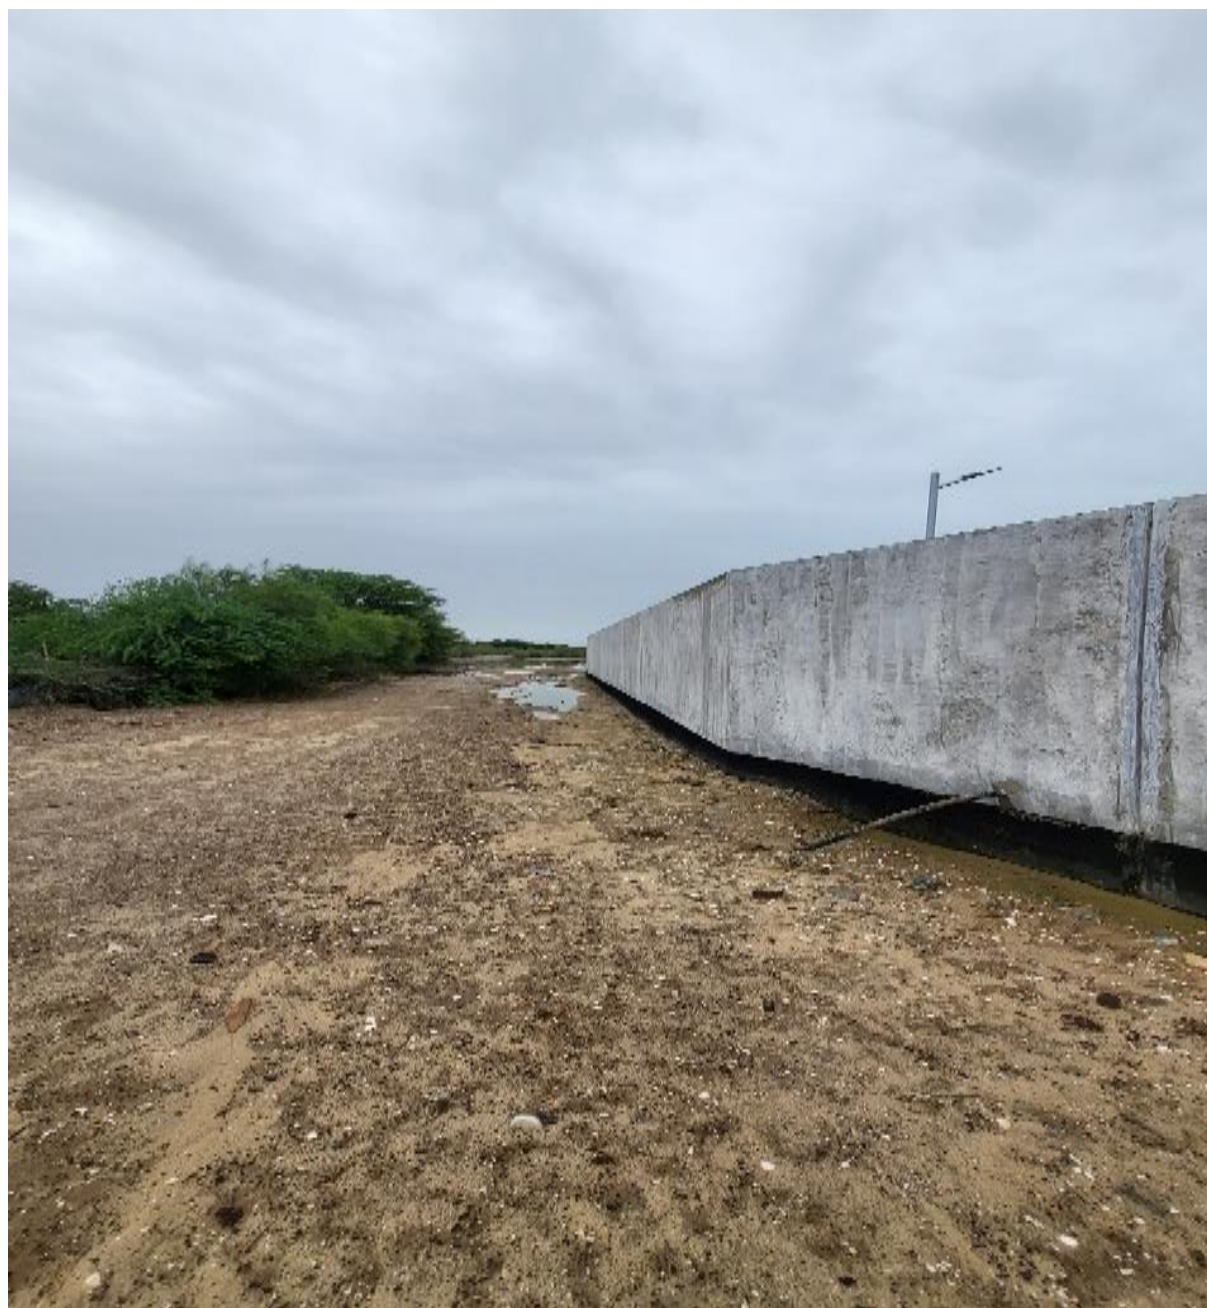
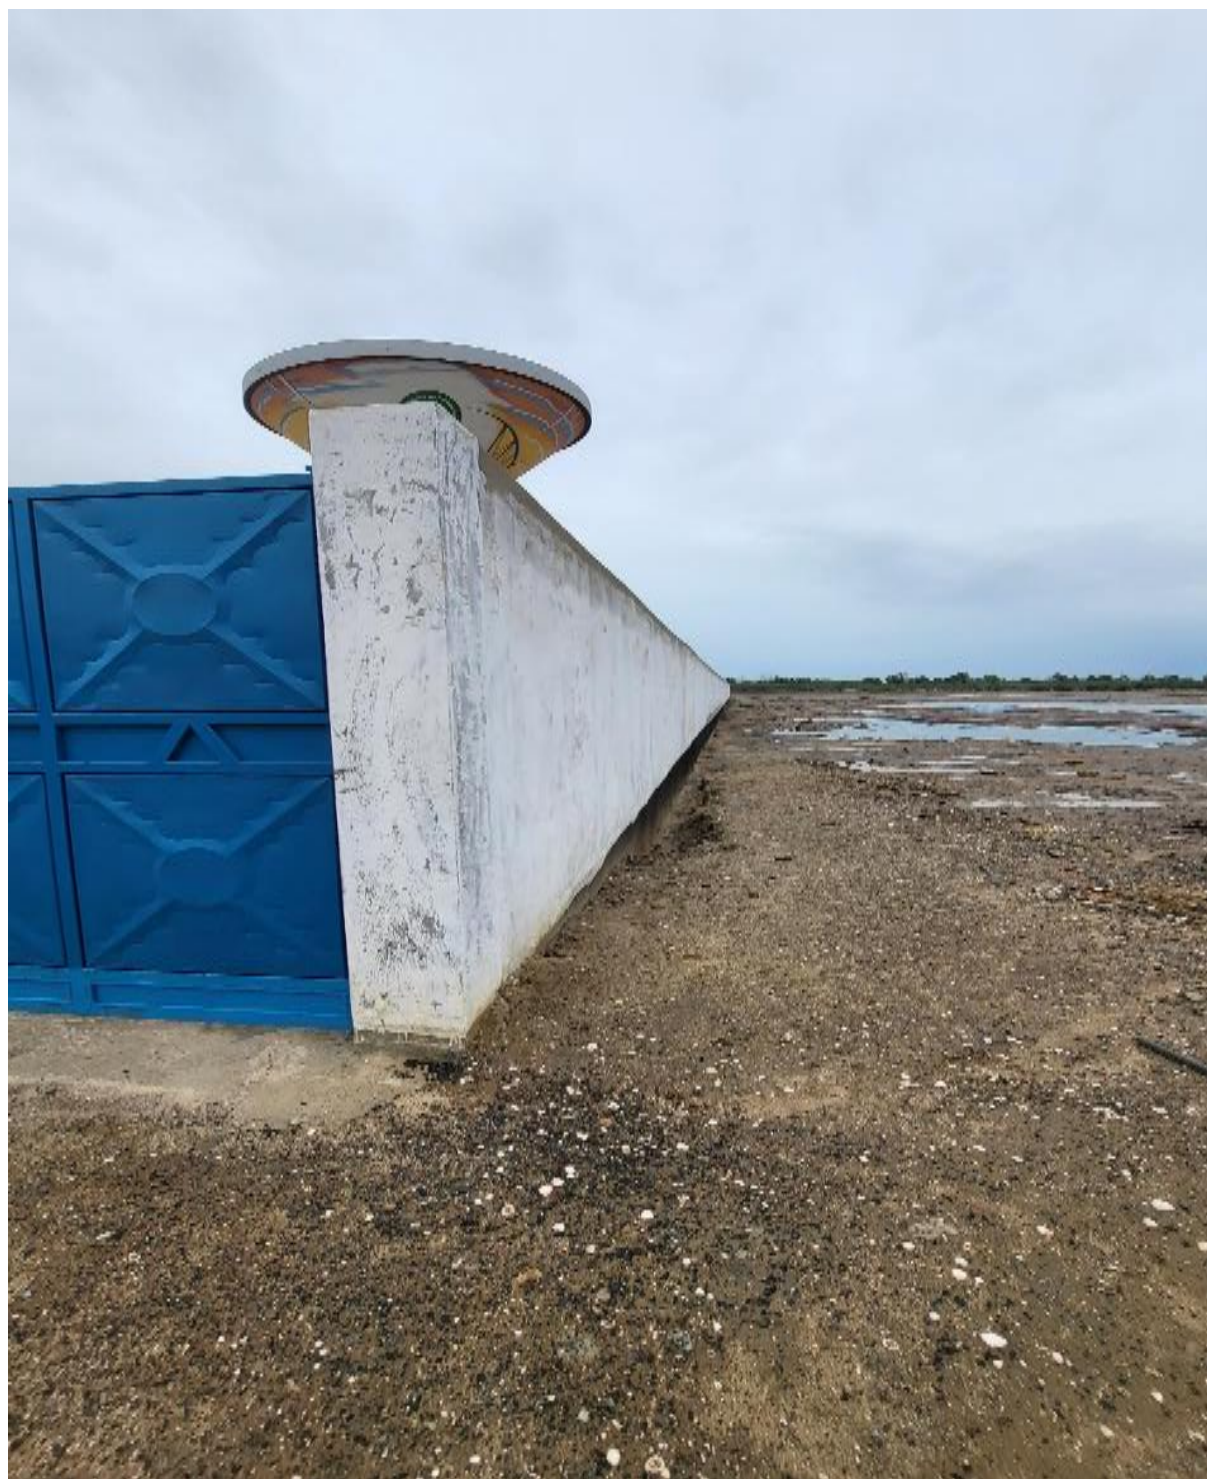
**Observations de la SONES** : *Toutes les fissures superficielles ont été réparées (cf. image ci-dessous).*

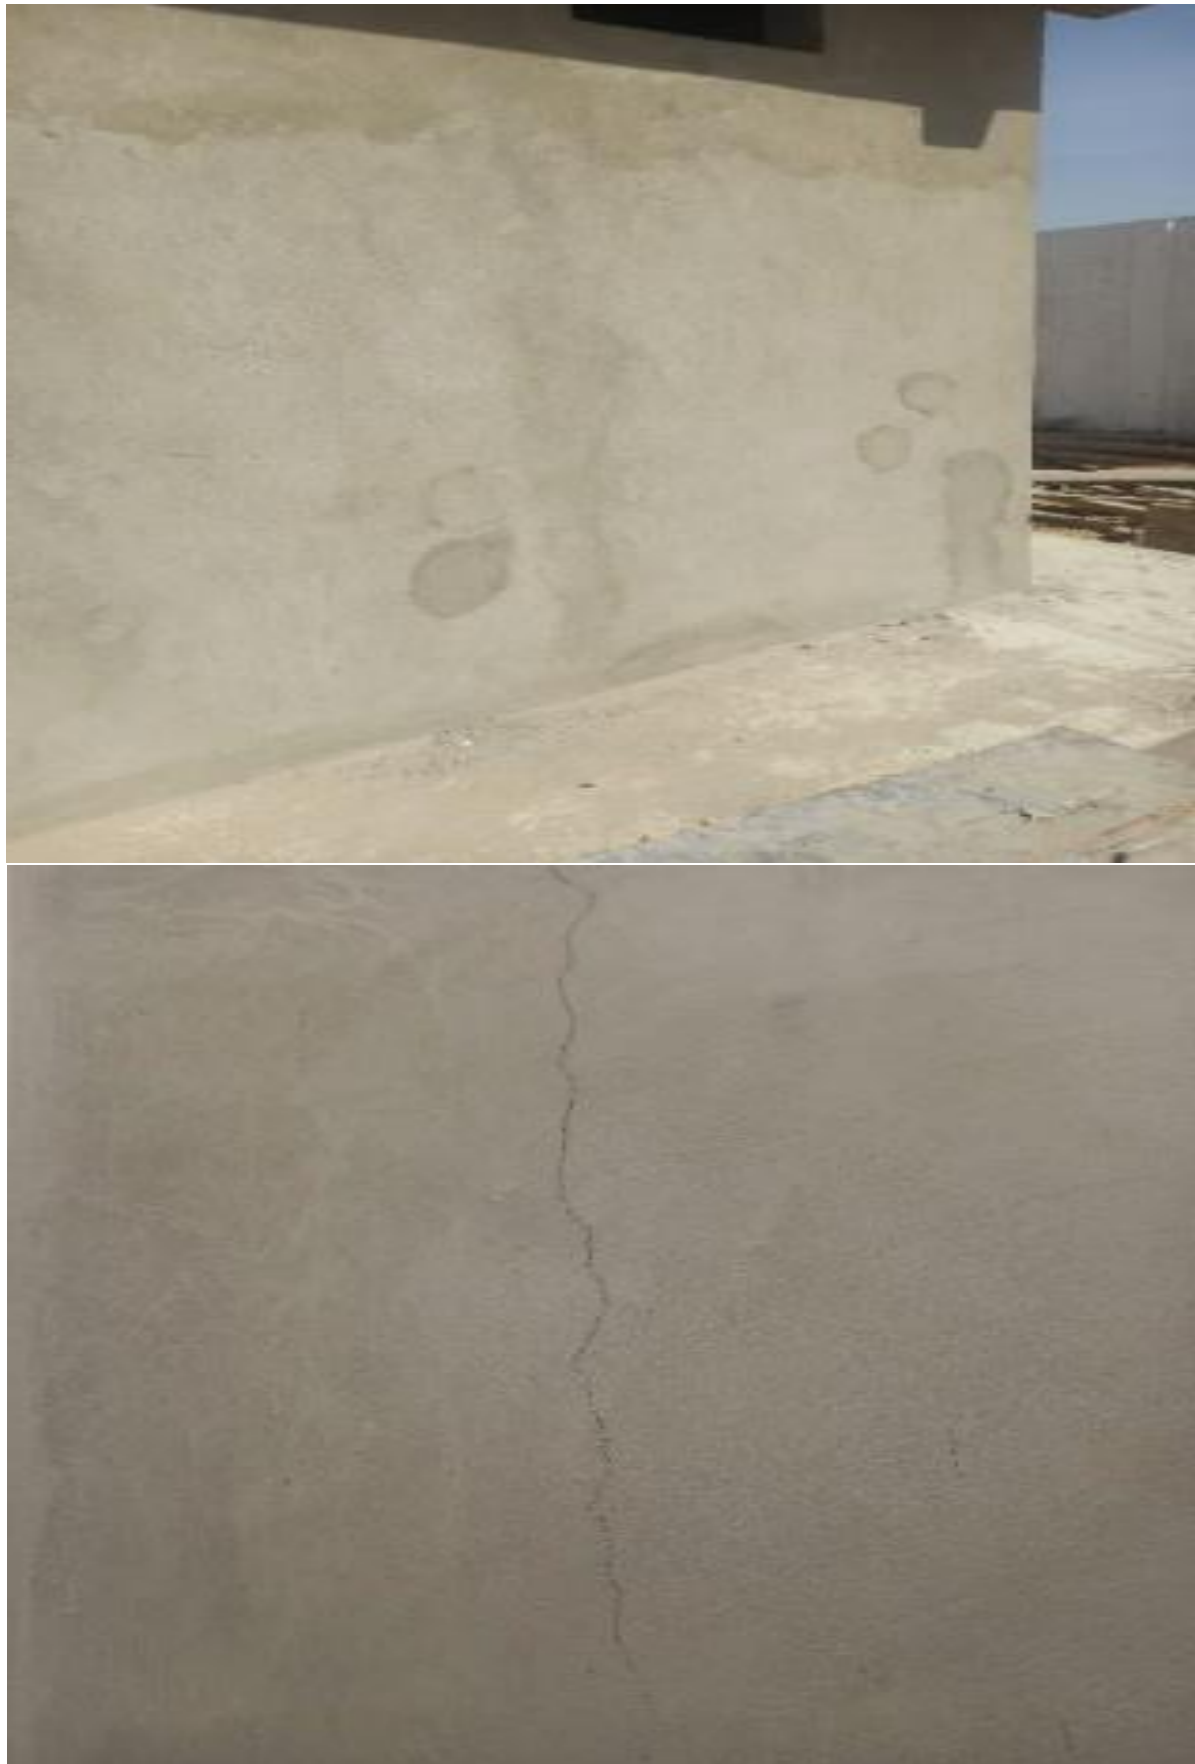
**Image 2** : Apparition de fissures sur le mur du logement du gardien

Constat N°2 : Nous avons observé des apparitions de fissures sur le mur du logement du gardien à Sanar.

**Recommandation N°2 :** Nous recommandons à la SONES de veiller à réparer ces fissures.

Pour cela, il faudra les agrandir, poncer légèrement les bords de la fissure, dépoussiérer soigneusement et passer un pinceau humide à l'intérieur et à l'extérieur de la fissure, boucher la fissure en débordant un peu et laisser l'enduit (sable, ciment et grain de riz) faire un petit bourrelet en veillant à ne pas le lisser car il se rétracte un peu en séchant. Une fois la couche sèche, il faut appliquer sur le bourrelet une nouvelle couche d'enduit (sable, ciment et grain de riz) après avoir gratté la couche en place pour faciliter l'accrochage et enlever les sardines.

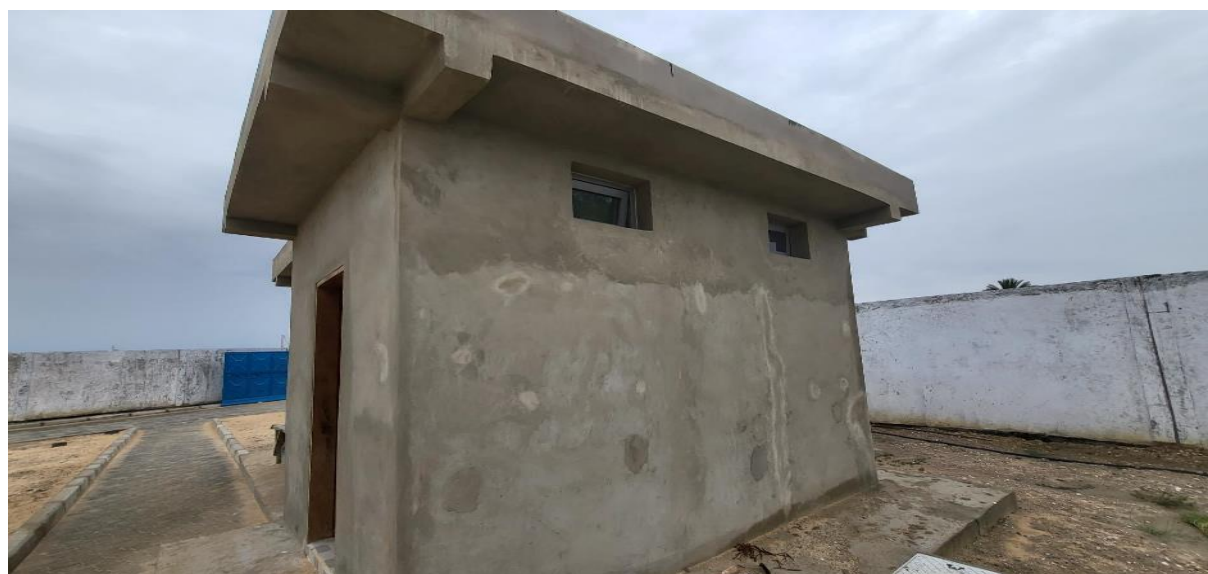
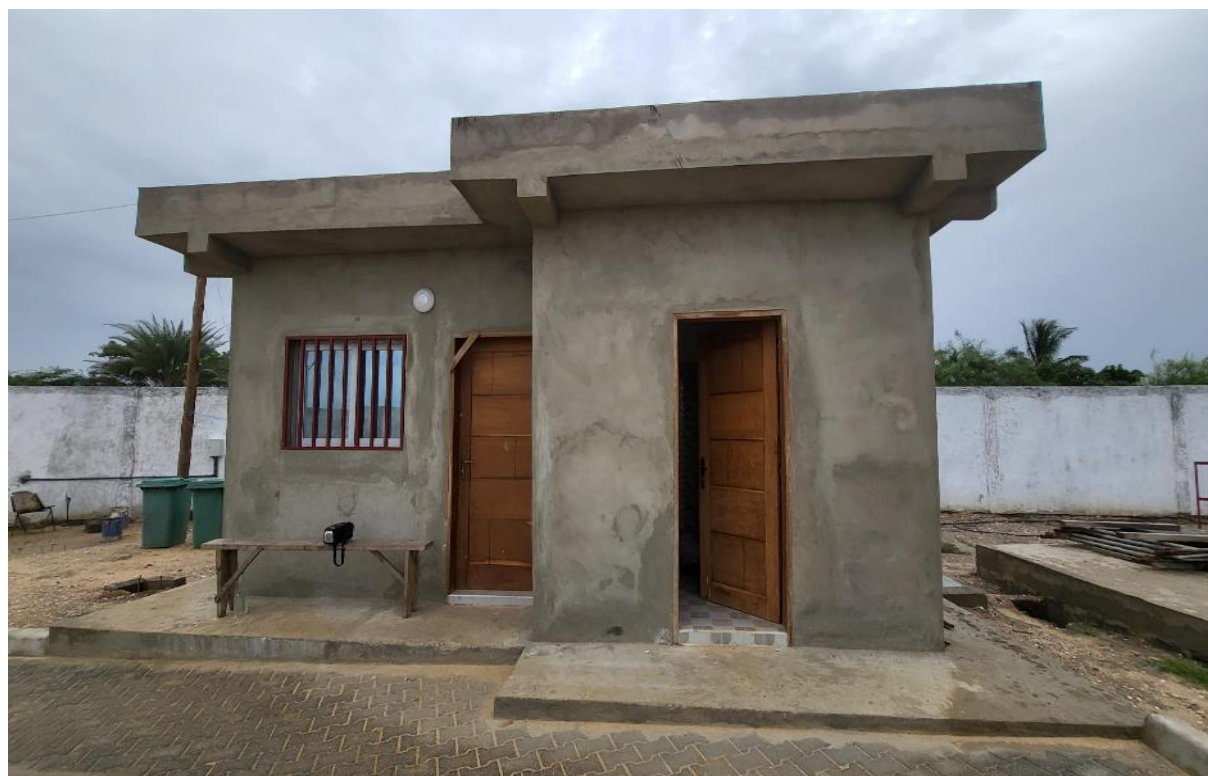
**Observations de la SONES :** *Toutes les fissures superficielles ont été réparées conformément aux recommandations de la mission ADOC. Les images ci-dessous montrent à suffisance l'absence de fissures après la réparation.*

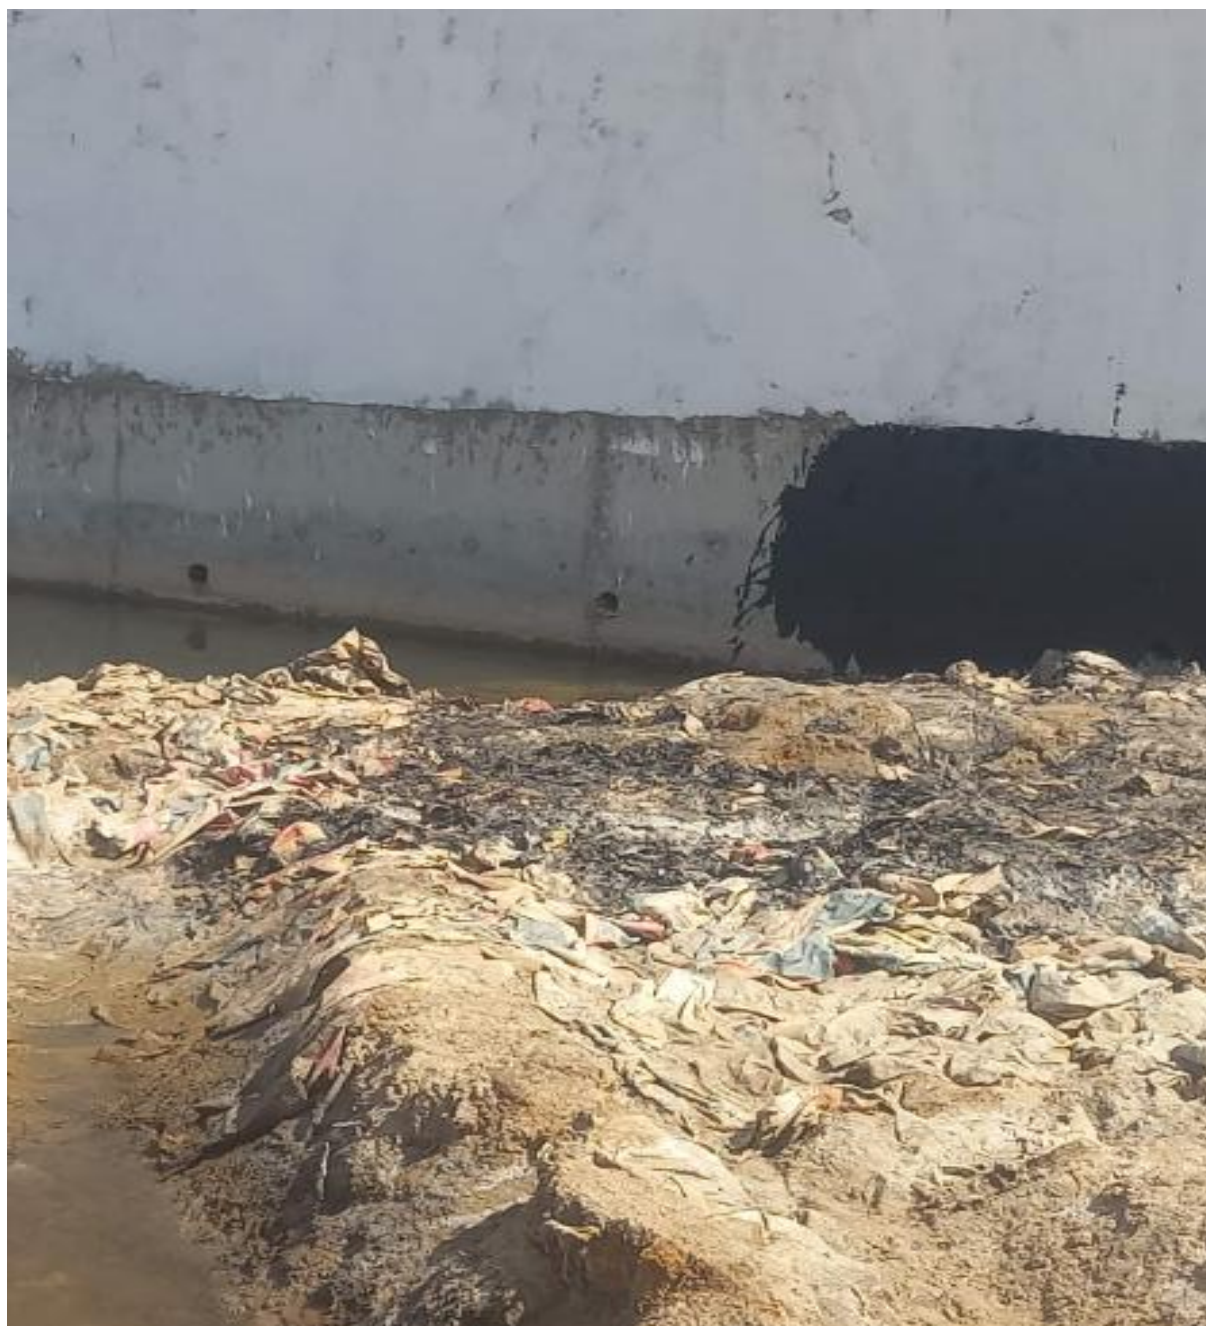
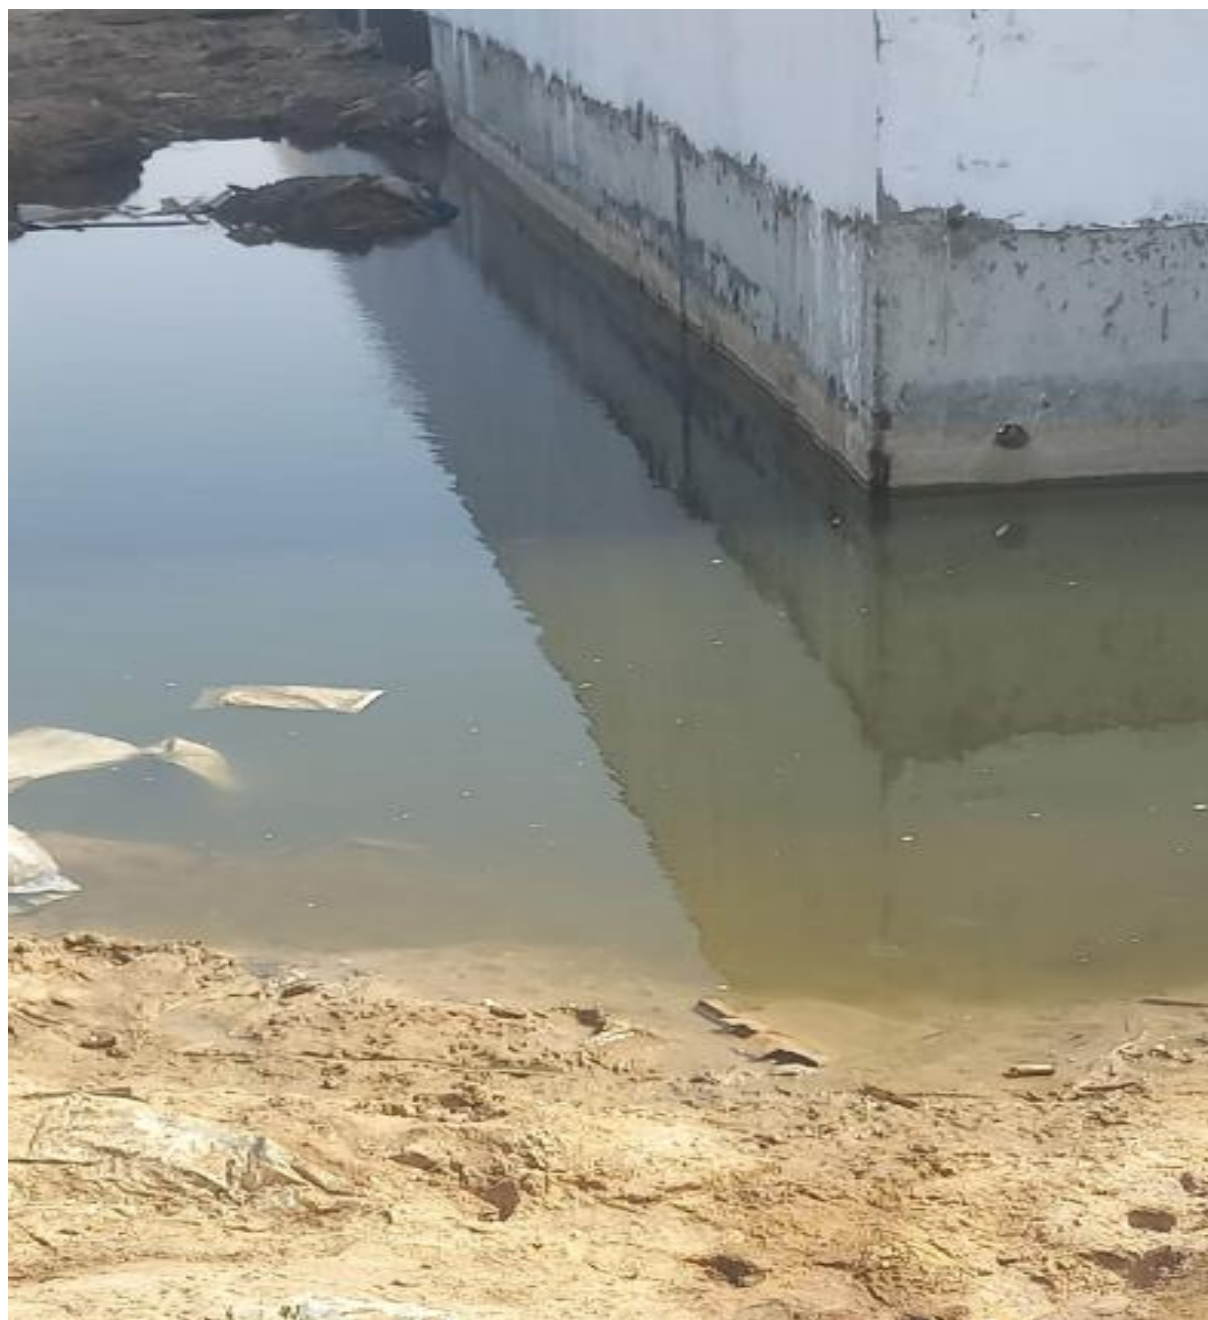
Image 3 : Hauteur des barbacanes inférieure au niveau du terrain naturel

Constat N°3 : Nous observons que la hauteur des barbacanes réalisées est inférieure au niveau du terrain naturel extérieur par endroit.

**Recommandation N°3 :** Nous recommandons à la SONES de veiller à la dépose et pose des barbacanes conformément aux plans d'exécutions.

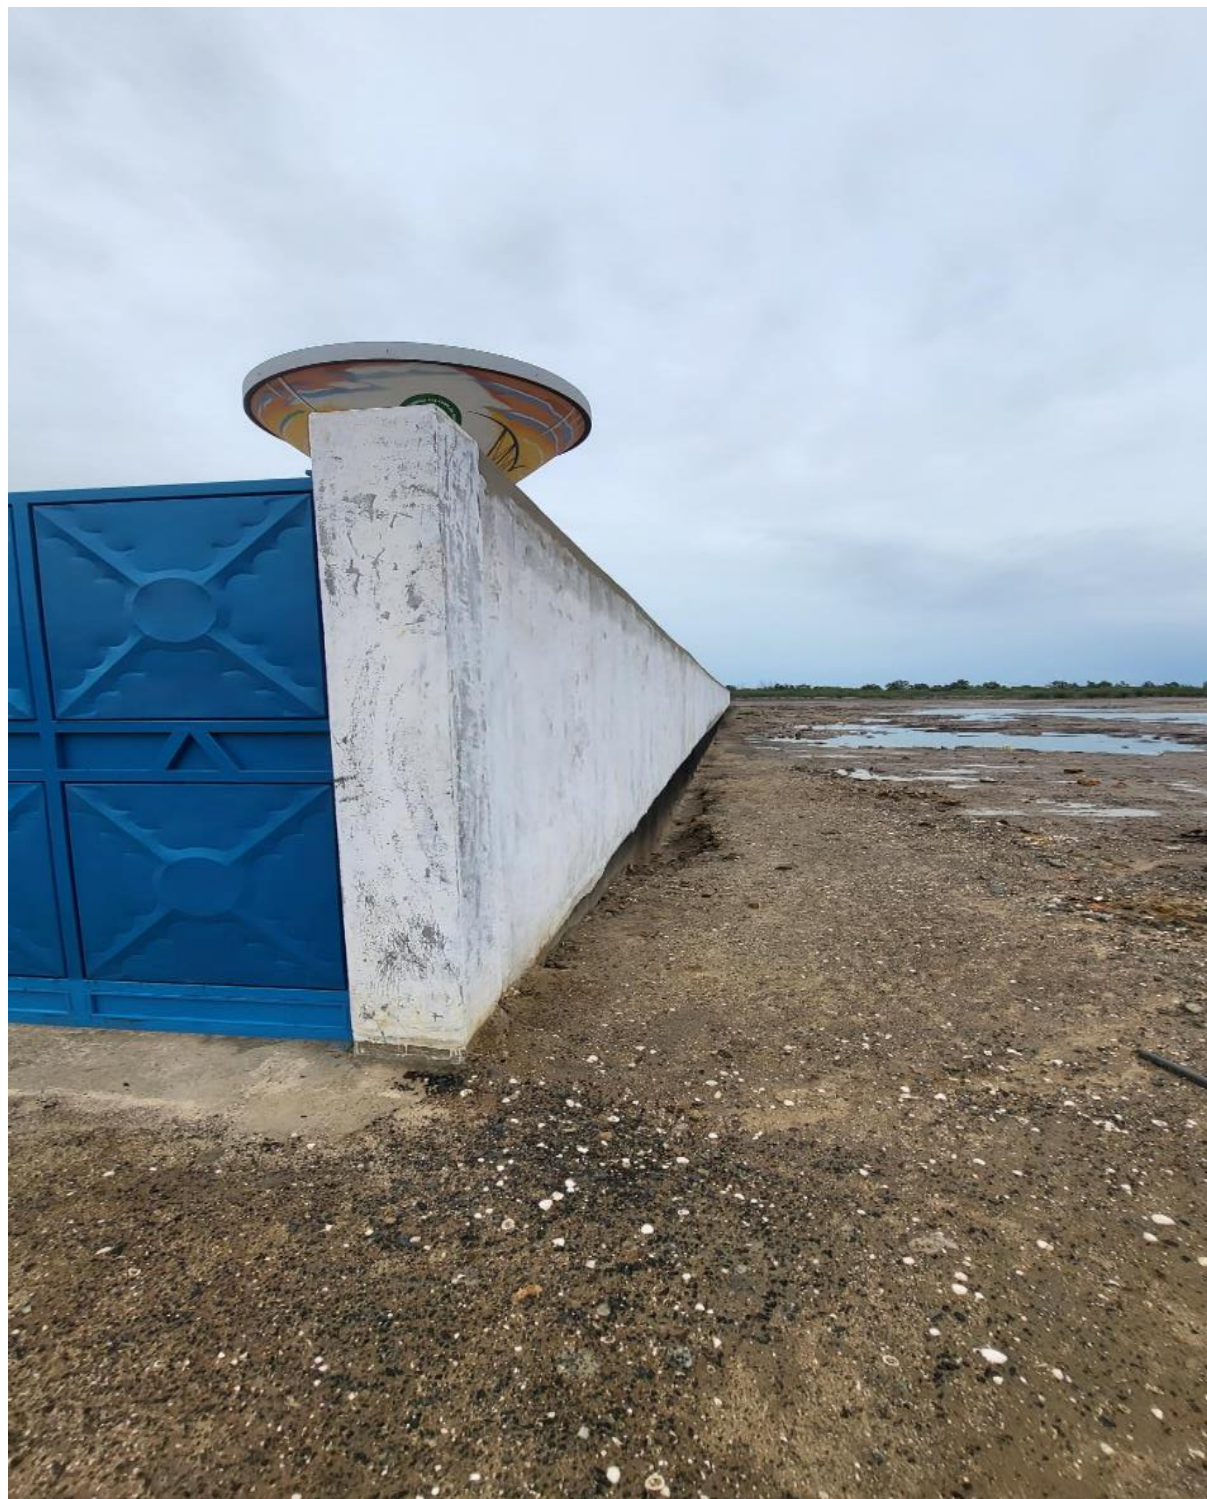
**Observations de la SONES :** *Tous les travaux de terrassement et nivellement des terres autour du mur de clôture ont été réalisés avec le bon calage des niveaux des barbacanes permettant d'évacuer les eaux pluviales de l'enceinte du site du château d'eau.*

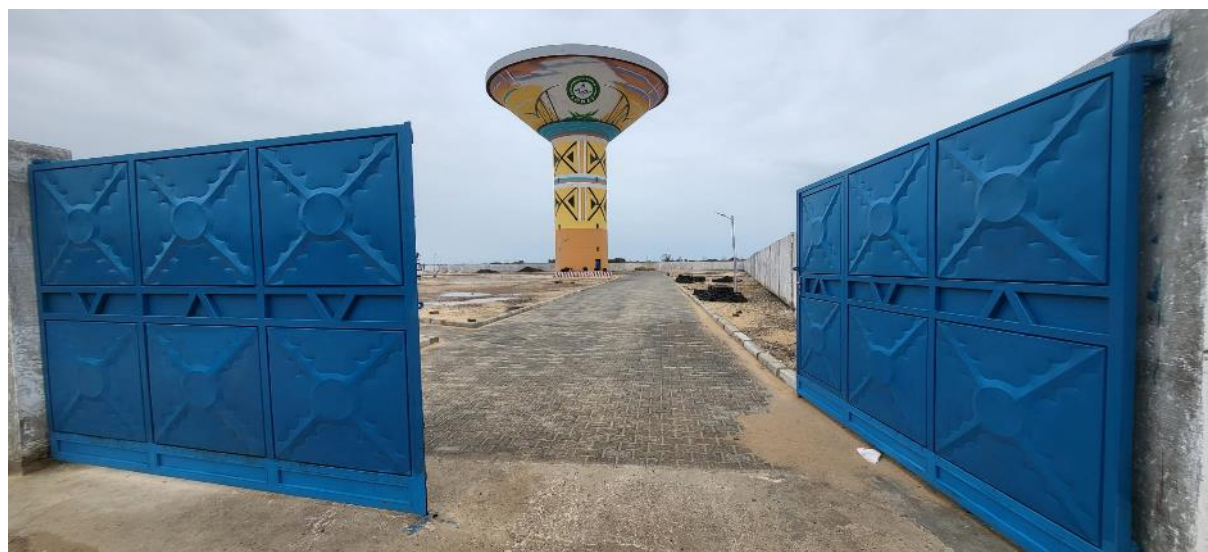
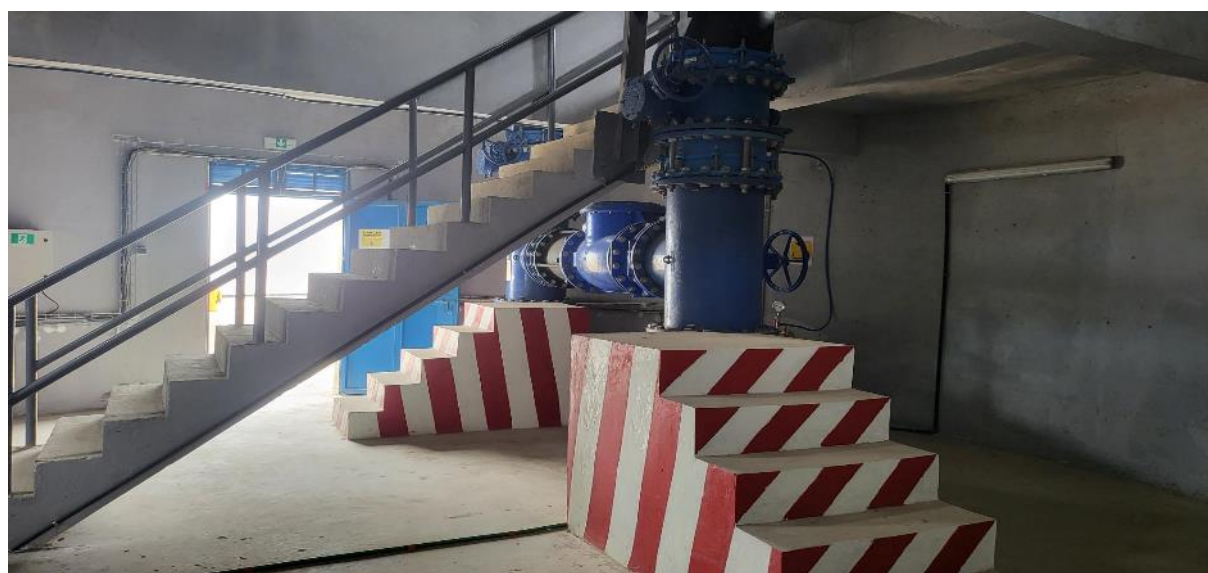
**Observations de la SONES** : *Les travaux sont achevés à date comme le montrent les images ci-dessous à l'appui.*
