**AUDIT TECHNIQUE INDÉPENDANT DES MARCHÉS EXÉCUTÉS  
EN 2021 DANS LE DOMAINE DES INFRASTRUCTURES SCOLAIRES,  
SANITAIRES, BÂTIMENTS ET ÉDIFICES PUBLICS ET HYDRAULIQUES**

**AUTORITÉ CONTRACTANTE : SOCIÉTÉ NATIONALE DES EAUX DU SENEGAL  
(SONES)**

**PROJET 19 : TRAVAUX DE CONSTRUCTION D'UN CHÂTEAU D'EAU DE 3 200 m<sup>3</sup> À  
SAINT-LOUIS (SANAR) : LOT 2**

**Rapport définitif**

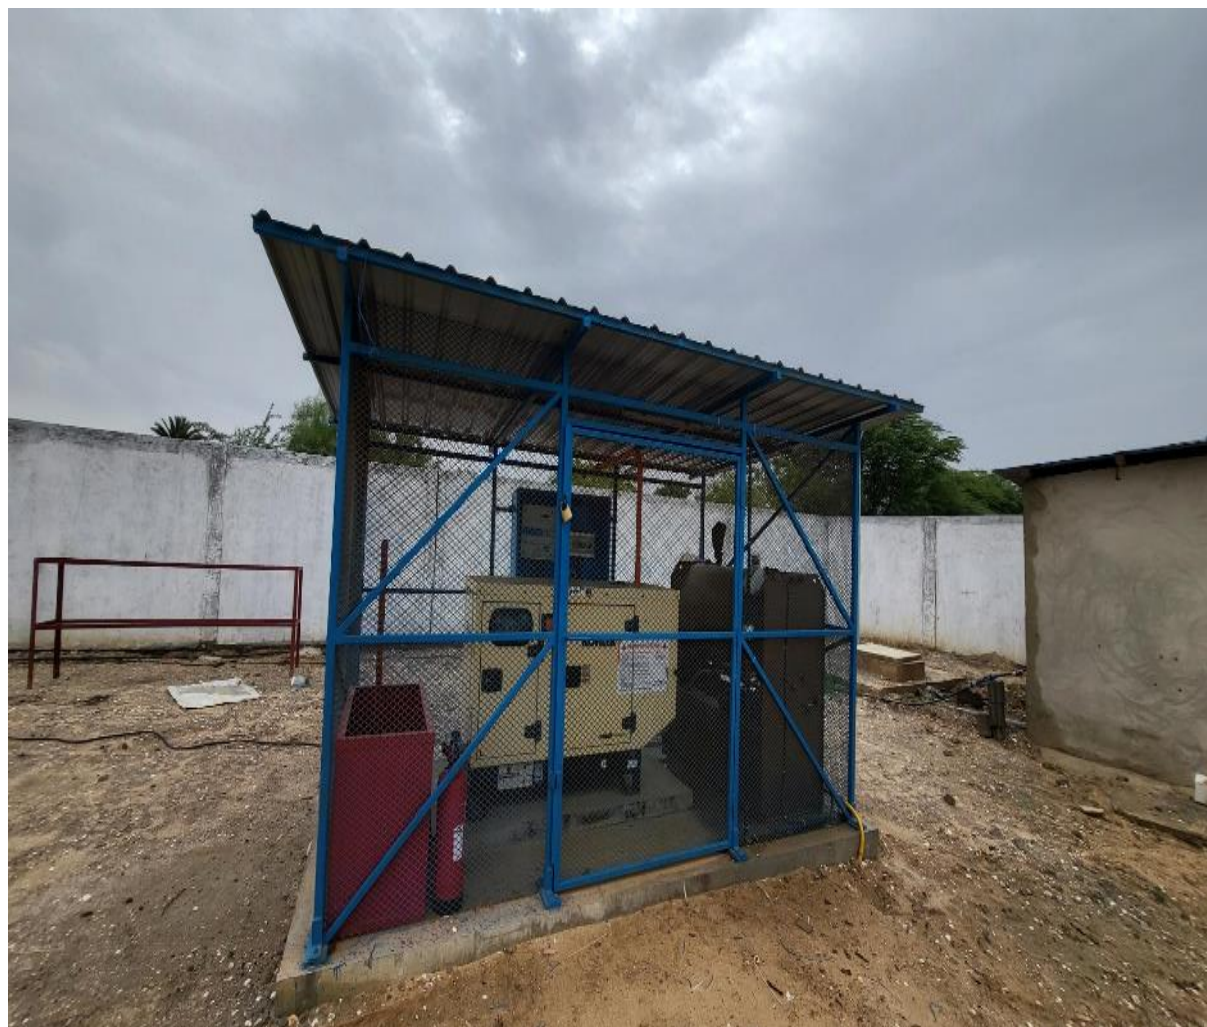
Observations de la SONES : *Les plans d'exécution et note de calcul justificatif de dimensionnement ont été transmis, validés et les travaux exécutés conformément aux normes techniques en vigueur. Les vérifications réglementaires ont été effectuées par le bureau VERITAS.*

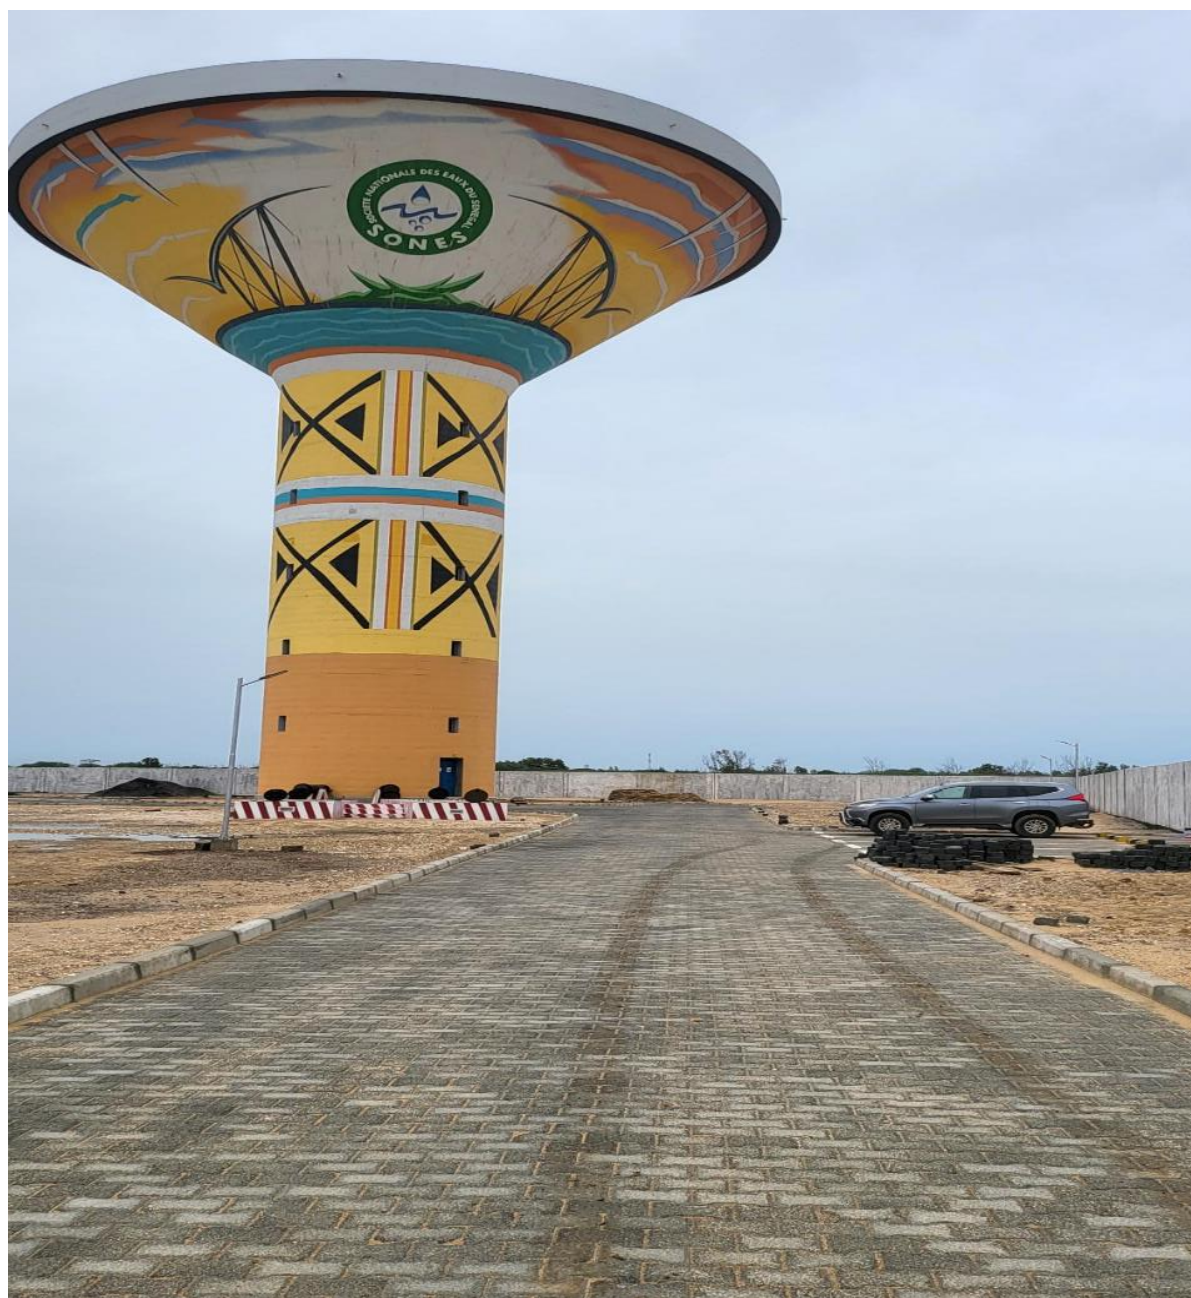
**Observations de la SONES** : Les plans d'aménagement ont été transmis et validés par la MDC. Les travaux ont été exécutés et réceptionnés par la SONES.

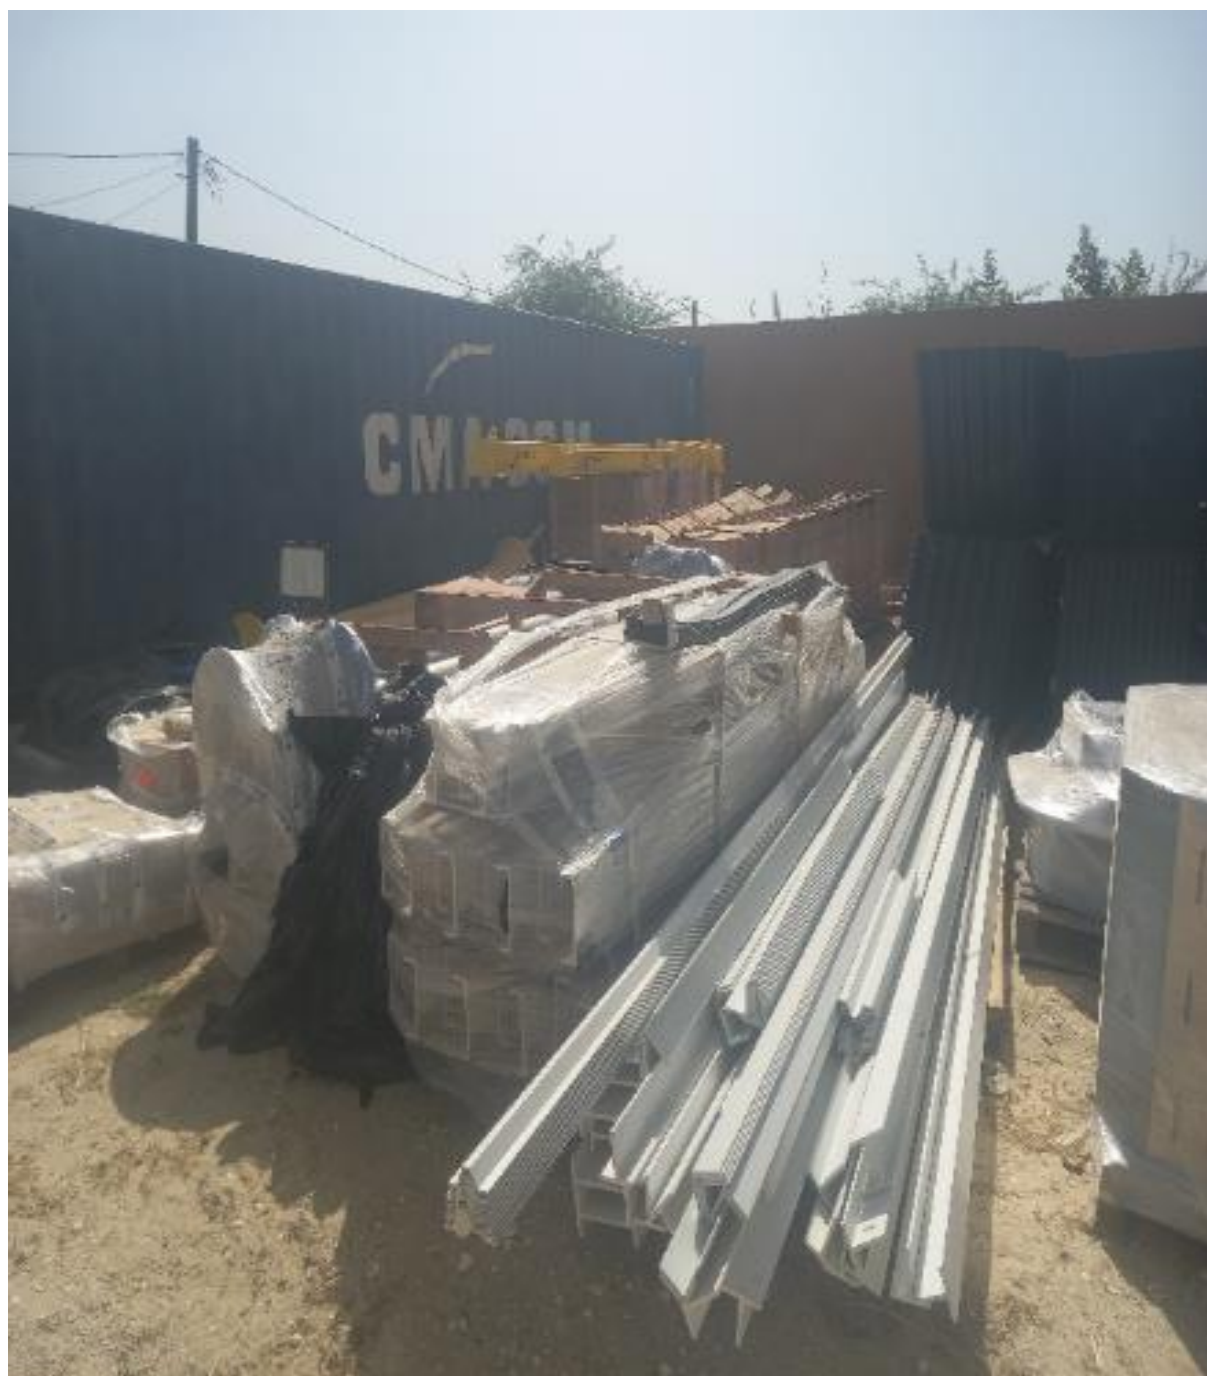
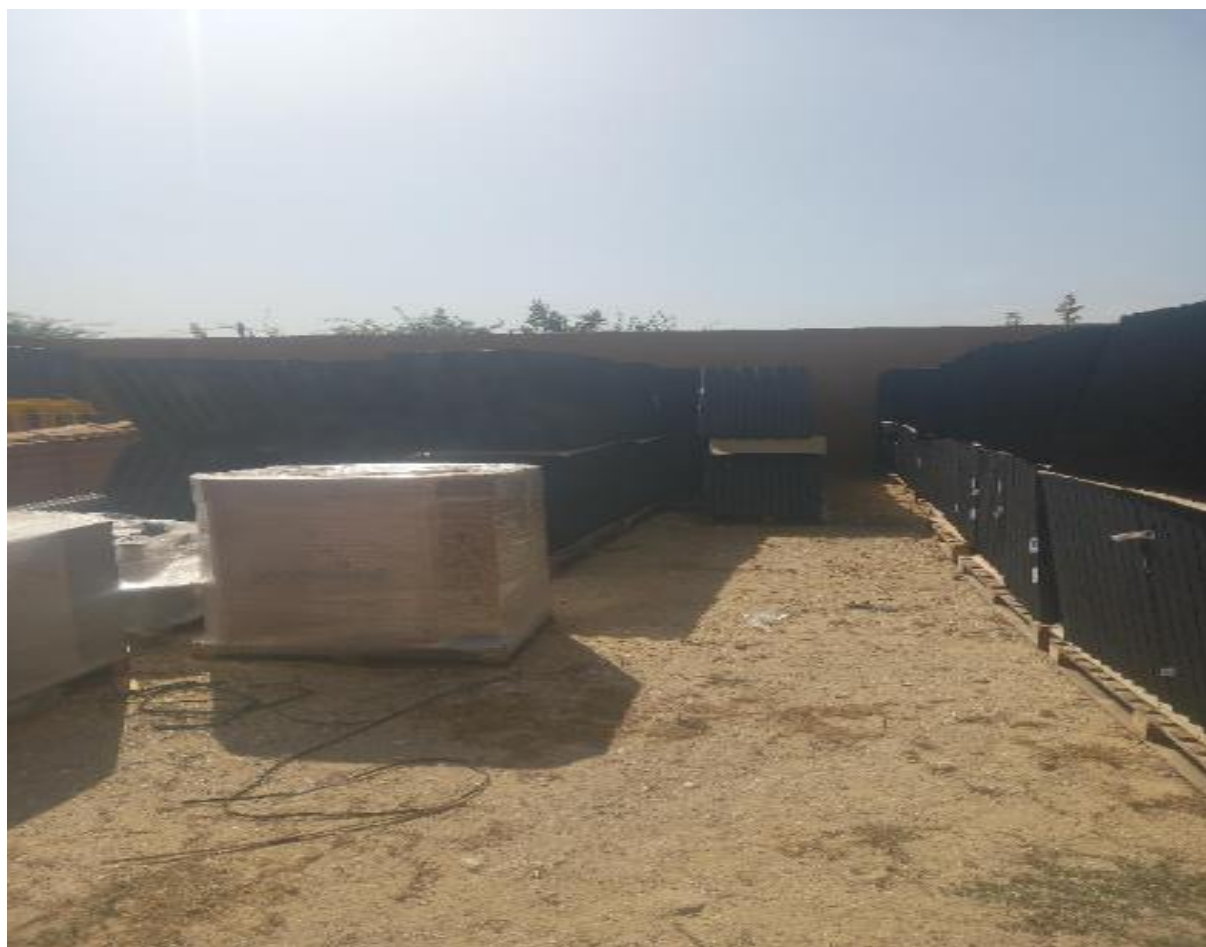
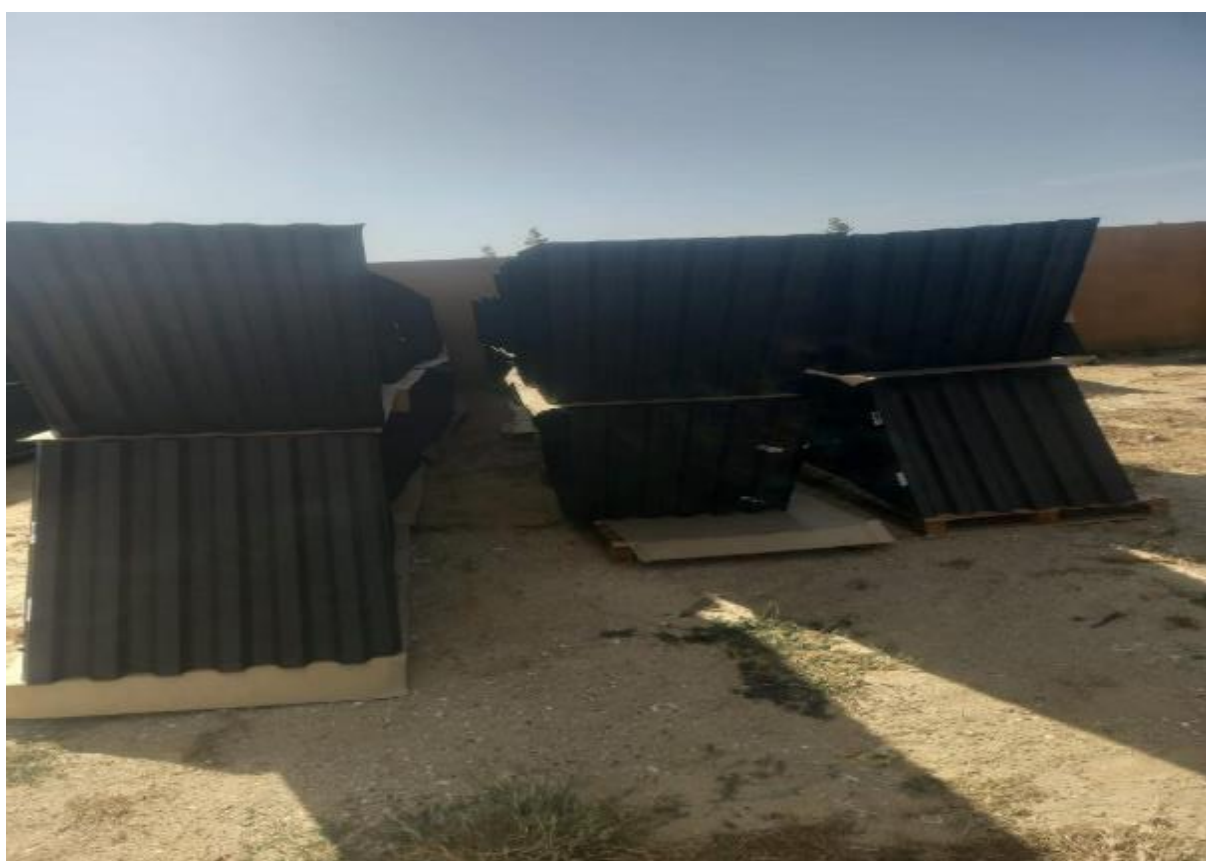
**Image 5** : Mauvais agencement des matériels sur le site de Leybar

**Constat N°2** : Nous avons noté que les matériels stockés sur le site de Leybar sont mal disposés.

**Recommandation N°2 :** Nous recommandons à la SONES de veiller à la bonne disposition des stockages des matériels conformément aux normes en vigueur.

**Observations de la SONES :** *Il s'agit ici des équipements du module de traitement de l'usine de khor. Des améliorations ont été apportées sur le stockage des équipements conformément aux recommandations des fabricants et fournisseurs.*
