**AUDIT TECHNIQUE INDÉPENDANT DES MARCHÉS EXÉCUTÉS  
EN 2021 DANS LE DOMAINE DES INFRASTRUCTURES SCOLAIRES,  
SANITAIRES, BÂTIMENTS ET ÉDIFICES PUBLICS ET HYDRAULIQUES**

**AUTORITÉ CONTRACTANTE : CENTRE HOSPITALIER NATIONAL DALAL JAMM  
(CHNDJ)**

**PROJET 11 : TRAVAUX DE CONSTRUCTION D'UN BÂTIMENT R+2 POUR ABRITER  
LES UNITÉS DE GREFFE DE MOELLE ET DE LA PROCRÉATION MÉDICALEMENT  
ASSISTÉE (PMA)**

**Rapport définitif**

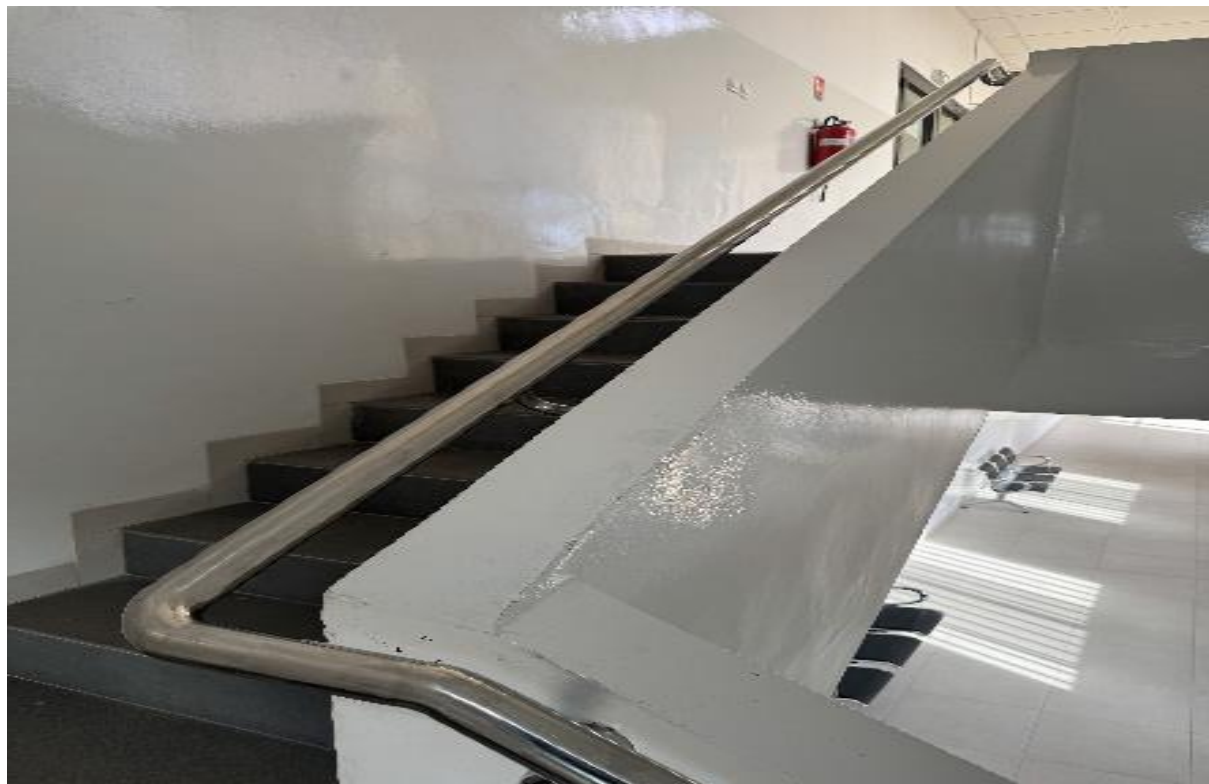
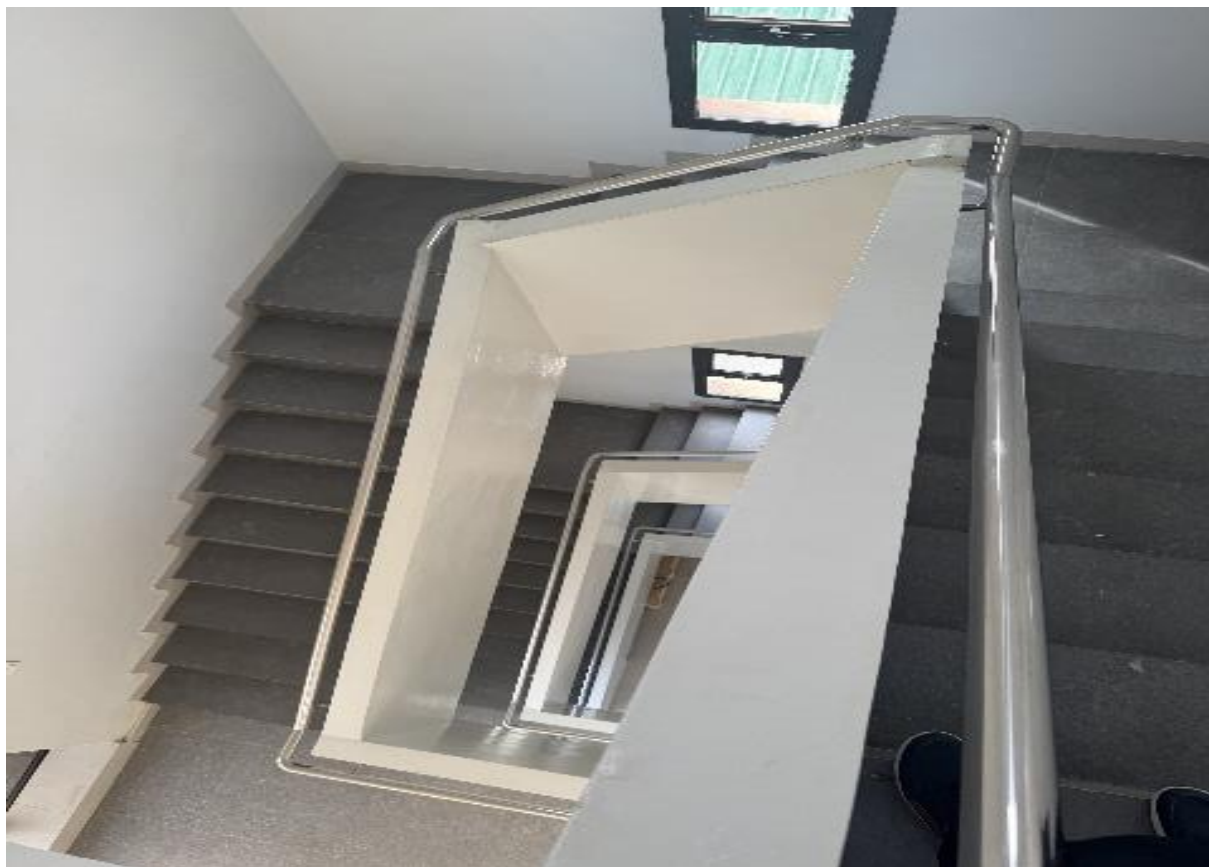
**Observations du CHNDJ :** *La main courante est posée au niveau de tous les escaliers.*

**Recommandation N°2 :** Nous recommandons au CHNDJ la mise en place des mains courantes à tous les niveaux conformément au plan et au devis.

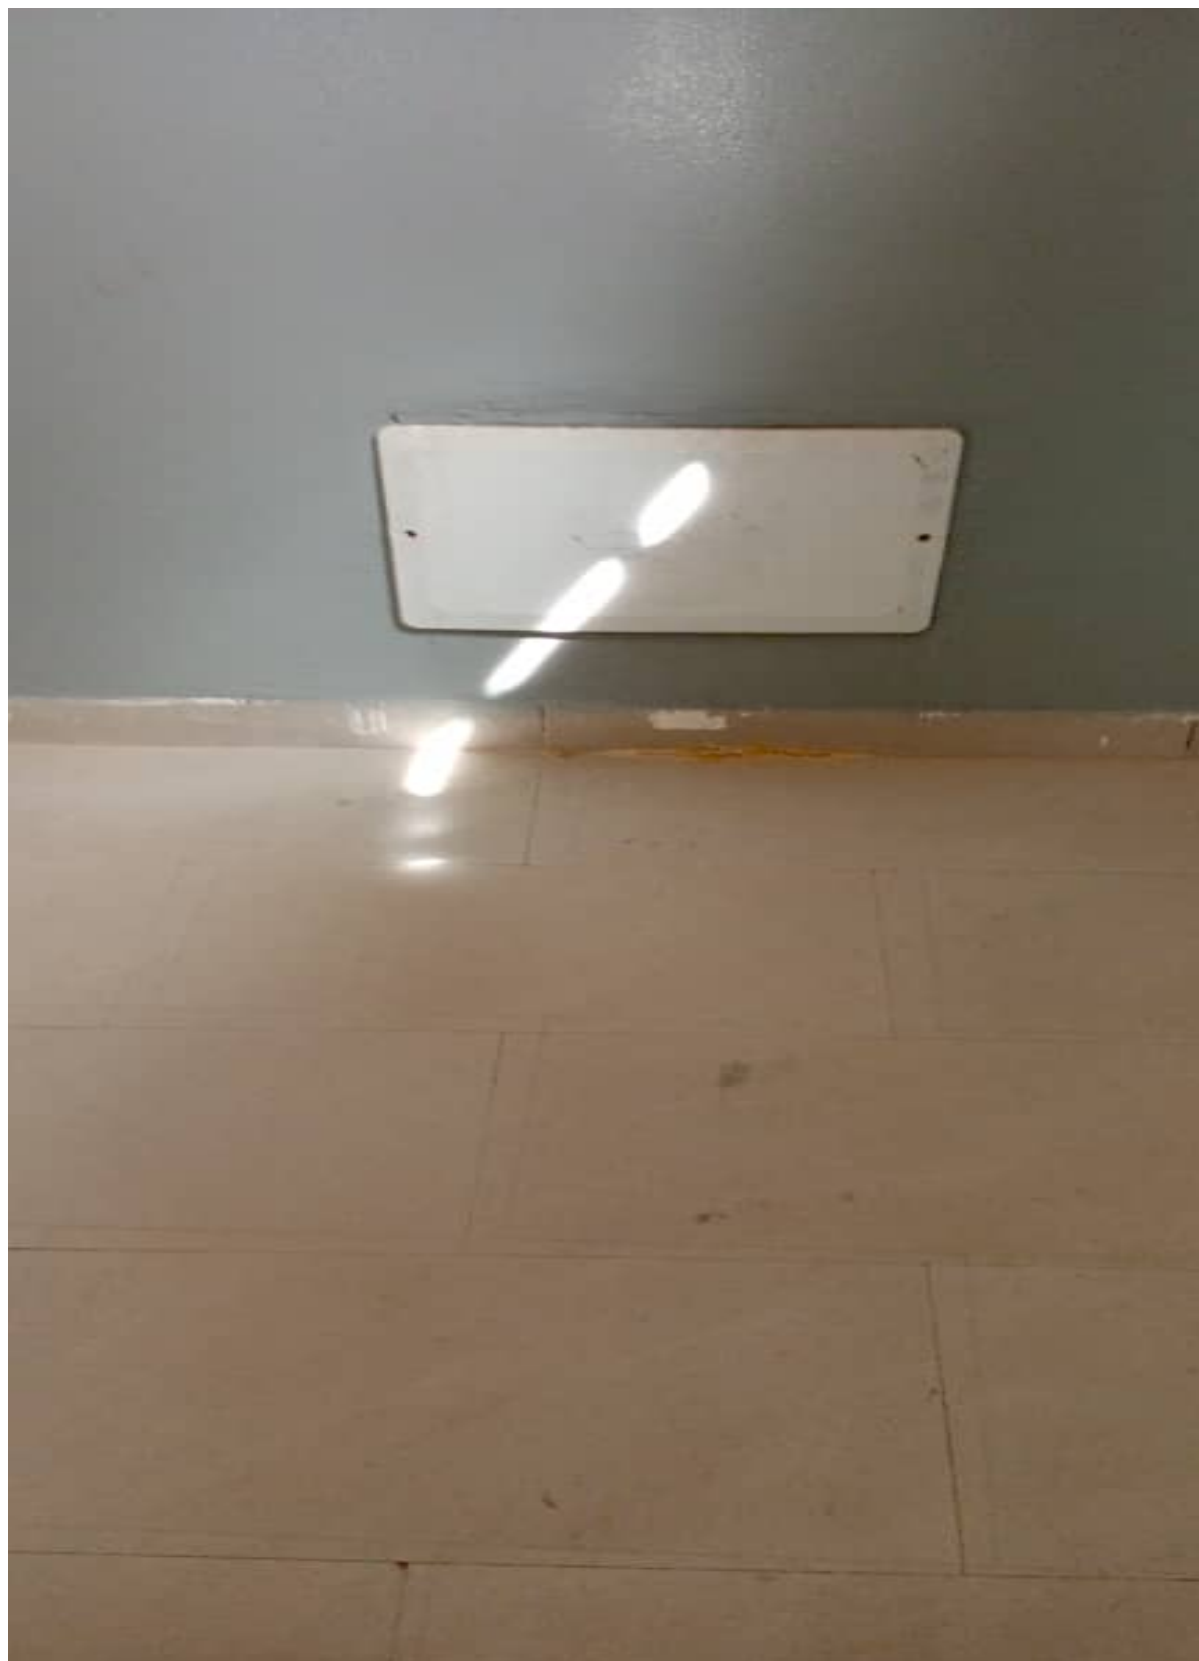
Constat N°3 : Nous observons l'absence de couverture des nourrices.

**Observations du CHNDJ :** *Les couvercles des nourrices sont installés.*

**Recommandation N°3 :** Nous recommandons au CHNDJ la mise en place des couvercles des nourrices.

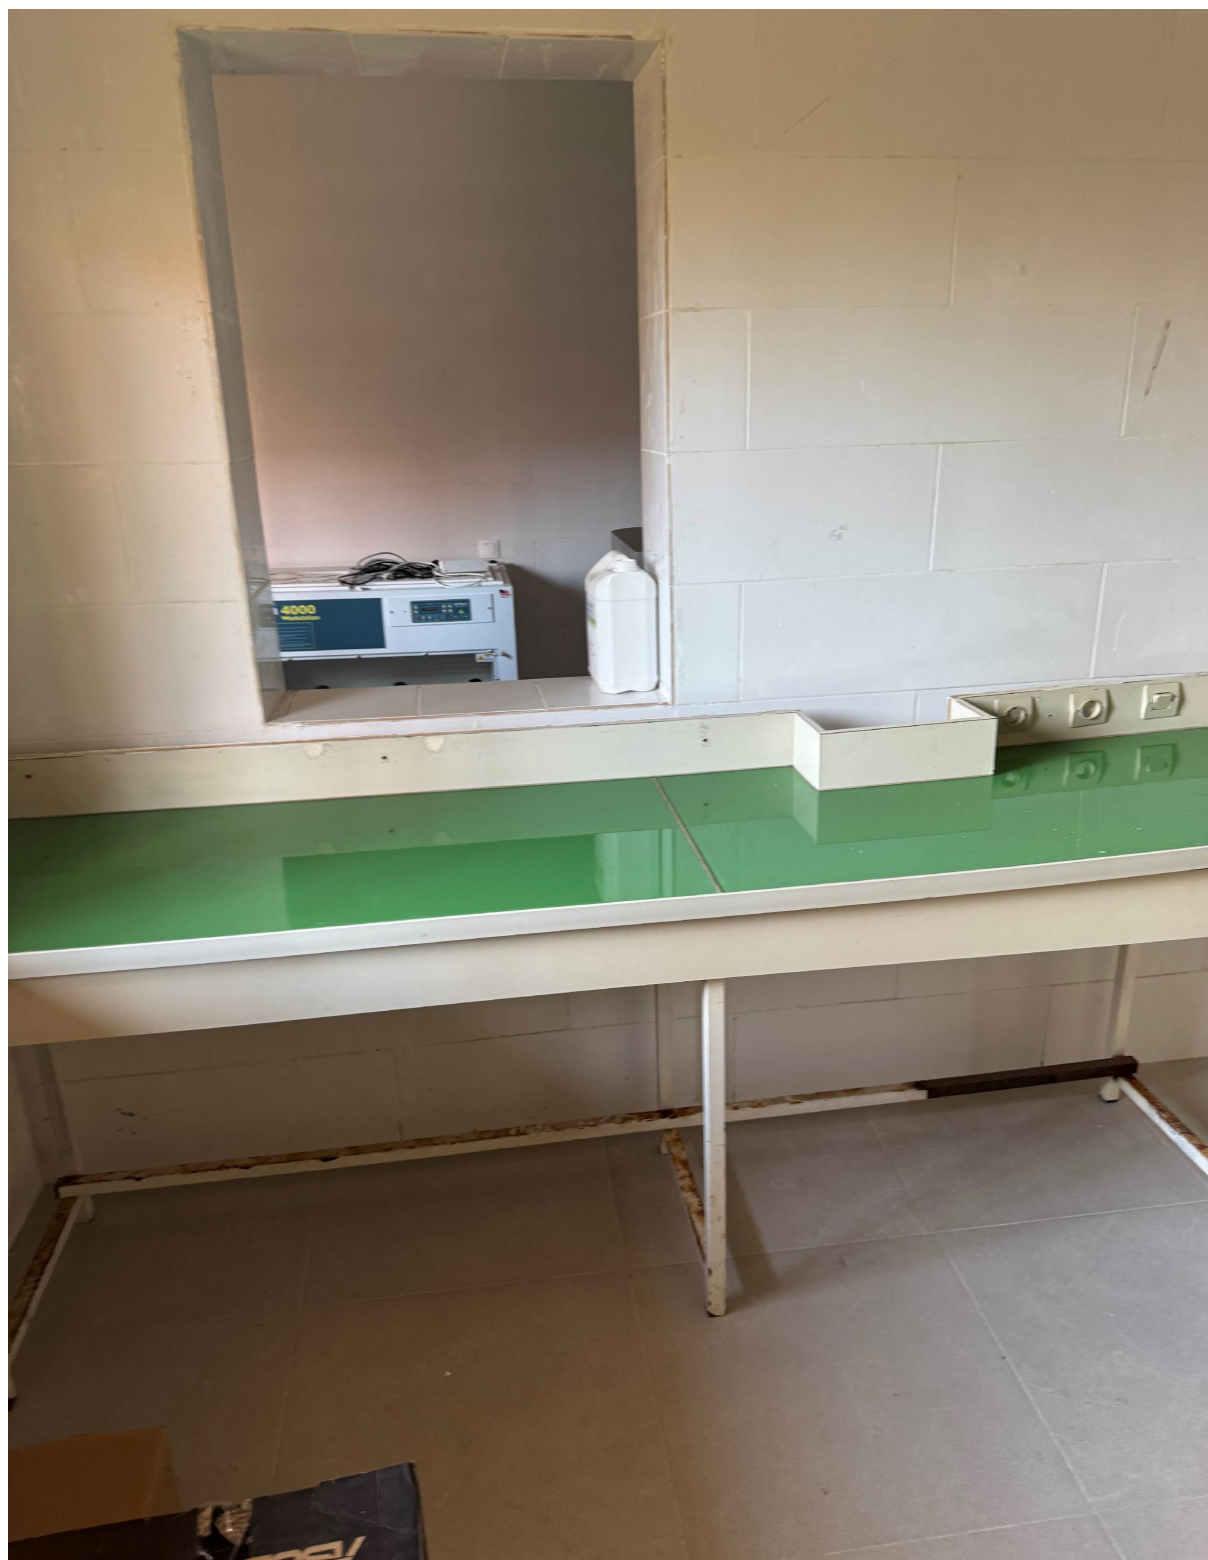
**Observations du CHNDJ** : *Il est prévu une paillasse au niveau de cette salle ce qui explique la présence de cette attente en évacuation et alimentation en eau. Cette paillasse a été même installée.*

**Recommandation N°3** : Nous recommandons au CHNDJ la pose de l'ensemble des timbres d'office.

**Commentaires définitifs de l'Auditeur :** Nous prenons bonne note. Mais nous demandons au CHNDJ de veiller à la matérialisation de l'ensemble des modifications sur un plan (plan de recollement) conformément au contrat de l'entreprise.

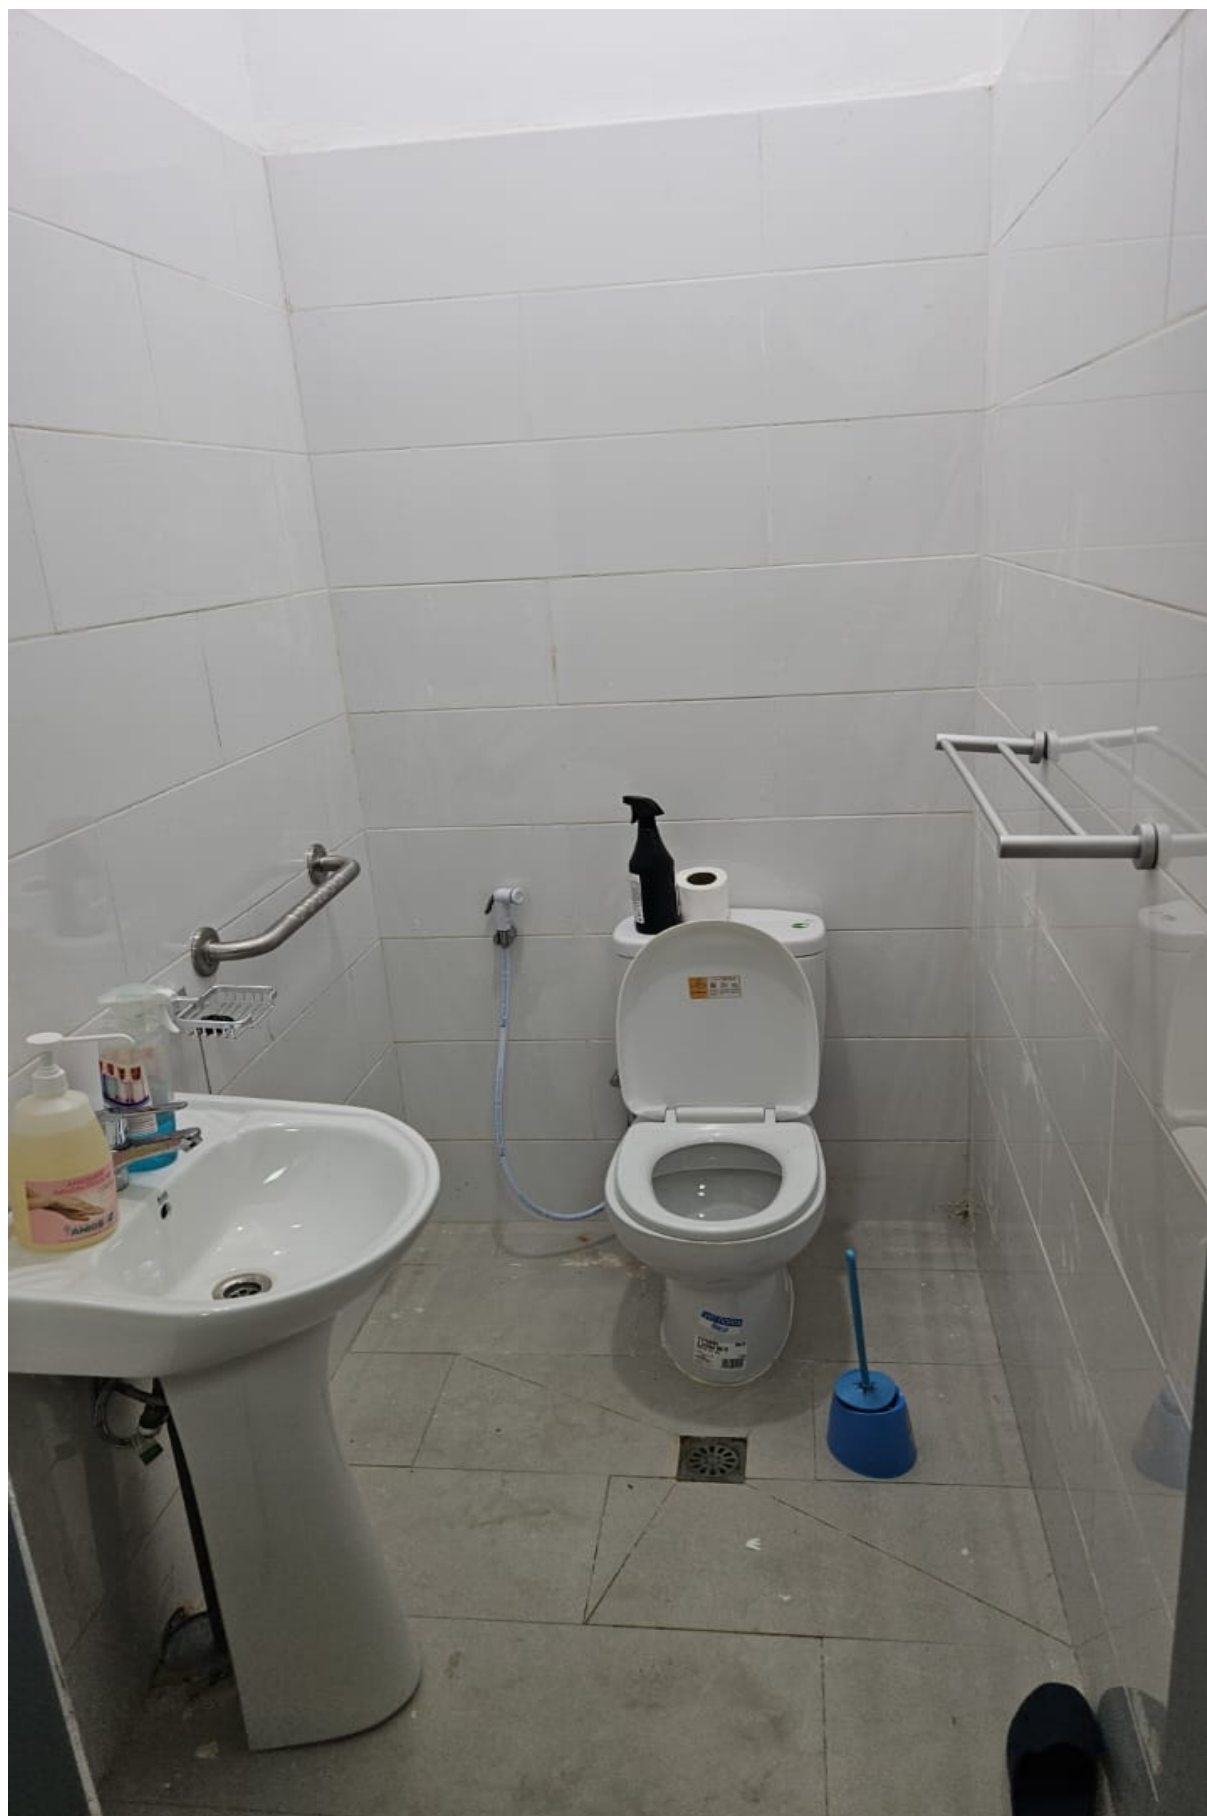
**Constat N°4 :** Nous observons l'absence de barres d'appui en inox pour les personnes à mobilité réduite ainsi que les porte-savons et porte-serviettes.

**Observations du CHNDJ :** *Les barres d'appuis, les portes serviettes et les portes savons sont posées dans toutes les toilettes.*

**Recommandation N°4 :** Nous recommandons au CHNDJ de veiller à la fourniture et à la pose des barres d'appui et des accessoires de toilettes.

**Commentaires définitifs de l'Auditeur :** Nous prenons bonne note. Cependant, la CHNDJ doit veiller à la bonne fixation des barres d'appuis.

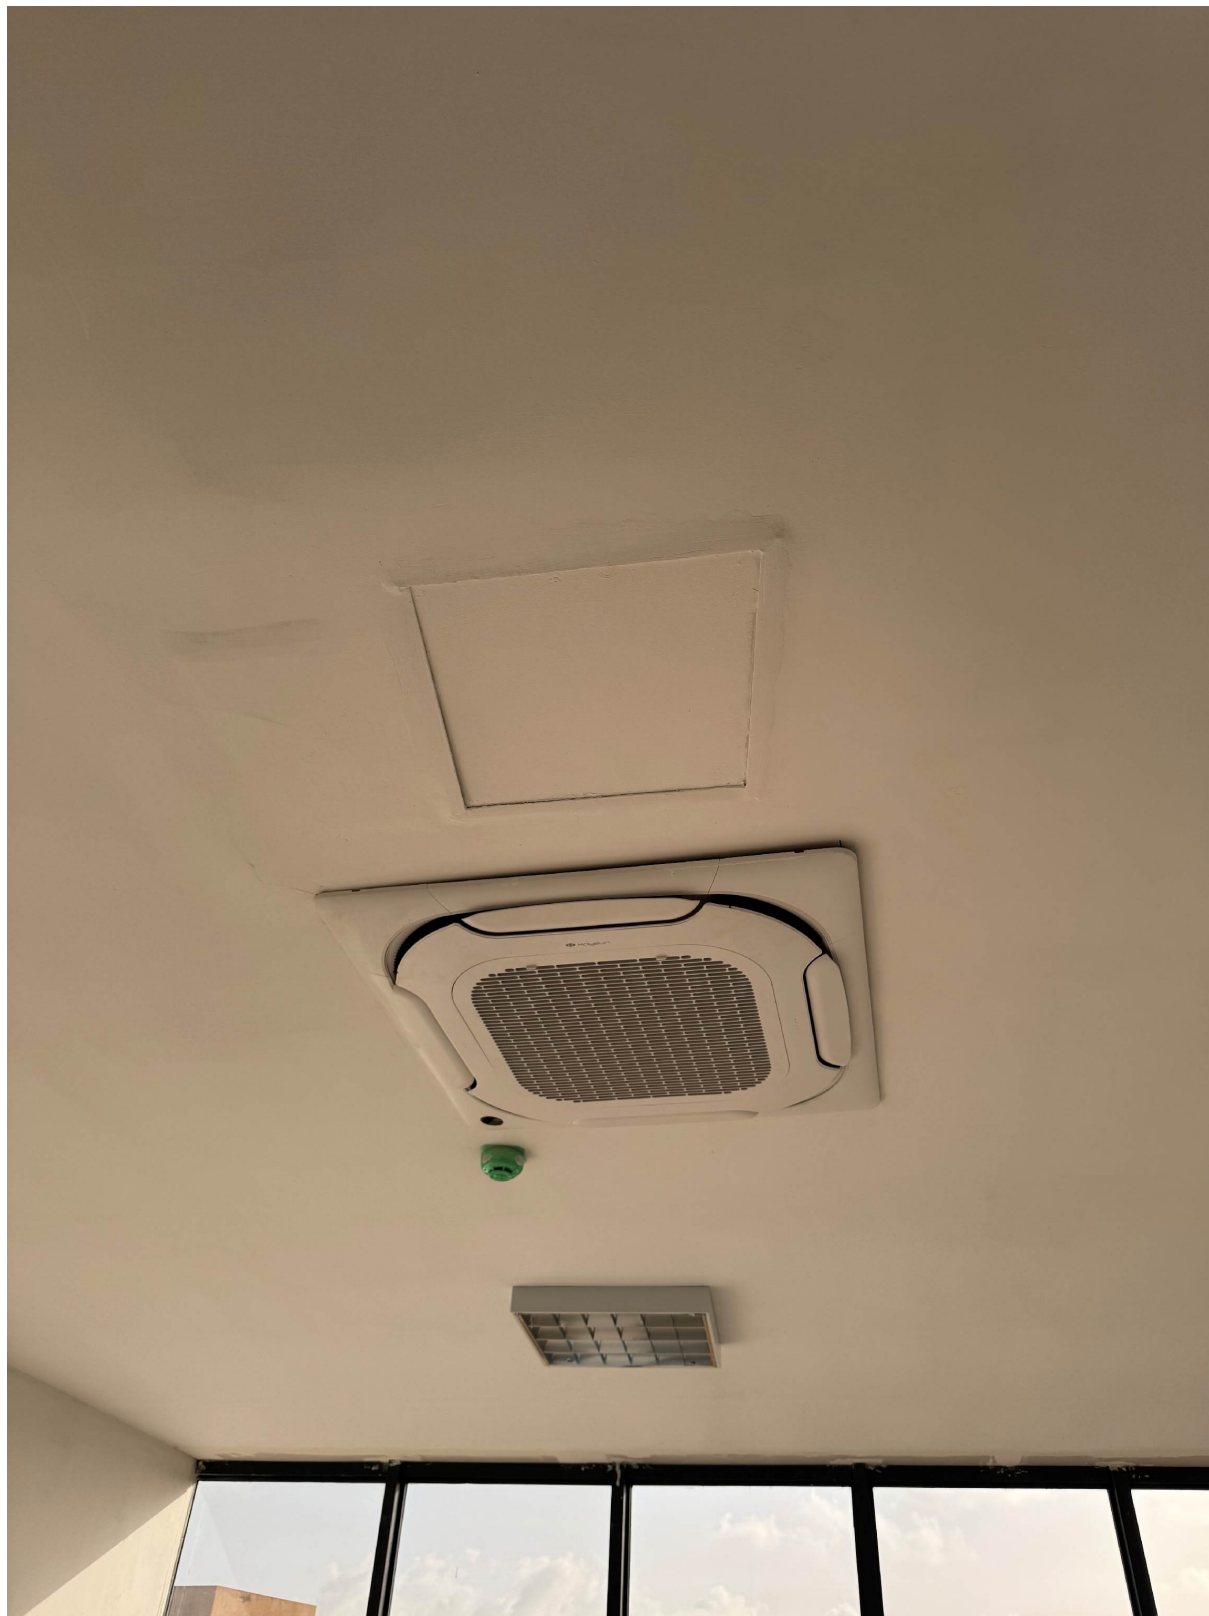
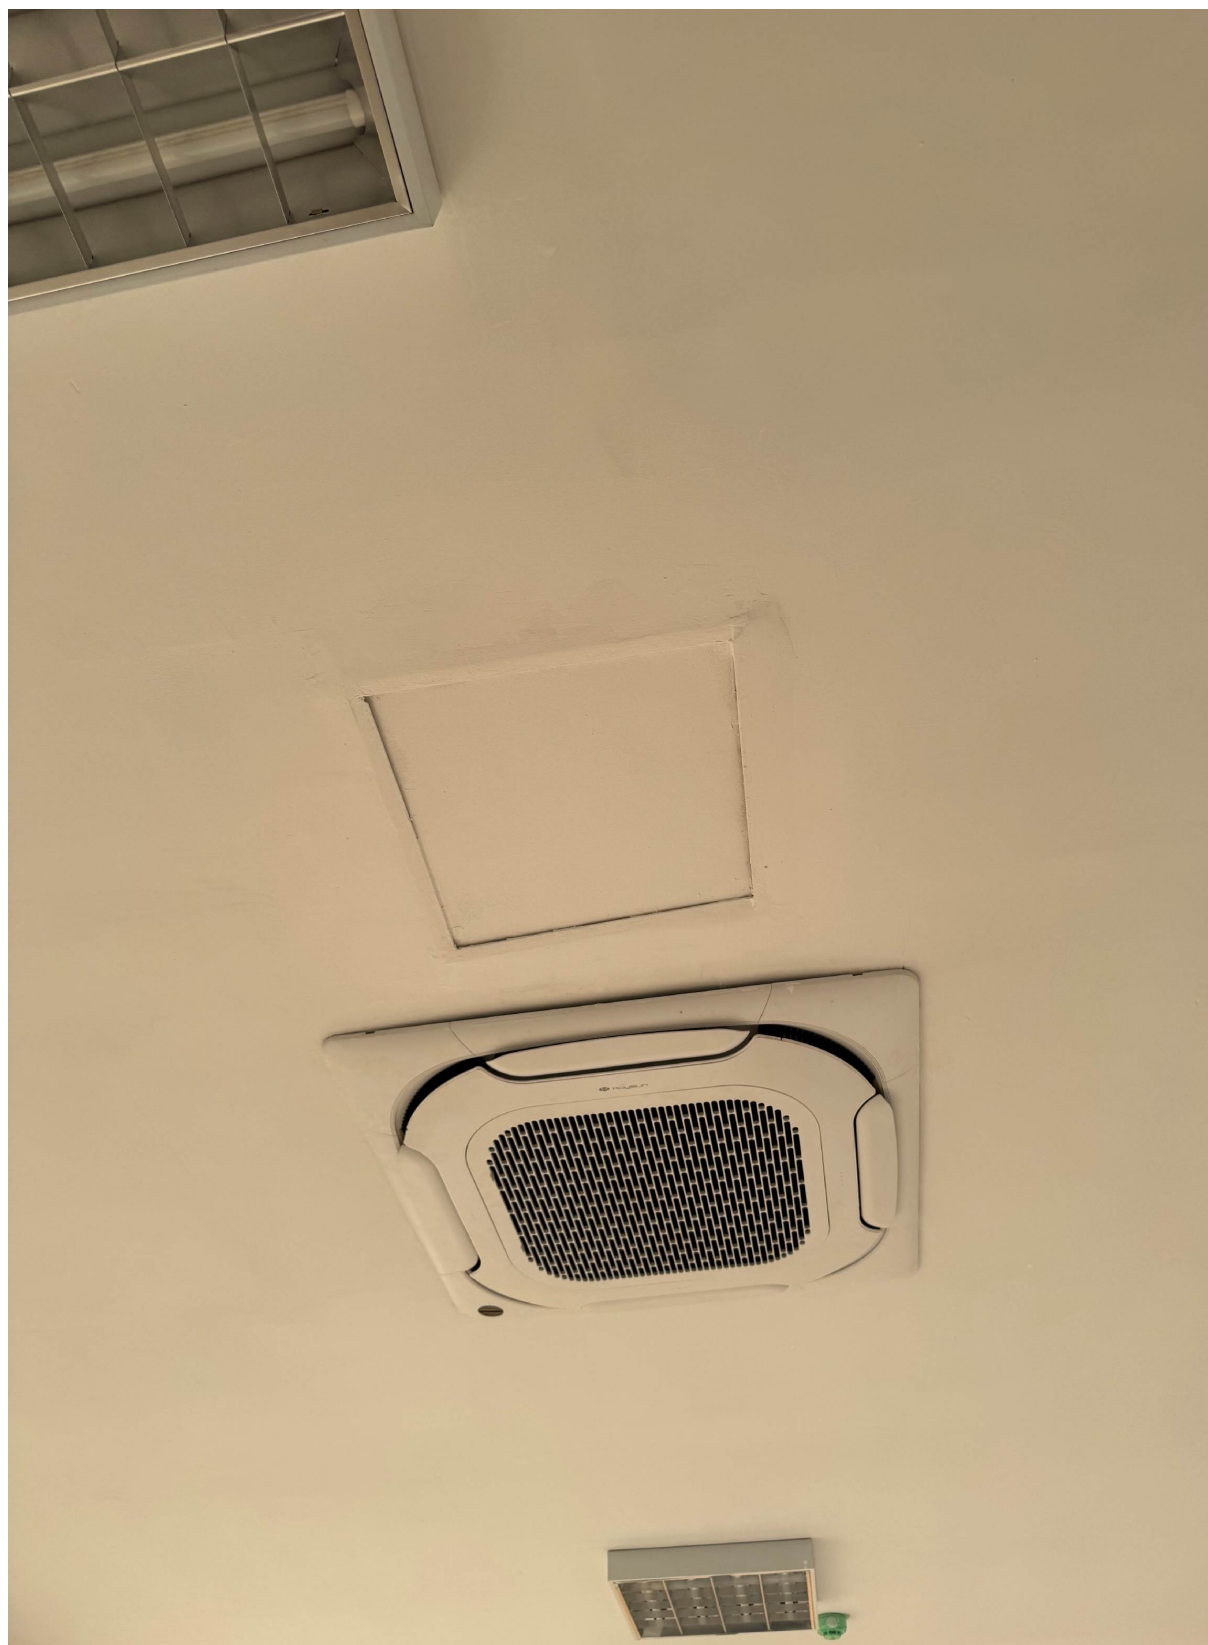
**Observations du CHNDJ :** *L'entreprise a fait les trappes de visite pour permettre l'entretien des cassettes de Clim Variable Réfrigérant Volume.*

**Recommandation N°7 :** Nous recommandons au CHNDJ la mise en place de trappe de visite pour permettre l'entretien ultérieur des cassettes.

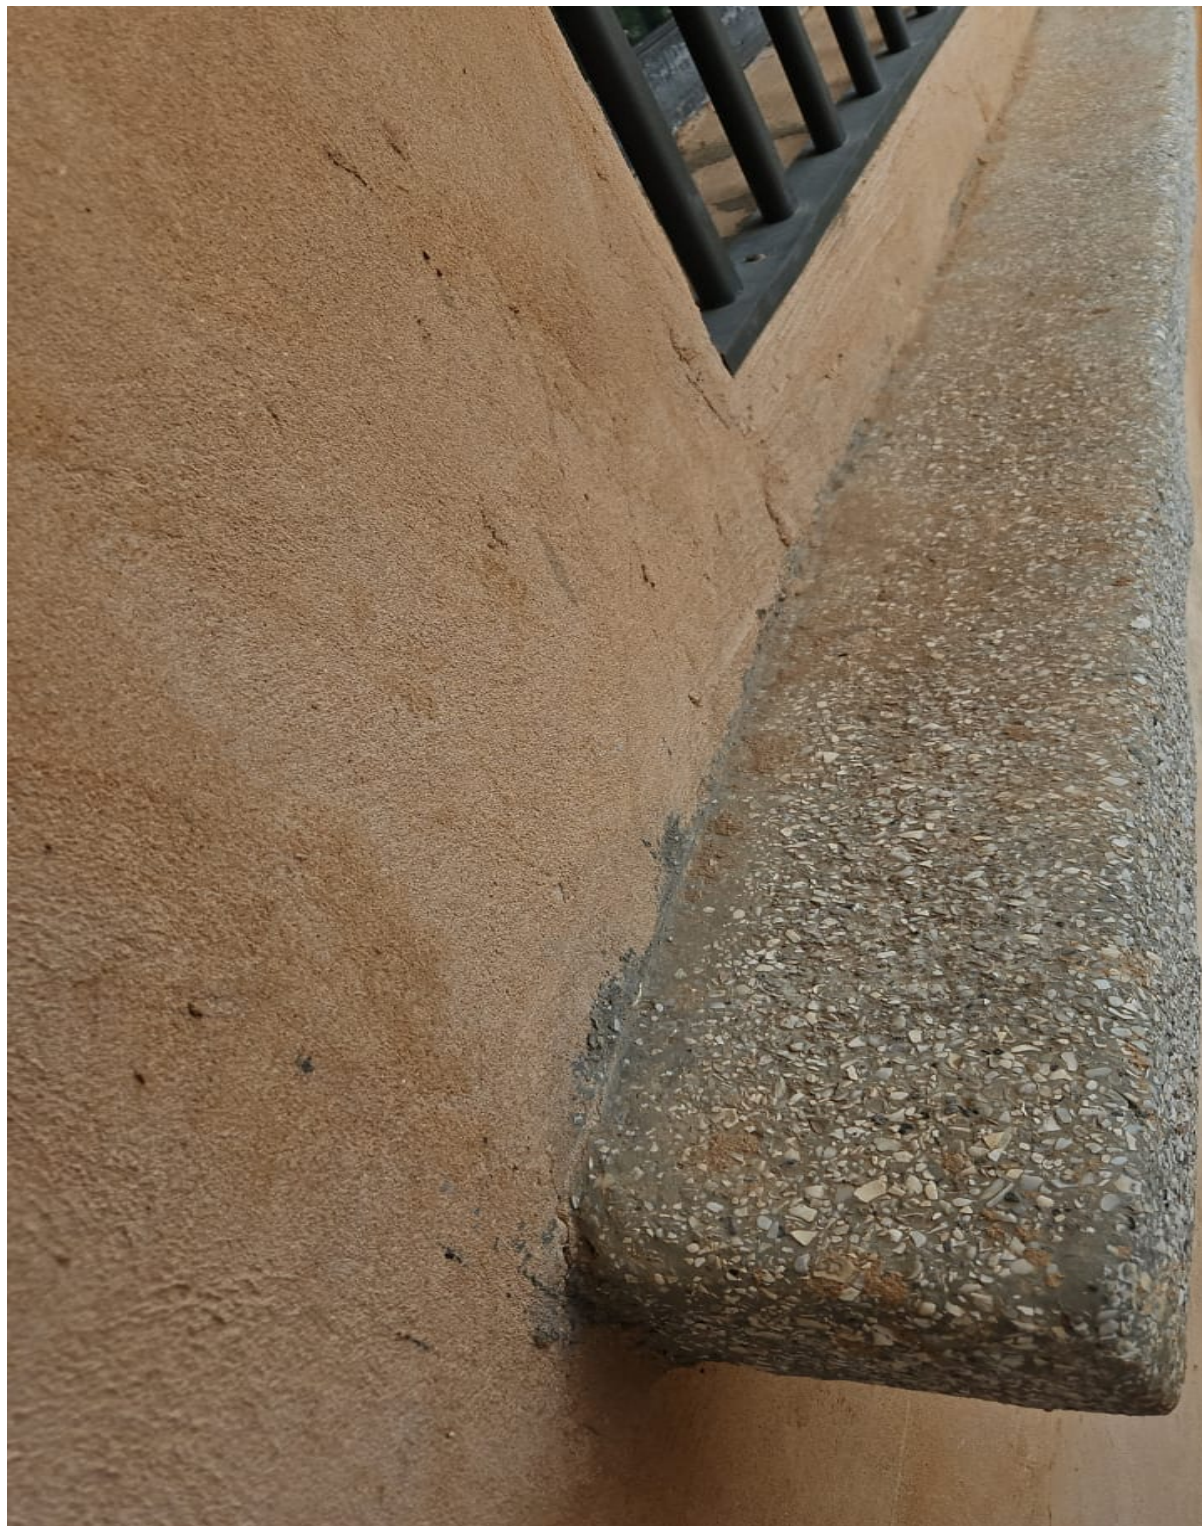
**Constat N°9 :** Nous notons la présence de fissures sur les appuis fenêtres et murs.

**Observations du CHNDJ** : *Ces travaux ont été réalisés avec succès par l'entreprise.*

**Recommandation N°9** : Nous recommandons au CHNDJ de veiller à réparer ces fissures.

Pour cela, il faudra les agrandir, poncer légèrement les bords de la fissure, dépoussiérer soigneusement et passer un pinceau humide à l'intérieur et à l'extérieur de la fissure, boucher la fissure en débordant un peu et laisser l'enduit (sable, ciment et grain de riz) faire un petit bourrelet en veillant à ne pas le lisser car il se rétracte un peu en séchant.

Une fois la couche sèche, il faut appliquer sur le bourrelet une nouvelle couche d'enduit (sable, ciment et grain de riz) après avoir gratté la couche en place pour faciliter l'accrochage et enlever les sardines.

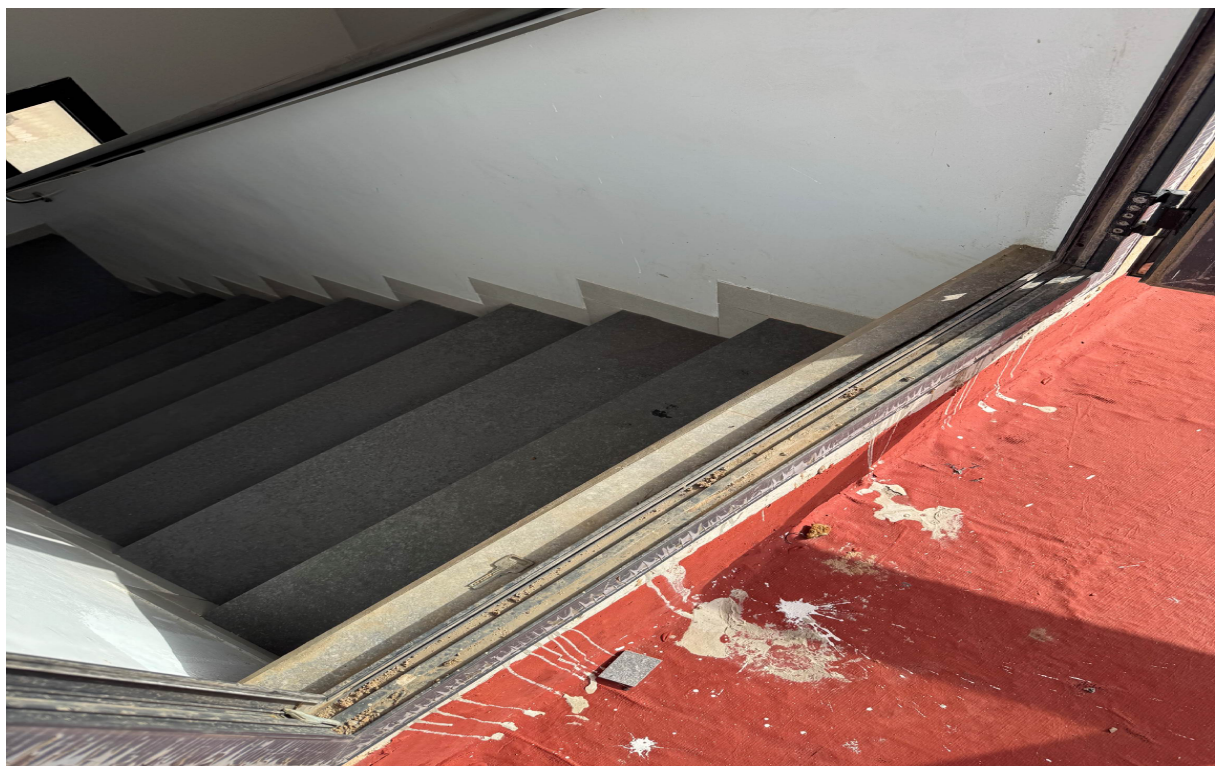
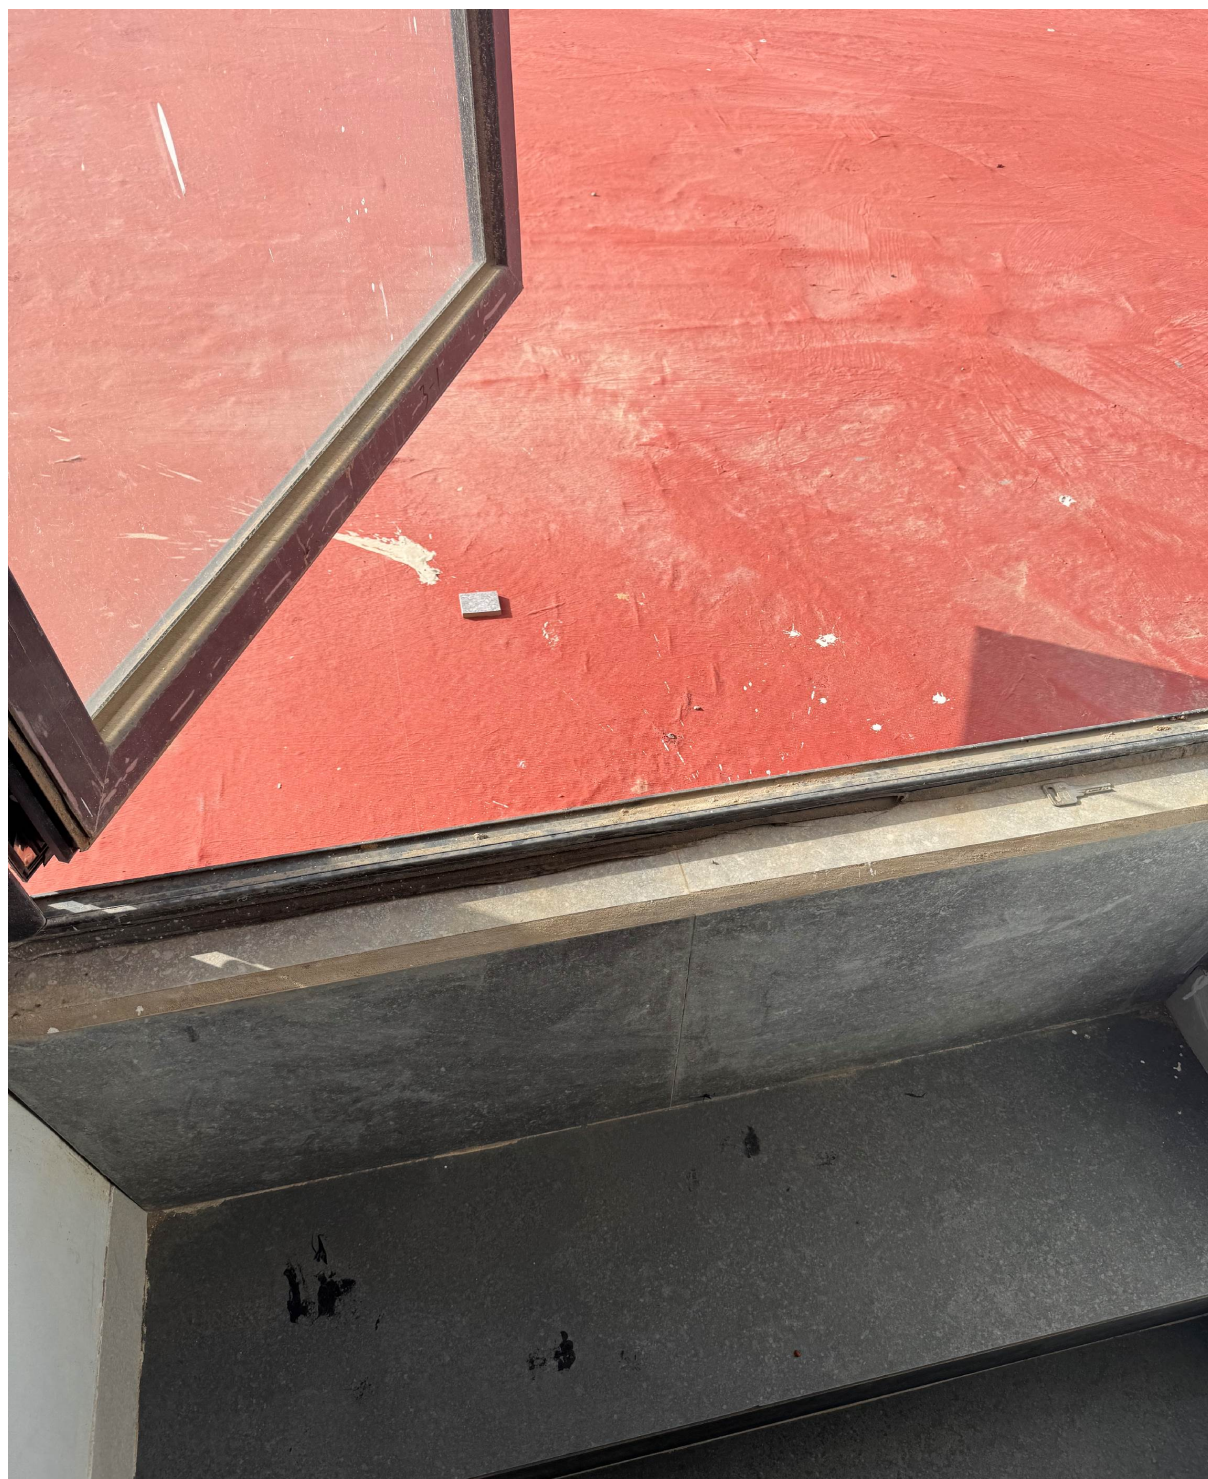
**Observations du CHNDJ** : Cette marche a été demandée par le comité à l'entreprise afin de servir de barrage pour une éventuelle inondation de par la terrasse.

**Recommandation N°11** : Nous recommandons au CHNDJ de veiller à la correction de cette marche conformément aux plans d'exécutions

**Commentaires définitifs de l'Auditeur** : Nous prenons bonne note tout en maintenant la recommandation pour la sécurité des usagers.

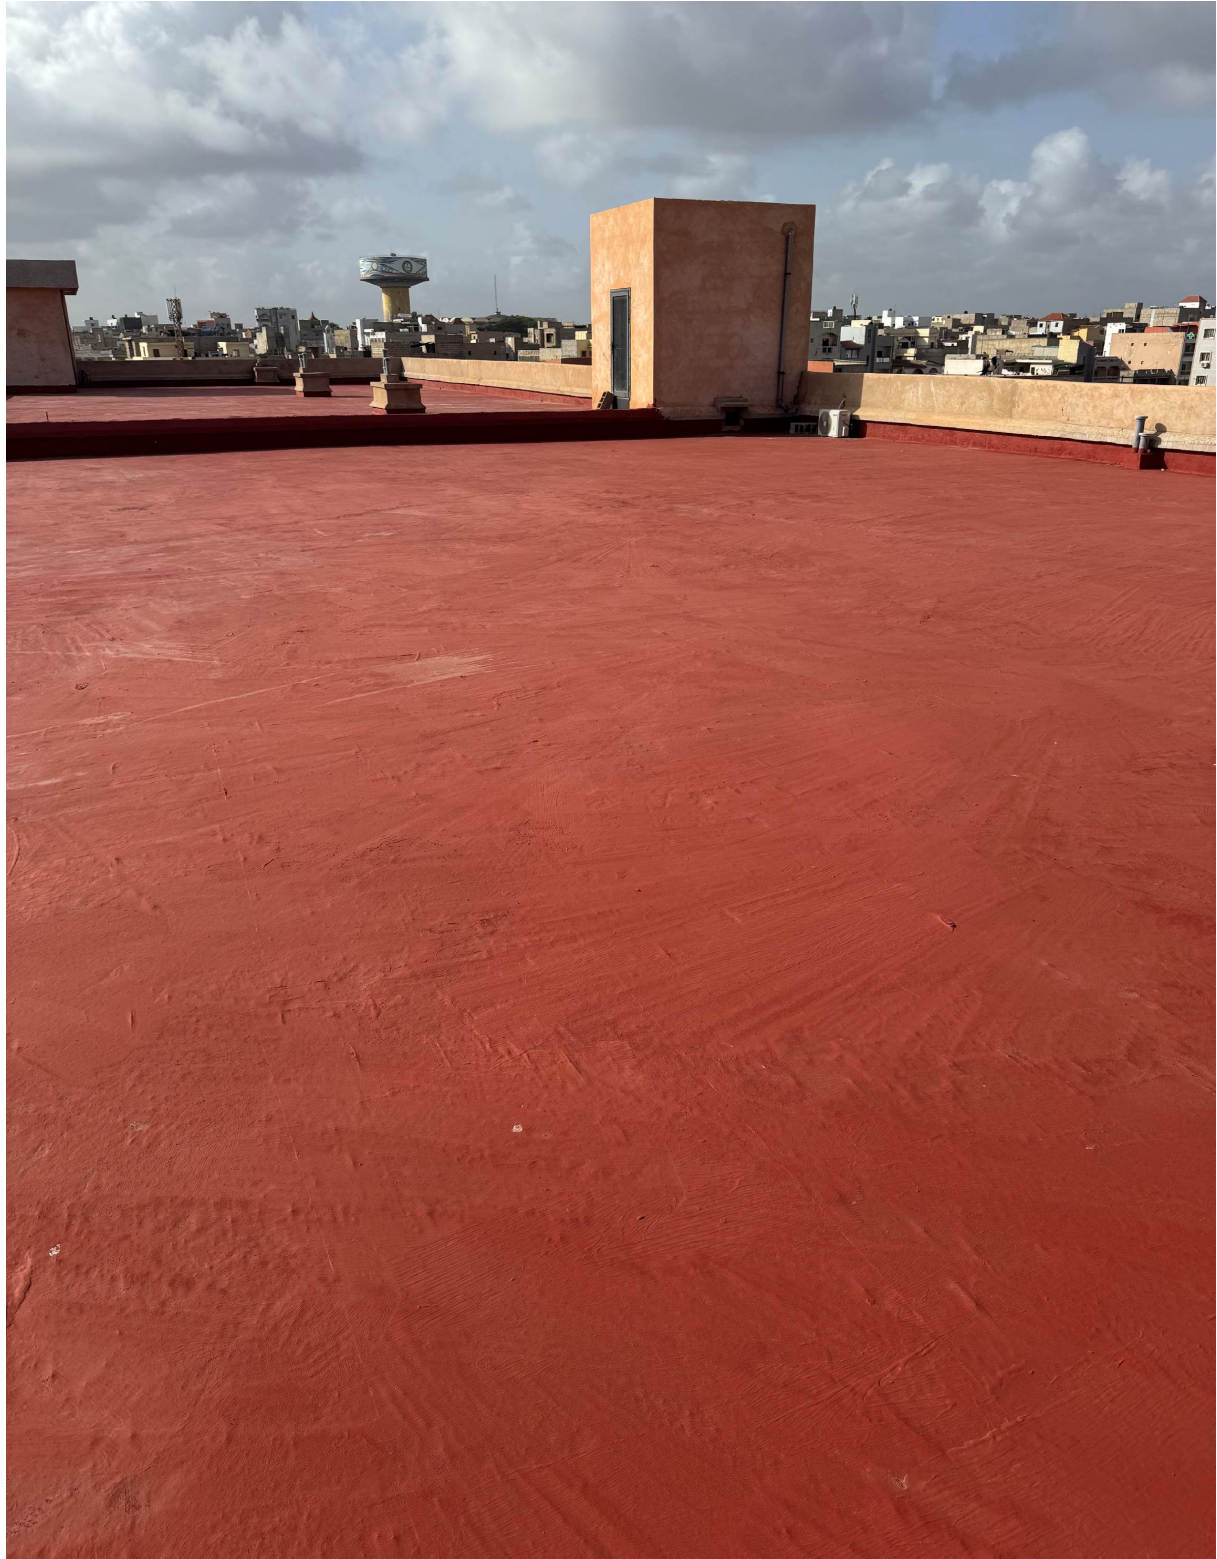
**Observations du CHNDJ** : *L'entreprise a fait les travaux pour pallier aux manquements constatés au niveau de l'étanchéité de la terrasse.*

**Recommandation N°1** : Nous recommandons au CHNDJ de veiller à la mise en place correcte de l'étanchéité.
