**AUDIT TECHNIQUE INDÉPENDANT DES MARCHÉS EXÉCUTÉS  
EN 2021 DANS LE DOMAINE DES INFRASTRUCTURES SCOLAIRES,  
SANITAIRES, BÂTIMENTS ET ÉDIFICES PUBLICS ET HYDRAULIQUES**

**AUTORITÉ CONTRACTANTE : CENTRE HOSPITALIER NATIONAL DALAL JAMM  
(CHNDJ)**

**PROJET 11 : TRAVAUX DE CONSTRUCTION D'UN BÂTIMENT R+2 POUR ABRITER  
LES UNITÉS DE GREFFE DE MOELLE ET DE LA PROCRÉATION MÉDICALEMENT  
ASSISTÉE (PMA)**

**Rapport définitif**

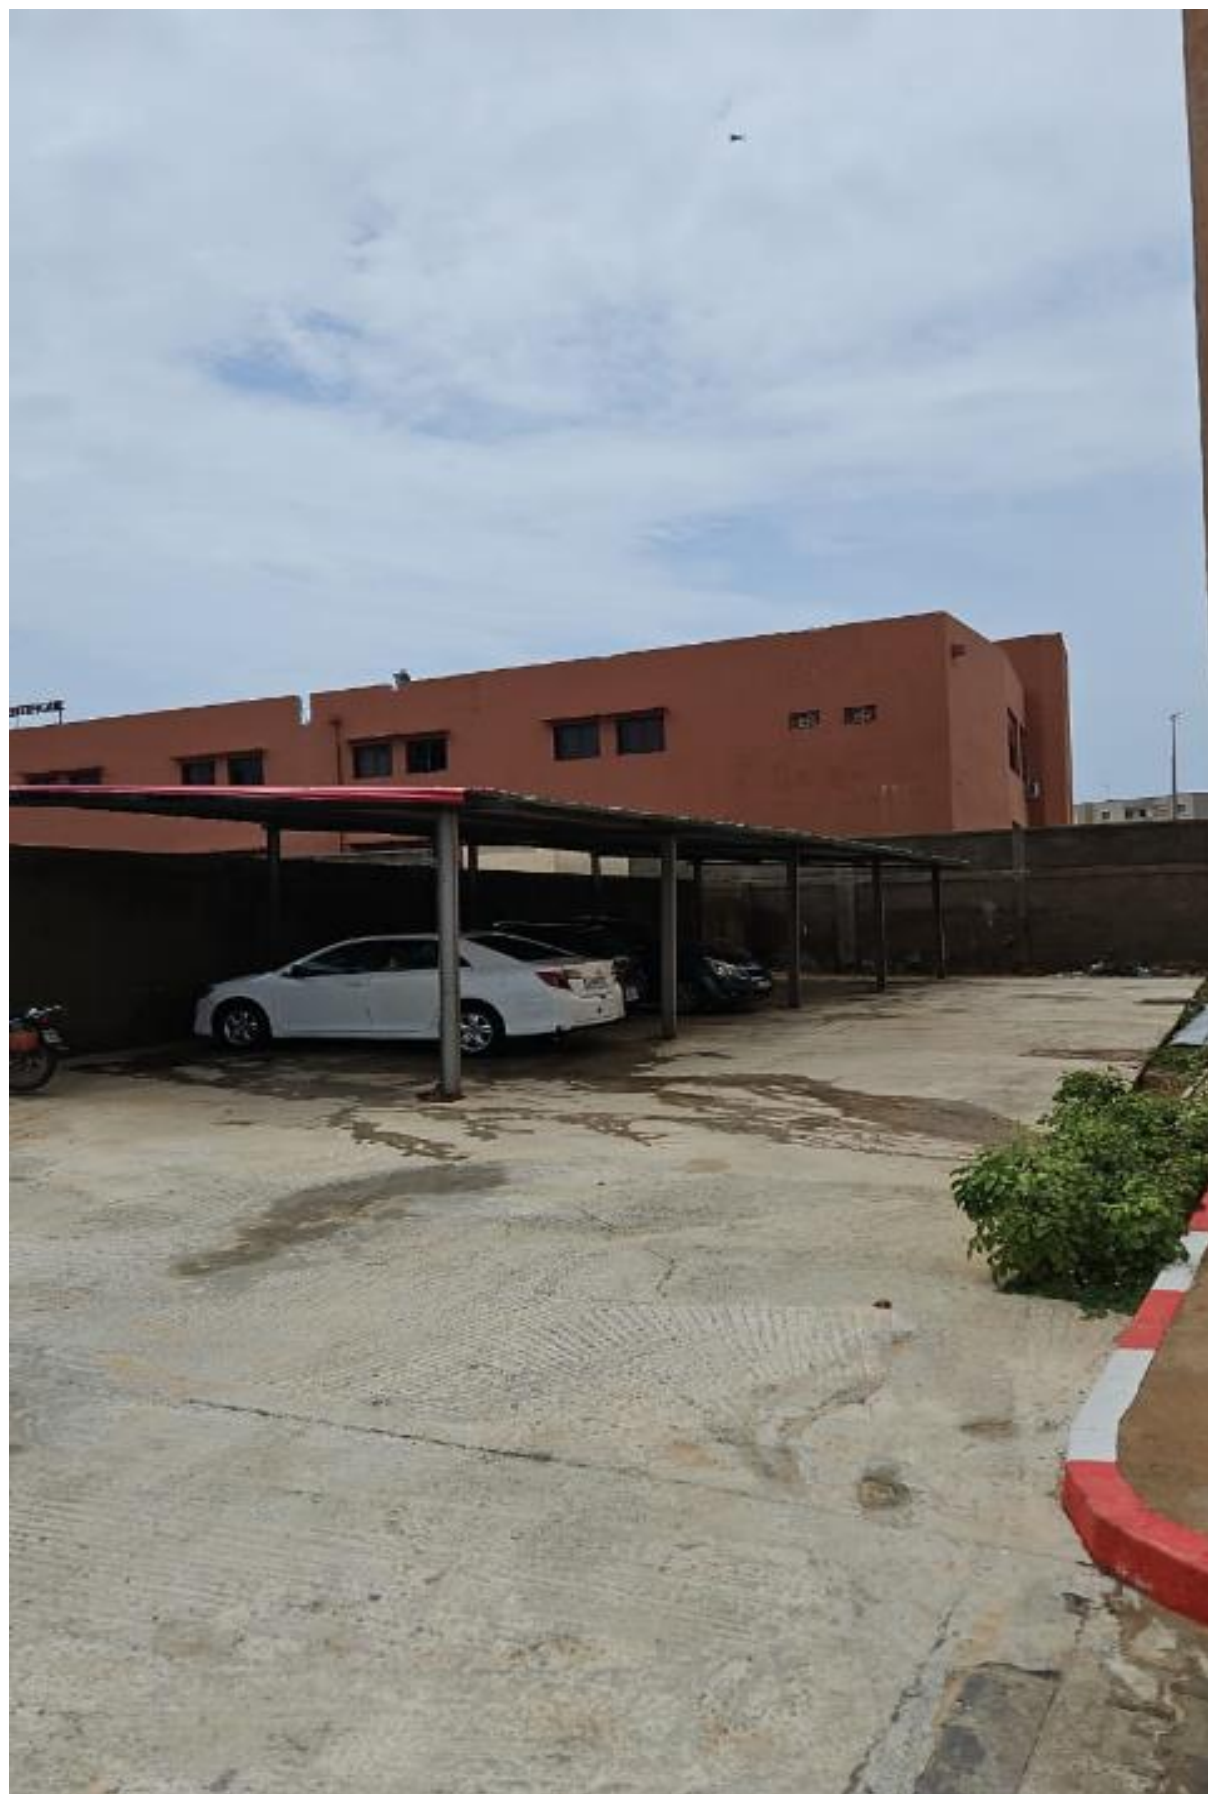
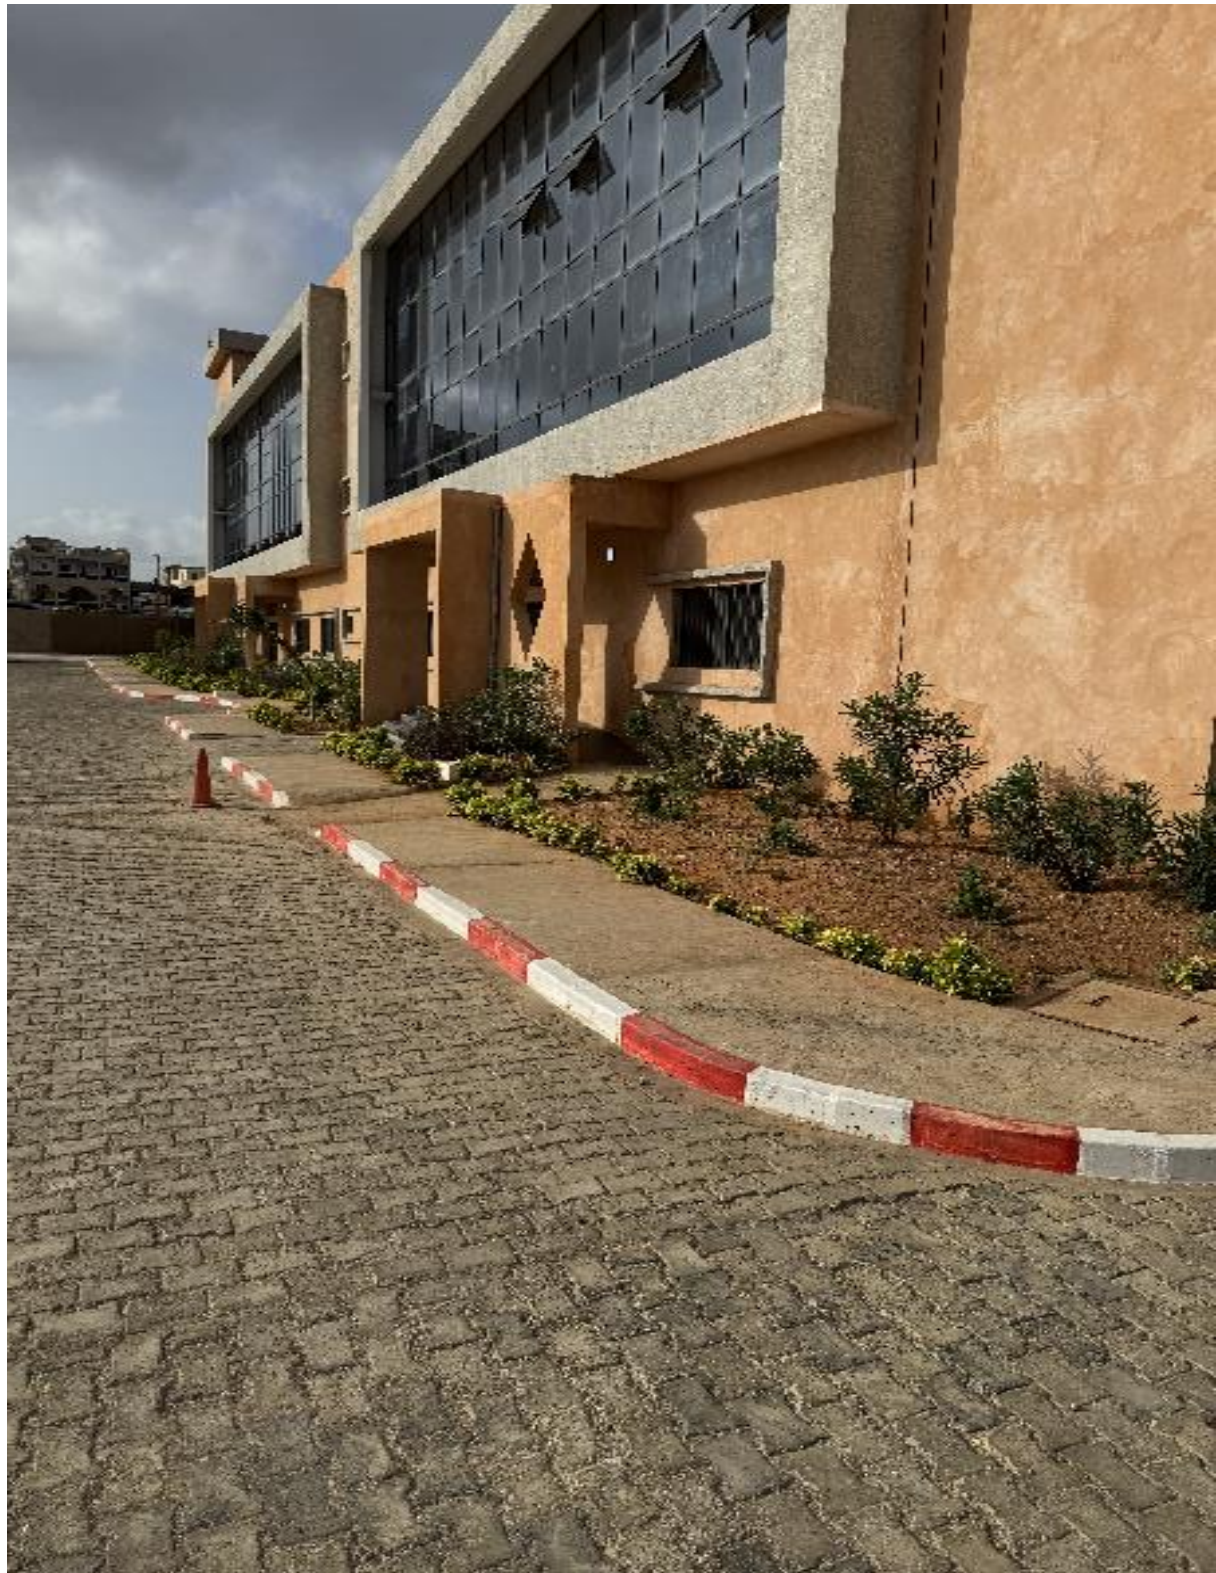
**Observations du CHNDJ** : *L'aménagement extérieur a été réalisé par l'entreprise.*

**Recommandation N°1** : Nous recommandons au CHNDJ de veiller au démarrage des travaux de l'aménagement extérieur.
