**AUDIT TECHNIQUE INDÉPENDANT DES MARCHÉS EXÉCUTÉS  
EN 2021 DANS LE DOMAINE DES INFRASTRUCTURES SCOLAIRES,  
SANITAIRES, BÂTIMENTS ET ÉDIFICES PUBLICS ET HYDRAULIQUES**

**AUTORITÉ CONTRACTANTE : MINISTÈRE DE L'ÉLEVAGE ET DE PRODUCTION  
ANIMALE (MEPA)**

**PROJET 16 : TRAVAUX DE CONSTRUCTION DES TROIS (03) FORAGES MFT ET  
RÉHABILITATION DE 07 FORAGES MFT ÉQUIPES DE CHÂTEAU D'EAU,  
D'ABREUVOIRS ET DE POMPES PHOTOVOLTAÏQUE DANS LA RÉGION DE  
TAMBACOUNDA : (LOT 1)**

**Rapport définitif**

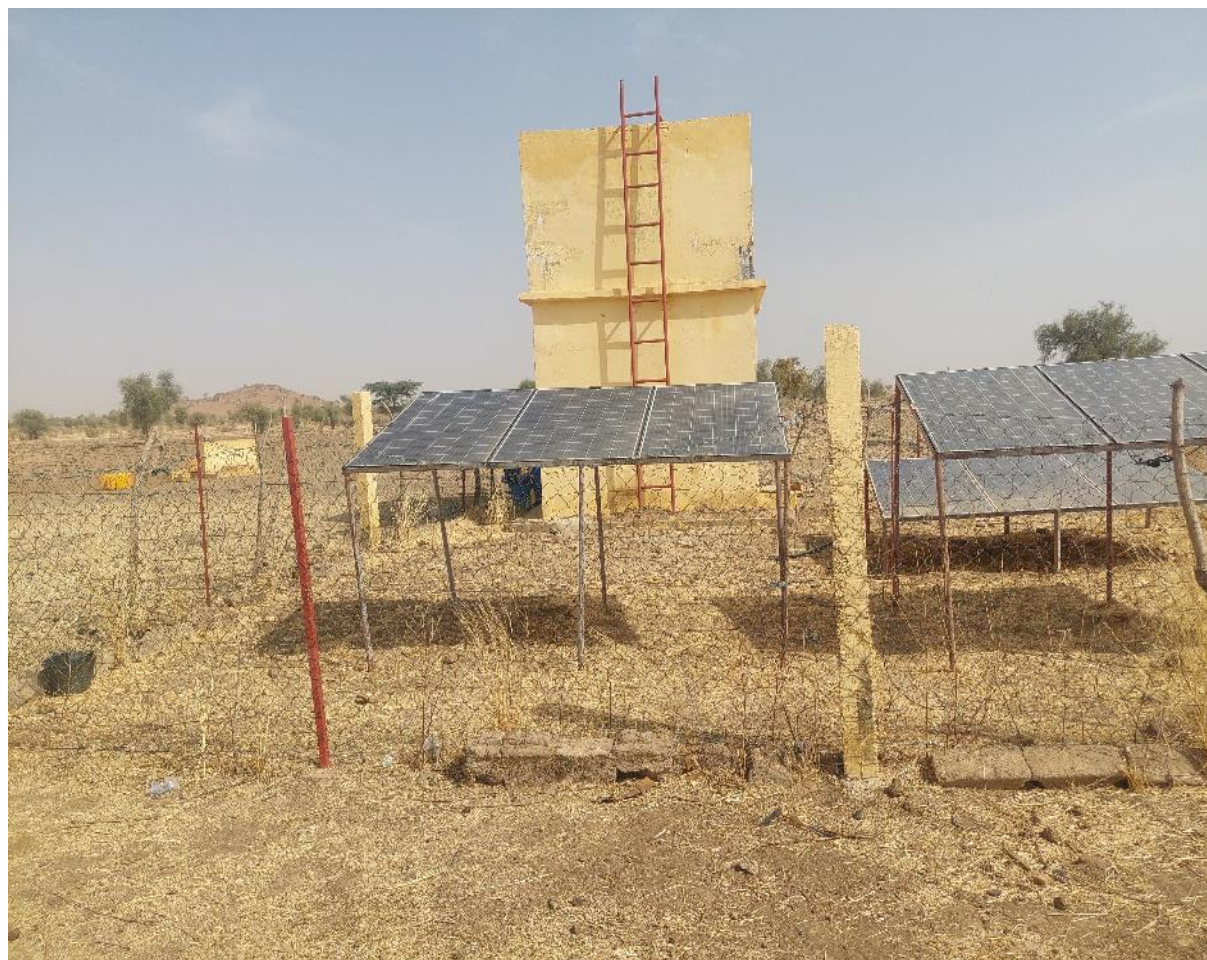
**Image 1** : Présentation des ouvrages à DIEYBABA

**Constat N°1** : Nous observons que les batteries solaires et le groupe électrogène, mis en place pour pallier le dysfonctionnement des batteries solaires, ne fonctionnent pas. Ainsi, la pompe ne peut pas fonctionner sans énergie. Cette situation explique les problèmes d'eau observés sur le site.

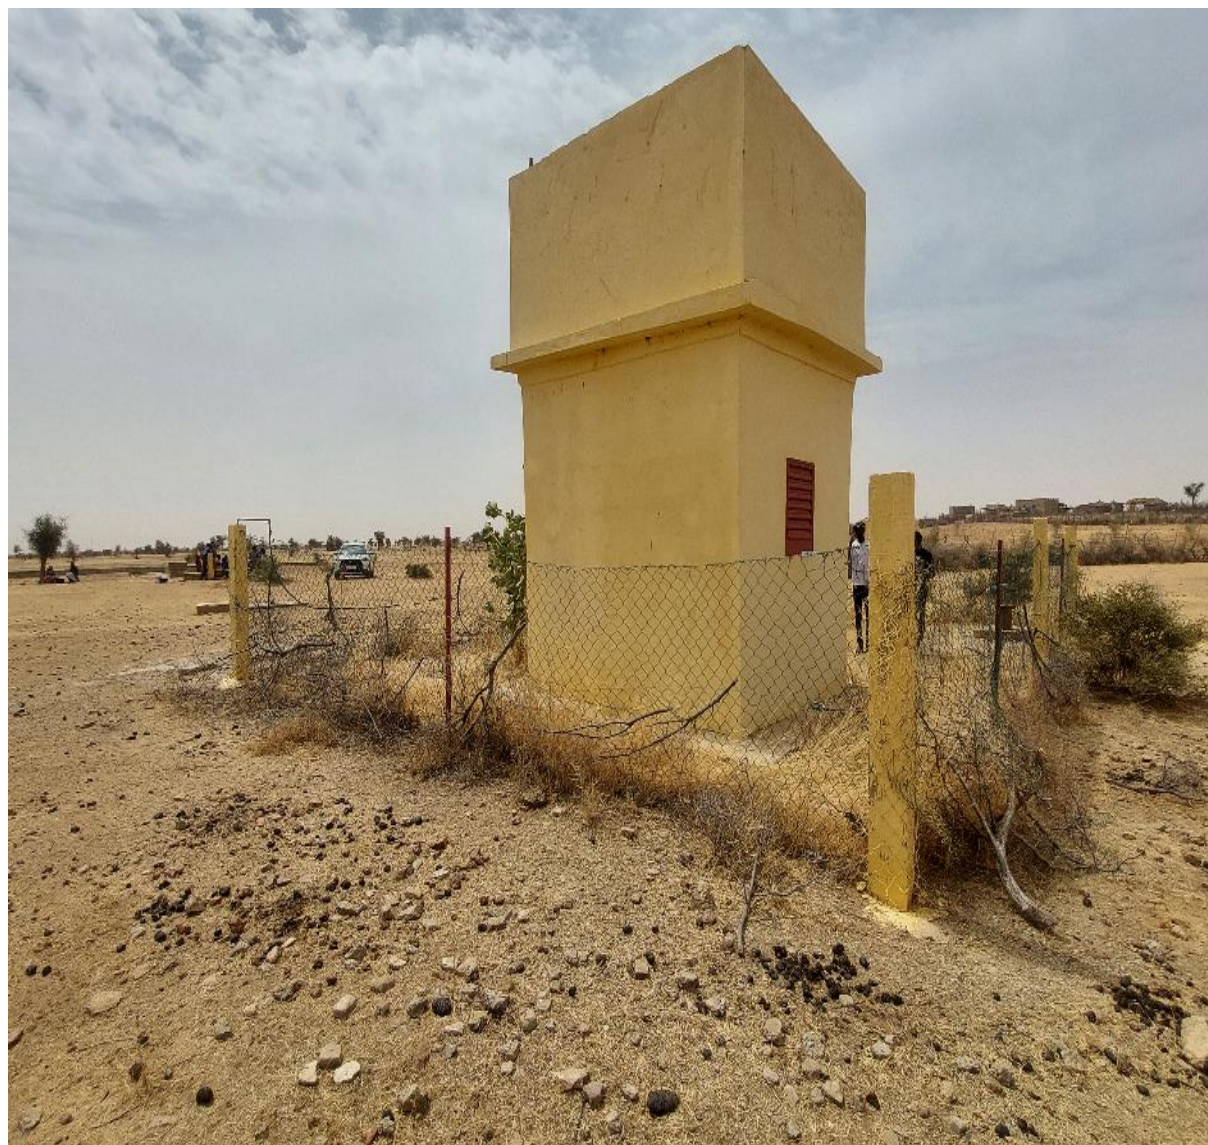
**Image 11 :** Présentation des ouvrages à Gabou

**Constat N°1 :** Nous observons que les batteries solaires ainsi que le groupe électrogène, mis en place pour pallier le dysfonctionnement des batteries, ne fonctionnent pas. Ainsi, la pompe ne peut pas fonctionner sans énergie. Cette situation explique les problèmes d'eau observés sur le site.
