**AUDIT TECHNIQUE INDÉPENDANT DES MARCHÉS EXÉCUTÉS  
EN 2021 DANS LE DOMAINE DES INFRASTRUCTURES SCOLAIRES,  
SANITAIRES, BÂTIMENTS ET ÉDIFICES PUBLICS ET HYDRAULIQUES**

**AUTORITÉ CONTRACTANTE : SOCIÉTÉ NATIONALE DES HABITATIONS À  
LOYER MODÉRÉ (SN HLM)**

**PROJET 25 : TRAVAUX DE RÉALISATION DES GROS ŒUVRES ET DE  
L'ÉTANCHÉITÉ D'UN IMMEUBLE R+3 AUX HLM A LA ROUTE DE MBOUR**

**Rapport définitif**

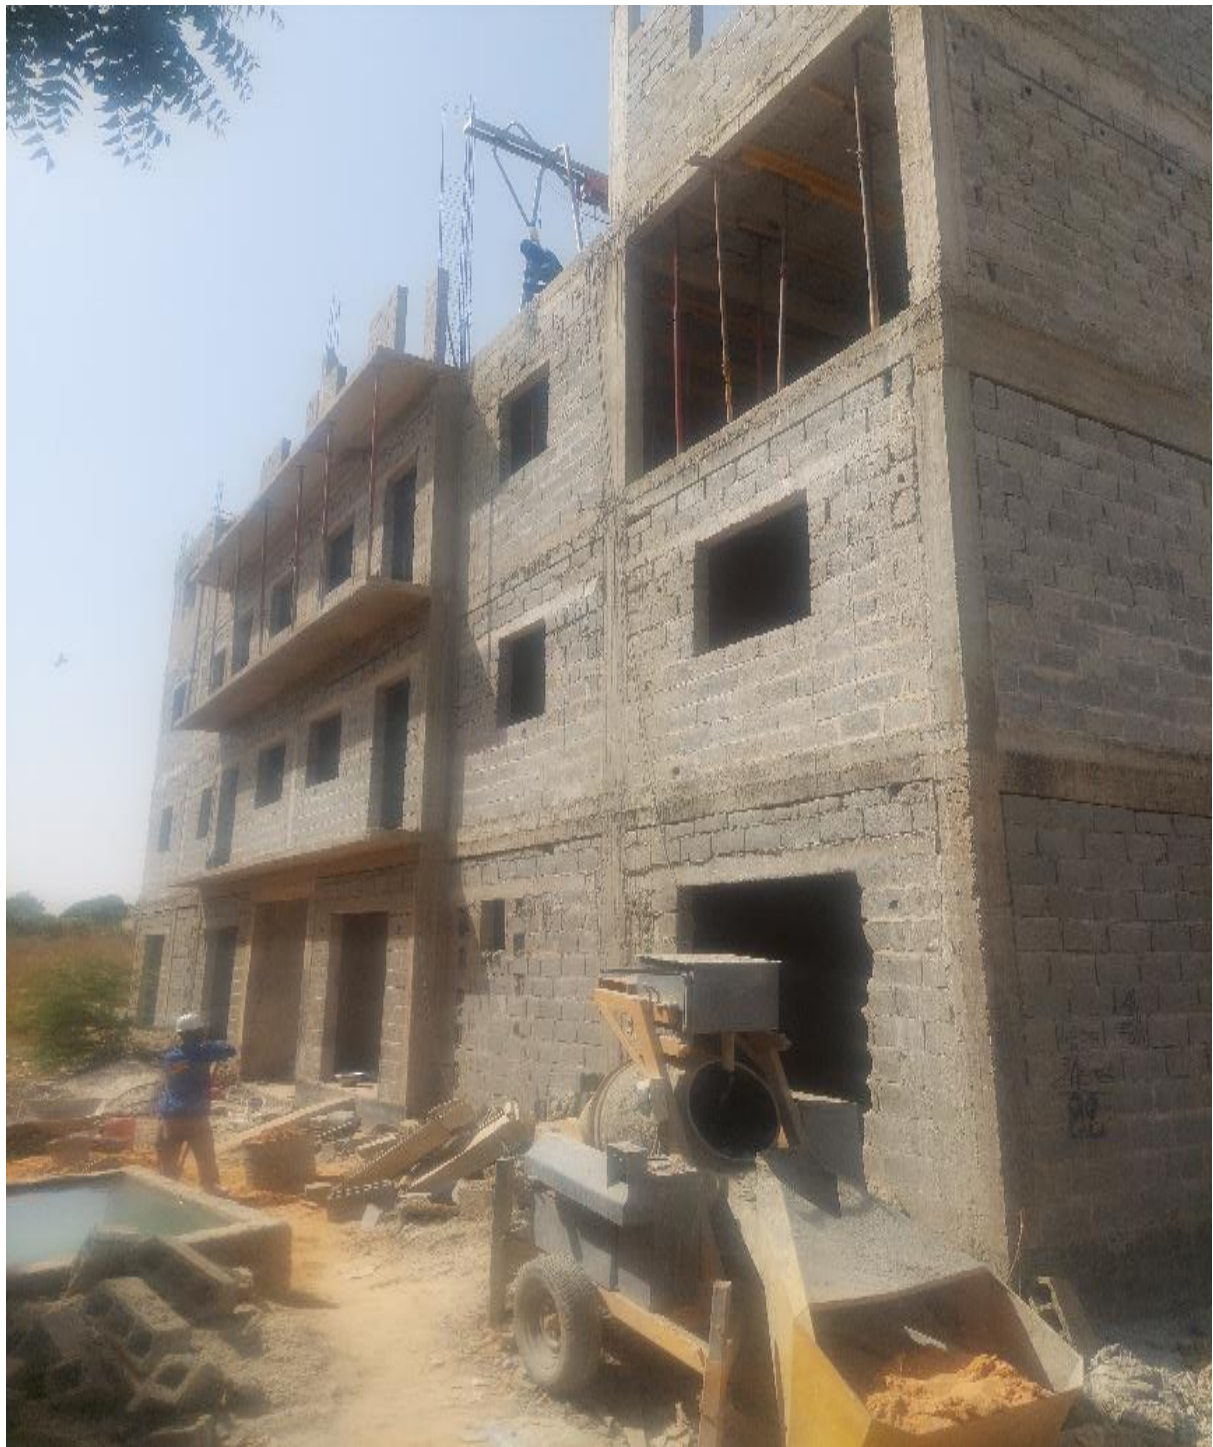
**Image 2** : Présentation de l'ouvrage

Les constatations faites concernent les travaux effectués par l'entreprise MAJOR et l'entreprise BATICONCEPT.
