### AUDIT TECHNIQUE INDÉPENDANT DES MARCHÉS EXÉCUTÉS EN 2021 DANS LE DOMAINE DES INFRASTRUCTURES SCOLAIRES, SANITAIRES, BÂTIMENTS ET ÉDIFICES PUBLICS ET HYDRAULIQUES

AUTORITÉ CONTRACTANTE : COMMUNE DE RUFISQUE EST

PROJET 27 : TRAVAUX DE CONSTRUCTION D'UN HALL DE MARCHÉ ET  
CANTINES (LOT 1)

### Rapport définitif

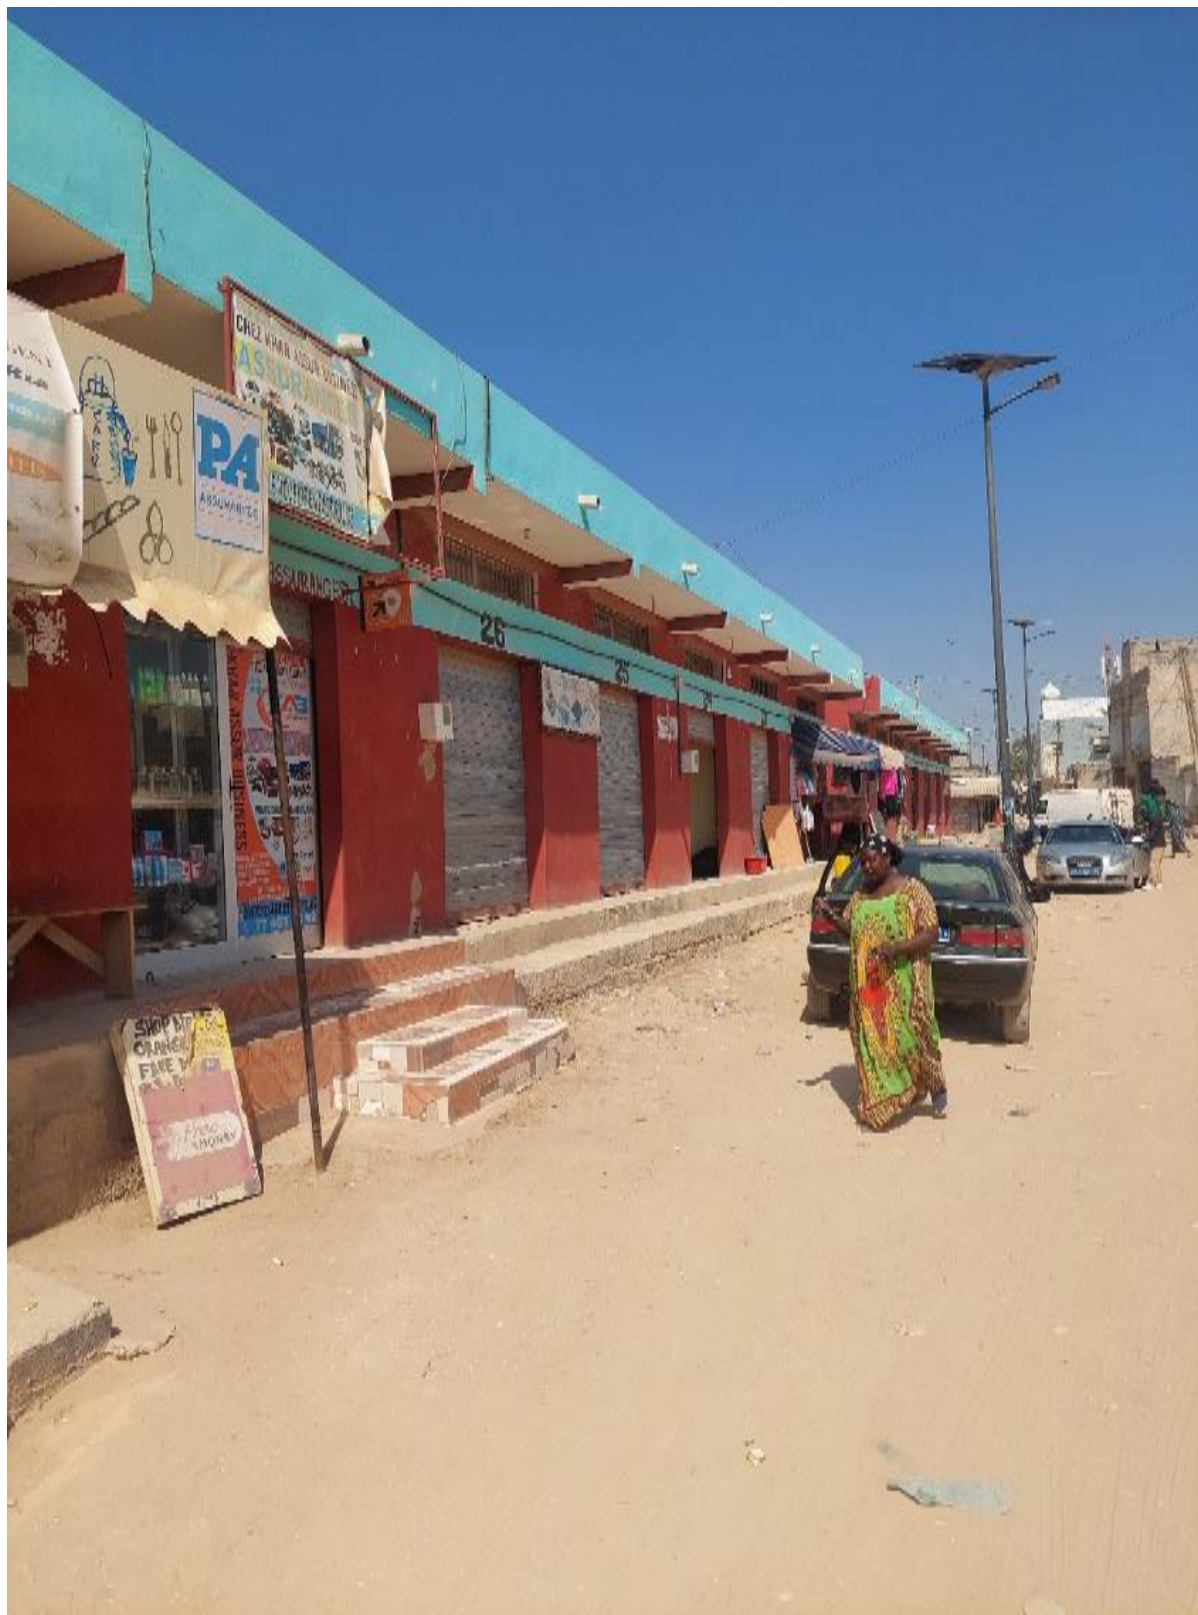
Image 2 : Présentation des ouvrages

Constat N°1 : Nous observons des fissures sur les murs.

**Image 3** : Apparition de fissures sur les murs

**Recommandation N°1** : Nous recommandons à la Commune de Rufisque Est de veiller à réparer ces fissures. Pour cela, il faudra les agrandir, poncer légèrement les bords de la fissure, dépoussiérer soigneusement et passer un pinceau humide à l'intérieur et à l'extérieur de la fissure, boucher la fissure en débordant un peu et laisser l'enduit (sable, ciment et grain de riz) faire un petit bourrelet en veillant à ne pas le lisser car il se rétracte un peu en séchant.
