**AUDIT TECHNIQUE INDÉPENDANT DES MARCHÉS EXÉCUTÉS  
EN 2021 DANS LE DOMAINE DES INFRASTRUCTURES SCOLAIRES,  
SANITAIRES, BÂTIMENTS ET ÉDIFICES PUBLICS ET HYDRAULIQUES**

**AUTORITÉ CONTRACTANTE : OFFICE DE FORAGES RURAUX (OFOR)**

**PROJET 12 : TRAVAUX RÉALISATION D'UN NOUVEAU FORAGE À TOUBA**

**Rapport définitif**

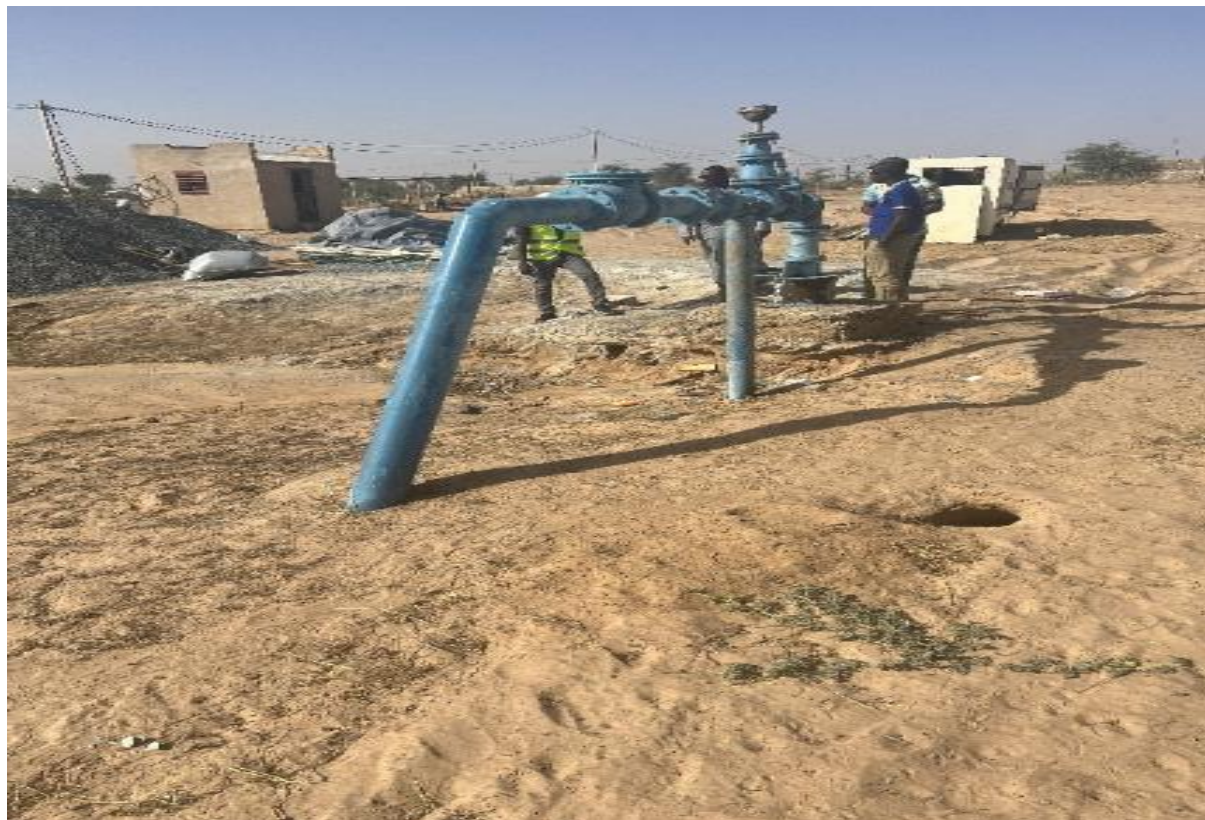
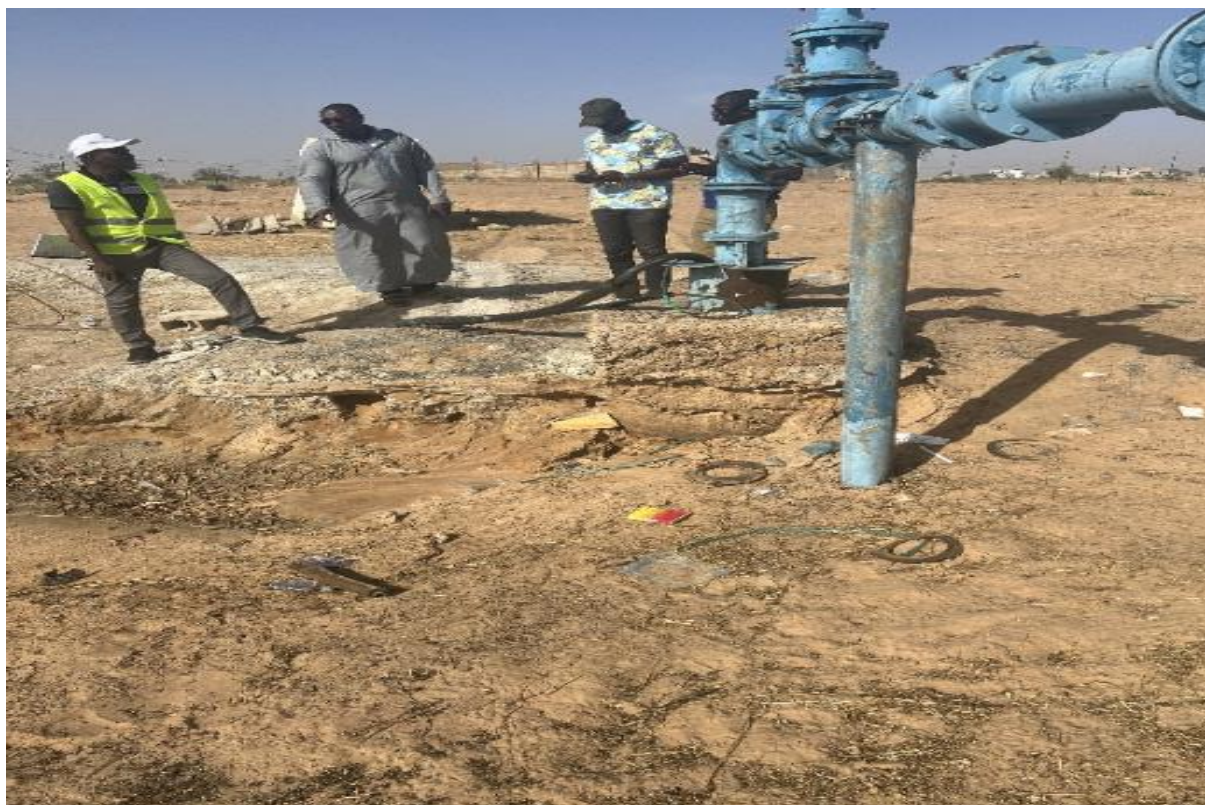
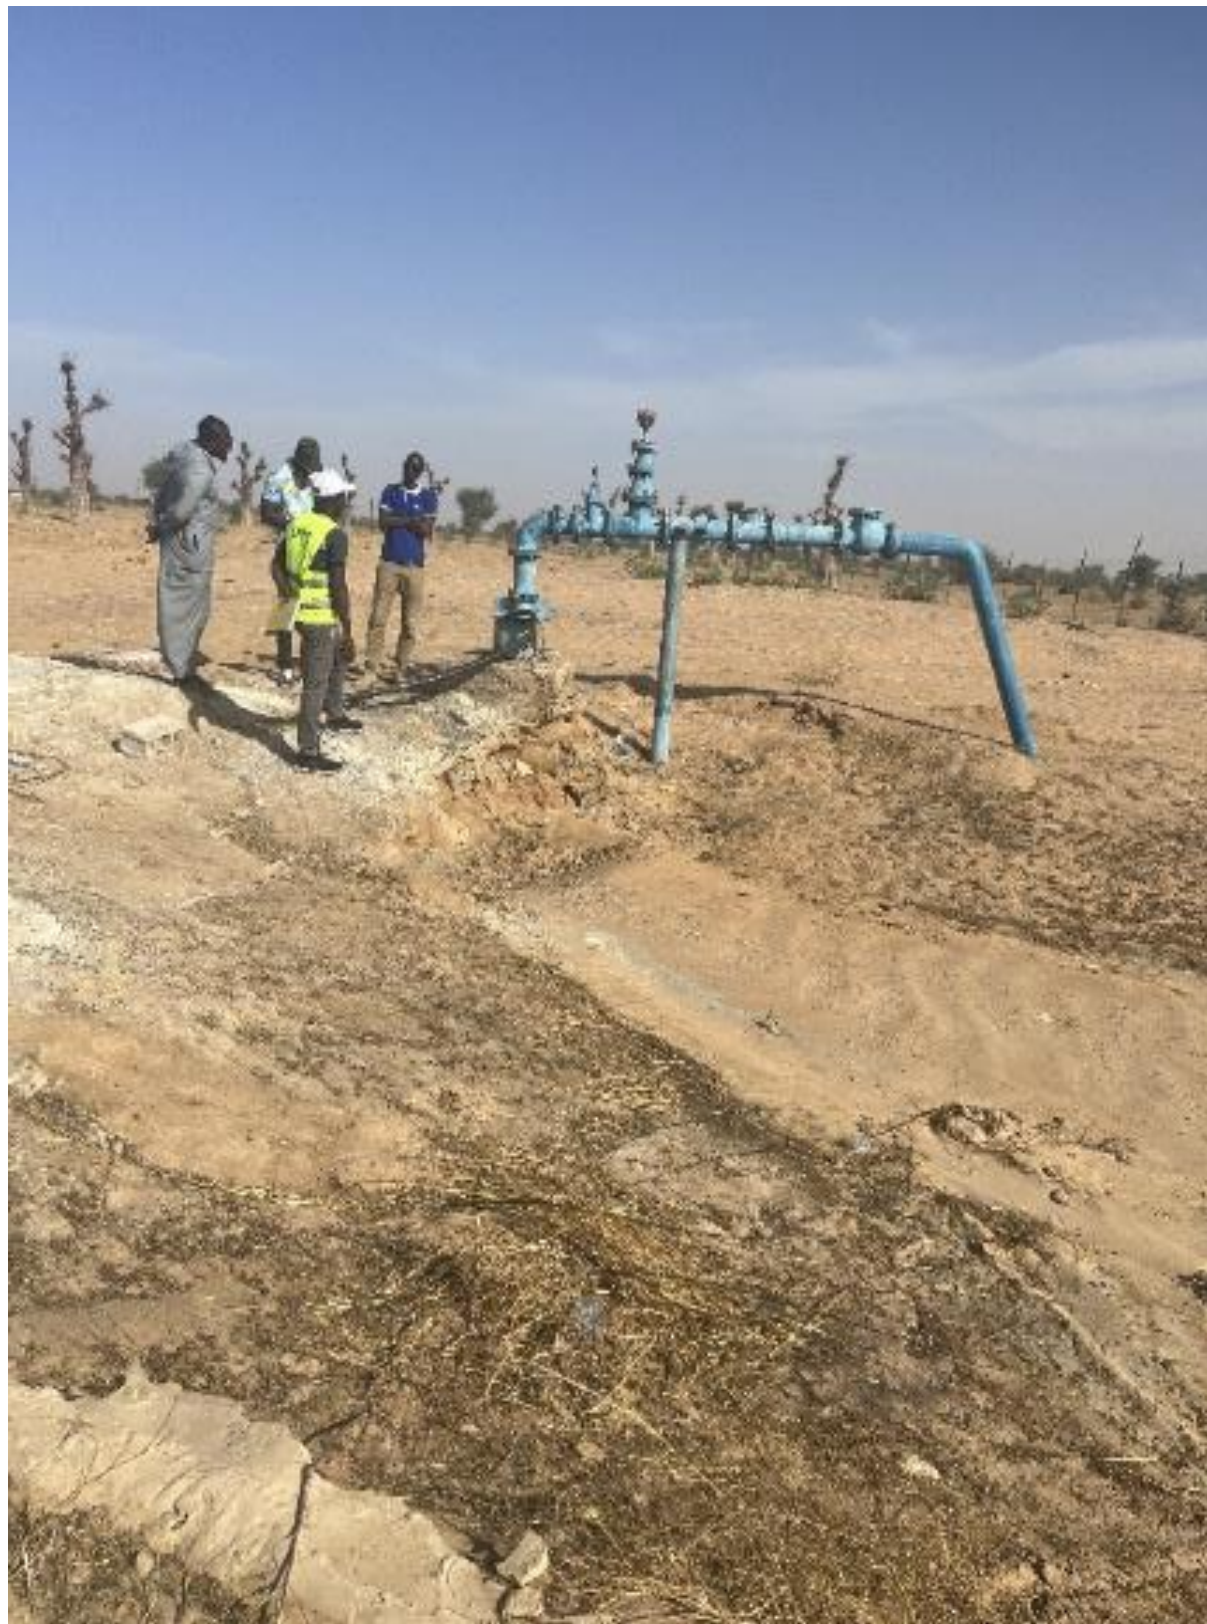
**Image 2** : Apparition d'affouillement aux alentours du forage

**Constat N°1 : Nous avons relevé des affouillements aux alentours du forage.**

*Il convient de rappeler que le forage a été réceptionné le 29/10/2021 et mis en service. Les affouillements sont la conséquence du ruissellement des eaux de pluie.*

**Recommandation N°1** : Nous recommandons à l'OFOR de veiller à la mise en place d'un massif de protection avec des bèches.

**Observations de l'OFOR :** Dans les spécifications techniques du marché en son article 13 (Fermeture et protection des ouvrages), il a été prévu la réalisation d'une Dalle en béton de 1,20 \*1,20\*0,20 m.

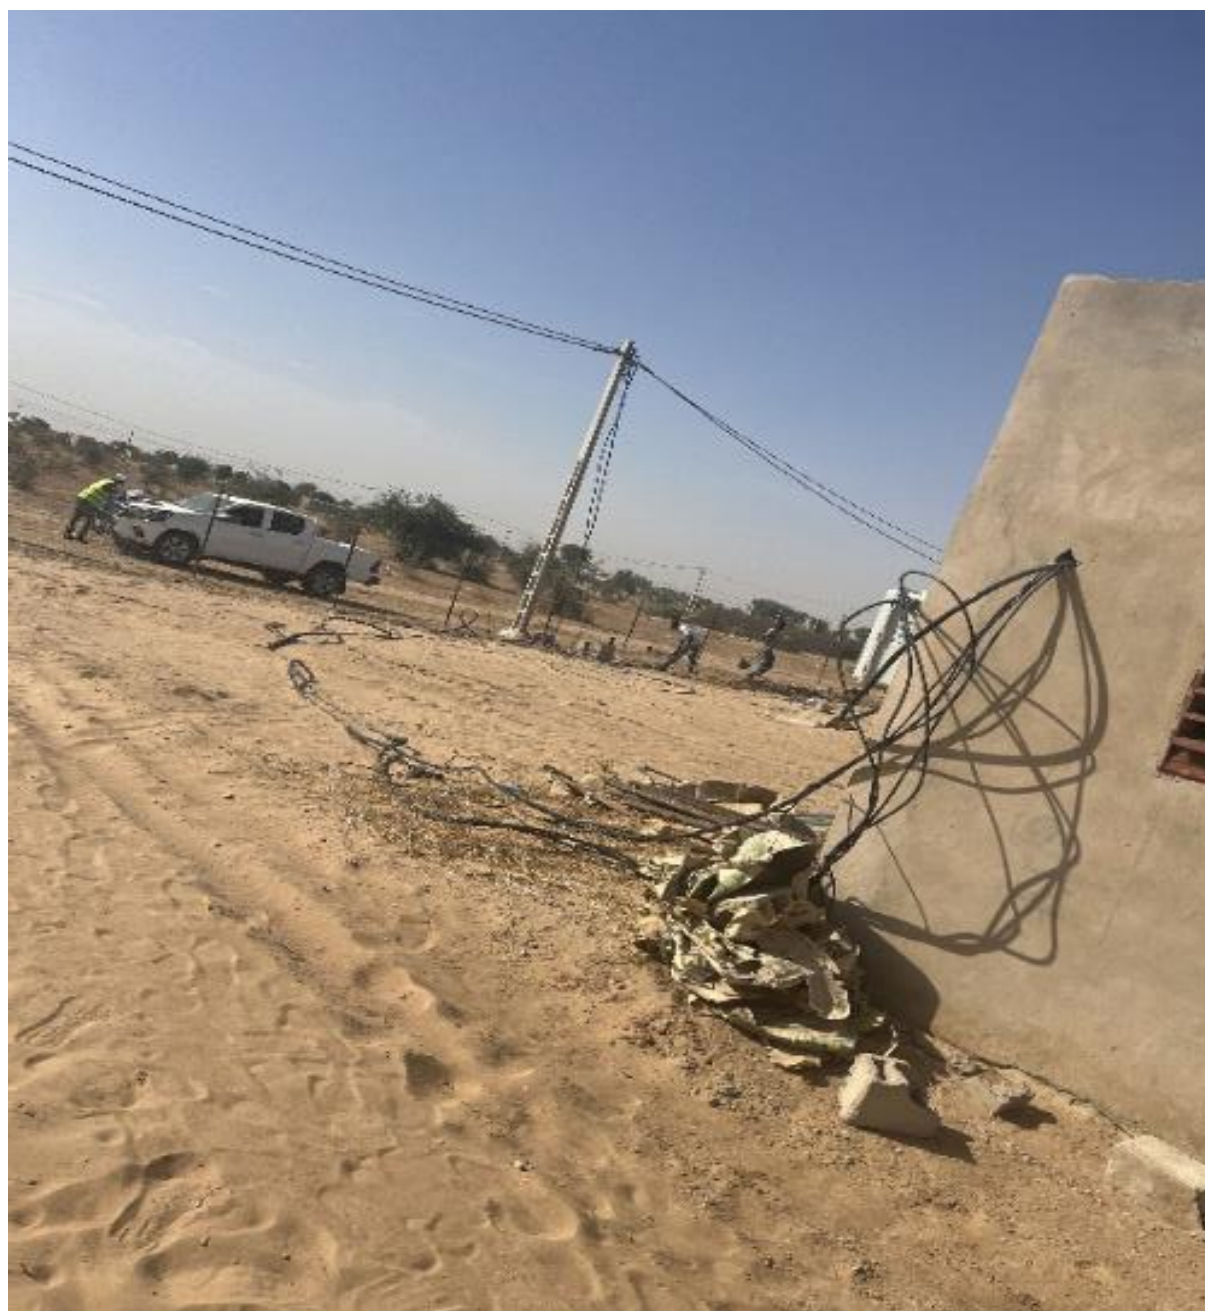
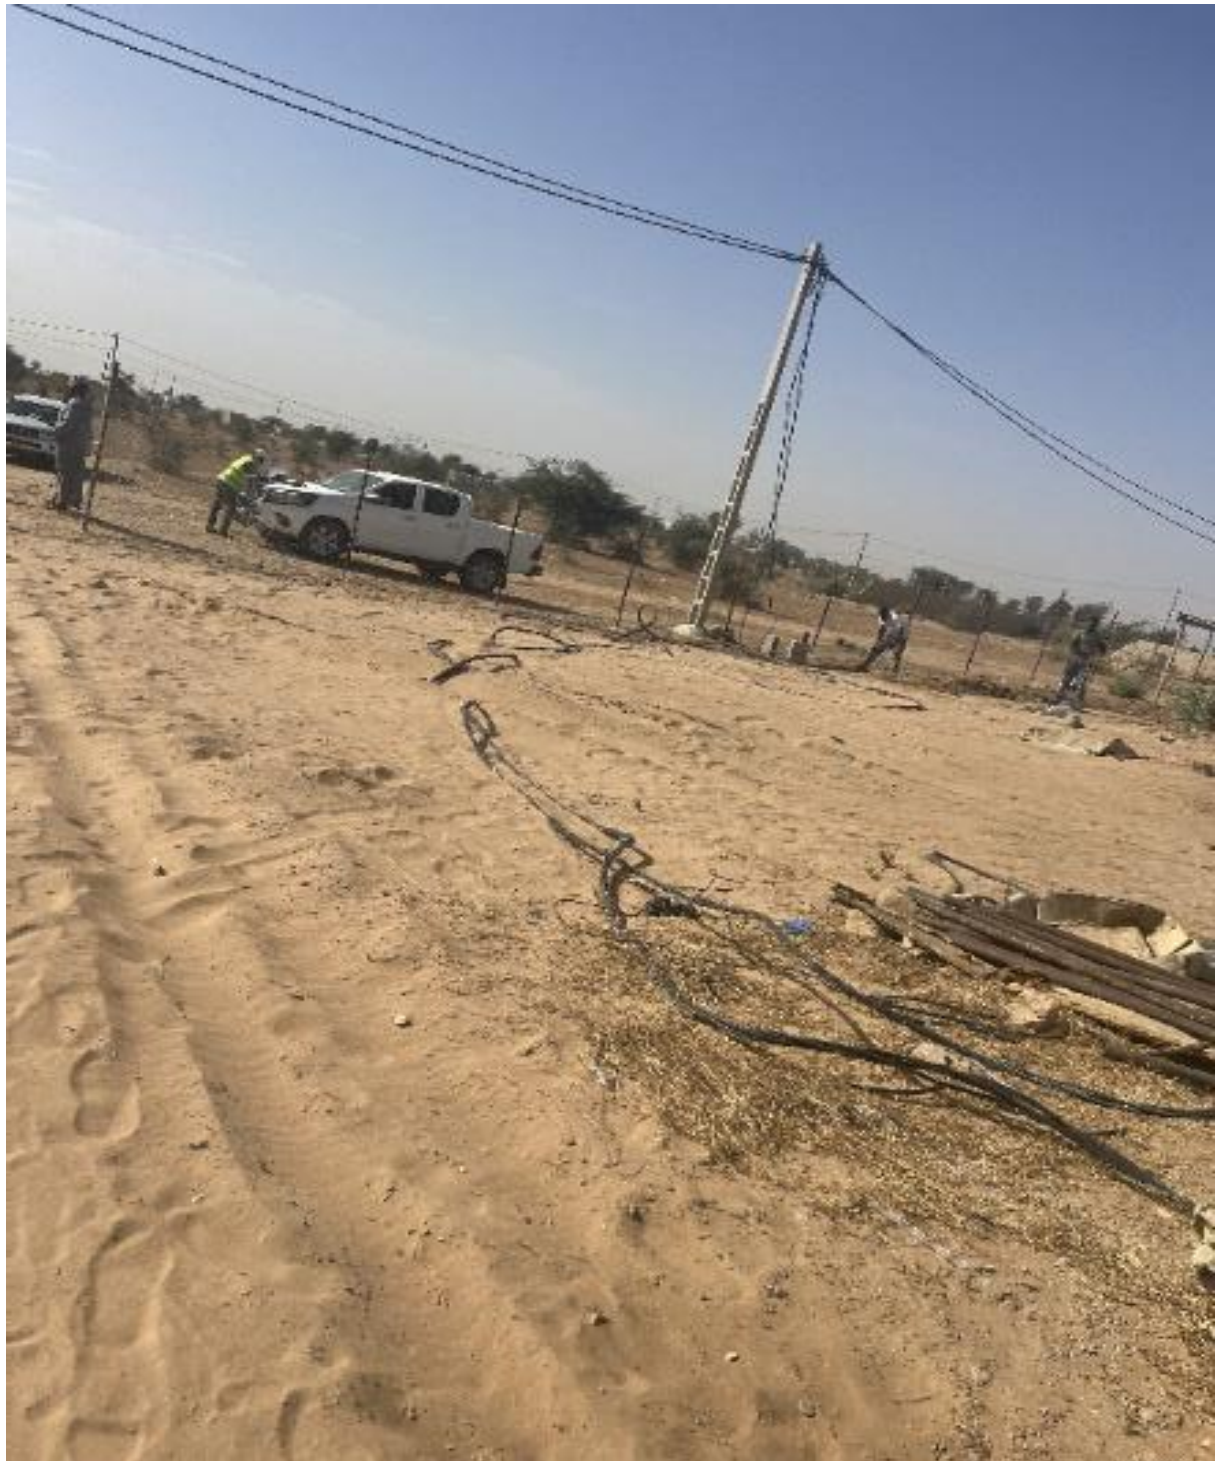
**Image 3 :** Non-protection des câbles d'alimentation en hauteur

- Sur le plan technique, un manque de protection des câbles d'alimentation est noté. En effet, les câbles sont posés à même le sol alors qu'ils devraient être mis en hauteur. De plus, des affouillements aux alentours du forage s'intensifient et affaiblissent le massif prévu pour la protection du forage. Globalement, les ouvrages exécutés sont moyennement conformes. Toutefois, ils doivent être entretenus périodiquement.

**Constat N°2 :** Nous constatons que les câbles électriques d'alimentation de la pompe immergée traînent au sol.

**Recommandation N°2 :** Nous recommandons à l'OFOR de mettre les câbles d'alimentation électriques en hauteur pour assurer la protection du site.

**Observations de l'OFOR :** *Le marché concerne exclusivement la réalisation d'un forage fermé. La mise en place des équipements électromécaniques ne fait pas partie du marché en question.*
