**AUDIT TECHNIQUE INDÉPENDANT DES MARCHÉS EXÉCUTÉS  
EN 2021 DANS LE DOMAINE DES INFRASTRUCTURES SCOLAIRES,  
SANITAIRES, BÂTIMENTS ET ÉDIFICES PUBLICS ET HYDRAULIQUES**

**AUTORITÉ CONTRACTANTE : OFFICE DES FORAGES RURAUX (OFOR)**

**PROJET 14 : TRAVAUX DE RÉALISATION DE QUATRE (04) CHÂTEAUX D'EAU ET  
RACCORDEMENT DE QUATRE (04) FORAGES**

**Rapport définitif**

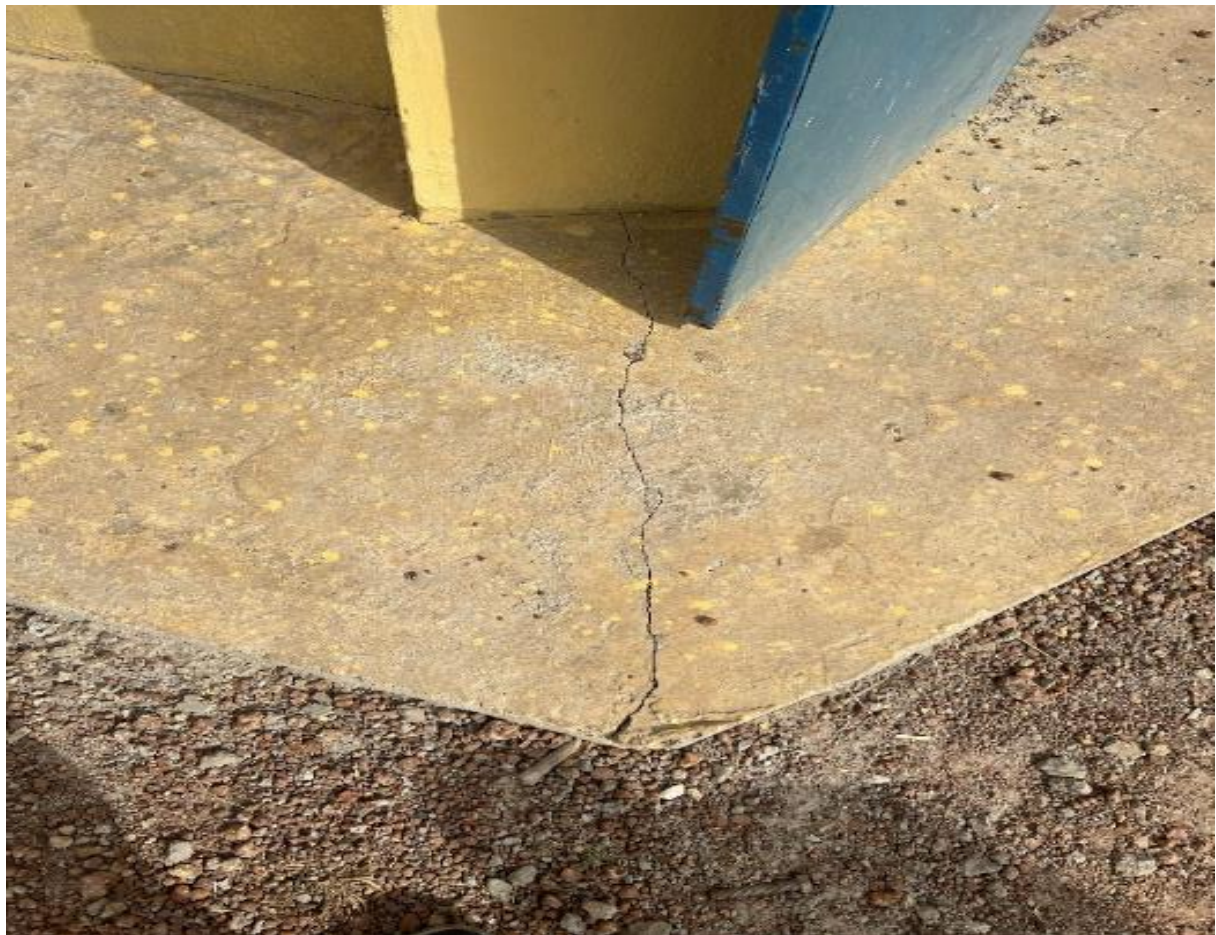
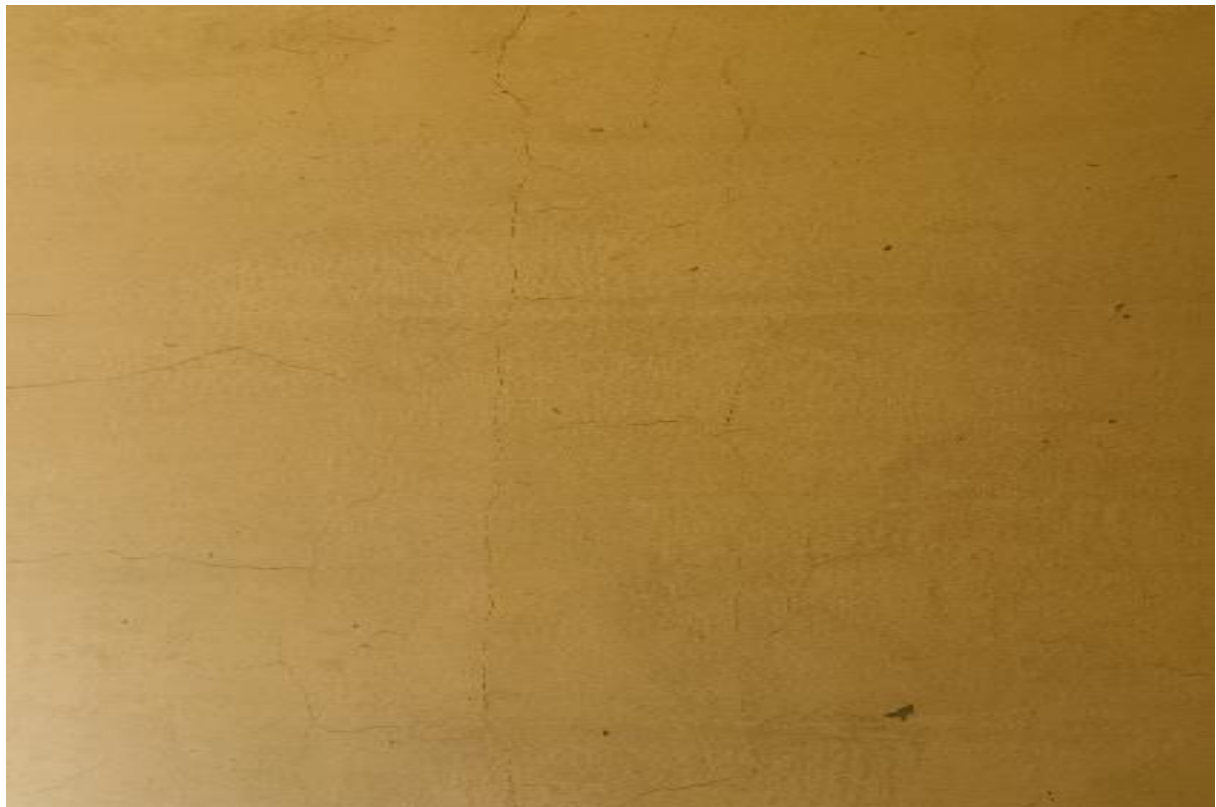
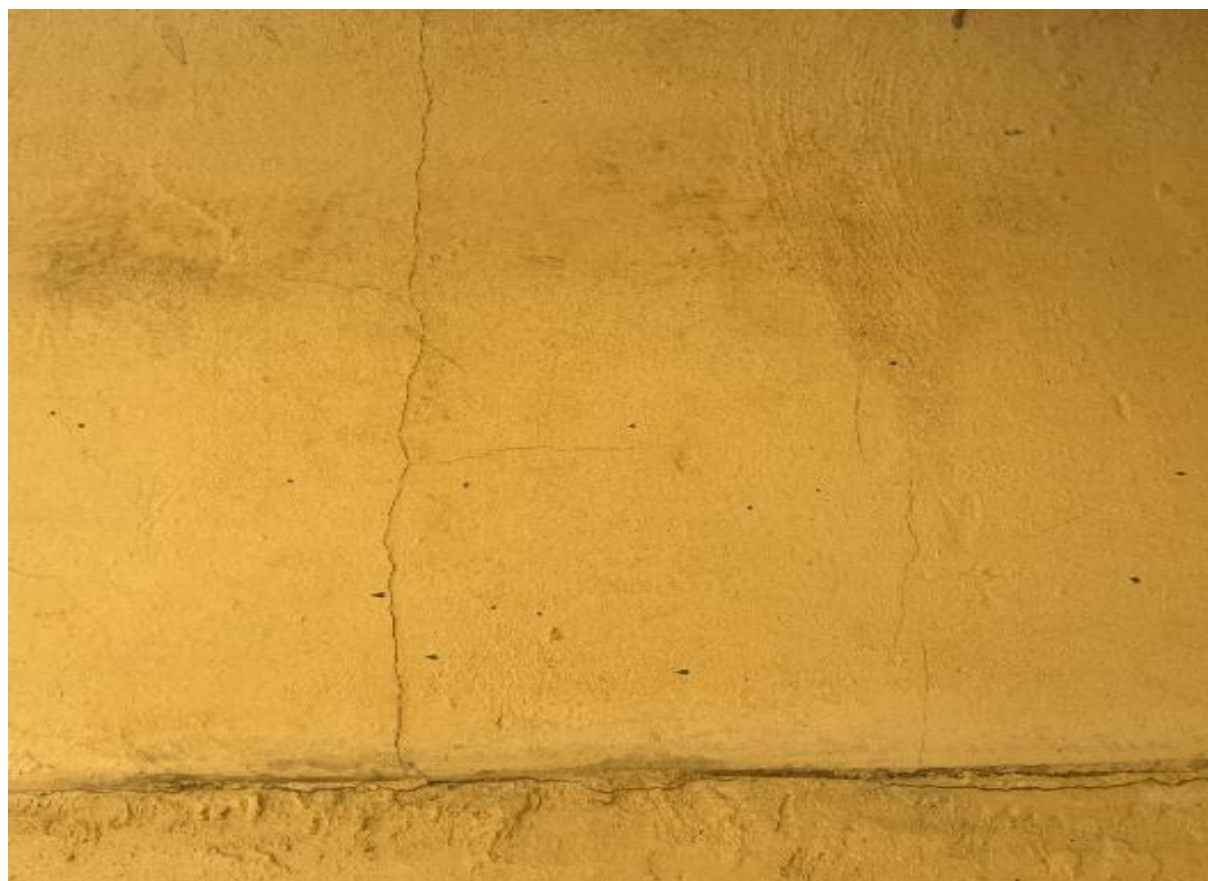
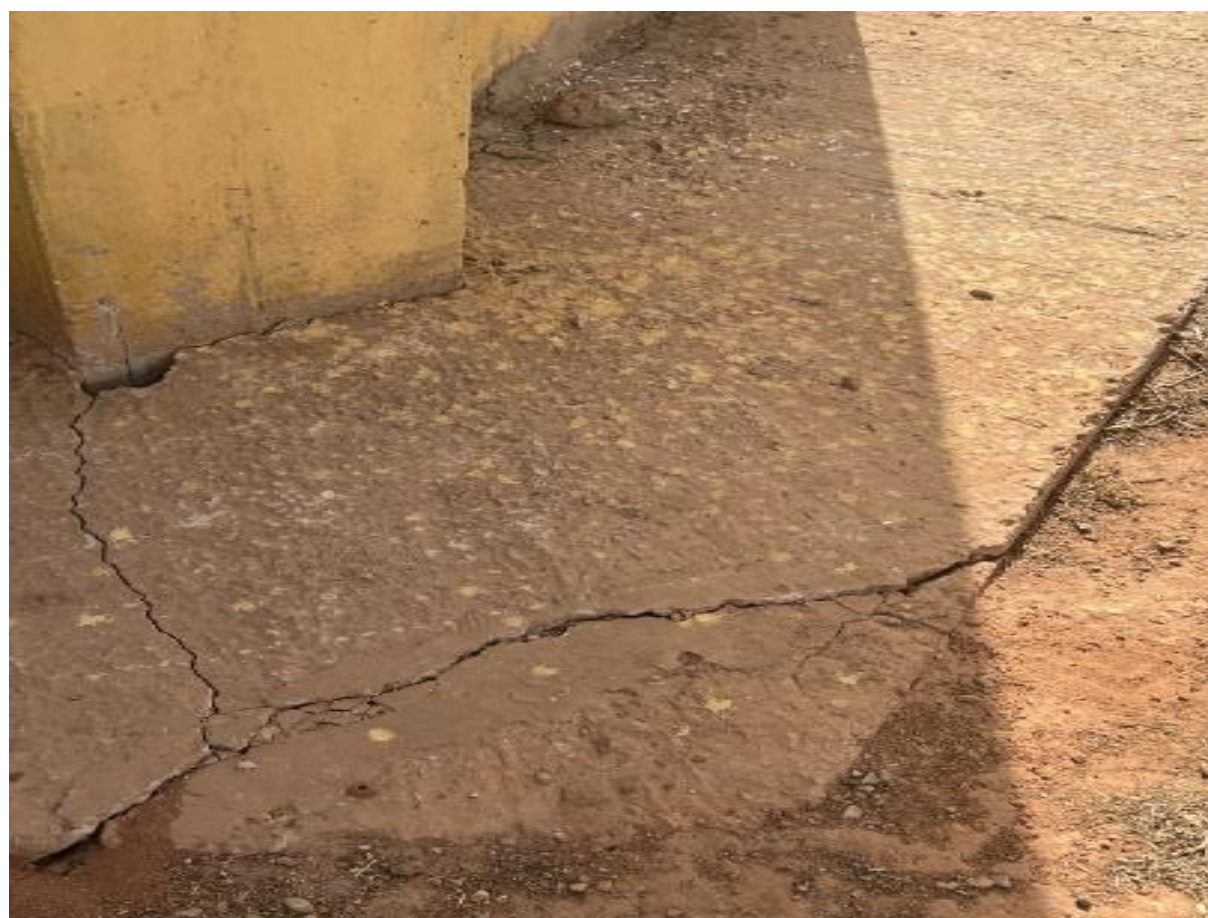
**Image 1** : Apparition de fissures au niveau de la chambre vanne et dalle anti bourbier

**Constat N°1** : Nous observons sur l'ensemble des quatre sites (Ndiene Lagane, Medina Gounass, Colobane et Taiba Niassene) des fissures sur les chambres vannes et sur les dalles anti bourbier qui sont causées par la mauvaise qualité du sable utilisé.

En effet, seul le sable dur que nous trouvons principalement à Dakar peut résister longtemps aux risques de fissures. Sur le sable que nous trouvons dans les régions, nous notons parfois la présence d'argile, ce qui peut entraîner des microfissures sur les murs.

Comme leur nom l'indique, elles sont justes superficielles car étant inférieures à 0,2 mm.

**Recommandation N°1** : Nous recommandons à l'OFOR de veiller à réparer ces fissures.

Pour cela, il faudra les agrandir, poncer légèrement les bords de la fissure, dépoussiérer soigneusement et passer un pinceau humide à l'intérieur et à l'extérieur de la fissure, boucher la fissure en débordant un peu et laisser l'enduit (sable, ciment et grain de riz) faire un petit bourrelet en veillant à ne pas le lisser car il se rétracte un peu en séchant.

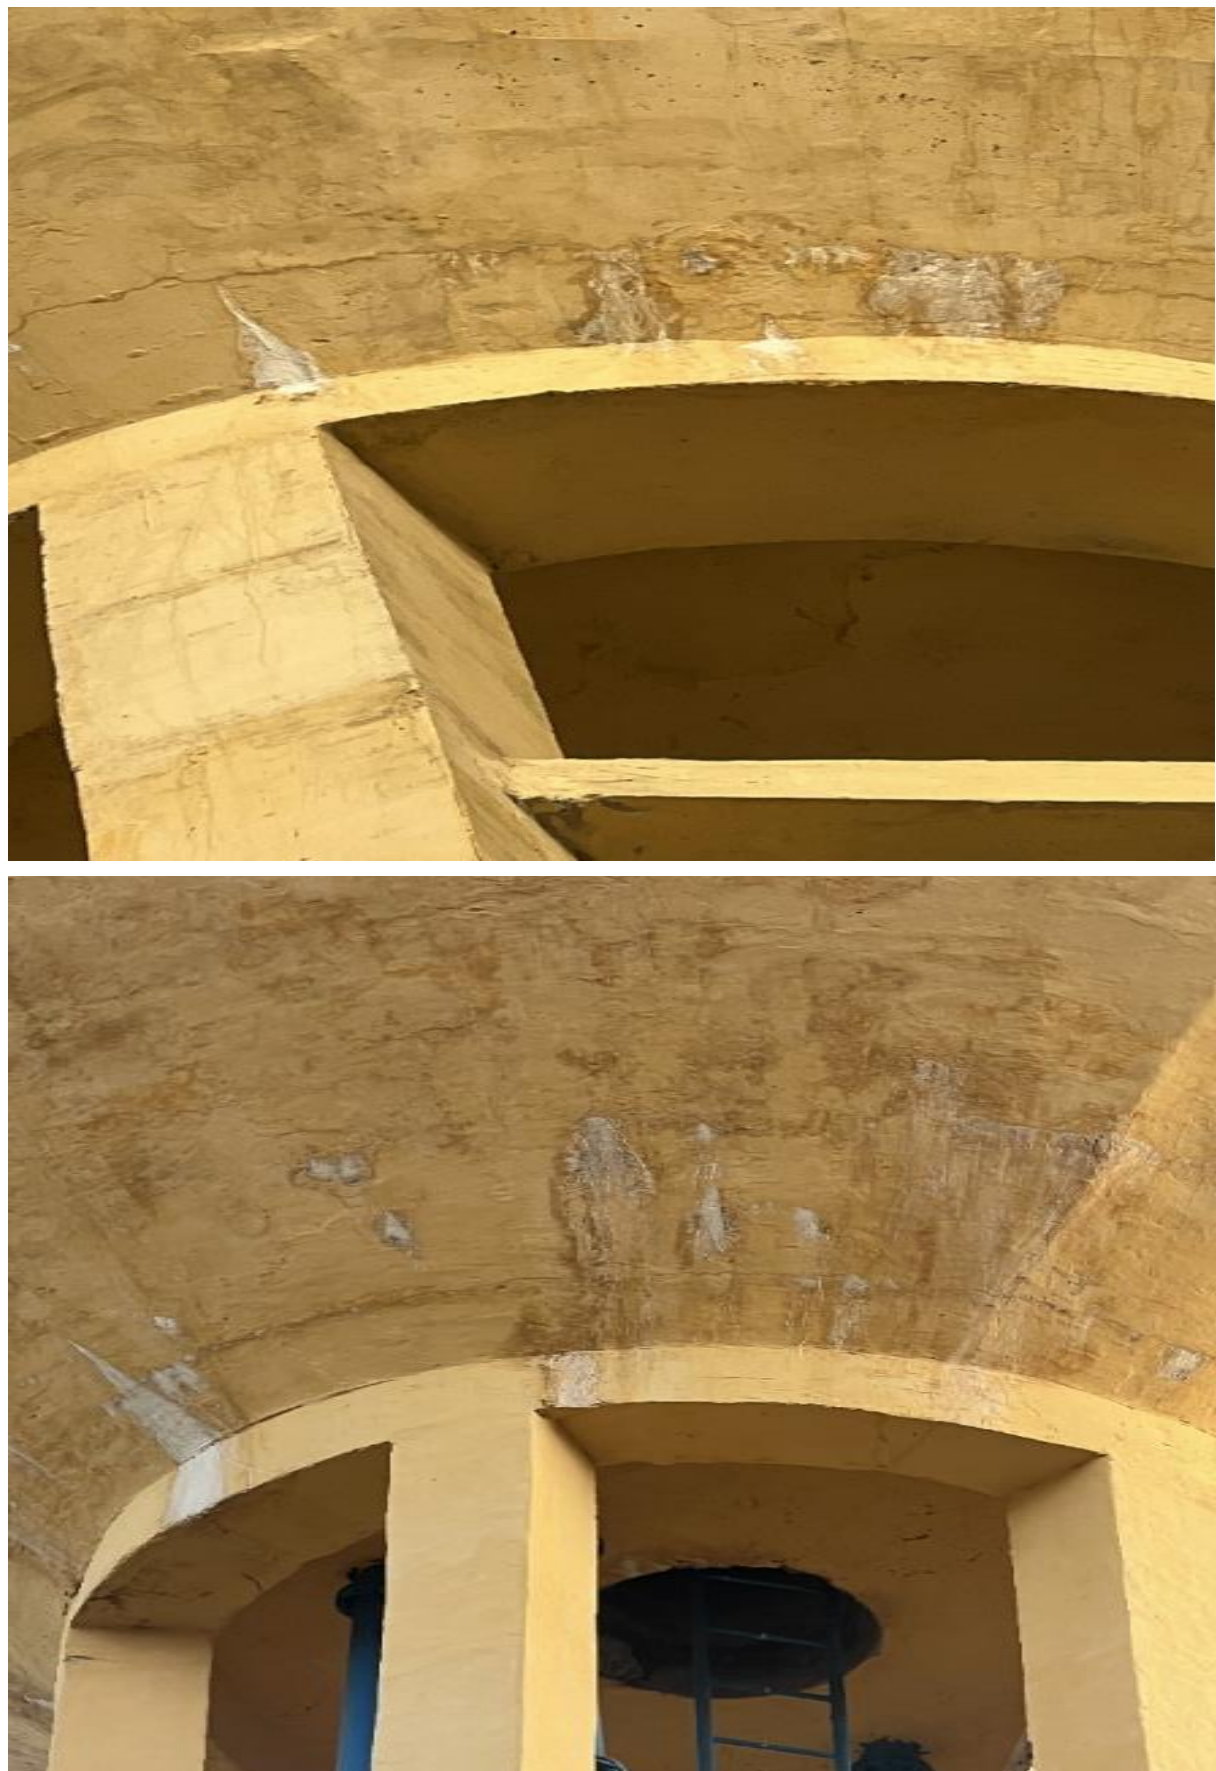
**Image 4** : Traces d'humidité sur les cuves des châteaux d'eau

**Constat N°4 :** Nous avons identifié des traces et des fuites d'eau sur les cuves des châteaux d'eau des quatre sites. En effet, les cuves des châteaux d'eau ne sont pas étanches.

**Recommandation N°4 :** Nous recommandons à l'OFOR la reprise des travaux de cuvelage des châteaux d'eau.

**Observations de l'OFOR :** *Les travaux de cuvelage seront repris conformément à la recommandation avant la réception définitive des travaux.*

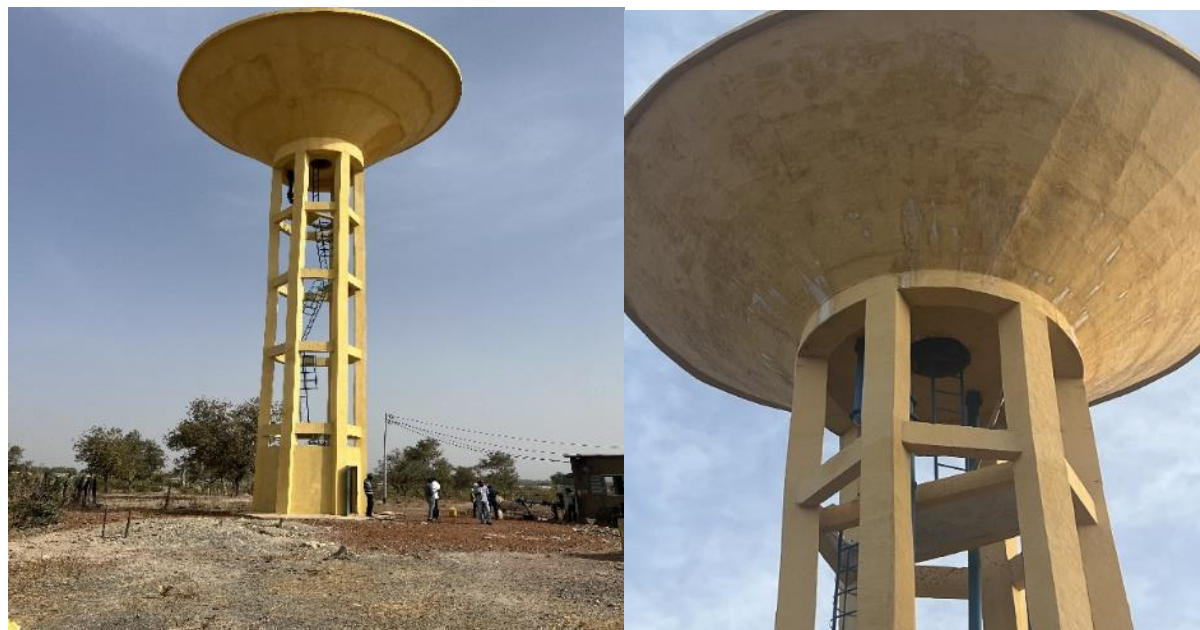
**Image 6 :** Mauvaise qualité dans la finition des ouvrages

**Constat N°6 :** Nous avons constaté que la qualité de finition des ouvrages d'art comme les châteaux d'eau n'est pas satisfaisante. Aussi, la qualité de la peinture effectuée sur l'ensemble des ouvrages est mauvaise.

**Recommandation N°6 :** Nous recommandons à l'OFOR de veiller à la reprise des travaux de peinture et de finition conformément au CCTP.

**Observations de l'OFOR :** L'entreprise va procéder à la reprise de la peinture de l'ensemble des quatre ouvrages avant la réception définitive.
